Asbestinventarisatetest

Klapstraat 115, 9831 Sint-Martens-Latem

Attestnummer : 20251219-000195.000

Niet-asbestveilig

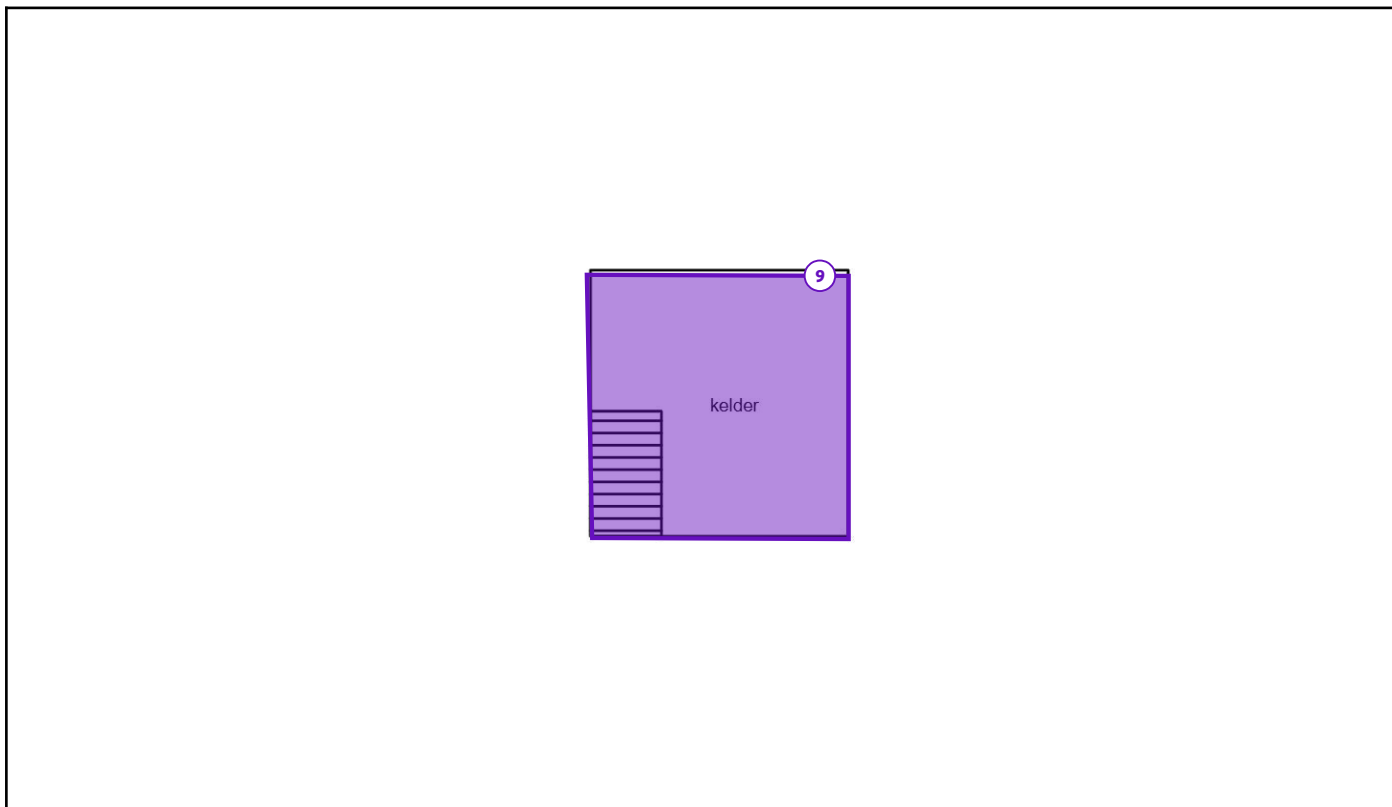
Plan 1.1: Kelder

| Beschrijving | Type | Actie |
|---|---|---|
| 9. Woning: kelder niet betreedbaar | Beperking | - |

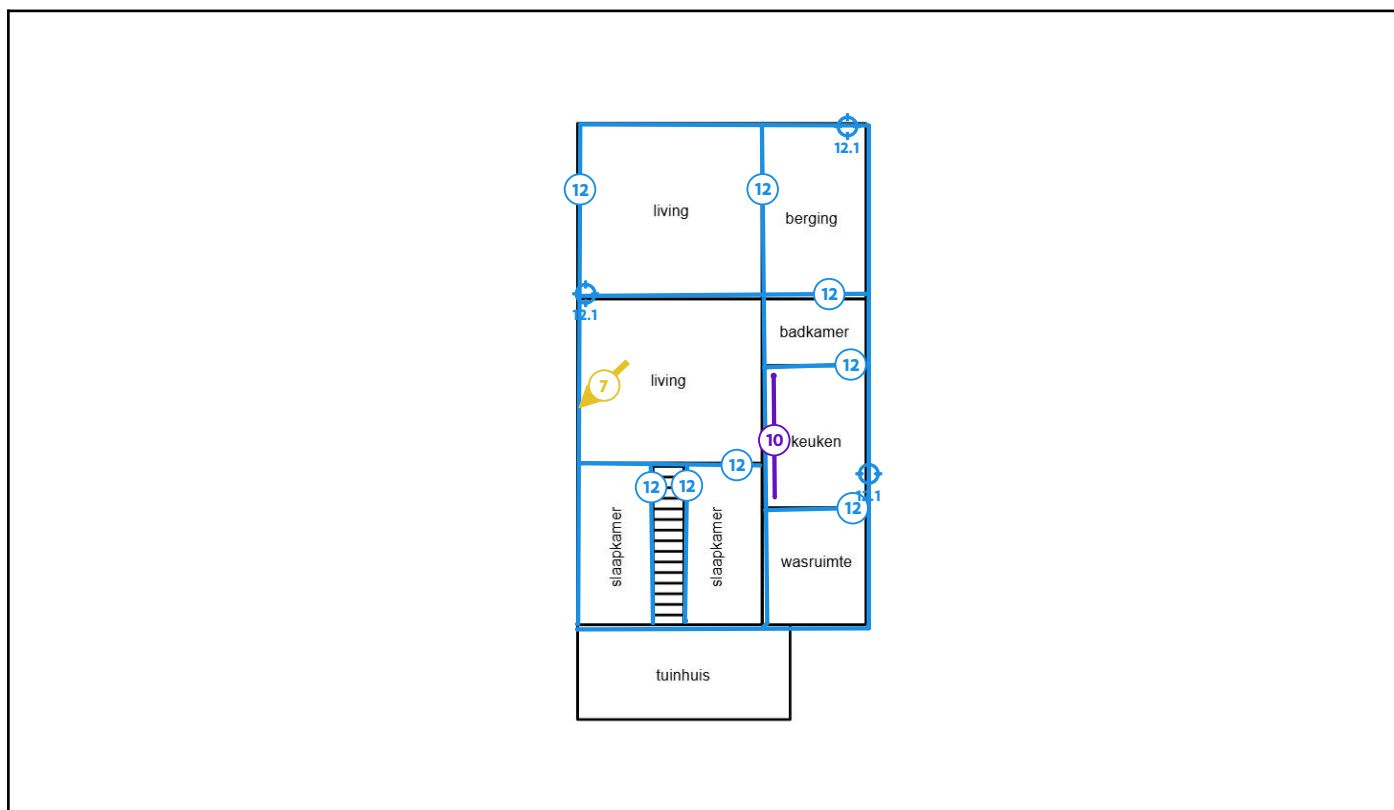
Plan 1.2: Grondplan

| Beschrijving | Type | Actie |
|---|---|---|
| 7. Woning: Bakeliet en electronica toepassingen | Asbestmateriaal | Zorgvuldig beheren |
| 10. Woning: lijm achter de tegels | Advies | - |
| 12. Woning: pleisterwerk muren | Geen asbest | - |

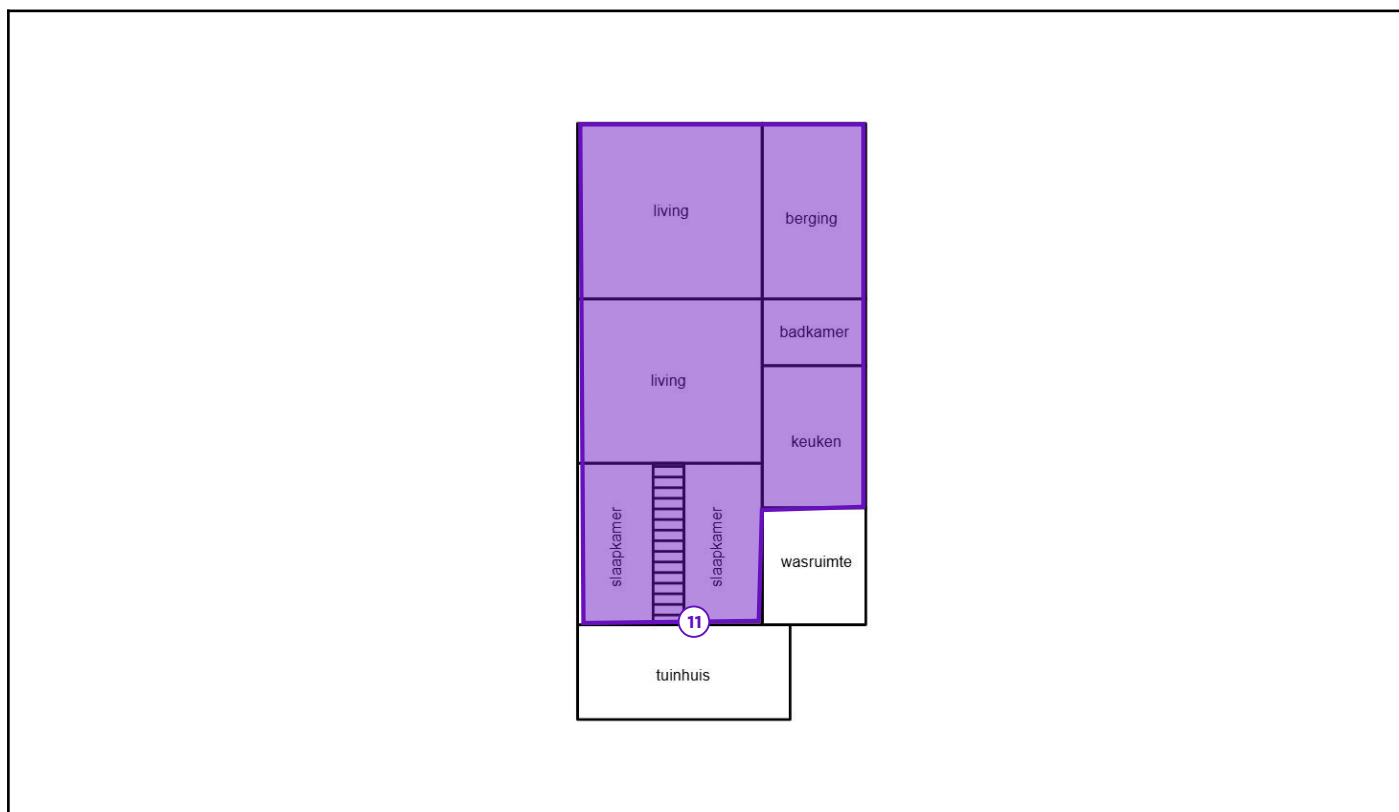
Plan 1.3: Grondplan - Plafonds

| Beschrijving | Type | Actie |
|--|---|---|
| 11. Woning: verlaagde plafonds: hout/pvc | Advies | - |

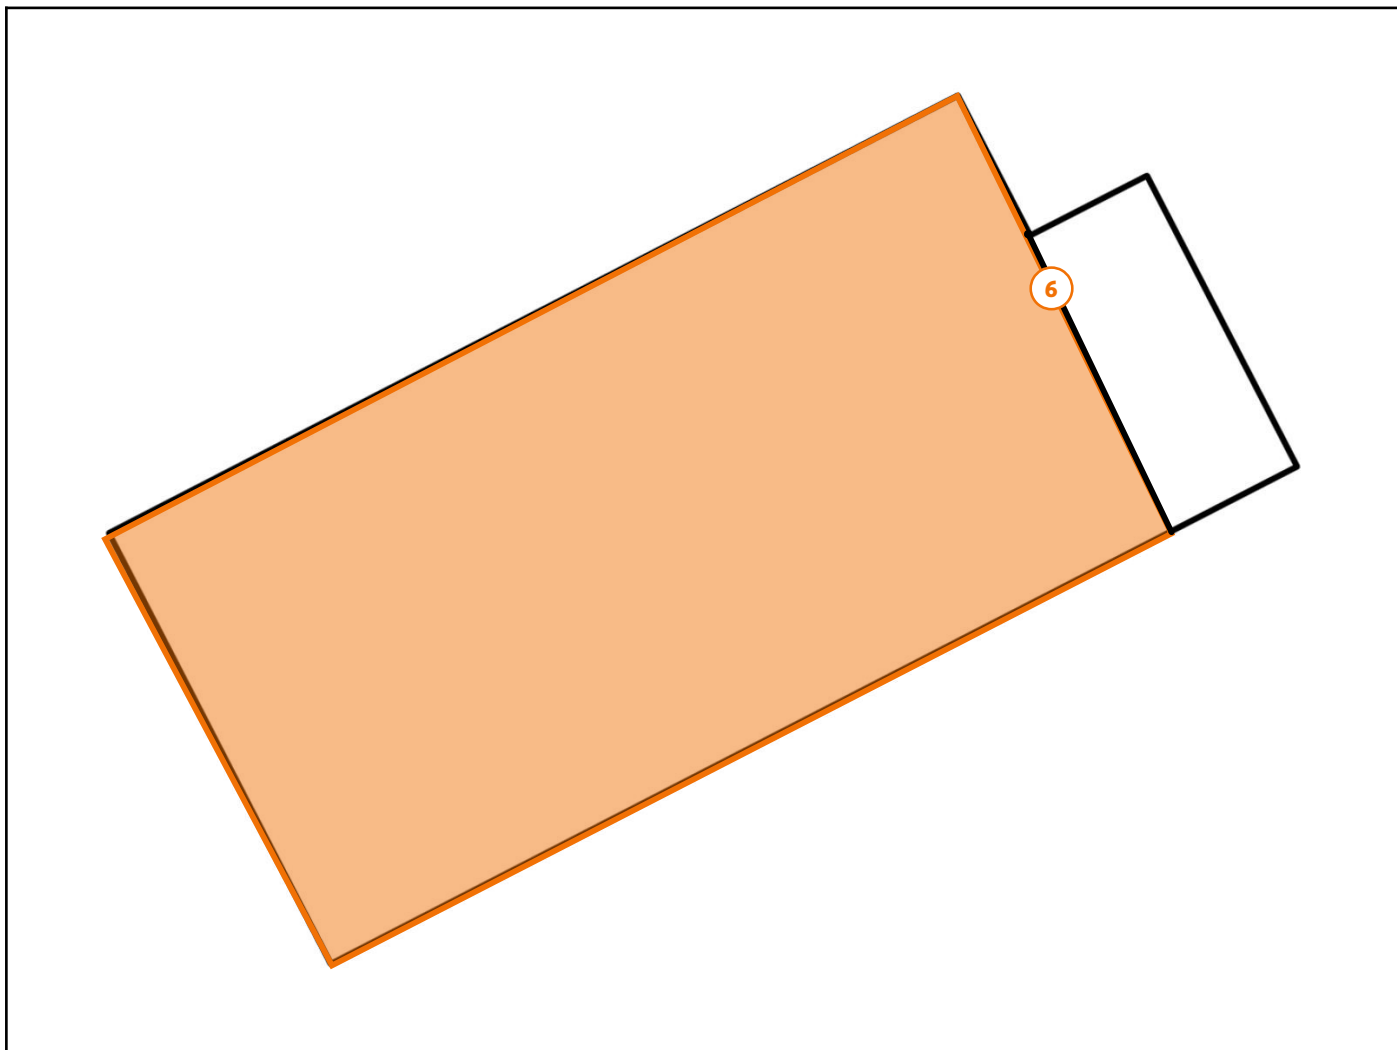
Plan 1.4: Dak

| Beschrijving | Type | Actie |
|---|---|---|
| 6. Woning: onderdak | Asbestmateriaal | Maatregelen nemen |

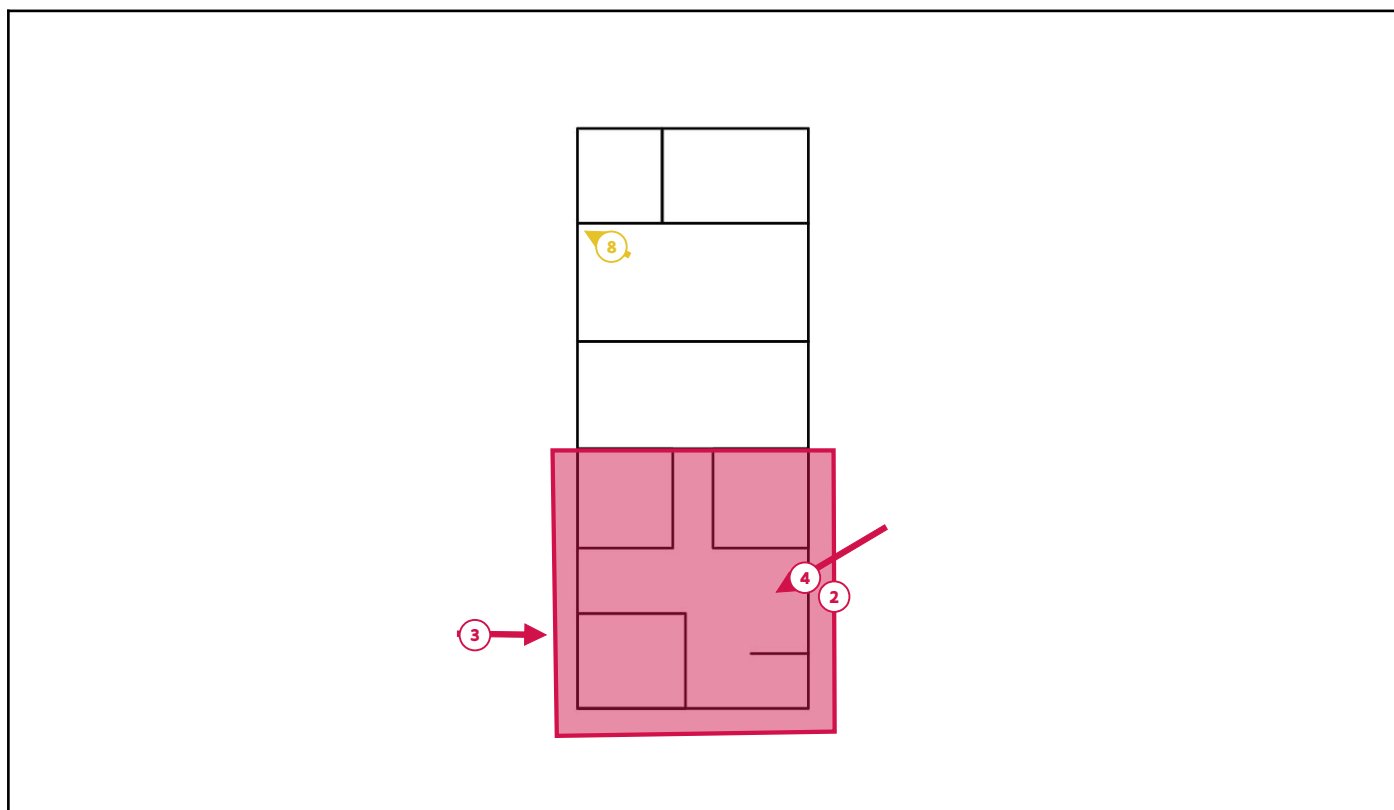
Plan 2.1: Stal

| Beschrijving | Type | Actie |
|--|---|---|
| 2. Stal: afval: stukjes onderdakplaten verspreid over de vloer | Asbestmateriaal | Dringend verwijderen |
| 3. Stal: afval: plaat tegen de gevel | Asbestmateriaal | Dringend verwijderen |
| 4. Stal: afval: plaat | Asbestmateriaal | Dringend verwijderen |
| 8. Stal: bakeliet en electronica toepassingen | Asbestmateriaal | Zorgvuldig beheren |

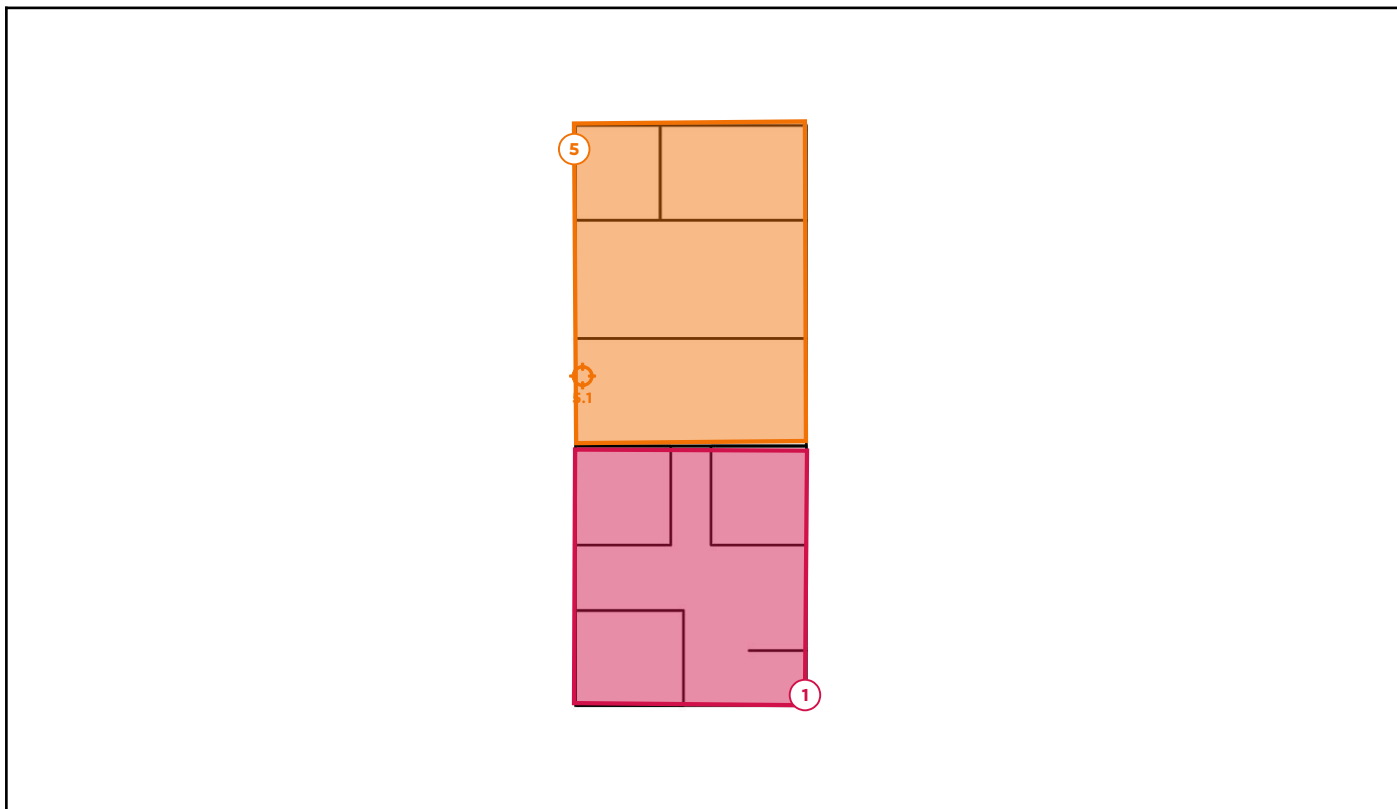
Plan 2.3: Stal

| Beschrijving | Type | Actie |
|---|---|---|
| 1. Stal: afgebroken onderdakplaten | Asbestmateriaal | Dringend verwijderen |
| 5. Stal: onderdak | Asbestmateriaal | Maatregelen nemen |

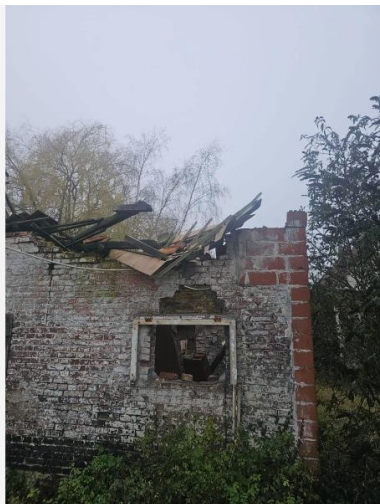
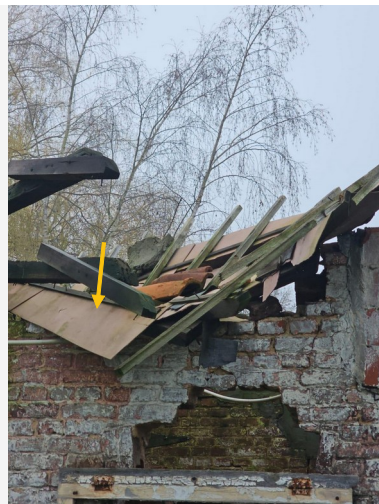
| Beschrijving | Stal: afgebroken onderdakplaten |
| Type afvalstof | Betreft resten (contaminatie) van verwerking of beschadiging |
| Type resten (contaminatie) | <ul style="list-style-type: none">• Stof, deeltjes < 4 mm, flinters, gruis (vermengd in materiaal)• Stukken, fragmenten (los, opliggend)• Stukken, fragmenten (vermengd in materiaal) |
| Gebondenheid resten | Niet hecht |
| Hoeveelheid (gewicht - aantal) | <ul style="list-style-type: none">• 100,00 kg - 1 stuk |
| Opmerking | Betreft afgebroken onderdakplaten binnen en buiten het gebouw. |

Dringend verwijderen

- Verwijder het asbestafval.
- Voer bijkomende staalname(s) uit.

- Eenvoudige handelingen: mag via doe-het-zelf of door werknemer(s) met opleidingsattest eenvoudige handelingen
Dubbel verpakt afvoeren naar een asbestverzamelaar. Men dient een P3 masker te dragen bij het uitvoeren van de werken.

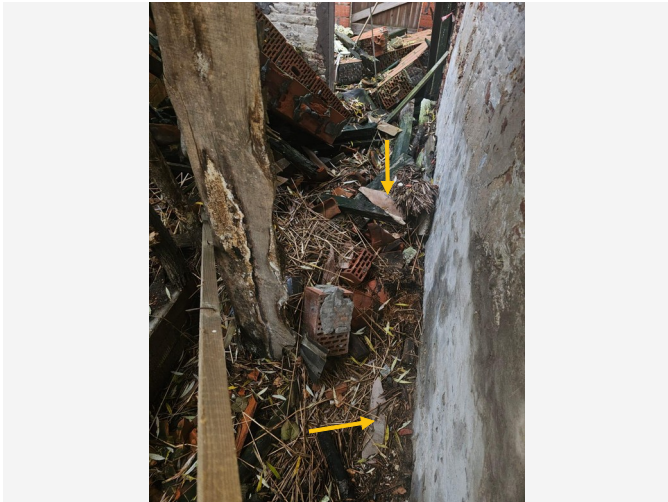
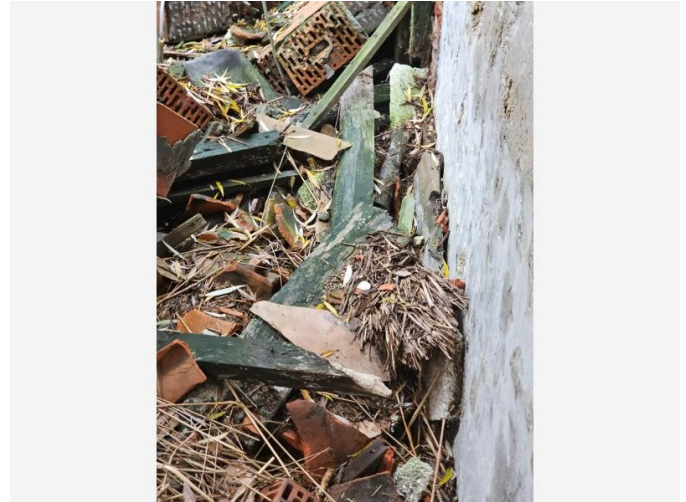
Fiche 2: Stal: afval: stukjes onderdakplaten verspreid over de vloer

| Beschrijving | Stal: afval: stukjes onderdakplaten verspreid over de vloer |
| Type resten (contaminatie) | <ul style="list-style-type: none">• Stukken, fragmenten (vermengd in materiaal) |
| Bron van de resten | Onderdakplaten |
| Gebondenheid resten | Hecht |
| Hoeveelheid (gewicht - aantal) | <ul style="list-style-type: none">• 10,00 kg - 1 stuk |

Dringend verwijderen

- Verwijder het asbestafval.
- Voer bijkomende staalname(s) uit.

- Eenvoudige handelingen: mag via doe-het-zelf of door werknemer(s) met opleidingsattest eenvoudige handelingen
Dubbel verpakt afvoeren naar een asbestverzamelaar. Men dient een P3 masker te dragen bij het uitvoeren van de werken.

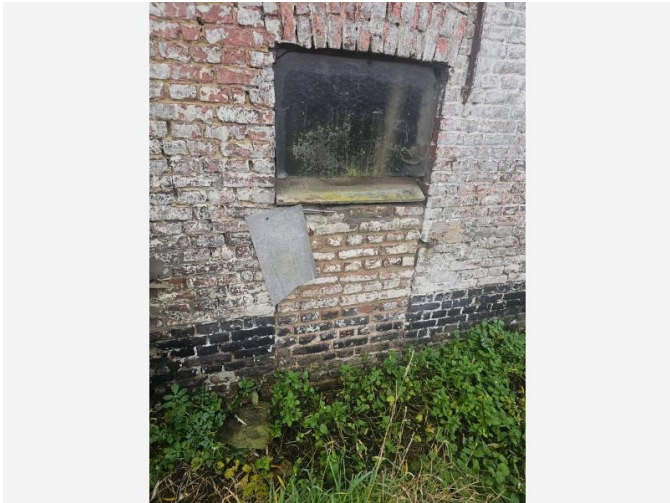
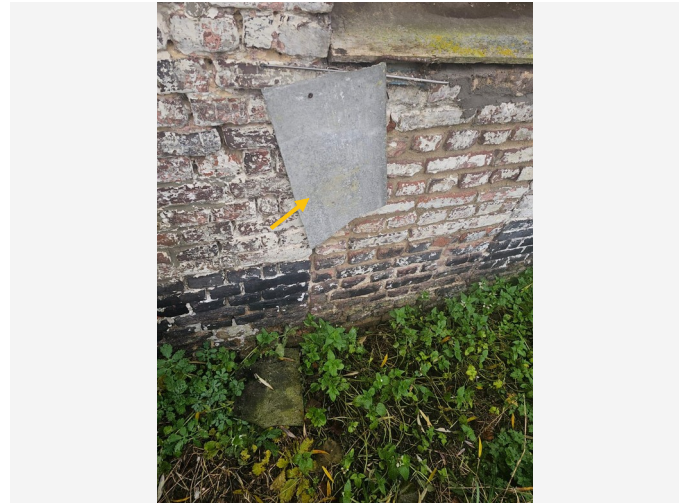
| Beschrijving | Stal: afval: plaat tegen de gevel |
| Type afvalstof | Betreft stock-voorraad of gedemonteerde asbestmaterialen |
| Asbestmaterialen | <ul style="list-style-type: none">Dak- en gevelbekleding - Plaat |
| Bindmiddel van asbestmateriaal | Cement |
| Hoeveelheid (gewicht - aantal) | <ul style="list-style-type: none">5,00 kg - 1 stuk |
| Identificatiemethode | De asbestdeskundige beoordeelt het materiaal als asbestverdacht en dus asbesthoudend, en dit zonder monstername. |

Dringend verwijderen

- Verwijder het asbestafval.
- Voer bijkomende staalname(s) uit.

- Eenvoudige handelingen: mag via doe-het-zelf of door werknemer(s) met opleidingsattest eenvoudige handelingen
Dubbel verpakt afvoeren naar een containerpark die asbestmaterialen accepteert.

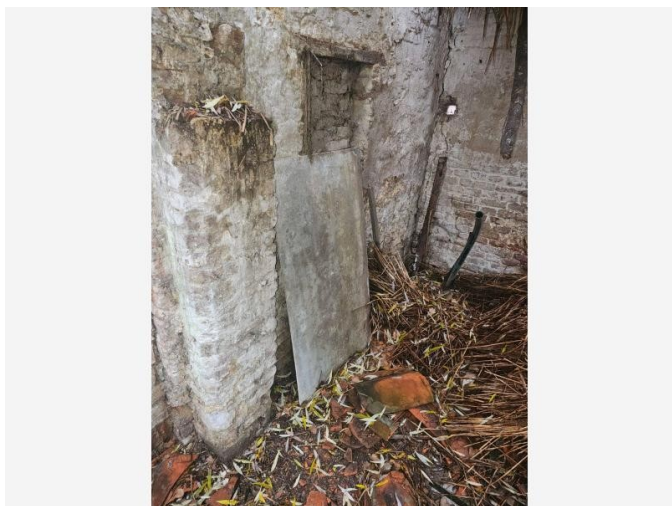
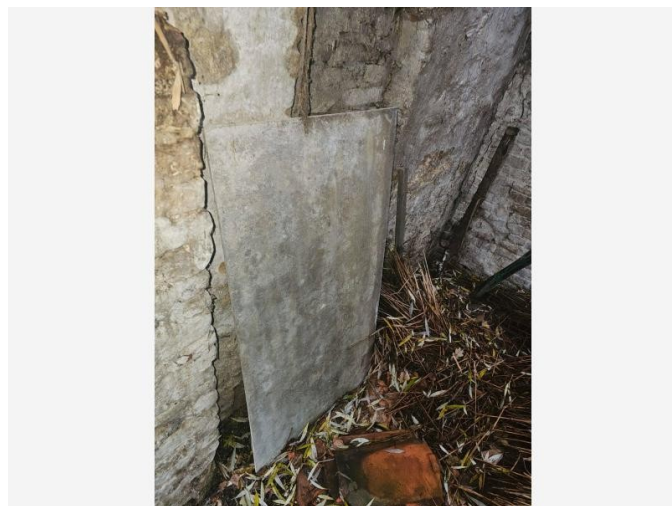
| Beschrijving | Stal: afval: plaat |
| Type afvalstof | Betreft stock-voorraad of gedemonteerde asbestmaterialen |
| Asbestmaterialen | <ul style="list-style-type: none">• Dak- en gevelbekleding - Plaat |
| Bindmiddel van asbestmateriaal | Cement |
| Hoeveelheid (gewicht - aantal) | <ul style="list-style-type: none">• 10,00 kg - 1 stuk |
| Identificatiemethode | De asbestdeskundige beoordeelt het materiaal als asbestverdacht en dus asbesthoudend, en dit zonder monsternamen. |

Dringend verwijderen

- Verwijder het asbestafval.
- Voer bijkomende staalname(s) uit.

- Eenvoudige handelingen: mag via doe-het-zelf of door werknemer(s) met opleidingsattest eenvoudige handelingen
Dubbel verpakt afvoeren naar een containerpark die asbestmaterialen accepteert.

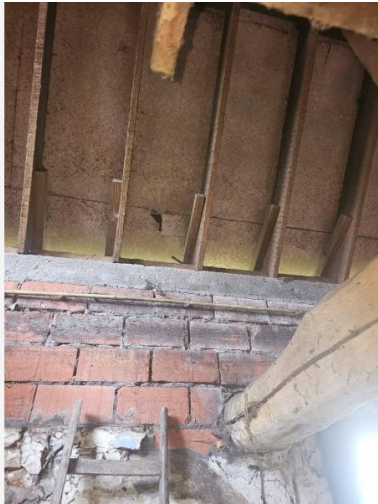
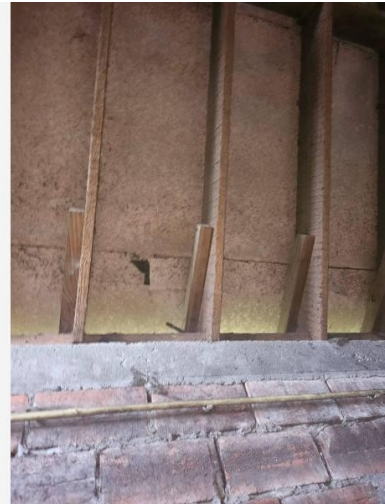
| Eindbeoordeling materiaalrisico | Verhoogd materiaalrisico en/of verhoogde kans op vezelvrijgave |

| Asbestsoort (vezeltype) | Alleen chrysotiel |
| Asbestconcentratie | Laag (< 50%) |
| Toestand van het materiaal | Matig beschadigd, matig verweerd |

| # | Type | Referentie | Resultaat |
|---|---|---|---|
| 5.1 | Puntmonster | MM02 | Chrysotiel |

| Beschrijving | Stal: onderdak |
| Asbestmateriaal | Plaat, paneel, tablet - Type Menuiserite |
| Hoeveelheid (oppervlakte - dikte - aantal) | <ul style="list-style-type: none">• 80,00 m² - 0,50 cm - 1 stuk |

Maatregelen nemen

- Zorg voor een veilig beheer. Vermijd het beschadigen van het asbestmateriaal. Controleer de toestand jaarlijks op wijzigingen.

1. Verwijder de dakbedekking.
 2. Verwijder de panlatten voorzichtig met een klauwhamer.
 3. Maak de bevestigingsnagels van de onderdakplaten los met een klauwhamer en een blokje hout eronder om beschadiging te voorkomen.

4. Maak de onderdakplaten een voor een los in hun geheel.
 5. Stapel de onderdakplaten een voor een voorzichtig in een asbestafvalzak (niet breken).
 6. Het asbestafval kunt u brengen naar een erkend recyclagepark of bij een geregistreerde asbestinzamelaar.

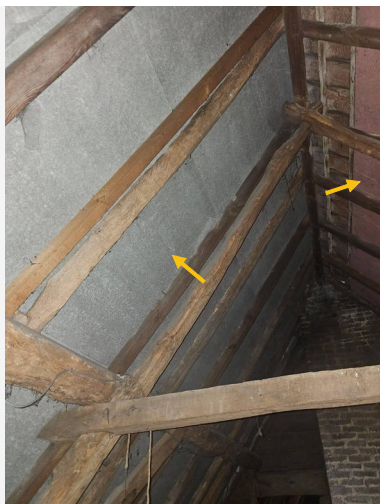
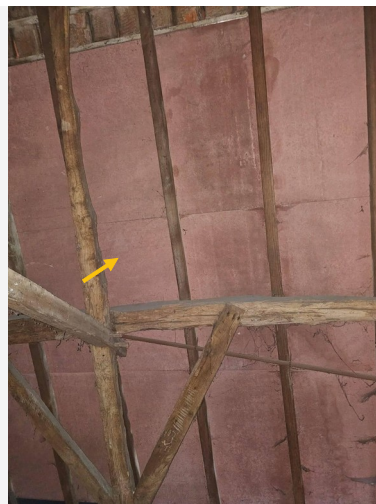
| Opmerking | Zowel de grijze als de rode onderdakplaten zijn asbesthoudend. |

Maatregelen nemen

- Zorg voor een veilig beheer. Vermijd het beschadigen van het asbestmateriaal. Controleer de toestand jaarlijks op wijzigingen.
- Voer bijkomende staalname(s) uit.

1. Verwijder de dakbedekking.
 2. Verwijder de panlatten voorzichtig met een klauwhamer.
 3. Maak de bevestigingsnagels van de onderdakplaten los met een klauwhamer en een blokje hout eronder om beschadiging te voorkomen.

4. Maak de onderdakplaten een voor een los in hun geheel.
 5. Stapel de onderdakplaten een voor een voorzichtig in een asbestafvalzak (niet breken).
 6. Het asbestafval kunt u brengen naar een erkend recyclagepark of bij een geregistreerde asbestinzamelaar.

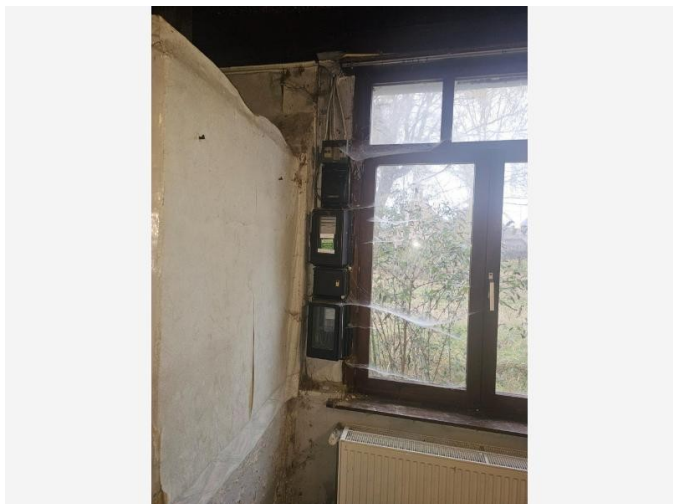
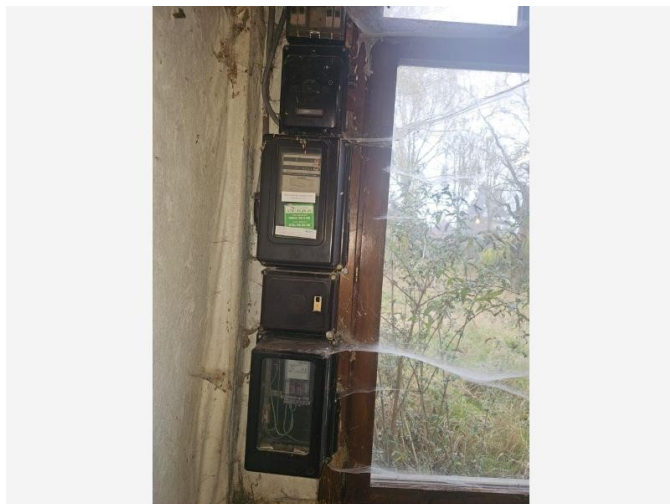
| Opmerking | Wegens risico op elektrocutie en schade aan de toepassing kon er geen staal genomen worden. Bakeliet toepassingen worden automatisch asbestverdacht beschouwd. Men dient bij eerstvolgende mogelijkheid op een veilige manier een staal te nemen. |

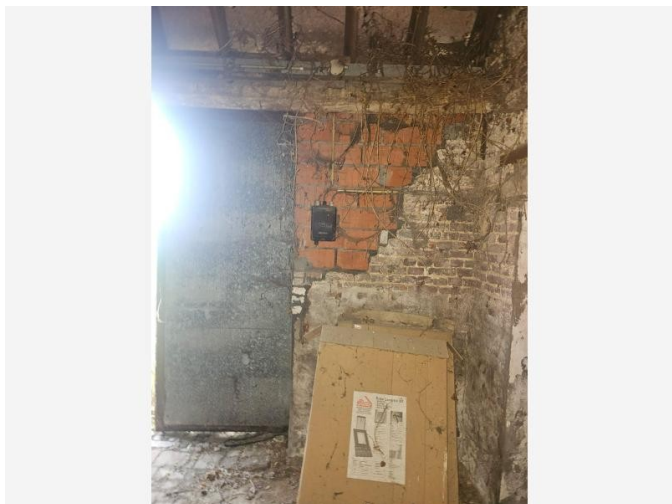
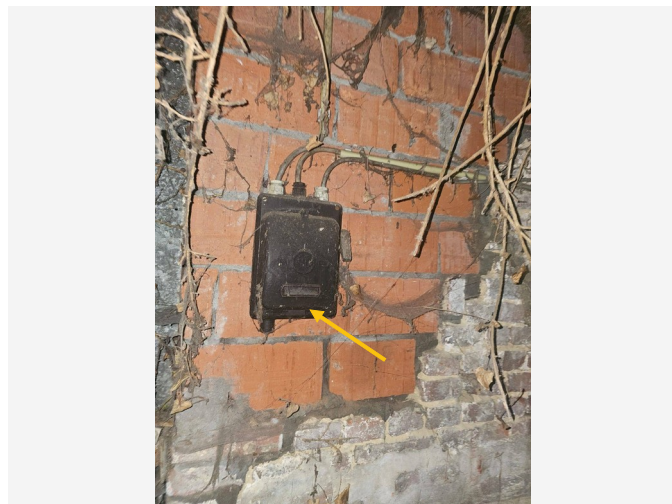
| Opmerking | Wegens risico op elektrocutie en schade aan de toepassing kon er geen staal genomen worden. Bakeliet toepassingen worden automatisch asbestverdacht beschouwd. Men dient bij eerstvolgende mogelijkheid op een veilige manier een staal te nemen. |

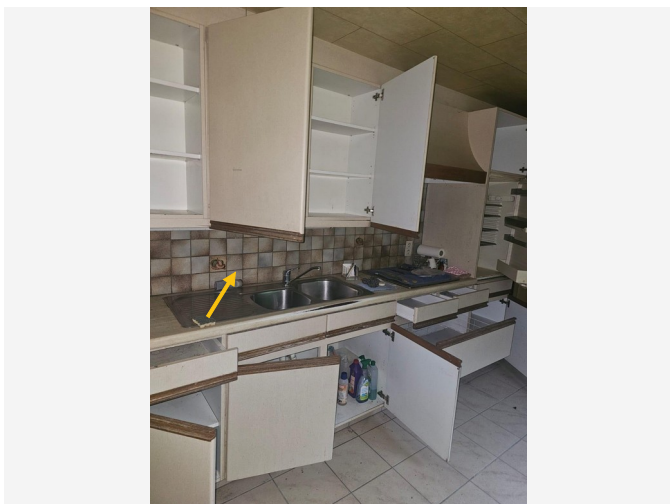
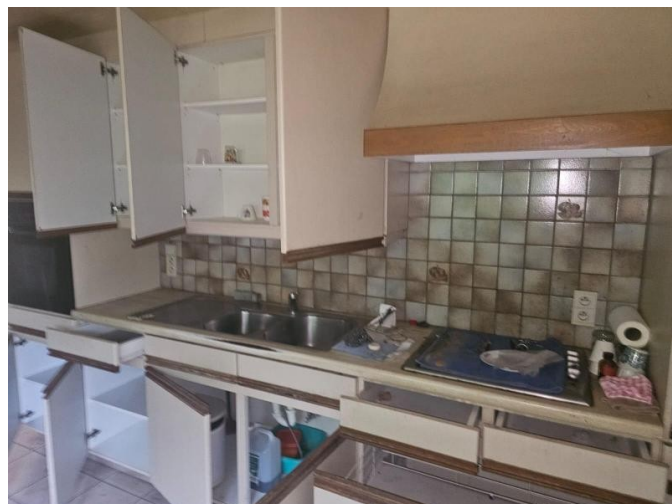
Tegellijm gebruikt voor de faiencetegels kan asbesthoudend zijn. Staalname was niet mogelijk zonder esthetische schade aan te richten. Bij eerstvolgende mogelijkheid dient men de lijm laag te controleren.
