Asbestinventarisatetest

Goedingenstraat 82, 9051 Gent

Attestnummer : 20260124-000073.000

Uitgegeven op : 24.01.2026

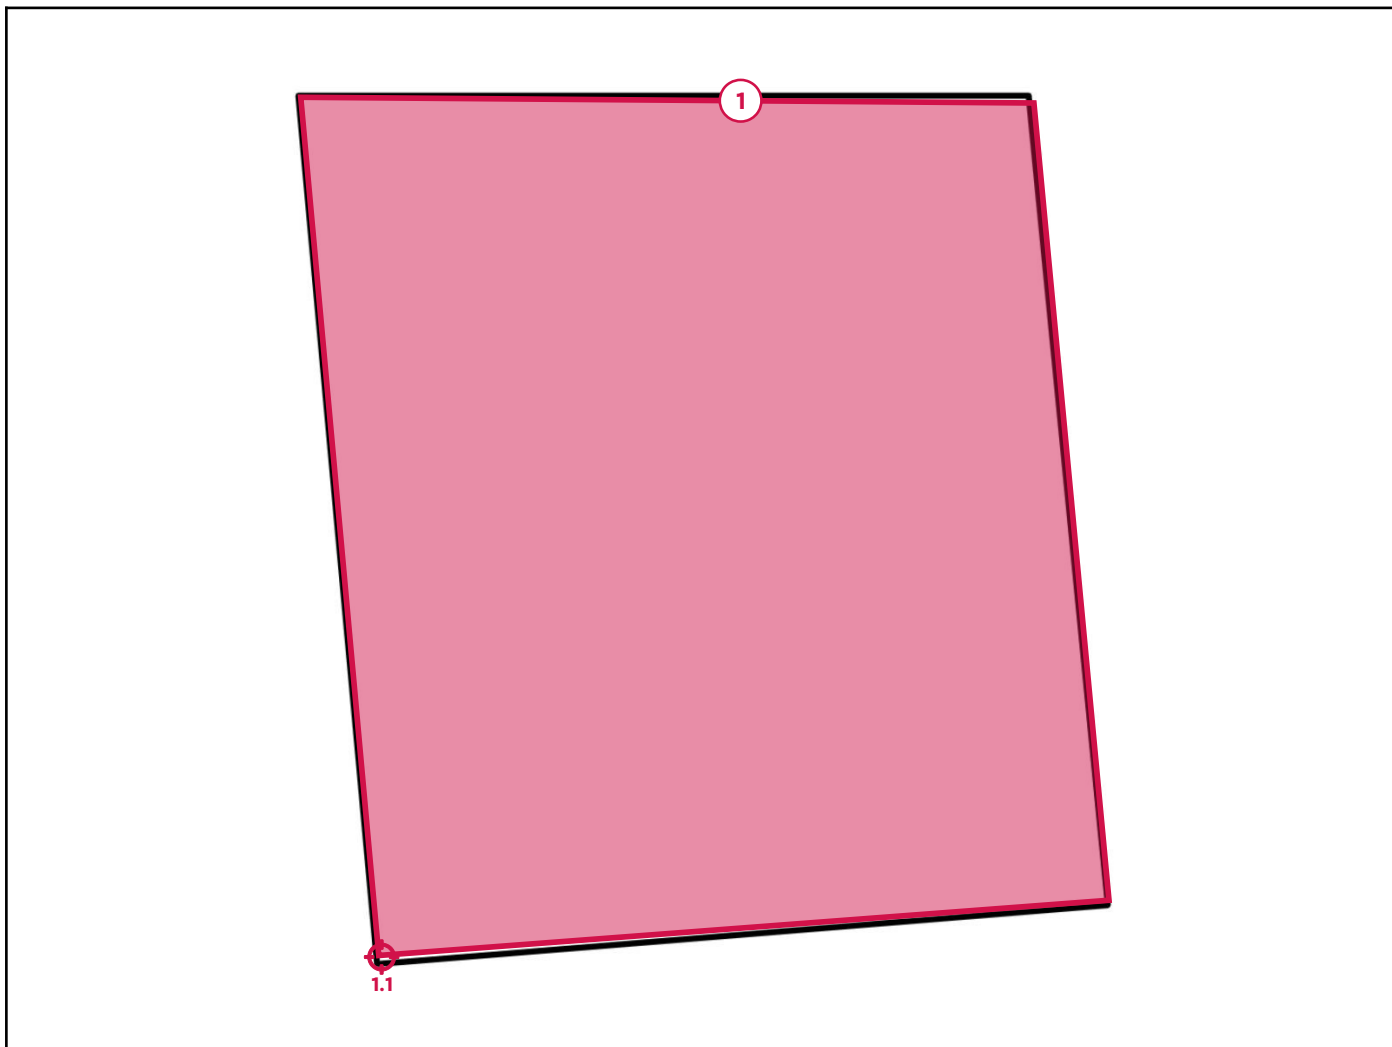
Plan 2.1: hondenhok 1 plan

Beschrijving	Type	Actie
1. Golfplaten (hondenhok 1)	Asbestmateriaal	Dringend verwijderen
1.1 Code: MM5	Puntmonster	-

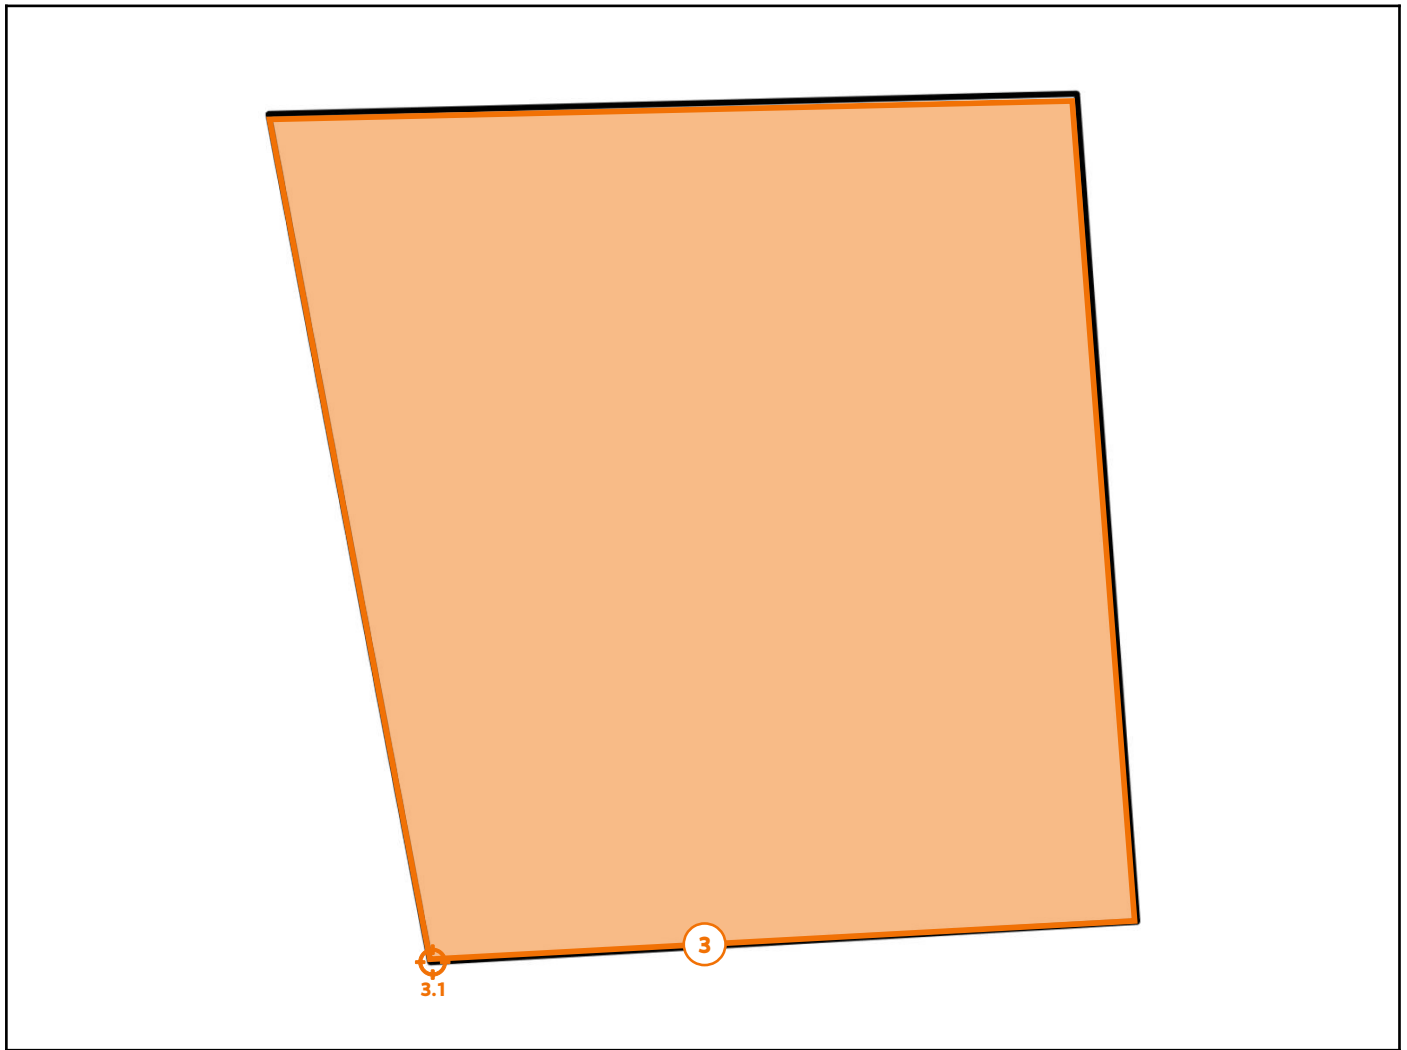
Plan 3.1: hondenhok 2 plan

Beschrijving	Type	Actie
3. Golfplaten (hondenhok 2)	Asbestmateriaal	Verwijderen
3.1 Code: MM6	Puntmonster	-

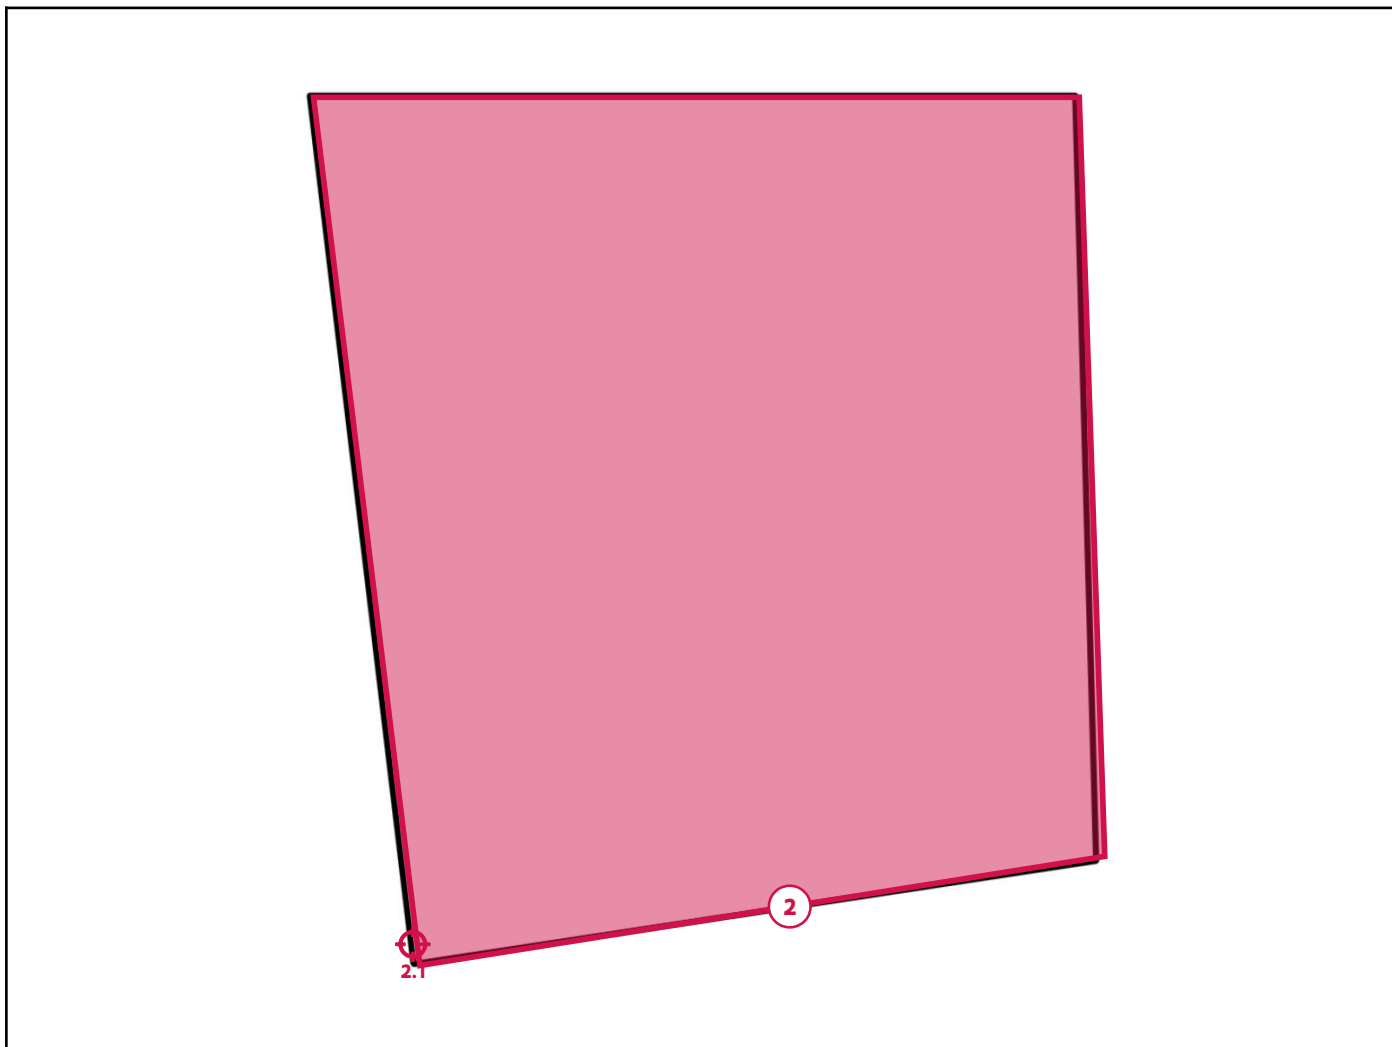
Plan 4.1: hondenhok 3 plan

Beschrijving	Type	Actie
2. Golfplaten (hondenhok 3)	Asbestmateriaal	Dringend verwijderen
2.1 Code: MM7	Puntmonster	-

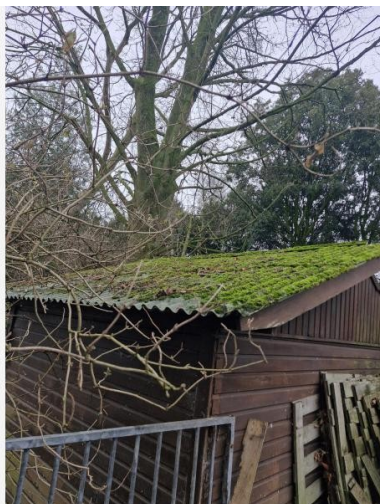
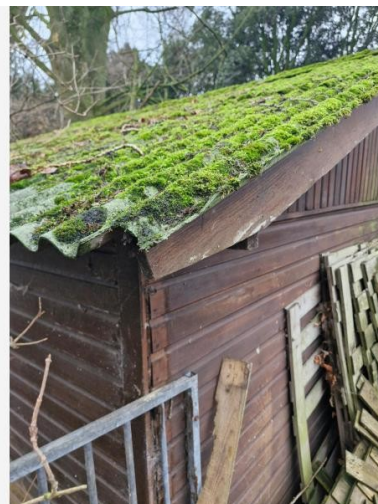
Het asbestmateriaal valt onder de mijlpaal van 2040.

Dringend verwijderen

Eindbeoordeling materiaalrisico	Hoog materiaalrisico en/of hoge kans op vezelvrijgave
---------------------------------	---

Gebondenheid	Categorie 1: hechtgebonden in oorsprong
Asbestsoort (vezeltype)	Alleen chrysotiel
Asbestconcentratie	Laag (< 50%)
Afschermingsgraad van het gehele materiaal	Geheel of deels (ook) vrij aan binnenluchtstromen
Toestand van het materiaal	Zwaar beschadigd, zwaar verweerd

#	Type	Referentie	Resultaat
1.1	Puntmonster	MM5	Chrysotiel

Beschrijving	Golfplaten (hondenhok 1)
Omgeving	Grenst aan binnen- en buitenlucht
Primaire drager	Schuin dak
Asbestmateriaal	Dak- en gevelbekleding - Golfplaat
Bindmiddel van asbestmateriaal	Bitumen (roofing, teer, asfalt)
Gebondenheid op basis van bindmiddel	Hecht
Hoeveelheid (oppervlakte - aantal)	<ul style="list-style-type: none">• 10,00 m² - 1 stuk
Totale oppervlakte	10,00 m ²
Eenvoudig bereikbaar	Ja
Bevestigingswijze	<ul style="list-style-type: none">• Geschroefd
Identificatiemethode	Een monstername door de asbestdeskundige met laboanalyse door een asbestlabo.
Destructieve handeling voor identificatie	Nee

- Zorg voor een veilig beheer. Vermijd het beschadigen van het asbestmateriaal. Controleer de toestand jaarlijks op wijzigingen.
- Hemelwater dat afspoelt van asbestcement daken of gevels kan asbestdeeltjes bevatten. Gebruik het enkel voor gesloten circuits (bv. spoelen toiletten). Reinig na het vervangen van het dak of de gevel de dakgoten en regenwaterput of -ton om asbesthoudend sediment of slib te verwijderen

- Eenvoudige handelingen: mag via doe-het-zelf of door werknemer(s) met opleidingsattest eenvoudige handelingen
Tijdens de verwijdering
 - Asbest intact houden: De cementgolfplaten mogen niet worden gebroken of beschadigd. De verwijdering gebeurt handmatig, zonder te zagen, breken of slijpen, om vezelvrijzetting te voorkomen.
 - Waterverneveling: Waternevel kan worden gebruikt om de verspreiding van vezels te beperken.

- PBM's : Beschermende kleding, handschoenen en halfgelaatsmasker (FFP3).
- Reinigen: Werkmateriaal, ladders en de onderliggende balken moeten na de werkzaamheden worden schoongemaakt met vochtige, wegwerpbare doeken.

- Afval verpakken: Al het asbestafval moet dubbel worden verpakt in speciale asbestzakken.
- Afvoeren: Het dubbel verpakte afval moet veilig worden afgevoerd naar een containerpark of opgehaald worden door een gespecialiseerde ophaler.
- Opkuisen en douchen: Alle gebruikte doeken, de beschermende kleding en de verpakkingsmaterialen moeten samen met het asbestafval worden verwerkt. Na het verwijderen van de beschermende kleding moet er onmiddellijk worden gedoucht.

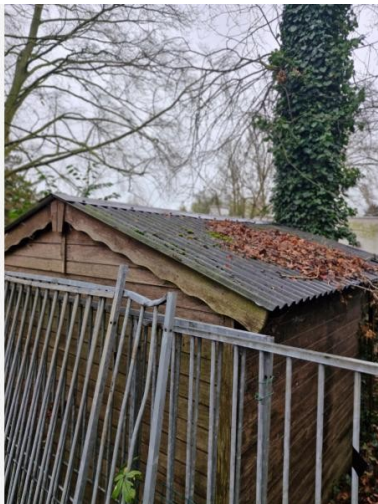
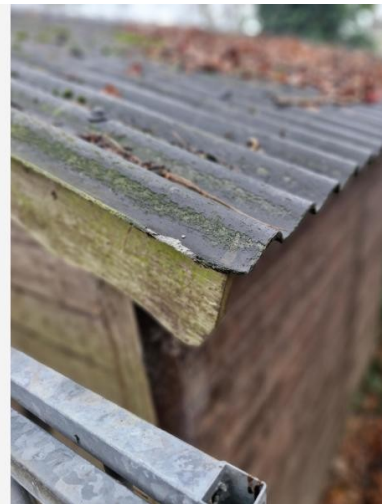
Het asbestmateriaal valt onder de mijlpaal van 2034.

Dringend verwijderen

Eindbeoordeling materiaalrisico	Hoog materiaalrisico en/of hoge kans op vezelvrijgave
---------------------------------	---

Gebondenheid	Categorie 1: hechtgebonden in oorsprong
Asbestsoort (vezeltype)	Crocidoliet aanwezig
Asbestconcentratie	Laag (< 50%)
Afschermingsgraad van het gehele materiaal	Geheel of deels (ook) vrij aan binnenluchtstromen
Toestand van het materiaal	Matig beschadigd, matig verweerd

#	Type	Referentie	Resultaat
2.1	Puntmonster	MM7	Chrysotiel, Crocidoliet

Beschrijving	Golfplaten (hondenhok 3)
Omgeving	Grenst aan binnen- en buitenlucht
Primaire drager	Schuin dak
Asbestmateriaal	Dak- en gevelbekleding - Golfplaat
Bindmiddel van asbestmateriaal	Cement
Gebondenheid op basis van bindmiddel	Hecht
Hoeveelheid (oppervlakte - aantal)	<ul style="list-style-type: none">• 10,00 m² - 1 stuk
Totale oppervlakte	10,00 m ²
Eenvoudig bereikbaar	Ja
Bevestigingswijze	<ul style="list-style-type: none">• Geschroefd
Identificatiemethode	Een monstername door de asbestdeskundige met laboanalyse door een asbestlabo.
Destructieve handeling voor identificatie	Nee

- Zorg voor een veilig beheer. Vermijd het beschadigen van het asbestmateriaal. Controleer de toestand jaarlijks op wijzigingen.
- Hemelwater dat afspoelt van asbestcement daken of gevels kan asbestdeeltjes bevatten. Gebruik het enkel voor gesloten circuits (bv. spoelen toiletten). Reinig na het vervangen van het dak of de gevel de dakgoten en regenwaterput of -ton om asbesthoudend sediment of slib te verwijderen

- Eenvoudige handelingen: mag via doe-het-zelf of door werknemer(s) met opleidingsattest eenvoudige handelingen
Tijdens de verwijdering
 - Asbest intact houden: De cementgolfplaten mogen niet worden gebroken of beschadigd. De verwijdering gebeurt handmatig, zonder te zagen, breken of slijpen, om vezelvrijzetting te voorkomen.
 - Waterverneveling: Waternevel kan worden gebruikt om de verspreiding van vezels te beperken.

- PBM's : Beschermende kleding, handschoenen en halfgelaatsmasker (FFP3).
- Reinigen: Werkmateriaal, ladders en de onderliggende balken moeten na de werkzaamheden worden schoongemaakt met vochtige, wegwerpbare doeken.

- Afval verpakken: Al het asbestafval moet dubbel worden verpakt in speciale asbestzakken.
- Afvoeren: Het dubbel verpakte afval moet veilig worden afgevoerd naar een containerpark of opgehaald worden door een gespecialiseerde ophaler.
- Opkuisen en douchen: Alle gebruikte doeken, de beschermende kleding en de verpakkingsmaterialen moeten samen met het asbestafval worden verwerkt. Na het verwijderen van de beschermende kleding moet er onmiddellijk worden gedoucht.

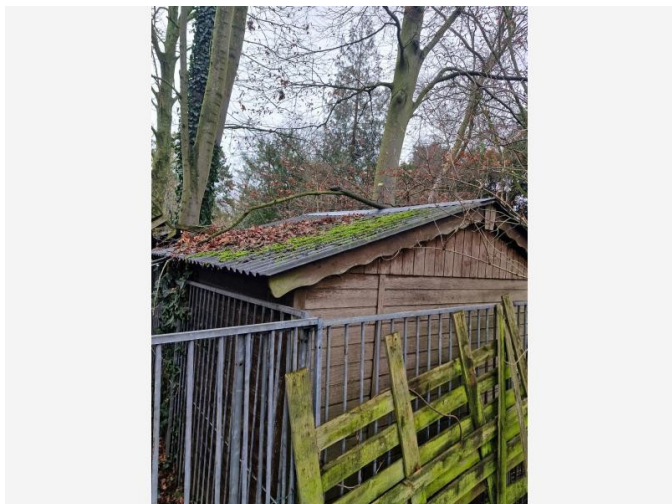
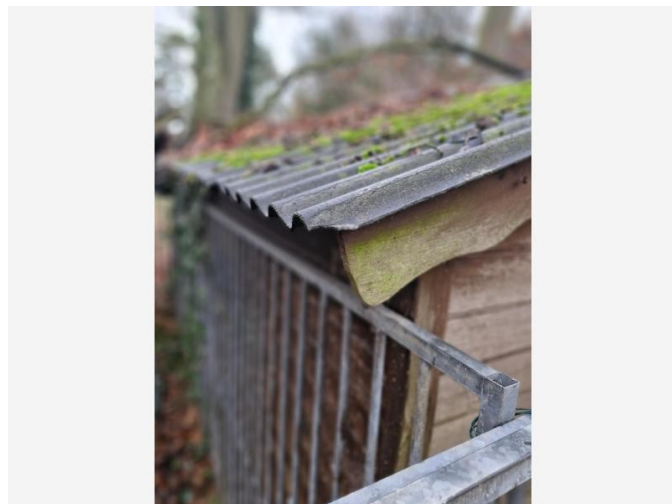
Het asbestmateriaal valt onder de mijlpaal van 2034.

Verwijderen

Eindbeoordeling materiaalrisico	Verhoogd materiaalrisico en/of verhoogde kans op vezelvrijgave
---------------------------------	--

Gebondenheid	Categorie 1: hechtgebonden in oorsprong
Asbestsoort (vezeltype)	Alleen chrysotiel
Asbestconcentratie	Laag (< 50%)
Afschermingsgraad van het gehele materiaal	Geheel of deels (ook) vrij aan binnenluchtstromen
Toestand van het materiaal	Matig beschadigd, matig verweerd

#	Type	Referentie	Resultaat
3.1	Puntmonster	MM6	Chrysotiel

Beschrijving	Golfplaten (hondenhok 2)
Omgeving	Grenst aan binnen- en buitenlucht
Primaire drager	Schuin dak
Asbestmateriaal	Dak- en gevelbekleding - Golfplaat
Bindmiddel van asbestmateriaal	Cement
Gebondenheid op basis van bindmiddel	Hecht
Hoeveelheid (oppervlakte - aantal)	<ul style="list-style-type: none">• 10,00 m² - 1 stuk
Totale oppervlakte	10,00 m ²
Eenvoudig bereikbaar	Ja
Bevestigingswijze	<ul style="list-style-type: none">• Geschroefd
Identificatiemethode	Een monstername door de asbestdeskundige met laboanalyse door een asbestlabo.
Destructieve handeling voor identificatie	Nee

- Zorg voor een veilig beheer. Vermijd het beschadigen van het asbestmateriaal. Controleer de toestand jaarlijks op wijzigingen.
- Hemelwater dat afspoelt van asbestcement daken of gevels kan asbestdeeltjes bevatten. Gebruik het enkel voor gesloten circuits (bv. spoelen toiletten). Reinig na het vervangen van het dak of de gevel de dakgoten en regenwaterput of -ton om asbesthoudend sediment of slib te verwijderen

- Eenvoudige handelingen: mag via doe-het-zelf of door werknemer(s) met opleidingsattest eenvoudige handelingen
Tijdens de verwijdering
 - Asbest intact houden: De cementgolfplaten mogen niet worden gebroken of beschadigd. De verwijdering gebeurt handmatig, zonder te zagen, breken of slijpen, om vezelvrijzetting te voorkomen.
 - Waterverneveling: Waternevel kan worden gebruikt om de verspreiding van vezels te beperken.

- PBM's : Beschermende kleding, handschoenen en halfgelaatsmasker (FFP3).
- Reinigen: Werkmateriaal, ladders en de onderliggende balken moeten na de werkzaamheden worden schoongemaakt met vochtige, wegwerpbare doeken.

- Afval verpakken: Al het asbestafval moet dubbel worden verpakt in speciale asbestzakken.
- Afvoeren: Het dubbel verpakte afval moet veilig worden afgevoerd naar een containerpark of opgehaald worden door een gespecialiseerde ophaler.
- Opkuisen en douchen: Alle gebruikte doeken, de beschermende kleding en de verpakkingsmaterialen moeten samen met het asbestafval worden verwerkt. Na het verwijderen van de beschermende kleding moet er onmiddellijk worden gedoucht.

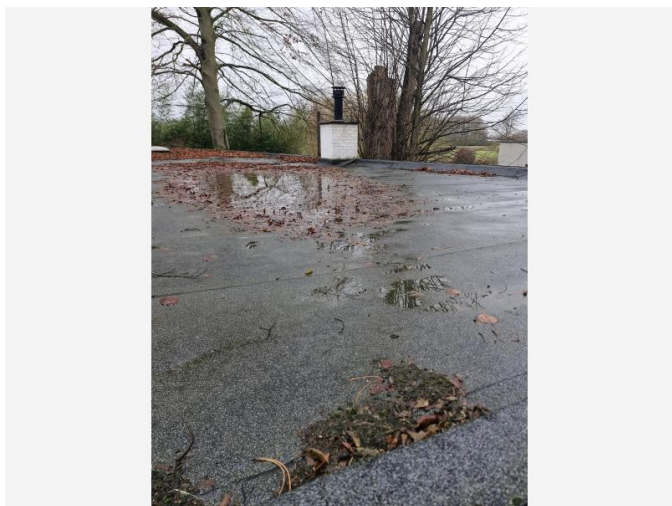
Permanente beperking

Reden: Het onderzoek kan niet uitgevoerd worden binnen de bepalingen van de Welzijnswet

Uitleg van de asbestdeskundige: Onmogelijk om het mogelijke onderdak te zien, enkel door destructief werk kan dit bezichtigd worden.

De afvoerbuizen kunnen asbesthoudend zijn.

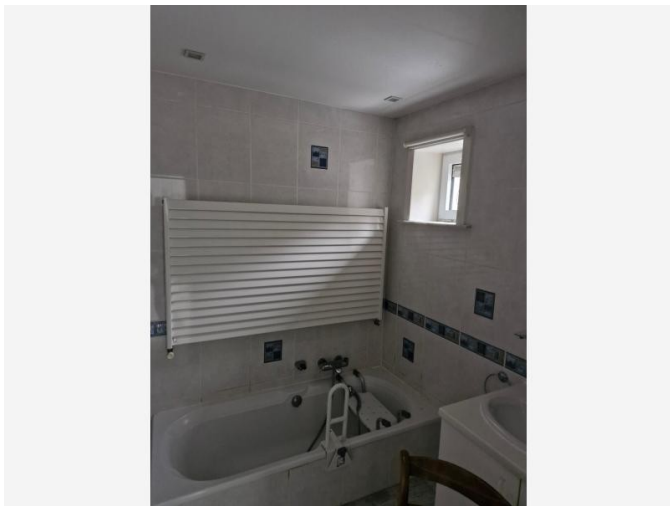
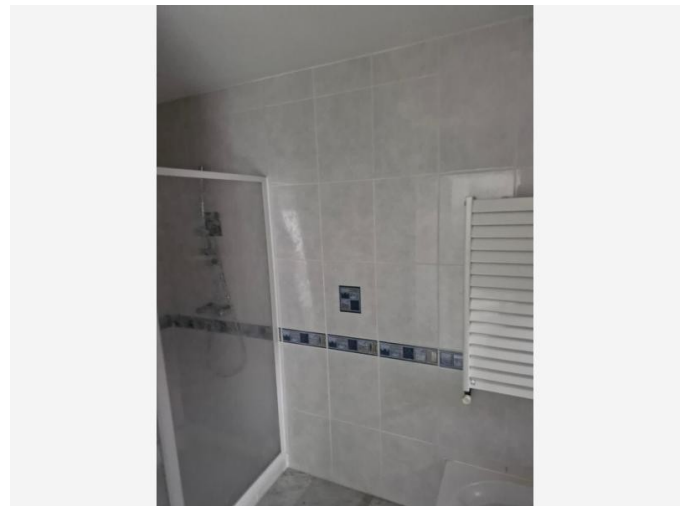
De (zwarte) lijm om tegels te plakken kan asbesthoudend zijn.

Hou rekening met uw PBM, indien er lijm aanwezig is.

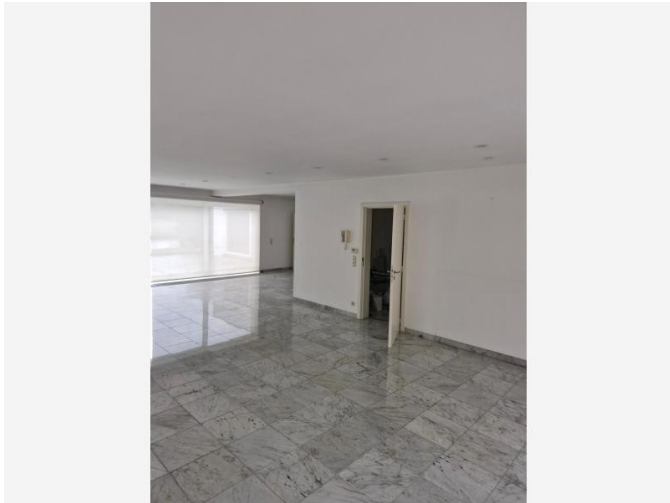
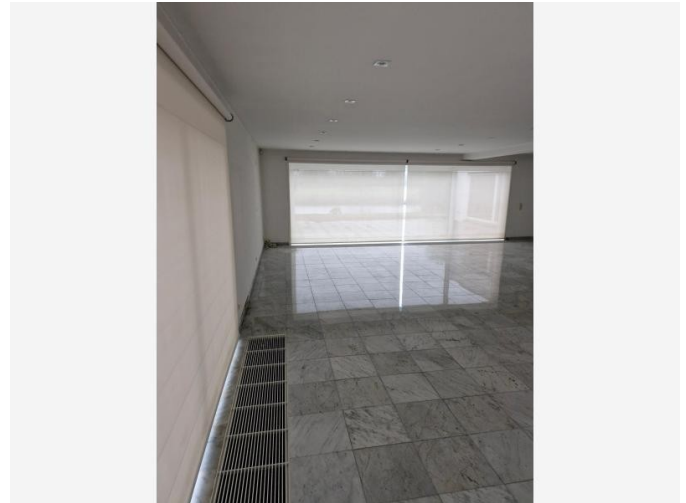
Gyprocplafonds, niet asbestverdacht.

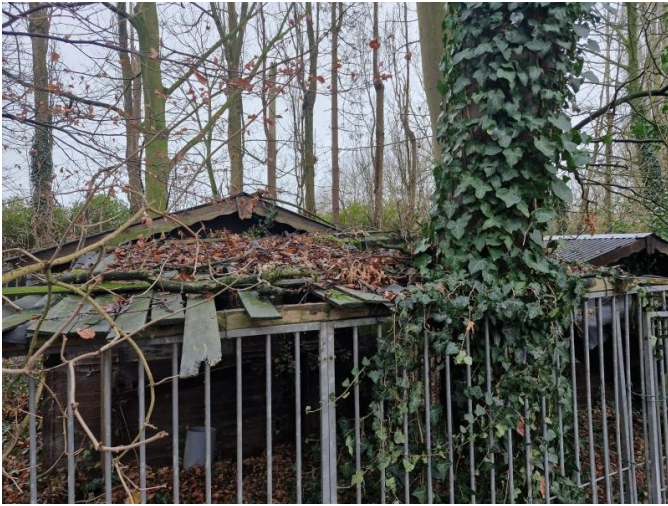
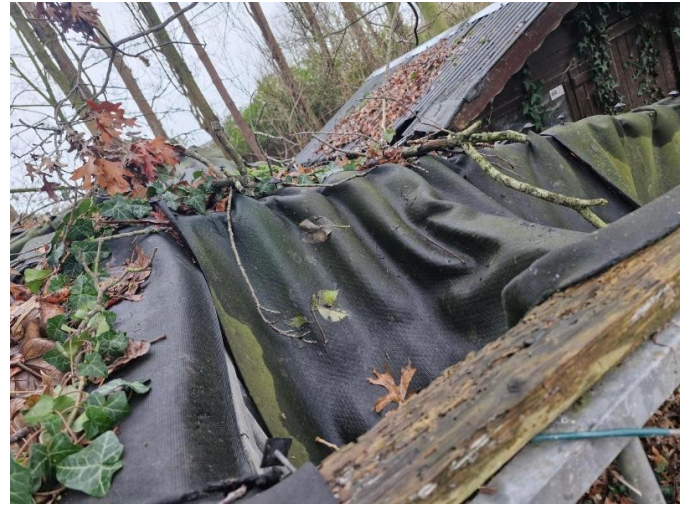
Rubberen golfplaten, niet asbesthoudend.

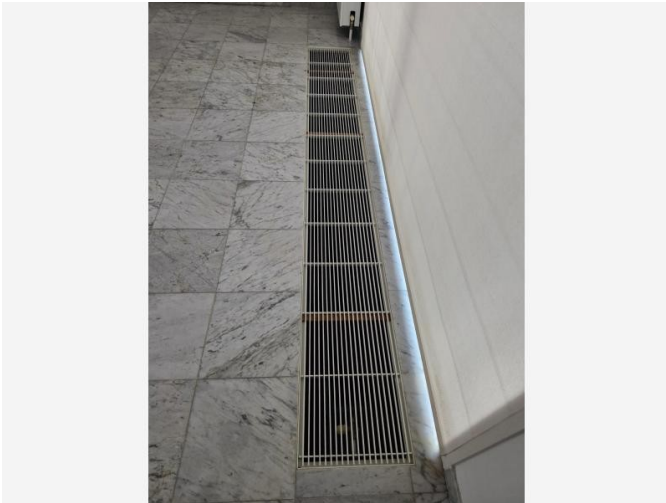
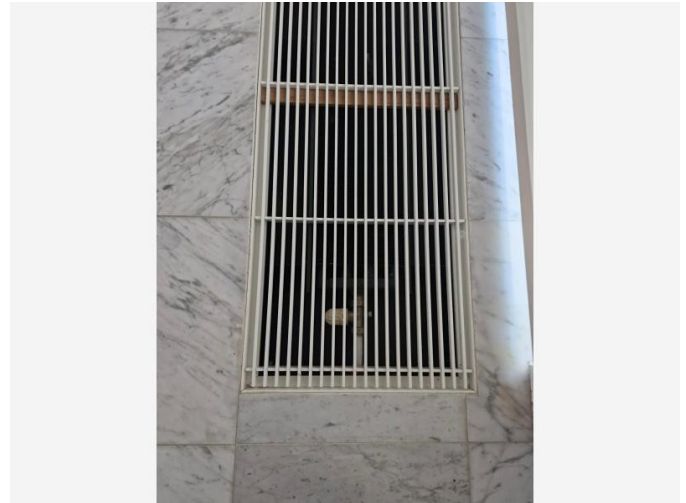
Het verwarmingselement kan asbesthoudend materialen bevatten binnenin de behuizing. (Koorden, dichtingen, ...)

Hou rekening met PBM bij verwijdering.

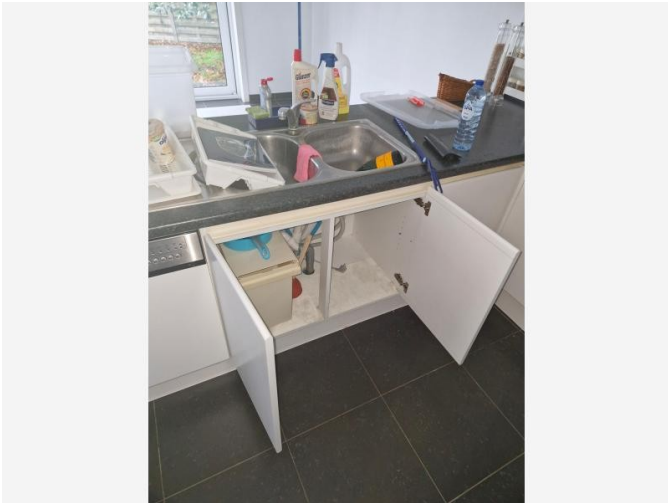
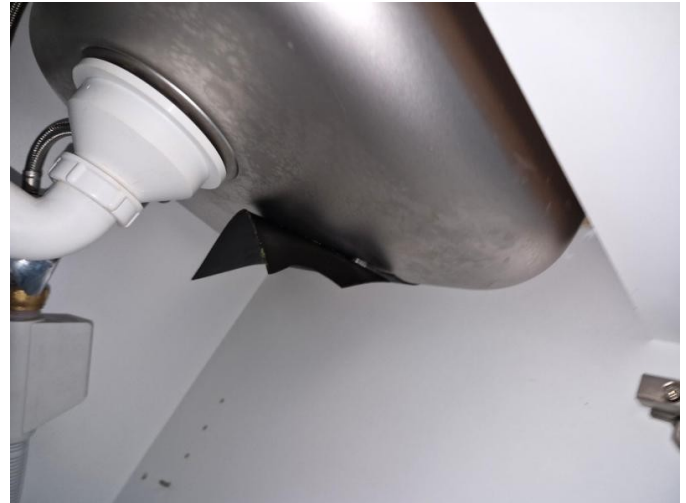
Fiche 9: teerlaag (spoelbak)

Geen asbest

#	Type	Referentie	Resultaat
9.1	Puntmonster	MM4	Geen asbest

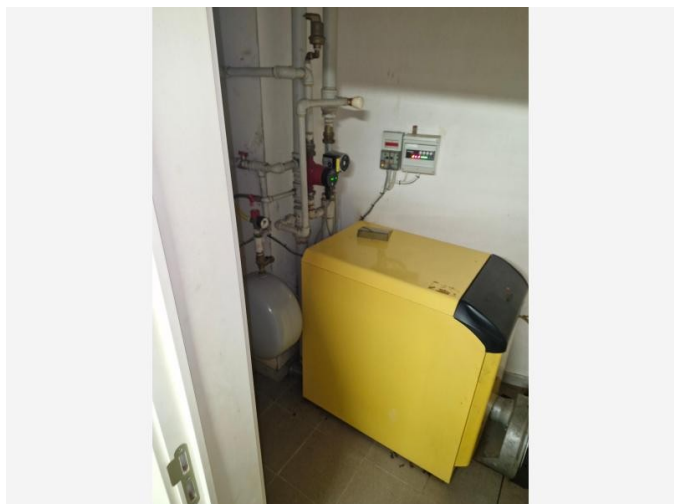
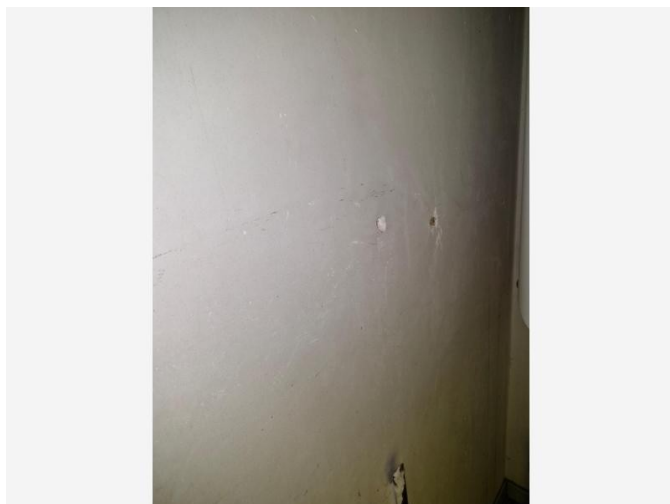
Geen asbest

#	Type	Referentie	Resultaat
10.1	Mengmonster	MM1	Geen asbest

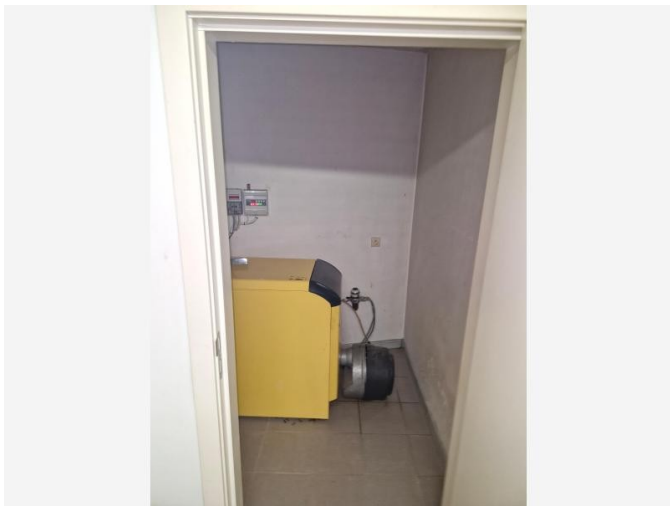
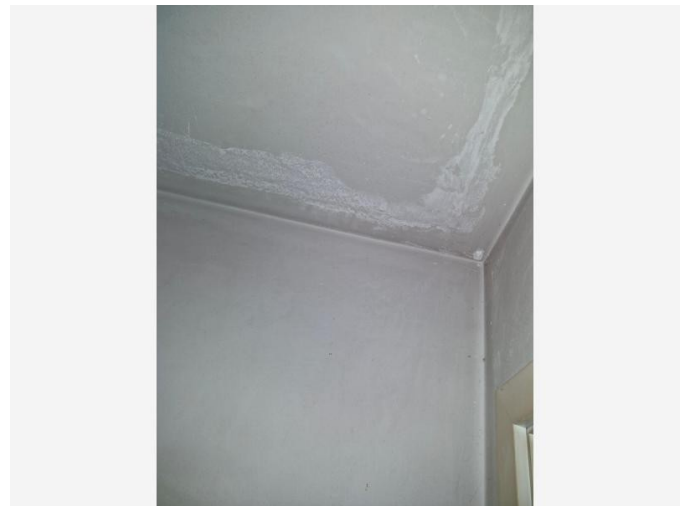
Fiche 11: PW (plafonds)

Geen asbest

#	Type	Referentie	Resultaat
11.1	Mengmonster	MM2	Geen asbest

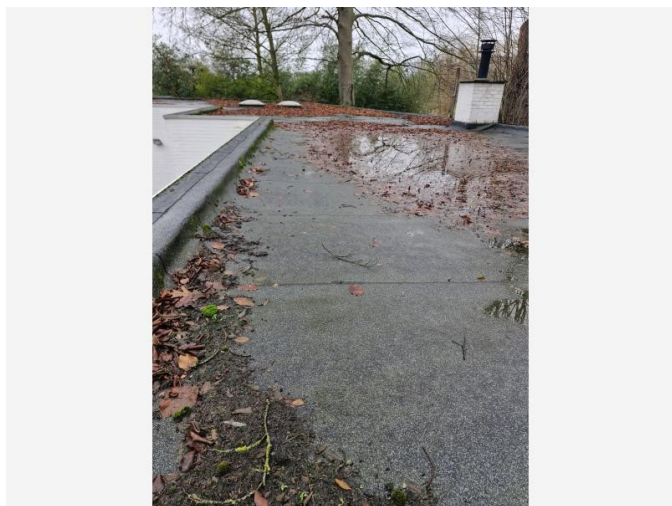
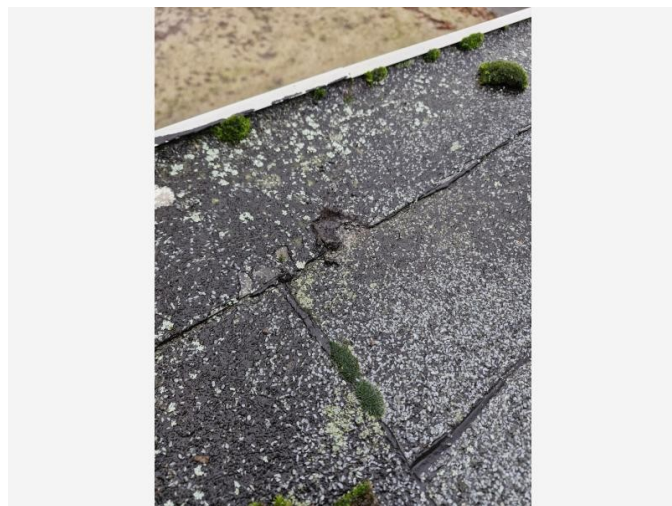
Fiche 12: Roofing (platte dak)

Geen asbest

#	Type	Referentie	Resultaat
12.1	Puntmonster	MM3	Geen asbest

Beschrijving	Roofing (platte dak)
Omgeving	Buiten
Primaire drager	Plat dak
Bindmiddel van materiaal	Bitumen (roofing, teer, asfalt)
Gebondenheid op basis van bindmiddel	Hecht
Hoeveelheid (oppervlakte - aantal)	• 357,50 m ² - 1 stuk
Totale oppervlakte	357,50 m ²
Identificatiemethode	Een monstername door de asbestdeskundige met laboanalyse door een asbestlabo.
Destructieve handeling voor identificatie	Nee
Opmerking	Enkel de toplaag werd bemonsterd. Indien er nog roofinglagen onderliggend zijn, kunnen deze asbesthoudend zijn.

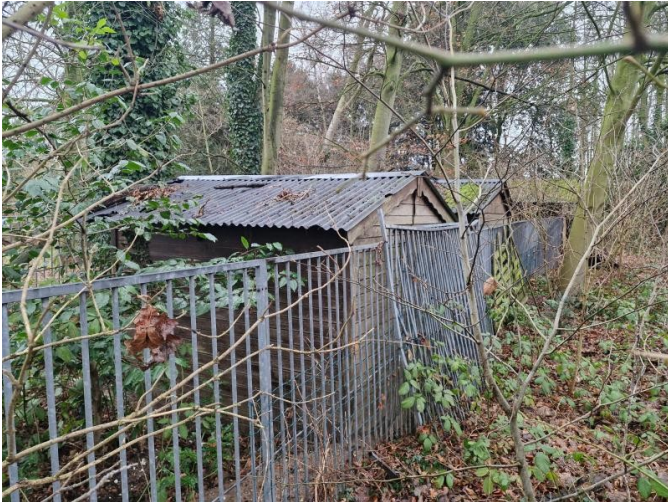
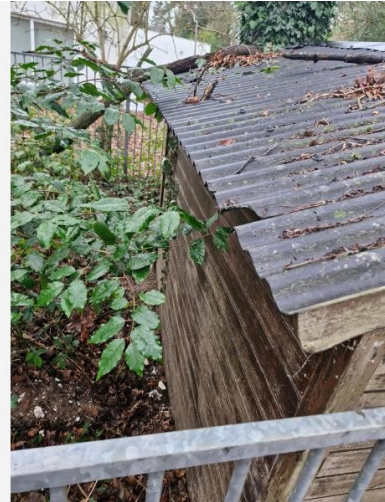
Afspoelend regenwater kan asbestdeeltjes van verweerde asbestcementen dak- of gevelbekleding meenemen naar de bodem. De asbestdeeltjes in de bodem vormen een laag risico: bodempartikels houden de asbestdeeltjes voldoende vast om gezondheidsrisico's te vermijden. Door deze asbesthoudende bodemzone zorgvuldig te beheren, vermijdt u gezondheidsrisico's.

Beschrijving	Afdruipzones (golfplaten hondenhokken)
Bron van de asbestdeeltjes	Bron is nog aanwezig
Type	Afdruipzone dak
Afmetingen (lengte - breedte - diepte)	<ul style="list-style-type: none">• 24,00 m - 0,50 m - 0,30 m
Geraamd volume	3,60 m ³

- Om het afspoelen van asbestdeeltjes te stoppen, is het verstandig om de verwijdering van de dak- of gevelbekleding in te plannen en in afwachting hiervan een dakgoot te plaatsen om het regenwater af te voeren naar de riolering.

De uitgraving van een afdruipzone gebeurt volgens de methodiek "eenvoudige handelingen". Vermijd daarbij vermenging met andere bodem en laat de uitgegraven asbesthoudende grond afvoeren naar een daartoe vergunde stortplaats. Voor de uitgraving wordt een richtdiepte van 30 cm gehanteerd.
