Asbestinventarisatetest

Smarre 6, 9700 Oudenaarde

Attestnummer : 20240628-000456.000

Uitgegeven op : 28.06.2024

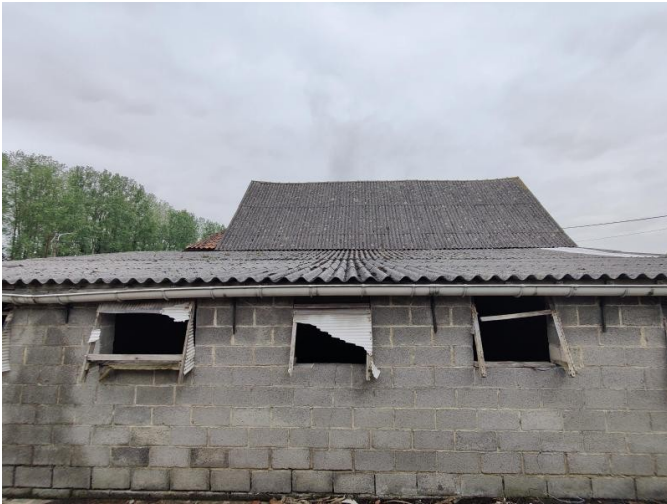
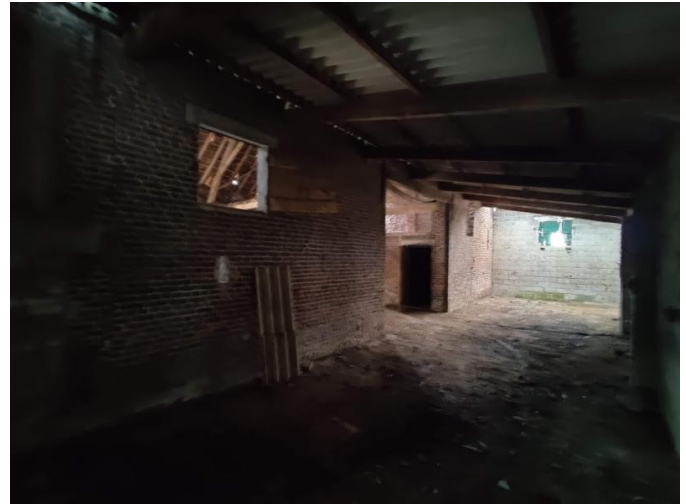
Eindbeoordeling materiaalrisico	Hoog materiaalrisico en/of hoge kans op vezelvrijgave
---------------------------------	---

Gebondenheid	Categorie 1: hechtgebonden in oorsprong
Asbestsoort (vezeltype)	Crocidoliet aanwezig
Asbestconcentratie	Laag (< 50%)
Afschermingsgraad van het gehele materiaal	Geheel of deels (ook) vrij aan de binnenlucht
Toestand van het materiaal	Matig beschadigd, matig verweerd

Beschrijving	golfplaten schuur + veestal
Omgeving	Grenst aan binnen- en buitenlucht
Primaire drager	Schuin dak
Asbestmateriaal	Dak- en gevelbekleding - Golfplaat
Bindmiddel van asbestmateriaal	Cement
Gebondenheid op basis van bindmiddel	Hecht
Hoeveelheid (oppervlakte - aantal)	<ul style="list-style-type: none">• 249,99 m² - 1 stuk
Totale oppervlakte	249,99 m ²
Eenvoudig bereikbaar	Ja
Bevestigingswijze	<ul style="list-style-type: none">• Geschroefd
Identificatiemethode	Vaststelling zonder monsternamen
Destructieve handeling voor identificatie	Nee
Opmerking	van de schuur is enkel het achterste deel met golfplaten afgewerkt.

Dringend verwijderen

- Zorg voor een veilig beheer. Vermijd het beschadigen van het asbestmateriaal. Controleer de toestand jaarlijks op wijzigingen.
- Hemelwater dat afspoelt van asbestcement daken of gevels kan asbestdeeltjes bevatten. Gebruik het enkel voor gesloten circuits (bv. spoelen toiletten). Reinig na het vervangen van het dak of de gevel de dakgoten en regenwaterput of -ton om asbesthoudend sediment of slib te verwijderen
- Voer bijkomende staalname(s) uit.

- Eenvoudige handelingen: mag via doe-het-zelf of door werknemer(s) met opleidingsattest eenvoudige handelingen
Eenvoudige handelingen zijn methodes van verwijdering van asbest of asbesthoudend materiaal, waarbij het risico op vrijkomen van asbest in alle gevallen zo beperkt is dat de concentratie van 0,01 vezels per cm^3 niet wordt overschreden. De techniek van eenvoudige handelingen wordt uitsluitend toegepast voor de gevallen bepaald in bijlage VI.3-2, A. Hierbij worden steeds de preventiemaatregelen, zoals bedoeld in bijlage VI.3-2, B, in acht genomen.

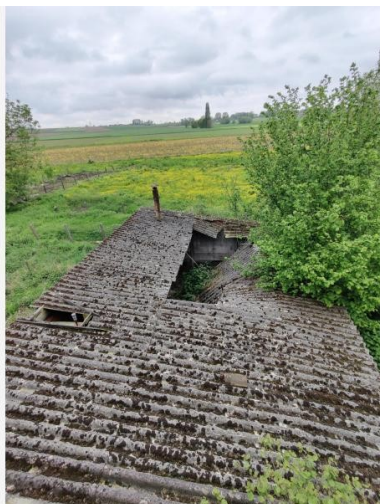
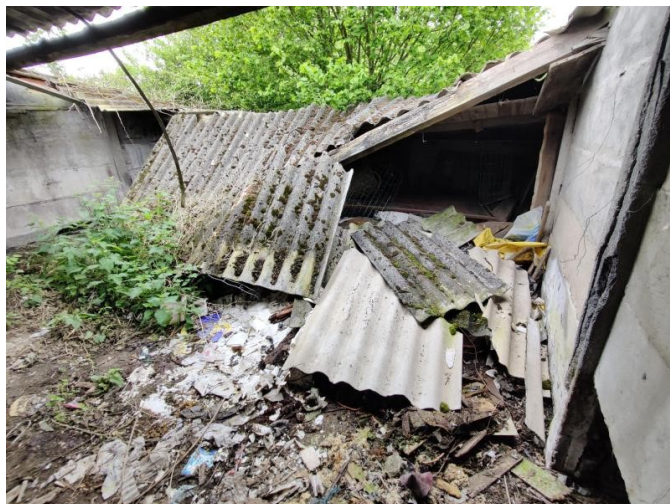
Eindbeoordeling materiaalrisico	Hoog materiaalrisico en/of hoge kans op vezelvrijgave
---------------------------------	---

Gebondenheid	Categorie 1: hechtgebonden in oorsprong
Asbestsoort (vezeltype)	Crocidoliet aanwezig
Asbestconcentratie	Laag (< 50%)
Afschermingsgraad van het gehele materiaal	Geheel of deels (ook) vrij aan de binnenlucht
Toestand van het materiaal	Matig beschadigd, matig verweerd

Beschrijving	golfplaten dak aanbouw woning
Omgeving	Grenst aan binnen- en buitenlucht
Primaire drager	Schuin dak
Asbestmateriaal	Dak- en gevelbekleding - Golfplaat
Bindmiddel van asbestmateriaal	Cement
Gebondenheid op basis van bindmiddel	Hecht
Hoeveelheid (oppervlakte - aantal)	<ul style="list-style-type: none">• 59,00 m² - 1 stuk
Totale oppervlakte	59,00 m ²
Eenvoudig bereikbaar	Ja
Bevestigingswijze	<ul style="list-style-type: none">• Los (al dan niet bedekt)• Geschroefd
Identificatiemethode	Vaststelling zonder monsternamen
Destructieve handeling voor identificatie	Nee
Opmerking	Dit dak is inmiddels deels ingestort

Dringend verwijderen

- Zorg voor een veilig beheer. Vermijd het beschadigen van het asbestmateriaal. Controleer de toestand jaarlijks op wijzigingen.
- Scherm in afwachting van verwijdering het asbestmateriaal af van luchtstromingen en verstoring: bijvoorbeeld door het te verpakken, te fixeren, af te dekken, signalisatie - afbakening aan te brengen, ...
- Verwijder dit asbestmateriaal zo snel mogelijk. Volg de toestand goed op.
- Hemelwater dat afspoelt van asbestcement daken of gevels kan asbestdeeltjes bevatten. Gebruik het enkel voor gesloten circuits (bv. spoelen toiletten). Reinig na het vervangen van het dak of de gevel de dakgoten en regenwaterput of -ton om asbesthoudend sediment of slib te verwijderen

- Eenvoudige handelingen: mag via doe-het-zelf of door werknemer(s) met opleidingsattest eenvoudige handelingen
Eenvoudige handelingen zijn methodes van verwijdering van asbest of asbesthoudend materiaal, waarbij het risico op vrijkomen van asbest in alle gevallen zo beperkt is dat de concentratie van 0,01 vezels per cm^3 niet wordt overschreden. De techniek van eenvoudige handelingen wordt uitsluitend toegepast voor de

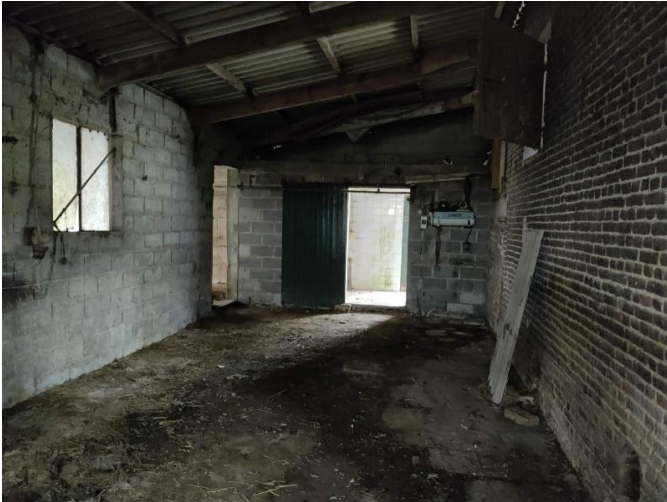
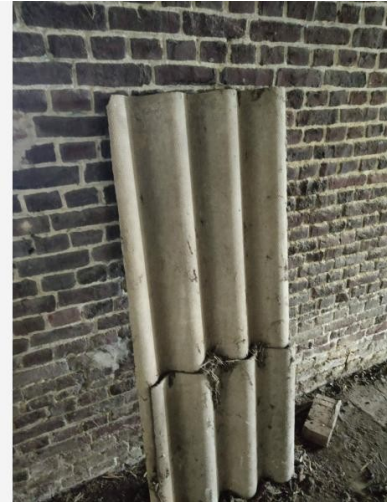
Fiche 3: rest stock golfplaten in en rond schuur

Beschrijving	rest stock golfplaten in en rond schuur
Type afvalstof	Betreft stock-voorraad of gedemonteerde asbestmaterialen
Aanwezige resten	Geen resten aanwezig
Omgeving	Binnen
Primaire drager	Bodem
Asbestmaterialen	<ul style="list-style-type: none">Dak- en gevelbekleding - Golfplaat
Bindmiddel van asbestmateriaal	Cement
Gebondenheid op basis van bindmiddel	Hecht
Hoeveelheid (gewicht - aantal)	<ul style="list-style-type: none">10,00 kg - 2 stuks
Totaal gewicht	20,00 kg
Eenvoudig bereikbaar	Ja
Identificatiemethode	Vaststelling zonder monstername
Opmerking	een plaat in de tussenschuur en een plaat onder het afdak naast de mazouttank

Dringend verwijderen

- Verwijder het asbestafval.

- Eenvoudige handelingen: mag via doe-het-zelf of door werknemer(s) met opleidingsattest eenvoudige handelingen
Eenvoudige handelingen zijn methodes van verwijdering van asbest of asbesthoudend materiaal, waarbij het risico op vrijkomen van asbest in alle gevallen zo beperkt is dat de concentratie van 0,01 vezels per cm^3 niet wordt overschreden. De techniek van eenvoudige handelingen wordt uitsluitend toegepast voor de gevallen bepaald in bijlage VI.3-2, A. Hierbij worden steeds de preventiemaatregelen, zoals bedoeld in bijlage VI.3-2, B, in acht genomen.

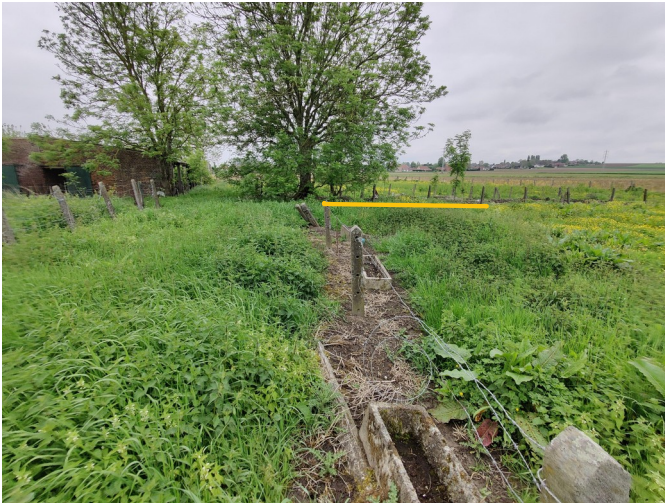
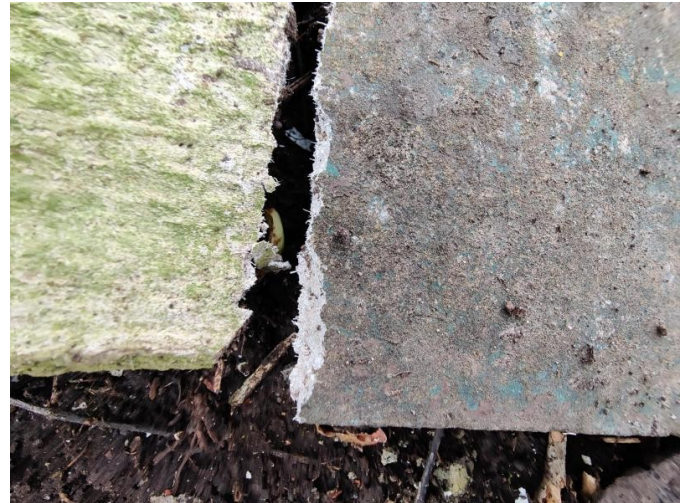
Beschrijving	afval tuin
Type afvalstof	Betreft resten (contaminatie) van verwerking of beschadiging
Type resten (contaminatie)	<ul style="list-style-type: none">Stukken, fragmenten (los, opliggend)
Besmette materialen	<ul style="list-style-type: none">Bodem
Bron van de resten	Bron van de resten is niet meer aanwezig
Omgeving	Buiten
Primaire drager	Bodem
Gebondenheid resten	Hecht
Hoeveelheid (gewicht - aantal)	<ul style="list-style-type: none">10,00 kg - 1 stuk
Totaal gewicht	10,00 kg
Eenvoudig bereikbaar	Ja
Identificatiemethode	Vaststelling zonder monstername
Opmerking	verscheidenheid aan brokstukken van klein naar groot tot een bijna nog intact soort bak, zie bijlage voor overzicht

Dringend verwijderen

- Verwijder het asbestafval.
- Vermijd het bewerken of het intensief betreden (belopen, rijden, ...) van de verontreinigde zone. Is dit niet mogelijk vraag dan advies aan een erkend bodemsaneringsdeskundige voor verdere maatregelen.

gegeven de niet intacte randen (vrije vezelbundels) van de meeste toepassingen/resten is het absoluut noodzakelijk alle beoogde veiligheidsmaatregelen te hanteren bij verwijdering van deze resten. Een erkend asbestverwijderaar lijkt raadzaam.

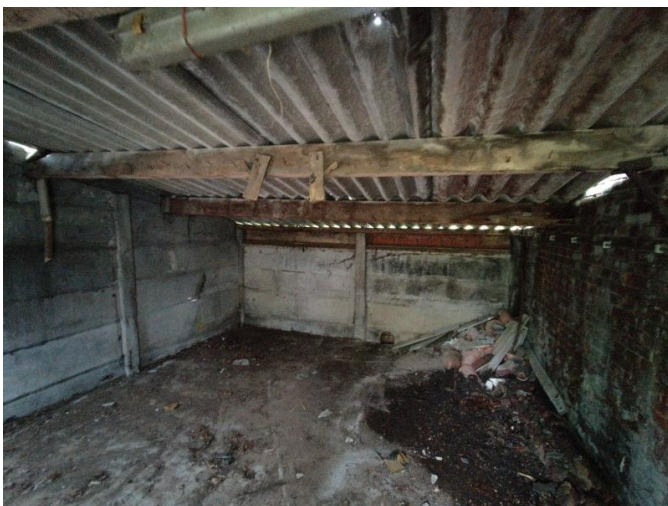
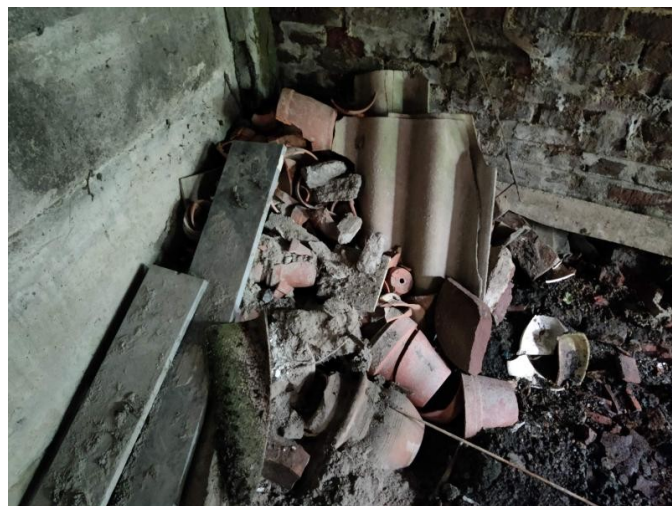
Beschrijving	resten golfplaten in bijbouw
Type afvalstof	Betreft stock-voorraad of gedemonteerde asbestmaterialen
Aanwezige resten	Kleinere afgebroken fragmenten van de grotere losse platen welke aanwezig zijn
Omgeving	Binnen
Primaire drager	Bodem
Asbestmaterialen	<ul style="list-style-type: none">Dak- en gevelbekleding - Golfplaat
Bindmiddel van asbestmateriaal	Cement
Gebondenheid op basis van bindmiddel	Hecht
Hoeveelheid (gewicht - aantal)	<ul style="list-style-type: none">30,00 kg - 1 stuk
Totaal gewicht	30,00 kg
Eenvoudig bereikbaar	Ja
Identificatiemethode	Vaststelling zonder monstername
Opmerking	de platen welke ingestort zijn worden binnen dit kader buiten beschouwing gelaten. Het betreft enkel de gestockeerde brokstukken van platen

Dringend verwijderen

- Verwijder het asbestafval.

- Eenvoudige handelingen: mag via doe-het-zelf of door werknemer(s) met opleidingsattest eenvoudige handelingen
Eenvoudige handelingen zijn methodes van verwijdering van asbest of asbesthoudend materiaal, waarbij het risico op vrijkomen van asbest in alle gevallen zo beperkt is dat de concentratie van 0,01 vezels per cm^3 niet wordt overschreden. De techniek van eenvoudige handelingen wordt uitsluitend toegepast voor de gevallen bepaald in bijlage VI.3-2, A. Hierbij worden steeds de preventiemaatregelen, zoals bedoeld in bijlage VI.3-2, B, in acht genomen.

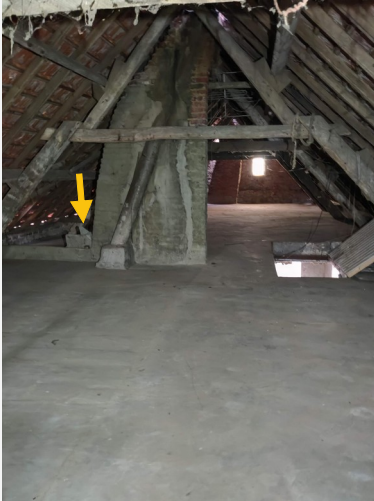
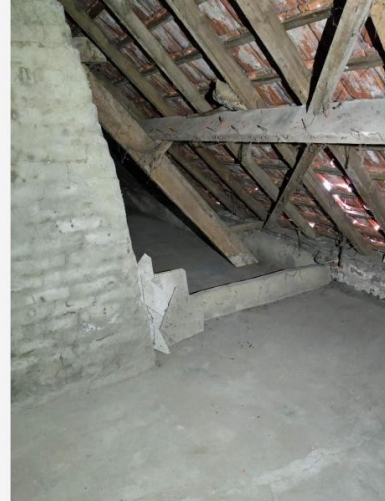
Beschrijving	rest menuiserite zolder
Type afvalstof	Betreft stock-voorraad of gedemonteerde asbestmaterialen
Aanwezige resten	Geen resten aanwezig
Omgeving	Binnen
Primaire drager	Vloer
Asbestmaterialen	<ul style="list-style-type: none">• Plaat, paneel, tablet - Type Menuiserite
Bindmiddel van asbestmateriaal	Cement
Gebondenheid op basis van bindmiddel	Hecht
Hoeveelheid (gewicht - aantal)	<ul style="list-style-type: none">• 7,00 kg - 1 stuk
Totaal gewicht	7,00 kg
Eenvoudig bereikbaar	Ja
Identificatiemethode	Vaststelling zonder monstername

Dringend verwijderen

- Scherm in afwachting van verwijdering het asbestafval af van luchtstromingen en verstoring: bijvoorbeeld door het te verpakken, te fixeren, af te dekken, signalisatie - afbakening aan te brengen,
- Verwijder het asbestafval.

- Eenvoudige handelingen: mag via doe-het-zelf of door werknemer(s) met opleidingsattest eenvoudige handelingen
Eenvoudige handelingen zijn methodes van verwijdering van asbest of asbesthoudend materiaal, waarbij het risico op vrijkomen van asbest in alle gevallen zo beperkt is dat de concentratie van 0,01 vezels per cm^3 niet wordt overschreden. De techniek van eenvoudige handelingen wordt uitsluitend toegepast voor de gevallen bepaald in bijlage VI.3-2, A. Hierbij worden steeds de preventiemaatregelen, zoals bedoeld in bijlage VI.3-2, B, in acht genomen.

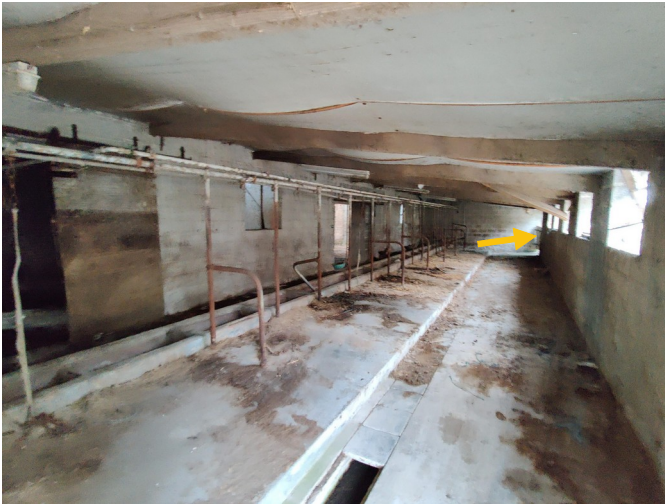
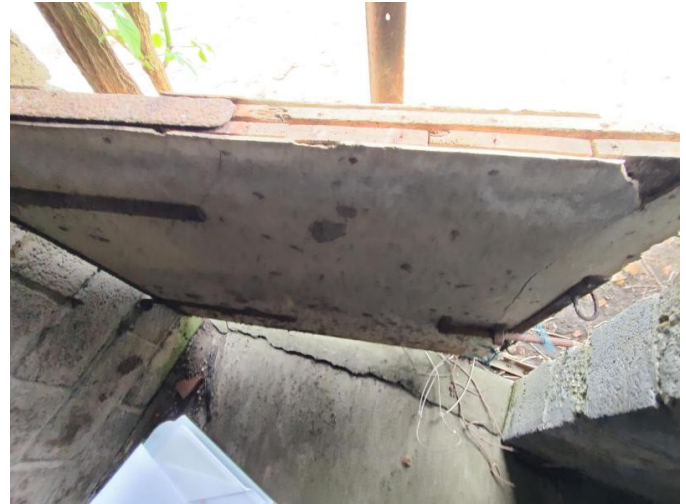
Eindbeoordeling materiaalrisico	Verhoogd materiaalrisico en/of verhoogde kans op vezelvrijgave
---------------------------------	--

Gebondenheid	Categorie 1: hechtgebonden in oorsprong
Asbestsoort (vezeltype)	Crocidoliet aanwezig
Asbestconcentratie	Laag (< 50%)
Afschermingsgraad van het gehele materiaal	Geheel of deels (ook) vrij aan de binnenlucht
Toestand van het materiaal	Licht beschadigd, licht verweerd. Intact materiaal type Pical – asbestboard of categorie III 'gebondenheid'

Beschrijving	deur veestal
Omgeving	Grenst aan binnen- en buitenlucht
Primaire drager	Wandopening verticaal (raam, deur, ...)
Asbestmateriaal	Plaat, paneel, tablet - Generiek
Bindmiddel van asbestmateriaal	Cement
Gebondenheid op basis van bindmiddel	Hecht
Hoeveelheid (oppervlakte - dikte - aantal)	<ul style="list-style-type: none">• 0,80 m² - 0,40 cm - 2 stuks
Totaal volume	0,006 m ³
Eenvoudig bereikbaar	Ja
Bevestigingswijze	<ul style="list-style-type: none">• Genageld, geniet
Identificatiemethode	Vaststelling zonder monstername
Destructieve handeling voor identificatie	Nee
Opmerking	De deur is langs beide zijden bezet met eenzelfde plaatmateriaal

Verwijderen

- Zorg voor een veilig beheer. Vermijd het beschadigen van het asbestmateriaal. Controleer de toestand jaarlijks op wijzigingen.
- Scherm in afwachting van verwijdering het asbestmateriaal af van luchtstromingen en verstoring: bijvoorbeeld door het te verpakken, te fixeren, af te dekken, signalisatie - afbakening aan te brengen, ...
- Voer bijkomende staalname(s) uit.

- Eenvoudige handelingen: enkel door erkend asbestverwijderaar
Een erkend asbestverwijderaar moet ingeschakeld worden voor deze toepassingen die niet (kunnen) worden verwijderd door de couveuzekmethode, door hermetische zone of door de materialen beschreven in Vlare II, art. 6.4.0.1 §2.

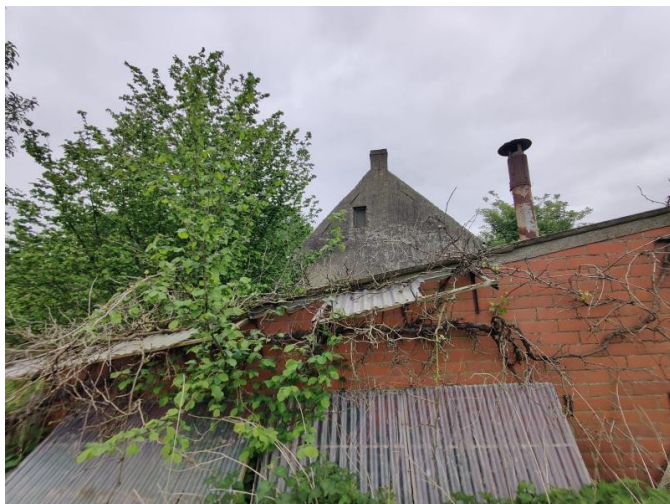
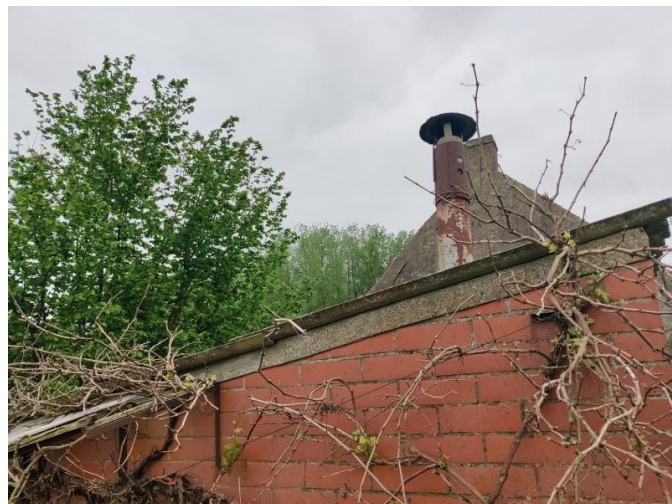
Eindbeoordeling materiaalrisico	Verhoogd materiaalrisico en/of verhoogde kans op vezelvrijgave
---------------------------------	--

Gebondenheid	Categorie 1: hechtgebonden in oorsprong
Asbestsoort (vezeltype)	Crocidoliet aanwezig
Asbestconcentratie	Laag (< 50%)
Afschermingsgraad van het gehele materiaal	Geheel of deels vrij aan de buitenlucht
Toestand van het materiaal	Matig beschadigd, matig verweerd

Beschrijving	schouwkap
Omgeving	Buiten
Primaire drager	HVAC infrastructuur en uitrusting
Asbestmateriaal	Schouwhoed, ventilatiekap (anti-windval)
Bindmiddel van asbestmateriaal	Cement
Gebondenheid op basis van bindmiddel	Hecht
Hoeveelheid (gewicht - aantal)	<ul style="list-style-type: none">• 3,99 kg - 1 stuk
Totaal gewicht	3,99 kg
Eenvoudig bereikbaar	Ja
Bevestigingswijze	<ul style="list-style-type: none">• Geklemd
Identificatiemethode	Vaststelling zonder monstername
Destructieve handeling voor identificatie	Nee

Verwijderen

- Zorg voor een veilig beheer. Vermijd het beschadigen van het asbestmateriaal. Controleer de toestand jaarlijks op wijzigingen.
- Voer bijkomende staalname(s) uit.

- Eenvoudige handelingen: mag via doe-het-zelf of door werknemer(s) met opleidingsattest eenvoudige handelingen
Eenvoudige handelingen zijn methodes van verwijdering van asbest of asbesthoudend materiaal, waarbij het risico op vrijkomen van asbest in alle gevallen zo beperkt is dat de concentratie van 0,01 vezels per cm^3 niet wordt overschreden. De techniek van eenvoudige handelingen wordt uitsluitend toegepast voor de gevallen bepaald in bijlage VI.3-2, A. Hierbij worden steeds de preventiemaatregelen, zoals bedoeld in bijlage VI.3-2, B, in acht genomen.

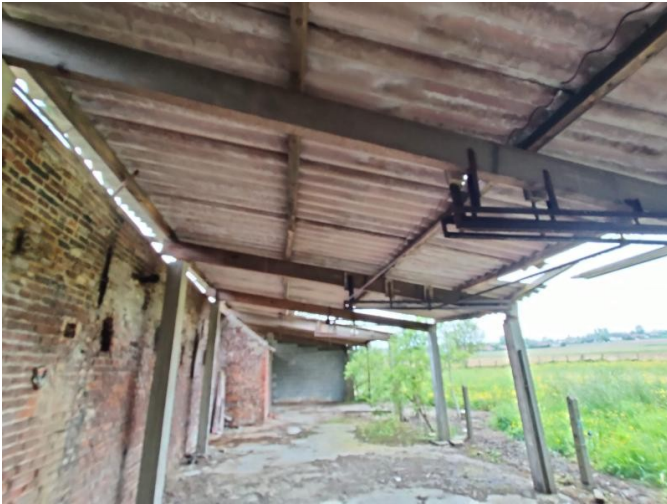
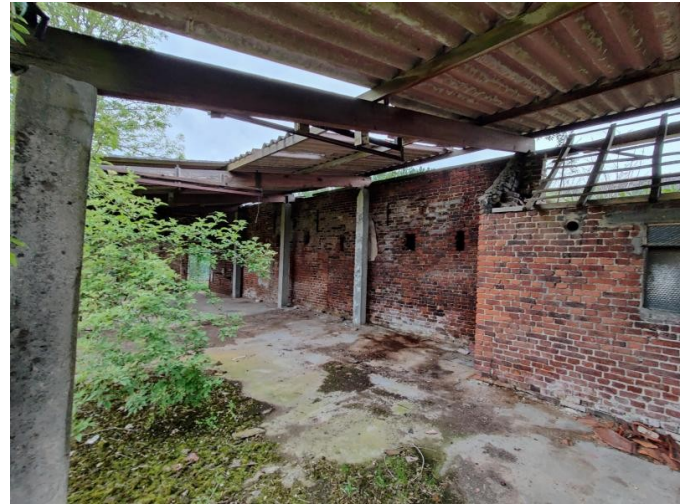
Beschrijving	afdak golfplaten
Omgeving	Buiten
Primaire drager	Schuin dak
Asbestmateriaal	Dak- en gevelbekleding - Golfplaat
Bindmiddel van asbestmateriaal	Cement
Gebondenheid op basis van bindmiddel	Hecht
Hoeveelheid (oppervlakte - aantal)	<ul style="list-style-type: none">• 106,00 m² - 1 stuk
Totale oppervlakte	106,00 m ²
Eenvoudig bereikbaar	Ja
Bevestigingswijze	<ul style="list-style-type: none">• Geschroefd
Identificatiemethode	Vaststelling zonder monsternamen
Destructieve handeling voor identificatie	Nee

Verwijderen

- Zorg voor een veilig beheer. Vermijd het beschadigen van het asbestmateriaal. Controleer de toestand jaarlijks op wijzigingen.
- Hemelwater dat afspoelt van asbestcement daken of gevels kan asbestdeeltjes bevatten. Gebruik het enkel voor gesloten circuits (bv. spoelen toiletten). Reinig na het vervangen van het dak of de gevel de dakgoten en regenwaterput of -ton om asbesthoudend sediment of slib te verwijderen

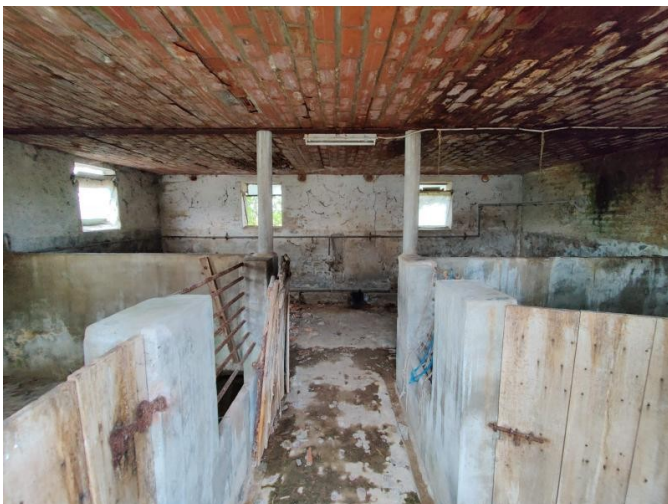
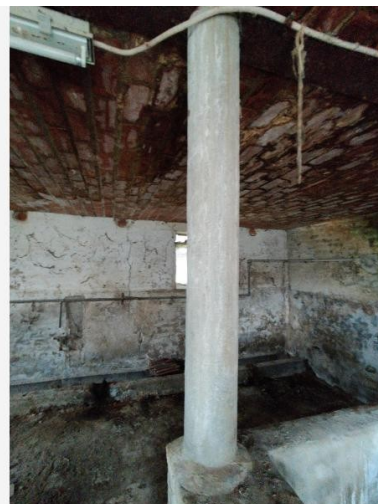
Beschrijving	steunen stalling
Omgeving	Binnen
Primaire drager	Procesinfrastructuur (bedrijfsactiviteit)
Asbestmateriaal	Buis, koker, leiding, pijp, doorvoer
Bindmiddel van asbestmateriaal	Cement
Gebondenheid op basis van bindmiddel	Hecht
Hoeveelheid (lengte - omtrek - dikte - aantal)	<ul style="list-style-type: none">• 1,20 m - 45,00 cm - 0,80 cm - 2 stuks
Totaal volume	0,009 m ³
Eenvoudig bereikbaar	Nee <ul style="list-style-type: none">• Het asbestmateriaal is bedekt (uitgezonderd laag verf, coating, behang, kunststof, textiel) en het wegnemen van het bedekkende materiaal kan niet zonder het bedekkende materiaal te beschadigen.
Bevestigingswijze	<ul style="list-style-type: none">• Verlijmd, ingegoten, versmeerd
Identificatiemethode	Vaststelling zonder monsternamen
Destructieve handeling voor identificatie	Nee
Opmerking	vermoedelijke dikte van volgestorte buis

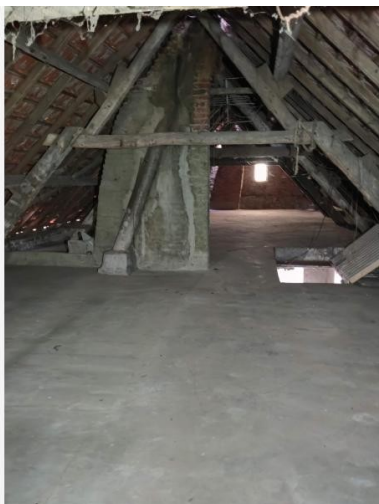
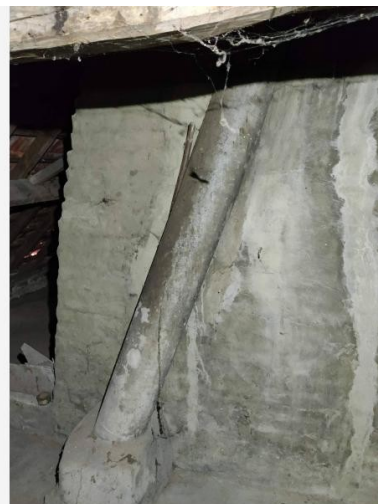
Beschrijving	schouw
Omgeving	Binnen
Primaire drager	HVAC infrastructuur en uitrusting
Asbestmateriaal	Buis, koker, leiding, pijp, doorvoer
Bindmiddel van asbestmateriaal	Cement
Gebondenheid op basis van bindmiddel	Hecht
Hoeveelheid (lengte - omtrek - dikte - aantal)	<ul style="list-style-type: none">• 2,00 m - 94,00 cm - 1,00 cm - 1 stuk
Totaal volume	0,019 m ³
Eenvoudig bereikbaar	Nee <ul style="list-style-type: none">• Het asbestmateriaal is bedekt (uitgezonderd laag verf, coating, behang, kunststof, textiel) en het wegnemen van het bedekkende materiaal kan niet zonder het bedekkende materiaal te beschadigen.
Bevestigingswijze	<ul style="list-style-type: none">• Verlijmd, ingegoten, versmeerd
Identificatiemethode	Vaststelling zonder monsternamen
Destructieve handeling voor identificatie	Nee

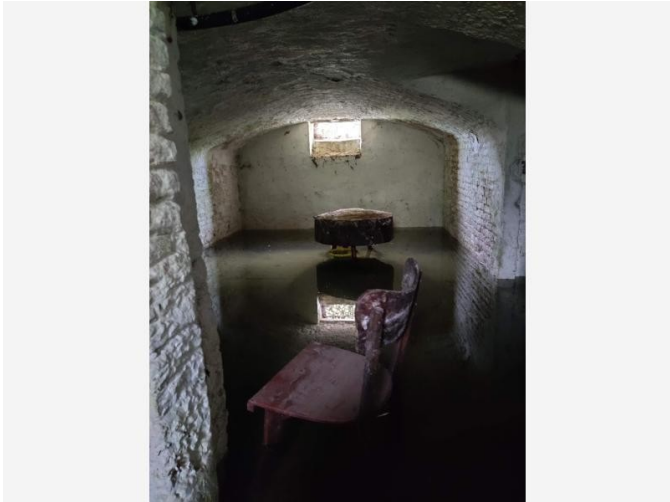
Fiche 13: kelder niet toegankelijk (onder water) - beperkte visuele inspectie

Beperking
