Asbestinventarisatetest

Kouterstraat 39, 9700 Oudenaarde

Attestnummer : 20250811-000053.000

Niet-asbestveilig

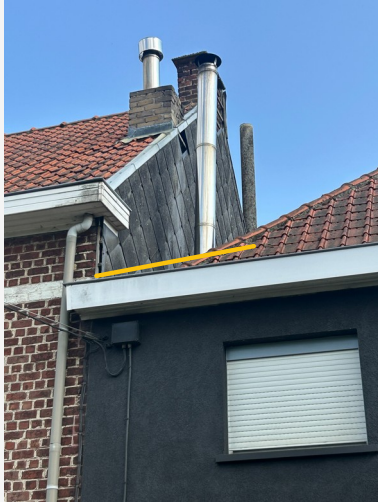
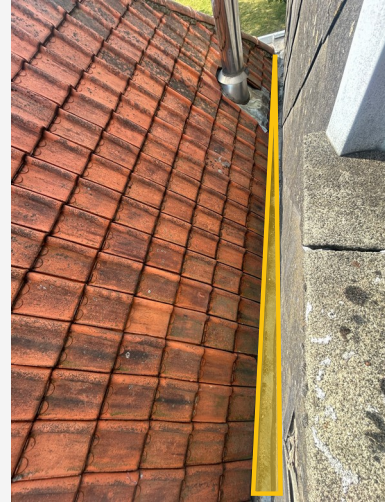
Het asbestmateriaal valt onder de mijlpaal van 2040.

- Eenvoudige handelingen: mag via doe-het-zelf of door werknemer(s) met opleidingsattest eenvoudige handelingen
Gecontamineerd slib in dakgoten bevat losse asbestvezels en brokjes sterk verweerd asbestcement, vaak met (opgedroogd) mos. Het gaat dus niet over een hechtgebonden toepassing. Verwijdering kan echter wel met de techniek van de eenvoudige handelingen, dus niet doe-het-zelf. Zorg er wel voor dat het slib vochtig genoeg is. Als het slib te droog is, kunnen tijdens de verwijdering asbestvezels vrijkomen in de omgevingslucht. Draag de nodige PBM's: tenminste een masker met FFP3-filter, wegwerp overall en wegwerp handschoenen. Het slib kan enkel naar een erkende asbest verwerker gebracht worden en niet naar een recyclagepark.

Beschrijving	Slib
Type afvalstof	Betreft resten (contaminatie) van verwerking of beschadiging
Type resten (contaminatie)	<ul style="list-style-type: none">Stukken, fragmenten (vermengd in materiaal)
Besmette materialen	<ul style="list-style-type: none">Sediment (dakgoot, afvoerbuis, regenwaterput, ...)
Bron van de resten	slib vermengd met mos en bladeren
Omgeving	Buiten
Primaire drager	dakgoot
Gebondenheid resten	Hecht
Hoeveelheid (gewicht - aantal)	<ul style="list-style-type: none">1,00 kg - 1 stuk
Totaal gewicht	1,00 kg
Eenvoudig bereikbaar	Ja
Identificatiemethode	Vaststelling zonder monstername

Dringend verwijderen

- Verwijder het asbestafval.
- Voer bijkomende staalname(s) uit.

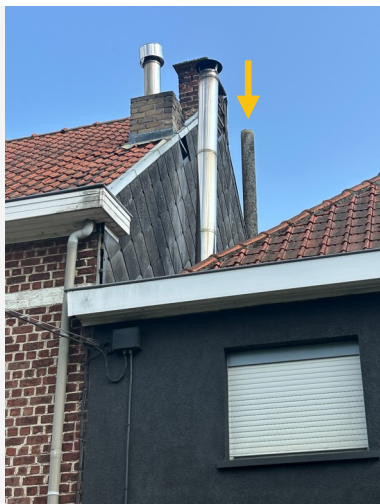
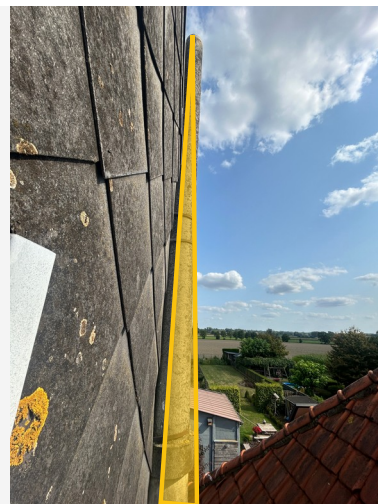
Het asbestmateriaal valt onder de mijlpaal van 2034.

- Eenvoudige handelingen: enkel door erkend asbestverwijderaar
Er werd geen staal genomen van het materiaal, dit met kans op breuk - schade.

Dit type buis bevat meestal asbest.

Eindbeoordeling materiaalrisico	Verhoogd materiaalrisico en/of verhoogde kans op vezelvrijgave
---------------------------------	--

Gebondenheid	Categorie 1: hechtgebonden in oorsprong
Asbestsoort (vezeltype)	Crocidoliet aanwezig
Asbestconcentratie	Laag (< 50%)
Afschermingsgraad van het gehele materiaal	Geheel of deels (ook) vrij aan binnenluchtstromen
Toestand van het materiaal	Licht beschadigd, licht verweerd. Intact calciumsilicaatmateriaal of categorie III 'gebondenheid'

Beschrijving	Rookgaskanaal in asbestcement
Omgeving	Buiten
Primaire drager	HVAC infrastructuur en uitrusting
Asbestmateriaal	Rookgaskanaal
Bindmiddel van asbestmateriaal	Cement
Gebondenheid op basis van bindmiddel	Hecht
Hoeveelheid (lengte - omtrek - dikte - aantal)	<ul style="list-style-type: none">• 2,00 m - 14,00 cm - 1,00 cm - 1 stuk
Totaal volume	0,003 m ³
Eenvoudig bereikbaar	Ja
Bevestigingswijze	<ul style="list-style-type: none">• Geklemd• Verlijmd, ingegoten, versmeerd
Identificatiemethode	Vaststelling zonder monsternamen
Destructieve handeling voor identificatie	Nee
Opmerking	Aangegeven hoeveelheden en gewichten berusten louter op grove inschattingen en kunnen niet gebruikt worden in het kader van een meetstaat voor werken.

Verwijderen

- Zorg voor een veilig beheer. Vermijd het beschadigen van het asbestmateriaal. Controleer de toestand jaarlijks op wijzigingen.
- Hemelwater dat afspoelt van asbestcement daken of gevels kan asbestdeeltjes bevatten. Gebruik het enkel voor gesloten circuits (bv. spoelen toiletten). Reinig na het vervangen van het dak of de gevel de dakgoten en regenwaterput of -ton om asbesthoudend sediment of slib te verwijderen
- Voer bijkomende staalname(s) uit.

Vermoedelijk loopt de buis door in een kanaal in de gemetste schouw, dit vereist specifieke bijkomende maatregelen en voldoende expertise om deze buis correct te verwijderen zonder de buis stuk te maken. Bij het verwijderen kan stof voorkomen.

Laat de erkend asbestverwijderaar de verwijderingsmethode bepalen.

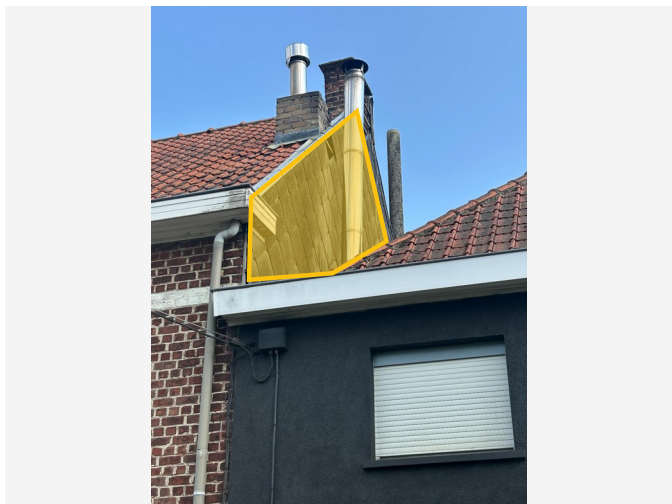
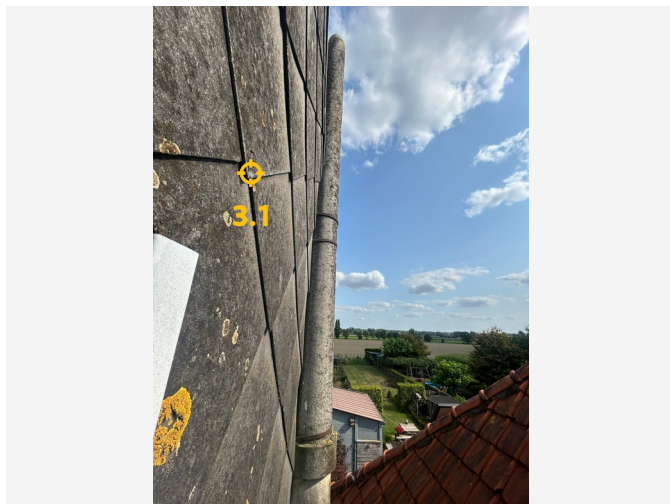
Het asbestmateriaal valt onder de mijlpaal van 2034.

Eindbeoordeling materiaalarisico	Laag materiaalarisico en/of verlaagde kans op vezelvrijgave
----------------------------------	---

Gebondenheid	Categorie 1: hechtgebonden in oorsprong
Asbestsoort (vezeltype)	Alleen chrysotiel
Asbestconcentratie	Laag (< 50%)
Afschermingsgraad van het gehele materiaal	Geheel of deels vrij aan de buitenlucht
Toestand van het materiaal	Licht beschadigd, licht verweerd. Intact calciumsilicaatmateriaal of categorie III 'gebondenheid'

#	Type	Referentie	Resultaat
3.1	Puntmonster	gevelbekleding leien	Chrysotiel

Beschrijving	Gevelbekleding leien
Omgeving	Buiten
Primaire drager	Wand buitenschil
Asbestmateriaal	Dak- en gevelbekleding - Lei, shingle
Bindmiddel van asbestmateriaal	Cement
Gebondenheid op basis van bindmiddel	Hecht
Hoeveelheid (oppervlakte - aantal)	• 35,00 m ² - 1 stuk
Totale oppervlakte	35,00 m ²
Eenvoudig bereikbaar	Ja
Bevestigingswijze	• Genageld, geniet
Identificatiemethode	Vaststelling met monstername
Destructieve handeling voor identificatie	Nee
Opmerking	Aangegeven hoeveelheden en gewichten berusten louter op grove inschattingen en kunnen niet gebruikt worden in het kader van een meetstaat voor werken.

Verwijderen

- Zorg voor een veilig beheer. Vermijd het beschadigen van het asbestmateriaal. Controleer de toestand jaarlijks op wijzigingen.
- Hemelwater dat afspoelt van asbestcement daken of gevels kan asbestdeeltjes bevatten. Gebruik het enkel voor gesloten circuits (bv. spoelen toiletten). Reinig na het vervangen van het dak of de gevel de dakgoten en regenwaterput of -ton om asbesthoudend sediment of slib te verwijderen

- Eenvoudige handelingen: mag via doe-het-zelf of door werknemer(s) met opleidingsattest eenvoudige handelingen
Hechtgebonden asbest:
Als dit materiaal verwijderd kan worden zonder het te breken, te beschadigen, dan mag met dit met eenvoudige handelingen.
Vermijd stofvorming en stofverspreiding op elk moment van de werken. Bevochtig of fixeer het

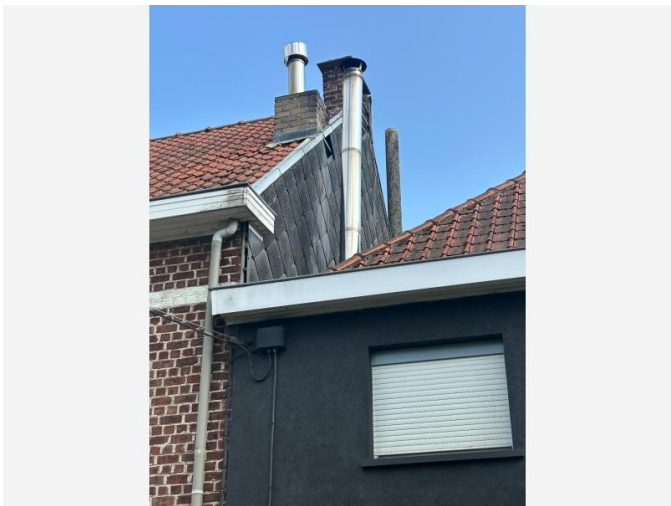
Tijdelijke beperking

Reden: Het te onderzoeken materiaal situeert zich hoger dan 3,50 m te rekenen vanaf een veilige ondergrond

Uitleg van de asbestdeskundige: Langs het exterieur zijn geen asbestverdachte materialen waarneembaar: bakstenen.

Het interieur van de schouw kan niet gecontroleerd worden, hoger dan 3,5 m.

Bij renovatie of afbraak, waakzaam zijn voor de inwendige structuur en buizen binnen in de schouw, dit over de volledige lengte van de schouw.

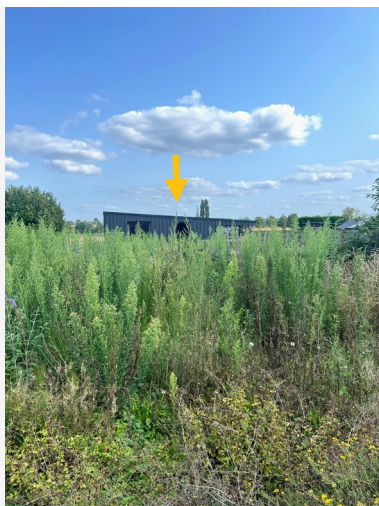
Tijdelijke beperking

Reden: Overwoekerende vegetatie

Uitleg van de asbestdeskundige: De opdrachtgever kan de overwoekerende vegetatie niet verwijderen binnen een redelijke termijn: volledige tuin + schuur.

Hierdoor kon 1 van de bijgebouwen niet worden geïnspecteerd.

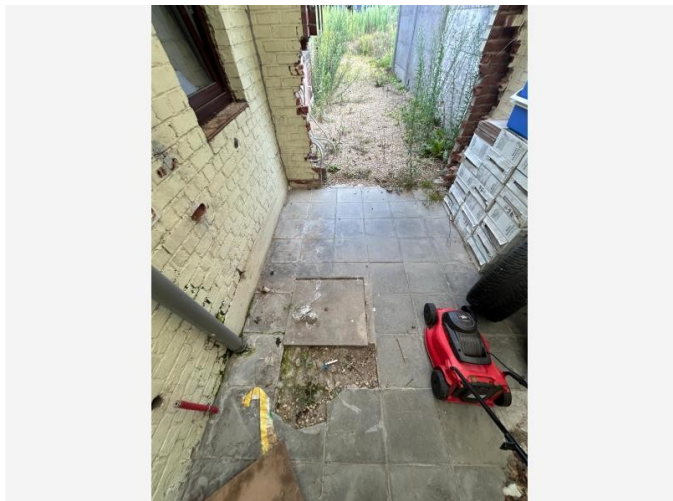
Fiche 6: Afvoerbuizen in alle regenputjes in en rond het gebouw

Vermoedelijk zijn de ondergrondse afvoerbuizen gres buizen zonder asbest.

Aanwezigheid van asbestcementbuizen is evenwel niet uit te sluiten.

Min. 2 afvoerputjes waargenomen.

Waakzaamheid bij afbraakwerken.

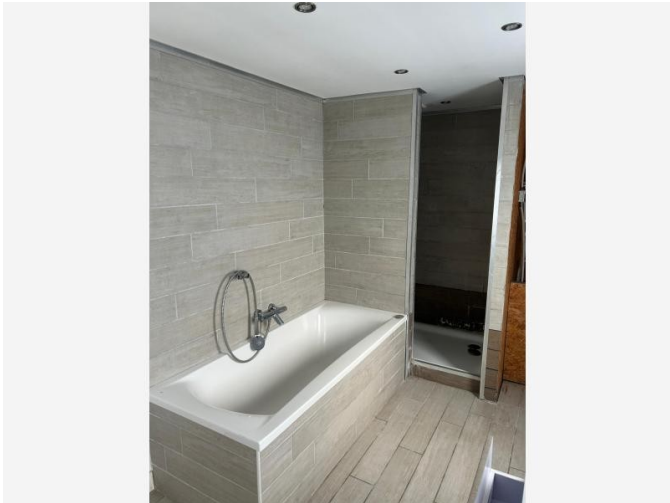
Er werden gelijmde tegels aangebracht aan de muren.

De materialen zijn in goede staat en niet verweerd.

De materialen zijn niet bemonsterbaar volgens het inspectieprotocol van het niet destructief onderzoek.

De lijm is niet bereikbaar voor monsternamen omdat de materialen intact zijn (lijm afgedekt).

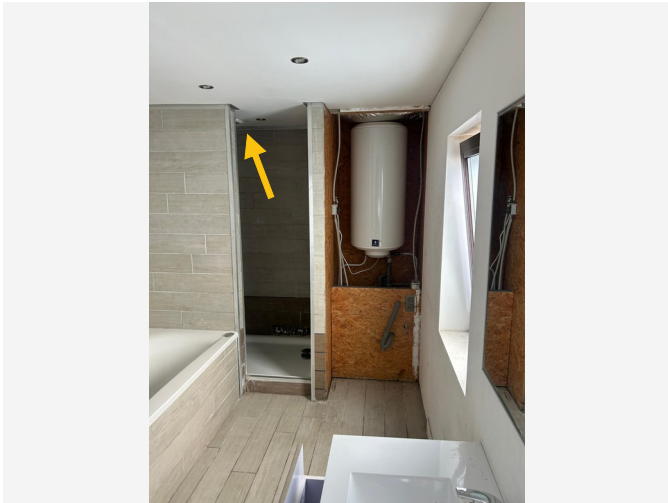
Min. 3 waargenomen.

Alle materialen die zich achter de roosters bevinden controleren bij afbraak of renovatie. (ventilatie roosters oa in sanitaire lokalen)

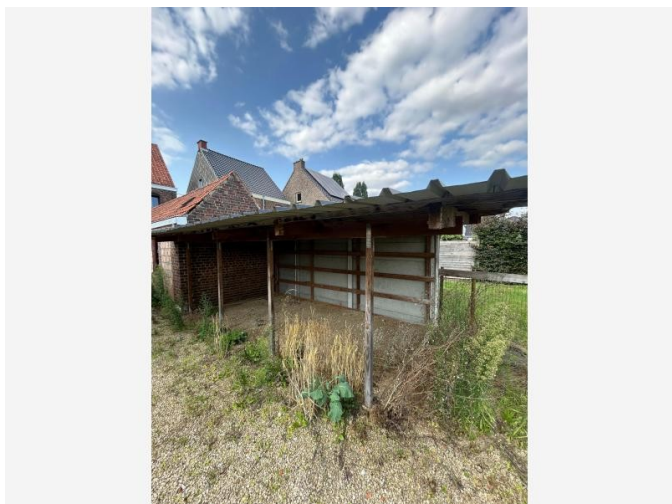
De platte daken bestaan uit een niet asbestverdacht materiaal: pvc, aluminium

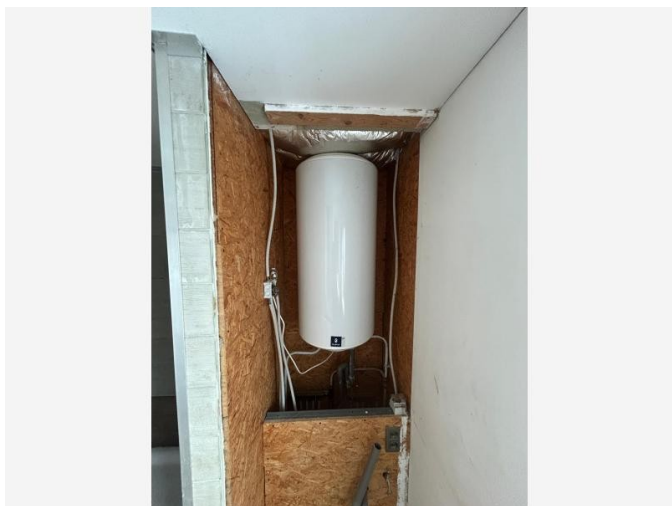
De materialen aan de stookketel werden gecontroleerd: dichtingen, isolerend materiaal....

Er werden geen asbestverdachte materialen waargenomen langs het exterieur.

Wees waakzaam bij afbraak, voor inwendige materialen.

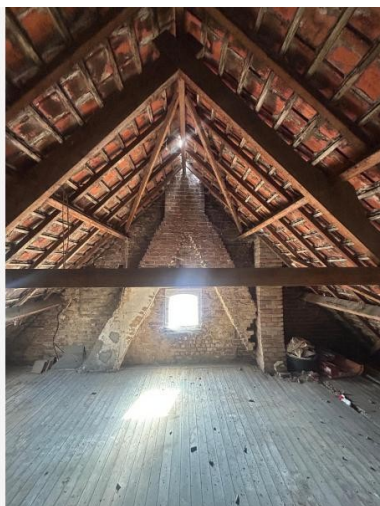
Tijdens de inspectie van dit gebouw hebben we vastgesteld dat er geen onderdak aanwezig is in de dakstructuur.

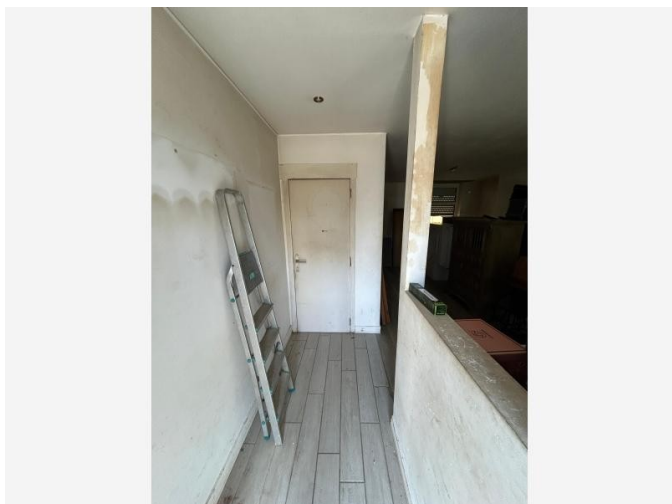
Er werden verlaagde plafonds aangebracht.

De verlaagde plafonds bestaan uit volgende materialen: gipsplaten, hout en kunststof.

De deskundige kan geen uitspraak doen over onderliggende materialen .

Op de dag van de inspectie was het materiaal van de verlaagde plafonds niet definieerbaar. (hout, gipskarton, kunststof...)

De adi is opzoek gegaan naar de smeerlaag van eventuele gipskarton platen. De smeerlagen waren niet waarneembaar.

Daarbij kan een aanvullend destructief onderzoek uitsluitel bieden .

Wees waakzaam bij afbraak.

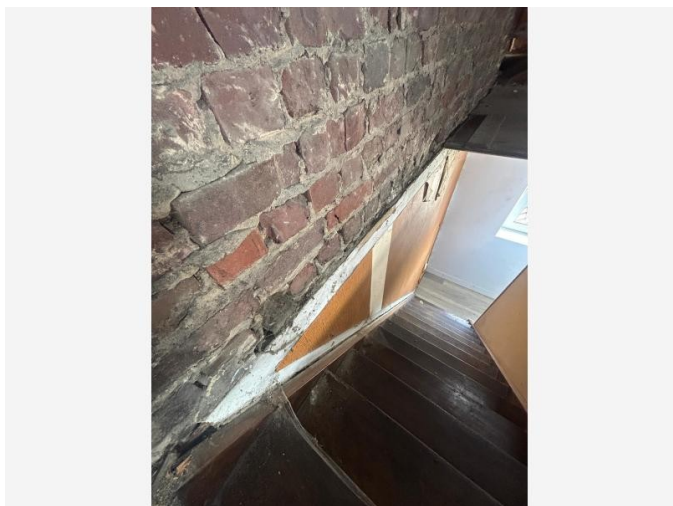
Geen pleisterwerk aanwezig in volgende lokalen, ruimtes: zie aanduidingen op het plan

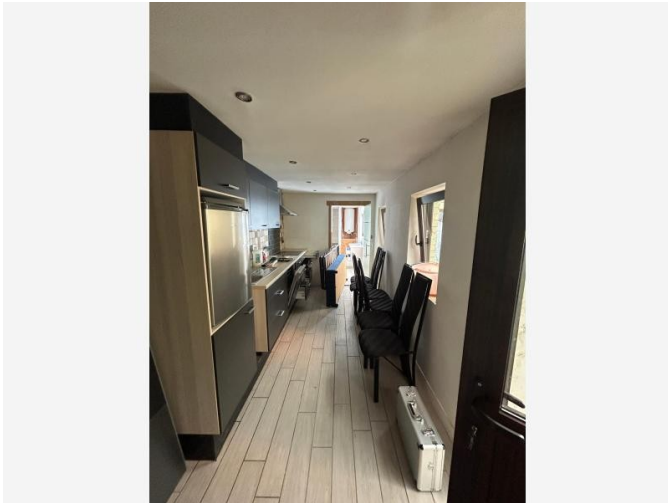
Er werden voorzetwanden (valse muren) aangebracht. Als deskundige kan ik geen uitspraak doen over eventuele asbestverdachte toepassingen die aanwezig zijn of verborgen zitten achter de voorzetwanden. Bij renovaties, sloop of verbouwingen is het aan te raden een destructieve asbestinventaris op te stellen voor deze ruimtes.

Op de dag van de inspectie was het materiaal van de voorzetwanden niet definieerbaar. (hout, gipskarton, kunststof...)

De adi is opzoek gegaan naar de smeerlaag van eventuele gipskarton platen. De smeerlagen waren niet waarneembaar.

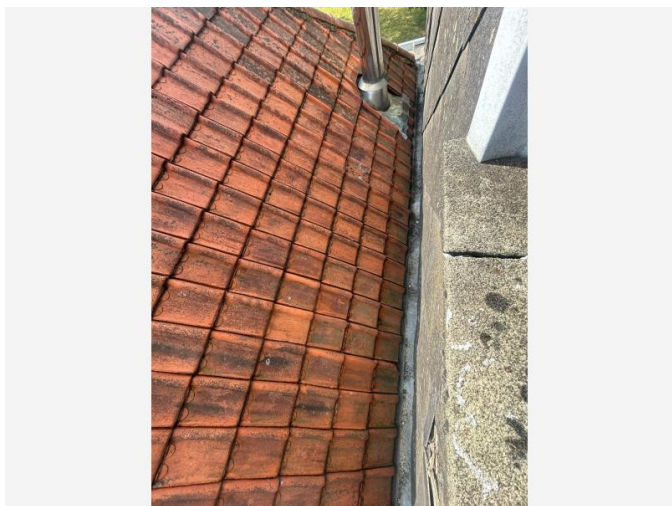
De dakbedekking bestaat uit dakpannen, een niet asbestverdacht materiaal.

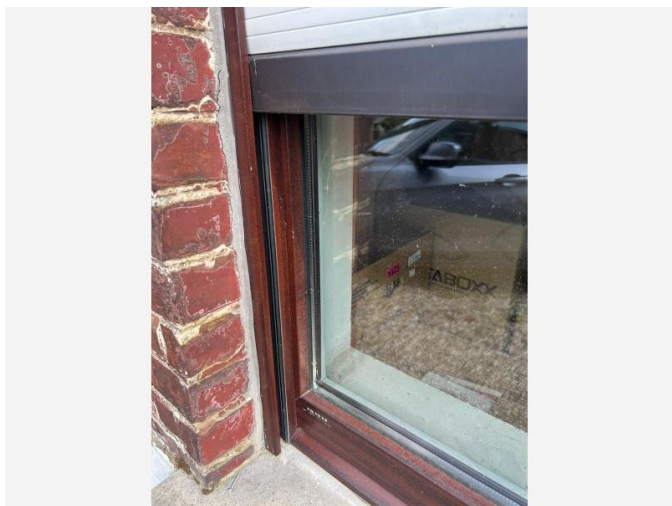
Kit aanwezig tussen glas en profiel en tussen profiel en wand opening.

Kit op basis van silicone.

Geen asbest waarneembaar aan alle ramen en deuren.

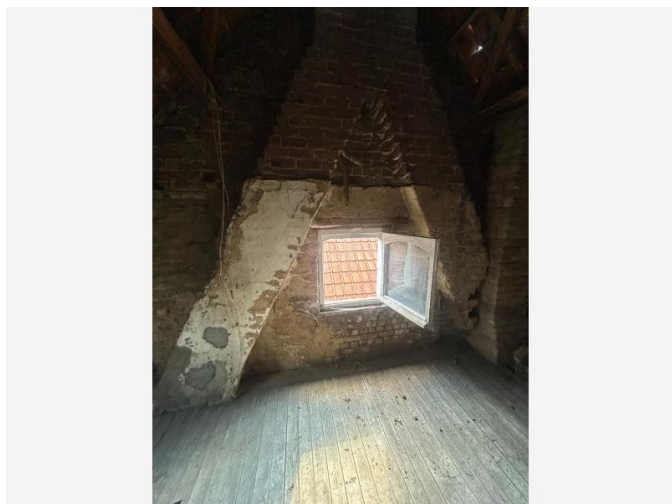
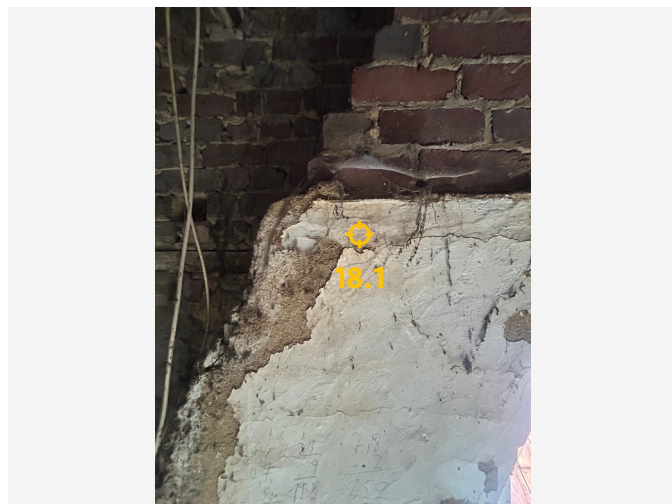
Geen asbest

#	Type	Referentie	Resultaat
18.1	Mengmonster	Wandpleister	Geen asbest

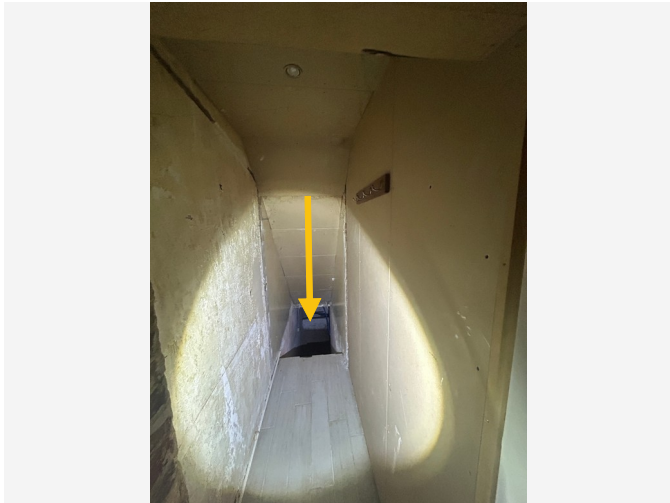
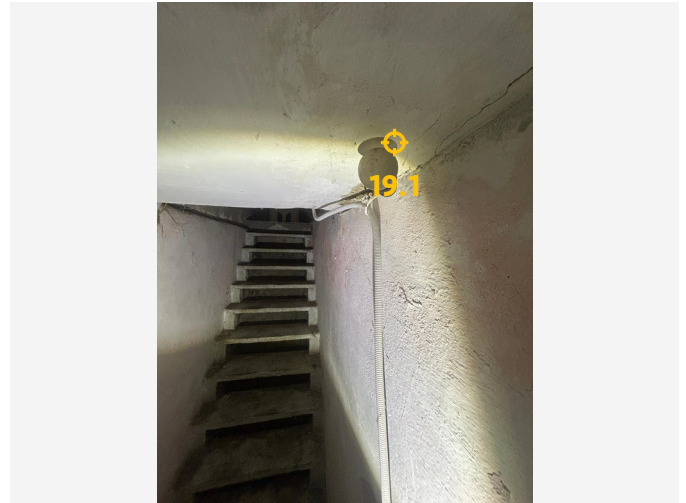
Geen asbest

#	Type	Referentie	Resultaat
19.1	Mengmonster	pleisterwerk plafond	Geen asbest
