Asbestinventarisatetest

Ieperstraat 47, 2300 Turnhout

Attestnummer : 20240321-000299.000

Uitgegeven op : 21.03.2024

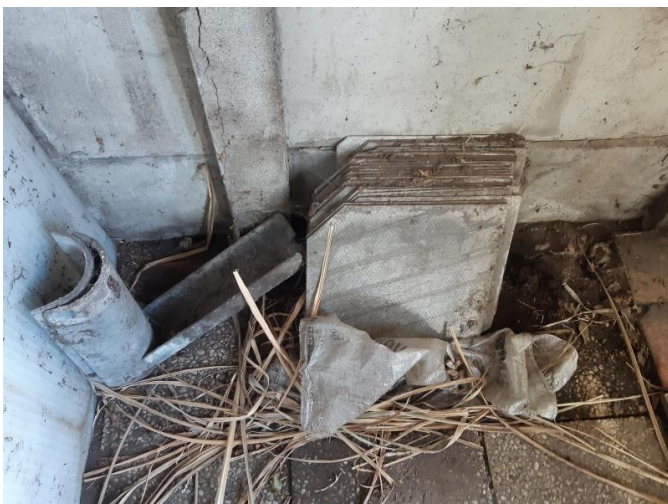
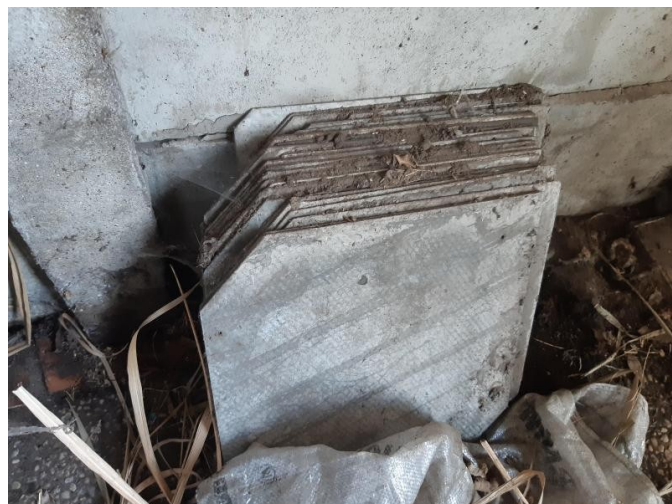
Het asbestmateriaal valt onder de mijlpaal van 2040.

Beschrijving	Resten AC leien en nokpannen
Type afvalstof	Betreft stock-voorraad of gedemonteerde asbestmaterialen
Aanwezige resten	3 nokpannen en restpartij leien.
Omgeving	Buiten
Primaire drager	Bodem
Asbestmaterialen	<ul style="list-style-type: none">• Dak- en gevelbekleding - Lei, shingle• Dak- en gevelbekleding - Nok, windveer, boeiboord
Bindmiddel van asbestmateriaal	Cement
Gebondenheid op basis van bindmiddel	Hecht
Hoeveelheid (gewicht - aantal)	<ul style="list-style-type: none">• 15,00 kg - 1 stuk
Totaal gewicht	15,00 kg
Eenvoudig bereikbaar	Ja
Identificatiemethode	Vaststelling zonder monsternamen

Dringend verwijderen

- Verwijder het asbestafval.

- Eenvoudige handelingen: mag via doe-het-zelf of door werknemer(s) met opleidingsattest eenvoudige handelingen
Deze hechtgebonden toepassing mag met eenvoudige handelingen verwijderd worden. Lees zeker de aanbevelingen in de toelichting achteraan dit document i.v.m. de verwijdering en op <https://ovam.vlaanderen.be/voorzorgsmaatregelen-bij-asbestverwijdering>.

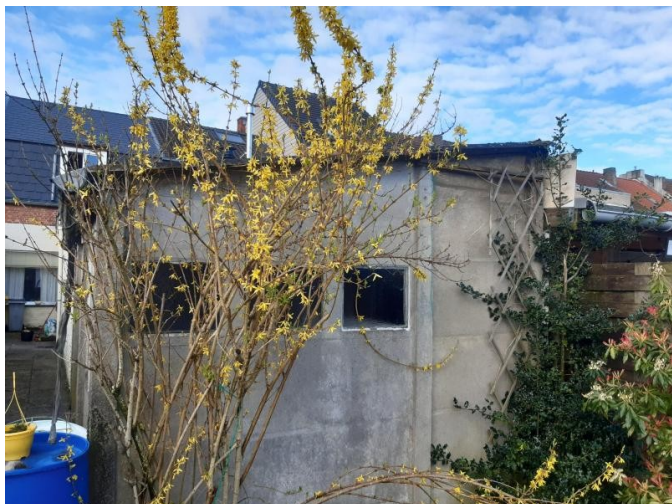
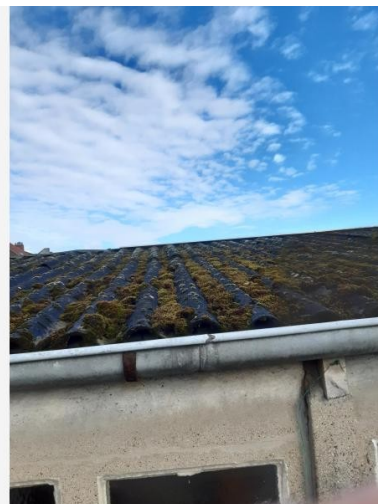
Het asbestmateriaal valt onder de mijlpaal van 2034.

Eindbeoordeling materiaalrisico	Hoog materiaalrisico en/of hoge kans op vezelvrijgave
---------------------------------	---

Gebondenheid	Categorie 1: hechtgebonden in oorsprong
Asbestsoort (vezeltype)	Crocidoliet aanwezig
Asbestconcentratie	Laag (< 50%)
Afschermingsgraad van het gehele materiaal	Geheel of deels (ook) vrij aan de binnenlucht
Toestand van het materiaal	Matig beschadigd, matig verweerd

Beschrijving	Golfplaten achterbouw
Omgeving	Grenst aan binnen- en buitenlucht
Primaire drager	Schuin dak
Asbestmateriaal	Dak- en gevelbekleding - Golfplaat
Bindmiddel van asbestmateriaal	Cement
Gebondenheid op basis van bindmiddel	Hecht
Hoeveelheid (oppervlakte - aantal)	• 18,00 m ² - 1 stuk
Totale oppervlakte	18,00 m ²
Eenvoudig bereikbaar	Ja

Dringend verwijderen

- Zorg voor een veilig beheer. Vermijd het beschadigen van het asbestmateriaal. Controleer de toestand jaarlijks op wijzigingen.
- Hemelwater dat afspoelt van asbestcement daken of gevels kan asbestdeeltjes bevatten. Gebruik het enkel voor gesloten circuits (bv. spoelen toiletten). Reinig na het vervangen van het dak of de gevel de dakgoten en regenwaterput of -ton om asbesthoudend sediment of slib te verwijderen

- Eenvoudige handelingen: mag via doe-het-zelf of door werknemer(s) met opleidingsattest eenvoudige handelingen
Deze hechtgebonden buitentoepassing mag met eenvoudige handelingen verwijderd worden. Lees zeker de aanbevelingen in de toelichting achteraan dit document i.v.m. de verwijdering en op <https://ovam.vlaanderen.be/voorzorgsmaatregelen-bij-asbestverwijdering> .

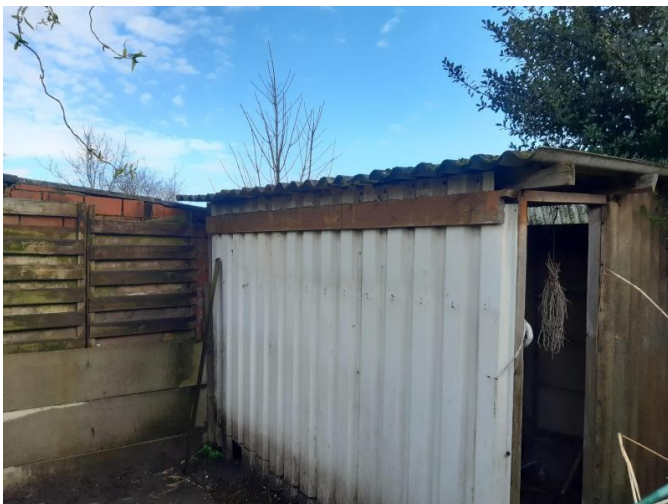
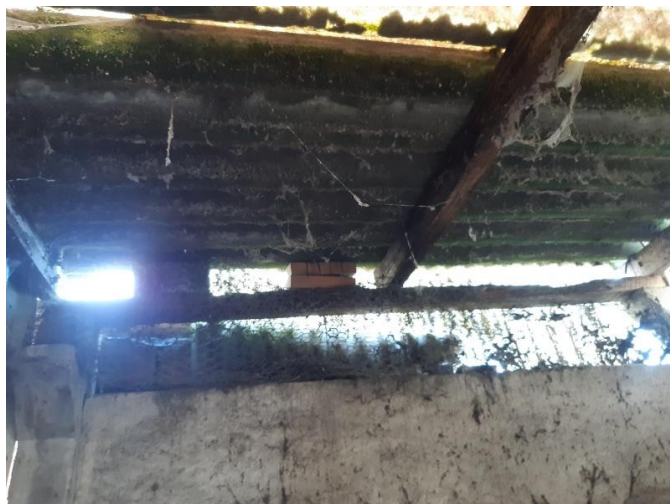
Het asbestmateriaal valt onder de mijlpaal van 2034.

Eindbeoordeling materiaalrisico	Hoog materiaalrisico en/of hoge kans op vezelvrijgave
---------------------------------	---

Gebondenheid	Categorie 1: hechtgebonden in oorsprong
Asbestsoort (vezeltype)	Crocidoliet aanwezig
Asbestconcentratie	Laag (< 50%)
Afschermingsgraad van het gehele materiaal	Geheel of deels (ook) vrij aan de binnenlucht
Toestand van het materiaal	Matig beschadigd, matig verweerd

Beschrijving	Golfplaten tuinhuis
Omgeving	Buiten
Primaire drager	Schuin dak
Asbestmateriaal	Dak- en gevelbekleding - Golfplaat
Bindmiddel van asbestmateriaal	Cement
Gebondenheid op basis van bindmiddel	Hecht
Hoeveelheid (oppervlakte - aantal)	• 2,00 m ² - 2 stuks
Totale oppervlakte	4,00 m ²
Eenvoudig bereikbaar	Ja

Dringend verwijderen

- Zorg voor een veilig beheer. Vermijd het beschadigen van het asbestmateriaal. Controleer de toestand jaarlijks op wijzigingen.
- Hemelwater dat afspoelt van asbestcement daken of gevels kan asbestdeeltjes bevatten. Gebruik het enkel voor gesloten circuits (bv. spoelen toiletten). Reinig na het vervangen van het dak of de gevel de dakgoten en regenwaterput of -ton om asbesthoudend sediment of slib te verwijderen

- Eenvoudige handelingen: mag via doe-het-zelf of door werknemer(s) met opleidingsattest eenvoudige handelingen
Deze hechtgebonden buitentoepassing mag met eenvoudige handelingen verwijderd worden. Lees zeker de aanbevelingen in de toelichting achteraan dit document i.v.m. de verwijdering en op <https://ovam.vlaanderen.be/voorzorgsmaatregelen-bij-asbestverwijdering>.

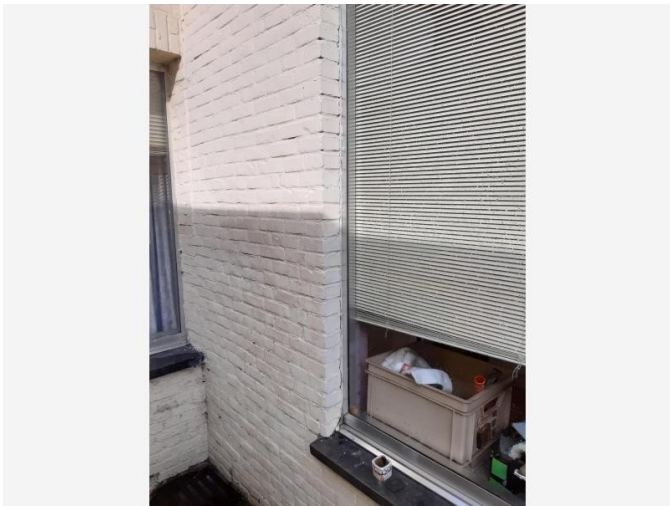
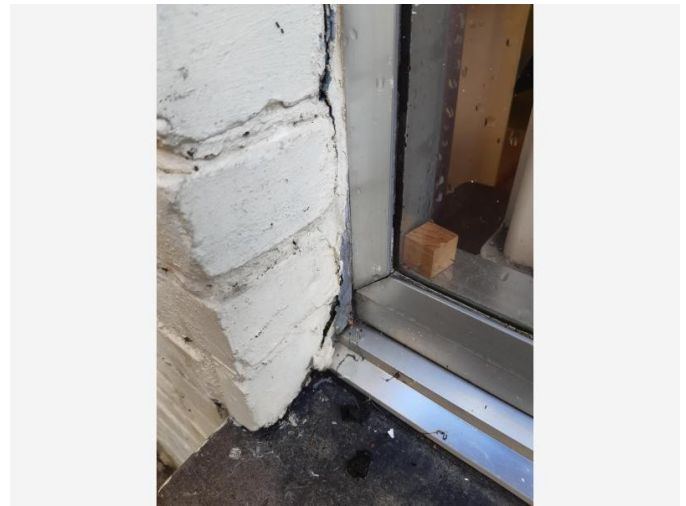
Mastiek is verweerd, bijkomende maatregelen vereist bij verwijdering

Eindbeoordeling materiaalrisico	Verhoogd materiaalrisico en/of verhoogde kans op vezelvrijgave
---------------------------------	--

Gebondenheid	Categorie 1: hechtgebonden in oorsprong
Asbestsoort (vezeltype)	Alleen chrysotiel
Asbestconcentratie	Laag (< 50%)
Afschermingsgraad van het gehele materiaal	Geheel of deels vrij aan de buitenlucht
Toestand van het materiaal	Matig beschadigd, matig verweerd

#	Type	Referentie	Resultaat
4.1	Puntmonster	4.08863	Chrysotiel

Beschrijving	Mastiek
Omgeving	Buiten
Primaire drager	Wandopening verticaal (raam, deur, ...)
Asbestmateriaal	In-situ afwerkingslagen - Pasta, stopverf, voegsel, stopsel, vulsel, mastiek, kitten, ...
Bindmiddel van asbestmateriaal	Kitten, mastiek, pasta
Gebondenheid op basis van bindmiddel	Hecht
Hoeveelheid (gewicht - aantal)	• 1,00 kg - 1 stuk

Verwijderen

- Zorg voor een veilig beheer. Vermijd het beschadigen van het asbestmateriaal. Controleer de toestand jaarlijks op wijzigingen.

- Eenvoudige handelingen: enkel door erkend asbestverwijderaar Mastiek wegsnijden bij uitnemen raam.

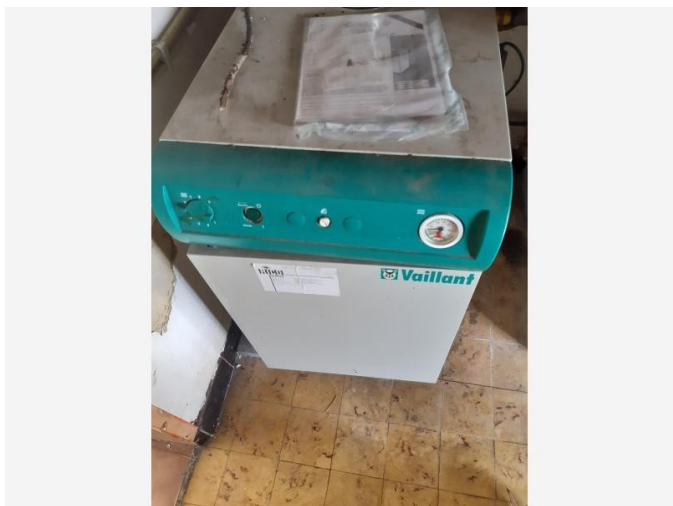
Geen asbesthoudende materialen gebruikt in de CV-brander.

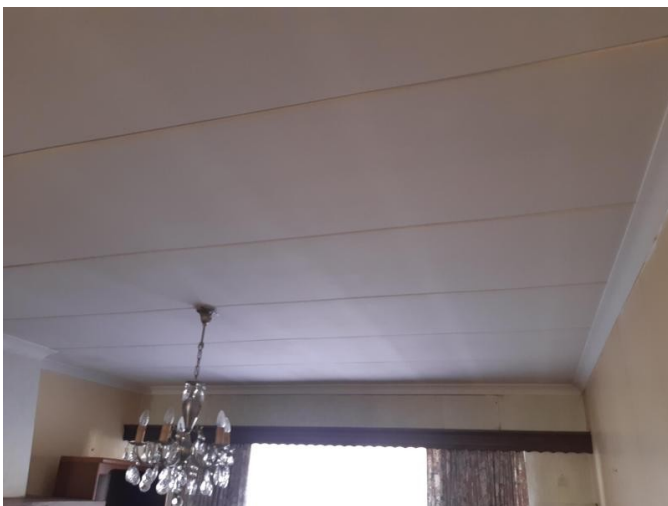
Gyproc plafond in living/eetkamer; niet asbestverdacht.

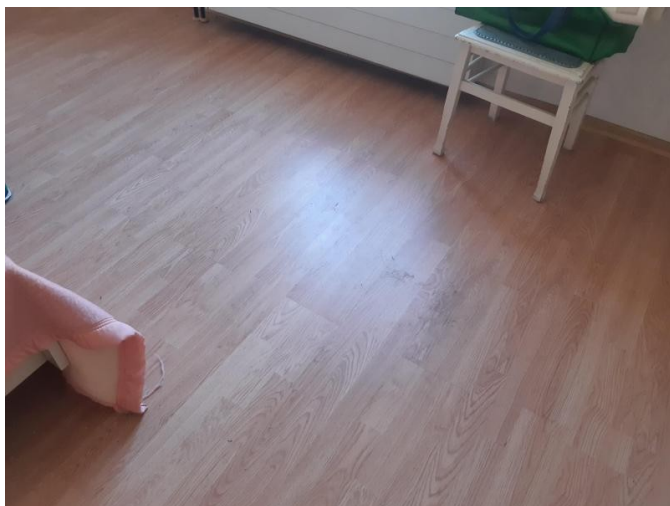
Kliklaminaat in voorste slaapkamer; niet asbestverdacht.

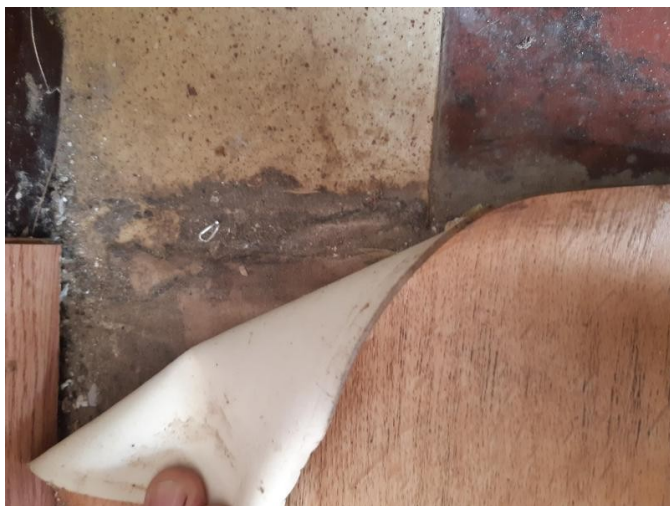
Linoleum vloerzeil in keuken, living en gang; niet asbestverdacht.

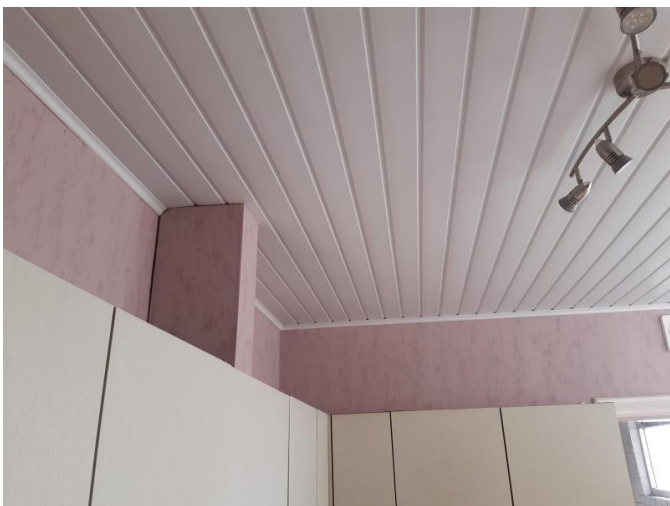
Valse plafonds uit isomo tegels en vezelplaat in de trappenhal; plastic planchetten in keuken en badkamer; vezelplaten in achterste slaapkamer en stookruimte.

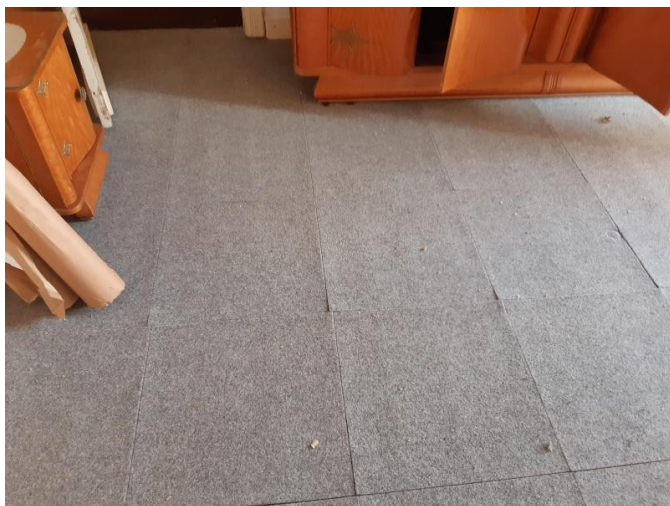
Tapijt/tegels op vezelplaten ondergrond in achterste slaapkamer en trappenhal.

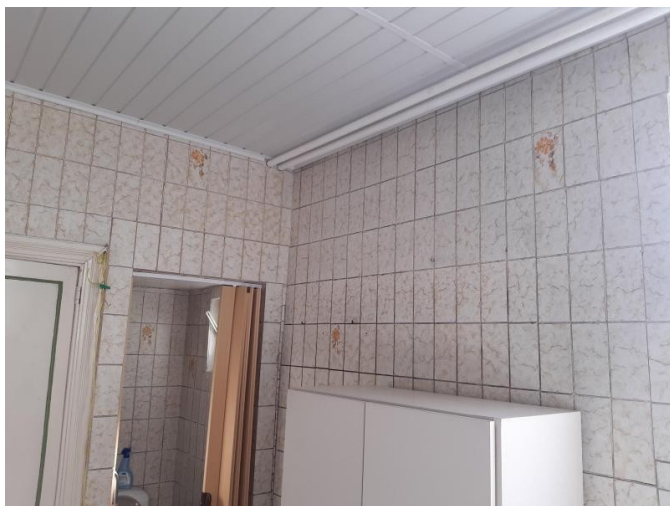
Omwille van het niet destructieve onderzoek geen monsternamen van de tegellijm uitgevoerd.

Identificatiemethode	Mogelijk asbesthoudende lijm gebruikt
----------------------	---------------------------------------

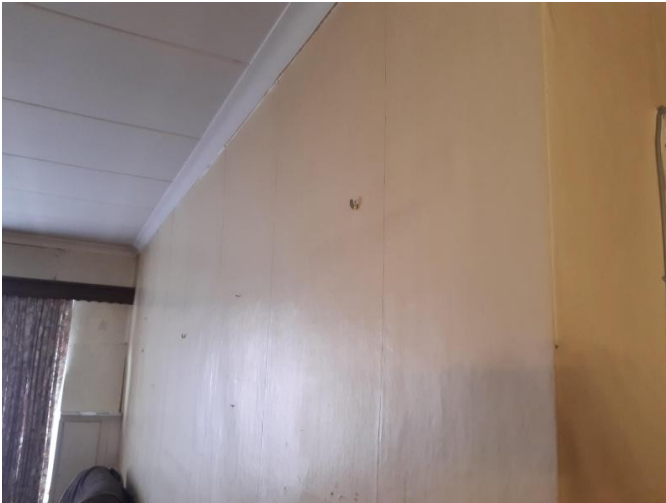
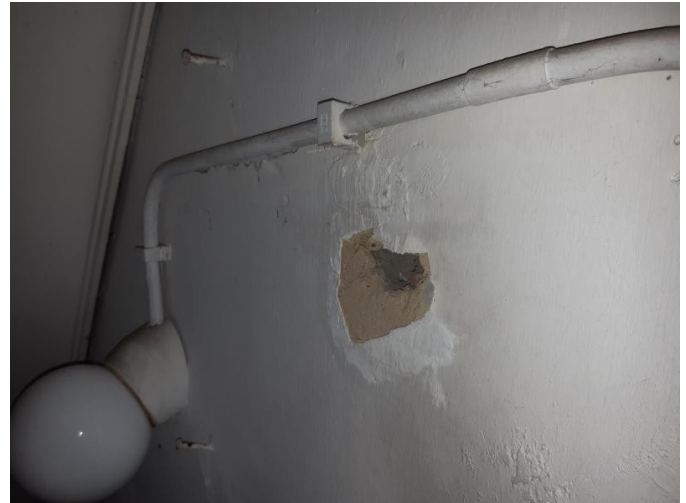
Fiche 12: Pleisterwerk wanden

Geen asbest

#	Type	Referentie	Resultaat
12.1	Mengmonster	4.08861	Geen asbest

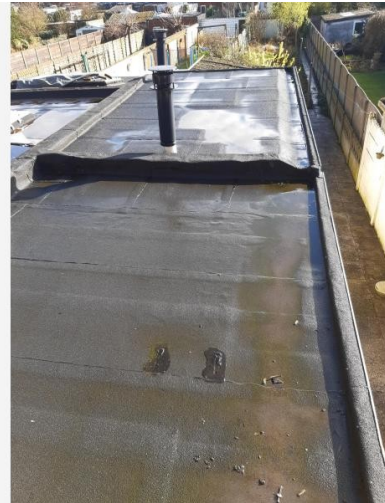
Geen asbest

Identificatiemethode	Vaststelling zonder monstername
Destructieve handeling voor identificatie	Nee
Opmerking	Recente roofing doch geen bewijsdocument aanwezig.

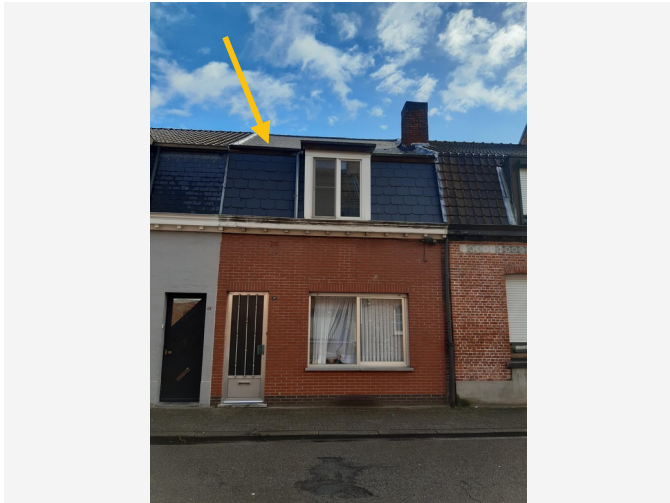
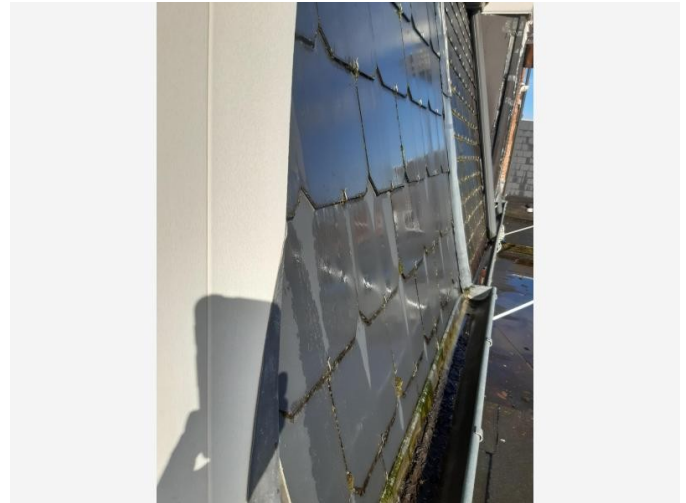
Geen asbest

Beschrijving	Kunstleien dak
Omgeving	Buiten
Identificatiemethode	Vaststelling met bewijsdocument, zonder monstername
Destructieve handeling voor identificatie	Nee

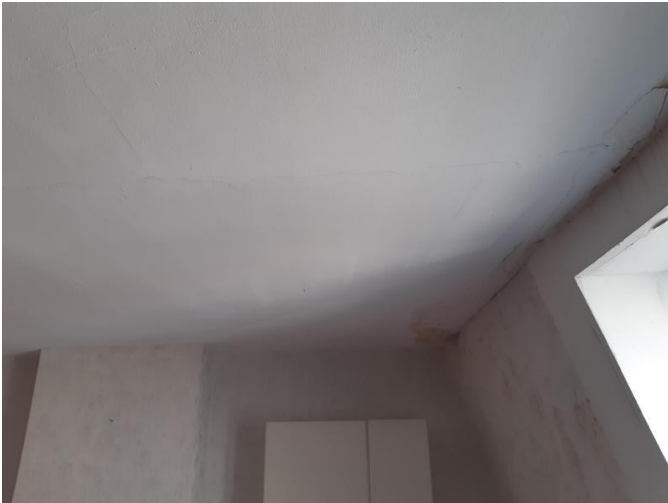
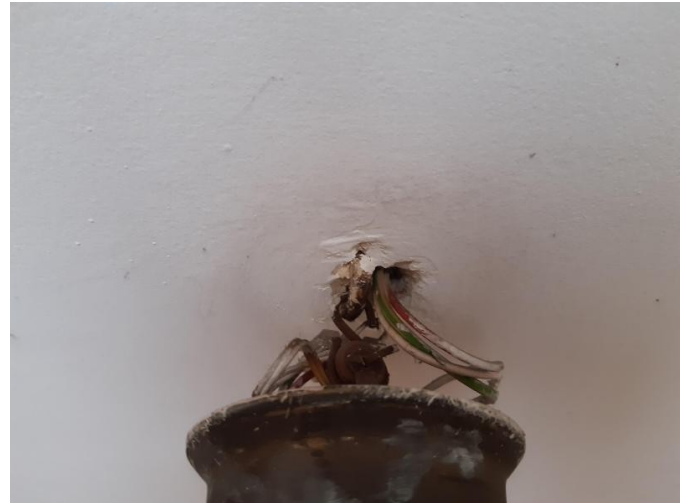
Fiche 15: Pleisterwerk plafond

Geen asbest

#	Type	Referentie	Resultaat
15.1	Mengmonster	4.08862	Geen asbest
