Asbestinventarisatetest

Heuvelstraat 189, 3390 Tielt-Winge

Attestnummer : 20240319-000040.000

Zone 1: Schoolgebouw

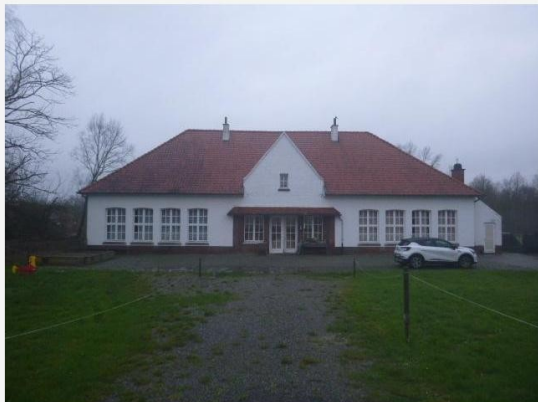
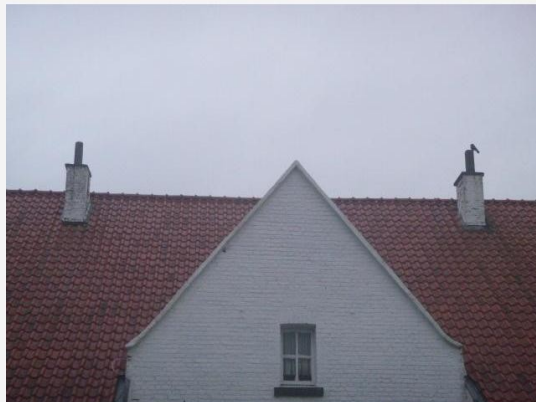
Het asbestmateriaal valt onder de mijlpaal van 2034.

Eindbeoordeling materiaalrisico	Laag materiaalrisico en/of verlaagde kans op vezelvrijgave
Opmerking	De asbesttoepassing bevindt zich buiten.

Beschrijving	Schouwen op het dak
Omgeving	Buiten
Primaire drager	Schacht-koker (technisch)
Asbestmateriaal	Rookgaskanaal
Bindmiddel van asbestmateriaal	Cement

Verwijderen

- Zorg voor een veilig beheer. Vermijd het beschadigen van het asbestmateriaal. Controleer de toestand jaarlijks op wijzigingen.

- Eenvoudige handelingen: mag via doe-het-zelf of door werknemer(s) met opleidingsattest eenvoudige handelingen
Volgens de richtlijnen in de Codex Welzijn op het Werk, boek VI titel 3 asbest, mag hechtgebonden asbest die beschadigd is of waarbij er vrije vezels zichtbaar zijn en die verwerkt is in een buitentoepassing via de methode van eenvoudige handelingen verwijderd worden, indien er geen derden aanwezig zijn en voor zover de verwijdering geen aanleiding geeft tot een wijziging van de toestand.

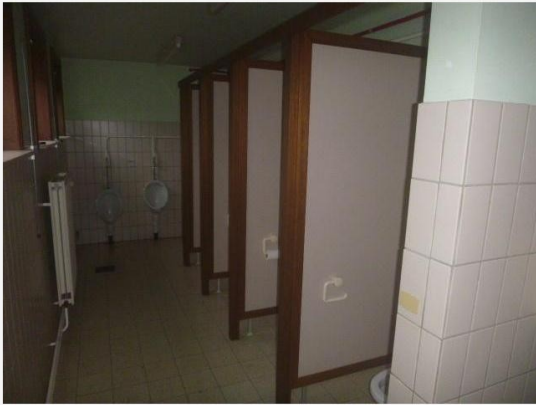
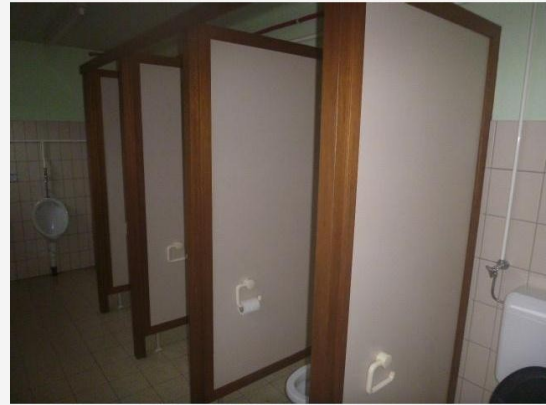
Het asbestmateriaal valt onder de mijlpaal van 2040.

Eindbeoordeling materiaalrisico	Laag materiaalrisico en/of verlaagde kans op vezelvrijgave
Opmerking	Het lokaal of de omgeving met de asbesttoepassing wordt intensief gebruikt.

Beschrijving	Tussenschotten - Toiletten
Omgeving	Binnen
Primaire drager	Wand vrijstaand (scheidingsmuur, ...)
Asbestmateriaal	Plaat, paneel, tablet - Geëmailleerd, type Glasal
Bindmiddel van asbestmateriaal	Cement

Zorgvuldig beheren

- Zorg voor een veilig beheer. Vermijd het beschadigen van het asbestmateriaal. Controleer de toestand jaarlijks op wijzigingen.

- Eenvoudige handelingen: mag via doe-het-zelf of door werknemer(s) met opleidingsattest eenvoudige handelingen
Volgens de richtlijnen in de Codex Welzijn op het Werk, Boek VI titel 3 asbest, mogen hechtgebonden asbesttoepassingen die niet beschadigd zijn of waarbij er geen vrije vezels zichtbaar zijn en waarbij verwijdering geen aanleiding geeft tot een wijziging van de toestand verwijderd worden via de methode van eenvoudige handelingen.

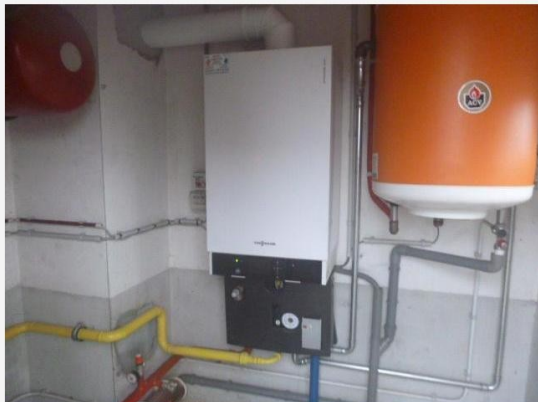
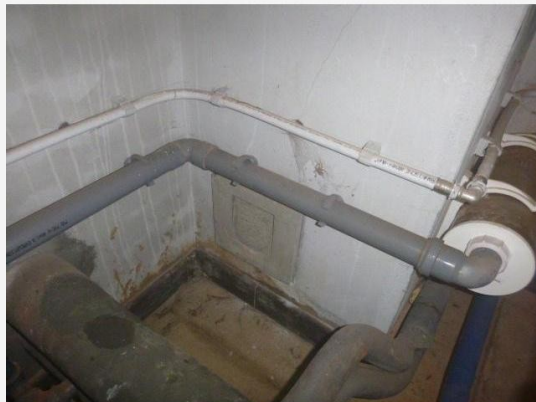
Het asbestmateriaal valt onder de mijlpaal van 2040.

Eindbeoordeling materiaalrisico	Laag materiaalrisico en/of verlaagde kans op vezelvrijgave
Opmerking	Het lokaal of de omgeving met de asbesttoepassing wordt occasioneel gebruikt door technisch personeel.

Beschrijving	Roetschuif stookplaats
Omgeving	Binnen
Primaire drager	HVAC infrastructuur en uitrusting
Asbestmateriaal	Brandwerende afsluiting (prefab geheel) - Luik
Bindmiddel van asbestmateriaal	Cement

Zorgvuldig beheren

- Zorg voor een veilig beheer. Vermijd het beschadigen van het asbestmateriaal. Controleer de toestand jaarlijks op wijzigingen.

- Eenvoudige handelingen: mag via doe-het-zelf of door werknemer(s) met opleidingsattest eenvoudige handelingen
Volgens de richtlijnen in de Codex Welzijn op het Werk, Boek VI titel 3 asbest, mogen hechtgebonden asbesttoepassingen die niet beschadigd zijn of waarbij er geen vrije vezels zichtbaar zijn en waarbij verwijdering geen aanleiding geeft tot een wijziging van de toestand verwijderd worden via de methode van eenvoudige handelingen.

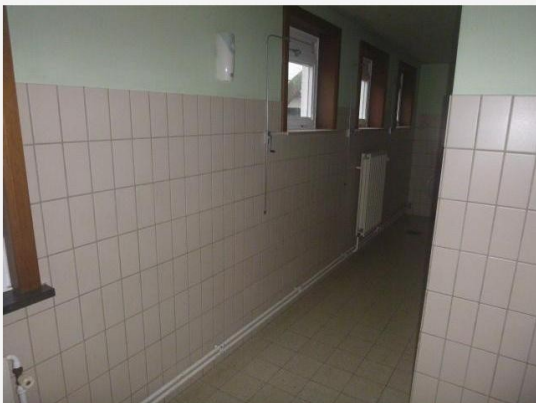
Vrije foto

In uitzonderlijke gevallen kan de lijm waarmee deze zijn vastgehecht asbesthoudend zijn. Gezien het een niet-destructief onderzoek betreft, werd er geen staal genomen. Bij afbraak van deze tegels, is het aangewezen deze lijm laag te laten analyseren op de aanwezigheid van asbest.

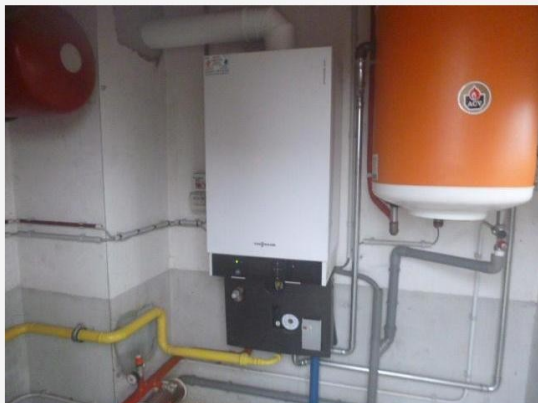
Vrije foto

CV-installatie Viessmann bouwjaar 2010. Omwille van het bouwjaar mogen de dichtingen van de CV-installatie als asbestvrij beschouwd worden (asbestvrij vanaf 1999). Het bewijsstuk is opgeladen in de databank.

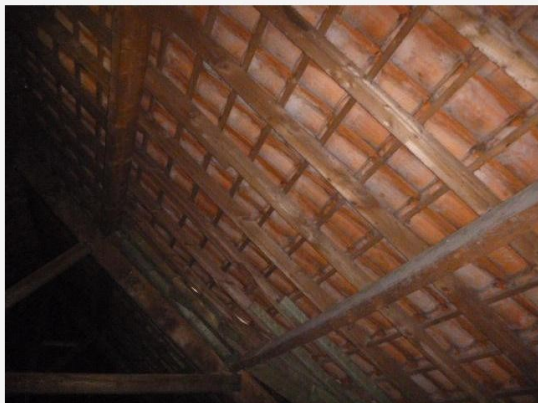
Vrije foto

Dak is bekleed met dakpannen en er is geen onderdak aanwezig.

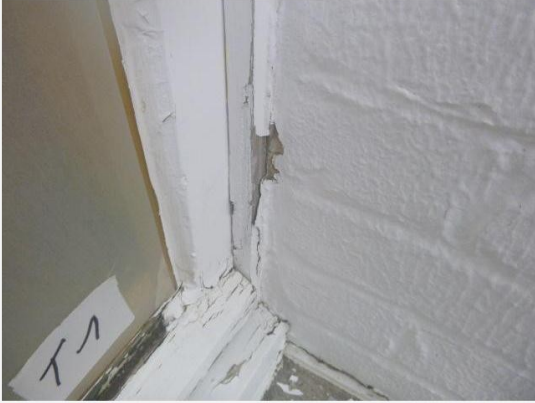
Vrije foto

De afdichtingen voor ramen en deuren tussen kader en gevel is met cement.

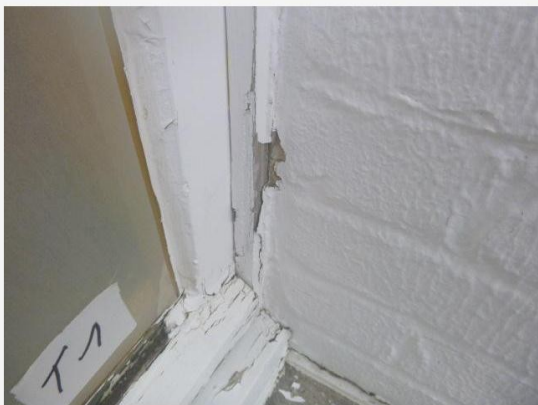
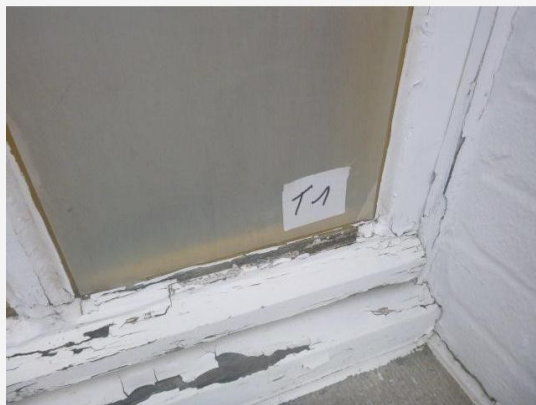
Fiche 8: Afdichtingen ramen en deuren - mastiek tussen kader en glas

Geen asbest

#	Type	Referentie	Resultaat
8.1	Puntmonster	T1	Geen asbest

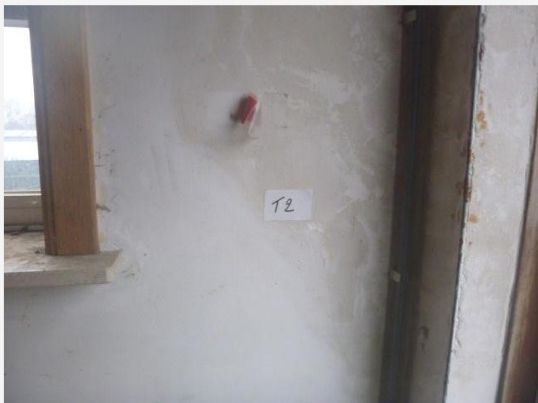
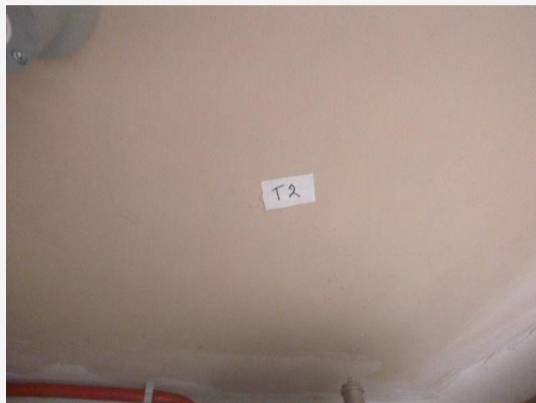
Geen asbest

#	Type	Referentie	Resultaat
9.1	Mengmonster	T2	Geen asbest

Beschrijving	Pleisterwerk muur en plafond - C.V. lokaal
Omgeving	Binnen
Primaire drager	Binnenwand
Bindmiddel van materiaal	Gips - kalk

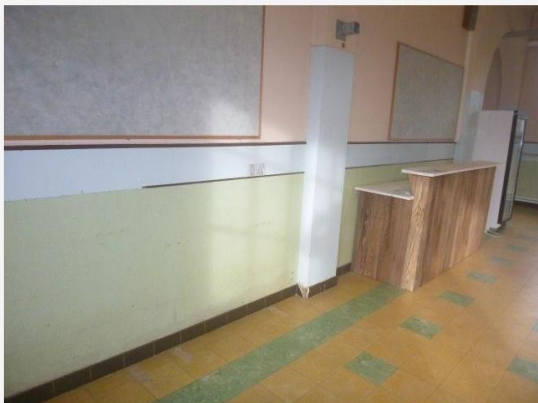
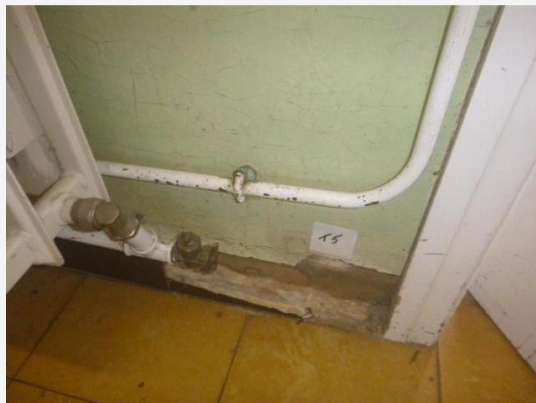
Geen asbest

#	Type	Referentie	Resultaat
10.1	Puntmonster	T5	Geen asbest

Beschrijving	Vinylzeil met zwarte lijm, speelplaats
Omgeving	Binnen
Primaire drager	Vloer
Bindmiddel van materiaal	Kunststof of -hars

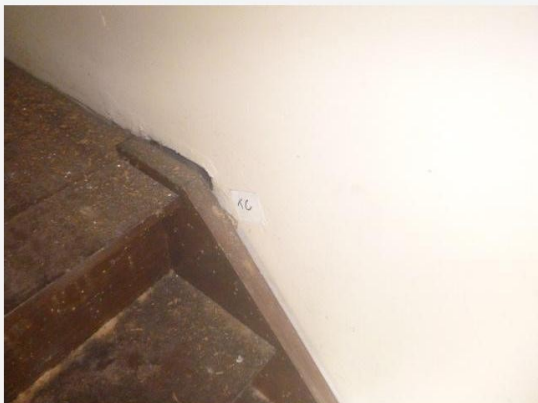
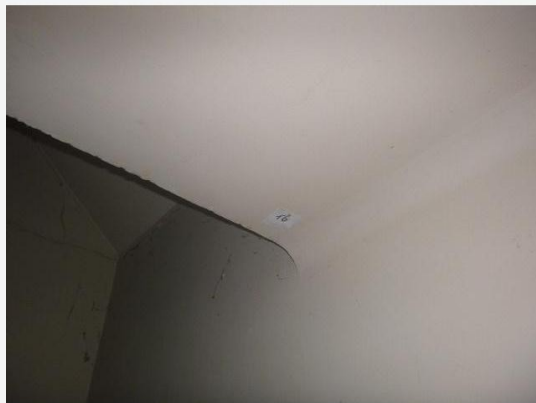
Geen asbest

#	Type	Referentie	Resultaat
11.1	Mengmonster	T6	Geen asbest

Beschrijving	Pleisterwerk muur en plafond - Traphal
Omgeving	Binnen
Primaire drager	Binnenwand
Bindmiddel van materiaal	Gips - kalk

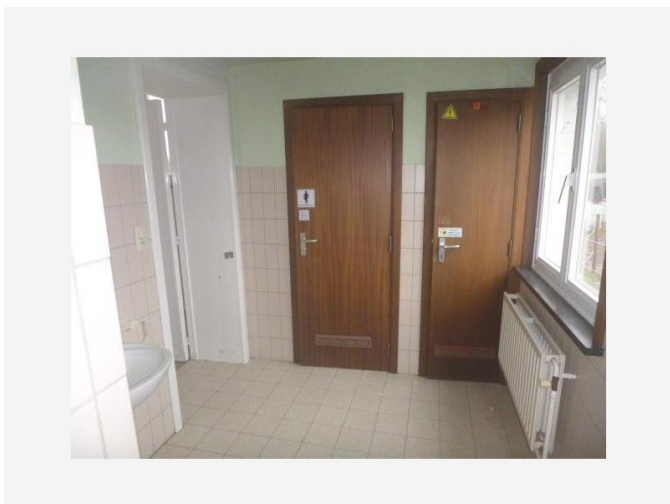
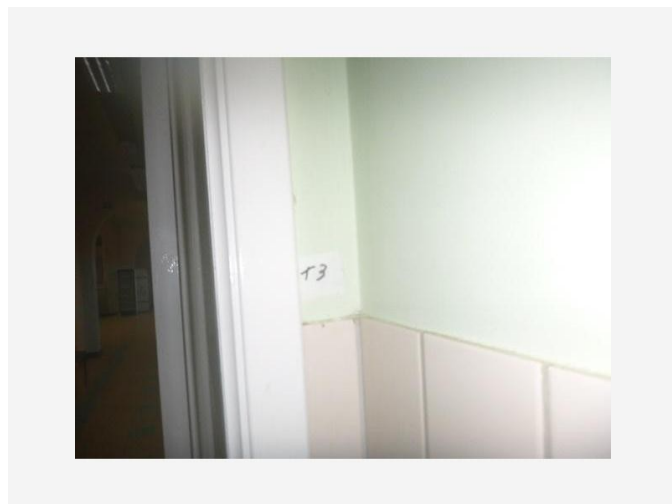
Geen asbest

#	Type	Referentie	Resultaat
12.1	Mengmonster	T3	Geen asbest

Beschrijving	Pleisterwerk muren
Omgeving	Binnen
Primaire drager	Binnenwand
Bindmiddel van materiaal	Gips - kalk

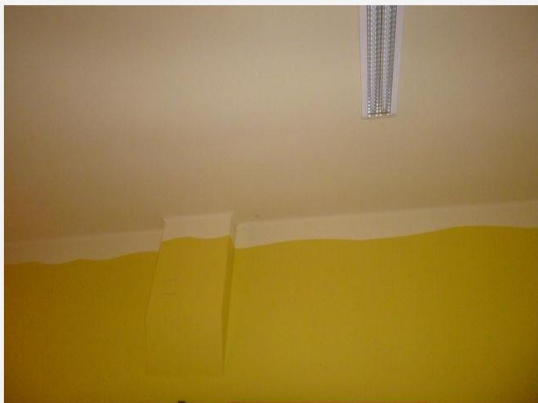
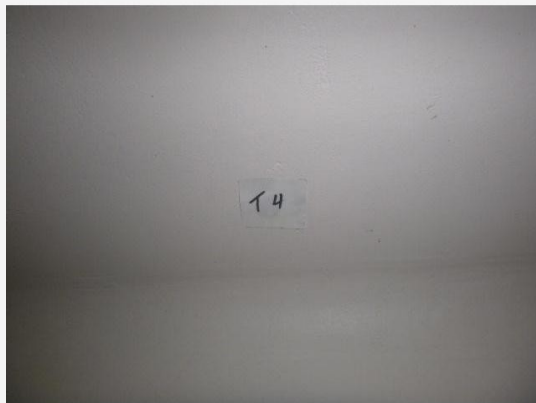
Geen asbest

#	Type	Referentie	Resultaat
13.1	Mengmonster	T4	Geen asbest

Beschrijving	Pleisterwerk plafonds
Omgeving	Binnen
Primaire drager	Plafond
Bindmiddel van materiaal	Gips - kalk
