Asbestinventarisatetest

Mgr. Donchelei 10, 2290 Vorselaar

Attestnummer : 20240611-000163.000

Uitgegeven op : 11.06.2024

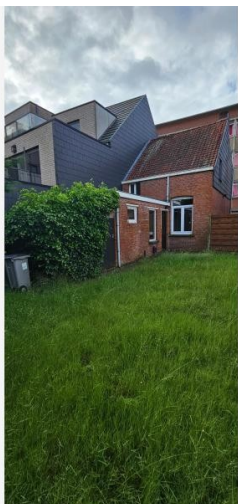
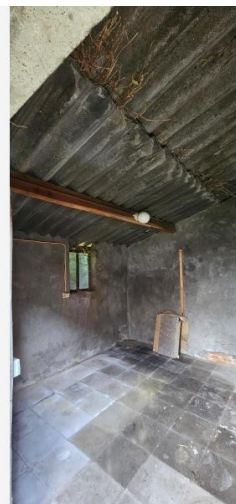
Het asbestmateriaal valt onder de mijlpaal van 2034.

Verwijderen

Eindbeoordeling materiaalrisico	Verhoogd materiaalrisico en/of verhoogde kans op vezelvrijgave
---------------------------------	--

Gebondenheid	Categorie 1: hechtgebonden in oorsprong
Asbestsoort (vezeltype)	Crocidoliet aanwezig
Asbestconcentratie	Laag (< 50%)
Afschermingsgraad van het gehele materiaal	Geheel of deels vrij aan de buitenlucht
Toestand van het materiaal	Matig beschadigd, matig verweerd

Beschrijving	golfplaten
Omgeving	Buiten
Primaire drager	Plat dak
Asbestmateriaal	Dak- en gevelbekleding - Golfplaat
Bindmiddel van asbestmateriaal	Cement
Gebondenheid op basis van bindmiddel	Hecht
Hoeveelheid (oppervlakte - aantal)	<ul style="list-style-type: none">• 30,00 m² - 1 stuk
Totale oppervlakte	30,00 m ²
Eenvoudig bereikbaar	Nee <ul style="list-style-type: none">• Het asbestmateriaal is bedekt (uitgezonderd laag verf, coating, behang, kunststof, textiel) en het wegnemen van het bedekkende materiaal kan niet zonder het bedekkende materiaal te beschadigen.
Bevestigingswijze	<ul style="list-style-type: none">• Geschroefd

- Zorg voor een veilig beheer. Vermijd het beschadigen van het asbestmateriaal. Controleer de toestand jaarlijks op wijzigingen.

- Eenvoudige handelingen: enkel door erkend asbestverwijderaar
Gezien de overwoekering van de klimop, is het niet mogelijk om de platen in zijn gehele te demonteren, zonder te beschadigen.

uit te voeren door firma met opleiding tot verwijdering (basis 8u)

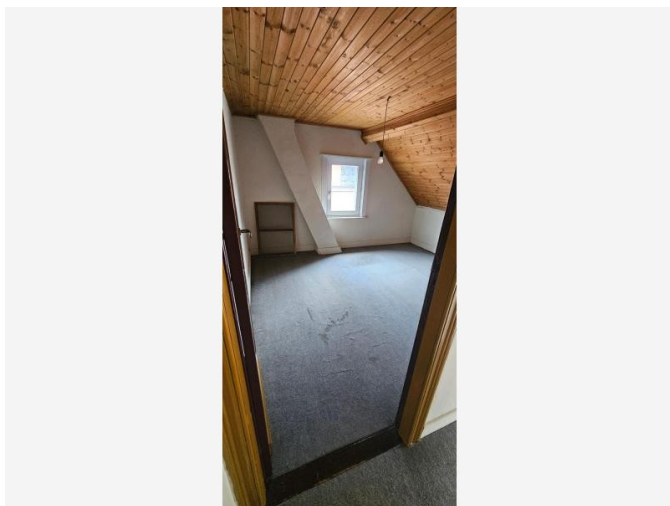
Door de jaren heen werden renovaties uitgevoerd.

Hierdoor is het niet mogelijk om onder - achter liggende materialen waar te nemen

Identificatiemethode	Redelijk vermoeden
Primaire drager	Binnenwand
(Asbest)materiaal	In-situ afwerkingslagen - Lijm laag
Bindmiddel	Lijm
Gebondenheid bindmiddel	Hecht

Indien er werkzaamheden uitgevoerd worden, zorgvuldig en waakzaam zijn mochten er verdachte zaken tevoorschijn komen

(vloerzeilen met asbest, asbest lijm, muurbekleding, asbestcementplaten achter gyproc voorzet wanden of valse houten plafonds...)

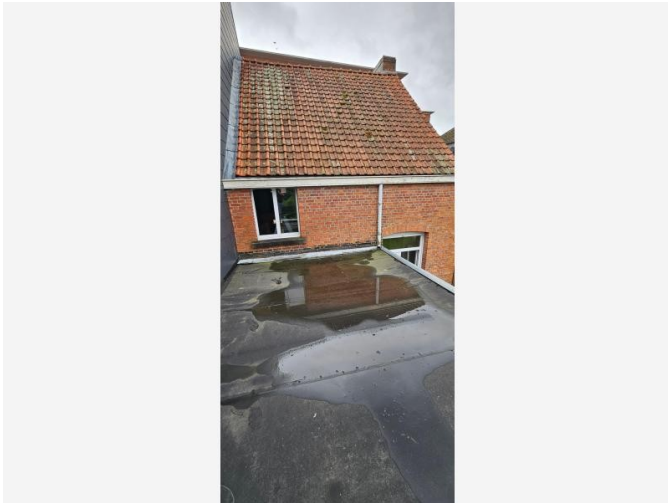
De toplaag van het huidige dak is niet asbest verdacht. Echter is dit een vernieuwing van het dak geweest. De kans bestaat dat onder de huidige dakbedekking asbesthoudende dakbedekking nog aanwezig is. Met zorg te behandelen en op te volgen bij afbraak

Identificatiemethode	Redelijk vermoeden
Primaire drager	Plat dak
(Asbest)materiaal	Dak- en gevelbekleding - Roofing
Bindmiddel	Bitumen (roofing, teer, asfalt)
Gebondenheid bindmiddel	Hecht

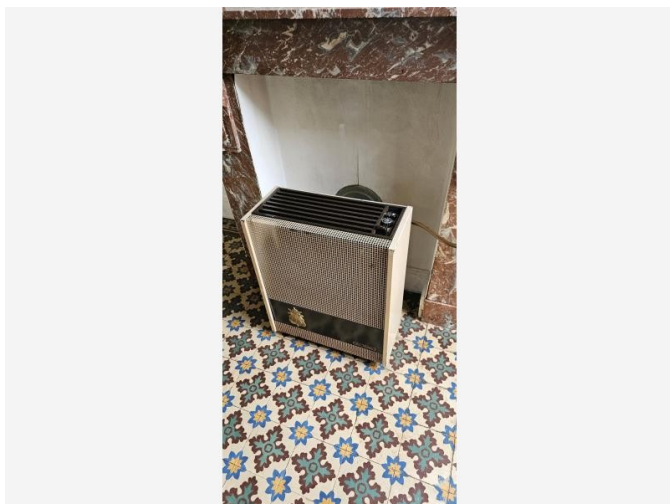
Voor de bestaande verwarmingstoestellen wijzen we erop dat de mogelijkheid bestaat op aanwezigheid van asbest verdachte materialen

Asbest touw

Pical plaat

dichtingen met asbest

Aansluiting naar schouw - asbest schouw

pasta/asbestlijm om schouw af te dichten

Identificatiemethode	Redelijk vermoeden
Primaire drager	HVAC infrastructuur en uitrusting
(Asbest)materiaal	Koord, lint, band, strip

Bindmiddel	Weinig of geen bindmiddel (textiel, bevlokkings, ...)
Gebondenheid bindmiddel	Niet-hechtgebonden

Op te volgen bij demontage van de verwarmingstoestellen

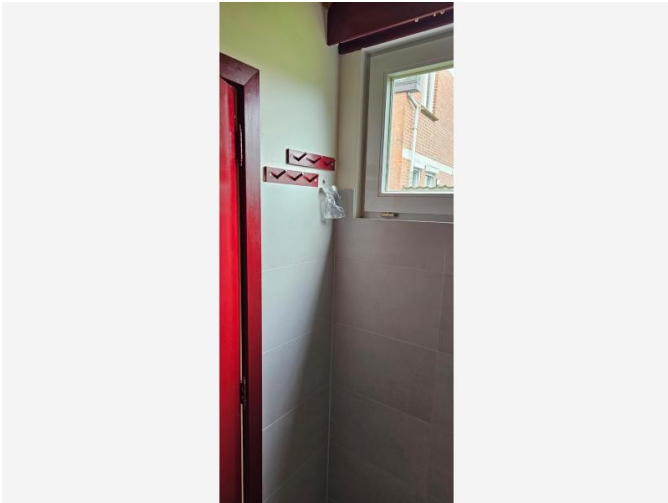
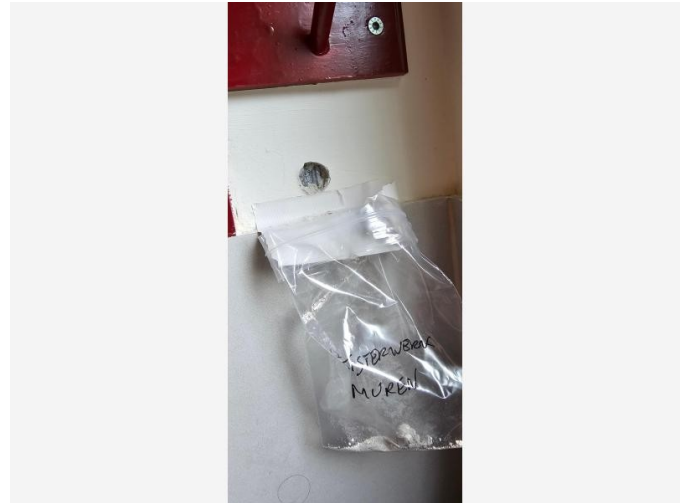
Fiche 5: Pleisterwerk muren

Geen asbest

#	Type	Referentie	Resultaat
5.1	Mengmonster	MM01	Geen asbest

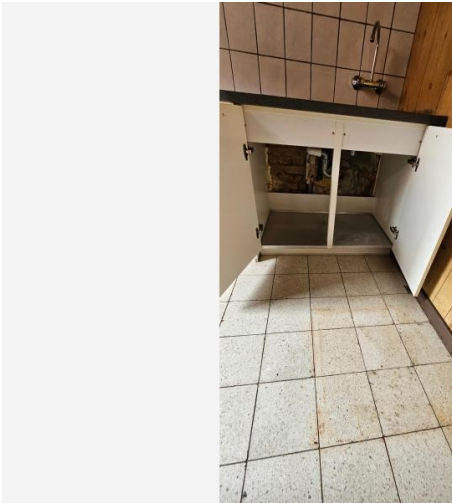
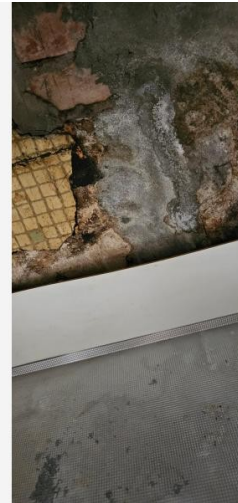
Fiche 6: Muurbekleding achter keukenkast

Geen asbest

#	Type	Referentie	Resultaat
6.1	Puntmonster	PM03	Geen asbest

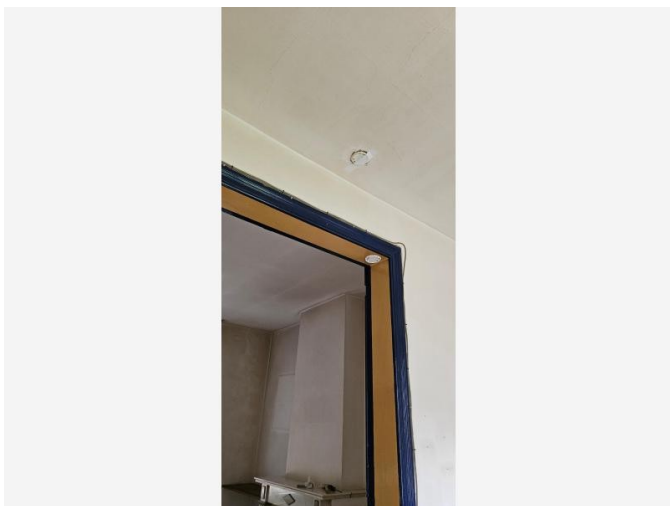
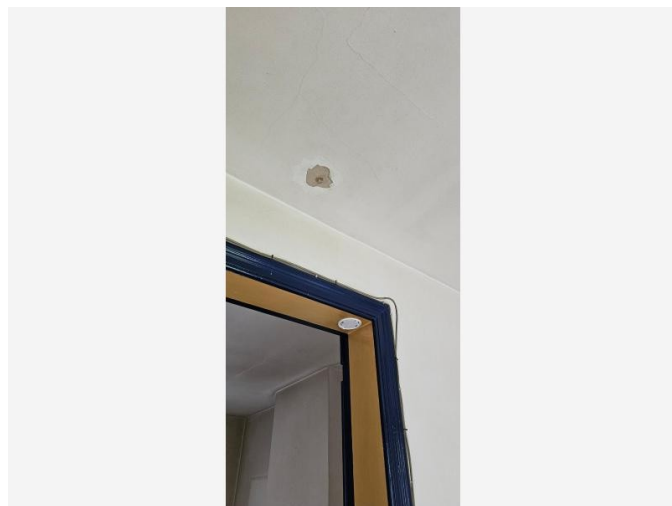
Geen asbest

#	Type	Referentie	Resultaat
7.1	Puntmonster	PM01	Geen asbest

Beschrijving	Pleisterwerk plafond
Omgeving	Binnen
Primaire drager	Plafond
Bindmiddel van materiaal	Gips - kalk

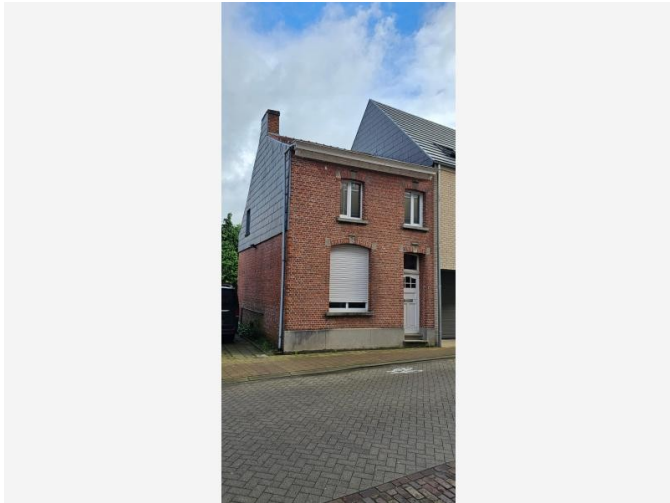
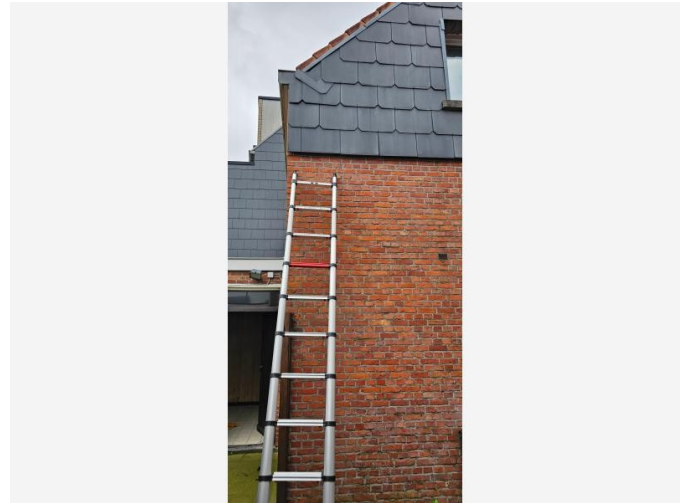
Fiche 8: Bekleding zijgevel

Geen asbest

#	Type	Referentie	Resultaat
8.1	Mengmonster	PM02	Geen asbest
