# Asbestinventarisatetest

Genthof 18, 8000 Brugge

Attestnummer : 20260514-000029.000

Uitgegeven op : 14.05.2026

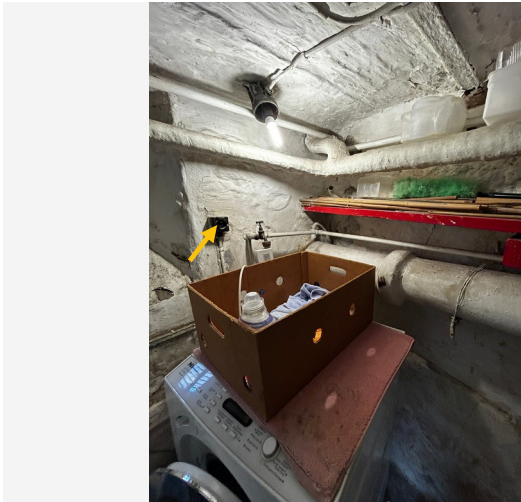
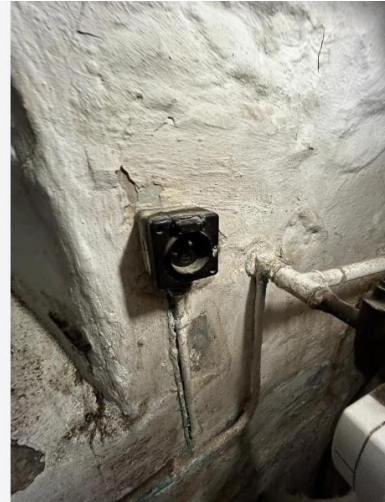
# Fiche 1: Bakeliet stopcontact in de kelder + schakelaars op de 1ste verdieping

| Eindbeoordeling materiaalrisico | Laag materiaalrisico en/of verlaagde kans op vezelvrijgave |

| Asbestsoort (vezeltype) | Crocidoliet aanwezig |
| Toestand van het materiaal | Onbeschadigd, niet verweerd |

| Opmerking | <p>Stopcontact in bakeliet aanwezig in de kelder. Schakelaars in bakeliet aanwezig op de eerste verdieping. Deze oppervlakte werd niet gemeten, maar geschat op basis van een benadering voor alle aanwezige stopcontacten en schakelaars. Deze schatting mag niet worden gebruikt als maatstaf voor heffingen. Bakeliet wordt door ons beschouwd als een asbestverdachte toepassing, aangezien het in veel gevallen asbesthoudend is. We hebben echter geen staalname uitgevoerd om de functionaliteit niet in gevaar te brengen. Voer zeker verdere staalname uit voor verwijdering.</p> |

Zorgvuldig beheren

- Zorg voor een veilig beheer. Vermijd het beschadigen van het asbestmateriaal. Controleer de toestand jaarlijks op wijzigingen.
- Voer bijkomende staalname(s) uit.

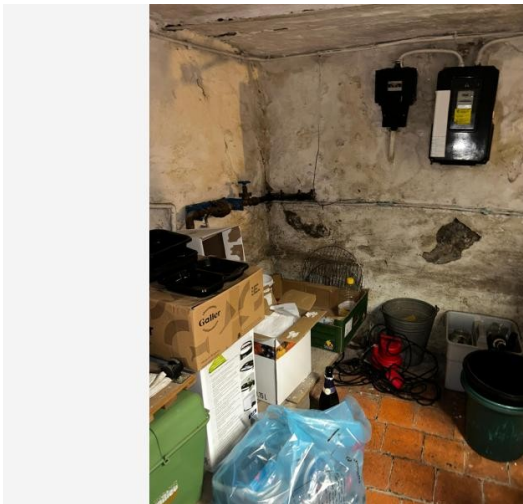
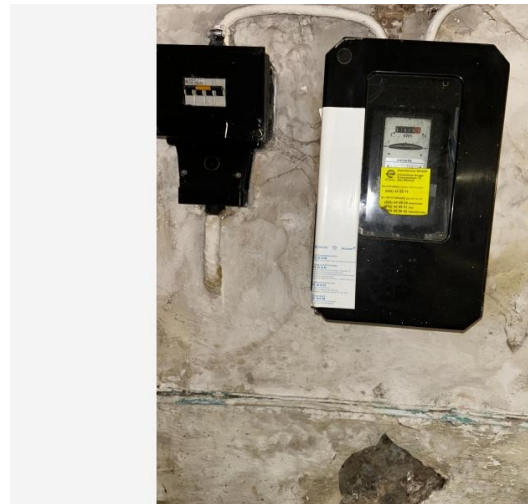
| Eindbeoordeling materiaalrisico | Laag materiaalrisico en/of verlaagde kans op vezelvrijgave |

| Asbestsoort (vezeltype) | Crocidoliet aanwezig |
| Toestand van het materiaal | Onbeschadigd, niet verweerd |

| Beschrijving | Bakeliet teller - kelder |
| Opmerking | <p>Deze oppervlakte werd niet gemeten, maar geschat op basis van een benadering van de aanwezige tellerkast. Deze schatting mag niet worden gebruikt als maatstaf voor heffingen. Bakeliet wordt door ons beschouwd als een asbestverdachte toepassing, aangezien het in veel gevallen asbesthoudend is. We hebben geen staalname uitgevoerd om de functionaliteit van de tellerkast niet in gevaar te brengen.</p> <p>Daarnaast is staalname verboden, aangezien de tellerkast eigendom is van de nutsvoorzieningsmaatschappij.</p> |

Zorgvuldig beheren

- Zorg voor een veilig beheer. Vermijd het beschadigen van het asbestmateriaal. Controleer de toestand jaarlijks op wijzigingen.

- Eenvoudige handelingen: mag via doe-het-zelf of door werknemer(s) met opleidingsattest eenvoudige handelingen. Deze toepassing mag volgens de huidige wetgeving worden verwijderd via eenvoudige handelingen. Aangezien deze toepassing echter eigendom is van de nutsvoorzieningsmaatschappij, mag deze uitsluitend worden verwijderd door hen of door een door hen aangestelde onderaannemer die beschikt over de nodige attesten en opleidingen. Daarom wordt hier verwezen naar de methode van een erkende verwijderaar, maar in feite dient dit via de nutsvoorzieningsmaatschappij te verlopen.

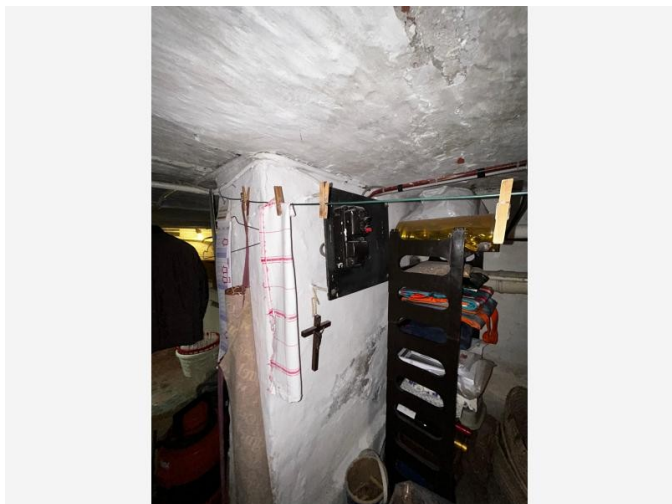
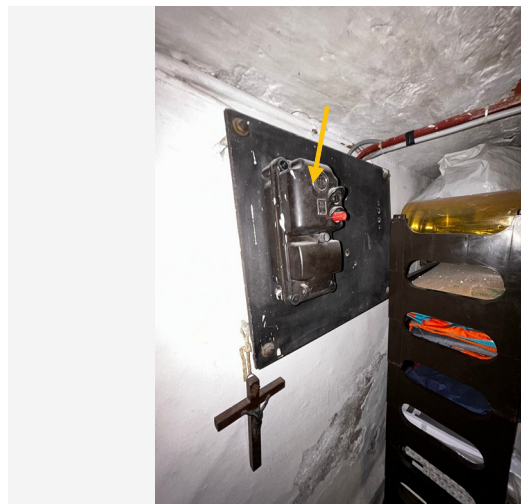
| Eindbeoordeling materiaalarisico | Laag materiaalarisico en/of verlaagde kans op vezelvrijgave |

| Opmerking | <p>Er is een verdeelkasten aanwezig in de kelder.</p> <p>Deze oppervlakte werd niet gemeten, maar geschat op basis van een benadering voor alle verdeelkasten. Deze schatting mag niet worden gebruikt als maatstaf voor heffingen. Bakeliet wordt door ons beschouwd als een asbestverdachte toepassing, aangezien het in veel gevallen asbesthoudend is. We hebben echter geen staalname uitgevoerd om de functionaliteit niet in gevaar te brengen. Voer zeker verdere staalname uit voor verwijdering.</p> |

Zorgvuldig beheren

- Zorg voor een veilig beheer. Vermijd het beschadigen van het asbestmateriaal. Controleer de toestand jaarlijks op wijzigingen.
- Voer bijkomende staalname(s) uit.

- Eenvoudige handelingen: mag via doe-het-zelf of door werknemer(s) met opleidingsattest eenvoudige handelingen  
Laat de kast verwijderen door een elektricien. Raadpleeg steeds de actuele wetgeving via OVAM ([www.ovam.be/asbest](http://www.ovam.be/asbest)). Onder strikte voorwaarden kan het eventueel toegestaan zijn om bepaalde toepassingen van asbest zelf te verwijderen. Dit geldt enkel voor hechtgebonden asbest in goede staat, in beperkte hoeveelheden en mits naleving van de veiligheidsvoorschriften. Bij twijfel wordt echter sterk aangeraden om een erkende asbestverwijderaar te raadplegen.

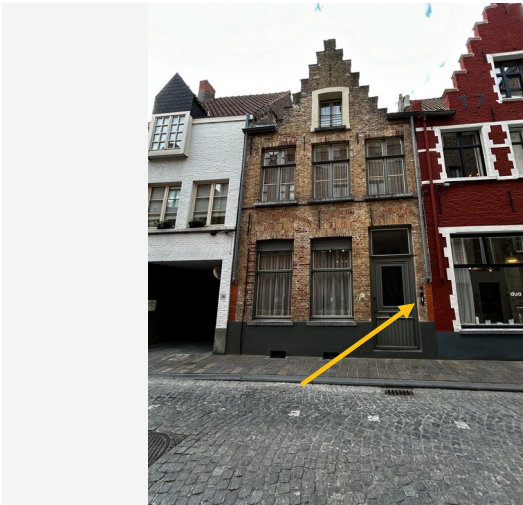
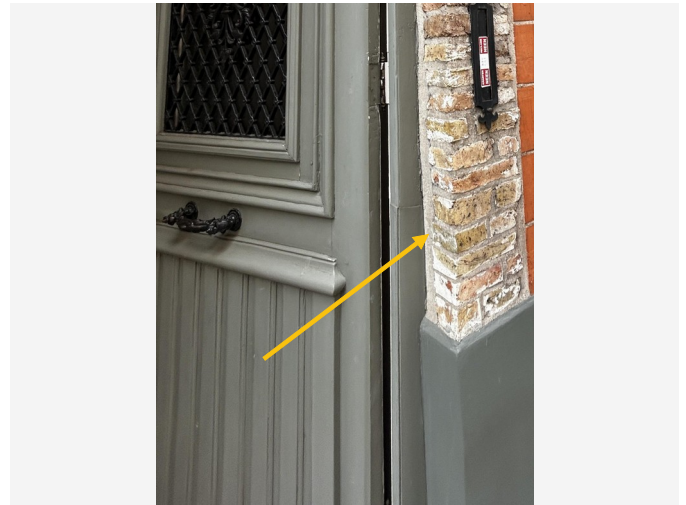
## Fiche 14: Geen verdacht afdichtingsmateriaal (mastiek, kit,...) aan schrijnwerk

| Beschrijving | Notitie | Terug te vinden op plannen |
|---|---|---|
| Fiche 14: Geen verdacht afdichtingsmateriaal (mastiek, kit,...) aan schrijnwerk | Er is geen verdacht afdichtingsmateriaal (mastiek, kit,...) aanwezig tussen het buitenschrijnwerk en het gevelmetselwerk van de wooneenheid. Dit was van toepassing voor alle deuren, poorten, vensters, .... op het inspectiegebied. | - |

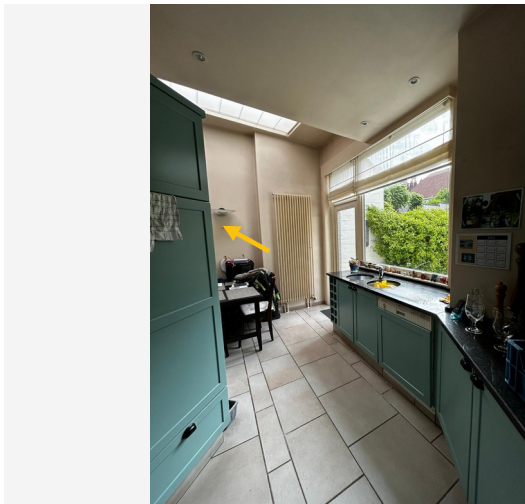
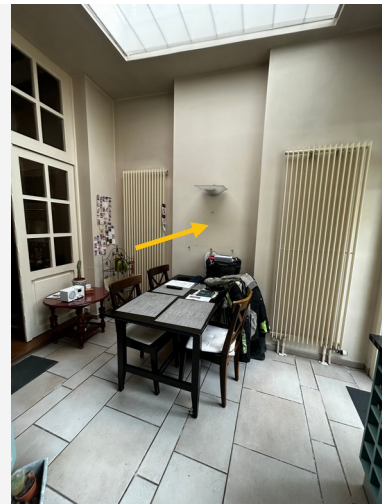
## Fiche 18: Gedeeltelijk geen pleisterwerk muur aanwezig

| Beschrijving | Notitie | Terug te vinden op plannen |
|---|---|---|
| Fiche 18: Gedeeltelijk geen pleisterwerk muur aanwezig | Er zijn voorzetwanden aanwezig in de badkamer en de keuken. Het is niet zichtbaar of er pleisterwerk of ander materiaal aanwezig is onder de voorzetwanden. Dit is destructief onderzoek en niet noodzakelijk voor dit attest. Het is niet duidelijk of er pleisterwerk aanwezig is achter deze valse wanden, het is aangewezen om bijkomend onderzoek uit te voeren bij werken. | Plan 1.6: Grondplan gelijkvloers muren<br>Plan 1.8: Grondplan verdieping 1 muren |
