Asbestinventarisatetest

Berlaarsesteenweg 216, 2500 Lier

Attestnummer : 20230807-000223.000

Niet-asbestveilig

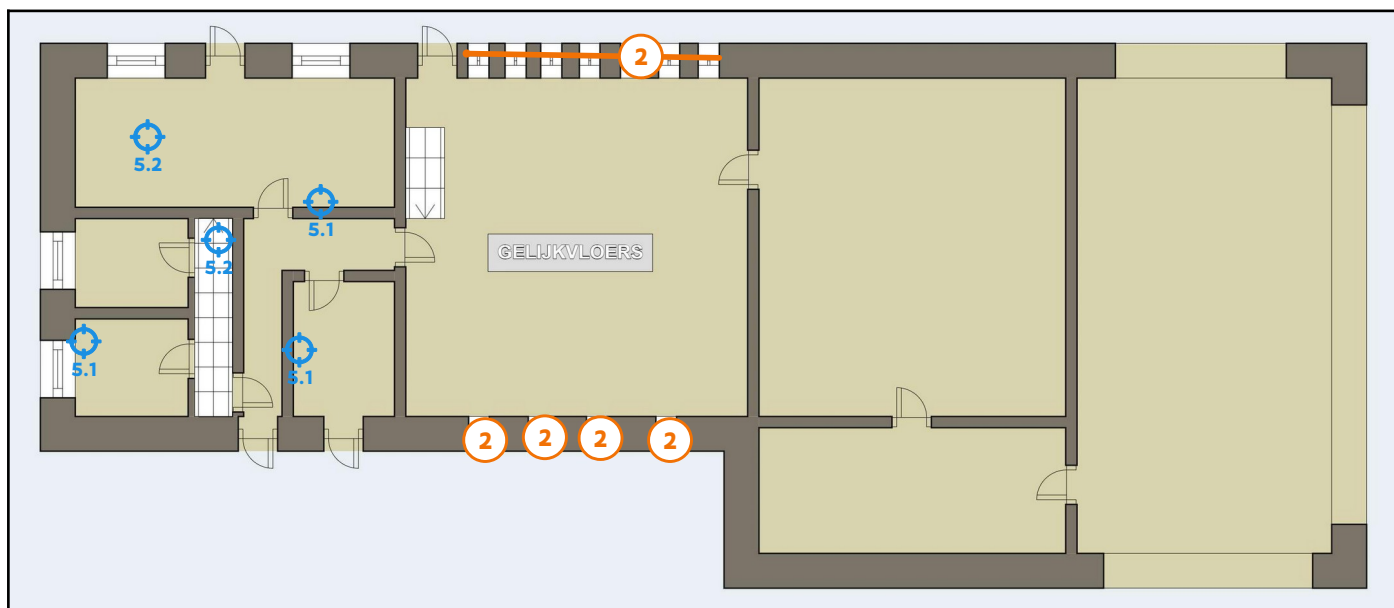
Plan 1.1: Gelijkvloers

Beschrijving	Type	Actie
2. Mastiek	Asbestmateriaal	Verwijderen
5. Pleisterwerk	Geen asbest	-
5.1 Code: MS1	Mengmonster	-
5.2 Code: MS2	Mengmonster	-

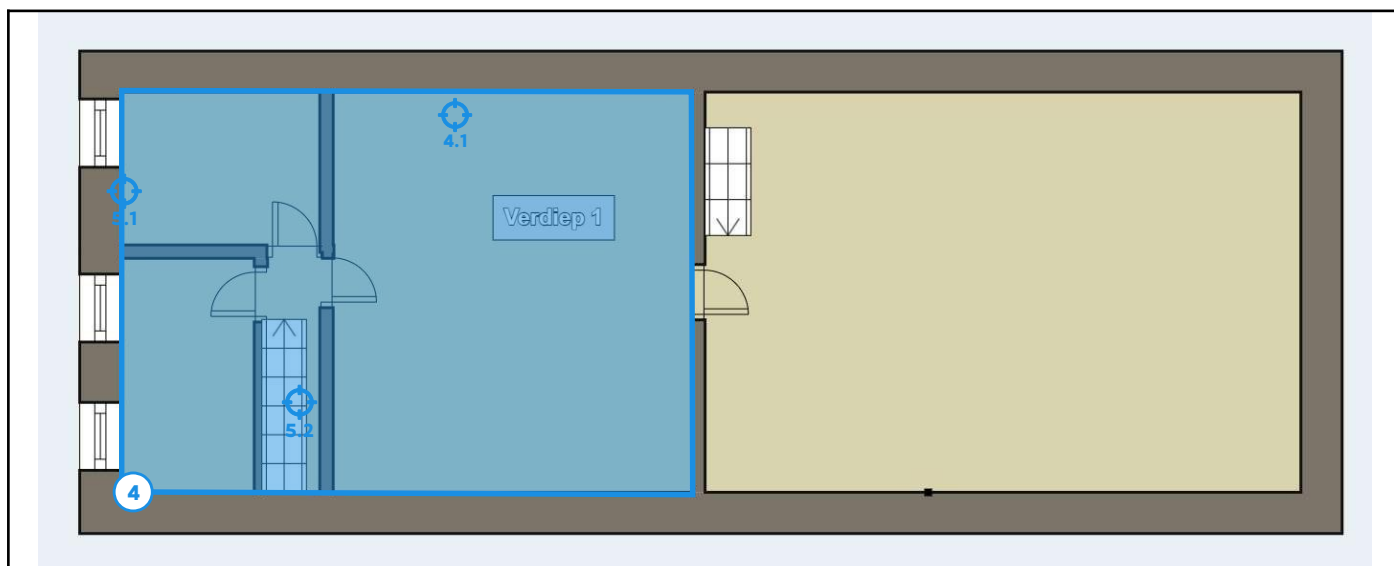
Plan 1.2: Verdiep 1

Beschrijving	Type	Actie
4. Onderdak	Geen asbest	-
4.1 Code: PS3	Puntmonster	-
5. Pleisterwerk	Geen asbest	-
5.1 Code: MS1	Mengmonster	-
5.2 Code: MS2	Mengmonster	-

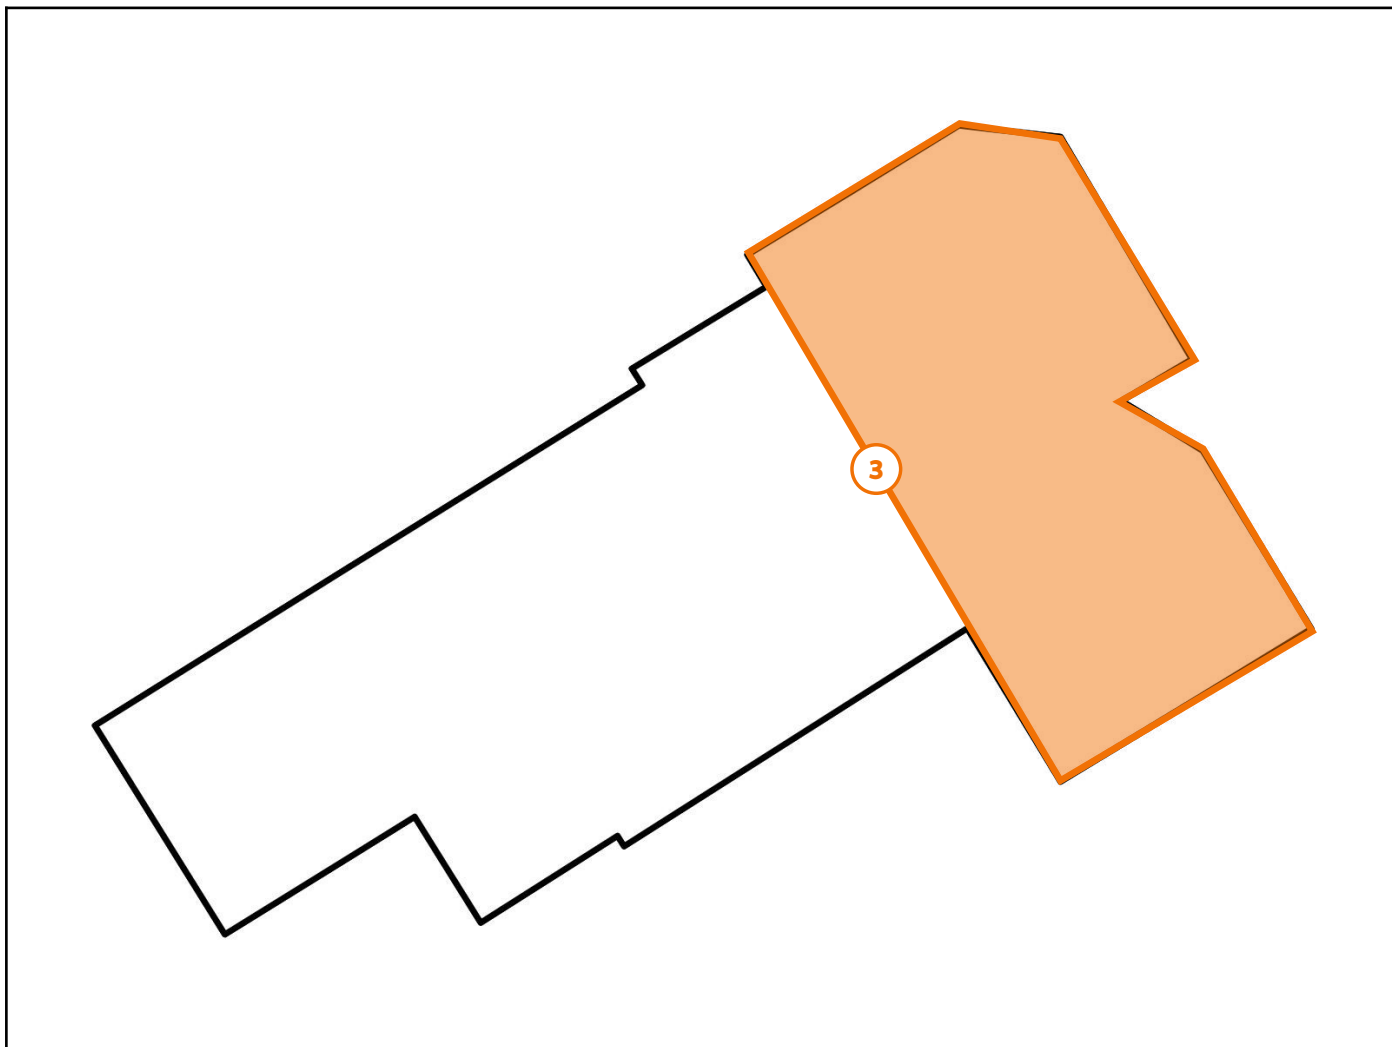
Plan 1.3: Hoofdgebouw plan buitenschil

Beschrijving	Type	Actie
3. Golfplaten	Asbestmateriaal	Verwijderen

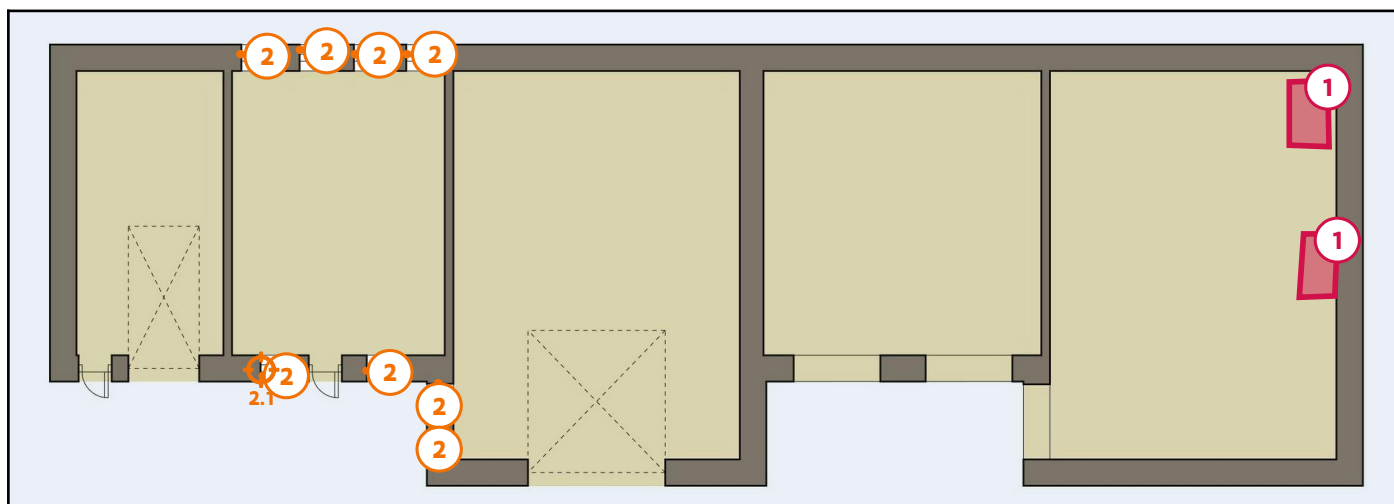
Plan 2.1: Stalling

Beschrijving	Type	Actie
1. Losse platen	Asbestmateriaal	Dringend verwijderen
2. Mastiek	Asbestmateriaal	Verwijderen
2.1 Code: PS4	Puntmonster	-

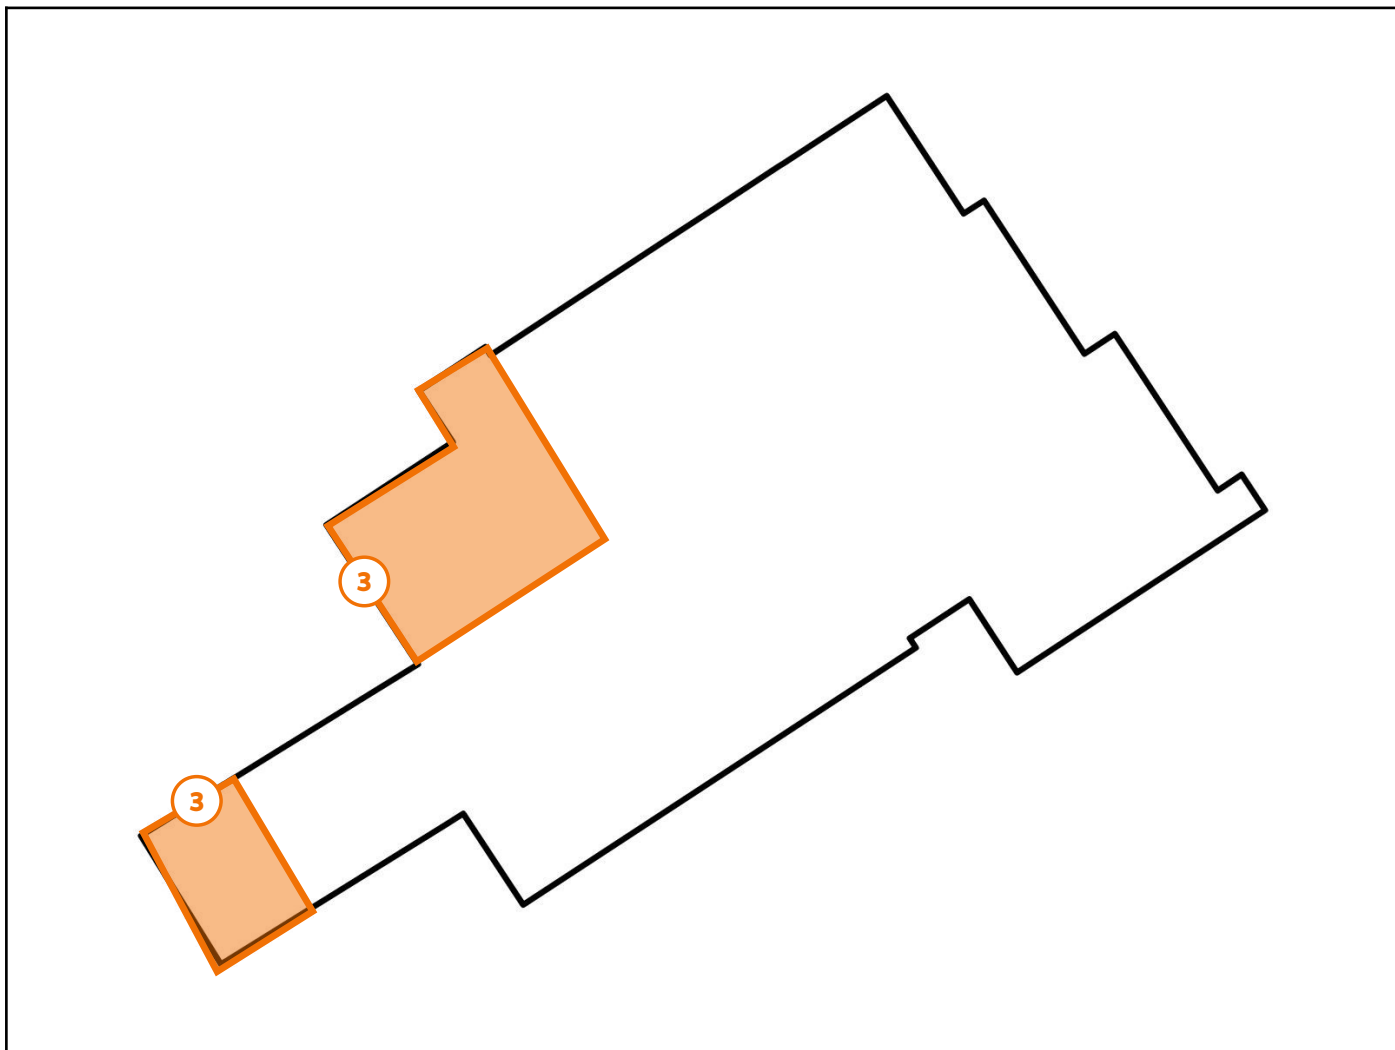
Plan 2.2: Bijgebouw plan buitenschil

Beschrijving	Type	Actie
3. Golfplaten	Asbestmateriaal	Verwijderen

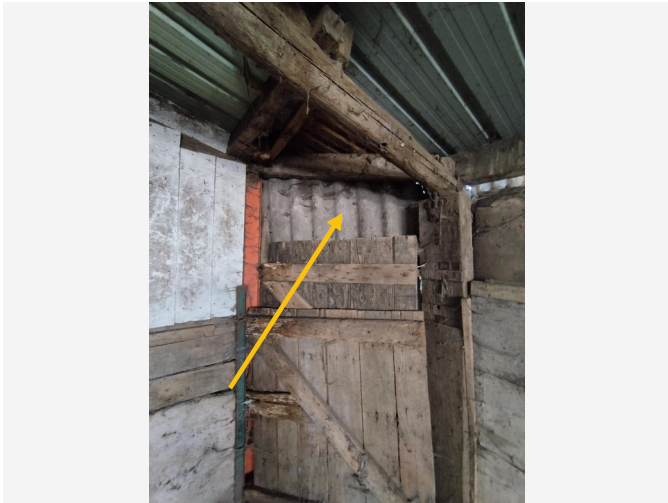
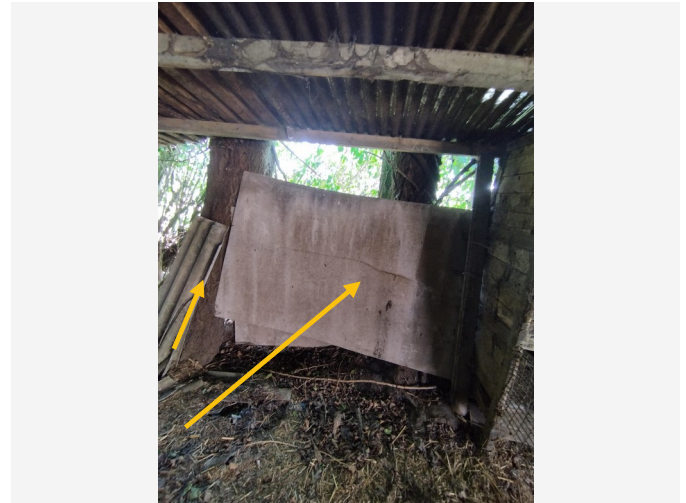
Dringend verwijderen

Beschrijving	Losse platen
Type afvalstof	Betreft stock-voorraad of gedemonteerde asbestmaterialen
Aanwezige resten	Golfplaat, plaat
Omgeving	Binnen
Primaire drager	Vloer
Asbestmaterialen	<ul style="list-style-type: none">• Dak- en gevelbekleding - Golfplaat• Dak- en gevelbekleding - Plaat
Bindmiddel van asbestmateriaal	Cement
Gebondenheid op basis van bindmiddel	Hecht
Hoeveelheid (gewicht - aantal)	<ul style="list-style-type: none">• 50,00 kg - 2 stuks
Totaal gewicht	100,00 kg
Eenvoudig bereikbaar	Ja
Identificatiemethode	Vaststelling zonder monsternamen

- Verwijder het asbestafval.

- Eenvoudige handelingen: mag via doe-het-zelf of door werknemer(s) met opleidingsattest eenvoudige handelingen
Aanbevolen saneringsmethode: Eenvoudige handeling met bijkomende maatregelen. Het materiaal dient goed te worden gefixeerd/bevochtigd voor dit wordt verwijderd.

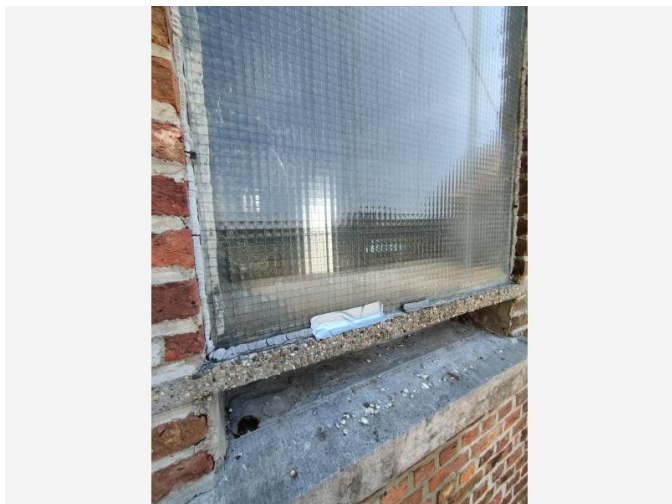
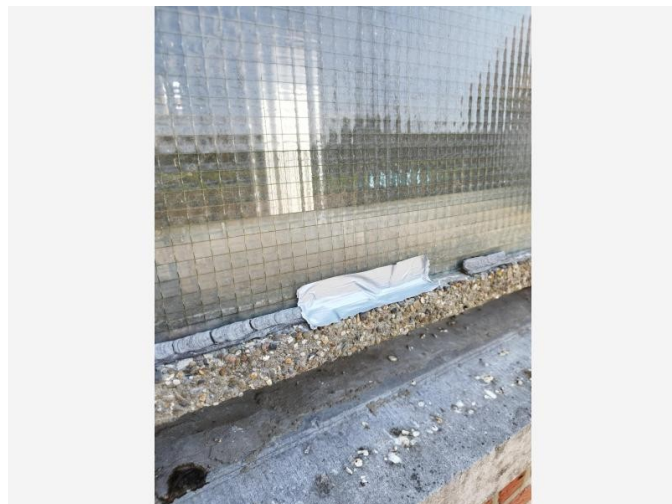
Het asbestmateriaal valt onder de mijlpaal van 2040.

Verwijderen

Eindbeoordeling materiaalrisico	Verhoogd materiaalrisico en/of verhoogde kans op vezelvrijgave
---------------------------------	--

Gebondenheid	Categorie 1: hechtgebonden in oorsprong
Asbestsoort (vezeltype)	Alleen chrysotiel
Asbestconcentratie	Laag (< 50%)
Afschermingsgraad van het gehele materiaal	Geheel of deels vrij aan de buitenlucht
Toestand van het materiaal	Matig beschadigd, matig verweerd

#	Type	Referentie	Resultaat
2.1	Puntmonster	PS4	Chrysotiel

Beschrijving	Mastiek
Omgeving	Buiten
Primaire drager	Wandopening verticaal (raam, deur, ...)
Asbestmateriaal	In-situ afwerkingslagen - Pasta, stopverf, voegsel, stopsel, vulsel, mastiek, katten, ...
Bindmiddel van asbestmateriaal	Kitten, mastiek, pasta
Gebondenheid op basis van bindmiddel	Hecht
Hoeveelheid (gewicht - aantal)	• 5,00 kg - 1 stuk

- Zorg voor een veilig beheer. Vermijd het beschadigen van het asbestmateriaal. Controleer de toestand jaarlijks op wijzigingen.

- Eenvoudige handelingen: mag via doe-het-zelf of door werknemer(s) met opleidingsattest eenvoudige handelingen
Aanbevolen saneringsmethode: Eenvoudige handeling met bijkomende maatregelen. Het materiaal dient goed te worden gefixeerd/bevochtigd voor dit wordt verwijderd.

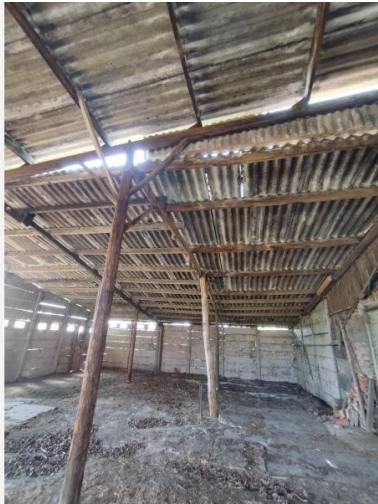
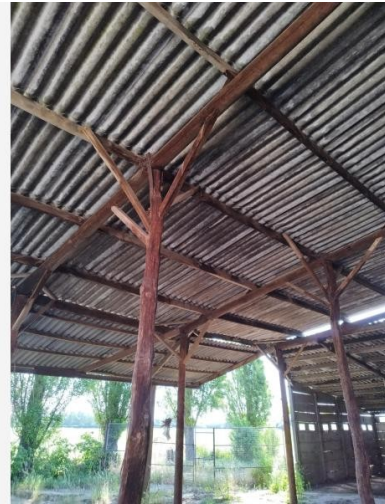
Het asbestmateriaal valt onder de mijlpaal van 2034.

Verwijderen

Eindbeoordeling materiaalrisico	Verhoogd materiaalrisico en/of verhoogde kans op vezelvrijgave
---------------------------------	--

Gebondenheid	Categorie 1: hechtgebonden in oorsprong
Asbestsoort (vezeltype)	Crocidoliet aanwezig
Asbestconcentratie	Laag (< 50%)
Afschermingsgraad van het gehele materiaal	Geheel of deels vrij aan de buitenlucht
Toestand van het materiaal	Matig beschadigd, matig verweerd

Beschrijving	Golfplaten
Omgeving	Buiten
Primaire drager	Schuin dak
Asbestmateriaal	Dak- en gevelbekleding - Golfplaat
Bindmiddel van asbestmateriaal	Cement
Gebondenheid op basis van bindmiddel	Hecht
Hoeveelheid (oppervlakte - aantal)	• 395,00 m ² - 1 stuk
Totale oppervlakte	395,00 m ²
Eenvoudig bereikbaar	Ja

- Zorg voor een veilig beheer. Vermijd het beschadigen van het asbestmateriaal. Controleer de toestand jaarlijks op wijzigingen.
- Hemelwater dat afspoelt van asbestcement daken of gevels kan asbestdeeltjes bevatten. Gebruik het enkel voor gesloten circuits (bv. spoelen toiletten). Reinig na het vervangen van het dak of de gevel de dakgoten en regenwaterput of -ton om asbesthoudend sediment of slib te verwijderen

- Eenvoudige handelingen: mag via doe-het-zelf of door werknemer(s) met opleidingsattest eenvoudige handelingen
Aanbevolen saneringsmethode: Eenvoudige handeling met bijkomende maatregelen. Het materiaal dient goed te worden gefixeerd/bevochtigd voor dit wordt verwijderd.

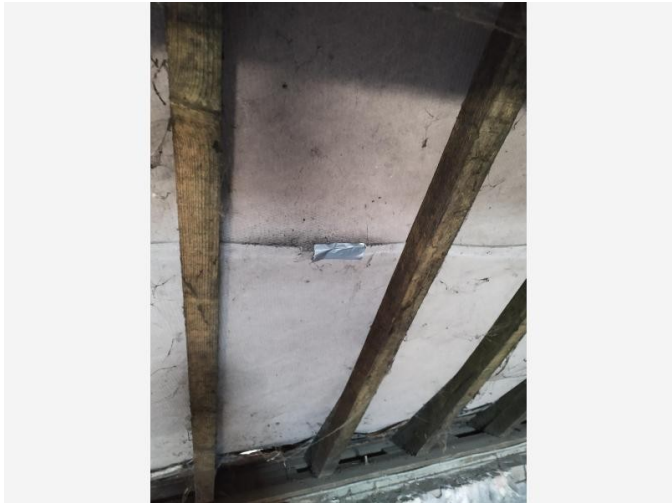
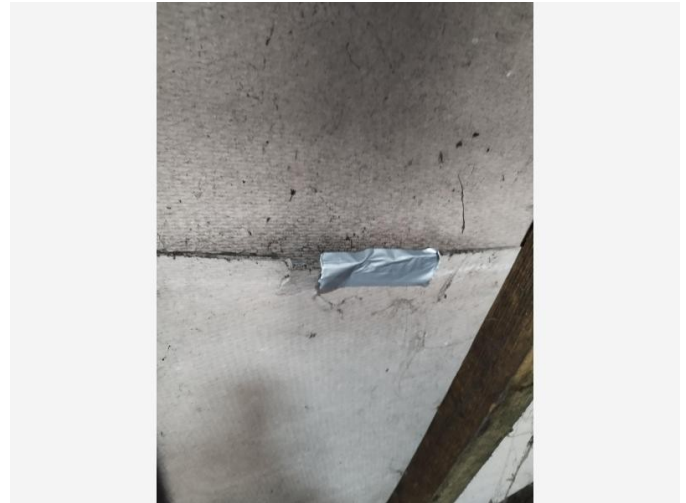
Geen asbest

#	Type	Referentie	Resultaat
4.1	Puntmonster	PS3	Geen asbest

Beschrijving	Onderdak
Omgeving	Binnen
Primaire drager	Schuin dak
Bindmiddel van materiaal	Cement

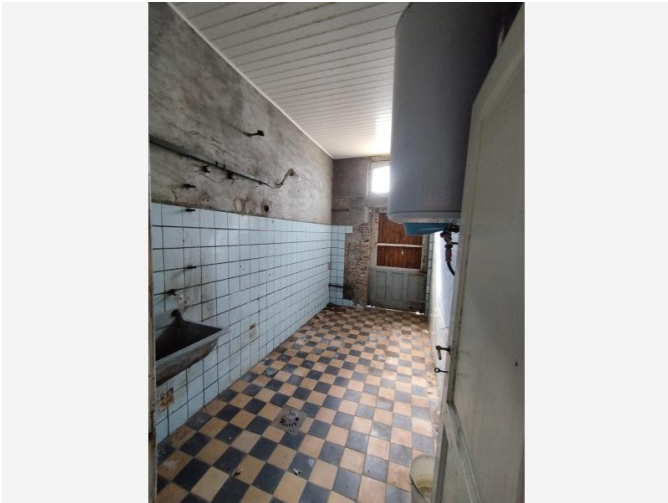
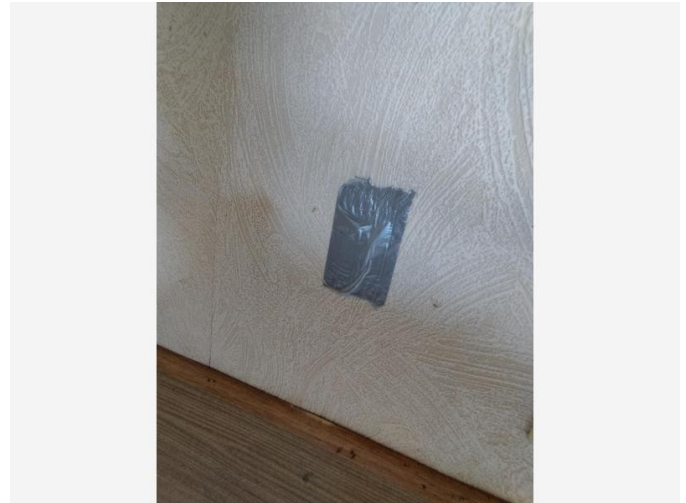
Geen asbest

#	Type	Referentie	Resultaat
5.1	Mengmonster	MS1	Geen asbest
5.2	Mengmonster	MS2	Geen asbest

Beschrijving	Pleisterwerk
Omgeving	Binnen
