Asbestinventarisatetest

Rivierstraat 48, 2500 Lier

Attestnummer : 20250123-000053.000

Uitgegeven op : 23.01.2025

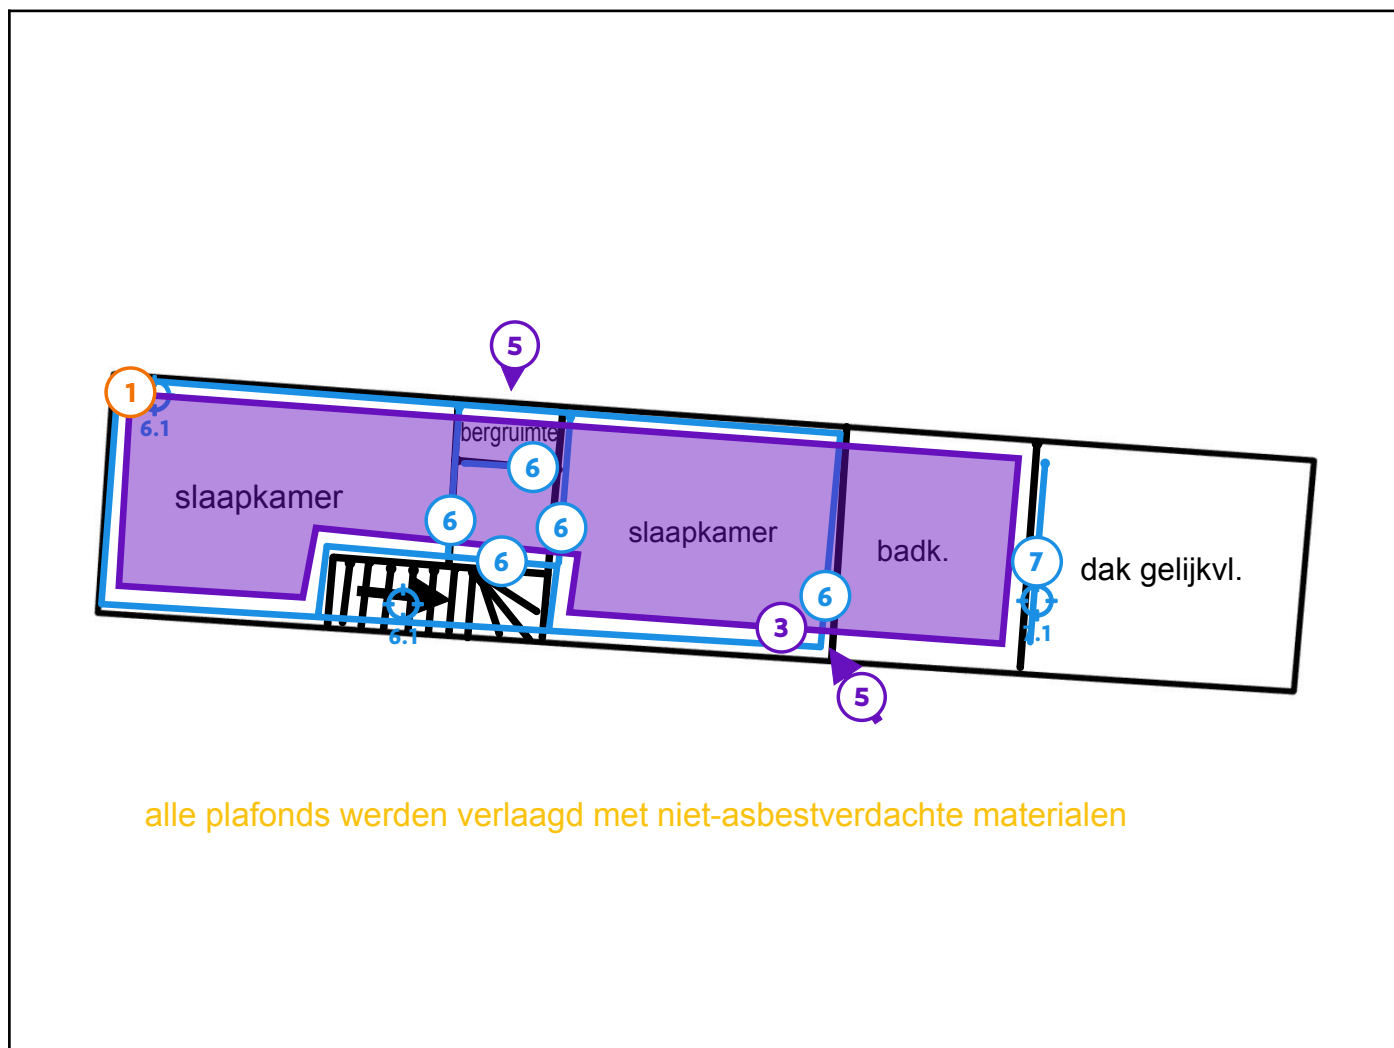
Plan 1.2: verdieping plan

Beschrijving	Type	Actie
1. bakeliet	Asbestmateriaal	Verwijderen
3. vloerzeil	Advies	-
4. plafonds	Advies	-
5. schouwmantels	Advies	-
6. pleisterwerk muren	Geen asbest	-
6.1 Code: MM01	Mengmonster	-
7. stofverf ramen badkamer	Geen asbest	-

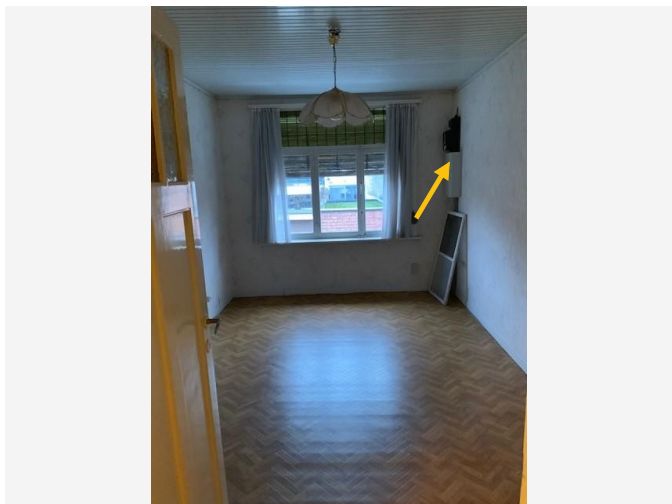
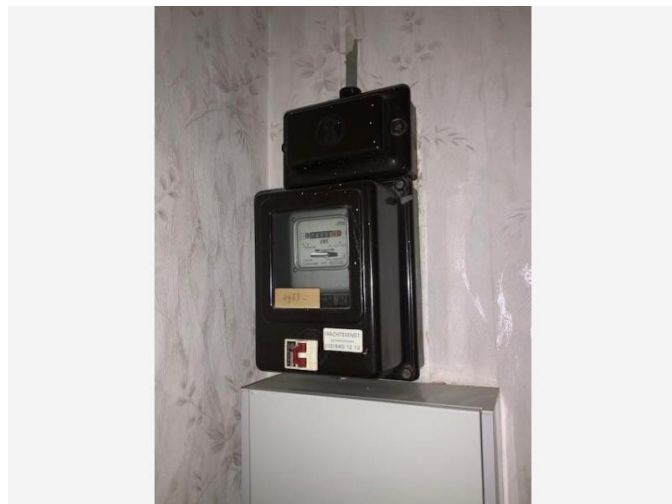
Hechtgebonden asbesttoepassing met een van nature lage kans op vezelemissie. Deze kan gemakkelijk van de muur worden losgeschroefd zonder de asbesttoepassing te beschadigen.

Eindbeoordeling materiaalrisico	Verhoogd materiaalrisico en/of verhoogde kans op vezelvrijgave
---------------------------------	--

Beschrijving	bakeliet
Omgeving	Binnen
Primaire drager	Communicatie en elektrische infrastructuur en uitrusting
Asbestmateriaal	Plaat, paneel, tablet - Type Bakeliet
Bindmiddel van asbestmateriaal	Kunststof of -hars
Gebondenheid op basis van bindmiddel	Hecht
Hoeveelheid (oppervlakte - dikte - aantal)	• 1,00 m ² - 0,50 cm - 1 stuk
Totaal volume	0,005 m ³
Eenvoudig bereikbaar	Ja
Bevestigingswijze	• Geschroefd
Identificatiemethode	Vaststelling zonder monstername
Destructieve handeling voor identificatie	Nee
Opmerking	Bakeliete zekerkast in een van de slaapkamers

Verwijderen

- Zorg voor een veilig beheer. Vermijd het beschadigen van het asbestmateriaal. Controleer de toestand jaarlijks op wijzigingen.

- Eenvoudige handelingen: mag via doe-het-zelf of door werknemer(s) met opleidingsattest eenvoudige handelingen
De meterkast is waarschijnlijk eigendom van de netbeheerder. Deze worden meegenomen bij het plaatsen van digitale meters.

Contacteer de netbeheerder om deze toepassing te vervangen door een digitale meter. De kans is reëel dat je hier als particulier niet aan mag werken vanwege veiligheid betreffende de elektriciteit. In dat geval mag u deze in geen geval zelf verwijderen.

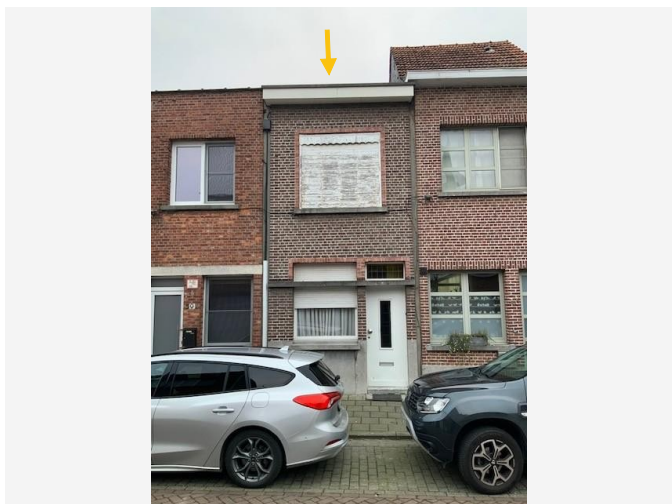
Situeringfoto

Tijdelijke beperking

Reden: Het te onderzoeken materiaal situeert zich hoger dan 3,50 m te rekenen vanaf een veilige ondergrond

Uitleg van de asbestdeskundige: het plat dak situeert zich op meer dan 3,5 meter hoogte. Het dak van de achterbouw bestaat uit polycarbonaat-platen en is dus geen stabiele basis om daarop eventueel een ladder te plaatsen.

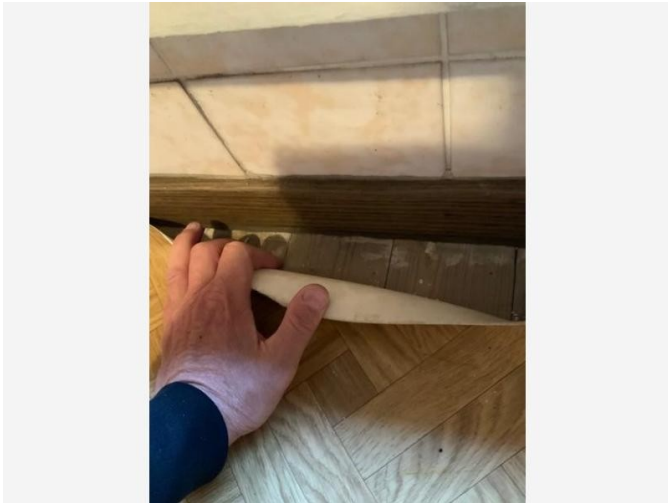
de vinyl op de verdieping is flexibel en bestaat uit kunststof, dus niet-asbesthoudend

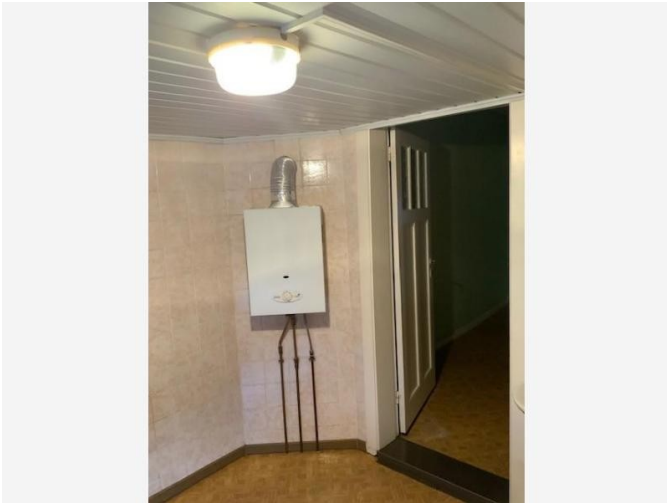
Alle plafonds werden verlaagd met niet asbestverdachte materialen.

Geen monsternamen mogelijk van de pleisterwerken van het plafond zonder destructieve werken. Gezien laboresultaat van de pleisterwerken van de muren is de kans reëel dat ook het pleisterwerk van de plafonds niet asbesthoudend is. Bij eventuele latere afbraak van een of meerdere plafonds dient men te evalueren.

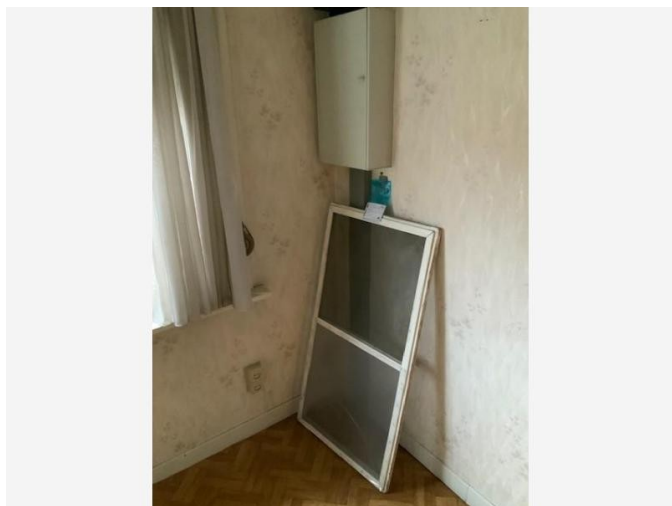
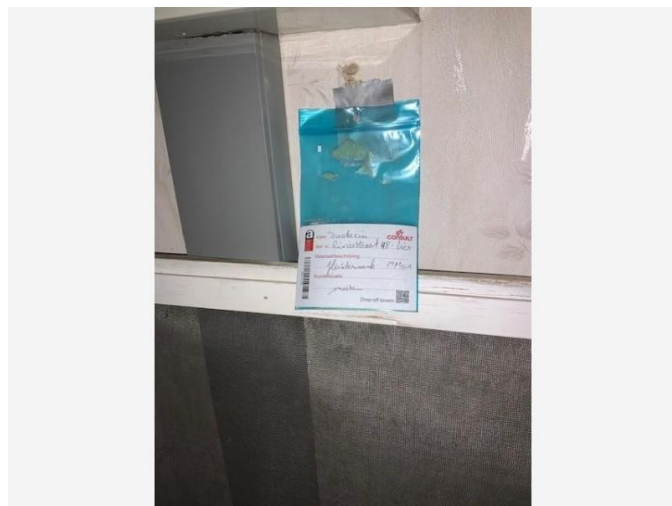
Fiche 6: pleisterwerk muren

Geen asbest

#	Type	Referentie	Resultaat
6.1	Mengmonster	MM01	Geen asbest

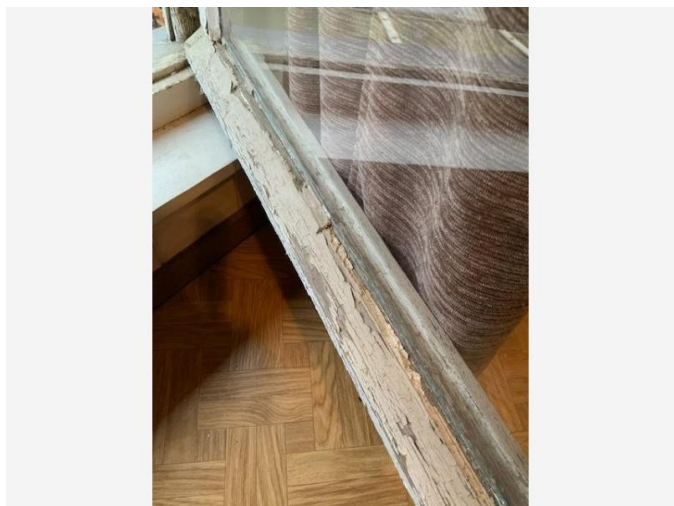
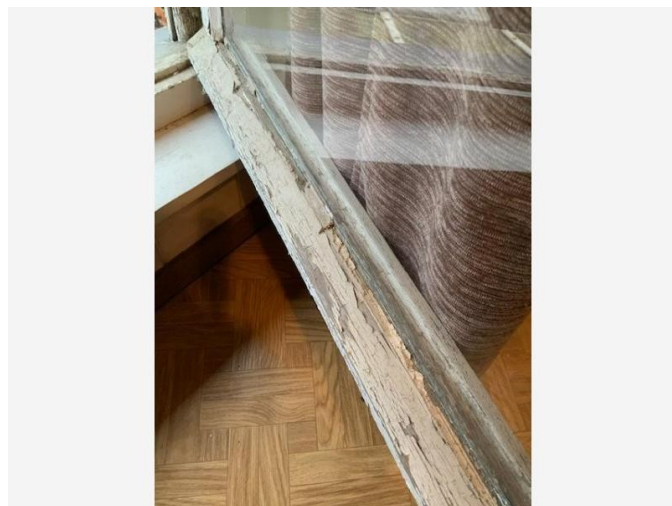
Geen asbest

#	Type	Referentie	Resultaat
7.1	Puntmonster	MM02	Geen asbest
