Asbestinventarisatetest

Eeuwfeestlaan 223, 2500 Lier

Attestnummer : 20260317-000513.000

Uitgegeven op : 17.03.2026

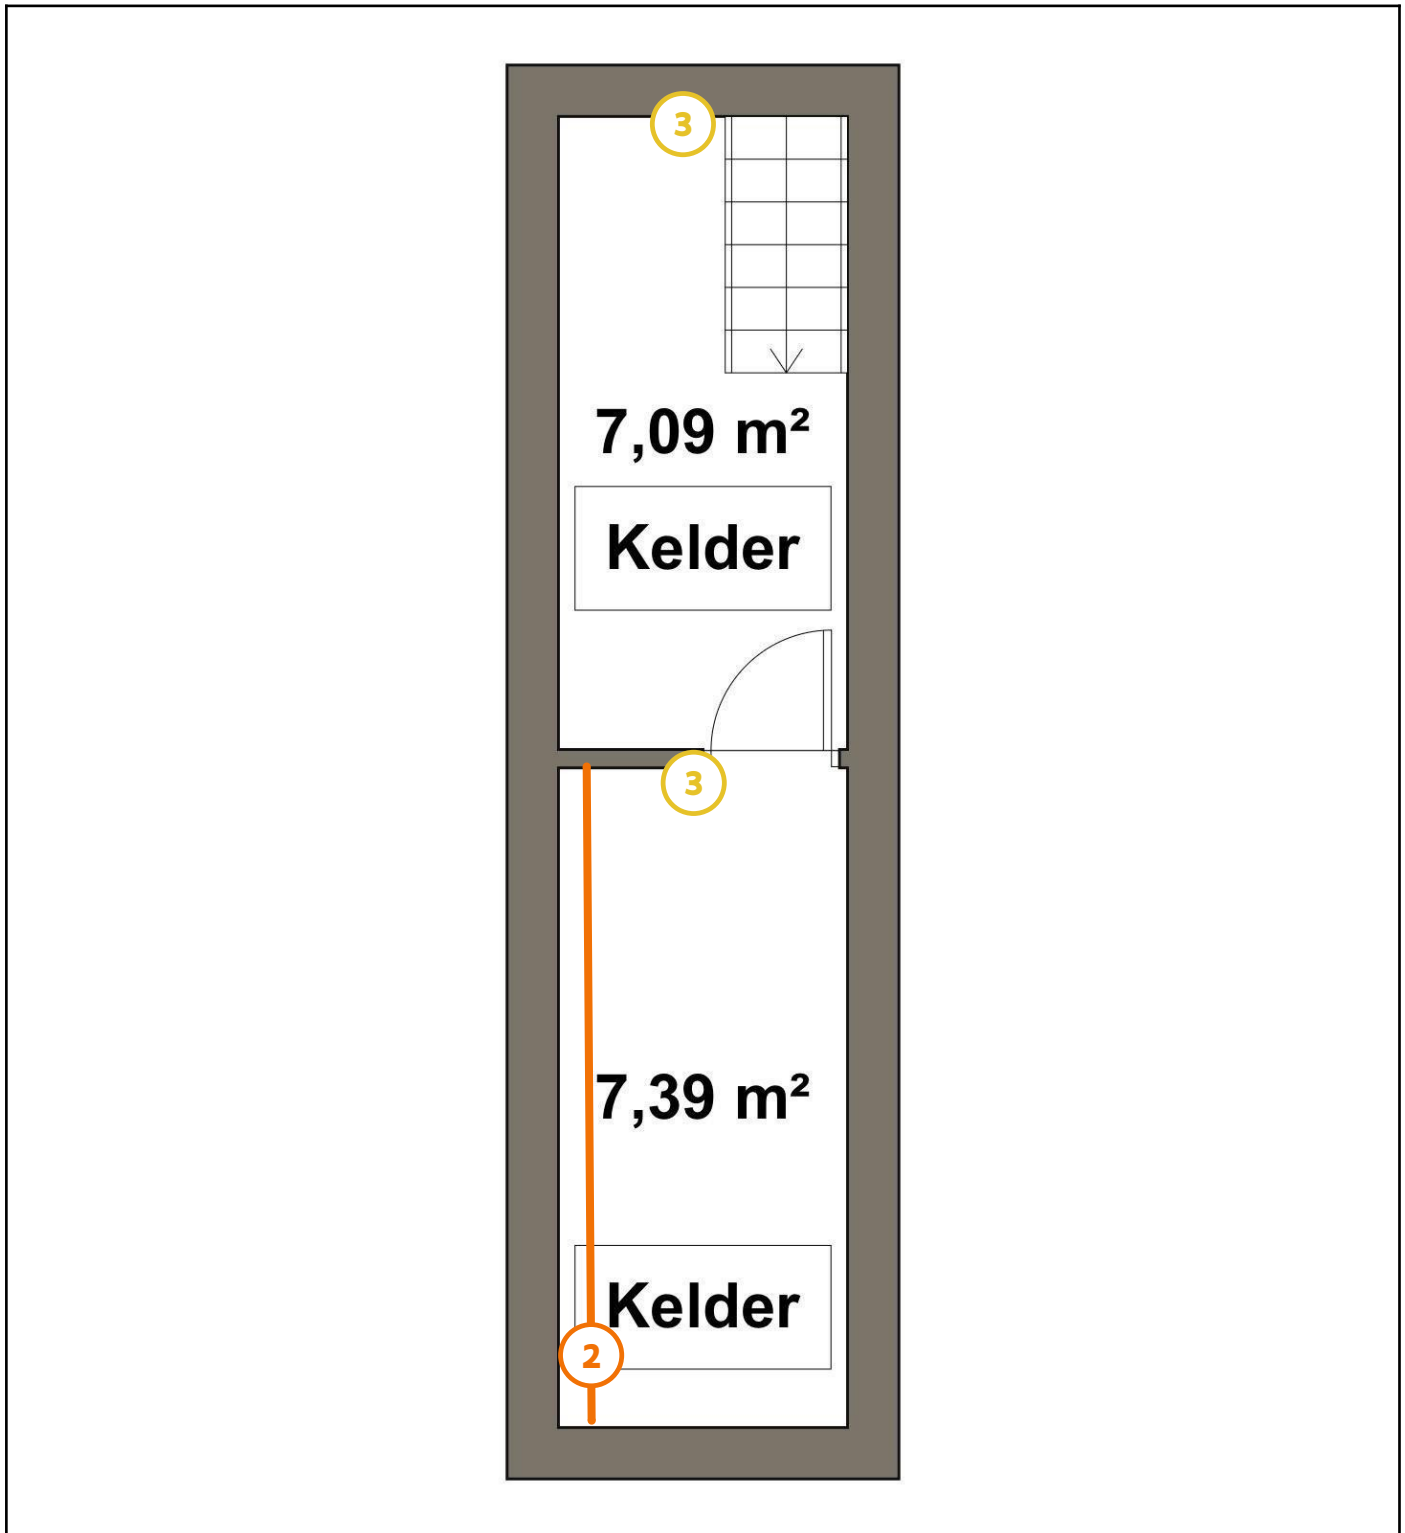
Plan 1.2: Kelder .2

| Beschrijving | Type | Actie |
|---|---|---|
| 2. Cementbuis door fundering van kelder | Asbestmateriaal | Maatregelen nemen |

3. Bakeliet toepassing

Asbestmateriaal

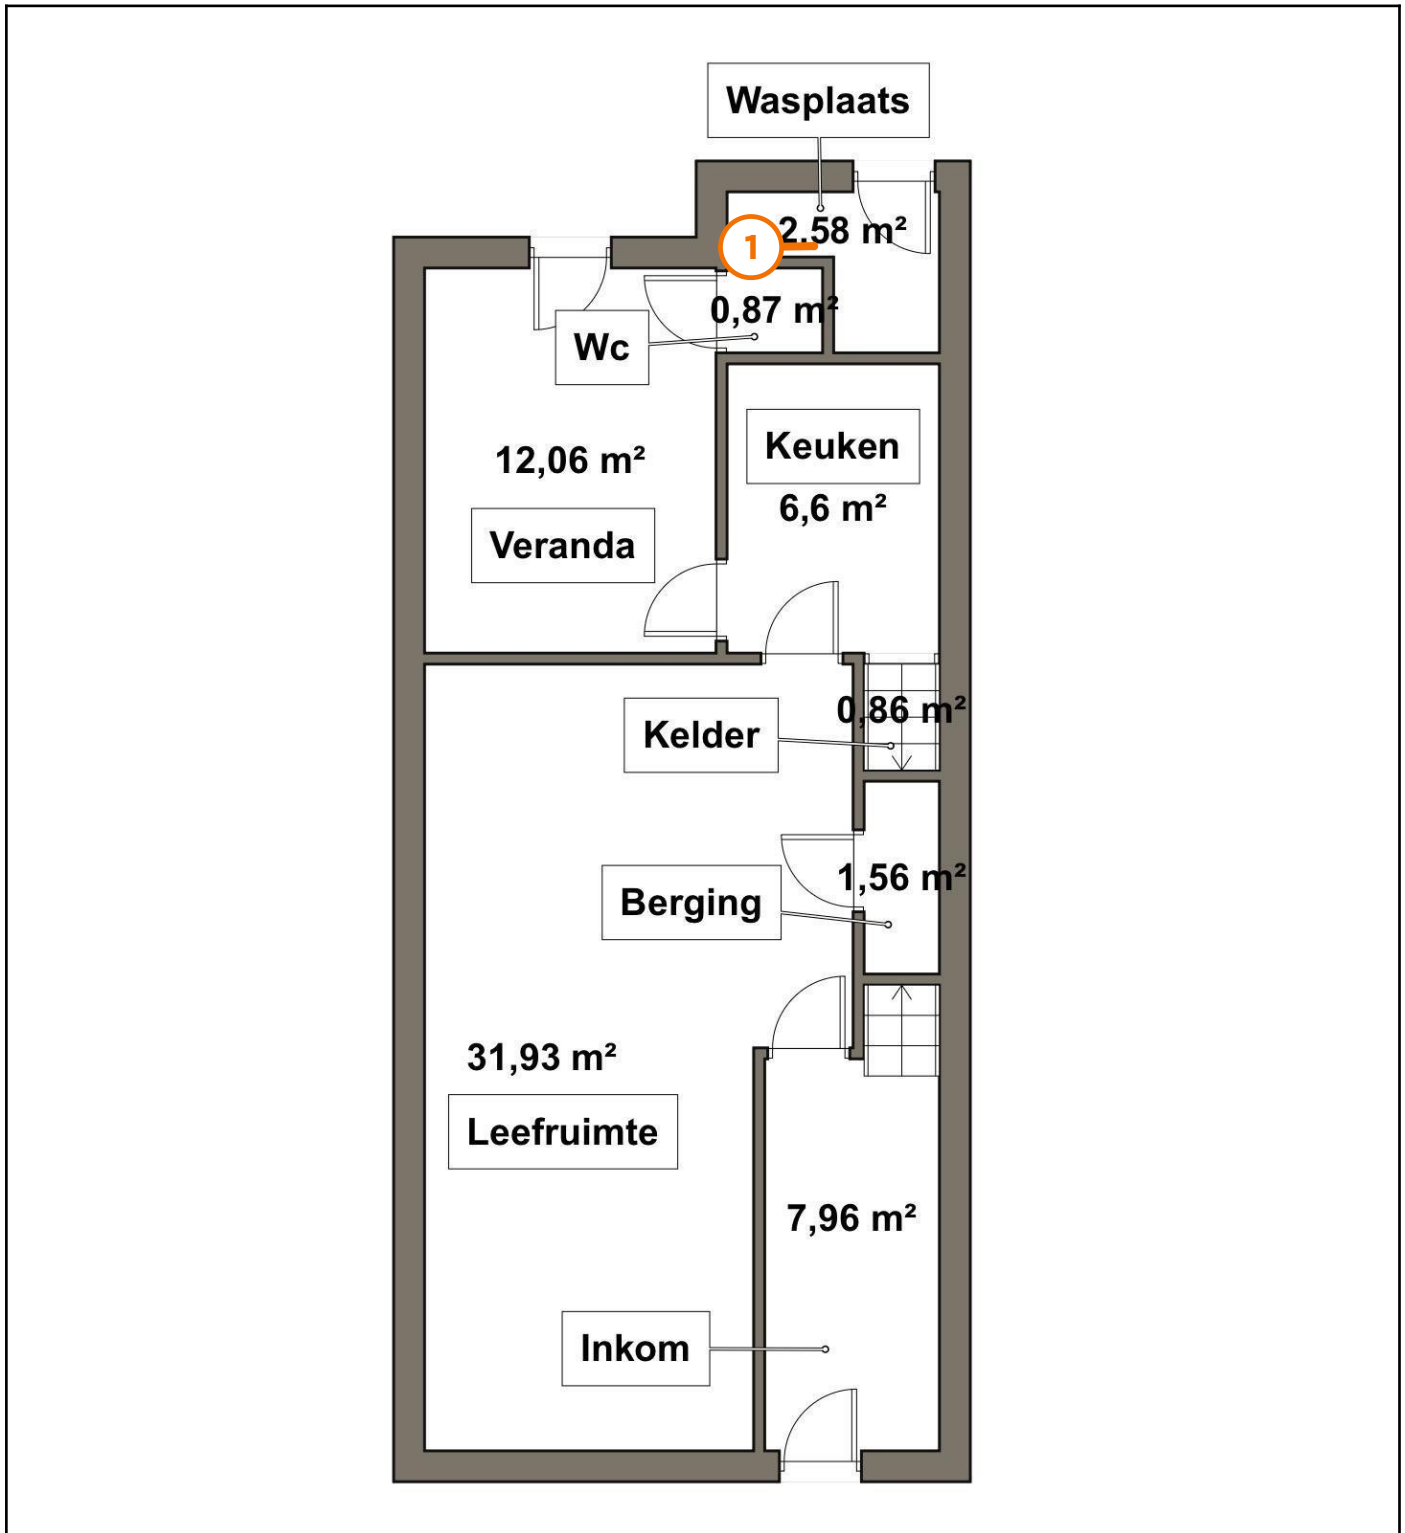
Plan 1.5: Gelijkvloers .3

| Beschrijving | Type | Actie |
|---|---|---|
| 1. Schap in wasplaats | Asbestmateriaal | Verwijderen |

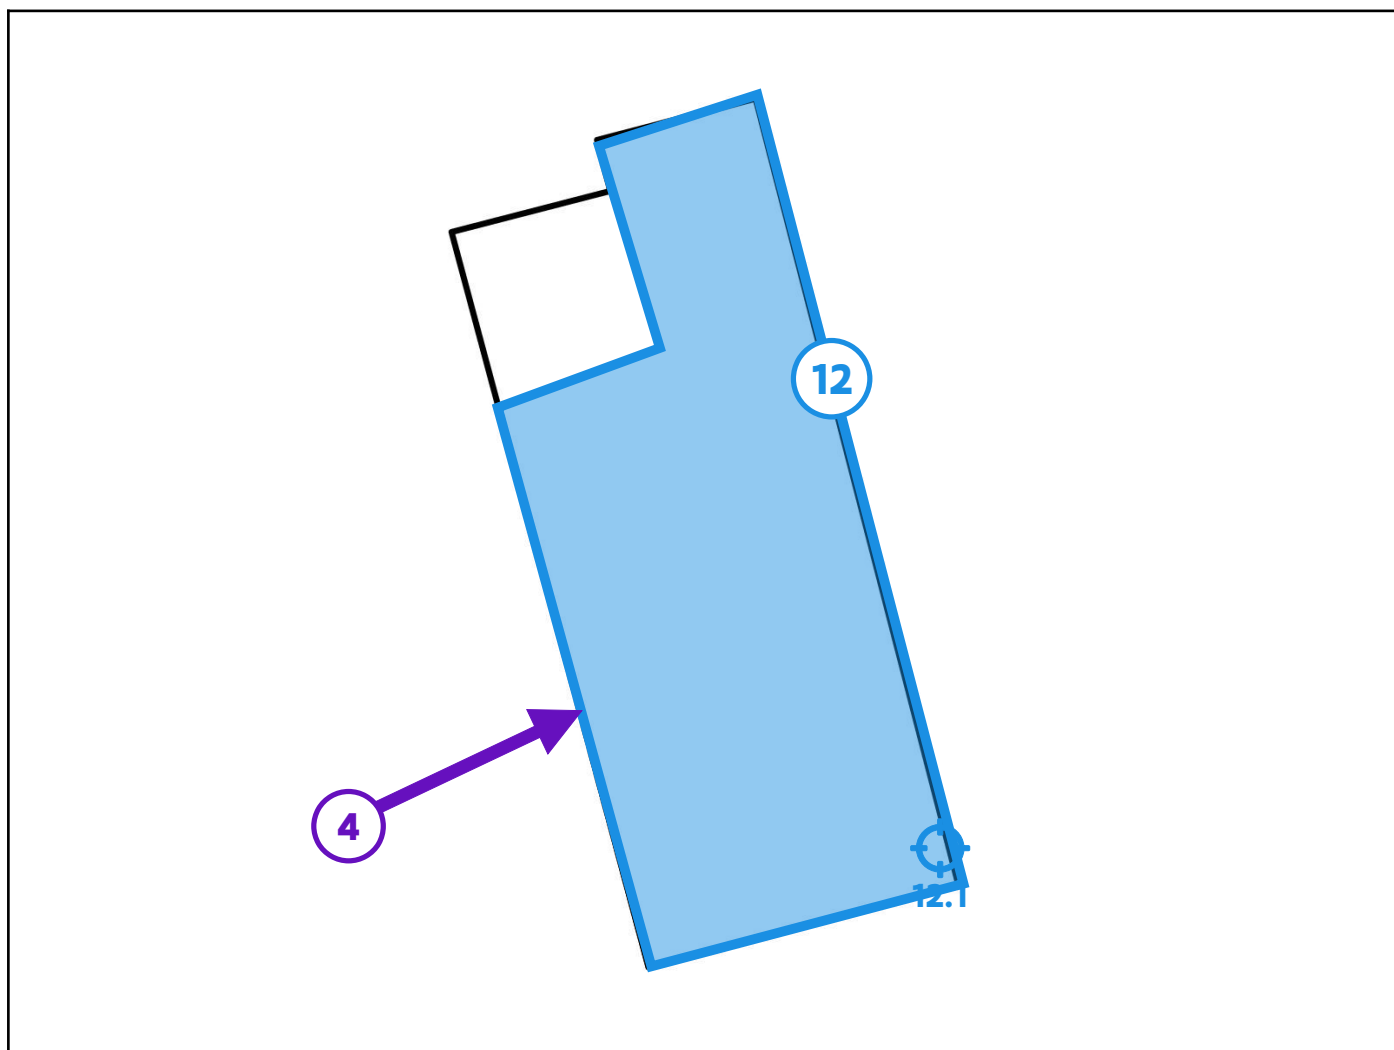
Plan 1.8: Hoofdgebouw dak

| Beschrijving | Type | Actie |
|--|---|---|
| 4. Inhoud steense schouw niet controleerbaar door hoogte | Beperking | - |

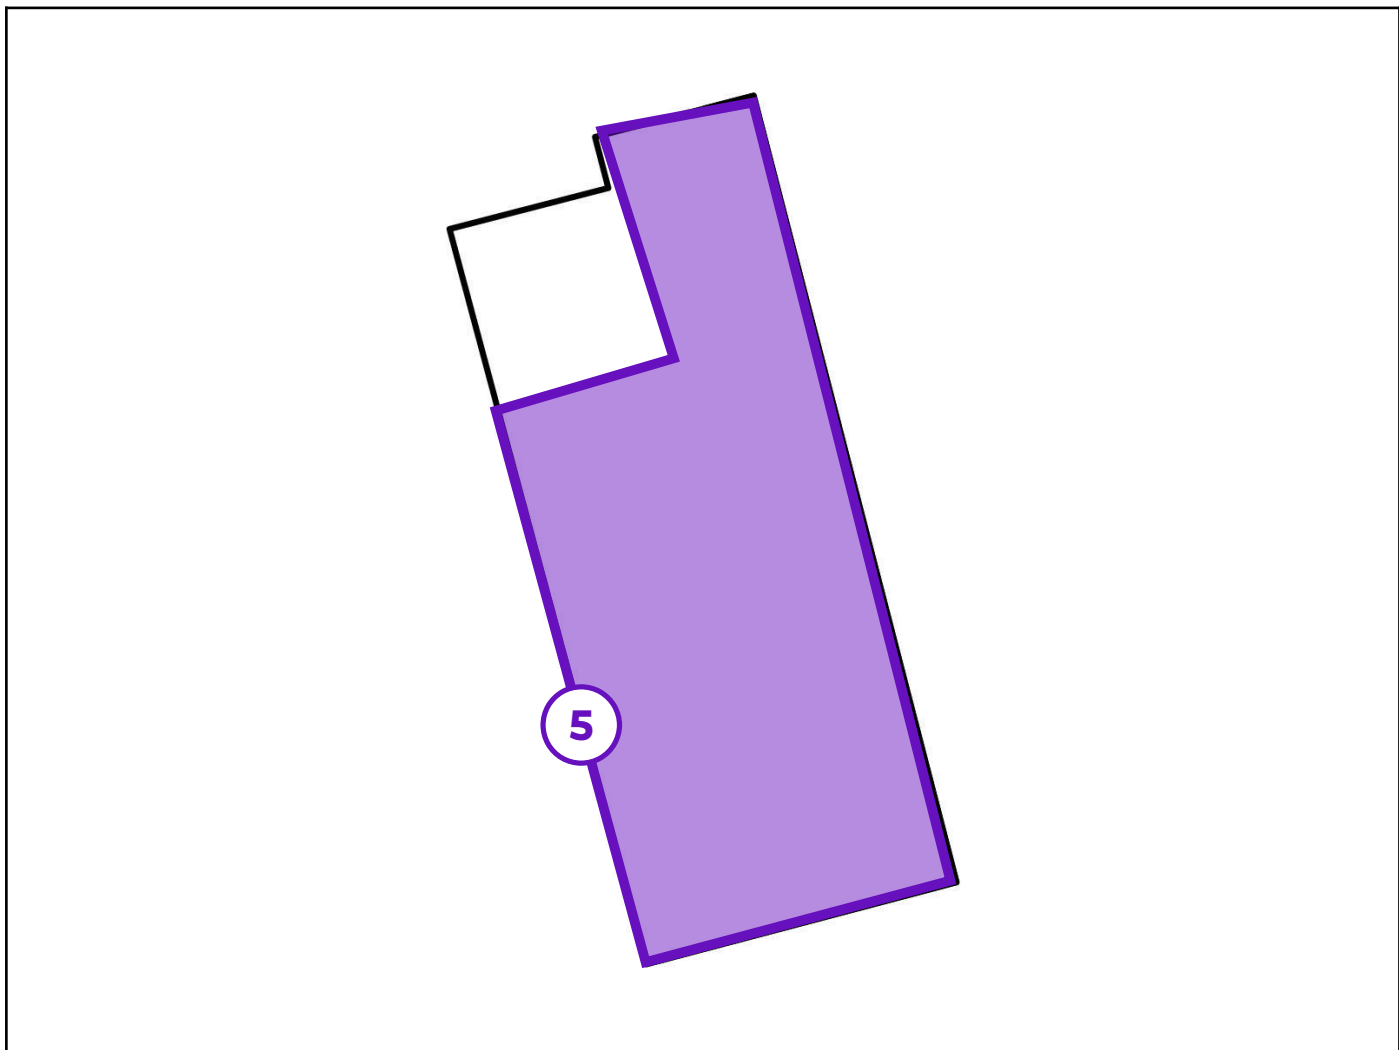
Plan 1.9: Hoofdgebouw dak .2

| Beschrijving | Type | Actie |
|---|---|---|
| 5. Onderdak niet inspecteerbaar | Beperking | - |

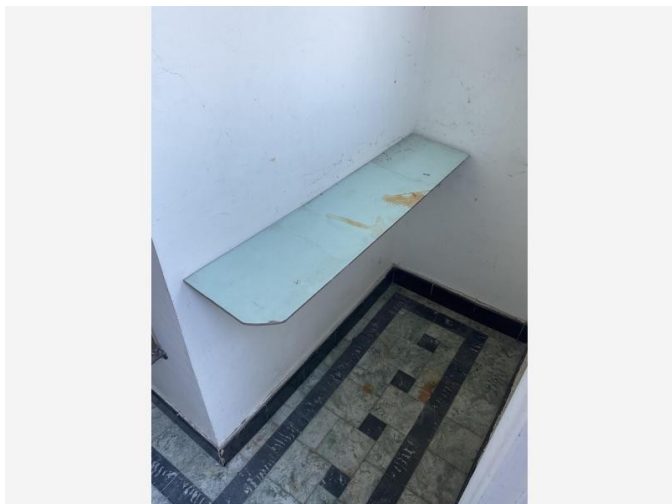
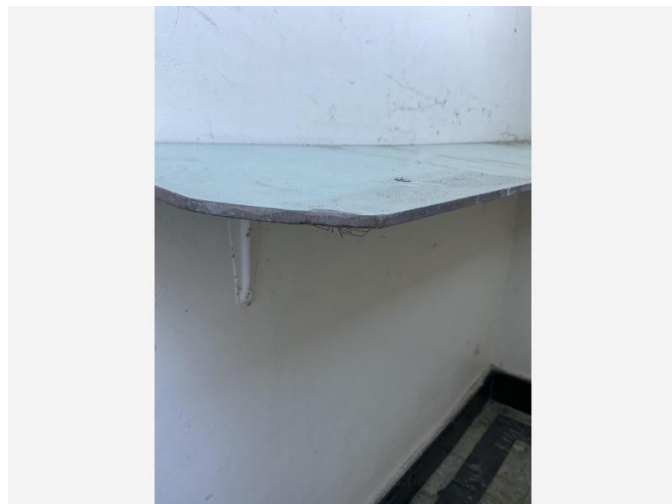
| Eindbeoordeling materiaalrisico | Verhoogd materiaalrisico en/of verhoogde kans op vezelvrijgave |

| Asbestsoort (vezeltype) | Crocidoliet aanwezig |
| Toestand van het materiaal | Licht beschadigd, licht verweerd. Intacte calciumsilicaatplaat of materiaal met categorie 3-gebondenheid |

| Beschrijving | Schap in wasplaats |

Verwijderen

- Zorg voor een veilig beheer. Vermijd het beschadigen van het asbestmateriaal. Controleer de toestand jaarlijks op wijzigingen.
- Voer bijkomende staalname(s) uit.

- Eenvoudige handelingen: mag via doe-het-zelf of door werknemer(s) met opleidingsattest eenvoudige handelingen
Hechtgebonden asbesttoepassing in goede staat. Deze is makkelijk te verwijderen door deze plaat los te schroeven.

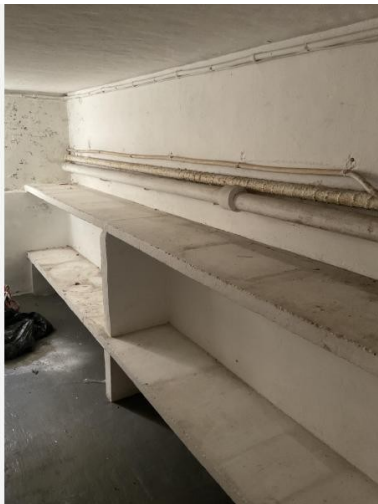
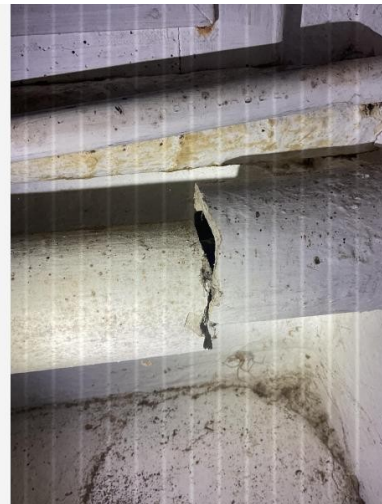
| Eindbeoordeling materiaalrisico | Verhoogd materiaalrisico en/of verhoogde kans op vezelvrijgave |

| Asbestsoort (vezeltype) | Crocidoliet aanwezig |
| Toestand van het materiaal | Licht beschadigd, licht verweerd. Intacte calciumsilicaatplaat of materiaal met categorie 3-gebondenheid |

| Beschrijving | Cementbuis door fundering van kelder |

Maatregelen nemen

- Zorg voor een veilig beheer. Vermijd het beschadigen van het asbestmateriaal. Controleer de toestand jaarlijks op wijzigingen.
- Voer bijkomende staalname(s) uit.

Deze kan niet in zijn geheel worden weggenomen zonder de fundering (deels) uit te breken. Verwijder deze asbesttoepassing bij voorkeur pas bij de volledige uitbraak en fundering.

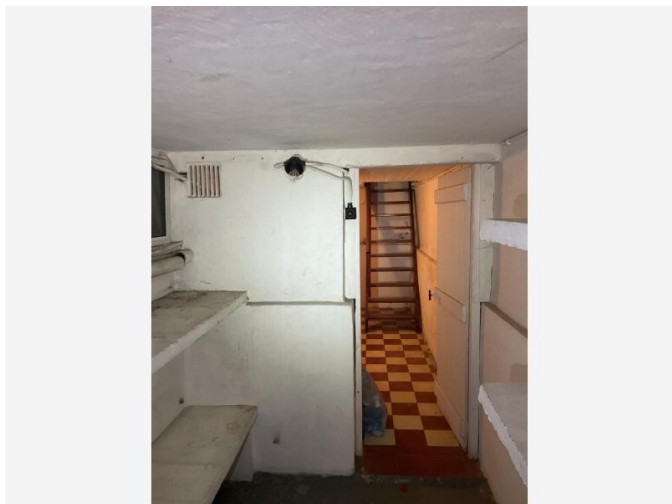
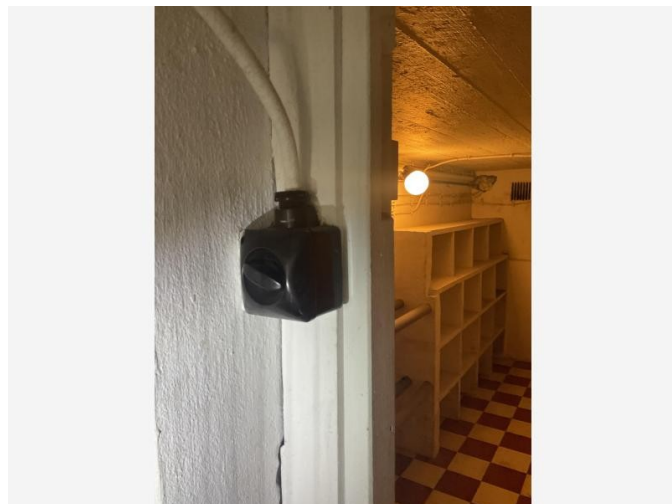
| Eindbeoordeling materiaalrisico | Laag materiaalrisico en/of verlaagde kans op vezelvrijgave |

| Toestand van het materiaal | Onbeschadigd, niet verweerd |

| Beschrijving | Bakeliet toepassing |

Zorgvuldig beheren

- Zorg voor een veilig beheer. Vermijd het beschadigen van het asbestmateriaal. Controleer de toestand jaarlijks op wijzigingen.
- Voer bijkomende staalname(s) uit.

- Eenvoudige handelingen: mag via doe-het-zelf of door werknemer(s) met opleidingsattest eenvoudige handelingen
Hechtgebonden asbesttoepassing met een van nature lage kans op vezelemissie. Deze kan gemakkelijk van de muur worden losgeschroefd zonder de asbesttoepassing te beschadigen.

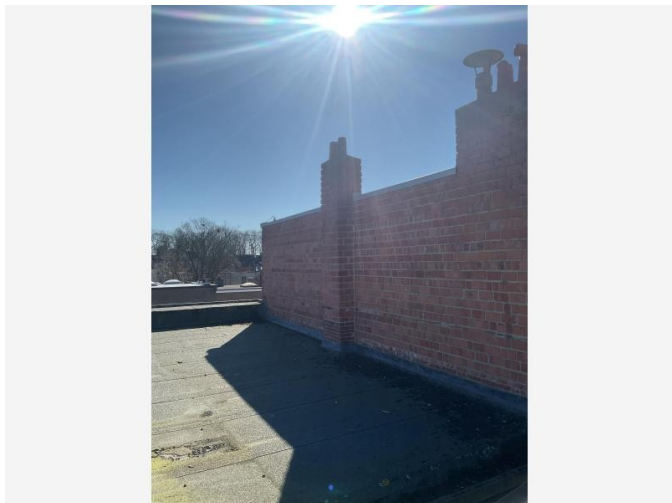
Fiche 4: Inhoud steense schouw niet controleerbaar door hoogte

Reden: Het te onderzoeken materiaal situeert zich hoger dan 3,50 m te rekenen vanaf een veilige ondergrond

Uitleg van de asbestdeskundige: De inhoud van dit steense schouwwerk kan bij niet-destructief onderzoek niet worden waargenomen. Als bij afbraak van de schouw onverwacht of asbestverdacht materiaal tevoorschijn komt is het aangeraden een asbestdeskundige of -verwijderaar te raadplegen.

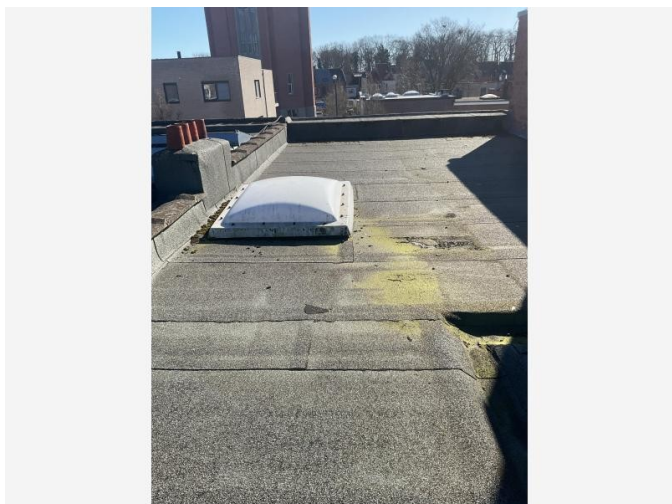
Reden: Niet waarneembaar materiaal

Uitleg van de asbestdeskundige: Het betreft hier een plat dak met roofing als dakbedekking. Er kon tijdens een niet-destructief onderzoek niet worden nagegaan of er sprake is van een eventueel asbestverdacht onderdak.
