# Asbestinventarisatetest

Brouwerijstraat 3, 2500 Lier

Attestnummer : 20251203-000144.000

Uitgegeven op : 03.12.2025

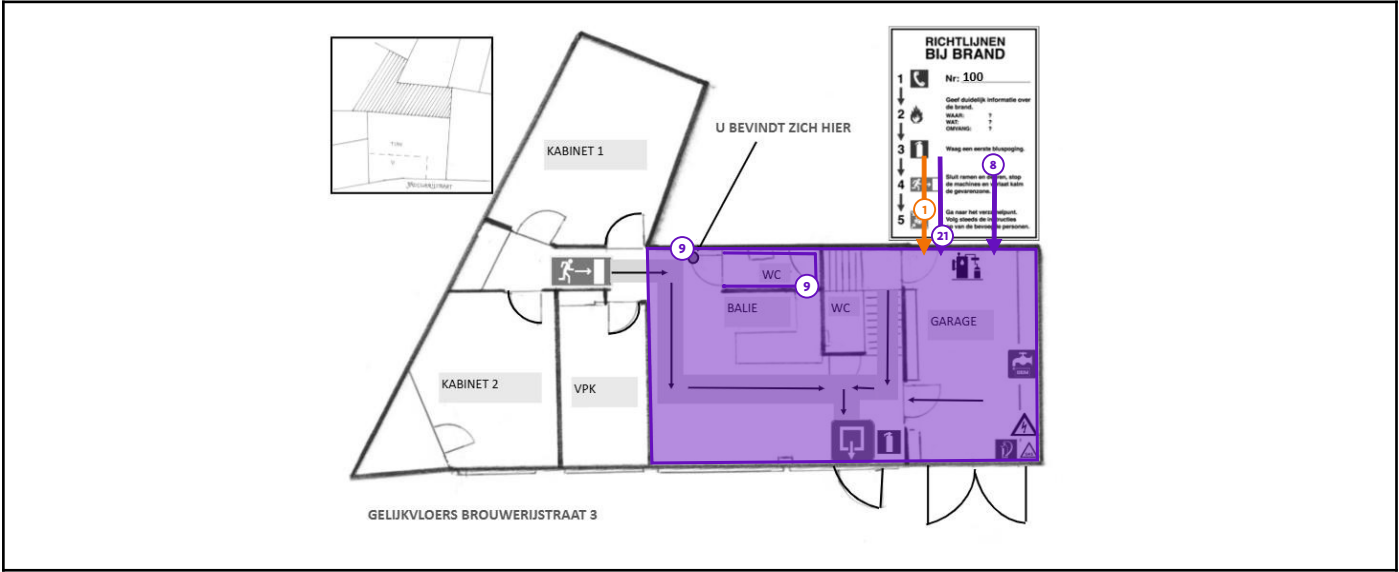
# Plan 1.4: plan gelijkvloers

| Beschrijving | Type | Actie |
|---|---|---|
| 1. Flensdichtingen | Asbestmateriaal | Verwijderen |

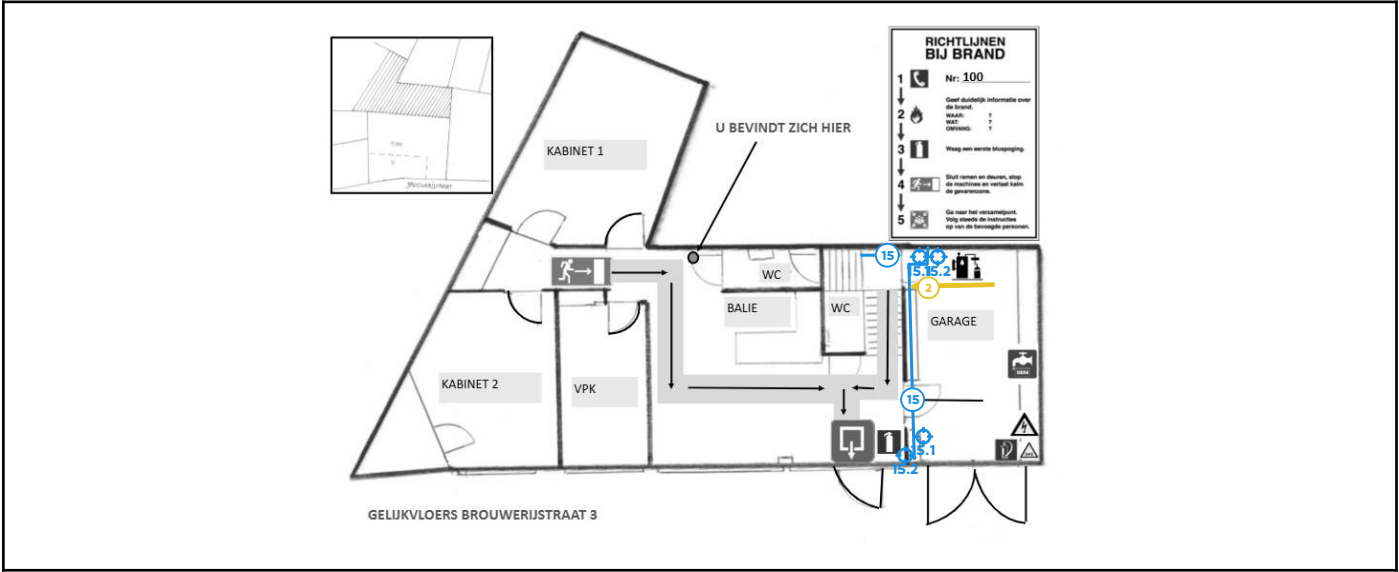
# Plan 1.5: plan gelijkvloers

| Beschrijving | Type | Actie |
|---|---|---|
| 2. Bakelieten schakelaar | Asbestmateriaal | Zorgvuldig beheren |

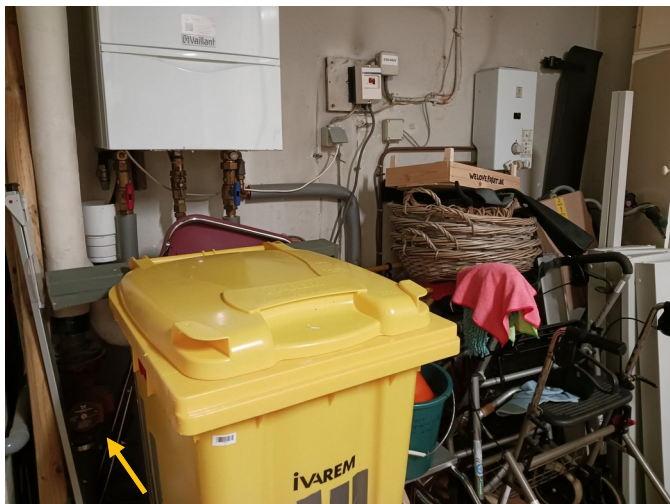
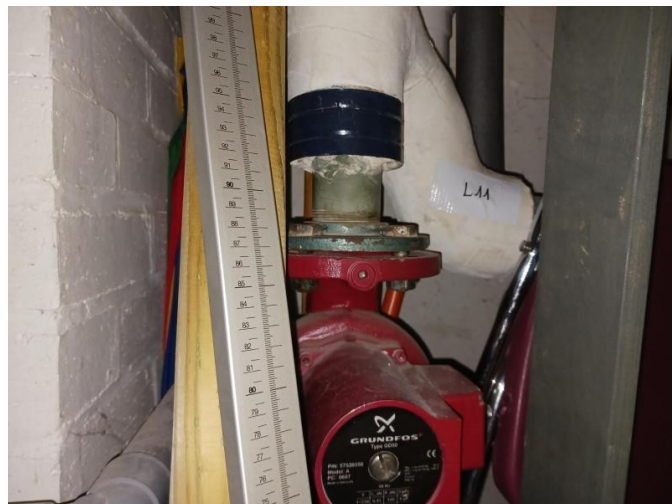
| Fiche 1: Flensdichtingen..... | 19 |

Het asbestmateriaal valt onder de mijlpaal van 2034.

Verwijderen

| Eindbeoordeling materiaalarisico | Zeer laag materiaalarisico en/of zeer lage kans op vezelvrijgave |

| Gebondenheid | Categorie 3: niet-hechtgebonden met weinig of geen matrix |
| Asbestsoort (vezeltype) | Alleen chrysotiel |
| Asbestconcentratie | Hoog ( $\geq 50\%$ ) |
| Afschermingsgraad van het gehele materiaal | Enkel randen niet afgeschermd maar geen contact met binnenluchtstromen |
| Toestand van het materiaal | Onbeschadigd, niet verweerd |

| Opmerking | Onder de CV-installatie zijn twee flenzen aanwezig op de verwarmingsleidingen. De dichtingen tussen de flenzen kunnen asbest bevatten. Deze konden echter niet bemonsterd worden. |

- Zorg voor een veilig beheer. Vermijd het beschadigen van het asbestmateriaal. Controleer de toestand jaarlijks op wijzigingen.
- Voer bijkomende staalname(s) uit.
- Er werd geen monster genomen van deze toepassing. Mogelijk is het materiaal onterecht als asbesthoudend beoordeeld. Een analyse kan uitsluitsel geven over het asbesthoudend karakter van het materiaal (aangewezen bij verwijdering, renovatie of afbraak). Opgelet, een staalname kan risico's inhouden.

- Eenvoudige handelingen: enkel door erkend asbestverwijderaar  
Volgens de richtlijnen in de Codex Welzijn op het Werk, Boek VI titel 3 asbest, mogen asbesthoudende dichtingen of pakkingen verwijderd worden via de methode van eenvoudige handelingen.

Gezien het risico op vrijstelling van asbestvezels bij de verwijderingswerken adviseren wij u beroep te doen op een aannemer die hiertoe de nodig opleiding heeft gevolgd (Erkende verwijderaar of aannemer met opleidingsattest eenvoudige handelingen).

Tijdens de werken vermijdt de aannemer stofvorming door het materiaal te fixeren of te bevochtigen. Het gebruik van sneldraaiende werktuigen (boormachine, slijpschijf, hogedrukreiniger,...) is verboden.

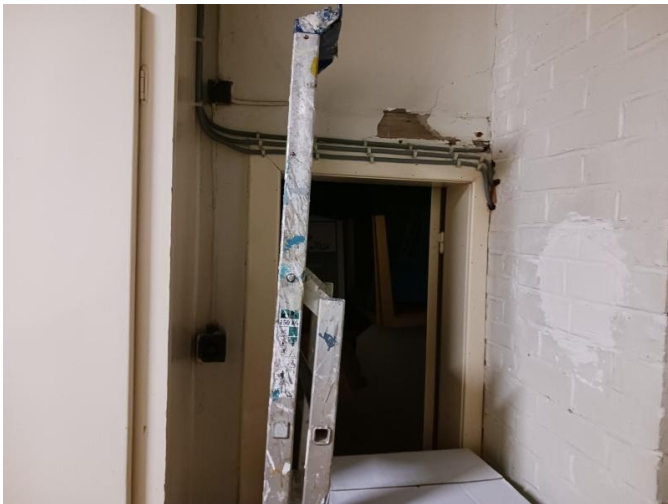
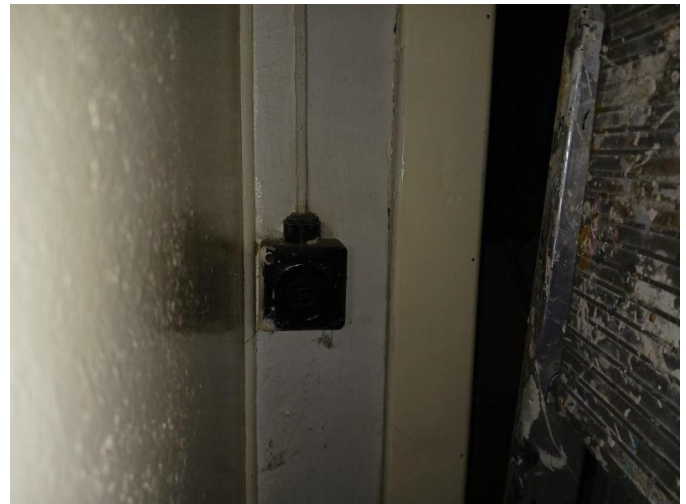
| Fiche 2: Bakelieten schakelaar..... | 23 |

Het asbestmateriaal valt onder de mijlpaal van 2040.

Zorgvuldig beheren

| Eindbeoordeling materiaalrisico | Laag materiaalrisico en/of verlaagde kans op vezelvrijgave |

| Gebondenheid | Categorie 1: hechtgebonden in oorsprong |
| Asbestsoort (vezeltype) | Crocidoliet aanwezig |
| Asbestconcentratie | Laag (< 50%) |
| Afschermingsgraad van het gehele materiaal | Geheel of deels (ook) vrij aan de binnenlucht |
| Toestand van het materiaal | Onbeschadigd, niet verweerd |

- Zorg voor een veilig beheer. Vermijd het beschadigen van het asbestmateriaal. Controleer de toestand jaarlijks op wijzigingen.
- Voer bijkomende staalname(s) uit.
- Er werd geen staal genomen van de bakelieten toepassing(en) om deze niet te beschadigen. Mogelijk is deze hierdoor onterecht als asbestverdacht opgenomen. Wanneer deze uit gebruik gaan, kan een analyse uitwijzen of deze asbesthoudend zijn of niet. Ook dient er zonder analyse crocidoliet als asbestsoort aangeduid te worden. Een analyse kan uitwijzen dat het materiaal enkel chrysotiel bevat, wat van invloed (gunstiger) kan zijn op de risicobeoordeling.

- Eenvoudige handelingen: mag via doe-het-zelf of door werknemer(s) met opleidingsattest eenvoudige handelingen  
Volgens de richtlijnen in de Codex Welzijn op het Werk, Boek VI titel 3 asbest, mogen hechtgebonden asbesttoepassingen (niet beschadigd of beschadigd en in een buitentoepassing) verwijderd worden via de methode van eenvoudige handelingen als de verwijdering geen aanleiding geeft tot een wijziging van de toestand. Dit betekent dat het materiaal verwijderd kan worden zonder het te breken, te beschadigen,...

Tijdens de werken vermijdt u stofvorming door het materiaal te fixeren of te bevochtigen. Het gebruik van sneldraaiende werktuigen (boormachine, slijpschijf, hogedrukreiniger,...) is verboden.

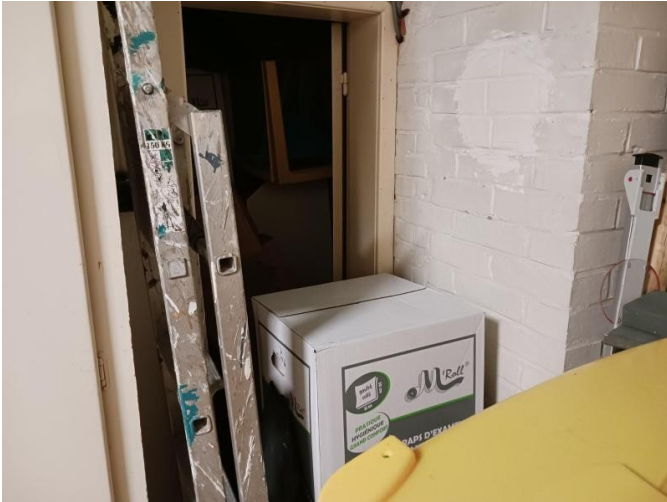
## Fiche 3: Achterste wand garage en ruimte onder de trap niet toegankelijk

#### Tijdelijke beperking

**Reden:** Materiaal in opslag

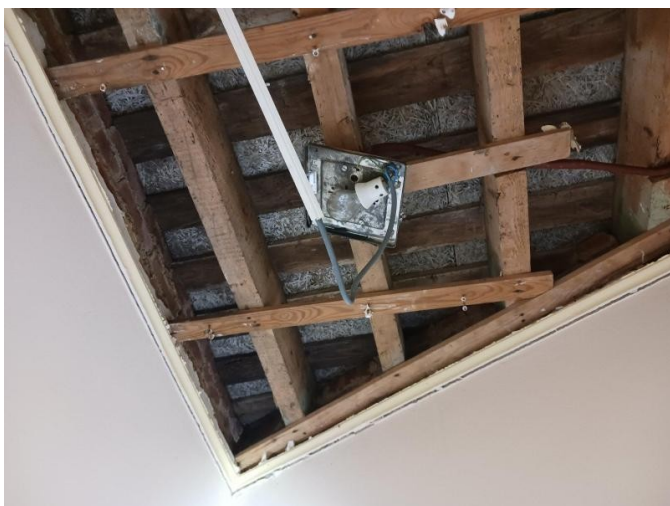
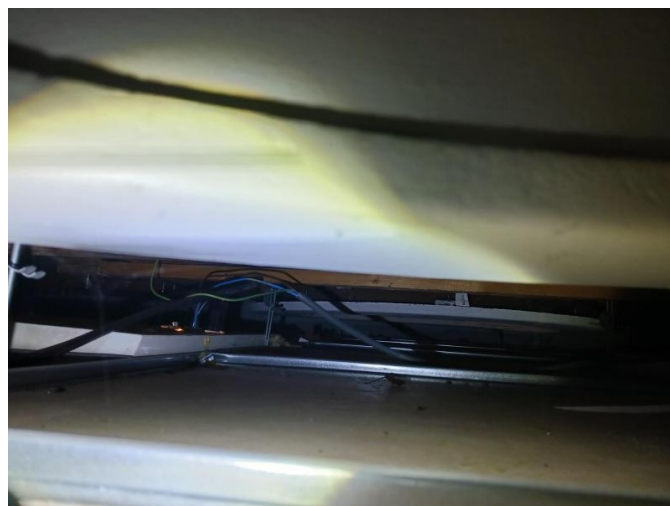
## Fiche 22: Plat dak gelijkvloers

| Beschrijving | Notitie | Terug te vinden op plannen |
|---|---|---|
| Fiche 22: Plat dak gelijkvloers | Het plat dak van het gelijkvloers is afgewerkt met houtwolplaten. Er kon niet gecontroleerd worden of er boven de houtwolplaten nog andere materialen aanwezig zijn in de dakopbouw. | - |
