Asbestinventarisatetest

Hillarestraat 344, 9160 Lokeren

Attestnummer : 20240405-000001.000

Uitgegeven op : 05.04.2024

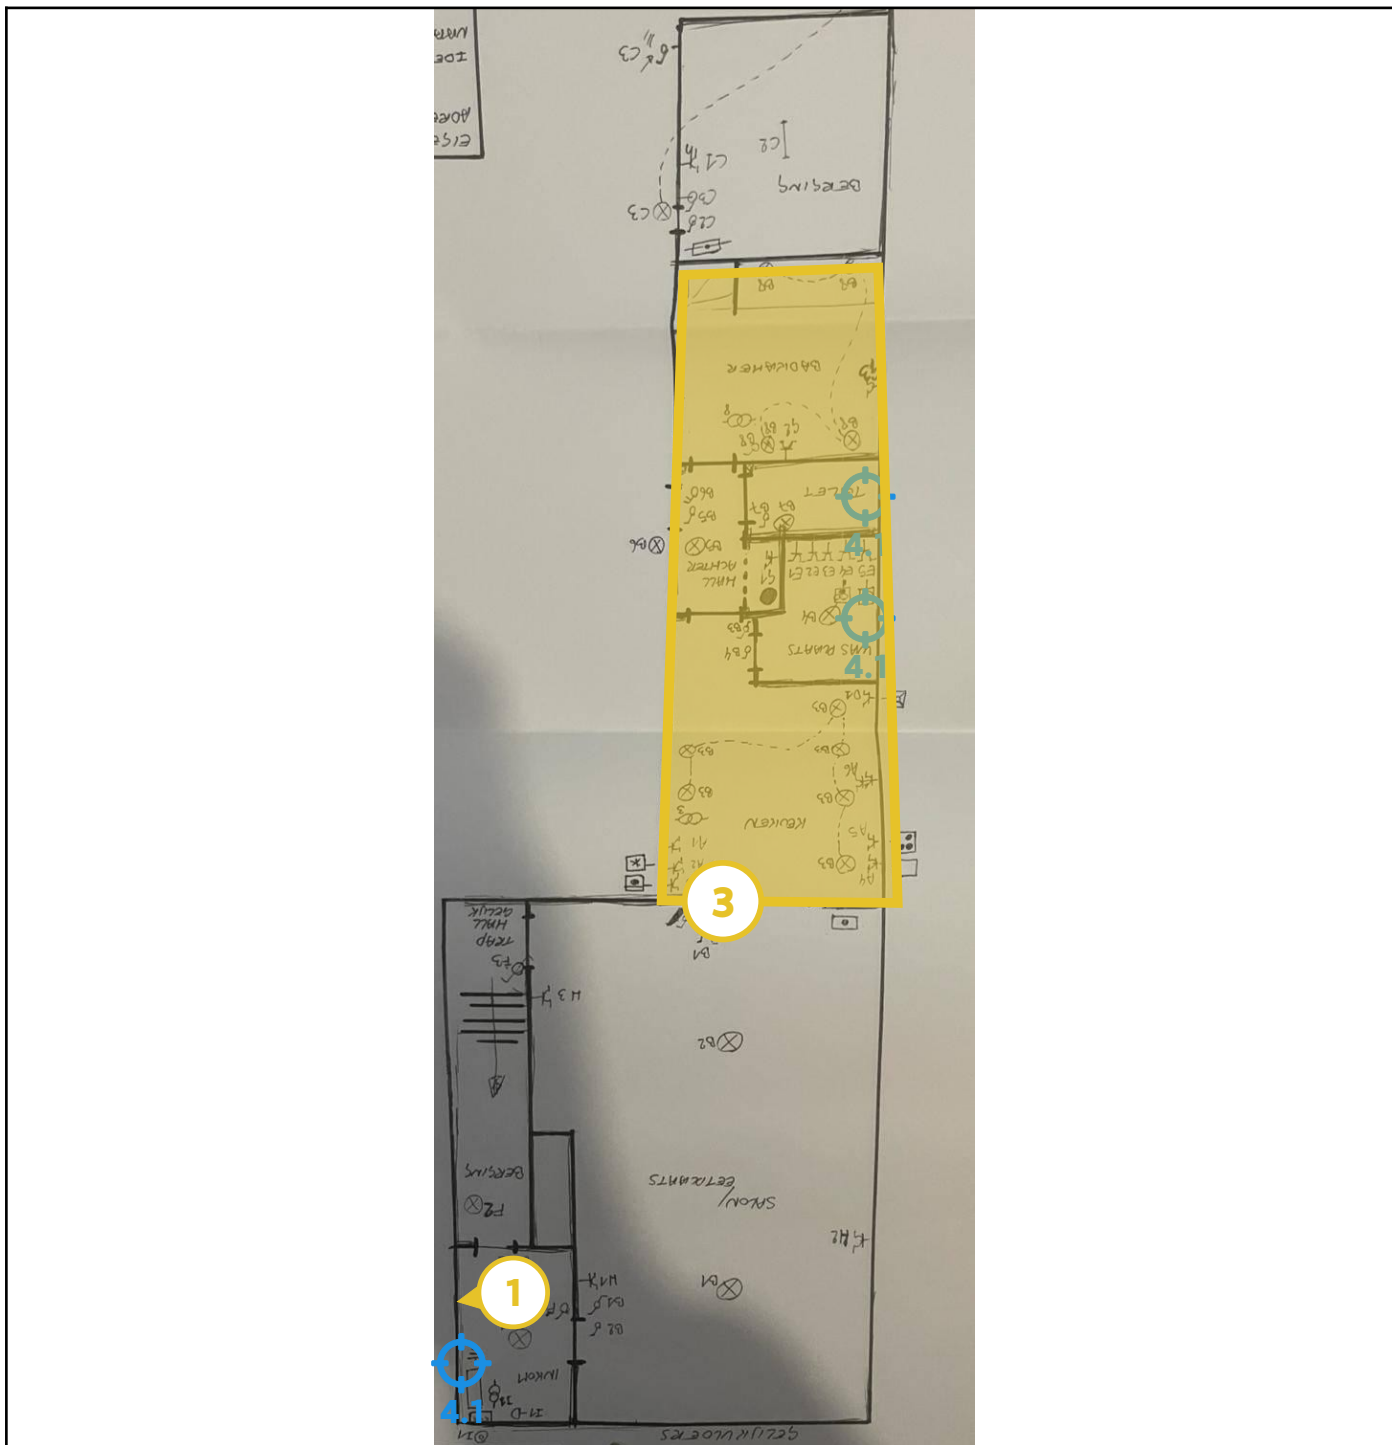
Plan 1.1: Plan GLV

Beschrijving	Type	Actie
1. Bakelieten elementen	Asbestmateriaal	Zorgvuldig beheren
3. Roofing Plat dak	Asbestmateriaal	Zorgvuldig beheren

4. Pleisterwerk binnenmuren	Geen asbest	-
4.1 Code: Pleisterwerk binnenmuren	Puntmonster	-

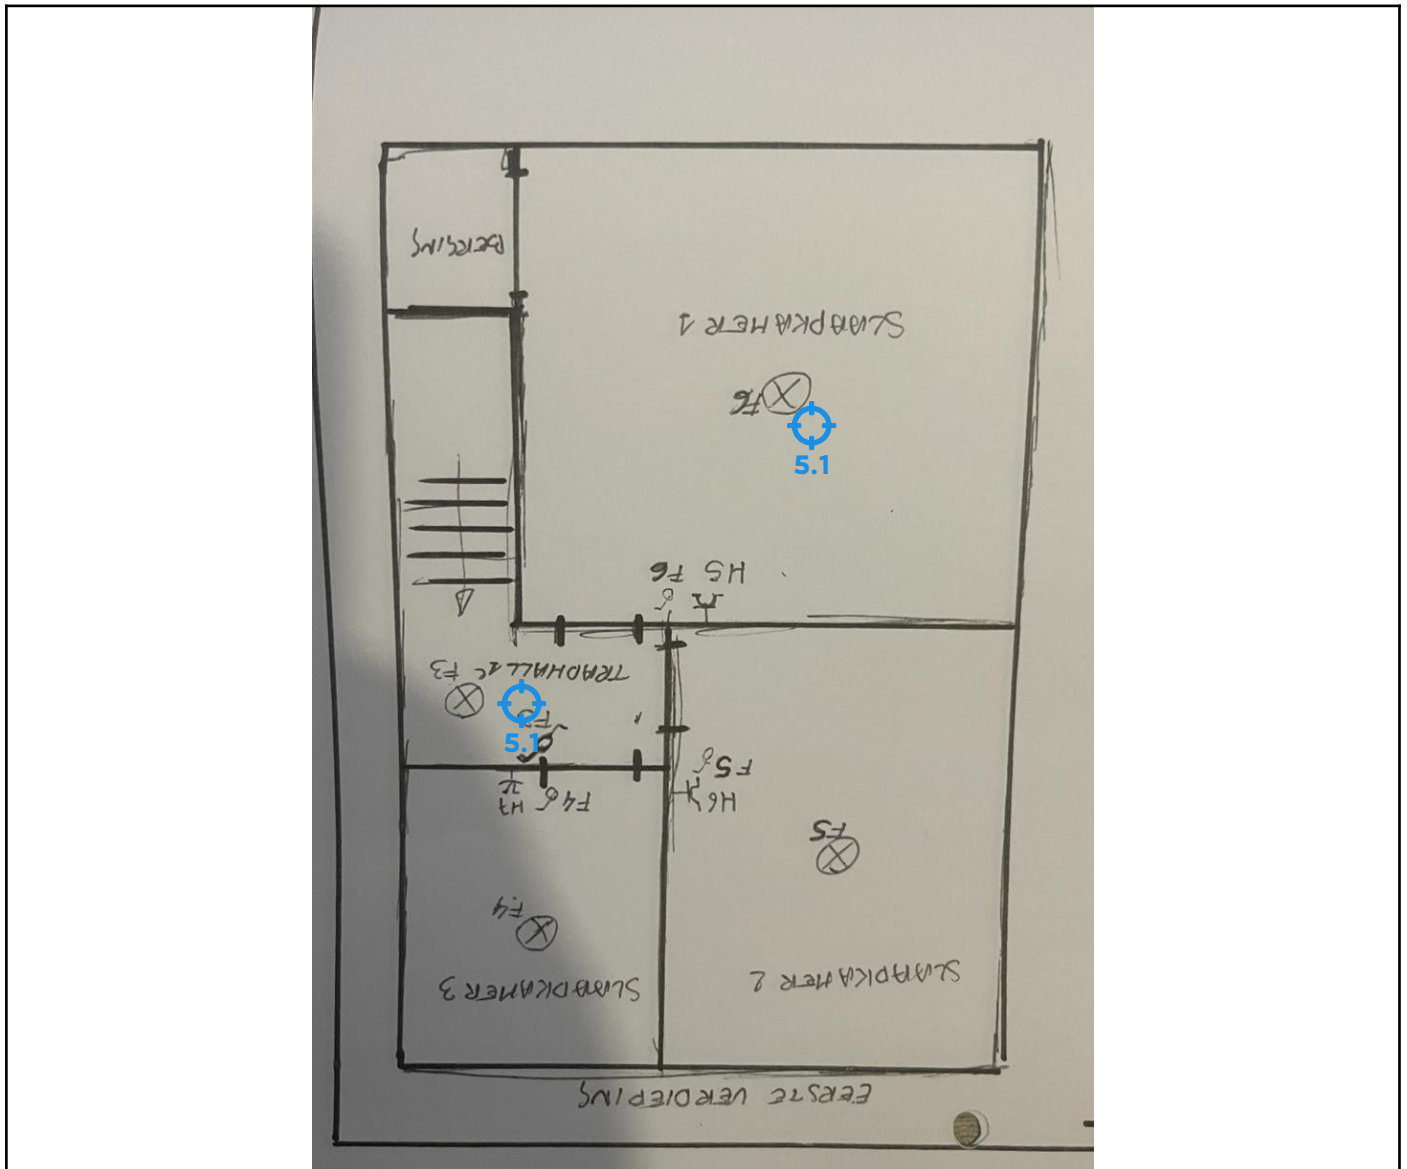
Plan 1.2: Plan 1e Verdieping

Beschrijving	Type	Actie
5. Pleisterwerk plafond	Geen asbest	-
5.1 Code: Pleisterwerk plafond	Mengmonster	-

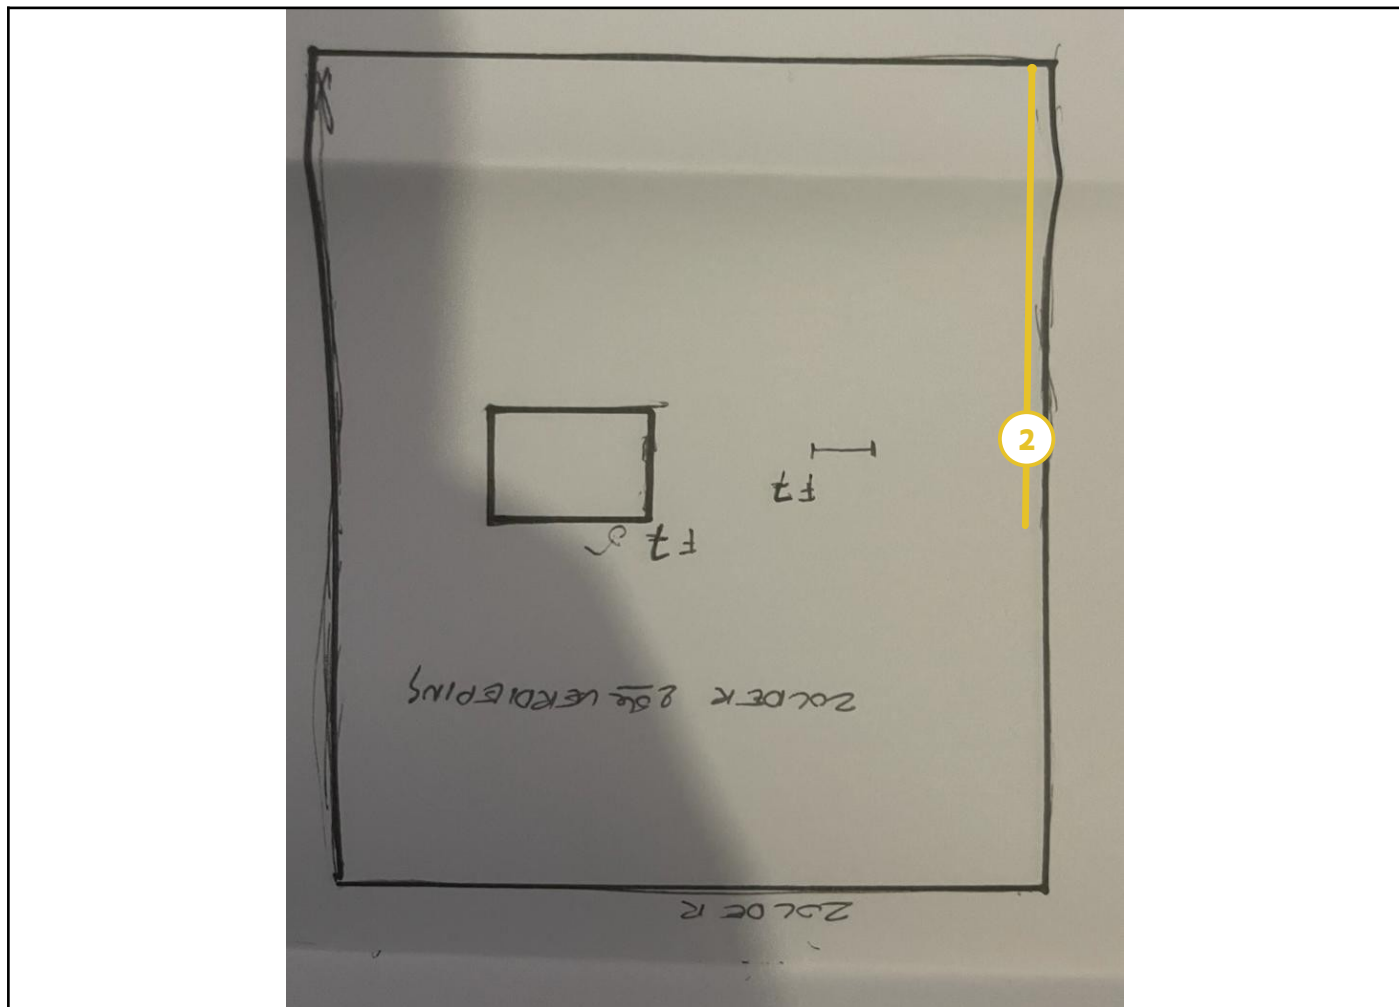
Plan 1.3: Zolder

Beschrijving	Type	Actie
2. Asbestverdachte buis zolder	Asbestmateriaal	Zorgvuldig beheren

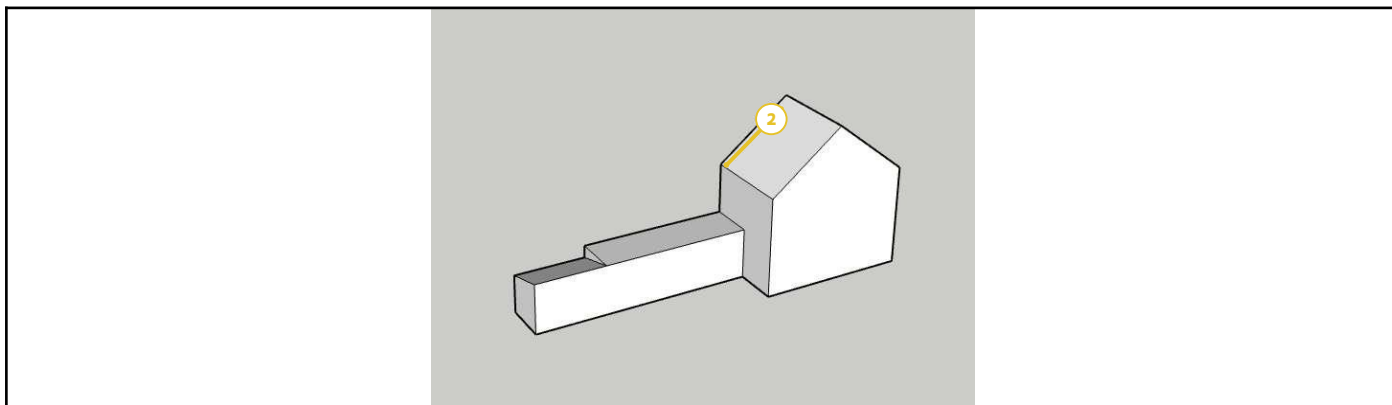
Plan 1.4: Plan doorsnede

Beschrijving	Type	Actie
2. Asbestverdachte buis zolder	Asbestmateriaal	Zorgvuldig beheren

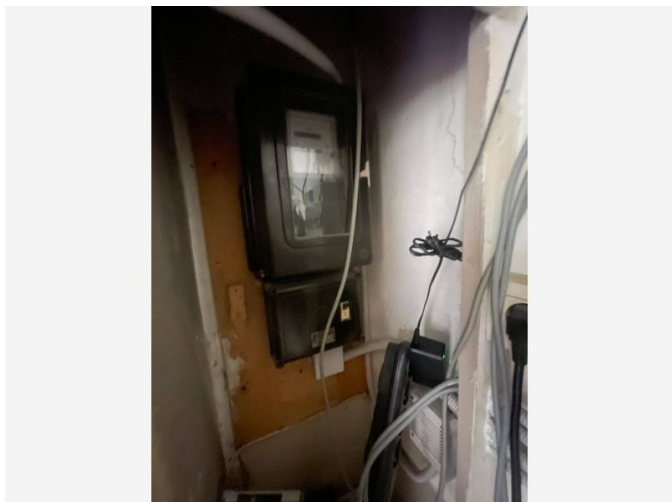
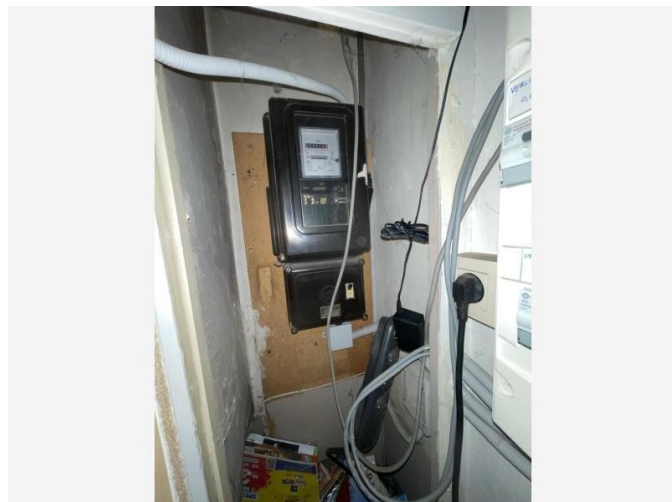
Het asbestmateriaal valt onder de mijlpaal van 2040.

Eindbeoordeling materiaalrisico	Zeer laag materiaalrisico en/of zeer lage kans op vezelvrijgave
---------------------------------	-----------------------------------------------------------------

Gebondenheid	Categorie 1: hechtgebonden in oorsprong
Asbestsoort (vezeltype)	Crocidoliet aanwezig
Asbestconcentratie	Laag (< 50%)
Afschermingsgraad van het gehele materiaal	Stootvaste afscherming of omkasting
Toestand van het materiaal	Onbeschadigd, niet verweerd

Beschrijving	Bakelieten elementen
Omgeving	Binnen
Primaire drager	Communicatie en elektrische infrastructuur en uitrusting
Asbestmateriaal	Plaat, paneel, tablet - Type Bakeliet
Bindmiddel van asbestmateriaal	Kunststof of -hars
Gebondenheid op basis van bindmiddel	Hecht
Hoeveelheid (oppervlakte - dikte - aantal)	• 0,20 m ² - 0,20 cm - 1 stuk
Totaal volume	< 0,001 m ³
Eenvoudig bereikbaar	Ja
Bevestigingswijze	• Geschroefd

- Zorg voor een veilig beheer. Vermijd het beschadigen van het asbestmateriaal. Controleer de toestand jaarlijks op wijzigingen.
- Zorg voor een veilig beheer en verwijder dit asbestmateriaal wanneer het bij werken eenvoudig bereikbaar wordt. Controleer de toestand jaarlijks op wijzigingen.
- Voer bijkomende staalname(s) uit.

- Eenvoudige handelingen: mag via doe-het-zelf of door werknemer(s) met opleidingsattest eenvoudige handelingen
Kan eenvoudig verwijderd worden zonder vezelvrijgave.

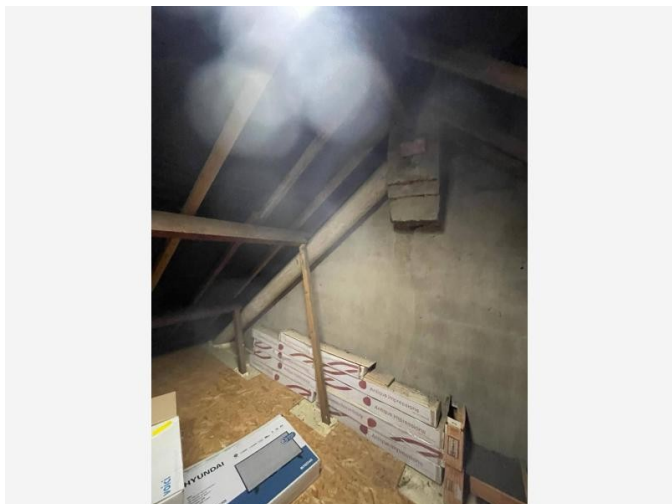
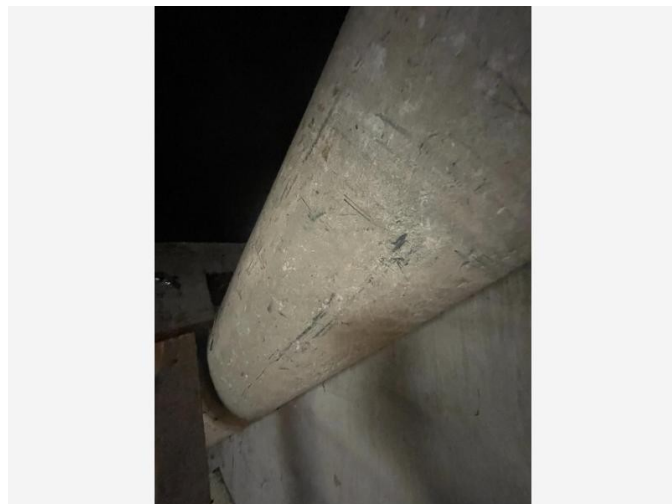
Het asbestmateriaal valt onder de mijlpaal van 2040.

Eindbeoordeling materiaalrisico	Laag materiaalrisico en/of verlaagde kans op vezelvrijgave
---------------------------------	------------------------------------------------------------

Gebondenheid	Categorie 1: hechtgebonden in oorsprong
Asbestsoort (vezeltype)	Crocidoliet aanwezig
Asbestconcentratie	Laag (< 50%)
Afschermingsgraad van het gehele materiaal	Geheel of deels (ook) vrij aan de binnenlucht
Toestand van het materiaal	Onbeschadigd, niet verweerd

Beschrijving	Asbestverdachte buis zolder
Omgeving	Binnen
Primaire drager	Sanitaire infrastructuur en uitrusting (toe- en afvoer)
Asbestmateriaal	Rookgaskanaal
Bindmiddel van asbestmateriaal	Cement
Gebondenheid op basis van bindmiddel	Hecht
Hoeveelheid (lengte - omtrek - dikte - aantal)	• 4,00 m - 60,00 cm - 1,00 cm - 1 stuk
Totaal volume	0,024 m ³

- Zorg voor een veilig beheer. Vermijd het beschadigen van het asbestmateriaal. Controleer de toestand jaarlijks op wijzigingen.
- Zorg voor een veilig beheer en verwijder dit asbestmateriaal wanneer het bij werken eenvoudig bereikbaar wordt. Controleer de toestand jaarlijks op wijzigingen.
- Voer bijkomende staalname(s) uit.

- Eenvoudige handelingen: enkel door erkend asbestverwijderaar
Deze verwijdermethode valt onder de vorm van eenvoudige handelingen "enkel door een erkend asbestverwijderaar" conform de VLAREM en de Codex Welzijn op het werk. De asbesttoepassing kan immers niet zonder schade worden verwijderd. Alle maatregelen opgenomen in de wetgeving moeten strikt nageleefd worden.

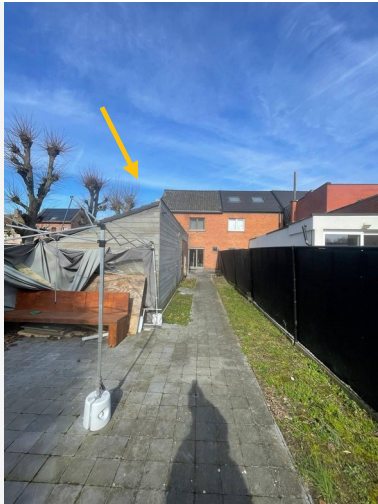
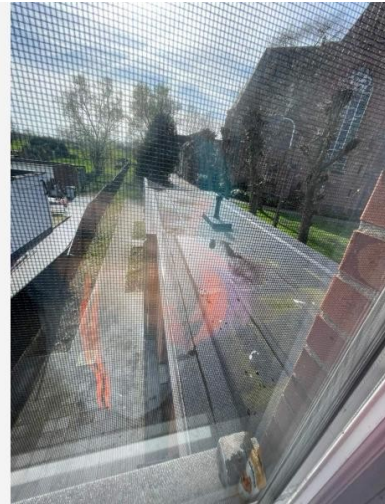
Het asbestmateriaal valt onder de mijlpaal van 2040.

Eindbeoordeling materiaalrisico	Laag materiaalrisico en/of verlaagde kans op vezelvrijgave
---------------------------------	------------------------------------------------------------

Gebondenheid	Categorie 1: hechtgebonden in oorsprong
Asbestsoort (vezeltype)	Crocidoliet aanwezig
Asbestconcentratie	Laag (< 50%)
Afschermingsgraad van het gehele materiaal	Geheel of deels vrij aan de buitenlucht
Toestand van het materiaal	Licht beschadigd, licht verweerd. Intact materiaal type Pical – asbestboard of categorie III 'gebondenheid'

Beschrijving	Roofing Plat dak
Omgeving	Buiten
Primaire drager	Plat dak
Asbestmateriaal	Dak- en gevelbekleding - Roofing
Bindmiddel van asbestmateriaal	Bitumen (roofing, teer, asfalt)
Gebondenheid op basis van bindmiddel	Hecht
Hoeveelheid (oppervlakte - aantal)	• 60,00 m ² - 1 stuk
Totale oppervlakte	60,00 m ²

- Zorg voor een veilig beheer. Vermijd het beschadigen van het asbestmateriaal. Controleer de toestand jaarlijks op wijzigingen.
- Verwijder dit asbestmateriaal zo snel mogelijk. Volg de toestand goed op.
- Voer bijkomende staalname(s) uit.

- Eenvoudige handelingen: enkel door erkend asbestverwijderaar
Deze verwijdermethode valt onder de vorm van eenvoudige handelingen "enkel door een erkend asbestverwijderaar" conform de VLAREM en de Codex Welzijn op het werk. De asbesttoepassing kan immers niet zonder schade worden verwijderd. Alle maatregelen opgenomen in de wetgeving moeten strikt nageleefd worden.

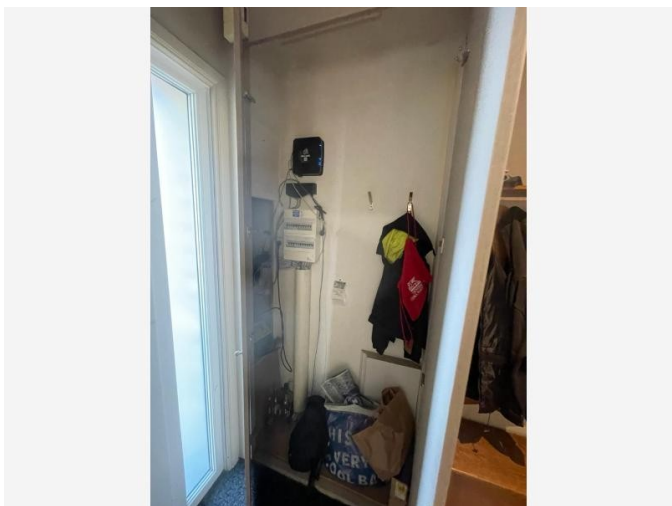
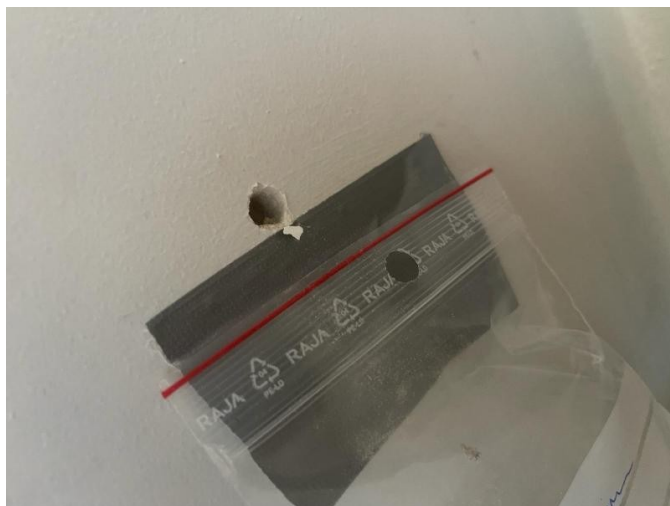
Geen asbest

#	Type	Referentie	Resultaat
4.1	Puntmonster	Pleisterwerk binnenmuren	Geen asbest

Beschrijving	Pleisterwerk binnenmuren
Omgeving	Binnen
Primaire drager	Binnenwand
Bindmiddel van materiaal	Gips - kalk

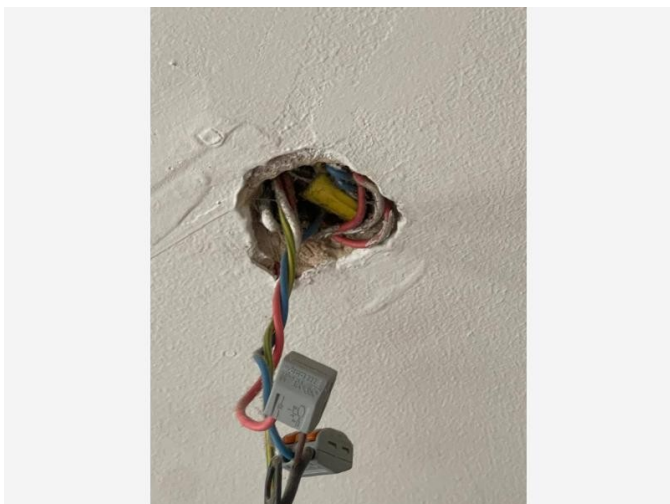
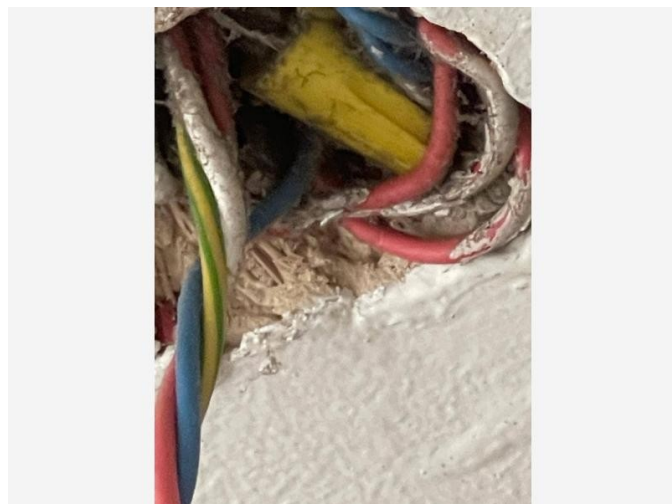
Geen asbest

#	Type	Referentie	Resultaat
5.1	Mengmonster	Pleisterwerk plafond	Geen asbest

Beschrijving	Pleisterwerk plafond
Omgeving	Binnen
Primaire drager	Plafond
Bindmiddel van materiaal	Gips - kalk
