Asbestinventarisatetest

Vrijheidsplein 29, 9160 Lokeren

Attestnummer : 20230406-000233.000

Uitgegeven op : 06.04.2023

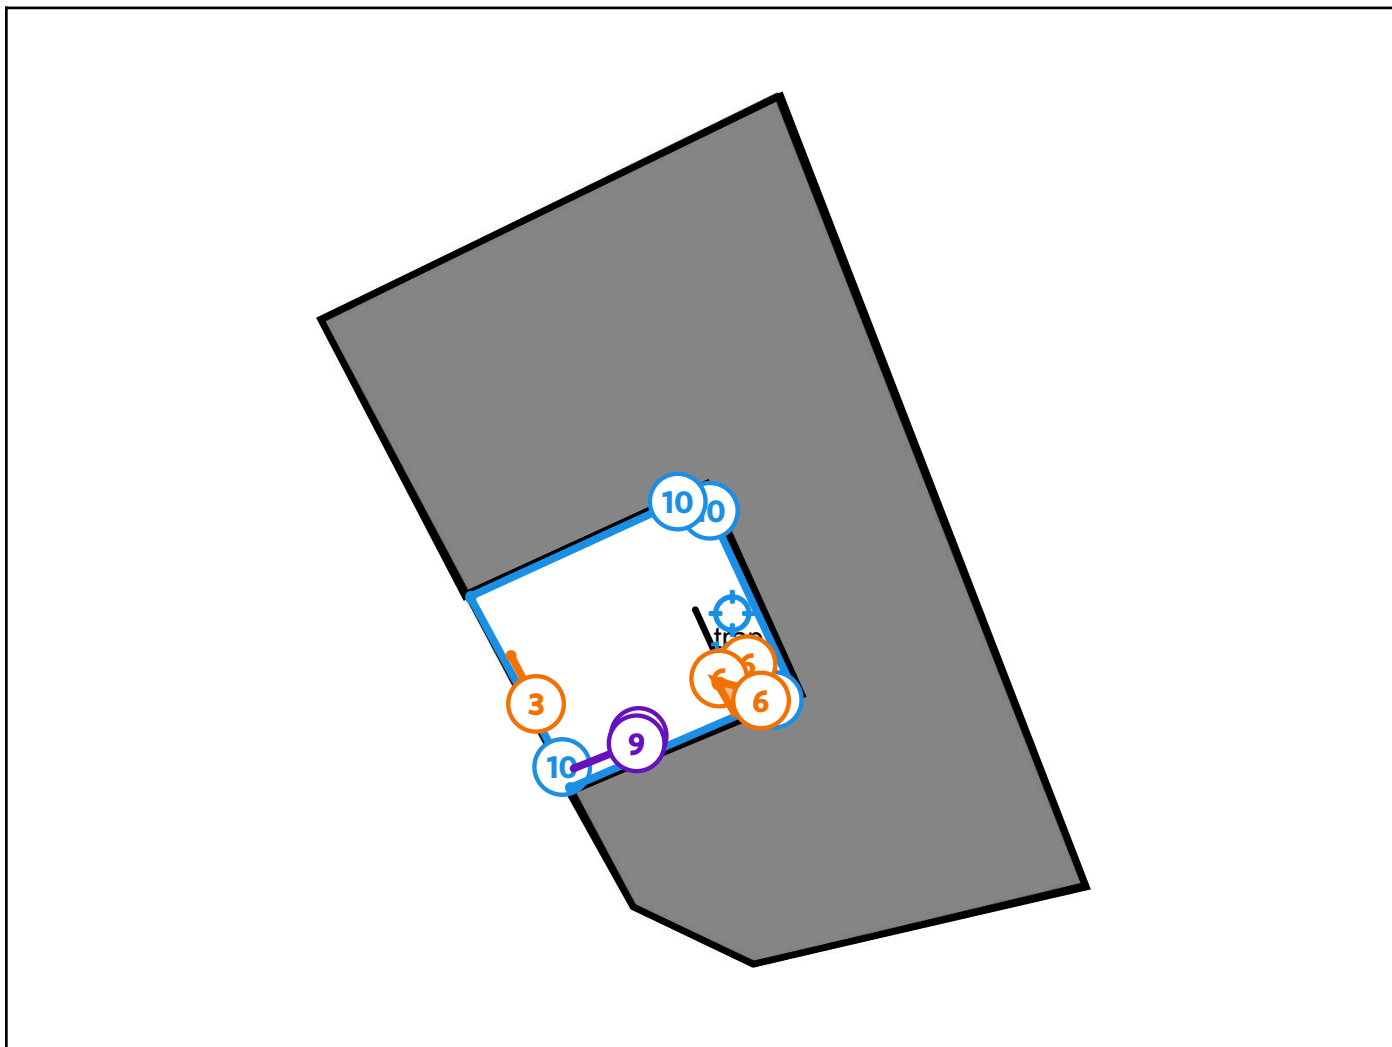
Plan 1.1: kelder

Beschrijving	Type	Actie
3. mastiek	Asbestmateriaal	Verwijderen
6. plaat	Asbestmateriaal	Verwijderen
9. cement bakjes	Roerend goed	-
10. pleisterwerk muur	Geen asbest	-
10.1 Code: 001	Mengmonster	-

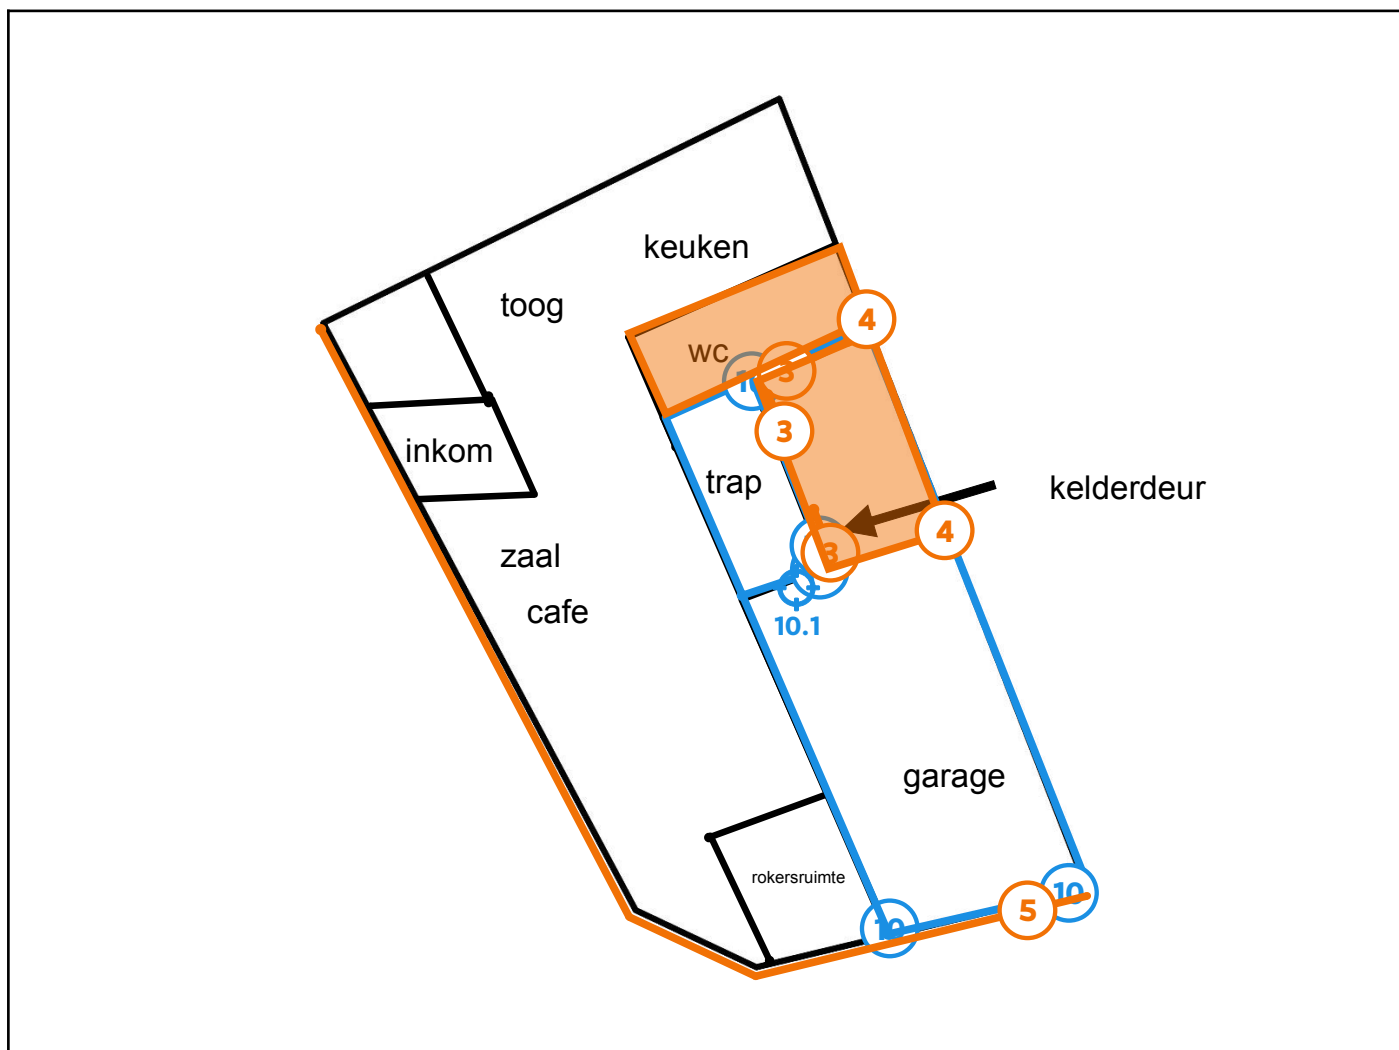
Plan 1.2: gelijkvloers

Beschrijving	Type	Actie
3. mastiek	Asbestmateriaal	Verwijderen
4. vinyl	Asbestmateriaal	Verwijderen
5. pleisterwerk gevel	Asbestmateriaal	Verwijderen
10. pleisterwerk muur	Geen asbest	-
10.1 Code: 001	Mengmonster	-

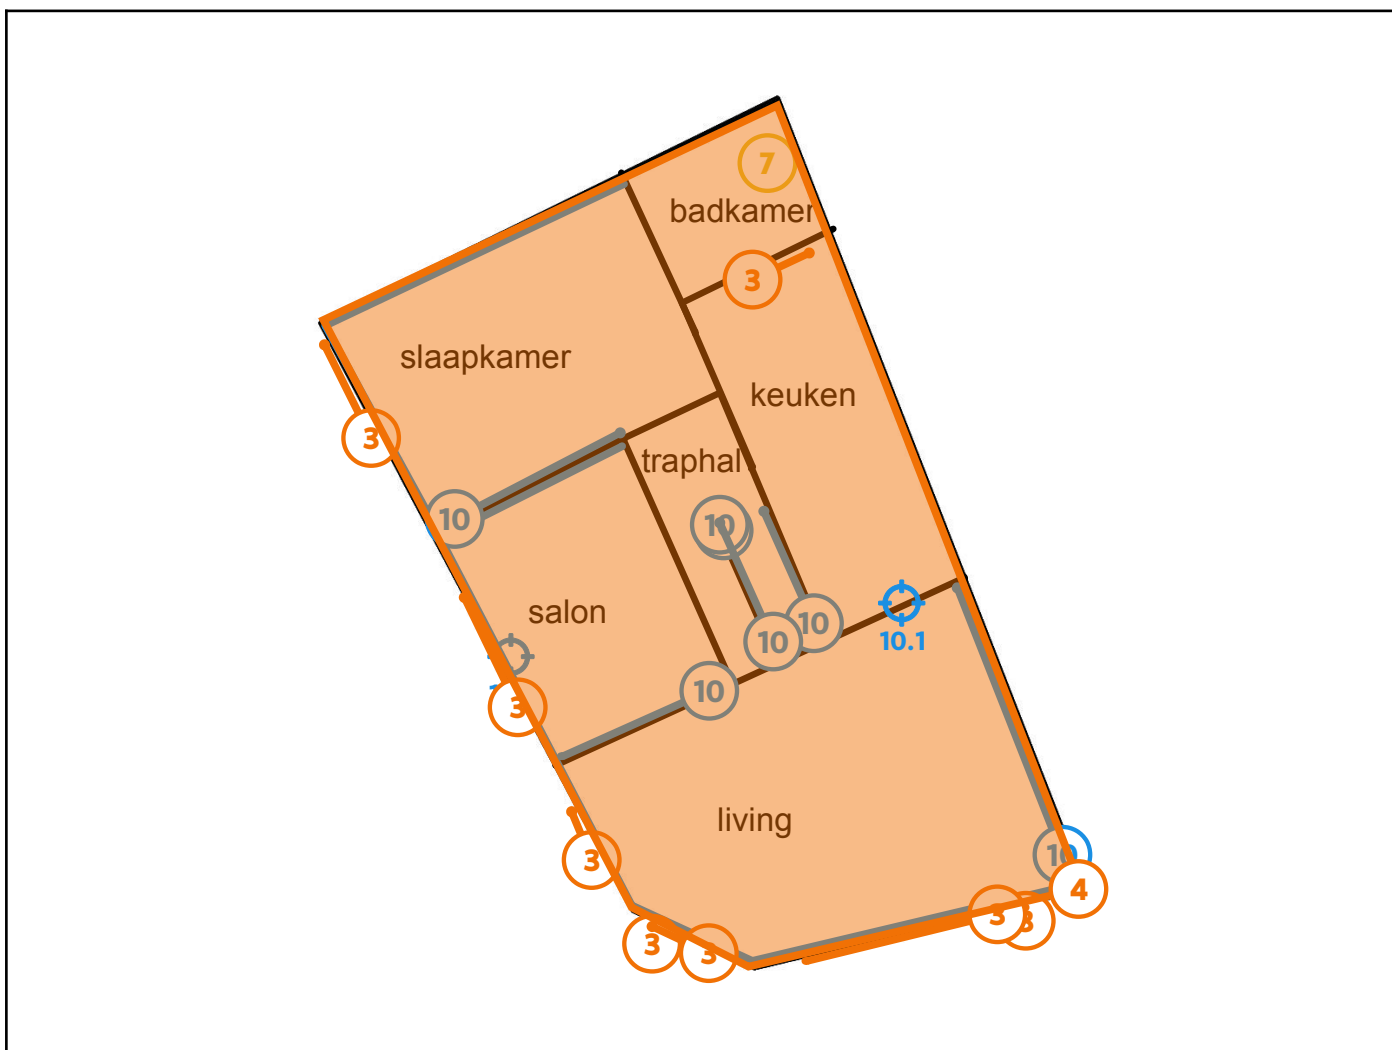
Plan 1.3: eerste verdieping

Beschrijving	Type	Actie
3. mastiek	Asbestmateriaal	Verwijderen
4. vinyl	Asbestmateriaal	Verwijderen
7. cementbuis	Asbestmateriaal	Zorgvuldig beheren
10. pleisterwerk muur	Geen asbest	-
10.1 Code: 001	Mengmonster	-

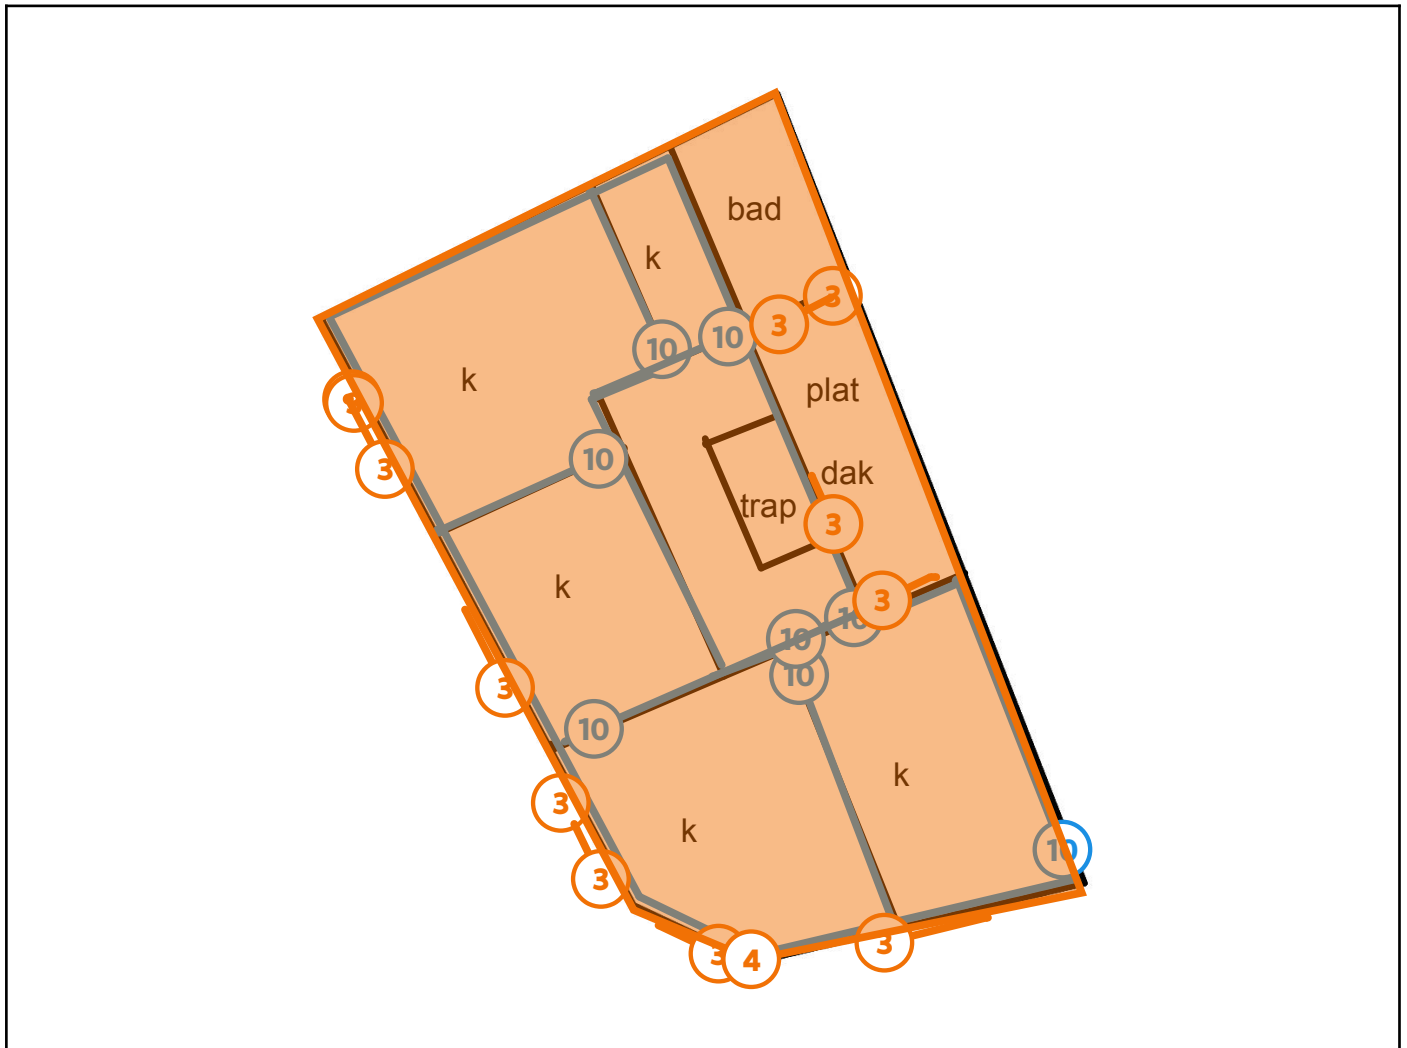
Plan 1.4: 2de verdieping

Beschrijving	Type	Actie
3. mastiek	Asbestmateriaal	Verwijderen
4. vinyl	Asbestmateriaal	Verwijderen
10. pleisterwerk muur	Geen asbest	-

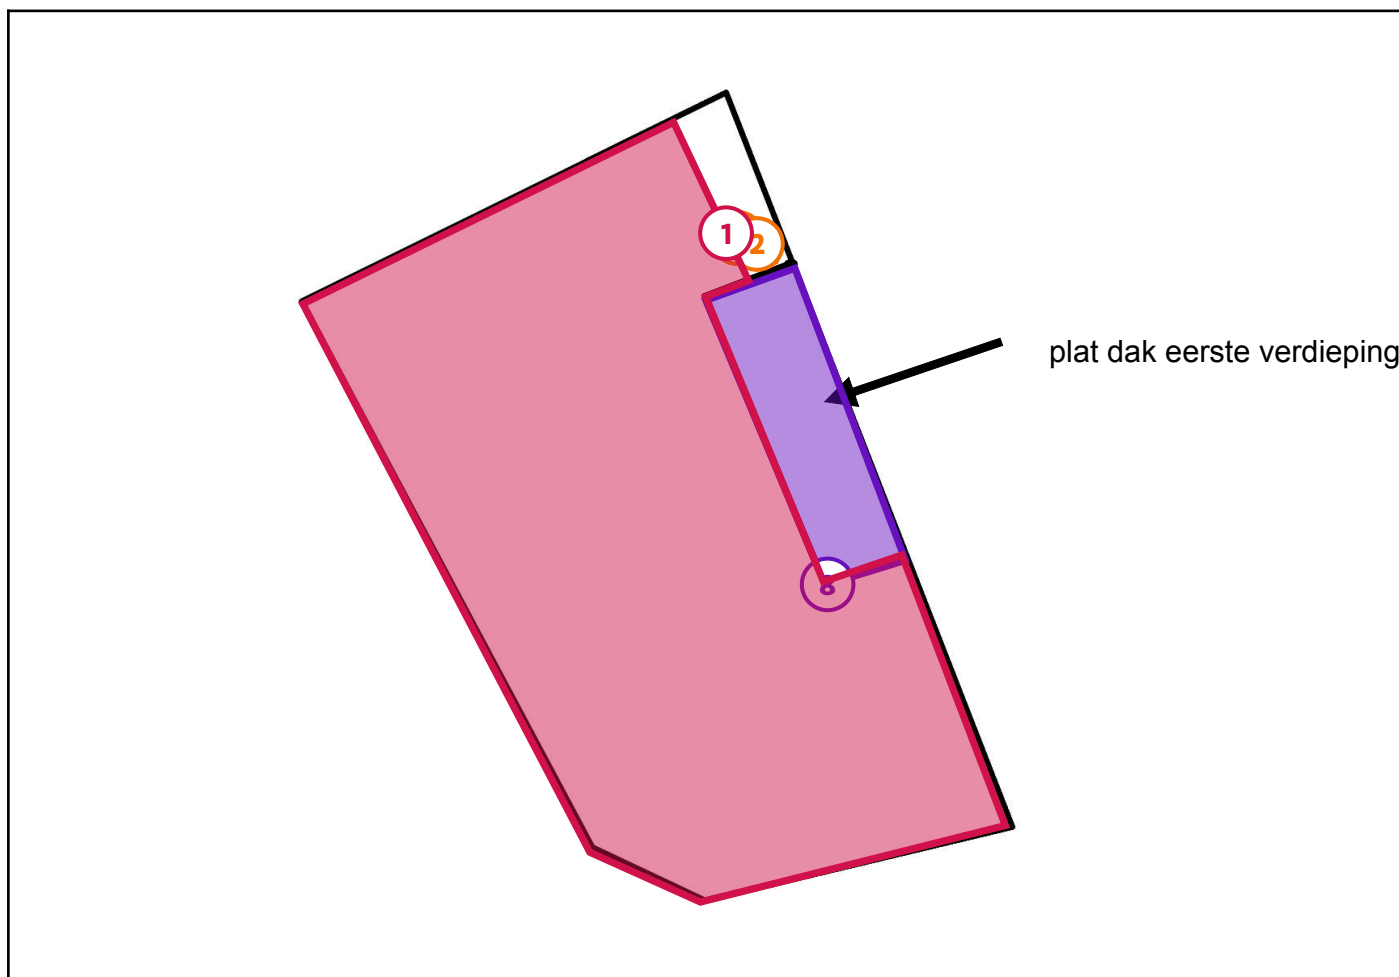
Plan 1.6: dak

Beschrijving	Type	Actie
1. leien dak	Asbestmateriaal	Dringend verwijderen
2. schouwbus	Asbestmateriaal	Verwijderen
8. roofing	Beperking	-

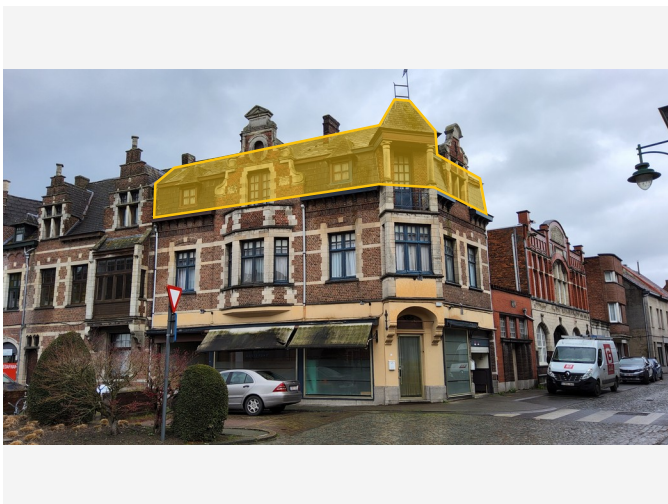
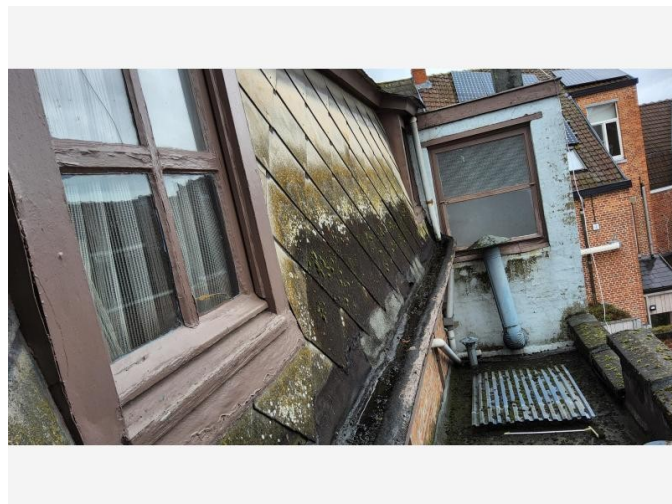
Dringend verwijderen

Eindbeoordeling materiaalrisico	Hoog materiaalrisico en/of hoge kans op vezelvrijgave
---------------------------------	---

Gebondenheid	Categorie 1: hechtgebonden in oorsprong
Asbestsoort (vezeltype)	Crocidoliet aanwezig
Asbestconcentratie	Laag (< 50%)
Afschermingsgraad van het gehele materiaal	Geheel of deels (ook) vrij aan de binnenlucht
Toestand van het materiaal	Matig beschadigd, matig verweerd

Beschrijving	leien dak
Omgeving	Grenst aan binnen- en buitenlucht
Primaire drager	Schuin dak
Asbestmateriaal	Dak- en gevelbekleding - Lei, shingle
Bindmiddel van asbestmateriaal	Cement
Gebondenheid op basis van bindmiddel	Hecht
Hoeveelheid (oppervlakte - aantal)	• 160,00 m ² - 1 stuk
Totale oppervlakte	160,00 m ²
Eenvoudig bereikbaar	Ja

- Zorg voor een veilig beheer. Vermijd het beschadigen van het asbestmateriaal. Controleer de toestand jaarlijks op wijzigingen.
- Hemelwater dat afspoelt van asbestcement daken of gevels kan asbestdeeltjes bevatten. Gebruik het enkel voor gesloten circuits (bv. spoelen toiletten). Reinig na het vervangen van het dak of de gevel de dakgoten en regenwaterput of -ton om asbesthoudend sediment of slib te verwijderen

- Eenvoudige handelingen: mag via doe-het-zelf of door werknemer(s) met opleidingsattest eenvoudige handelingen
Volg huidige wetgeving asbestinfo.be
<https://ovam.vlaanderen.be/wie-mag-wat-verwijderen>
via eenvoudige handelingen

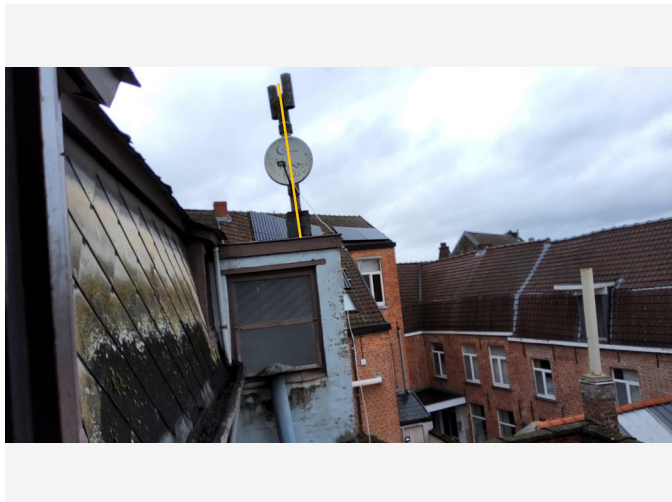
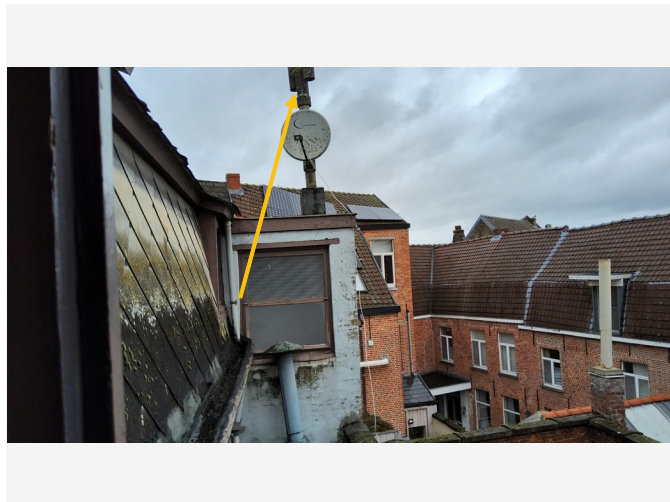
Verwijderen

Eindbeoordeling materiaalrisico	Verhoogd materiaalrisico en/of verhoogde kans op vezelvrijgave
---------------------------------	--

Gebondenheid	Categorie 1: hechtgebonden in oorsprong
Asbestsoort (vezeltype)	Crocidoliet aanwezig
Asbestconcentratie	Laag (< 50%)
Afschermingsgraad van het gehele materiaal	Geheel of deels vrij aan de buitenlucht
Toestand van het materiaal	Matig beschadigd, matig verweerd

Beschrijving	schouwbus
Omgeving	Buiten
Primaire drager	HVAC infrastructuur en uitrusting
Asbestmateriaal	Rookgaskanaal
Bindmiddel van asbestmateriaal	Cement
Gebondenheid op basis van bindmiddel	Hecht
Hoeveelheid (lengte - omtrek - dikte - aantal)	<ul style="list-style-type: none">4,00 m - 80,00 cm - 2,50 cm - 1 stuk
Totaal volume	0,08 m ³

- Zorg voor een veilig beheer. Vermijd het beschadigen van het asbestmateriaal. Controleer de toestand jaarlijks op wijzigingen.
- Verwijder dit asbestmateriaal zo snel mogelijk. Volg de toestand goed op.
- Hemelwater dat afspoelt van asbestcement daken of gevels kan asbestdeeltjes bevatten. Gebruik het enkel voor gesloten circuits (bv. spoelen toiletten). Reinig na het vervangen van het dak of de gevel de dakgoten en regenwaterput of -ton om asbesthoudend sediment of slib te verwijderen

- Eenvoudige handelingen: mag via doe-het-zelf of door werknemer(s) met opleidingsattest eenvoudige handelingen
Volg huidige wetgeving asbestinfo.be
<https://ovam.vlaanderen.be/wie-mag-wat-verwijderen>
met attest eenvoudige handelingen

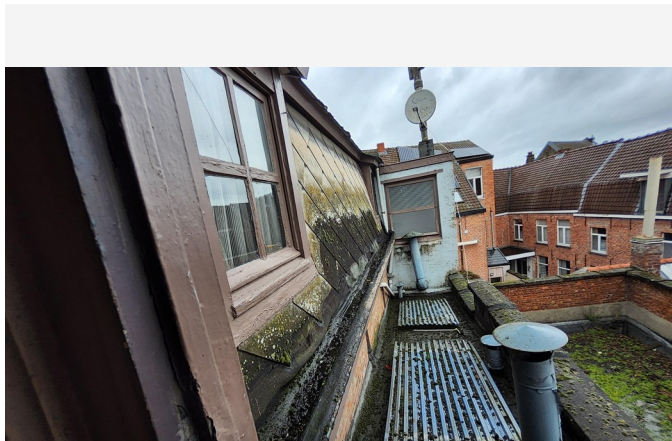
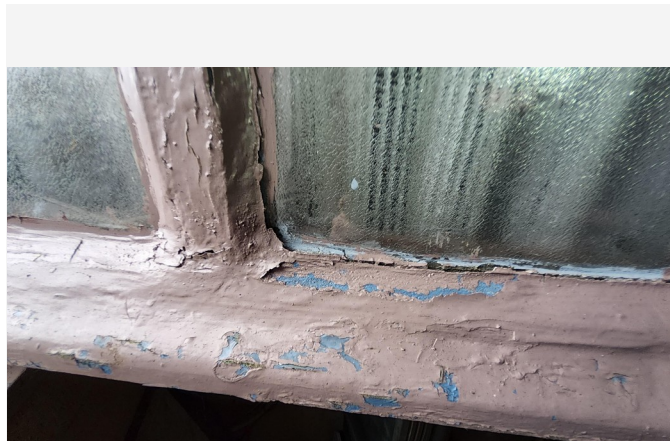
Verwijderen

Eindbeoordeling materiaalrisico	Verhoogd materiaalrisico en/of verhoogde kans op vezelvrijgave
---------------------------------	--

Gebondenheid	Categorie 1: hechtgebonden in oorsprong
Asbestsoort (vezeltype)	Amfibool aanwezig, uitgezonderd crocidoliet
Asbestconcentratie	Laag (< 50%)
Afschermingsgraad van het gehele materiaal	Geheel of deels (ook) vrij aan de binnenlucht
Toestand van het materiaal	Matig beschadigd, matig verweerd

Beschrijving	mastiek
Omgeving	Grenst aan binnen- en buitenlucht
Primaire drager	Wandopening verticaal (raam, deur, ...)
Asbestmateriaal	In-situ afwerkingslagen - Pasta, stopverf, voegsel, stopsel, vulsel, mastiek, kitten, ...
Bindmiddel van asbestmateriaal	Kitten, mastiek, pasta
Gebondenheid op basis van bindmiddel	Hecht
Hoeveelheid (gewicht - aantal)	• 4,00 kg - 1 stuk

- Zorg voor een veilig beheer. Vermijd het beschadigen van het asbestmateriaal. Controleer de toestand jaarlijks op wijzigingen.
- Verwijder dit asbestmateriaal zo snel mogelijk. Volg de toestand goed op.

- Eenvoudige handelingen: mag via doe-het-zelf of door werknemer(s) met opleidingsattest eenvoudige handelingen
Volg huidige wetgeving asbestinfo.be
<https://ovam.vlaanderen.be/wie-mag-wat-verwijderen>

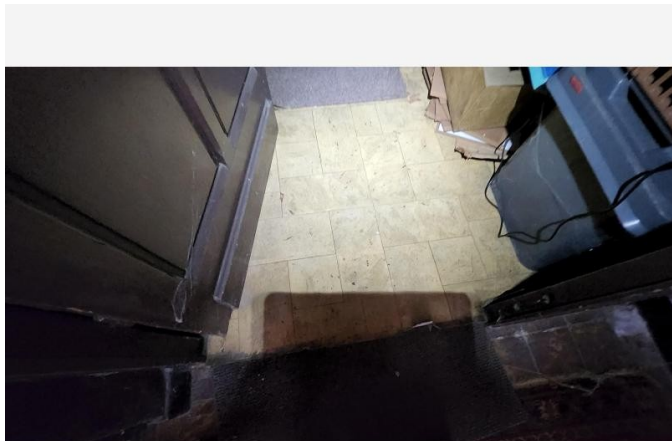
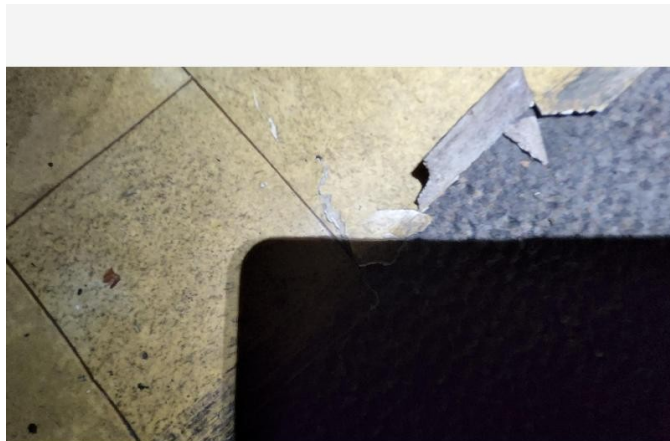
Verwijderen

bijkomende staalnamen uitvoeren

Eindbeoordeling materiaalrisico	Verhoogd materiaalrisico en/of verhoogde kans op vezelvrijgave
---------------------------------	--

Gebondenheid	Categorie 1: hechtgebonden in oorsprong
Asbestsoort (vezeltype)	Crocidoliet aanwezig
Asbestconcentratie	Laag (< 50%)
Afschermingsgraad van het gehele materiaal	Geheel of deels (ook) vrij aan de binnenlucht
Toestand van het materiaal	Licht beschadigd, licht verweerd. Intact materiaal type Pical – asbestboard of categorie III 'gebondenheid'

Beschrijving	vinyl
Omgeving	Binnen
Primaire drager	Vloer
Asbestmateriaal	Prefab - afwerking - Vloerzeil

- Zorg voor een veilig beheer. Vermijd het beschadigen van het asbestmateriaal. Controleer de toestand jaarlijks op wijzigingen.

- Eenvoudige handelingen: mag via doe-het-zelf of door werknemer(s) met opleidingsattest eenvoudige handelingen
Volg huidige wetgeving asbestinfo.be
<https://ovam.vlaanderen.be/wie-mag-wat-verwijderen>
- Eenvoudige handelingen: enkel door erkend asbestverwijderaar
Volg huidige wetgeving asbestinfo.be
<https://ovam.vlaanderen.be/wie-mag-wat-verwijderen>
indien gelijmd voer bijkomende staalnamen uit

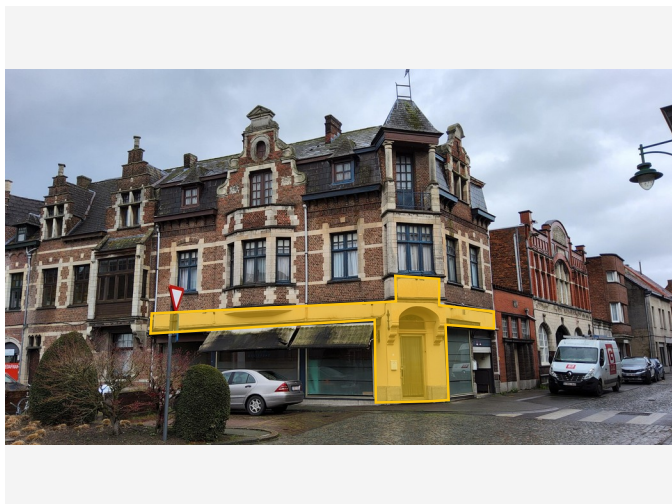
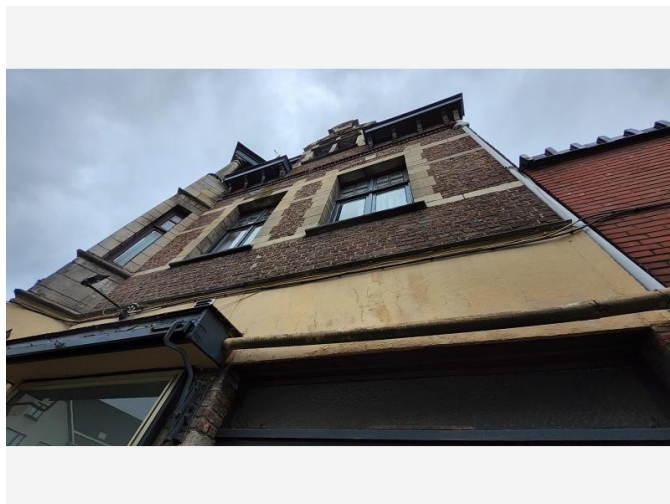
Verwijderen

Advies staalname na advies onroerend erfgoed

Eindbeoordeling materiaalrisico	Verhoogd materiaalrisico en/of verhoogde kans op vezelvrijgave
---------------------------------	--

Gebondenheid	Categorie 2: niet-hechtgebonden met matrix
Asbestsoort (vezeltype)	Crocidoliet aanwezig
Asbestconcentratie	Laag (< 50%)
Afschermingsgraad van het gehele materiaal	Geheel of deels vrij aan de buitenlucht
Toestand van het materiaal	Licht beschadigd, licht verweerd. Intact materiaal type Pical – asbestboard of categorie III 'gebondenheid'

Beschrijving	pleisterwerk gevel
Omgeving	Buiten
Primaire drager	Wand buitenschil
Asbestmateriaal	In-situ afwerkingslagen - Crepi
Bindmiddel van asbestmateriaal	Gips - kalk
Gebondenheid op basis van bindmiddel	Niet-hechtgebonden
Hoeveelheid (oppervlakte - dikte - aantal)	• 27,00 m ² - 2,00 cm - 1 stuk
Totaal volume	0,54 m ³

- Zorg voor een veilig beheer. Vermijd het beschadigen van het asbestmateriaal. Controleer de toestand jaarlijks op wijzigingen.
- Voer bijkomende staalname(s) uit.

- Hermetische zone (erkend asbestverwijderaar)
Volg huidige wetgeving asbestinfo.be
<https://ovam.vlaanderen.be/wie-mag-wat-verwijderen>

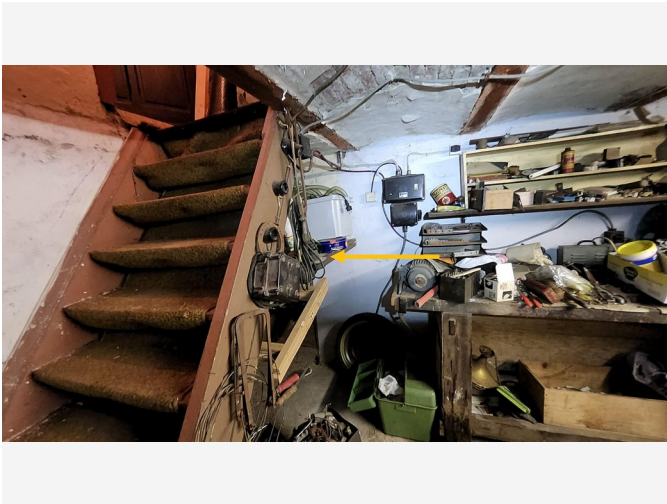
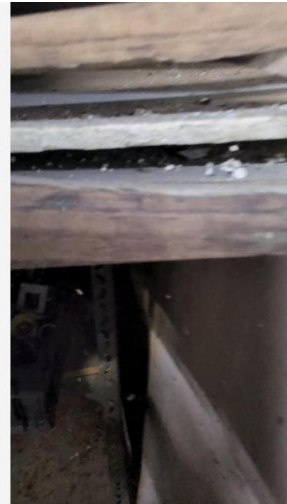
Verwijderen

Eindbeoordeling materiaalrisico	Verhoogd materiaalrisico en/of verhoogde kans op vezelvrijgave
---------------------------------	--

Gebondenheid	Categorie 1: hechtgebonden in oorsprong
Asbestsoort (vezeltype)	Crocidoliet aanwezig
Asbestconcentratie	Laag (< 50%)
Afschermingsgraad van het gehele materiaal	Geheel of deels (ook) vrij aan de binnenlucht
Toestand van het materiaal	Licht beschadigd, licht verweerd. Intact materiaal type Pical – asbestboard of categorie III 'gebondenheid'

Beschrijving	plaat
Omgeving	Binnen
Primaire drager	Inrichting (meubilair, ...)
Asbestmateriaal	Plaat, paneel, tablet - Type Menuiserie
Bindmiddel van asbestmateriaal	Cement
Gebondenheid op basis van bindmiddel	Hecht
Hoeveelheid (oppervlakte - dikte - aantal)	• 2,00 m ² - 1,50 cm - 1 stuk
Totaal volume	0,03 m ³

- Zorg voor een veilig beheer. Vermijd het beschadigen van het asbestmateriaal. Controleer de toestand jaarlijks op wijzigingen.
- Verwijder dit asbestmateriaal zo snel mogelijk. Volg de toestand goed op.

- Eenvoudige handelingen: mag via doe-het-zelf of door werknemer(s) met opleidingsattest eenvoudige handelingen
Volg huidige wetgeving asbestinfo.be
<https://ovam.vlaanderen.be/wie-mag-wat-verwijderen>

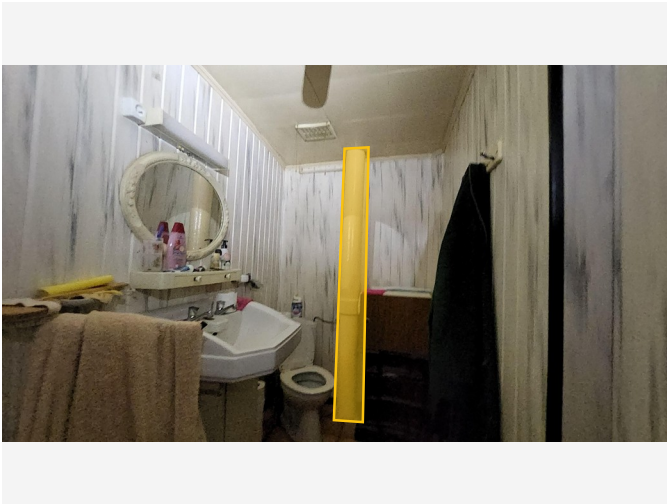
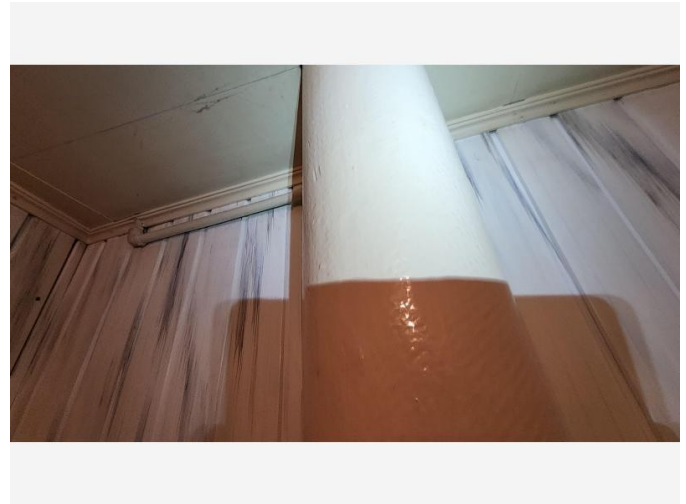
Zorgvuldig beheren

Eindbeoordeling materiaalisico	Laag materiaalisico en/of verlaagde kans op vezelvrijgave
--------------------------------	---

Gebondenheid	Categorie 1: hechtgebonden in oorsprong
Asbestsoort (vezeltype)	Crocidoliet aanwezig
Asbestconcentratie	Laag (< 50%)
Afschermingsgraad van het gehele materiaal	Geheel of deels (ook) vrij aan de binnenlucht
Toestand van het materiaal	Onbeschadigd, niet verweerd

Beschrijving	cementbuis
Omgeving	Binnen
Primaire drager	HVAC infrastructuur en uitrusting
Asbestmateriaal	Buis, koker, leiding, pijp, doorvoer
Bindmiddel van asbestmateriaal	Cement
Gebondenheid op basis van bindmiddel	Hecht
Hoeveelheid (lengte - omtrek - dikte - aantal)	• 5,00 m - 80,00 cm - 2,50 cm - 1 stuk
Totaal volume	0,10 m ³

- Zorg voor een veilig beheer. Vermijd het beschadigen van het asbestmateriaal. Controleer de toestand jaarlijks op wijzigingen.
- Verwijder dit asbestmateriaal zo snel mogelijk. Volg de toestand goed op.

- Eenvoudige handelingen: mag via doe-het-zelf of door werknemer(s) met opleidingsattest eenvoudige handelingen
Volg huidige wetgeving asbestinfo.be
<https://ovam.vlaanderen.be/wie-mag-wat-verwijderen>

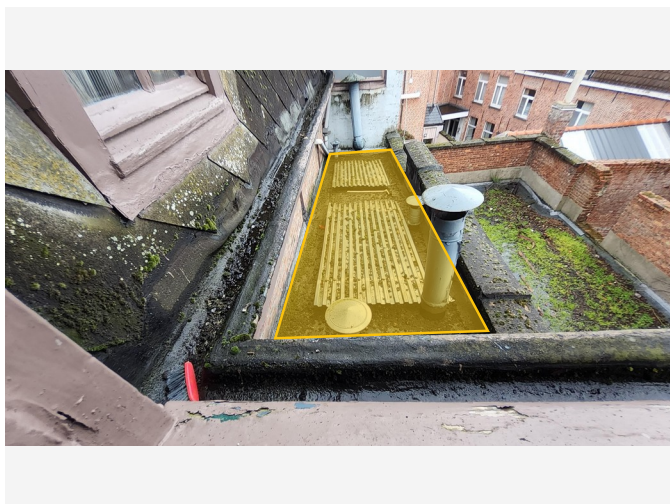
Permanente beperking

Reden: Er is geen volledige risicobeoordeling mogelijk

Uitleg van de asbestdeskundige: Het roofingdak is zichtbaar door een raam maar niet toegankelijk

(Asbest)materiaal	Dak- en gevelbekleding - Roofing
Karakterisatie	Asbest (verdacht)
Primaire drager	Plat dak

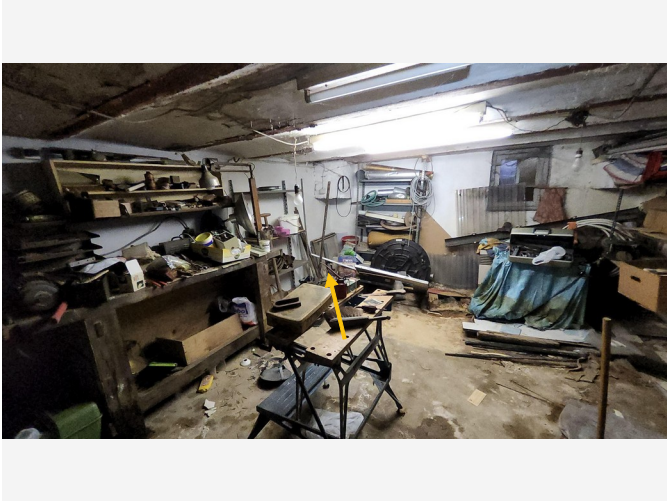
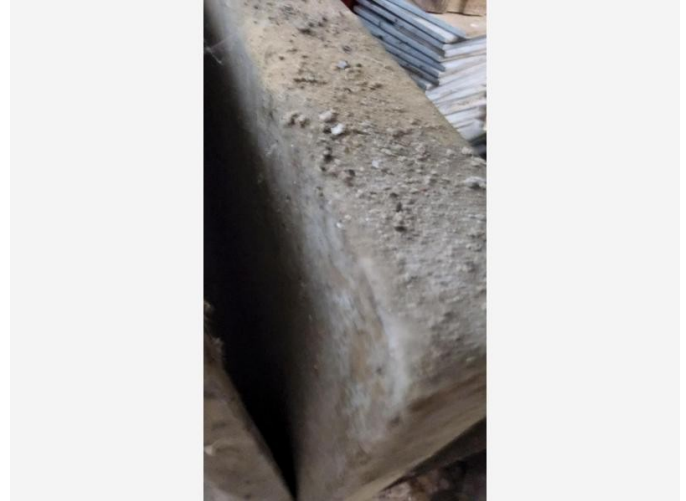
Eindbeoordeling materiaalrisico	Verhoogd materiaalrisico en/of verhoogde kans op vezelvrijgave
---------------------------------	--

Gebondenheid	Categorie 1: hechtgebonden in oorsprong
Asbestsoort (vezeltype)	Crocidoliet aanwezig
Asbestconcentratie	Laag (< 50%)
Afschermingsgraad van het gehele materiaal	Geheel of deels (ook) vrij aan de binnenlucht
Toestand van het materiaal	Licht beschadigd, licht verweerd. Intact materiaal type Pical – asbestboard of categorie III 'gebondenheid'

Beschrijving	cement bakjes
Omgeving	Binnen
Primaire drager	Onderdelen - stock
Asbesttoepassing	Bak, reservoir, kuip, bloembak
Bindmiddel van asbesttoepassing	Cement
Gebondenheid op basis van bindmiddel	Hecht
Hoeveelheid (gewicht - aantal)	• 7,50 kg - 2 stuks
Totaal gewicht	15,00 kg
Identificatiemethode	Vaststelling zonder monstername
Destructieve handeling voor identificatie	Nee

- Vermijd het beschadigen van de asbesttoepassing. Controleer de toestand jaarlijks op wijzigingen.
- Verwijder deze asbesttoepassing zo snel mogelijk. Volg de toestand goed op.

- Eenvoudige handelingen: mag via doe-het-zelf of door werknemer(s) met opleidingsattest eenvoudige handelingen
Volg huidige wetgeving asbestinfo.be
<https://ovam.vlaanderen.be/wie-mag-wat-verwijderen>

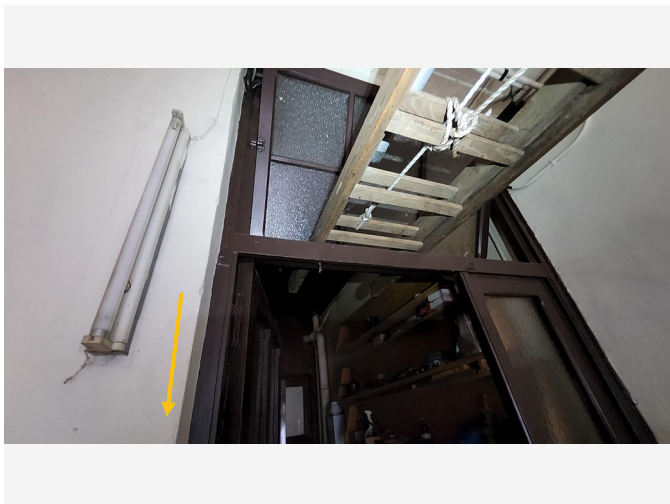
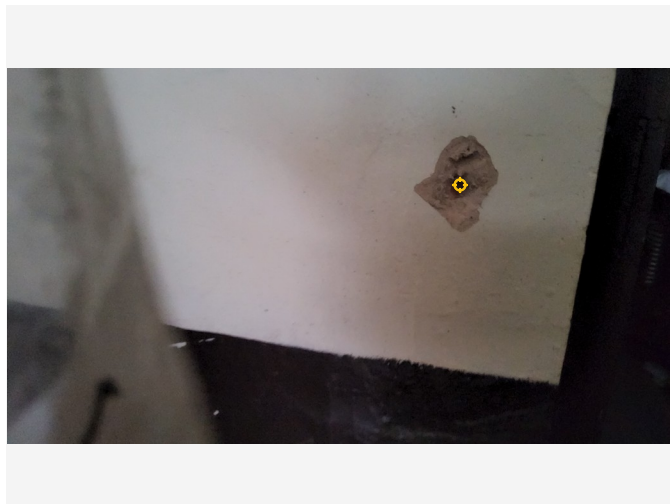
Geen asbest

#	Type	Referentie	Resultaat
10.1	Mengmonster	001	Geen asbest

Beschrijving	pleisterwerk muur
Omgeving	Binnen
