Asbestinventarisatetest

Heideweg 22, 9180 Moerbeke

Attestnummer : 20241117-000035.000

Uitgegeven op : 17.11.2024

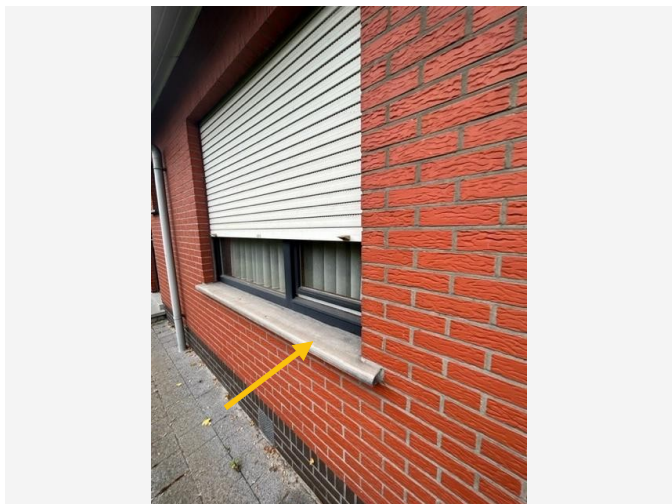
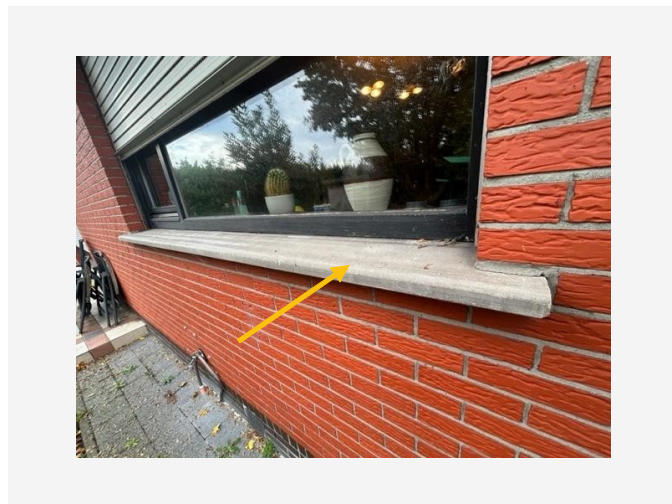
Het asbestmateriaal valt onder de mijlpaal van 2040.

Eindbeoordeling materiaalrisico	Laag materiaalrisico en/of verlaagde kans op vezelvrijgave
---------------------------------	--

Gebondenheid	Categorie 1: hechtgebonden in oorsprong
Asbestsoort (vezeltype)	Crocidoliet aanwezig
Asbestconcentratie	Laag (< 50%)
Afschermingsgraad van het gehele materiaal	Geheel of deels vrij aan de buitenlucht
Toestand van het materiaal	Licht beschadigd, licht verweerd. Intact calciumsilicaatmateriaal of categorie III 'gebondenheid'

Beschrijving	Vensterbanken buiten
Omgeving	Buiten
Primaire drager	Wandopening verticaal (raam, deur, ...)
Asbestmateriaal	Plaat, paneel, tablet - Hol
Bindmiddel van asbestmateriaal	Cement
Gebondenheid op basis van bindmiddel	Hecht
Hoeveelheid (oppervlakte - dikte - aantal)	<ul style="list-style-type: none">• 27,60 m² - 4,00 cm - 15 stuks
Totaal volume	16,56 m ³
Eenvoudig bereikbaar	Ja
Bevestigingswijze	<ul style="list-style-type: none">• Geklemd• Verlijmd, ingegoten, versmeerd
Identificatiemethode	Vaststelling zonder monsternamen
Destructieve handeling voor identificatie	Nee
Opmerking	Vensterbanken aan de buitenzijde van de woning zijn asbest cement vensterbanken.

- Zorg voor een veilig beheer. Vermijd het beschadigen van het asbestmateriaal. Controleer de toestand jaarlijks op wijzigingen.
- Voer bijkomende staalname(s) uit.

- Eenvoudige handelingen: mag via doe-het-zelf of door werknemer(s) met opleidingsattest eenvoudige handelingen
Zorg voor uw persoonlijke beschermingsmiddelen en zorg ervoor dat er geen onbevoegde personen aanwezig zijn.

Fixeer de toepassing en bedek de ondergrond. Maak de toepassing los met handgereedschap. (gebruik geen sneldraaiend gereedschap)

Verwijder de tabletten in zijn geheel zonder te breken of te beschadigen en berg deze veilig verpakt op in een asbestafvalzak en breng deze weg naar het containerpark of gespecialiseerde firma.

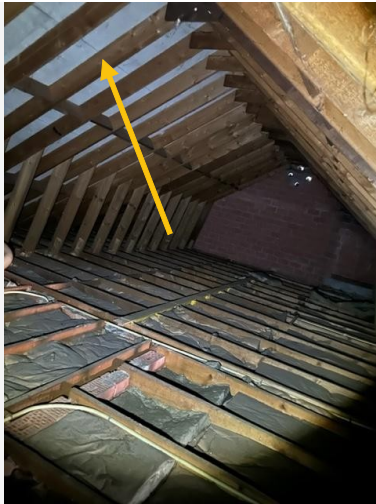
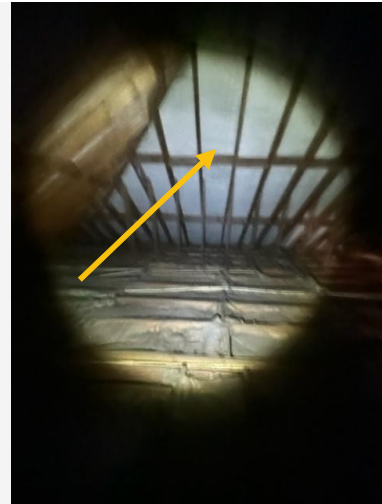
Het asbestmateriaal valt onder de mijlpaal van 2040.

Eindbeoordeling materiaalisico	Laag materiaalisico en/of verlaagde kans op vezelvrijgave
--------------------------------	---

Gebondenheid	Categorie 1: hechtgebonden in oorsprong
Asbestsoort (vezeltype)	Crocidoliet aanwezig
Asbestconcentratie	Laag (< 50%)
Afschermingsgraad van het gehele materiaal	Geheel of deels (ook) vrij aan de binnenlucht
Toestand van het materiaal	Onbeschadigd, niet verweerd

Beschrijving	Onderdak woning
Omgeving	Binnen
Primaire drager	Schuin dak
Asbestmateriaal	Plaat, paneel, tablet - Type Menuiserite
Bindmiddel van asbestmateriaal	Cement
Gebondenheid op basis van bindmiddel	Hecht
Hoeveelheid (oppervlakte - dikte - aantal)	<ul style="list-style-type: none">• 360,00 m² - 1,50 cm - 1 stuk
Totaal volume	5,40 m ³
Eenvoudig bereikbaar	Nee <ul style="list-style-type: none">• Het asbestmateriaal is bedekt (uitgezonderd laag verf, coating, behang, kunststof, textiel) en het wegnemen van het bedekkende materiaal kan niet zonder het bedekkende materiaal te beschadigen.
Bevestigingswijze	<ul style="list-style-type: none">• Geschroefd
Identificatiemethode	Vaststelling zonder monstername
Destructieve handeling voor identificatie	Nee
Opmerking	Het onderdak van de woning zijn menuiserite platen, deze zijn zichtbaar via de zolderruimte.

- Zorg voor een veilig beheer en verwijder dit asbestmateriaal wanneer het bij werken eenvoudig bereikbaar wordt. Controleer de toestand jaarlijks op wijzigingen.
- Voer bijkomende staalname(s) uit.

- Eenvoudige handelingen: mag via doe-het-zelf of door werknemer(s) met opleidingsattest eenvoudige handelingen
Zorg voor uw persoonlijke beschermingsmiddelen en zorg ervoor dat er geen onbevoegde personen aanwezig zijn.
Fixeer de toepassing en bedek de ondergrond. Maak de toepassing los met handgereedschap. (gebruik geen sneldraaiend gereedschap)
Verwijder de platen in zijn geheel, zonder te breken of te beschadigen en berg deze veilig verpakt op in een asbestafvalzak/container en breng deze weg naar het containerpark of gespecialiseerde firma.
Reinig ook de balken waarop de platen bevestigd zijn alsook de ondergrond. Mogelijks zijn deze gecontamineerd met asbestvezels.

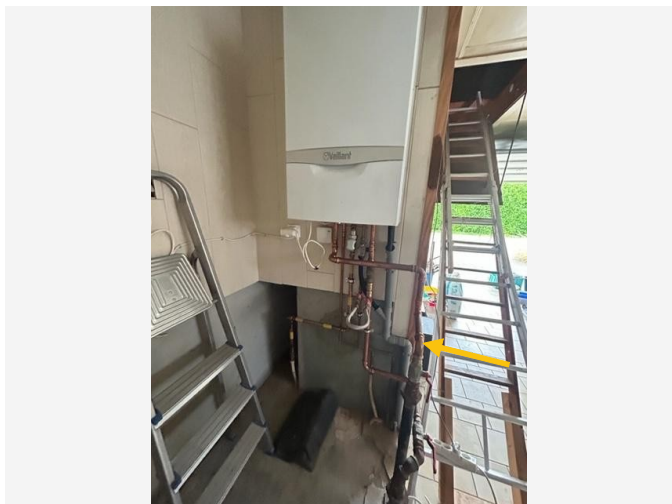
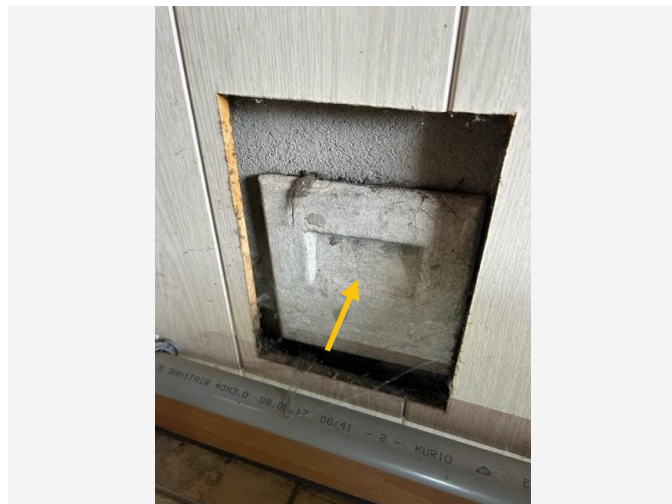
Het asbestmateriaal valt onder de mijlpaal van 2040.

Eindbeoordeling materiaalrisico	Laag materiaalrisico en/of verlaagde kans op vezelvrijgave
---------------------------------	--

Gebondenheid	Categorie 1: hechtgebonden in oorsprong
Asbestsoort (vezeltype)	Crocidoliet aanwezig
Asbestconcentratie	Laag (< 50%)
Afschermingsgraad van het gehele materiaal	Geheel of deels (ook) vrij aan de binnenlucht
Toestand van het materiaal	Onbeschadigd, niet verweerd

Beschrijving	Inspectieluik schouw
Omgeving	Binnen
Primaire drager	Schacht-koker (technisch)
Asbestmateriaal	Brandwerende afsluiting (prefab geheel) - Luik
Bindmiddel van asbestmateriaal	Cement
Gebondenheid op basis van bindmiddel	Hecht
Hoeveelheid (gewicht - aantal)	<ul style="list-style-type: none">• 0,50 kg - 1 stuk
Totaal gewicht	0,50 kg
Eenvoudig bereikbaar	Ja
Bevestigingswijze	<ul style="list-style-type: none">• Los (al dan niet bedekt)
Identificatiemethode	Vaststelling zonder monstername
Destructieve handeling voor identificatie	Nee
Opmerking	In de garage aan de schouw is nog een luik aanwezig

- Zorg voor een veilig beheer. Vermijd het beschadigen van het asbestmateriaal. Controleer de toestand jaarlijks op wijzigingen.
- Voer bijkomende staalname(s) uit.

- Eenvoudige handelingen: mag via doe-het-zelf of door werknemer(s) met opleidingsattest eenvoudige handelingen
Zorg voor uw persoonlijke beschermingsmiddelen en zorg ervoor dat er geen onbevoegde personen aanwezig zijn.

Fixeer de toepassing en bedek de ondergrond. Maak de toepassing los met handgereedschap.

Verwijder de toepassing in zijn geheel zonder te breken of te beschadigen en berg deze veilig verpakt op in een asbestafvalzak en breng deze weg naar het containerpark.

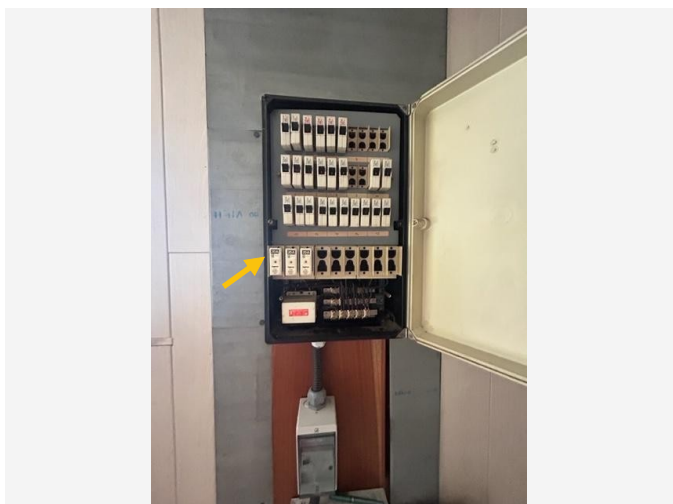
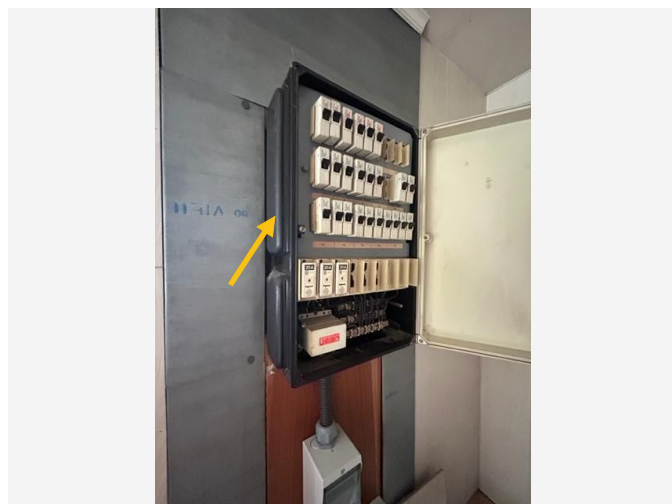
Het asbestmateriaal valt onder de mijlpaal van 2040.

Eindbeoordeling materiaalisico	Laag materiaalisico en/of verlaagde kans op vezelvrijgave
--------------------------------	---

Gebondenheid	Categorie 1: hechtgebonden in oorsprong
Asbestsoort (vezeltype)	Crocidoliet aanwezig
Asbestconcentratie	Laag (< 50%)
Afschermingsgraad van het gehele materiaal	Geheel of deels (ook) vrij aan de binnenlucht
Toestand van het materiaal	Onbeschadigd, niet verweerd

Beschrijving	Bodemkast elektriciteitskast
Omgeving	Binnen
Primaire drager	Communicatie en elektrische infrastructuur en uitrusting
Asbestmateriaal	Plaat, paneel, tablet - Type Bakeliet
Bindmiddel van asbestmateriaal	Kunststof of -hars
Gebondenheid op basis van bindmiddel	Hecht
Hoeveelheid (oppervlakte - dikte - aantal)	• 0,50 m ² - 1,50 cm - 1 stuk
Totaal volume	0,008 m ³
Eenvoudig bereikbaar	Ja
Bevestigingswijze	• Geschroefd
Identificatiemethode	Vaststelling zonder monstername
Destructieve handeling voor identificatie	Nee
Opmerking	Bodemkast aan de elektriciteitskast in de garage is van het type bakeliet.

- Zorg voor een veilig beheer. Vermijd het beschadigen van het asbestmateriaal. Controleer de toestand jaarlijks op wijzigingen.
- Voer bijkomende staalname(s) uit.

- Eenvoudige handelingen: mag via doe-het-zelf of door werknemer(s) met opleidingsattest eenvoudige handelingen
Zorg voor uw persoonlijke beschermingsmiddelen en zorg ervoor dat er geen onbevoegde personen aanwezig zijn.

Maak de toepassing los met handgereedschap, gebruik geen sneldraaiend gereedschap en verwijder deze in zijn geheel zonder te breken of te beschadigen. Berg deze veilig verpakt op in een asbestafvalzak en breng deze weg naar het containerpark of gespecialiseerde firma.

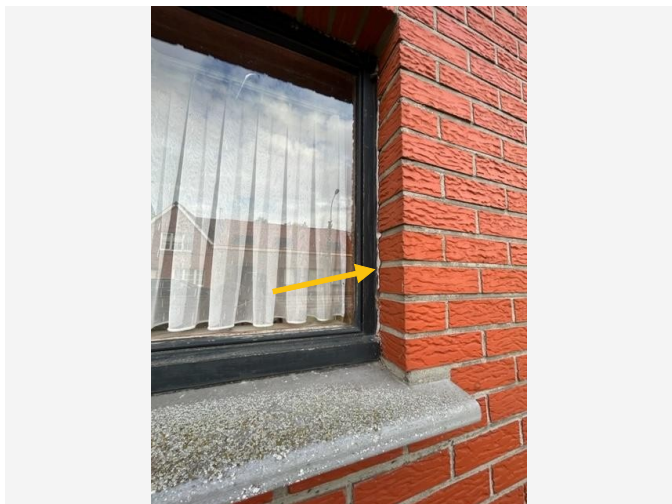
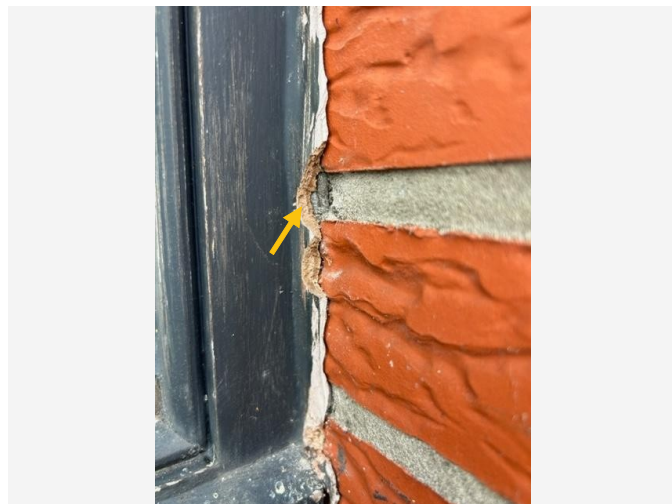
Het asbestmateriaal valt onder de mijlpaal van 2040.

Eindbeoordeling materiaalrisico	Laag materiaalrisico en/of verlaagde kans op vezelvrijgave
---------------------------------	--

Gebondenheid	Categorie 1: hechtgebonden in oorsprong
Asbestsoort (vezeltype)	Alleen chrysotiel
Asbestconcentratie	Laag (< 50%)
Afschermingsgraad van het gehele materiaal	Geheel of deels vrij aan de buitenlucht
Toestand van het materiaal	Licht beschadigd, licht verweerd. Intact calciumsilicaatmateriaal of categorie III 'gebondenheid'

#	Type	Referentie	Resultaat
5.1	Puntmonster	3. Mastiek	Chrysotiel

Beschrijving	Mastiek
Omgeving	Buiten
Primaire drager	Wandopening verticaal (raam, deur, ...)
Asbestmateriaal	In-situ afwerkingslagen - Pasta, stopverf, voegsel, stopsel, vulsel, mastiek, kitten, ...
Bindmiddel van asbestmateriaal	Kitten, mastiek, pasta
Gebondenheid op basis van bindmiddel	Hecht
Hoeveelheid (gewicht - aantal)	<ul style="list-style-type: none">• 5,00 kg - 1 stuk
Totaal gewicht	5,00 kg
Eenvoudig bereikbaar	Ja
Bevestigingswijze	<ul style="list-style-type: none">• Verlijmd, ingegoten, versmeerd
Identificatiemethode	Vaststelling met monstername
Destructieve handeling voor identificatie	Nee
Opmerking	<p>Verplichte staalname mastiek:</p> <p>-Uit labo analyse is gebleken dat deze mastiek asbest houdend is. (chrysotiel 5-10%)</p> <p>Aan te raden om alle ramen grondig na te kijken, aan sommige ramen werd er nieuwe silicone aangebracht mogelijks zijn hierachter nog restanten van deze matiek aanwezig.</p>

- Zorg voor een veilig beheer. Vermijd het beschadigen van het asbestmateriaal. Controleer de toestand jaarlijks op wijzigingen.

- Eenvoudige handelingen: enkel door erkend asbestverwijderaar
Zorg voor uw persoonlijke beschermingsmiddelen en zorg ervoor dat er geen onbevoegde personen aanwezig zijn.

Fixeer de toepassing en verwijder deze met een puntstofzuiger met hepa filter.

Zorg ervoor dat alle mastiek verwijderd en alles grondig gereinigd is.

Voer de mastiek af als asbesthoudend afval.

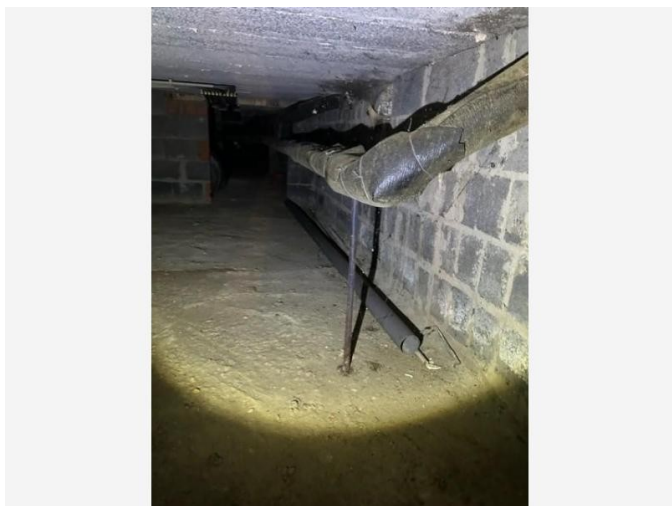
Permanente beperking

Reden: Het onderzoek kan niet uitgevoerd worden binnen de bepalingen van de Welzijnswet

Uitleg van de asbestdeskundige: In de kelder ruimte is er nog een ingang naar de kruipkelder aanwezig.

Deze kon niet worden onderzocht aangezien deze lager is dan 1 meter.

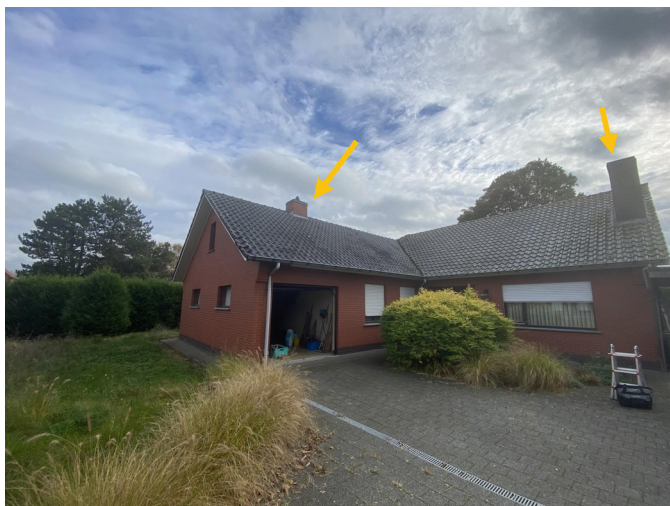
Tijdelijke beperking

Reden: Het te onderzoeken materiaal situeert zich hoger dan 3,50 m te rekenen vanaf een veilige ondergrond

Uitleg van de asbestdeskundige: De schouwen konden binnenin niet worden geïnspecteerd of hier binnenin nog asbesthoudende materialen aanwezig zijn.

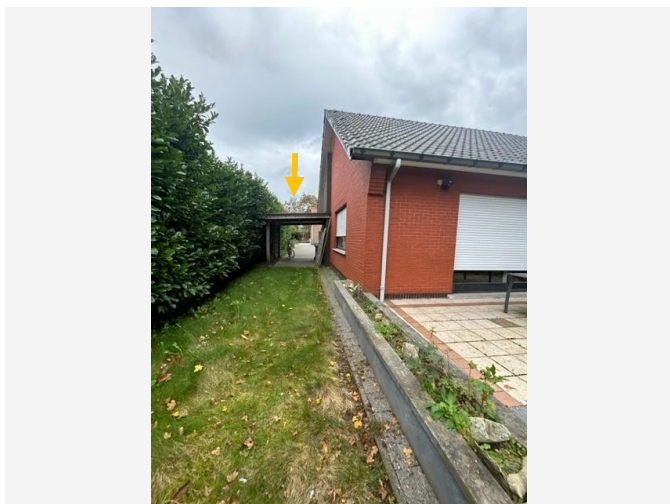
Uitgesloten van inspectie

Bouwjaar: 2013

Constructies gebouwd vanaf 2001 moeten niet onderzocht worden

Opmerking	Carport: houten constructie met aluminium dak panelen werd aangebouwd in het jaar 2013 (zie bijlagen)
-----------	---

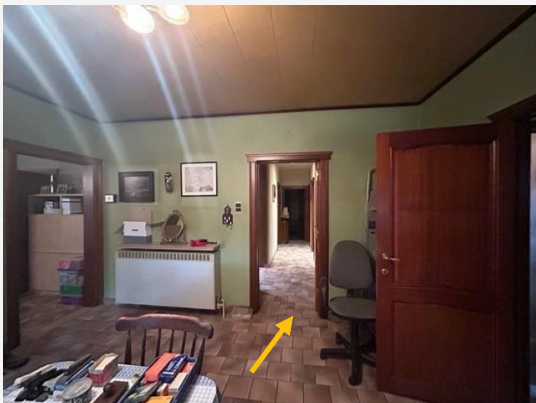
-Living, hal, keuken, wasplaats, badkamer, kelder, garage: vloertegel.

-Slpk's, bureau: hout vloer;

- Er was geen verdere analyse mogelijk naar ev. achterligende materialen in kader van niet destructief onderzoek.

Verder te onderzoeken bij ev. werken of verwijdering.

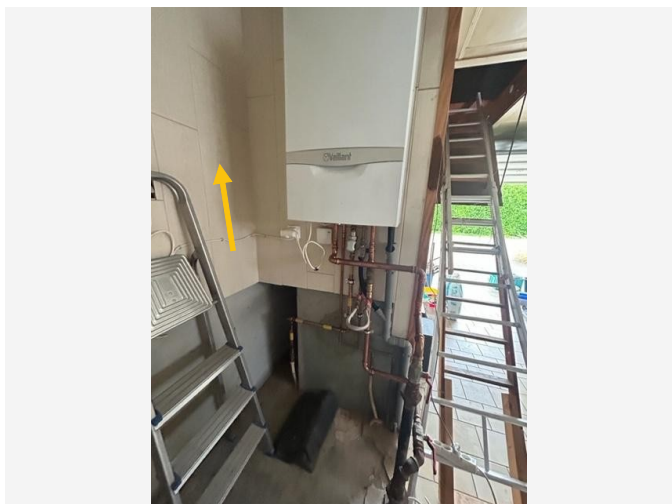
In de garage zijn er valse wanden in hout aanwezig en deels gecementeerd.

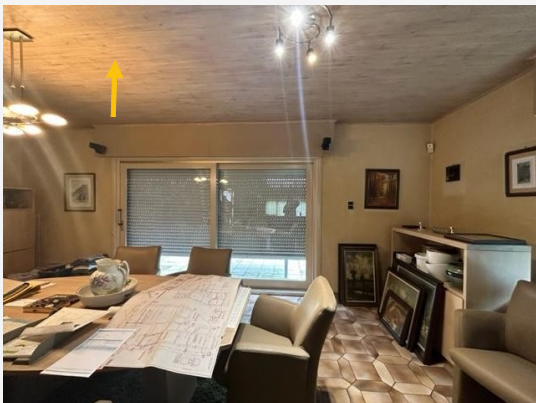
In de gehele woning zijn er valse plafonds aanwezig, waardoor er geen staalname van plafondpleister mogelijk is.

Deze valse plafonds zijn niet asbest verdacht.

Er was geen verdere analyse mogelijk naar ev. achterliggende materialen in kader van niet destructief onderzoek verder te onderzoeken bij ev. werken of verwijdering.

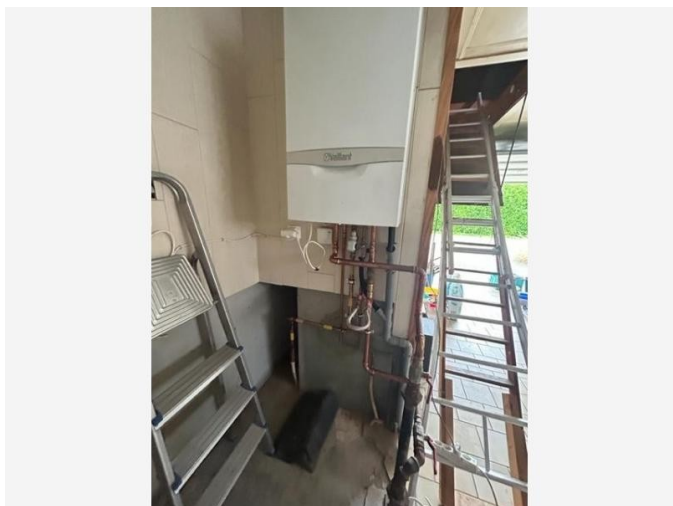
Vaillant ketel VCW296/5-5 E BE R6
niet asbest verdacht

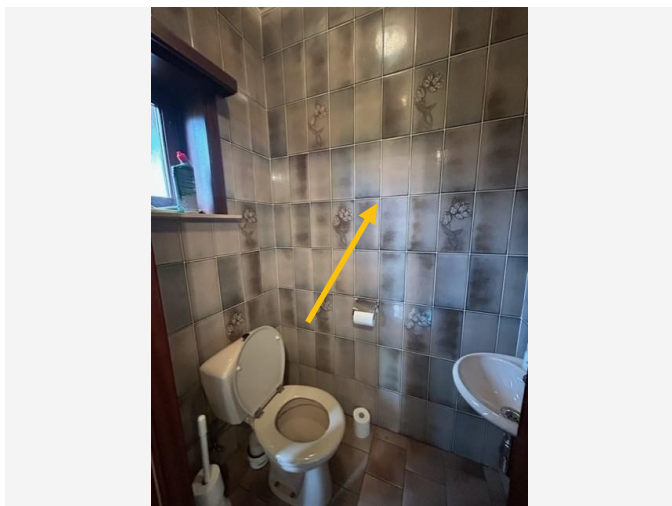
In het toilet, keuken en badkamer zijn er faiencetegels aanwezig, deze zijn in perfecte staat. Hierdoor is er geen staalname van de tegellijm mogelijk. Verder te onderzoeken bij ev. werken of verwijdering hiervan.

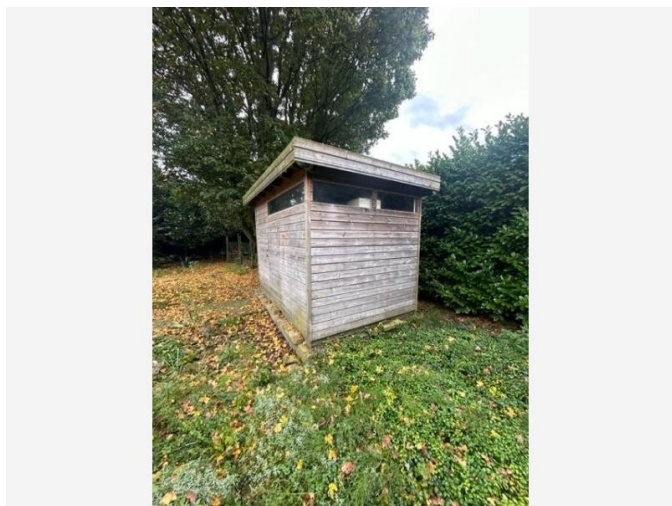
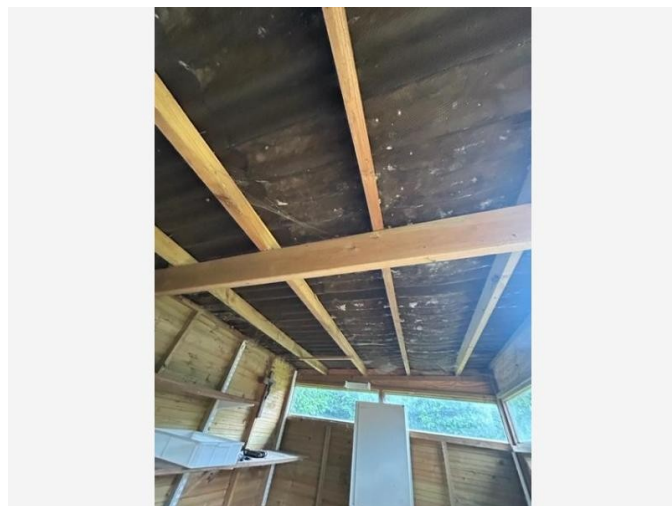
Fiche 14: Bitumen golfplaten

Geen asbest

#	Type	Referentie	Resultaat
14.1	Puntmonster	4. Bitumen golfplaten	Geen asbest

Beschrijving	Bitumen golfplaten
Omgeving	Buiten
Primaire drager	Plat dak
Bindmiddel van materiaal	Bitumen (roofing, teer, asfalt)
Gebondenheid op basis van bindmiddel	Hecht
Hoeveelheid (oppervlakte - aantal)	• 15,00 m ² - 1 stuk
Totale oppervlakte	15,00 m ²
Identificatiemethode	Vaststelling met monstername
Destructieve handeling voor identificatie	Nee
Opmerking	Bitumen golfplaat op het tuinhuis. uit labo analyse is gebleken dat deze niet asbest houdend is.

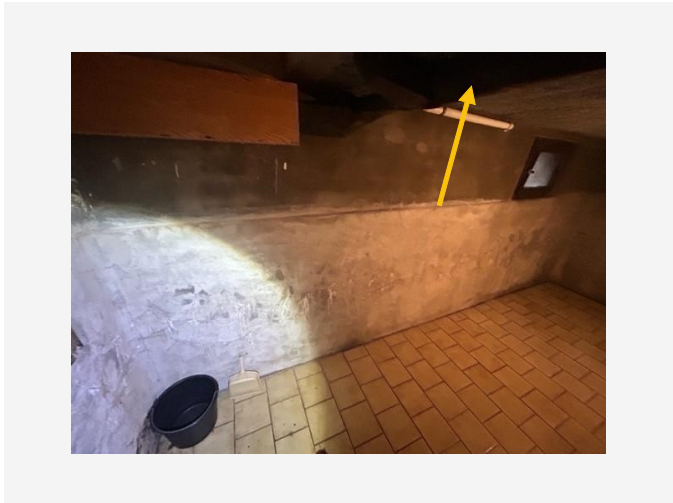
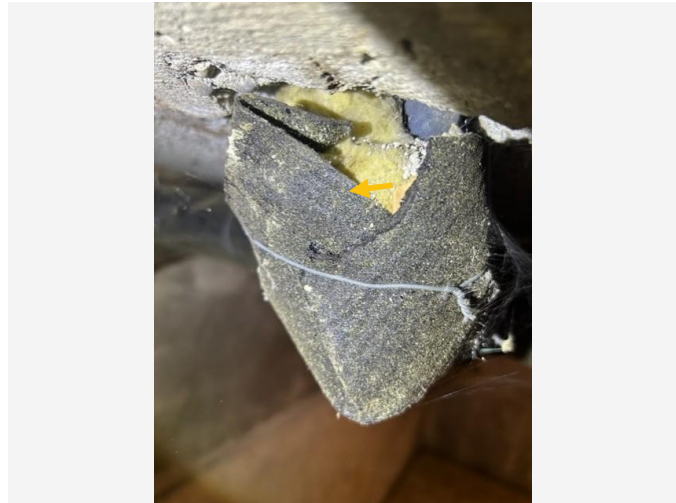
Fiche 15: Bitumen leidingisolatie

Geen asbest

#	Type	Referentie	Resultaat
15.1	Mengmonster	2. Bitumen leidingisolatie	Geen asbest

Beschrijving	Bitumen leidingisolatie
Omgeving	Binnen
Primaire drager	HVAC infrastructuur en uitrusting
Bindmiddel van materiaal	Bitumen (roofing, teer, asfalt)
Gebondenheid op basis van bindmiddel	Hecht
Hoeveelheid (lengte - omtrek - dikte - aantal)	<ul style="list-style-type: none">• 4,00 m - 30,00 cm - 1,50 cm - 1 stuk
Totaal volume	0,018 m ³
Identificatiemethode	Vaststelling met monstername
Destructieve handeling voor identificatie	Nee
Opmerking	Verplichte staalname bitumen: -Uit labo analyse is gebleken dat deze niet asbest houdend is. De leidingen lopen nog verder door in de kruipruimte aan de kelder.

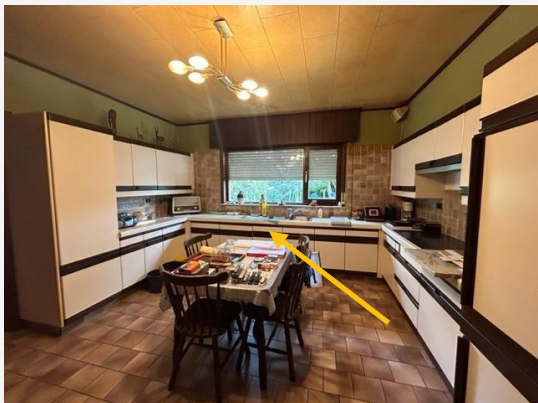
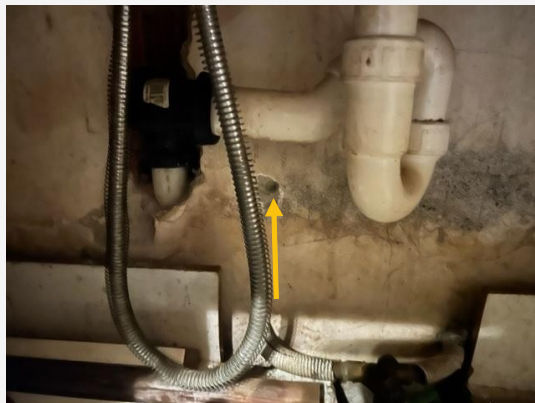
Geen asbest

#	Type	Referentie	Resultaat
16.1	Mengmonster	1. wandpleister	Geen asbest

Beschrijving	Wandpleister
Omgeving	Binnen
Primaire drager	Binnenwand
Bindmiddel van materiaal	Gips - kalk
Gebondenheid op basis van bindmiddel	Niet-hechtgebonden
Hoeveelheid (oppervlakte - dikte - aantal)	• 350,00 m ² - 1,50 cm - 1 stuk
Totaal volume	5,25 m ³
Identificatiemethode	Vaststelling met monsternamen
Destructieve handeling voor identificatie	Nee
Opmerking	Verplichte staalname wandpleister: -Staal: keuken, hal, slpk, kelder ingang -Er is geen pleisterwerk in de garage aanwezig (valse wanden in hout) -Kelder beneden is volledig gecementeerd.
