Asbestinventarisatetest

Vroenweg 35, 3550 Heusden-Zolder

Attestnummer : 20240702-000930.001

Niet-asbestveilig

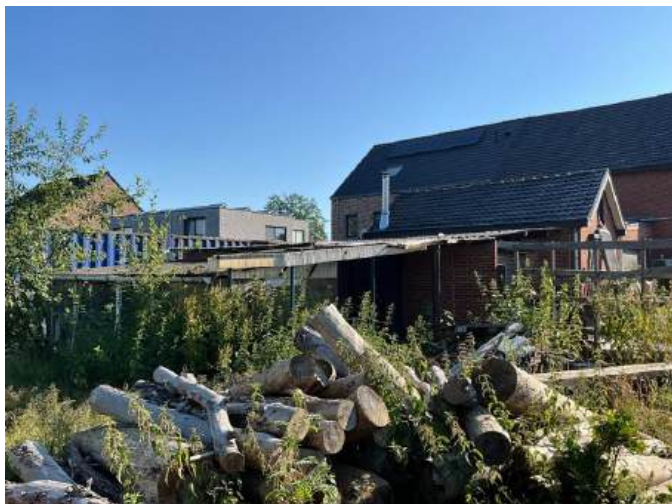
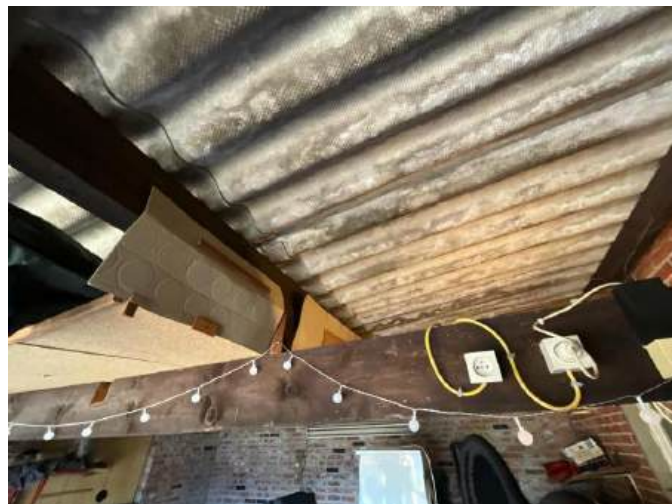
Eindbeoordeling materiaalrisico	Hoog materiaalrisico en/of hoge kans op vezelvrijgave
---------------------------------	---

Gebondenheid	Categorie 1: hechtgebonden in oorsprong
Asbestsoort (vezeltype)	Crocidoliet aanwezig
Asbestconcentratie	Laag (< 50%)
Afschermingsgraad van het gehele materiaal	Geheel of deels (ook) vrij aan de binnenlucht
Toestand van het materiaal	Matig beschadigd, matig verweerd

Beschrijving	Dak met asbestcement golfplaten
Omgeving	Grenst aan binnen- en buitenlucht
Primaire drager	Schuin dak
Asbestmateriaal	Dak- en gevelbekleding - Golfplaat
Bindmiddel van asbestmateriaal	Cement
Gebondenheid op basis van bindmiddel	Hecht
Hoeveelheid (oppervlakte - aantal)	<ul style="list-style-type: none">• 45,00 m² - 1 stuk
Totale oppervlakte	45,00 m ²
Eenvoudig bereikbaar	Ja
Bevestigingswijze	<ul style="list-style-type: none">• Geschroefd• Genageld, geniet
Identificatiemethode	Vaststelling zonder monsternamen
Destructieve handeling voor identificatie	Nee

- Zorg voor een veilig beheer. Vermijd het beschadigen van het asbestmateriaal. Controleer de toestand jaarlijks op wijzigingen.
- Verwijder dit asbestmateriaal zo snel mogelijk. Volg de toestand goed op.
- Hemelwater dat afspoelt van asbestcement daken of gevels kan asbestdeeltjes bevatten. Gebruik het enkel voor gesloten circuits (bv. spoelen toiletten). Reinig na het vervangen van het dak of de gevel de dakgoten en regenwaterput of -ton om asbesthoudend sediment of slib te verwijderen
- Voer bijkomende staalname(s) uit.

- Eenvoudige handelingen: mag via doe-het-zelf of door werknemer(s) met opleidingsattest eenvoudige handelingen
Indien de toepassing verwijderd kan worden zonder deze te breken mag deze zelf verwijderd worden. Bij twijfel steeds een vakbekwaam verwijderaar aanstellen voor de verwijdering.

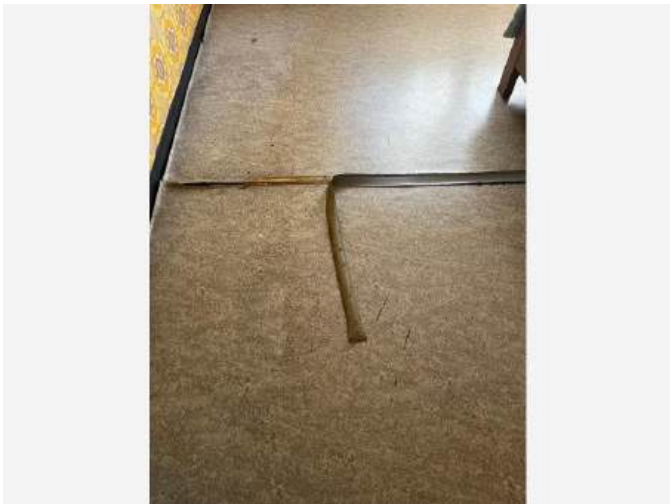
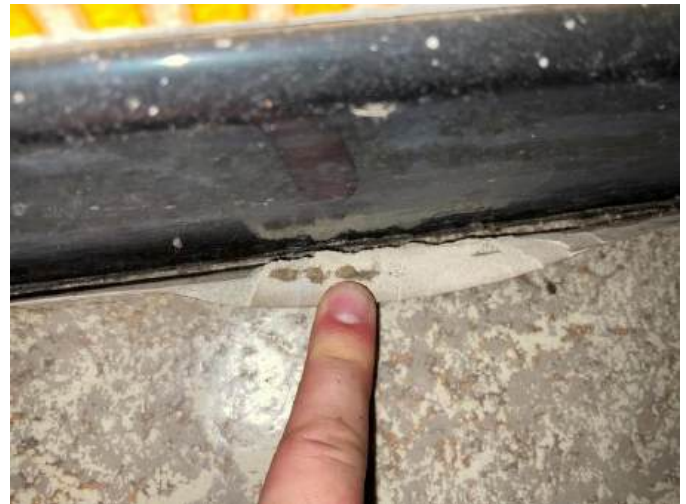
Eindbeoordeling materiaalrisico	Hoog materiaalrisico en/of hoge kans op vezelvrijgave
---------------------------------	---

Gebondenheid	Categorie 2: niet-hechtgebonden met matrix
Asbestsoort (vezeltype)	Alleen chrysotiel
Asbestconcentratie	Hoog ($\geq 50\%$)
Afschermingsgraad van het gehele materiaal	Geheel of deels (ook) vrij aan de binnenlucht
Toestand van het materiaal	Zwaar beschadigd, zwaar verweerd

#	Type	Referentie	Resultaat
2.1	Puntmonster	2024-045-A2	Chrysotiel

Beschrijving	Linoleum met karton onderlaag verdieping
Omgeving	Binnen
Primaire drager	Vloer
Asbestmateriaal	Prefab - afwerking - Vloerzeil
Bindmiddel van asbestmateriaal	Karton - papier - viltachtig
Gebondenheid op basis van bindmiddel	Niet-hechtgebonden
Hoeveelheid (oppervlakte - aantal)	<ul style="list-style-type: none">• 35,00 m² - 1 stuk
Totale oppervlakte	35,00 m ²
Eenvoudig bereikbaar	Ja
Bevestigingswijze	<ul style="list-style-type: none">• Verlijmd, ingegoten, versmeerd
Identificatiemethode	Vaststelling met monstername
Destructieve handeling voor identificatie	Nee

- Zorg voor een veilig beheer. Vermijd het beschadigen van het asbestmateriaal. Controleer de toestand jaarlijks op wijzigingen.
- Sluit de ruimte luchtdicht af en vermijd het betreden van de ruimte.
- Scherm in afwachting van verwijdering het asbestmateriaal af van luchtstromingen en verstoring: bijvoorbeeld door het te verpakken, te fixeren, af te dekken, signalisatie - afbakening aan te brengen, ...
- Verwijder dit asbestmateriaal zo snel mogelijk. Volg de toestand goed op.
- Voer binnenluchtmetingen uit om actuele blootstellingsrisico's in de binnenlucht te monitoren.

- Hermetische zone (erkend asbestverwijderaar)
Verlijmde vloerzeilen met asbestkarton onder dienen steeds in hermetische zone verwijderd te worden

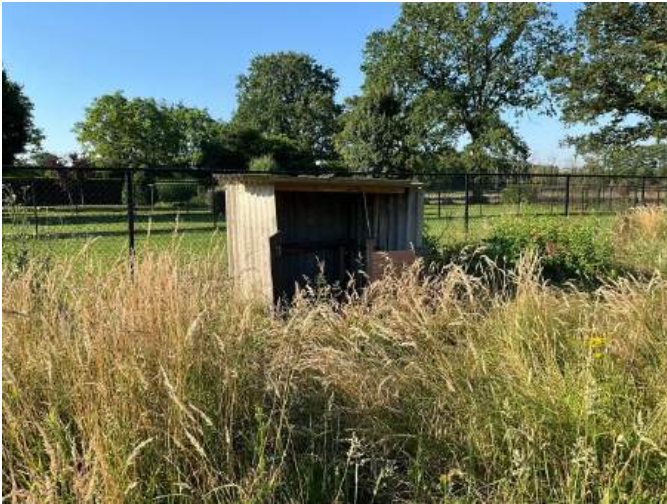
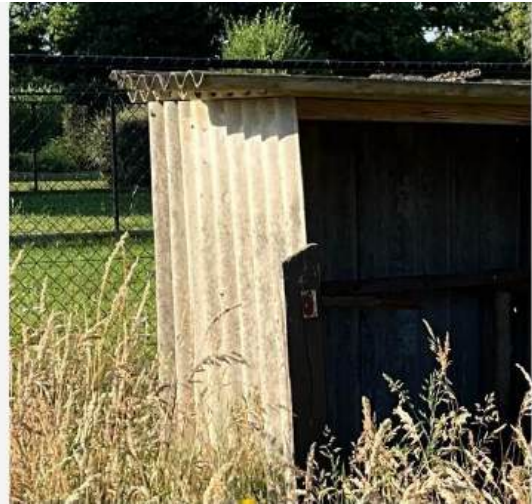
Eindbeoordeling materiaalrisico	Hoog materiaalrisico en/of hoge kans op vezelvrijgave
---------------------------------	---

Gebondenheid	Categorie 1: hechtgebonden in oorsprong
Asbestsoort (vezeltype)	Crocidoliet aanwezig
Asbestconcentratie	Laag (< 50%)
Afschermingsgraad van het gehele materiaal	Geheel of deels (ook) vrij aan de binnenlucht
Toestand van het materiaal	Matig beschadigd, matig verweerd

Beschrijving	Gevel met asbestcement golfplaten
Omgeving	Grenst aan binnen- en buitenlucht
Primaire drager	Wand buitenschil
Asbestmateriaal	Dak- en gevelbekleding - Golfplaat
Bindmiddel van asbestmateriaal	Cement
Gebondenheid op basis van bindmiddel	Hecht
Hoeveelheid (oppervlakte - aantal)	<ul style="list-style-type: none">• 10,00 m² - 1 stuk
Totale oppervlakte	10,00 m ²
Eenvoudig bereikbaar	Ja
Bevestigingswijze	<ul style="list-style-type: none">• Geschroefd• Genageld, geniet
Identificatiemethode	Vaststelling zonder monsternamen
Destructieve handeling voor identificatie	Nee

- Zorg voor een veilig beheer. Vermijd het beschadigen van het asbestmateriaal. Controleer de toestand jaarlijks op wijzigingen.
- Verwijder dit asbestmateriaal zo snel mogelijk. Volg de toestand goed op.
- Hemelwater dat afspoelt van asbestcement daken of gevels kan asbestdeeltjes bevatten. Gebruik het enkel voor gesloten circuits (bv. spoelen toiletten). Reinig na het vervangen van het dak of de gevel de dakgoten en regenwaterput of -ton om asbesthoudend sediment of slib te verwijderen
- Voer bijkomende staalname(s) uit.

- Eenvoudige handelingen: mag via doe-het-zelf of door werknemer(s) met opleidingsattest eenvoudige handelingen
Indien de toepassing verwijderd kan worden zonder deze te breken mag deze zelf verwijderd worden. Bij twijfel steeds een vakbekwaam verwijderaar aanstellen voor de verwijdering.

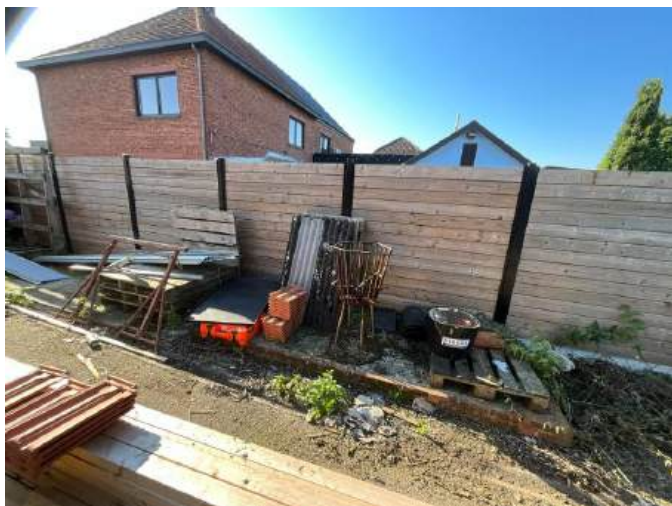
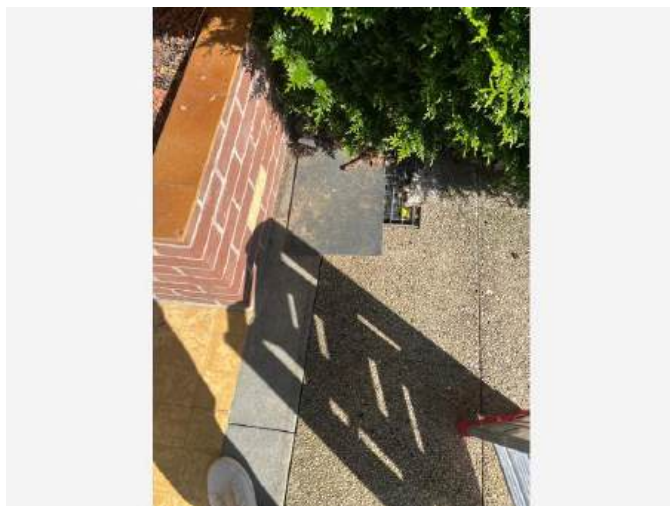
Beschrijving	Stukken asbestmateriaal
Type afvalstof	Betreft stock-voorraad of gedemonteerde asbestmaterialen
Aanwezige resten	Een lei aan de kelderverluchting en stukken golfplaat aan de oprit
Omgeving	Buiten
Primaire drager	Schuin dak
Asbestmaterialen	<ul style="list-style-type: none"> Dak- en gevelbekleding - Golfplaat Dak- en gevelbekleding - Lei, shingle
Bindmiddel van asbestmateriaal	Cement
Gebondenheid op basis van bindmiddel	Hecht
Hoeveelheid (gewicht - aantal)	<ul style="list-style-type: none"> 20,00 kg - 1 stuk
Totaal gewicht	20,00 kg
Eenvoudig bereikbaar	Ja
Identificatiemethode	Vaststelling zonder monsternamen

- Verwijder het asbestafval.
- Voer bijkomende staalname(s) uit.

- Eenvoudige handelingen: mag via doe-het-zelf of door werknemer(s) met opleidingsattest eenvoudige handelingen
Toepassing mag onder eenvoudige handelingen verwijderd worden. Er wordt steeds geadviseerd deze werken uit te laten voeren door uitvoerders met een opleidingsattest.

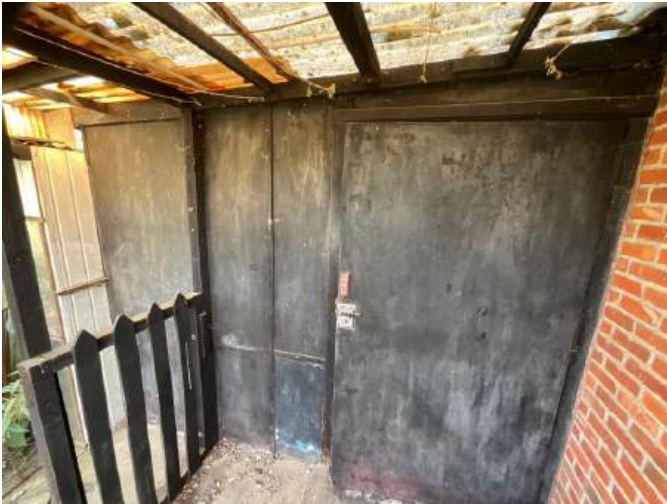
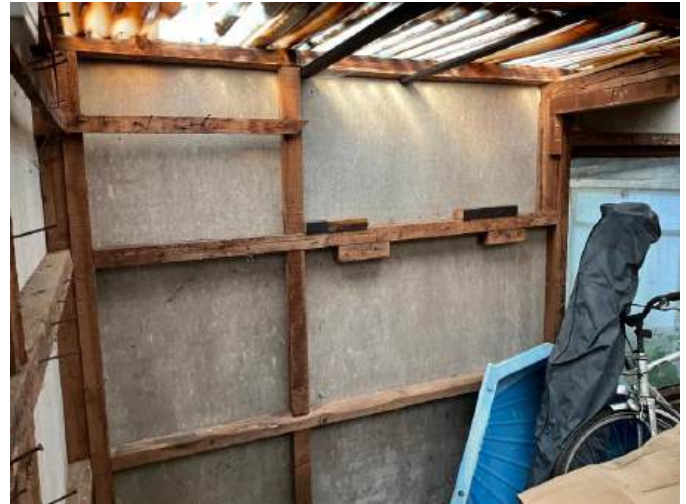
Eindbeoordeling materiaalrisico	Hoog materiaalrisico en/of hoge kans op vezelvrijgave
---------------------------------	---

Gebondenheid	Categorie 1: hechtgebonden in oorsprong
Asbestsoort (vezeltype)	Crocidoliet aanwezig
Asbestconcentratie	Laag (< 50%)
Afschermingsgraad van het gehele materiaal	Geheel of deels (ook) vrij aan de binnenlucht
Toestand van het materiaal	Matig beschadigd, matig verweerd

Beschrijving	Plaatwerk in Menuiserie
Omgeving	Grenst aan binnen- en buitenlucht
Primaire drager	Wand buitenschil
Asbestmateriaal	Plaat, paneel, tablet - Type Menuiserie
Bindmiddel van asbestmateriaal	Cement
Gebondenheid op basis van bindmiddel	Hecht
Hoeveelheid (oppervlakte - dikte - aantal)	<ul style="list-style-type: none">• 35,00 m² - 0,30 cm - 1 stuk
Totaal volume	0,105 m ³
Eenvoudig bereikbaar	Ja
Bevestigingswijze	<ul style="list-style-type: none">• Geschroefd• Genageld, geniet
Identificatiemethode	Vaststelling zonder monsternamen
Destructieve handeling voor identificatie	Nee

- Zorg voor een veilig beheer. Vermijd het beschadigen van het asbestmateriaal. Controleer de toestand jaarlijks op wijzigingen.
- Verwijder dit asbestmateriaal zo snel mogelijk. Volg de toestand goed op.
- Hemelwater dat afspoelt van asbestcement daken of gevels kan asbestdeeltjes bevatten. Gebruik het enkel voor gesloten circuits (bv. spoelen toiletten). Reinig na het vervangen van het dak of de gevel de dakgoten en regenwaterput of -ton om asbesthoudend sediment of slib te verwijderen
- Voer bijkomende staalname(s) uit.

- Eenvoudige handelingen: mag via doe-het-zelf of door werknemer(s) met opleidingsattest eenvoudige handelingen
Toepassing mag onder eenvoudige handelingen verwijderd worden. Er wordt steeds geadviseerd deze werken uit te laten voeren door uitvoerders met een opleidingsattest.

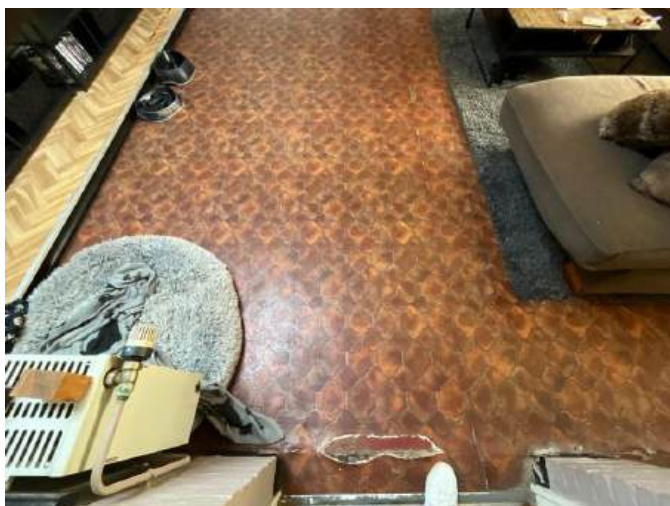
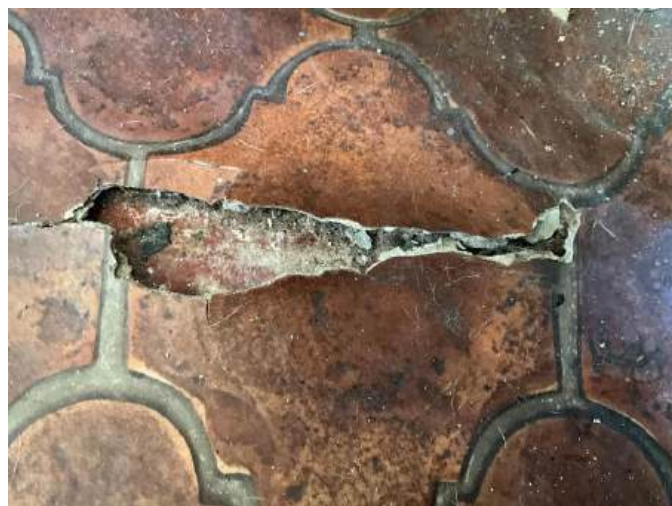
Eindbeoordeling materiaalrisico	Hoog materiaalrisico en/of hoge kans op vezelvrijgave
---------------------------------	---

Gebondenheid	Categorie 2: niet-hechtgebonden met matrix
Asbestsoort (vezeltype)	Alleen chrysotiel
Asbestconcentratie	Hoog ($\geq 50\%$)
Afschermingsgraad van het gehele materiaal	Geheel of deels (ook) vrij aan de binnenlucht
Toestand van het materiaal	Zwaar beschadigd, zwaar verweerd

#	Type	Referentie	Resultaat
6.1	Puntmonster	2024-045-A1	Chrysotiel

Beschrijving	Linoleum met karton onderlaag achterbouw
Omgeving	Binnen
Primaire drager	Vloer
Asbestmateriaal	Prefab - afwerking - Vloerzeil
Bindmiddel van asbestmateriaal	Karton - papier - viltachtig
Gebondenheid op basis van bindmiddel	Niet-hechtgebonden
Hoeveelheid (oppervlakte - aantal)	<ul style="list-style-type: none">• 45,00 m² - 1 stuk
Totale oppervlakte	45,00 m ²
Eenvoudig bereikbaar	Ja
Bevestigingswijze	<ul style="list-style-type: none">• Verlijmd, ingegoten, versmeerd
Identificatiemethode	Vaststelling met monstername
Destructieve handeling voor identificatie	Nee

- Zorg voor een veilig beheer. Vermijd het beschadigen van het asbestmateriaal. Controleer de toestand jaarlijks op wijzigingen.
- Sluit de ruimte luchtdicht af en vermijd het betreden van de ruimte.
- Scherm in afwachting van verwijdering het asbestmateriaal af van luchtstromingen en verstoring: bijvoorbeeld door het te verpakken, te fixeren, af te dekken, signalisatie - afbakening aan te brengen, ...
- Verwijder dit asbestmateriaal zo snel mogelijk. Volg de toestand goed op.
- Voer binnenluchtmetingen uit om actuele blootstellingsrisico's in de binnenlucht te monitoren.

- Hermetische zone (erkend asbestverwijderaar)
Verlijmde vloerzeilen met asbestkarton onder dienen steeds in hermetische zone verwijderd te worden

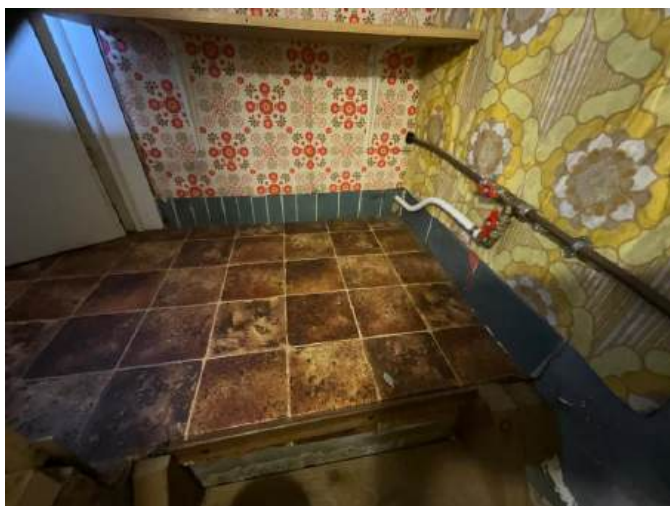
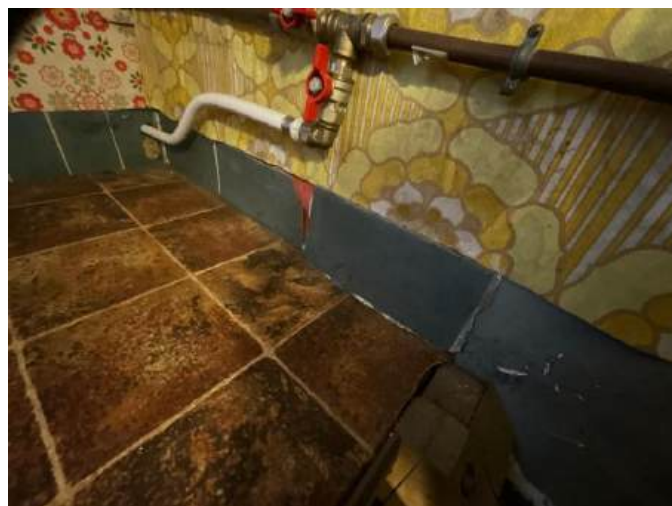
Eindbeoordeling materiaalrisico	Verhoogd materiaalrisico en/of verhoogde kans op vezelvrijgave
---------------------------------	--

Gebondenheid	Categorie 1: hechtgebonden in oorsprong
Asbestsoort (vezeltype)	Alleen chrysotiel
Asbestconcentratie	Laag (< 50%)
Afschermingsgraad van het gehele materiaal	Geheel of deels (ook) vrij aan de binnenlucht
Toestand van het materiaal	Matig beschadigd, matig verweerd

#	Type	Referentie	Resultaat
7.1	Puntmonster	2024-045-A3	Chrysotiel

Beschrijving	Plinten met Covinyl
Omgeving	Binnen
Primaire drager	Wand vrijstaand (scheidingsmuur, ...)
Asbestmateriaal	Prefab - afwerking - Tegel
Bindmiddel van asbestmateriaal	Kunststof of -hars
Gebondenheid op basis van bindmiddel	Hecht
Hoeveelheid (oppervlakte - dikte - aantal)	• 1,00 m ² - 0,30 cm - 1 stuk
Totaal volume	0,003 m ³
Eenvoudig bereikbaar	Ja
Bevestigingswijze	• Verlijmd, ingegoten, versmeerd
Identificatiemethode	Vaststelling met monstername
Destructieve handeling voor identificatie	Nee

- Zorg voor een veilig beheer. Vermijd het beschadigen van het asbestmateriaal. Controleer de toestand jaarlijks op wijzigingen.

- Hermetische zone (erkend asbestverwijderaar)
Verlijmde vinyltegels dienen steeds in hermetische zone verwijderd te worden

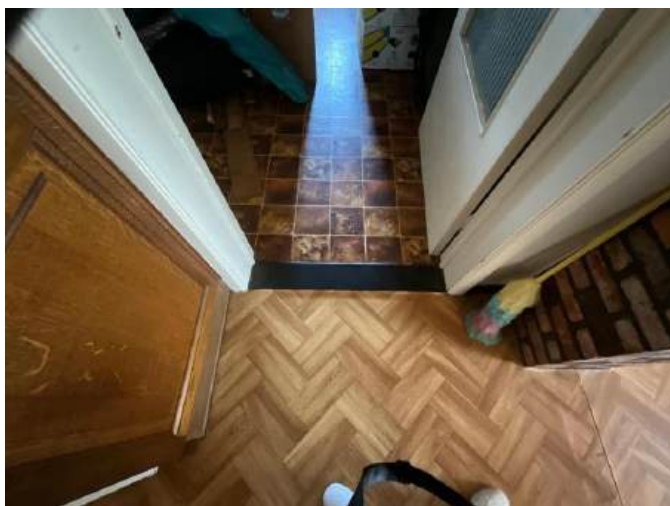
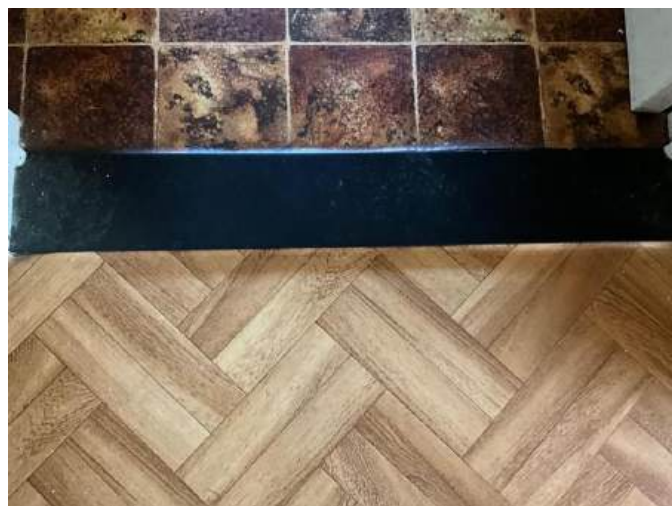
Eindbeoordeling materiaalrisico	Laag materiaalrisico en/of verlaagde kans op vezelvrijgave
---------------------------------	--

Gebondenheid	Categorie 1: hechtgebonden in oorsprong
Asbestsoort (vezeltype)	Alleen chrysotiel
Asbestconcentratie	Laag (< 50%)
Afschermingsgraad van het gehele materiaal	Geheel of deels (ook) vrij aan de binnenlucht
Toestand van het materiaal	Licht beschadigd, licht verweerd. Intact materiaal type Pical – asbestboard of categorie III 'gebondenheid'

#	Type	Referentie	Resultaat
8.1	Puntmonster	2024-045-A6	Chrysotiel

Beschrijving	Massal deurdorpels
Omgeving	Binnen
Primaire drager	Vloer
Asbestmateriaal	Plaat, paneel, tablet - Type Massal
Bindmiddel van asbestmateriaal	Cement
Gebondenheid op basis van bindmiddel	Hecht
Hoeveelheid (oppervlakte - dikte - aantal)	• 0,30 m ² - 2,00 cm - 1 stuk
Totaal volume	0,006 m ³
Eenvoudig bereikbaar	Ja
Bevestigingswijze	• Verlijmd, ingegoten, versmeerd
Identificatiemethode	Vaststelling met monstername
Destructieve handeling voor identificatie	Nee

- Zorg voor een veilig beheer. Vermijd het beschadigen van het asbestmateriaal. Controleer de toestand jaarlijks op wijzigingen.
- Voer bijkomende staalname(s) uit.

- Eenvoudige handelingen: enkel door erkend asbestverwijderaar
Breekwerken noodzakelijk voor de verwijdering van de toepassing.

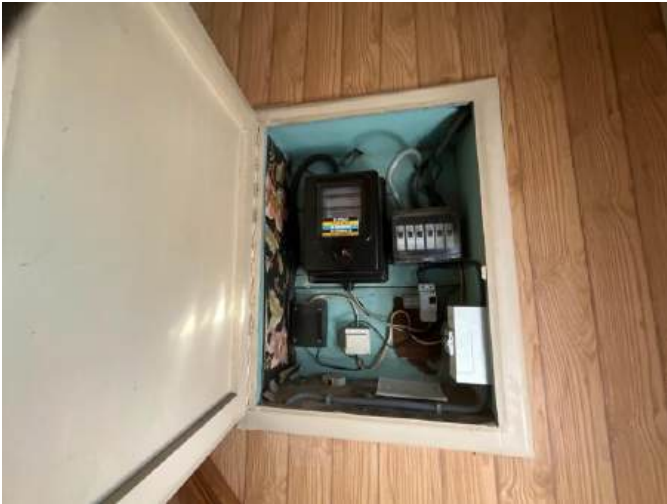
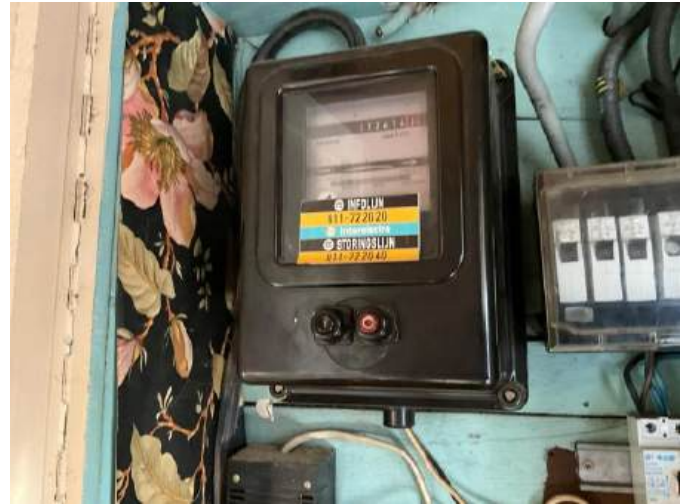
Eindbeoordeling materiaalrisico	Zeer laag materiaalrisico en/of zeer lage kans op vezelvrijgave
---------------------------------	---

Beschrijving	Teller in bakeliet
Omgeving	Binnen
Primaire drager	Communicatie en elektrische infrastructuur en uitrusting
Asbestmateriaal	Plaat, paneel, tablet - Type Bakeliet
Bindmiddel van asbestmateriaal	Kunststof of -hars
Gebondenheid op basis van bindmiddel	Hecht
Hoeveelheid (oppervlakte - dikte - aantal)	• 0,30 m ² - 0,98 cm - 1 stuk
Totaal volume	0,003 m ³
Eenvoudig bereikbaar	Ja
Bevestigingswijze	• Geschroefd
Identificatiemethode	Vaststelling zonder monstername
Destructieve handeling voor identificatie	Nee

- Zorg voor een veilig beheer. Vermijd het beschadigen van het asbestmateriaal. Controleer de toestand jaarlijks op wijzigingen.

- Eenvoudige handelingen: mag via doe-het-zelf of door werknemer(s) met opleidingsattest eenvoudige handelingen
Toepassing mag onder eenvoudige handelingen verwijderd worden. Steeds benaderen als een asbesthoudende toepassing. Teller is eigendom van de netbeheerder en mag dus enkel door een bevoegd persoon van de netbeheerder verwijderd worden.

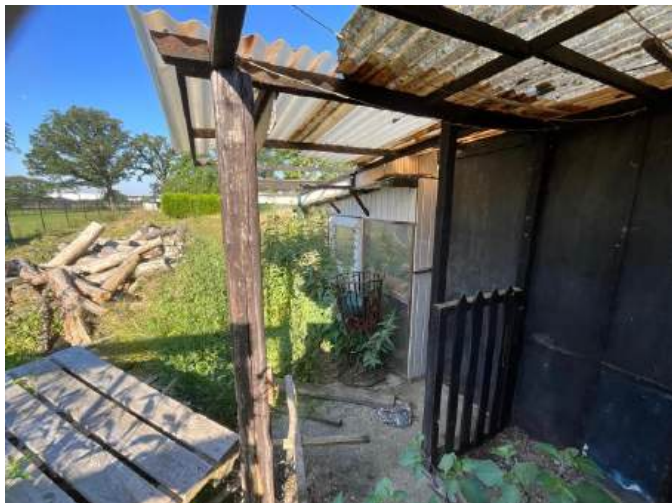
Fiche 11: Overwoekerende vegetatie geen inspectie mogelijk

Beperking

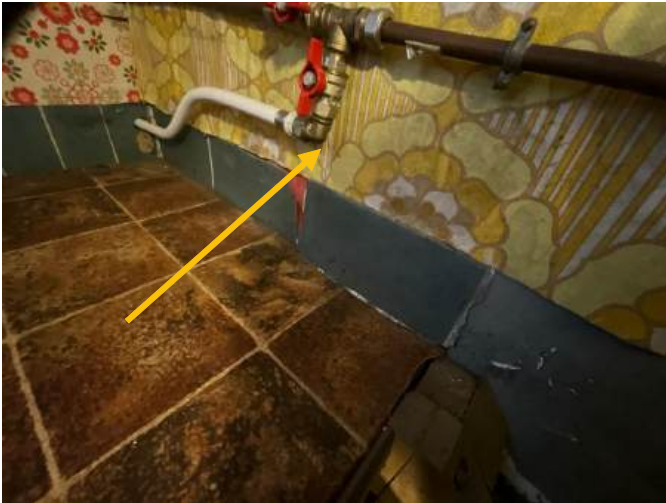
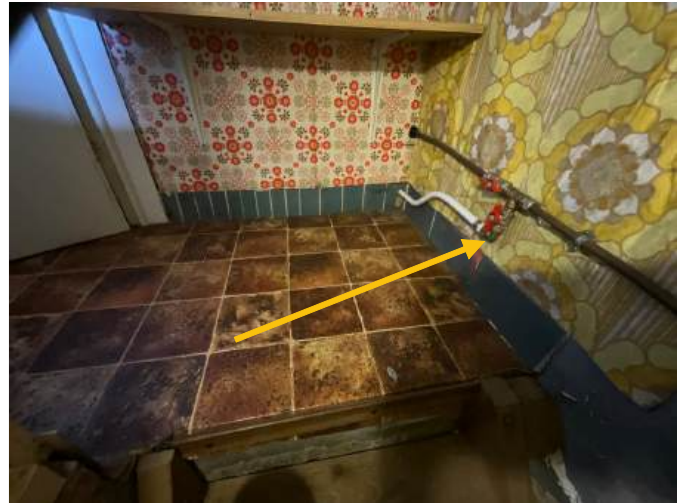
Fiche 16: Pleisterwerk muur

Geen asbest

Beschrijving	Pleisterwerk muur
Omgeving	Binnen
Primaire drager	Binnenwand
Bindmiddel van materiaal	Gips - kalk
Gebondenheid op basis van bindmiddel	Niet-hechtgebonden
Hoeveelheid (oppervlakte - dikte - aantal)	• 150,00 m ² - 1,00 cm - 1 stuk
Totaal volume	1,50 m ³
Identificatiemethode	Vaststelling met monsternamen
Destructieve handeling voor identificatie	Nee
