# Asbestinventarisatetest

Lodewijk Heyligenstraat 44, 3580 Beringen

Attestnummer : 20250812-000319.000

Uitgegeven op : 12.08.2025

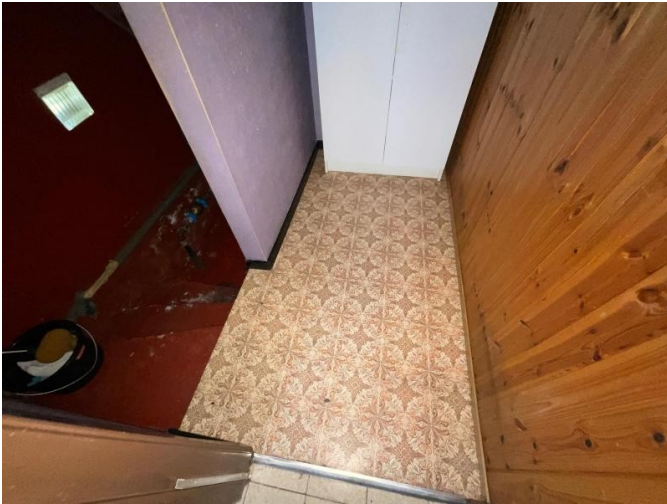
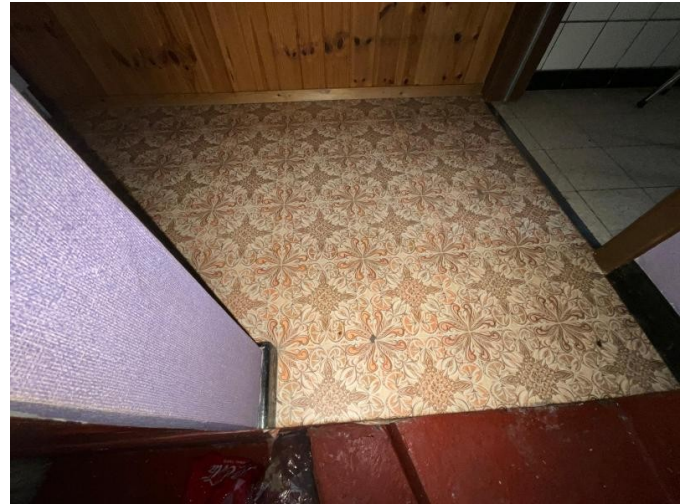
| Eindbeoordeling materiaalrisico | Hoog materiaalrisico en/of hoge kans op vezelvrijgave |

| Gebondenheid | Categorie 2: niet-hechtgebonden met matrix |
| Asbestsoort (vezeltype) | Alleen chrysotiel |
| Asbestconcentratie | Hoog ( $\geq 50\%$ ) |
| Afschermingsgraad van het gehele materiaal | Geheel of deels (ook) vrij aan de binnenlucht |
| Toestand van het materiaal | Matig beschadigd, matig verweerd |

| # | Type | Referentie | Resultaat |
|---|---|---|---|
| 1.1 | Puntmonster | 2025-018-A1 | Chrysotiel |

| Beschrijving | Vinyl |
| Asbestmateriaal | Prefab - afwerking - Vloerzeil |

**Dringend verwijderen**

- Verwijder dit asbestmateriaal zo snel mogelijk. Volg de toestand goed op.

- Hermetische zone (erkend asbestverwijderaar)  
Deze toepassing kan enkel door een erkende asbestverwijderaar via de methodiek van hermetische zone verwijderd worden omdat verwijdering via de methodiek van eenvoudige handelingen en/of couveusezakmethode niet mogelijk is; en er automatisch een verhoogd risico op vrijgave van asbestvezels (max. concentratie 0,01 vezels/cm - CODEX Art. VI.3-54) ontstaat. (Bron: CODEX - Art. VI.3-61.- par 1.)

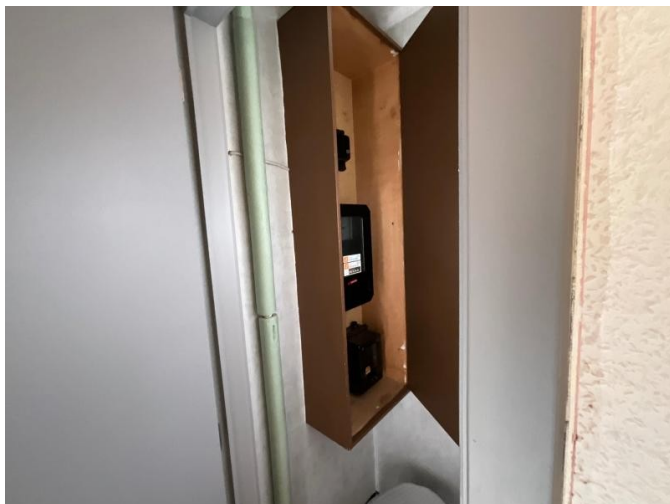
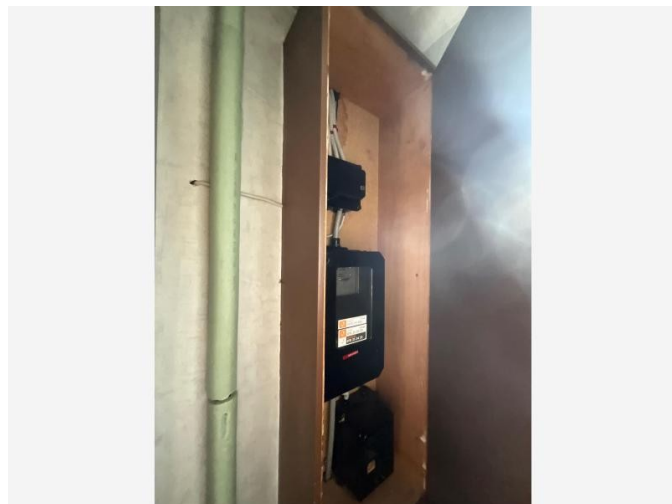
| Eindbeoordeling materiaalarisico | Verhoogd materiaalarisico en/of verhoogde kans op vezelvrijgave |

| Gebondenheid | Categorie 1: hechtgebonden in oorsprong |
| Asbestsoort (vezeltype) | Crocidoliet aanwezig |
| Asbestconcentratie | Laag (< 50%) |
| Toestand van het materiaal | Licht beschadigd, licht verweerd. Intact calciumsilicaatmateriaal of categorie III 'gebondenheid' |

| Beschrijving | Bakeliet verdeelkast |
| Asbestmateriaal | Plaat, paneel, tablet - Type Bakeliet |

Verwijderen

- Zorg voor een veilig beheer. Vermijd het beschadigen van het asbestmateriaal. Controleer de toestand jaarlijks op wijzigingen.

- Eenvoudige handelingen: mag via doe-het-zelf of door werknemer(s) met opleidingsattest eenvoudige handelingen  
Deze toepassing kan door een aannemer die over een opleidingsattest eenvoudige handelingen beschikt of door een particulier (doe-het-zelf), verwijderd worden indien er geen verhoogd risico op vrijgave van asbestvezels (max. concentratie 0,01 vezels/cm<sup>3</sup> - CODEX Art. VI.3-54) ontstaat en de toepassing voorafgaand wordt gefixeerd/bevochtigd; de individuele elementen zonder machinale werktuigen en zonder breken of gooien een voor een losgemaakt worden; en ten slotte in gesloten verpakking weggevoerd worden naar een erkend afvalpunt (recyclagepark).

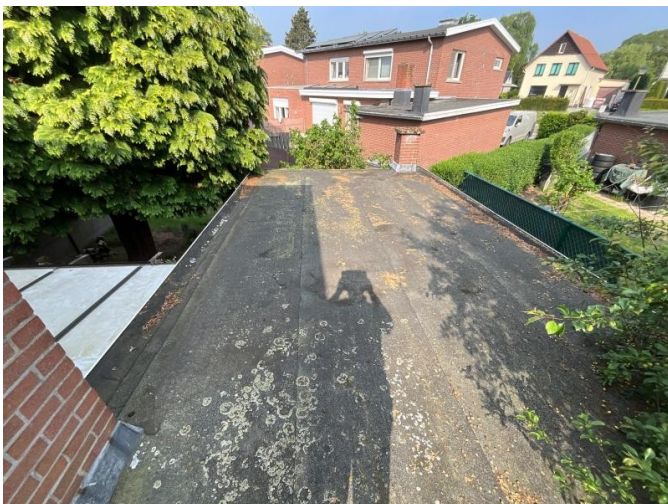
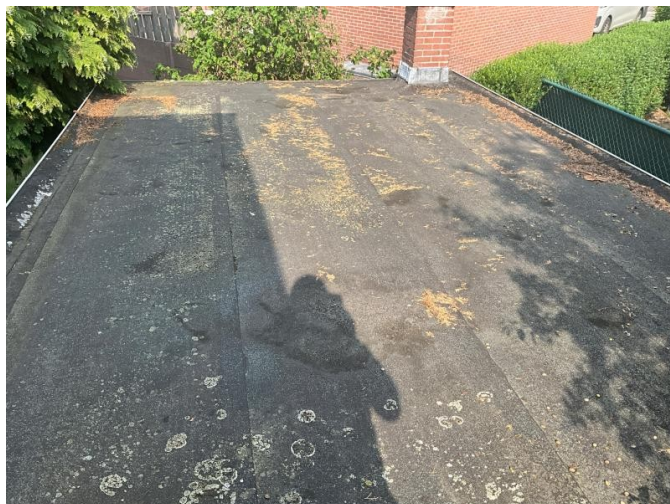
| Eindbeoordeling materiaalarisico | Laag materiaalarisico en/of verlaagde kans op vezelvrijgave |

| Gebondenheid | Categorie 1: hechtgebonden in oorsprong |
| Asbestsoort (vezeltype) | Alleen chrysotiel |
| Toestand van het materiaal | Licht beschadigd, licht verweerd. Intact calciumsilicaatmateriaal of categorie III 'gebondenheid' |

| Beschrijving | Roofing |
| Asbestmateriaal | Dak- en gevelbekleding - Roofing |

Zorgvuldig beheren

- Zorg voor een veilig beheer. Vermijd het beschadigen van het asbestmateriaal. Controleer de toestand jaarlijks op wijzigingen.

- Eenvoudige handelingen: mag via doe-het-zelf of door werknemer(s) met opleidingsattest eenvoudige handelingen  
Deze toepassing kan door een aannemer die over een opleidingsattest eenvoudige handelingen beschikt of door een particulier (doe-het-zelf), verwijderd worden indien er geen verhoogd risico op vrijgave van asbestvezels (max. concentratie 0,01 vezels/cm<sup>3</sup> - CODEX Art. VI.3-54) ontstaat en de toepassing voorafgaand wordt gefixeerd/bevochtigd; de individuele elementen zonder machinale werktuigen en zonder breken of gooien een voor een losgemaakt worden; en ten slotte in gesloten verpakking weggevoerd worden naar een erkend afvalpunt (recyclagepark).

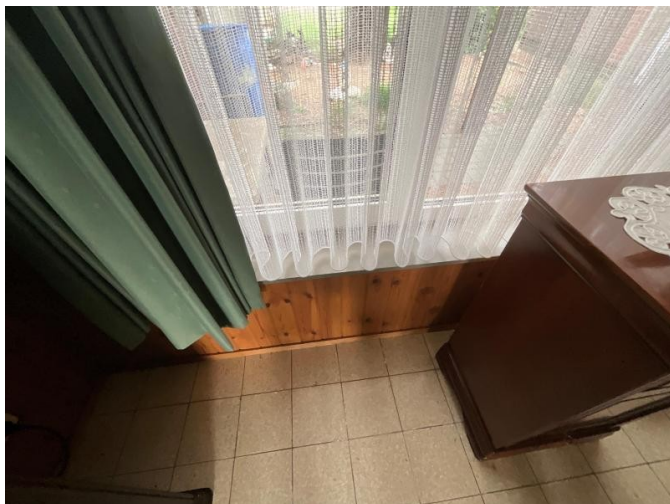
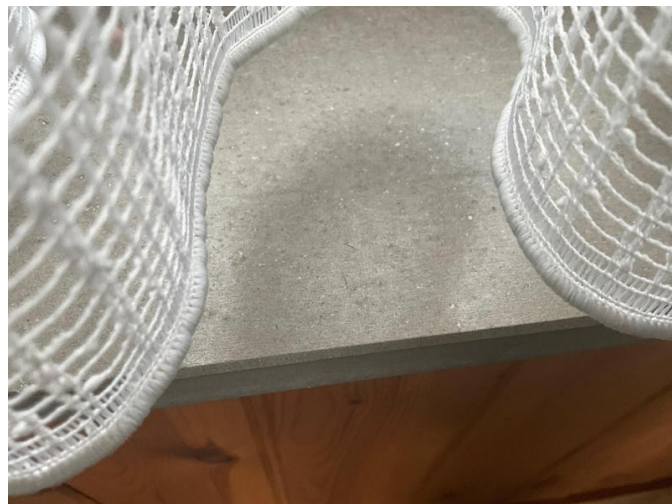
| Eindbeoordeling materiaalrisico | Laag materiaalrisico en/of verlaagde kans op vezelvrijgave |

| Gebondenheid | Categorie 1: hechtgebonden in oorsprong |
| Asbestsoort (vezeltype) | Alleen chrysotiel |
| Toestand van het materiaal | Licht beschadigd, licht verweerd. Intact calciumsilicaatmateriaal of categorie III 'gebondenheid' |

| Beschrijving | Vensterbank type massal binnen |
| Asbestmateriaal | Plaat, paneel, tablet - Type Massal |

Zorgvuldig beheren

- Zorg voor een veilig beheer. Vermijd het beschadigen van het asbestmateriaal. Controleer de toestand jaarlijks op wijzigingen.

- Eenvoudige handelingen: mag via doe-het-zelf of door werknemer(s) met opleidingsattest eenvoudige handelingen  
Deze toepassing kan door een aannemer die over een opleidingsattest eenvoudige handelingen beschikt of door een particulier (doe-het-zelf), verwijderd worden indien er geen verhoogd risico op vrijgave van asbestvezels (max. concentratie 0,01 vezels/cm<sup>3</sup> - CODEX Art. VI.3-54) ontstaat en de toepassing voorafgaand wordt gefixeerd/bevochtigd; de individuele elementen zonder machinale werktuigen en zonder breken of gooien een voor een losgemaakt worden; en ten slotte in gesloten verpakking weggevoerd worden naar een erkend afvalpunt (recyclagepark).

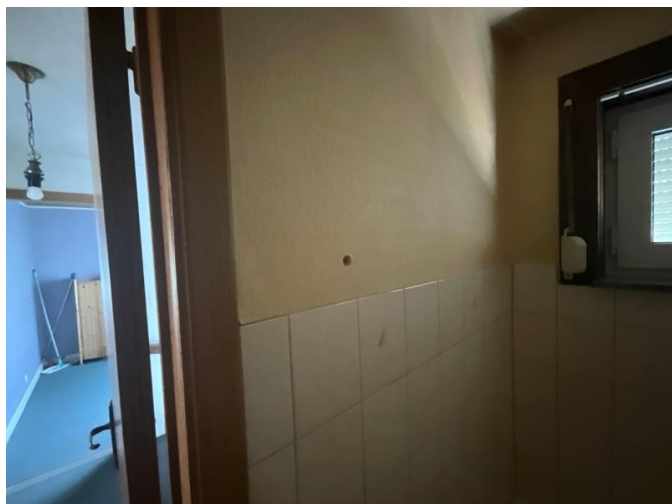
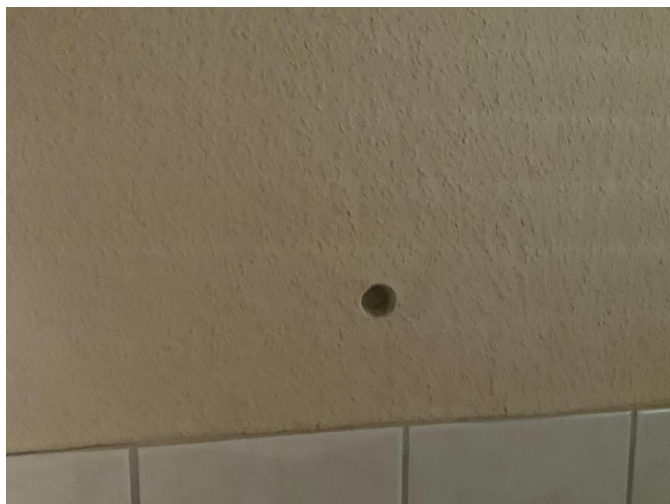
## Fiche 11: Pleisterwerk wanden

Geen asbest

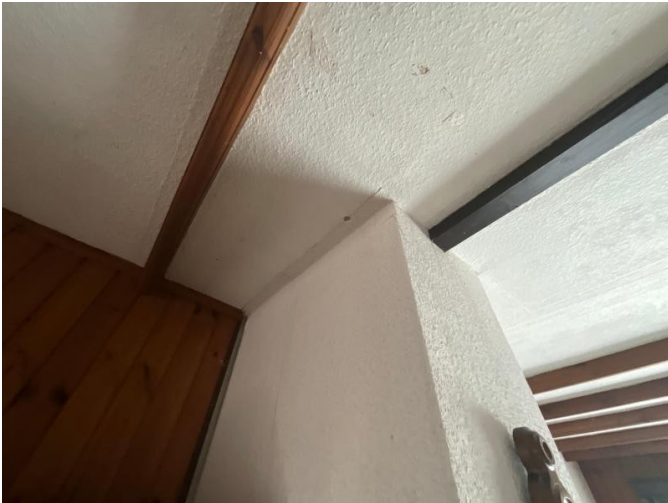
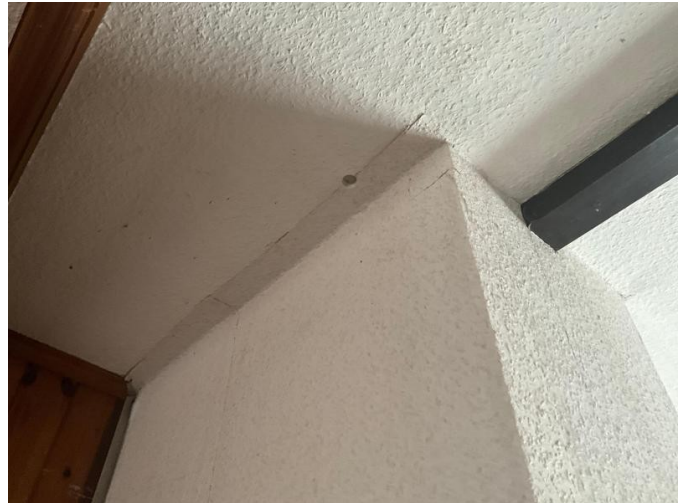
## Fiche 12: Pleisterwerk plafonds

Geen asbest
