Asbestinventarisatetest

Huis ten Halven 27, 9100 Sint-Niklaas

Attestnummer : 20240319-000257.000

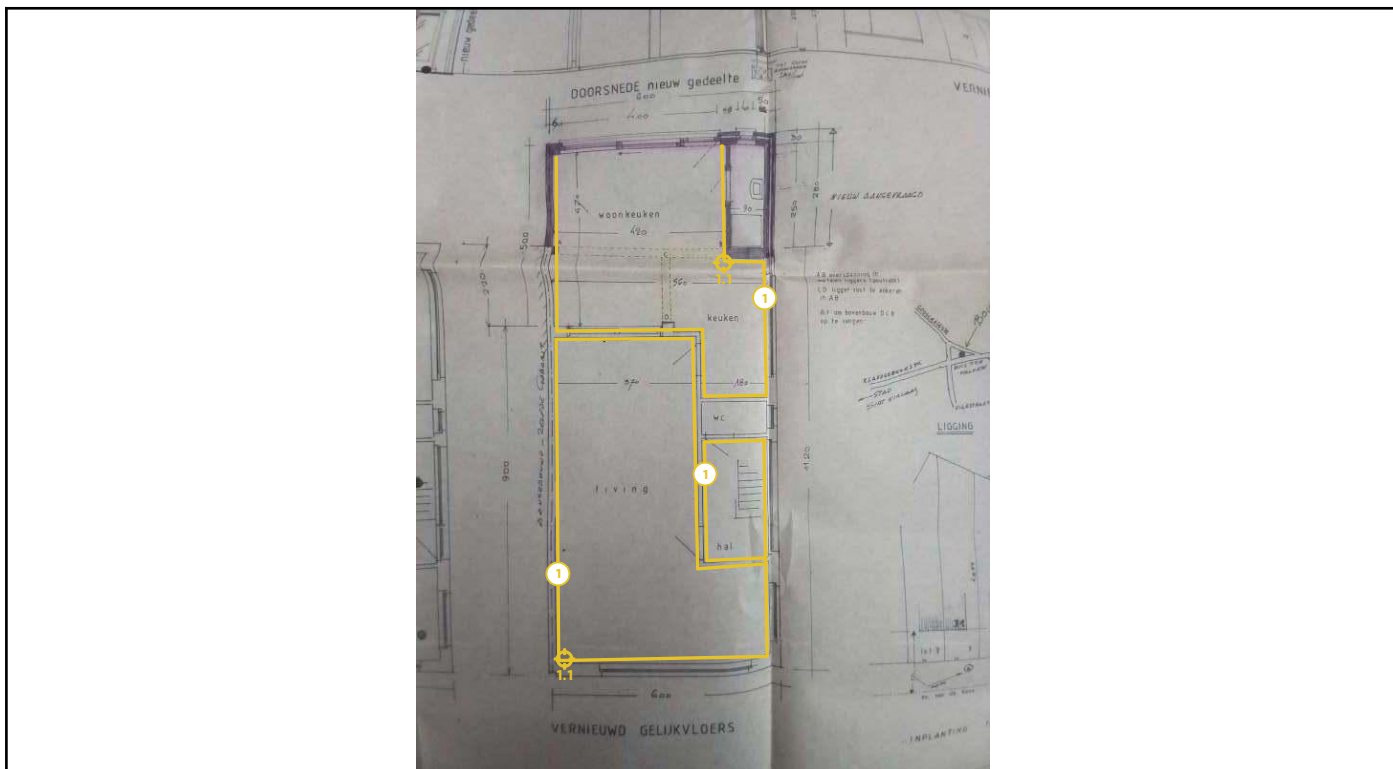
Plan 1.1: Gelijkvloers pleister wand

Beschrijving	Type	Actie
1. Pleister wand	Asbestmateriaal	Zorgvuldig beheren
1.1 Code: Pleister wand	Mengmonster	-

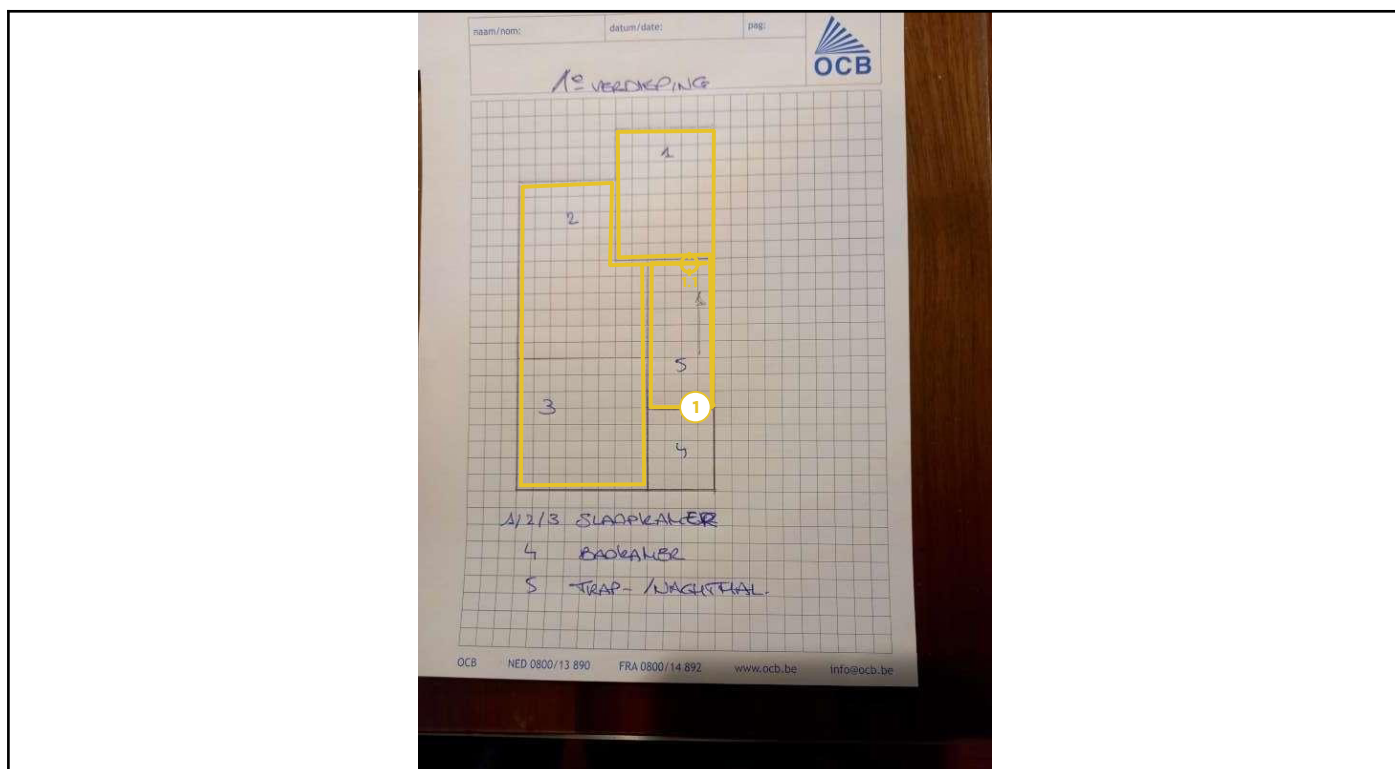
Plan 1.2: 1e verdieping

Beschrijving	Type	Actie
1. Pleister wand	Asbestmateriaal	Zorgvuldig beheren
1.1 Code: Pleister wand	Mengmonster	-

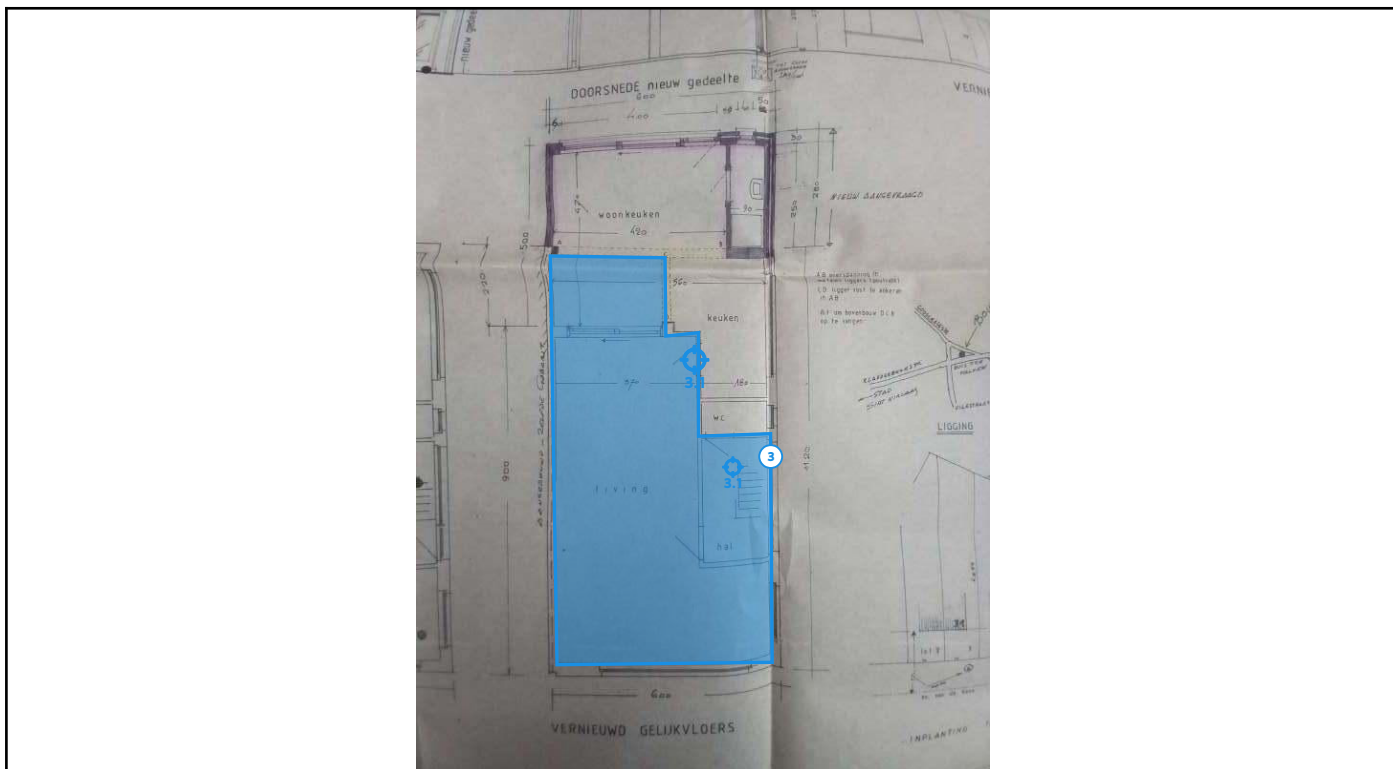
Plan 1.3: Gelijkvloers pleister plafond

Beschrijving	Type	Actie
3. Pleister plafond	Geen asbest	-
3.1 Code: Pleister plafond	Mengmonster	-

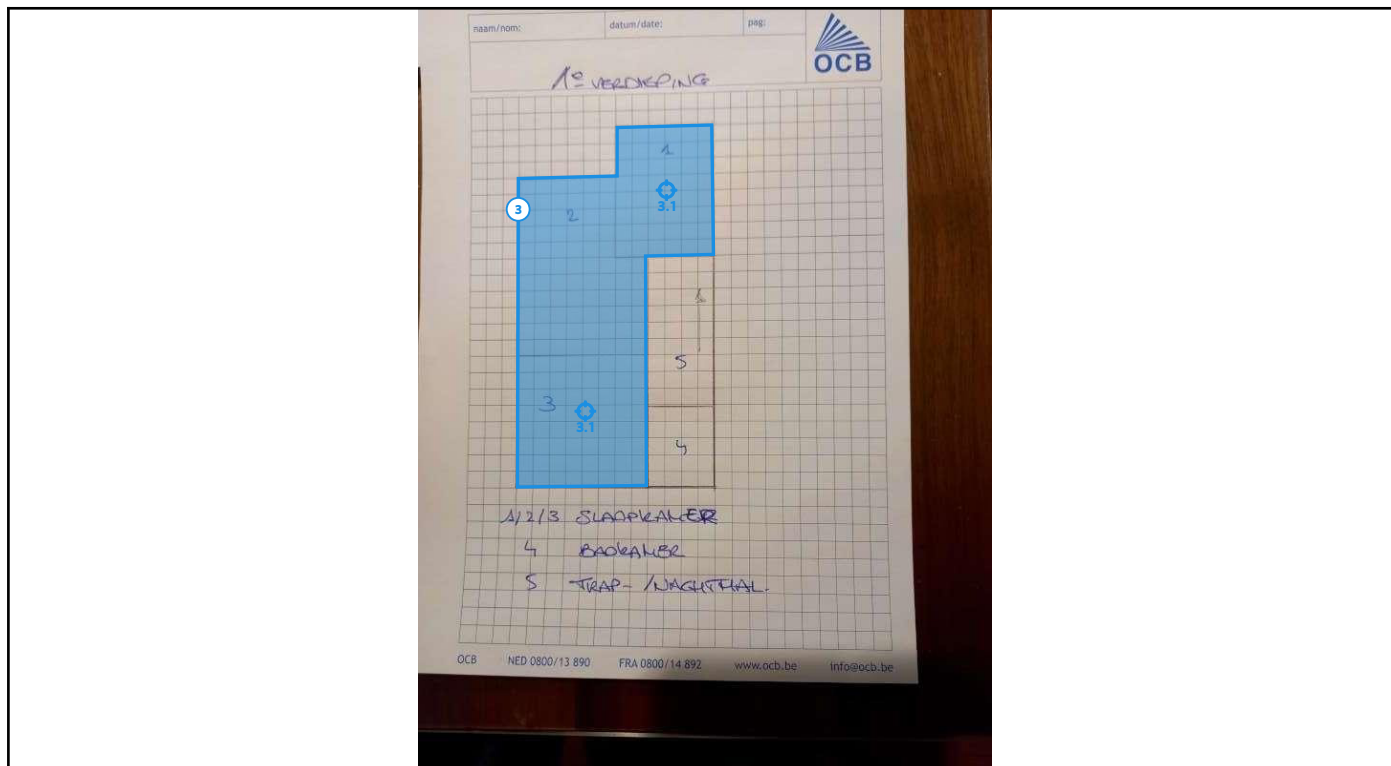
Plan 1.4: 1e verdieping pleister plafond

Beschrijving	Type	Actie
3. Pleister plafond	Geen asbest	-
3.1 Code: Pleister plafond	Mengmonster	-

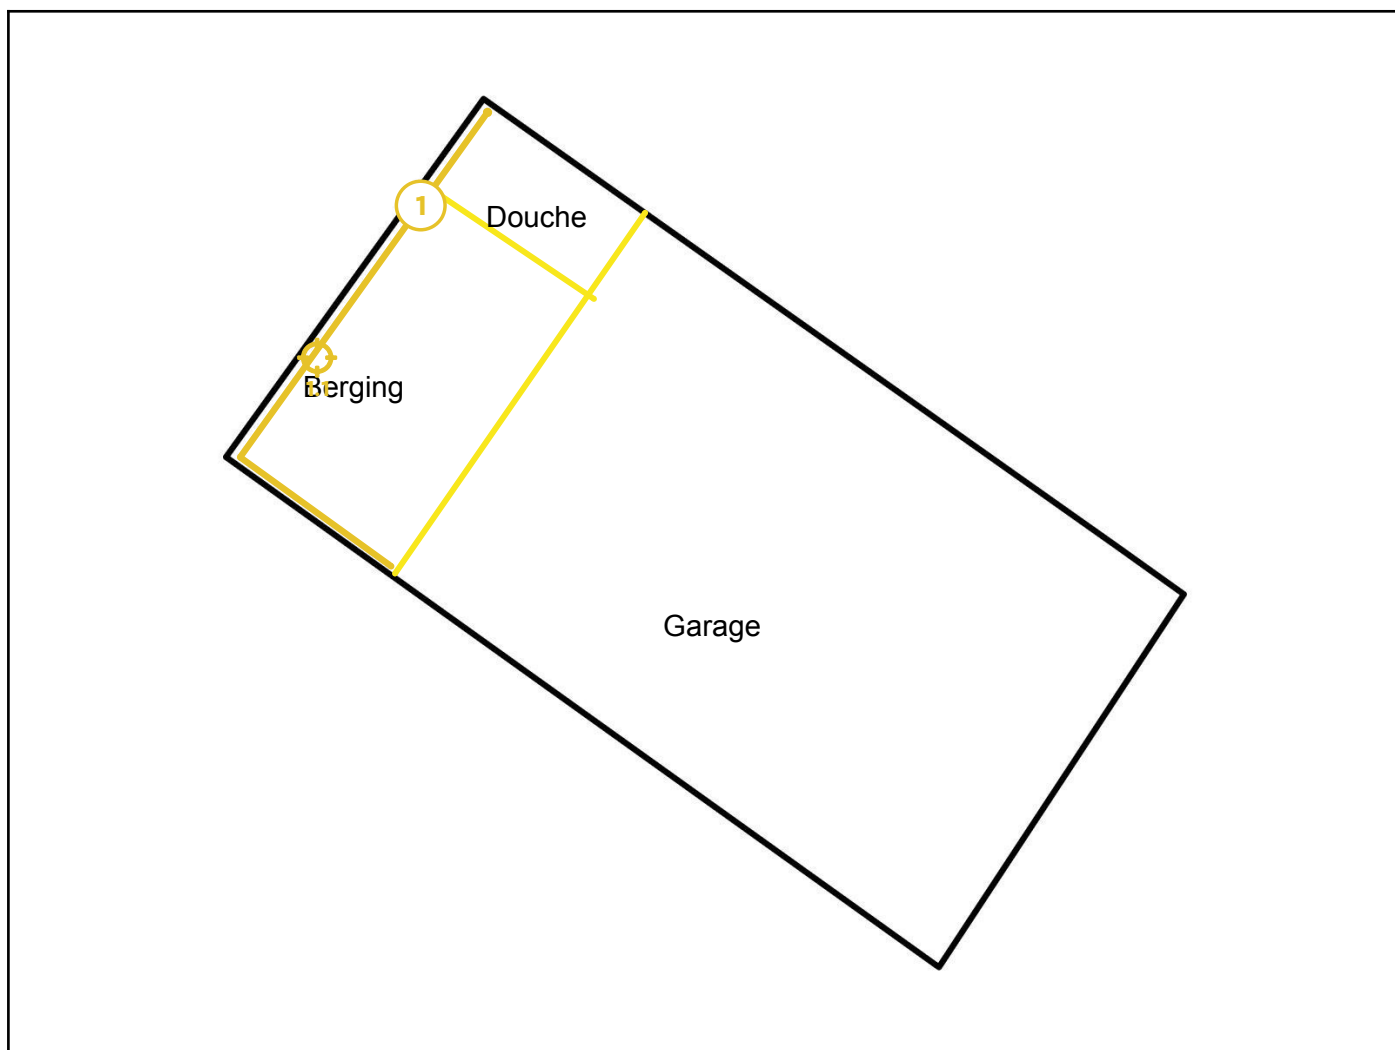
Plan 2.1: Garage + berging + douche plan

Beschrijving	Type	Actie
1. Pleister wand	Asbestmateriaal	Zorgvuldig beheren
1.1 Code: Pleister wand	Mengmonster	-

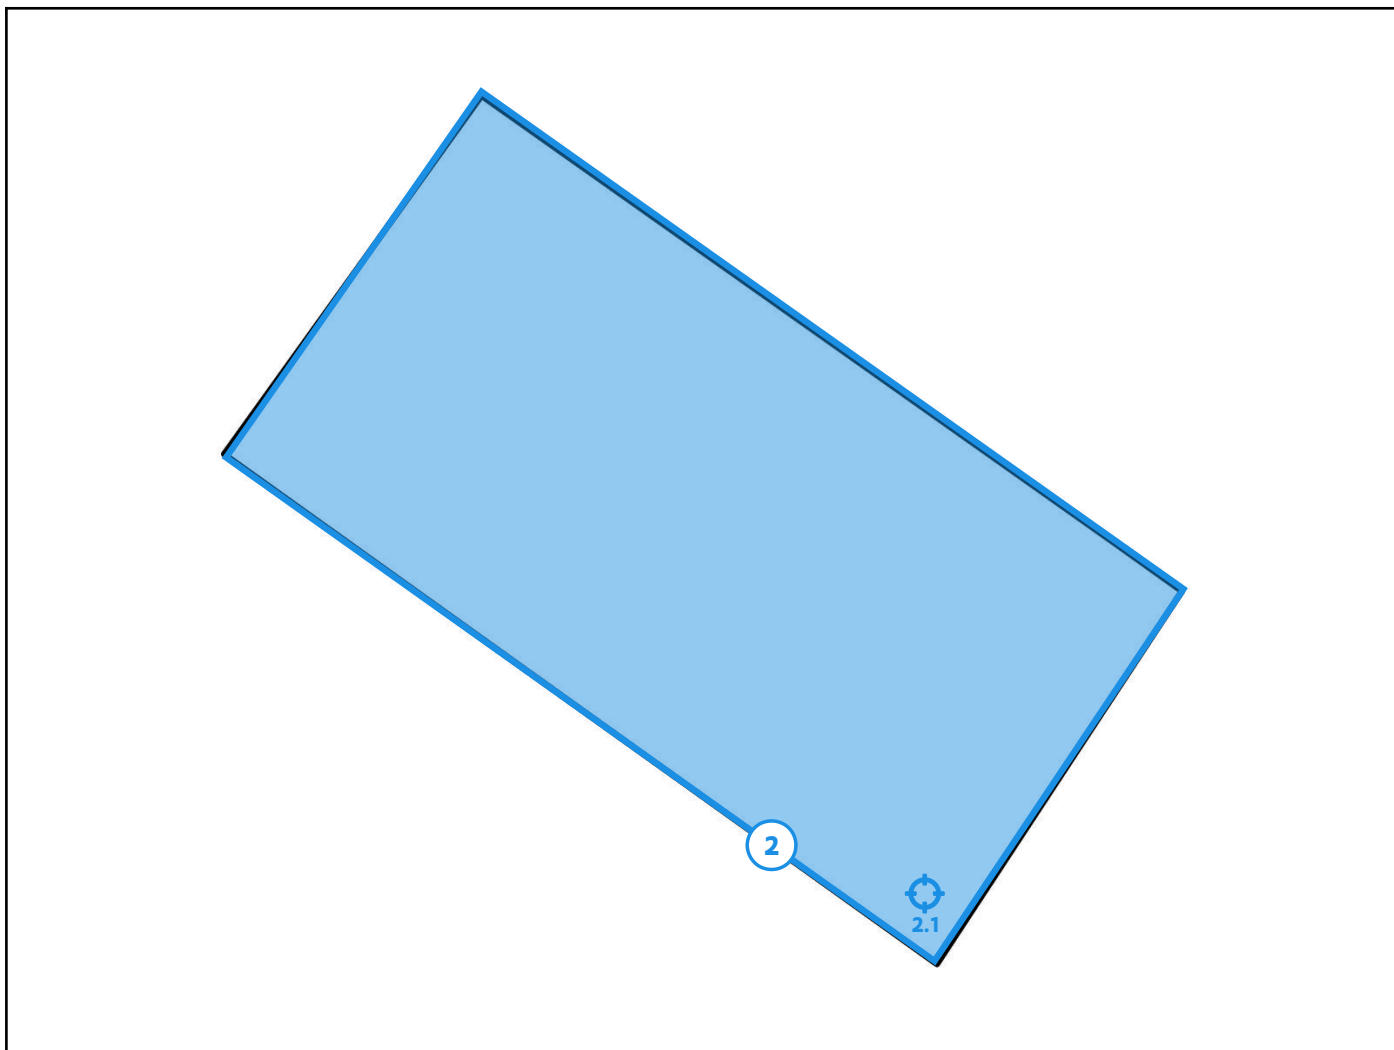
Plan 2.2: Garage + berging + douche plan

Beschrijving	Type	Actie
2. Roofing op garage + tuinhuis en afdak	Geen asbest	-
2.1 Code: Roofing	Puntmonster	-

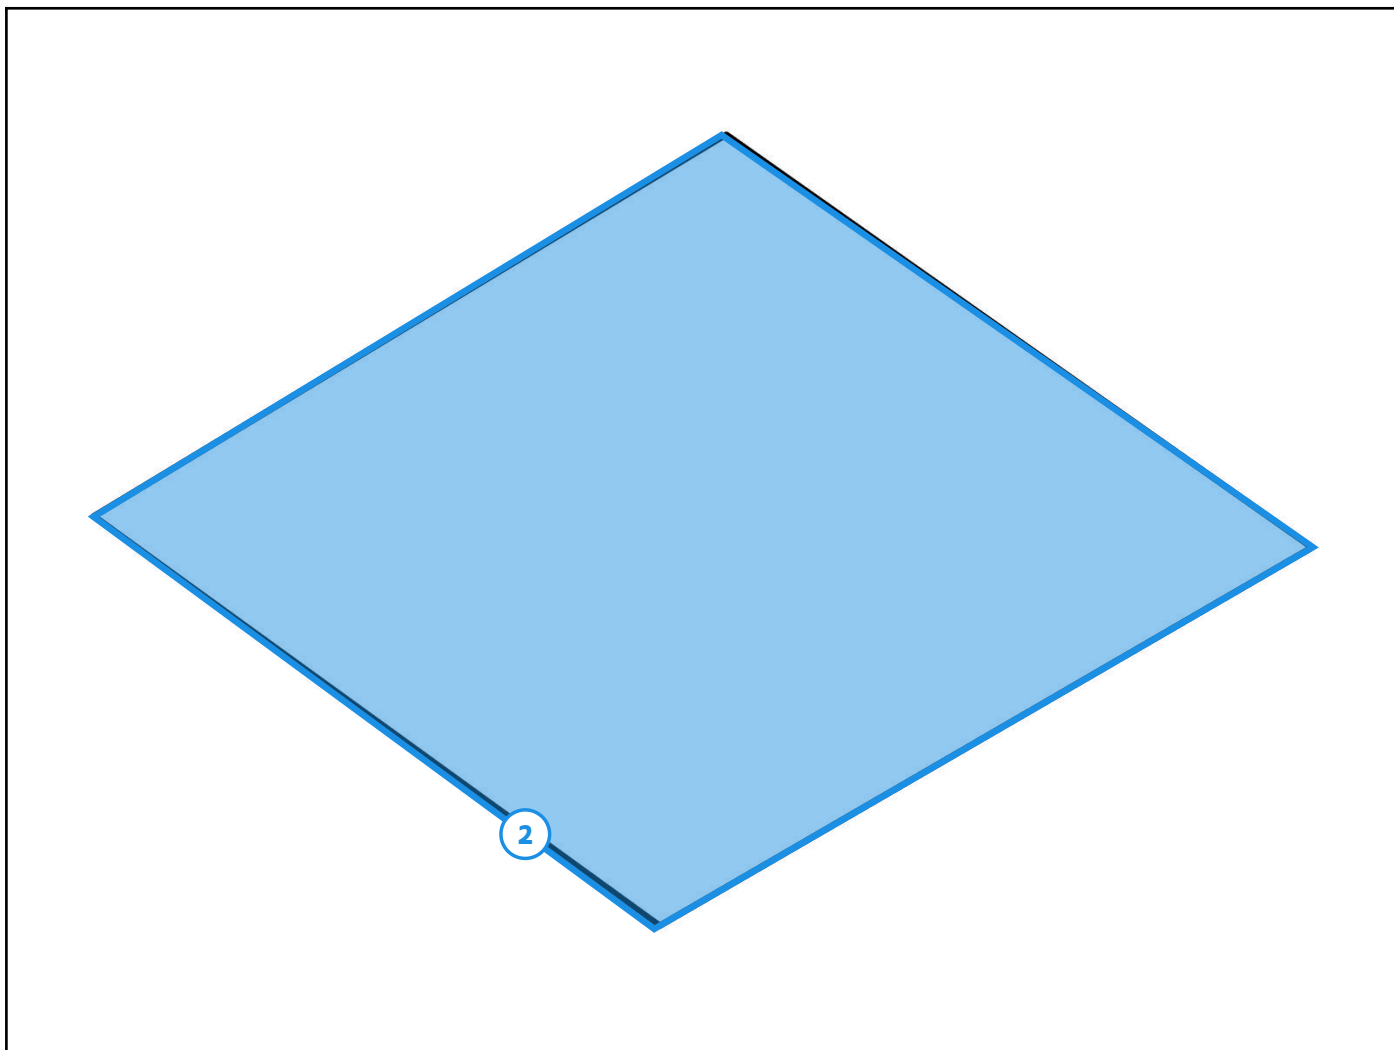
Plan 3.1: Tuinhuis + afdak plan

Beschrijving	Type	Actie
2. Roofing op garage + tuinhuis en afdak	Geen asbest	-

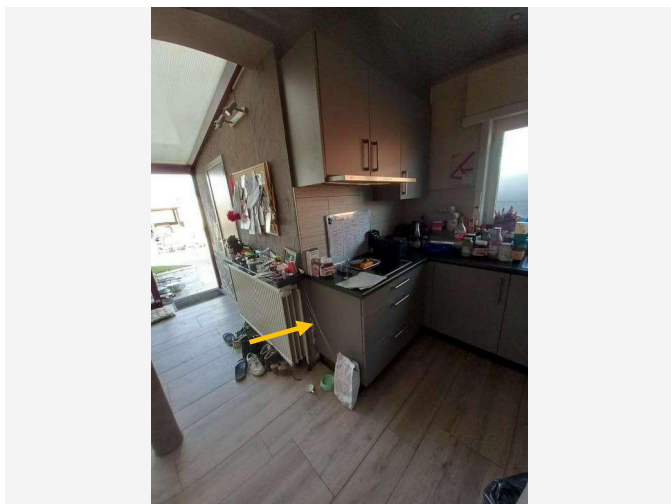
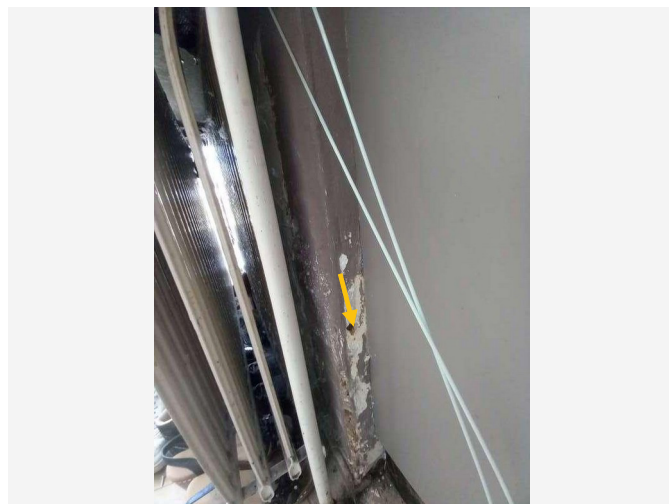
Het asbestmateriaal valt onder de mijlpaal van 2040.

Eindbeoordeling materiaalrisico	Laag materiaalrisico en/of verlaagde kans op vezelvrijgave
---------------------------------	--

Gebondenheid	Categorie 2: niet-hechtgebonden met matrix
Asbestsoort (vezeltype)	Alleen chrysotiel
Asbestconcentratie	Laag (< 50%)
Afschermingsgraad van het gehele materiaal	Geheel of deels (ook) vrij aan de binnenlucht
Toestand van het materiaal	Licht beschadigd, licht verweerd. Intact materiaal type Pical – asbestboard of categorie III 'gebondenheid'

#	Type	Referentie	Resultaat
1.1	Mengmonster	Pleister wand	Chrysotiel

Beschrijving	Pleister wand
Omgeving	Binnen
Primaire drager	Binnenwand
Asbestmateriaal	In-situ afwerkingslagen - Pleisterwerk (wand, plafond, ...)
Bindmiddel van asbestmateriaal	Gips - kalk
Gebondenheid op basis van bindmiddel	Niet-hechtgebonden
Hoeveelheid (oppervlakte - dikte - aantal)	<ul style="list-style-type: none"> 150,00 m² - 1,00 cm - 1 stuk

Totaal volume	1,50 m ³
Eenvoudig bereikbaar	Ja
Bevestigingswijze	<ul style="list-style-type: none">• Verlijmd, ingegoten, versmeerd
Identificatiemethode	Vaststelling met monstername
Destructieve handeling voor identificatie	Nee
Opmerking	Geen pleister op wanden op 2e verdieping.

- Zorg voor een veilig beheer en verwijder dit asbestmateriaal wanneer het bij werken eenvoudig bereikbaar wordt. Controleer de toestand jaarlijks op wijzigingen.

- Hermetische zone (erkend asbestverwijderaar)
Vezelvrijgave bij verwijdering is onvermijdbaar => verwijdering in hermetische zone door erkend asbestverwijderaar.

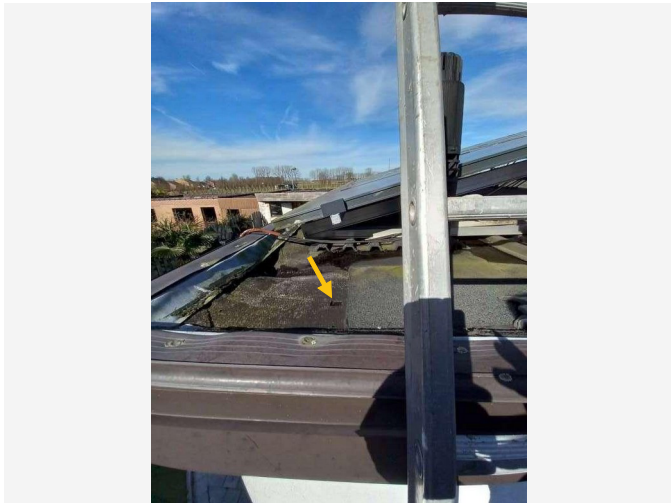
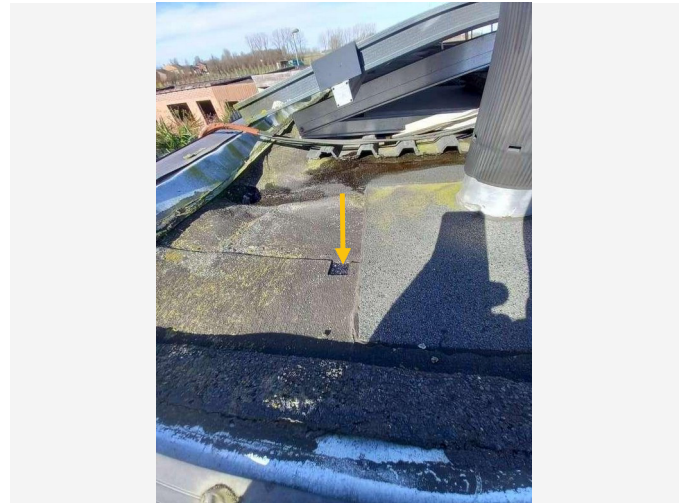
Fiche 2: Roofing op garage + tuinhuis en afdak

Geen asbest

#	Type	Referentie	Resultaat
2.1	Puntmonster	Roofing	Geen asbest

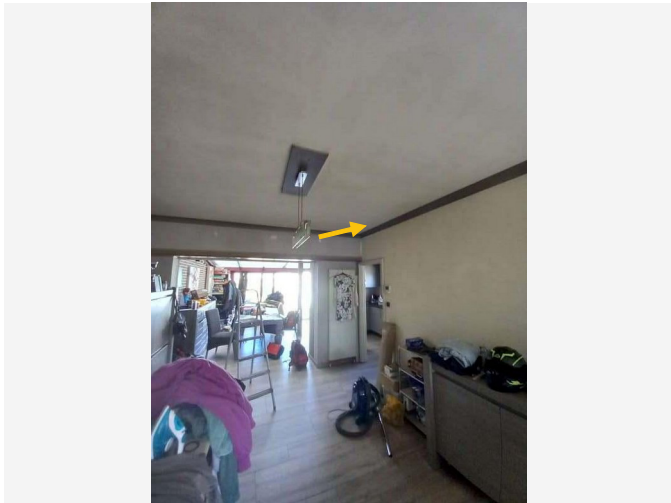
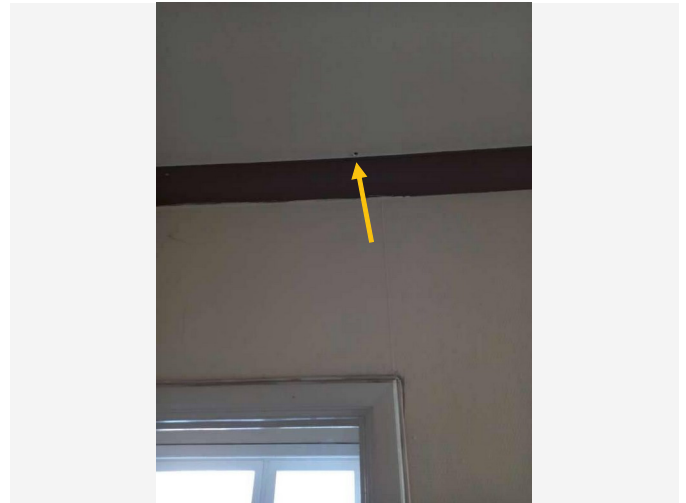
Fiche 3: Pleister plafond

Geen asbest

#	Type	Referentie	Resultaat
3.1	Mengmonster	Pleister plafond	Geen asbest

Bindmiddel van materiaal	Gips - kalk
Gebondenheid op basis van bindmiddel	Niet-hechtgebonden
Hoeveelheid (oppervlakte - dikte - aantal)	• 120,00 m ² - 1,00 cm - 1 stuk
Totaal volume	1,20 m ³
Identificatiemethode	Vaststelling met monstername
Destructieve handeling voor identificatie	Nee
Opmerking	Geen pleister op plafonds op 2e verdieping.
