Asbestinventarisatetest

Hoogstraat 58, 9170 Sint-Gillis-Waas

Attestnummer : 20260324-000343.000

Uitgegeven op : 24.03.2026

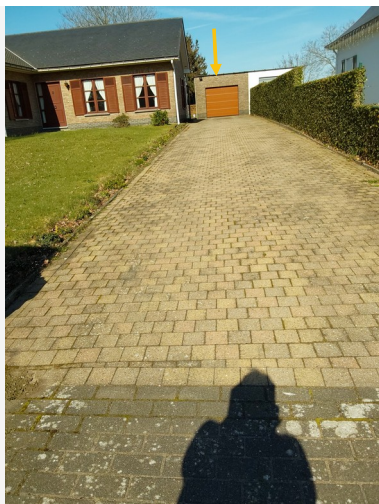
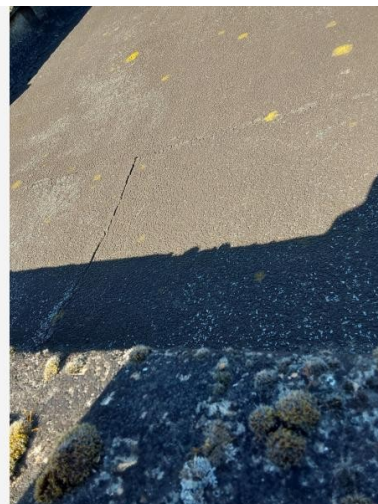
Eindbeoordeling materiaalrisico	Verhoogd materiaalrisico en/of verhoogde kans op vezelvrijgave
---------------------------------	--

Gebondenheid	Categorie 1: hechtgebonden in oorsprong
Asbestsoort (vezeltype)	Alleen chrysotiel aanwezig
Asbestconcentratie	Laag (< 50%)
Afschermingsgraad van het gehele materiaal	Geheel of deels vrij aan de buitenlucht, maar geen contact met binnenlucht
Toestand van het materiaal	Matig beschadigd, matig verweerd

Beschrijving	Roofing op plat dak garage niet bemonsterd
Omgeving	Buiten
Primaire drager	Plat dak
Asbestmateriaal	Dak- en gevelbekleding - Roofing
Bindmiddel van asbestmateriaal	Bitumen (roofing, teer, asfalt)
Gebondenheid op basis van bindmiddel	Hecht
Hoeveelheid (oppervlakte - aantal)	• 36,00 m ² - 1 stuk
Totale oppervlakte	36,00 m ²
Eenvoudig bereikbaar	Ja
Bevestigingswijze	• Verlijmd, ingegoten, versmeerd
Identificatiemethode	De asbestdeskundige beoordeelt het materiaal als asbestverdacht en dus asbesthoudend, en dit zonder monstername. Motivatie: De monstername brengt andere schade aan dan schade die inherent is aan de monstername.
Destructieve handeling voor identificatie	Nee
Opmerking	Deze oppervlakte is een bereedeneerde schatting , Er worden geen rechten verleend aan deze oppervlakten.

Verwijderen

- Zorg voor een veilig beheer. Vermijd het beschadigen van het asbestmateriaal. Controleer de toestand jaarlijks op wijzigingen.
- Voer bijkomende staalname(s) uit.

Roofing is meestal gebrand op een chape. Het verwijderen kan niet zonder de roofing in stukken te snijden. Dan kunnen er al vezels vrijkomen zoals ook bij het afschrappen van de ondergrond. Daarom vinden we werknemers met de juiste ervaring meest geschikt.

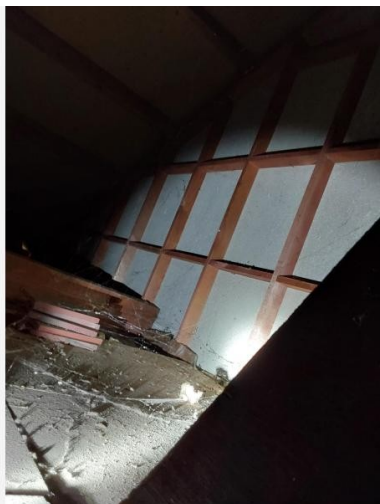
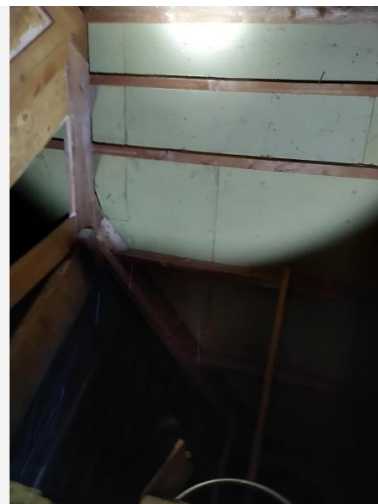
Eindbeoordeling materiaalrisico	Laag materiaalrisico en/of verlaagde kans op vezelvrijgave
---------------------------------	--

Gebondenheid	Categorie 1: hechtgebonden in oorsprong
Asbestsoort (vezeltype)	Crocidoliet aanwezig
Asbestconcentratie	Laag (< 50%)
Afschermingsgraad van het gehele materiaal	Geheel of deels vrij aan de binnenlucht, maar geen contact met binnenluchtstromen
Toestand van het materiaal	Onbeschadigd, niet verweerd

Beschrijving	menuiseritplaten op zolder aan buitenmuur
Omgeving	Grenst aan binnen- en buitenlucht
Primaire drager	Binnenwand
Asbestmateriaal	Plaat, paneel, tablet - Type Menuiserite
Bindmiddel van asbestmateriaal	Cement
Gebondenheid op basis van bindmiddel	Hecht
Hoeveelheid (oppervlakte - dikte - aantal)	• 120,00 m ² - 0,32 cm - 1 stuk
Totaal volume	0,384 m ³
Eenvoudig bereikbaar	Ja
Bevestigingswijze	• Genageld, geniet
Identificatiemethode	<p>De asbestdeskundige beoordeelt het materiaal als asbestverdacht en dus asbesthoudend, en dit zonder monstername.</p> <p>Motivatie: Er is een onderzoeksbeperking die monstername verhindert; De asbestdeskundige kan geen volledige risicobeoordeling uitvoeren van het materiaal.</p>
Destructieve handeling voor identificatie	Nee
Opmerking	geen staal kunnen nemen ontoegankelijke zolder. Alleen in de wand op zolder gespot, niet kunnen zien in de muren, maar waarschijnlijk wel aanwezig. Skeletbouw met steentje ervoor.

Zorgvuldig beheren

- Zorg voor een veilig beheer. Vermijd het beschadigen van het asbestmateriaal. Controleer de toestand jaarlijks op wijzigingen.
- Voer bijkomende staalname(s) uit.

Gezien de ouderdom en verwerking het asbestmateriaal doet men toch best bij verwijdering beroep op werknemers met een opleidingsattest. Zij hebben ervaring en de juiste materialen om dit veilig te laten verlopen. Genagelde platen verwijderen vereist ervaring en breken als je dit niet gewoon bent, soms zijn ze naast gevezen ook extra genageld.

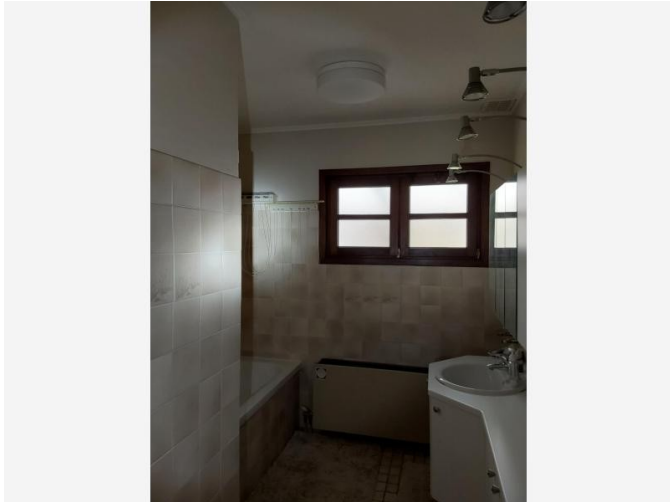
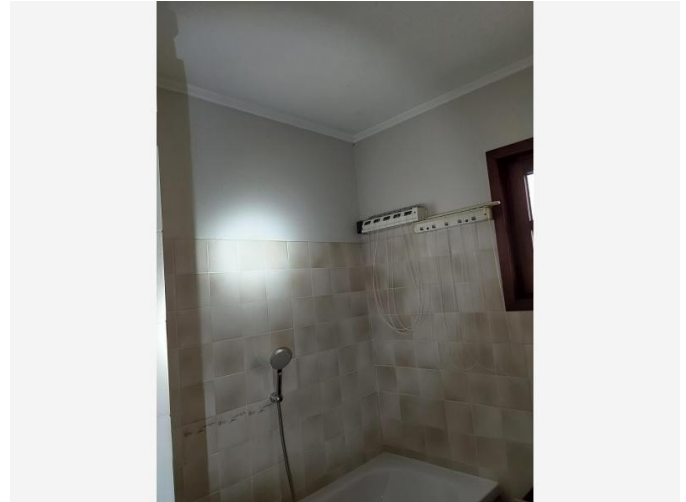
Fiche 7: tegellijm niet te bemonsteren zonder destructief onderzoek

Informatie over een materiaal dat de asbestdeskundige niet kan waarnemen of vaststellen

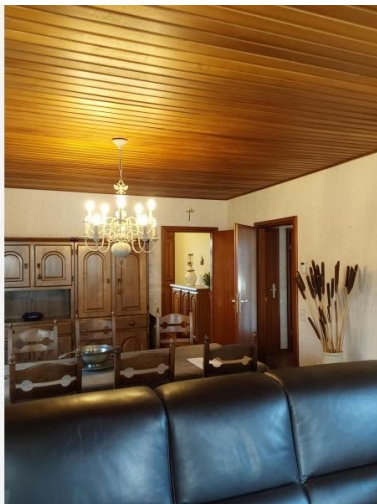
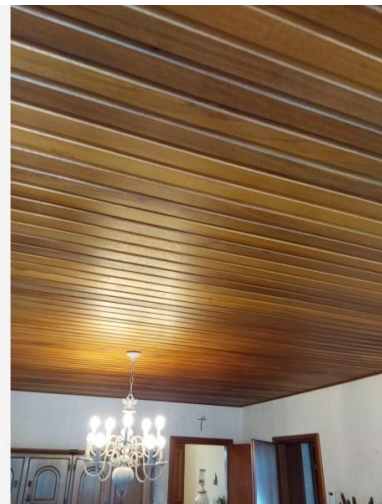
Basis voor advies	De asbestdeskundige beoordeelt het materiaal als asbesthoudend op basis van een beoordeling met het blote oog.
--------------------------	--

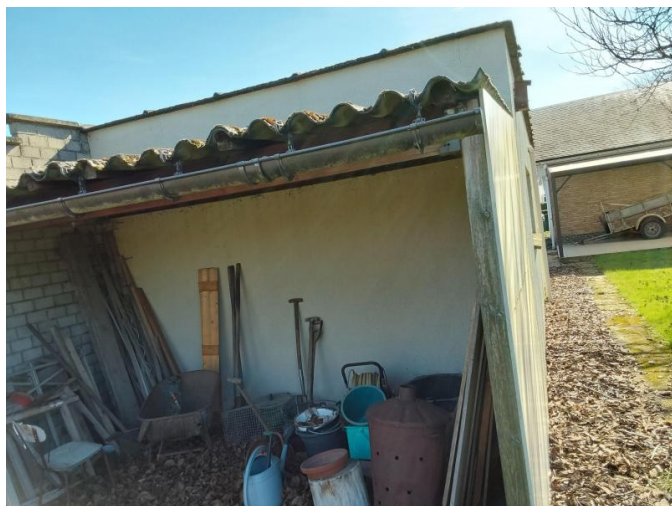
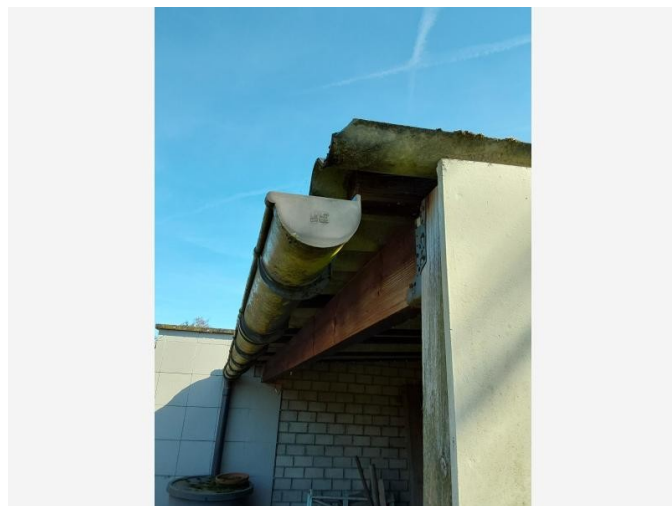
Fiche 10: golfplaten achter garage

Geen asbest

Beschrijving	golfplaten achter garage
Omgeving	Buiten
Primaire drager	Schuin dak
Bindmiddel van materiaal	Cement
Gebondenheid op basis van bindmiddel	Hecht
Hoeveelheid (oppervlakte - aantal)	• 15,00 m ² - 1 stuk
Totale oppervlakte	15,00 m ²
Identificatiemethode	Een monstername door de asbestdeskundige met laboanalyse door een asbestlabo.
Destructieve handeling voor identificatie	Nee

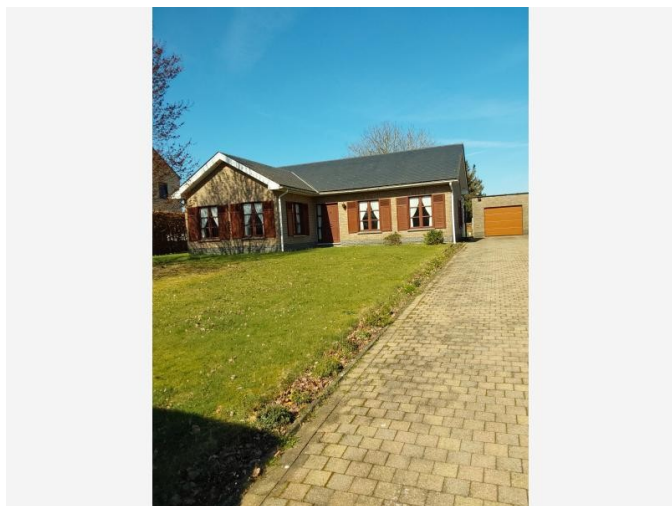
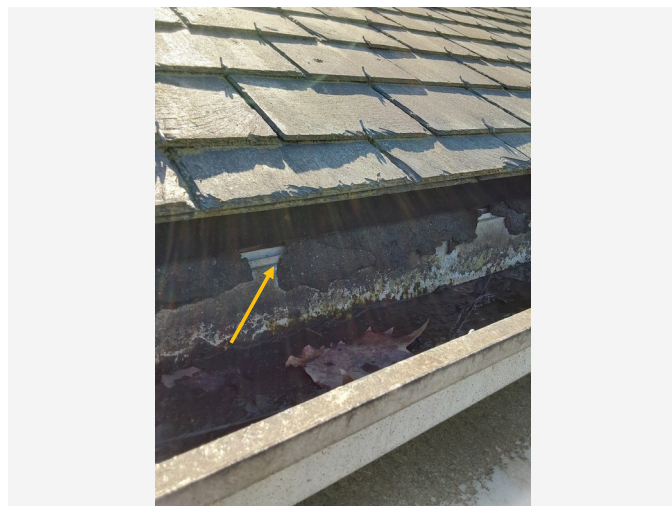
Beschrijving	Roofing onder de leien bemonsterd
Omgeving	Buiten
Primaire drager	Schuin dak
Bindmiddel van materiaal	Bitumen (roofing, teer, asfalt)
Gebondenheid op basis van bindmiddel	Hecht
Hoeveelheid (oppervlakte - aantal)	<ul style="list-style-type: none">• 150,00 m² - 1 stuk
Totale oppervlakte	150,00 m ²
Identificatiemethode	Een monstername door de asbestdeskundige met laboanalyse door een asbestlabo.
Destructieve handeling voor identificatie	Nee

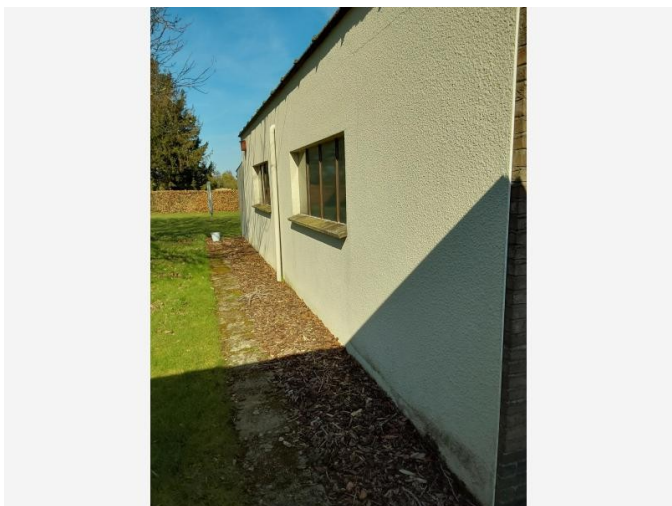
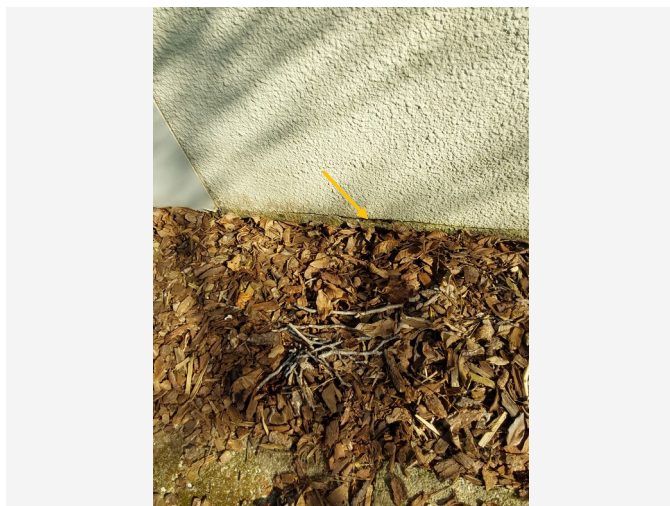
Fiche 13: crepie gevel garage

Geen asbest

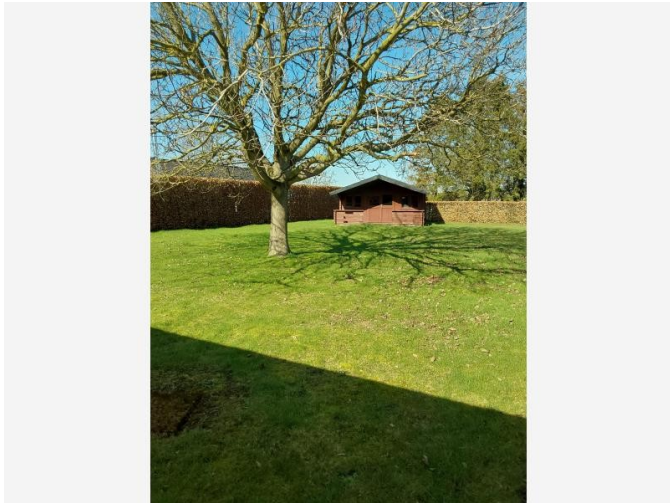
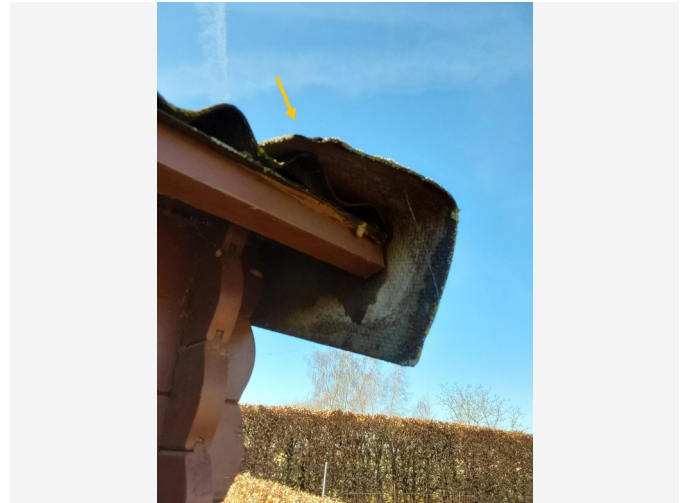
Fiche 14: golfplaten in bitumen tuinhuis

Geen asbest

Beschrijving	golfplaten in bitumen tuinhuis
Omgeving	Grenst aan binnen- en buitenlucht
Primaire drager	Schuin dak
Bindmiddel van materiaal	Bitumen (roofing, teer, asfalt)
Gebondenheid op basis van bindmiddel	Hecht
Hoeveelheid (oppervlakte - aantal)	• 24,00 m ² - 1 stuk
Totale oppervlakte	24,00 m ²
Identificatiemethode	Een monstername door de asbestdeskundige met laboanalyse door een asbestlabo.
Destructieve handeling voor identificatie	Nee
