# Asbestinventarisatattest

Potaardestraat 113, 9280 Lebbeke

Attestnummer : 20260604-000040.000

Uitgegeven op : 04.06.2026

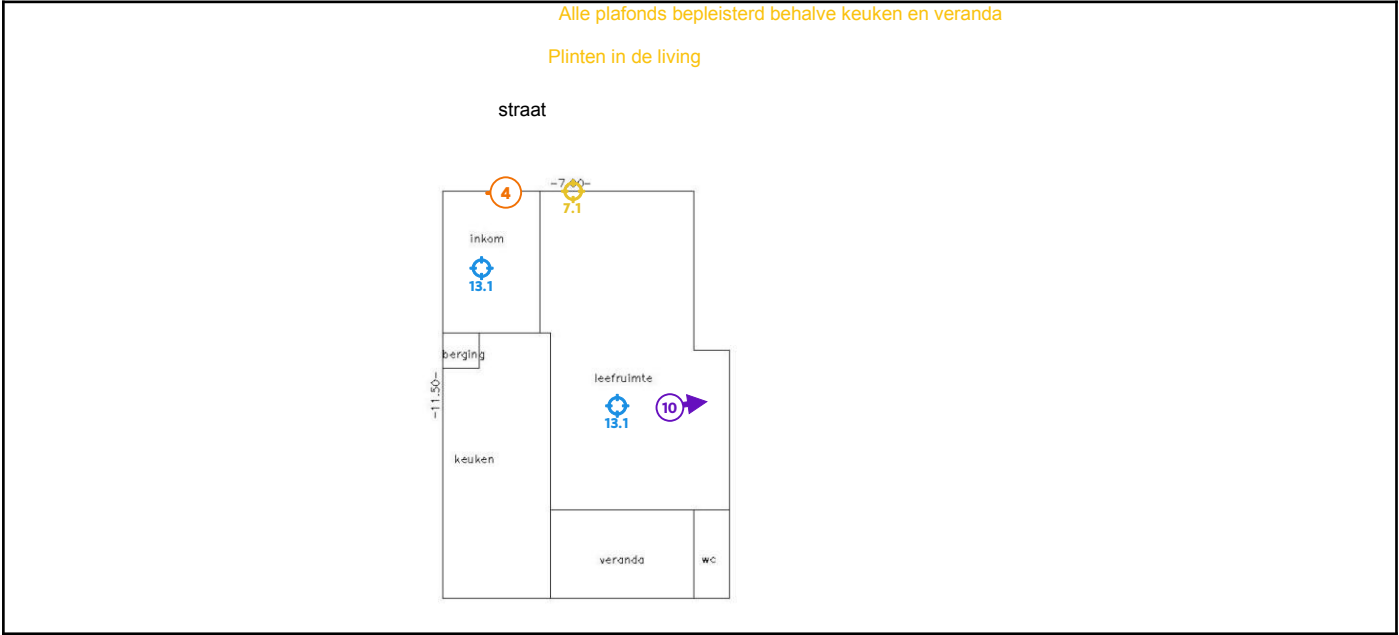
# Plan 1.2: Gelijkvloers

| Beschrijving | Type | Actie |
|---|---|---|
| 4. deurpaneel | Asbestmateriaal | Verwijderen |
| 7. Massal plint living | Asbestmateriaal | Zorgvuldig beheren |

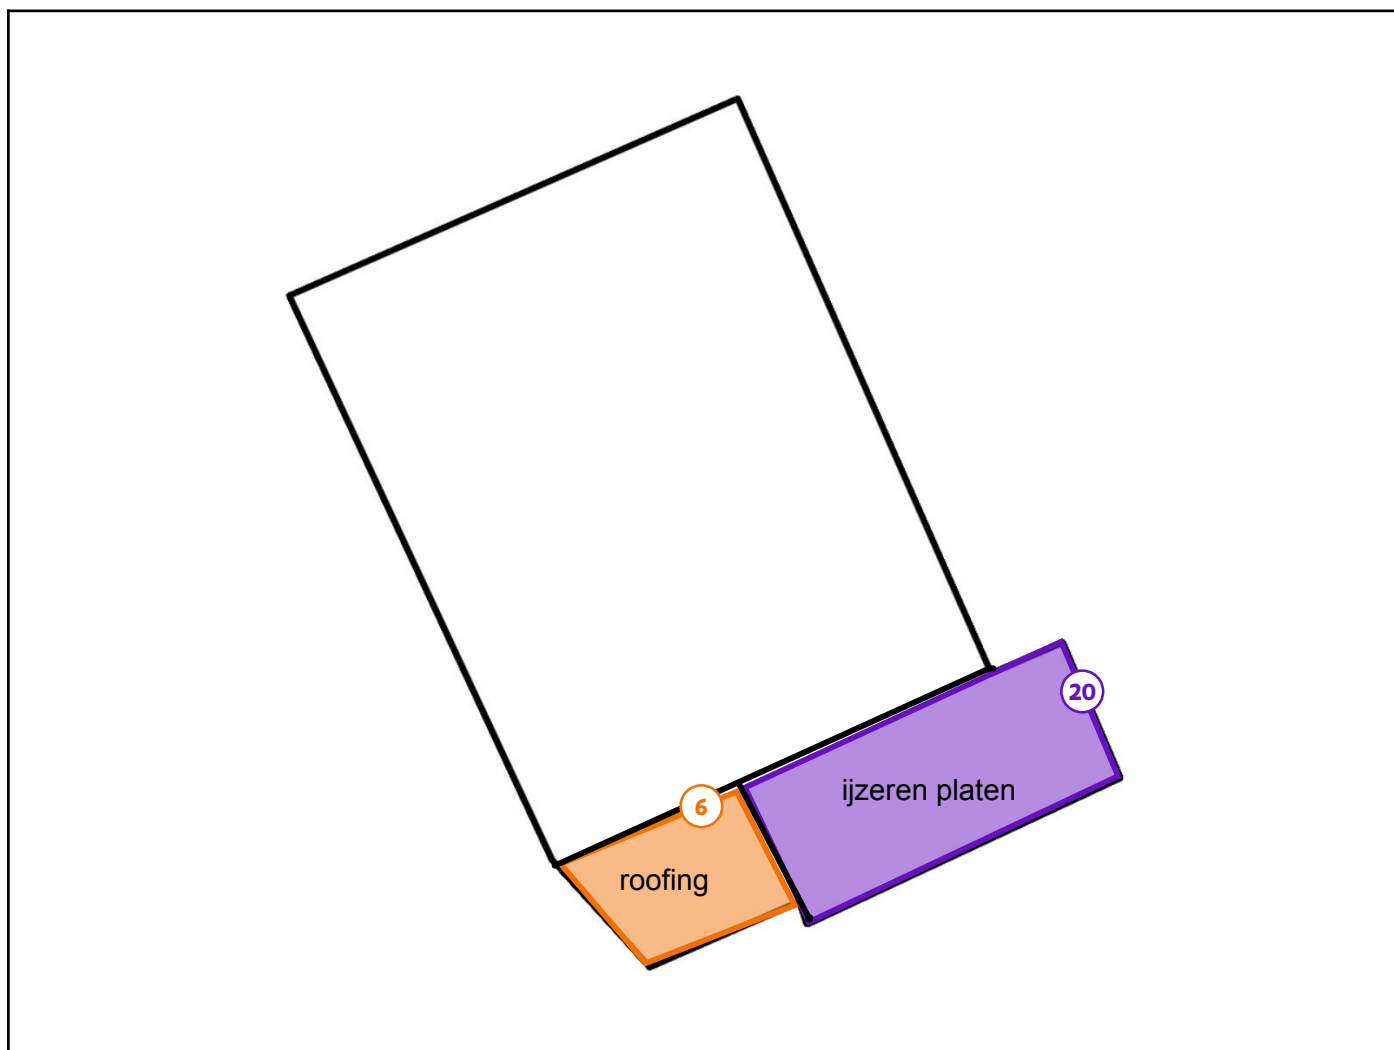
## Plan 1.6: Woning plan dak

| Beschrijving | Type | Actie |
|---|---|---|
| 6. Roofing op plat dak garage en achterbouw niet bemonsterd | Asbestmateriaal | Verwijderen |

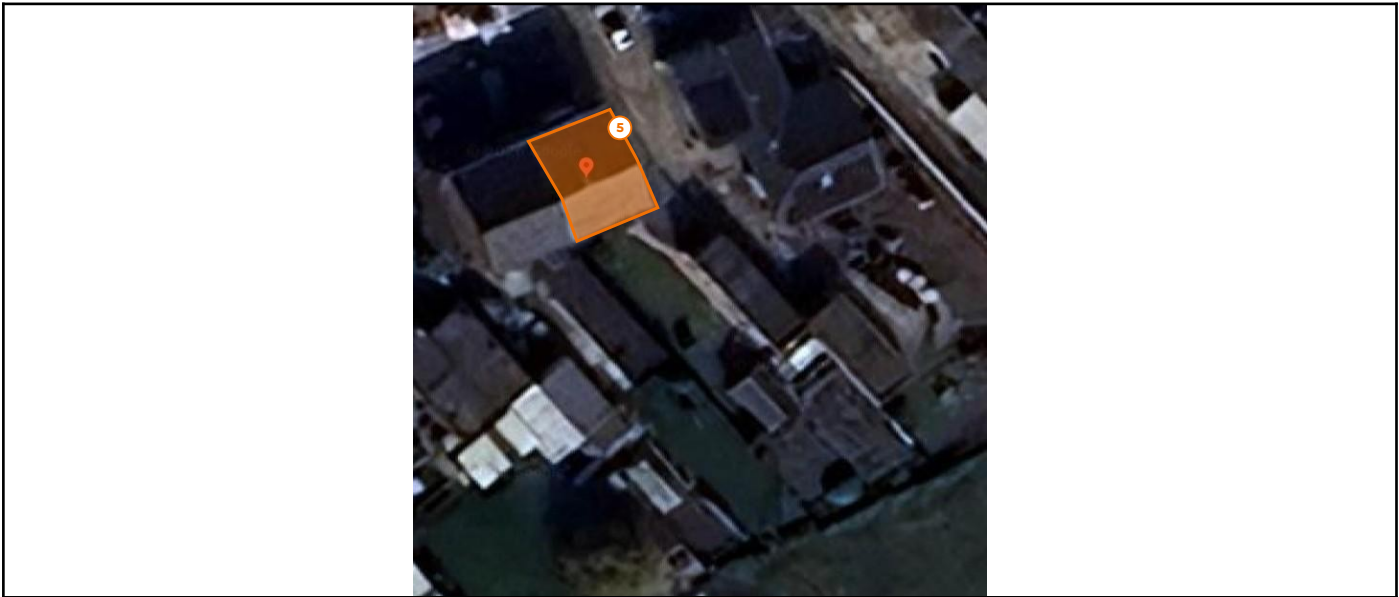
# Plan 1.8: potaarde

| Beschrijving | Type | Actie |
|---|---|---|
| 5. asbestleien op schuin dak | Asbestmateriaal | <a href="#">Verwijderen</a> |

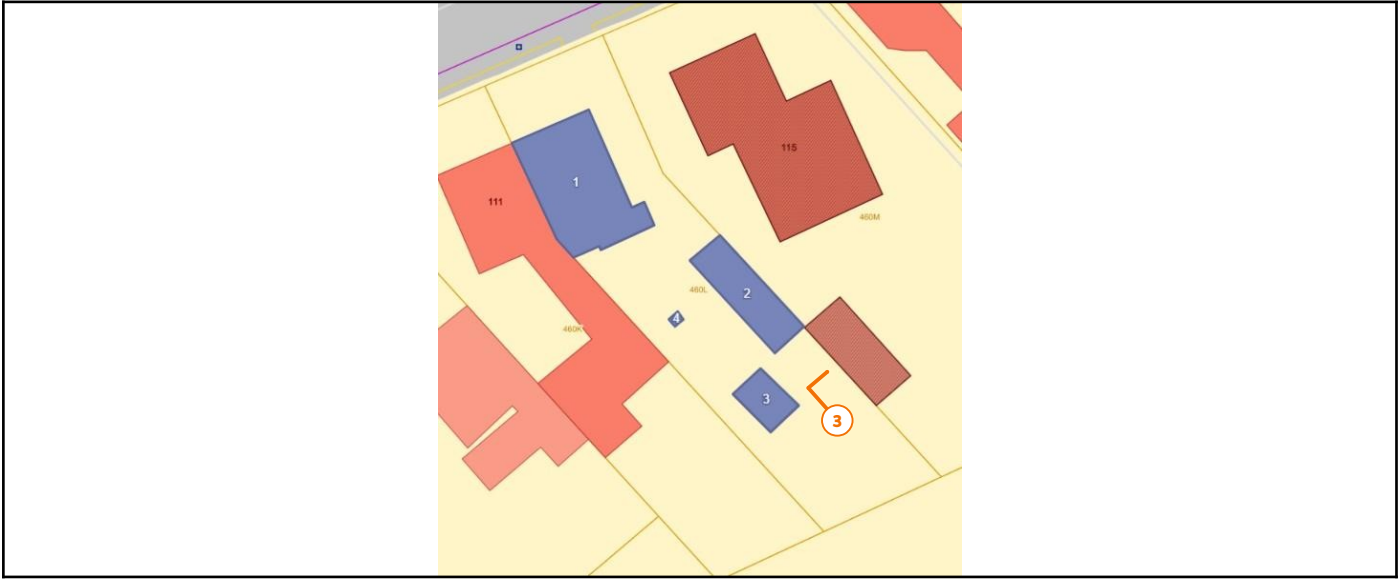
# Plan 1.10: Potaarde

| Beschrijving | Type | Actie |
|---|---|---|
| 3. boordstenen van leien | Asbestmateriaal | Verwijderen |

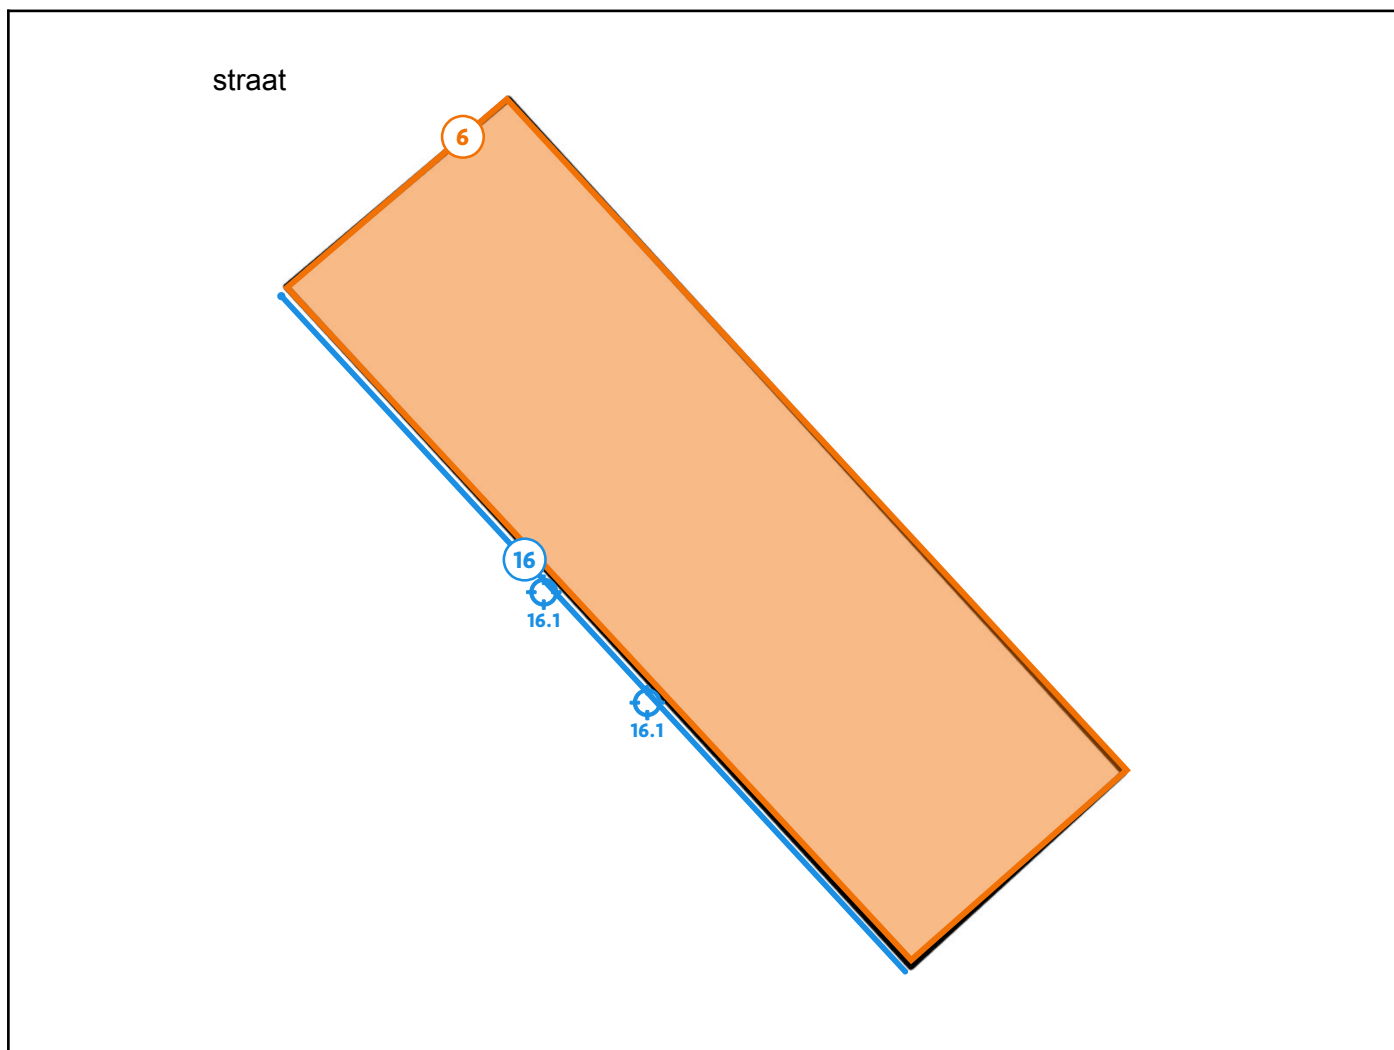
## Plan 2.1: Garage plan

| Beschrijving | Type | Actie |
|---|---|---|
| 6. Roofing op plat dak garage en achterbouw niet bemonsterd | Asbestmateriaal | <a href="#">Verwijderen</a> |

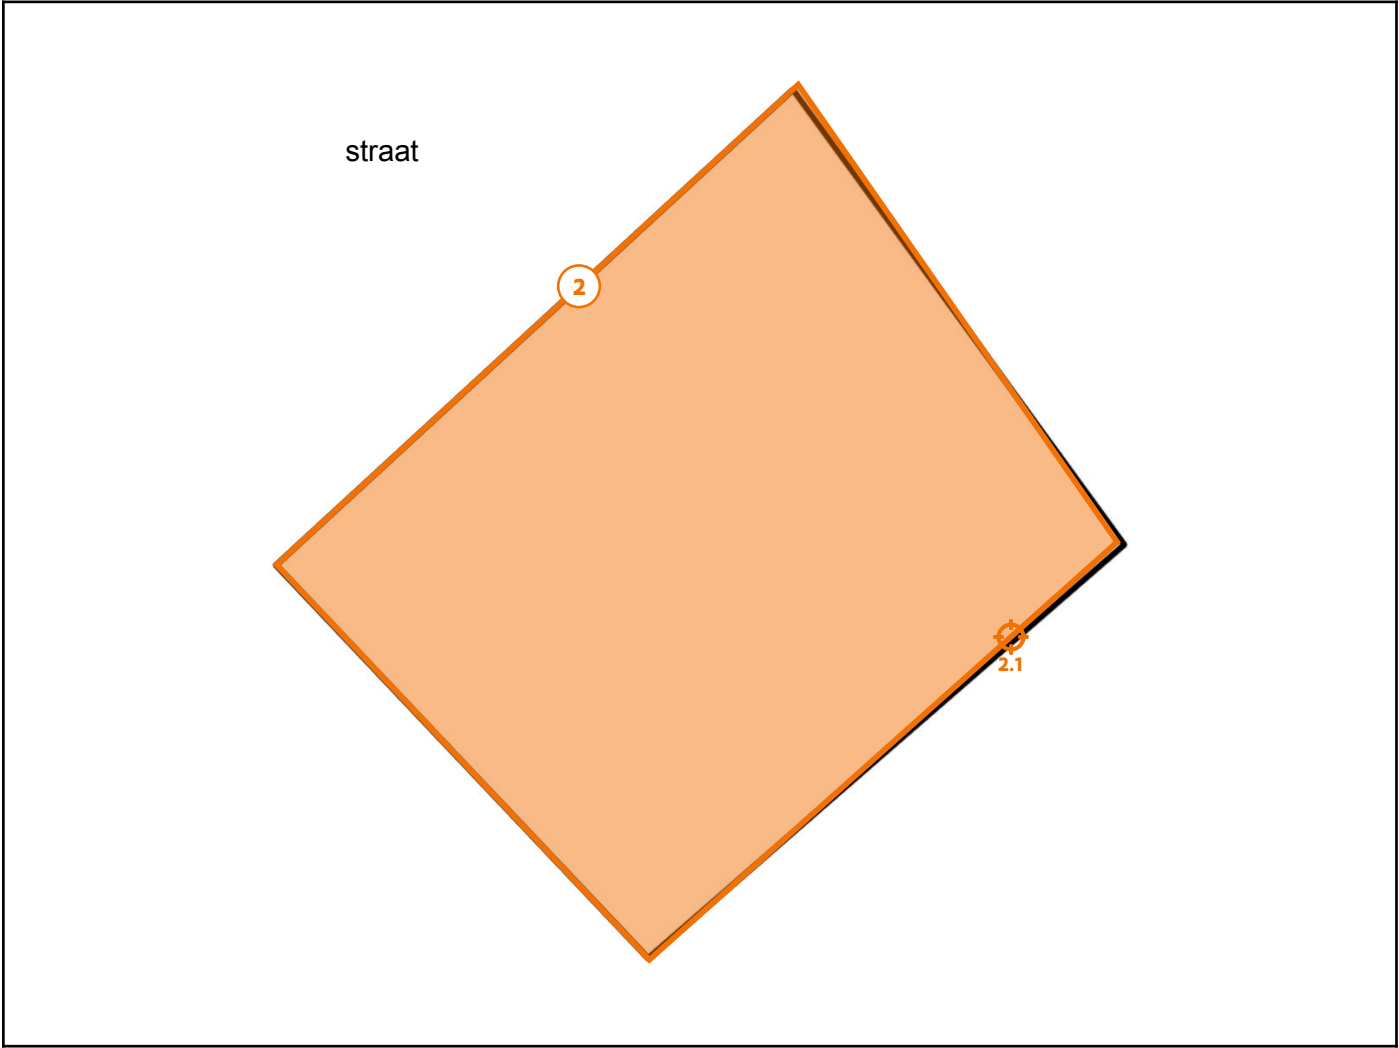
# Plan 4.1: Waterput plan

| Beschrijving | Type | Actie |
|---|---|---|
| 2. leien waterput | Asbestmateriaal | <a href="#">Verwijderen</a> |
| 2.1 Code: 5 | Puntmonster | - |

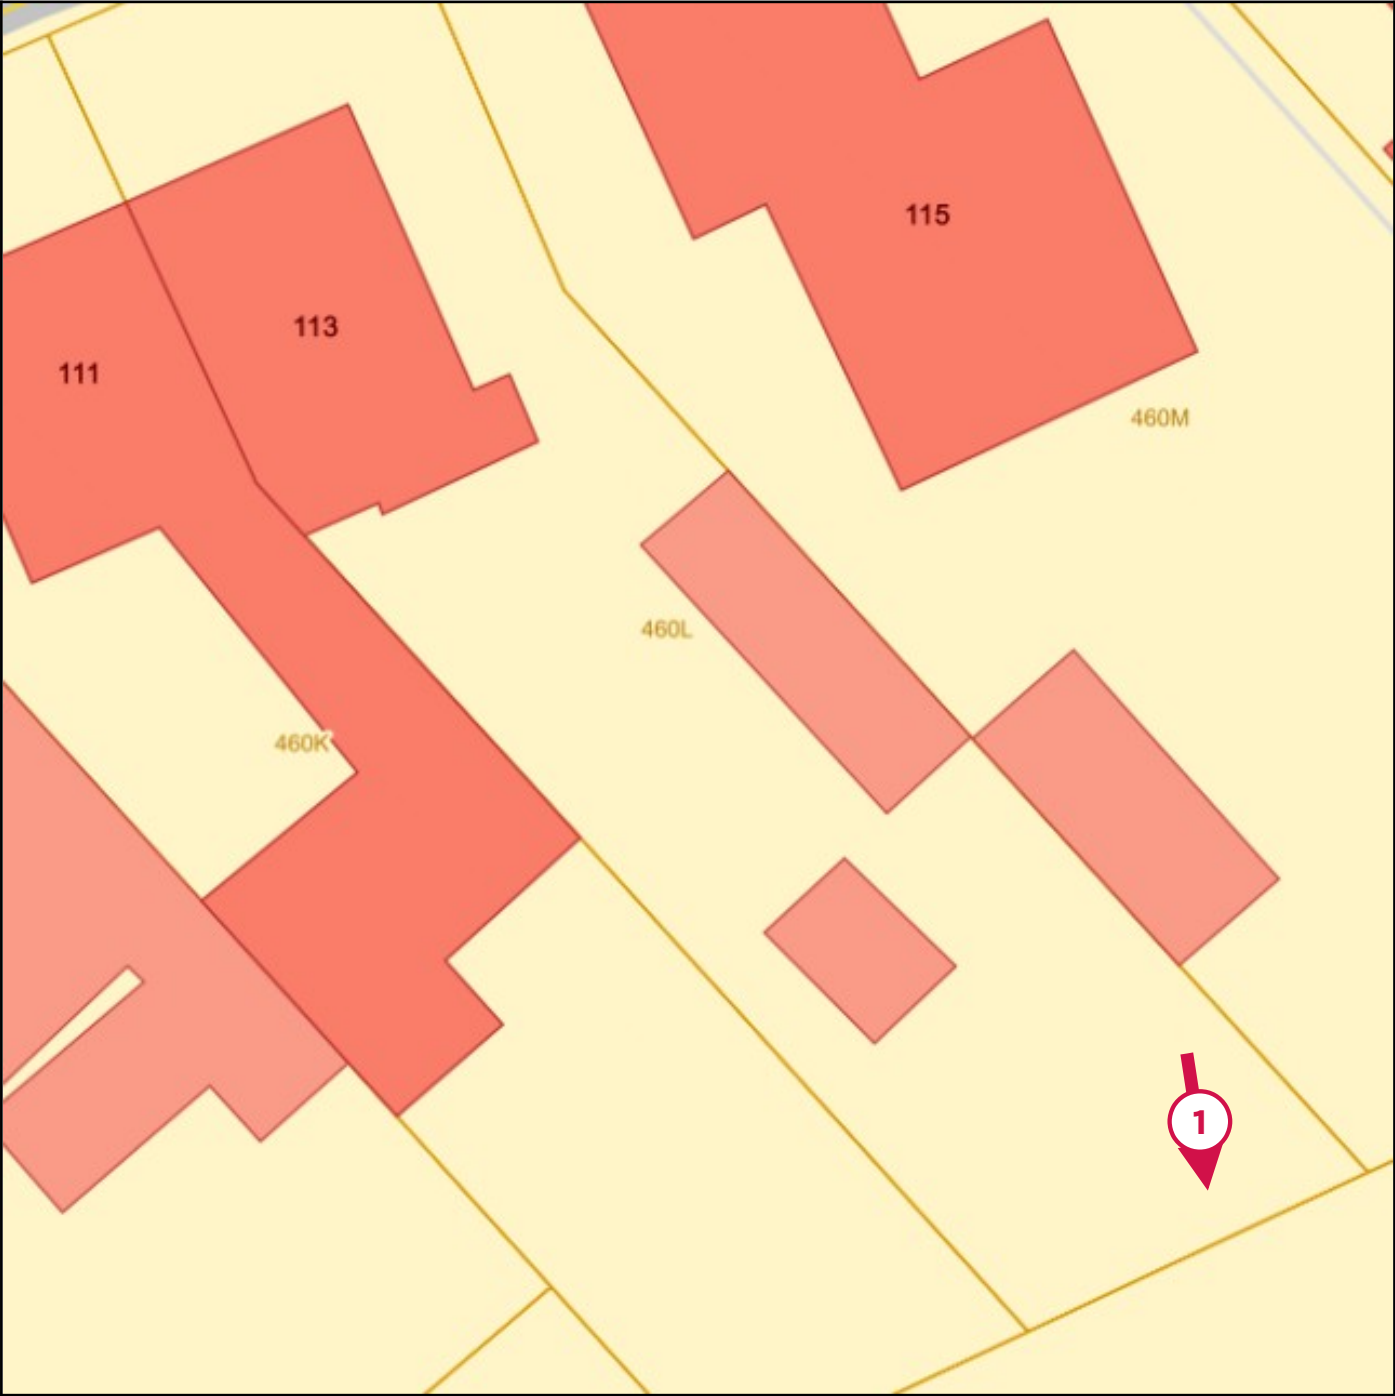
## Plan 5.1: Vaststellingen buiten de constructies

| Beschrijving | Type | Actie |
|---|---|---|
| 1. afval achteraan tuin | Asbestmateriaal | Dringend verwijderen |

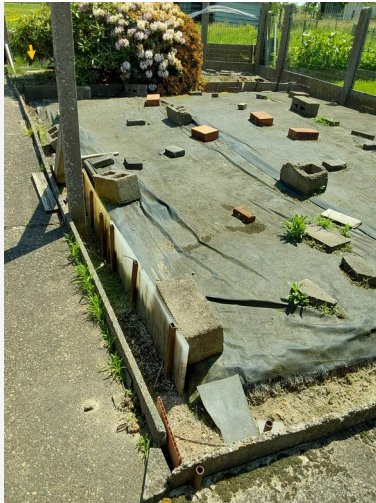
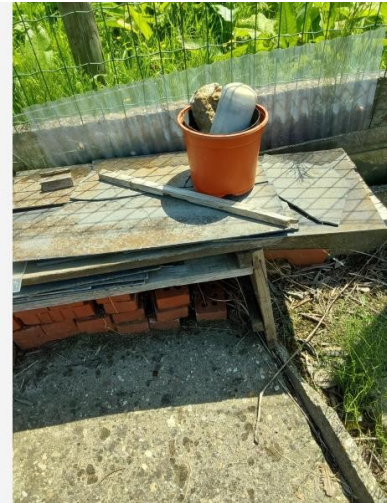
Het asbestmateriaal valt onder de mijlpaal van 2040.

**Dringend verwijderen**

| Beschrijving | afval achteraan tuin |
| Type afvalstof | Betreft stock-voorraad of gedemonteerde asbestmaterialen |
| Asbestmaterialen | <ul style="list-style-type: none"><li>Dak- en gevelbekleding - Lei, shingle</li></ul> |
| Hoeveelheid (gewicht - aantal) | <ul style="list-style-type: none"><li>20,00 kg - 1 stuk</li></ul> |

- Scherm in afwachting van verwijdering het asbestafval af van luchtstromingen en verstoring: bijvoorbeeld door het te verpakken, te fixeren, af te dekken, signalisatie - afbakening aan te brengen, ....
- Verwijder het asbestafval.
- Voer bijkomende staalname(s) uit.

- Eenvoudige handelingen: mag via doe-het-zelf of door werknemer(s) met opleidingsattest eenvoudige handelingen  
Een doe het zelf mag hechtgebonden buitentoepassingen verwijderen zonder beschadigen of vergruizen. Binnen alléén als ze intact zijn en geen vezels zichtbaar. Beschadigd of verweerd asbest mag enkel ook door doe-het-zelf verwijderd worden indien er niemand anders in de buurt is. Wil U zelf verwijderen? Zorg er dan voor dat : U zich goed beschermt met een FFP3 wegwerpmasker of halfgelaadsmasker met P3 filter, wegweroverall type Tyvek CAT III, type 5,6 en handschoenen wegwerp of afwasbaar en afspoelbaar schoeisel. Er geen minderjarigen of derden aanwezig zijn U loskomende deeltjes en afval dubbel en luchtdicht verpakt in stevig PE-folie U beschikt over een vernevelaar (water) of fixeermiddel om het asbestmateriaal eerst te fixeren. U weet hoe U het asbestmateriaal veilig kan demonteren zonder stof of breuken. U beschikt over natte doeken om eventuele resten en stof weg te nemen. U asbestafval laat ophalen door een geregistreerde

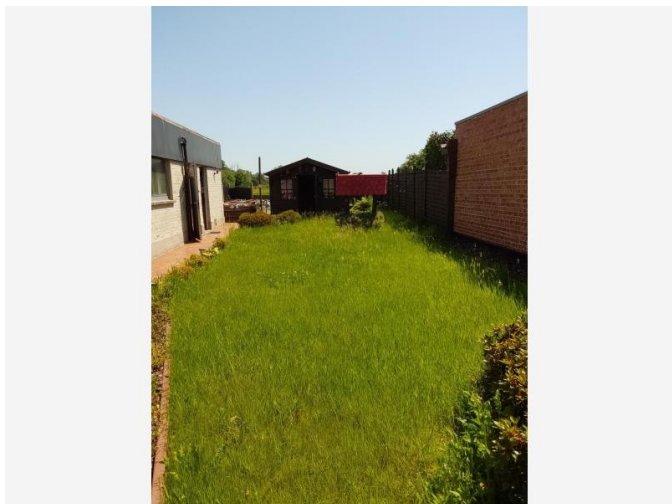
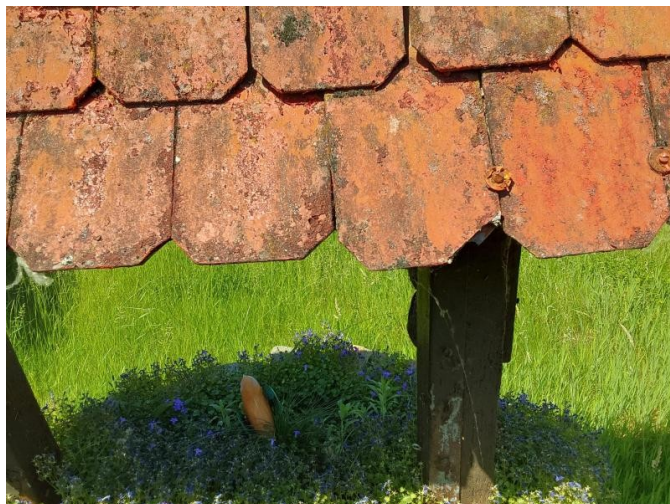
Het asbestmateriaal valt onder de mijlpaal van 2034.

Verwijderen

| Eindbeoordeling materiaalrisico | Verhoogd materiaalrisico en/of verhoogde kans op vezelvrijgave |

| Asbestsoort (vezeltype) | Crocidoliet aanwezig |
| Toestand van het materiaal | Matig beschadigd, matig verweerd |

| # | Type | Referentie | Resultaat |
|---|---|---|---|
| 2.1 | Puntmonster | 5 | Crocidoliet, Chrysotiel |

| Beschrijving | leien waterput |

- Zorg voor een veilig beheer. Vermijd het beschadigen van het asbestmateriaal. Controleer de toestand jaarlijks op wijzigingen.
- Hemelwater dat afspoelt van asbestcement daken of gevels kan asbestdeeltjes bevatten. Gebruik het enkel voor gesloten circuits (bv. spoelen toiletten). Reinig na het vervangen van het dak of de gevel de dakgoten en regenwaterput of -ton om asbesthoudend sediment of slib te verwijderen
- Voer bijkomende staalname(s) uit.

- Eenvoudige handelingen: mag via doe-het-zelf of door werknemer(s) met opleidingsattest eenvoudige handelingen  
Een doe het zelf mag hechtgebonden buitentoepassingen verwijderen zonder beschadigen of vergruizen. Binnen alléén als ze intact zijn en geen vezels zichtbaar. Beschadigd of verweerd asbest mag enkel ook door doe-het-zelf verwijderd worden indien er niemand anders in de buurt is. Gezien de ouderdom en verwerking het asbestmateriaal doet men toch best bij verwijdering beroep op werknemers met een opleidingsattest. Zij hebben ervaring en de juiste materialen om dit veilig te laten verlopen. Ze zijn soms gelijmd , extra genageld of kleven door de weersomstandigheden, en dan scheuren ze bij verwijdering Wil U toch zelf verwijderen?

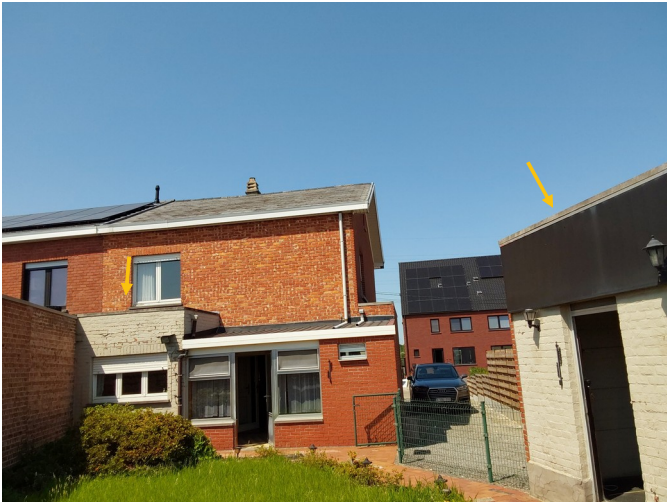
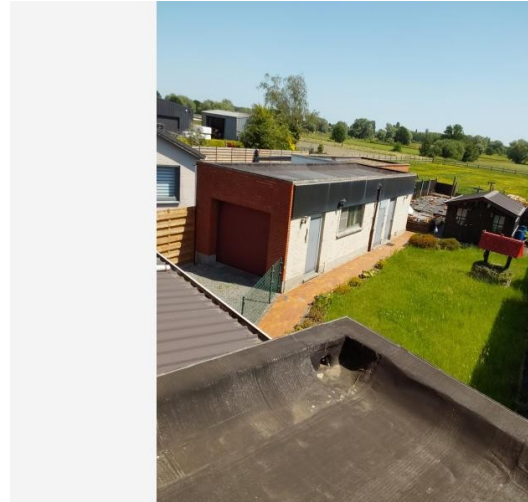
## Fiche 6: Roofing op plat dak garage en achterbouw niet bemonsterd

Asbestmateriaal

| Opmerking | Deze oppervlakte is een beredeneerde schatting , Er worden geen rechten verleend aan deze oppervlakten. |

- Eenvoudige handelingen: mag via doe-het-zelf of door werknemer(s) met opleidingsattest eenvoudige handelingen  
<https://ovam.vlaanderen.be/asbest-correct-verwijderen> Hechtgebonden asbest: Als dit materiaal verwijderd kan worden zonder het te breken, te beschadigen... , dan mag met dit met eenvoudige handelingen. Vermijd stofvorming en stofverspreiding op elk moment van de werken. Bevochtig of fixeer het materiaal. Het gebruik van sneldraaiende werktuigen (boormachine, slijpschijf, hogedrukreiniger...) is verboden. Zorg voor gepaste persoonlijke beschermingsmiddelen: minimaal FFP3-mondmasker (EN 149), wegwerpoverall met kap (minimaal Cat III, type 5/6), wegwerphandschoenen en overschoenen of afspoelbaar schoeisel Afval: particulieren kunnen dit verpakt aanbieden bij hun recyclagepark (raadpleeg de voorwaarden van uw recyclagepark). Bij verwijdering door een aannemer of erkend asbestverwijderaar staat die normaal zelf in voor de correcte afvoer van het afval. Bewaar bewijsdocumenten van de asbestverwijdering (facturen,

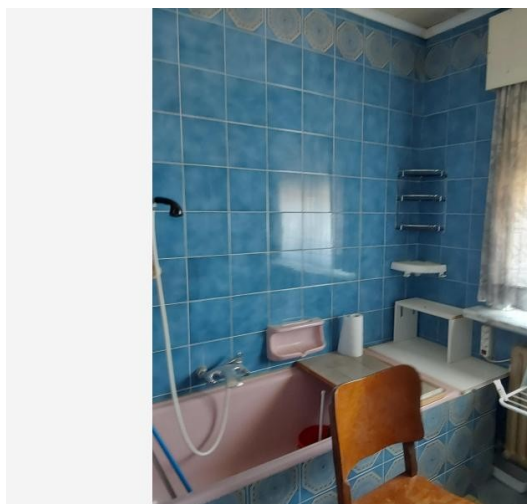
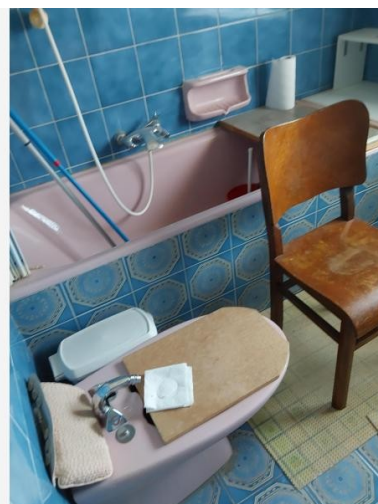
## Fiche 8: tegellijm niet te bemonsteren zonder destructief onderzoek

Advies

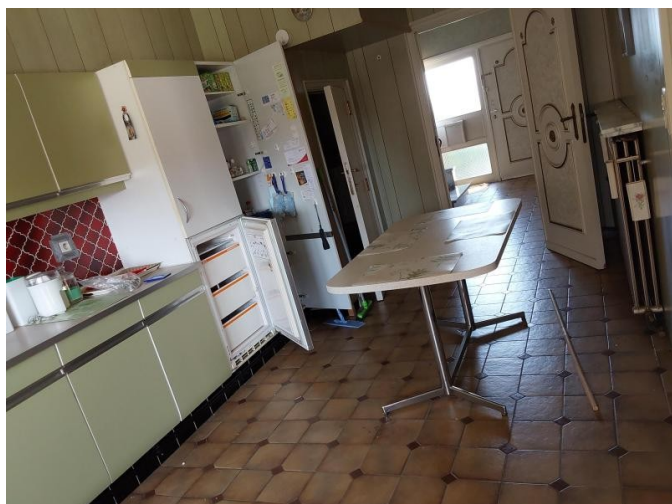
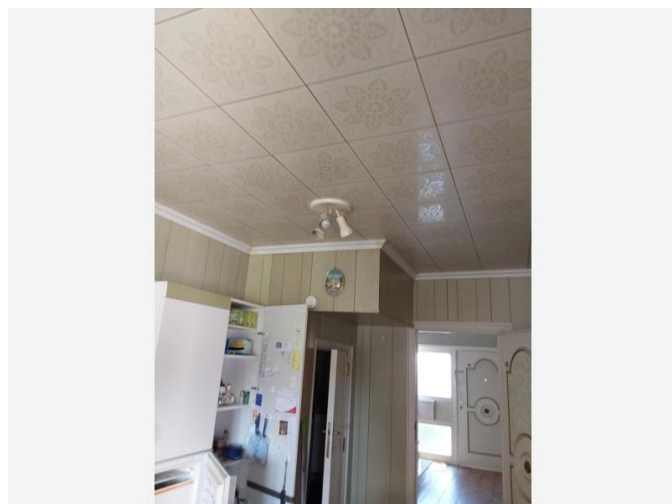
## Fiche 9: Niet waarneembare toepassingen achter alle plafonds

Advies

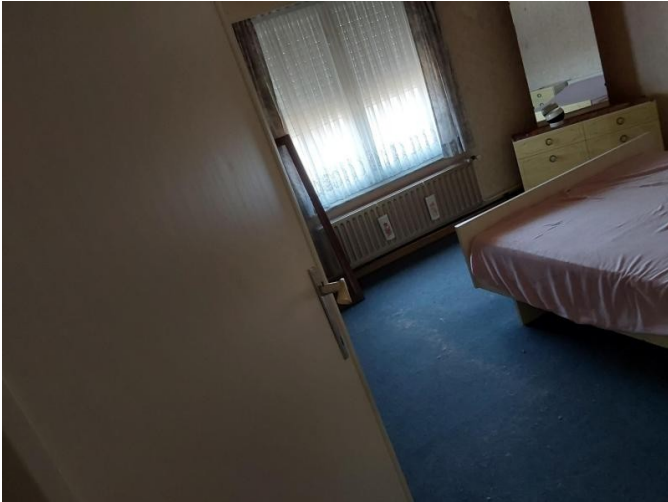
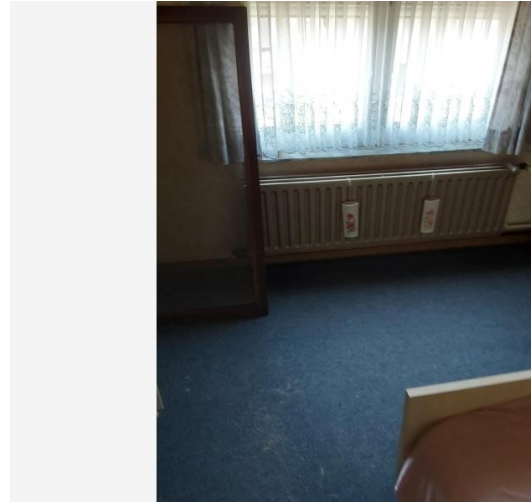
## Fiche 12: Niet waarneembare toepassingen onder vloerkleed

Advies

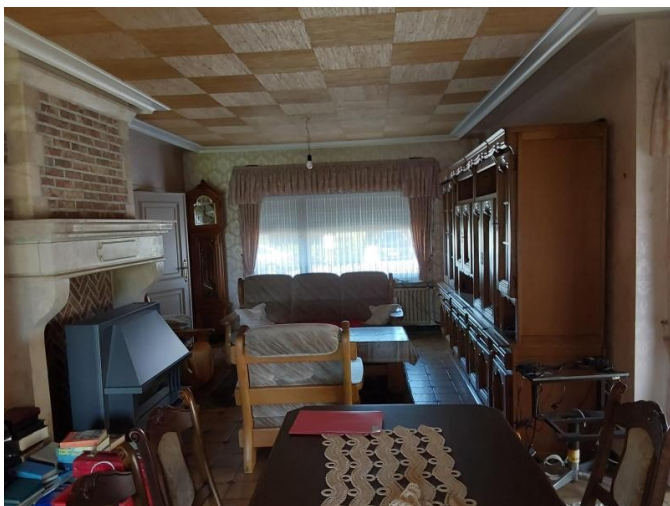
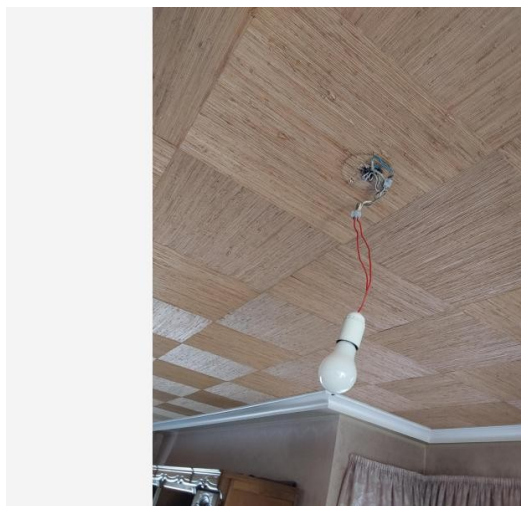
## Fiche 13: bepleistering op de plafonds

Geen asbest

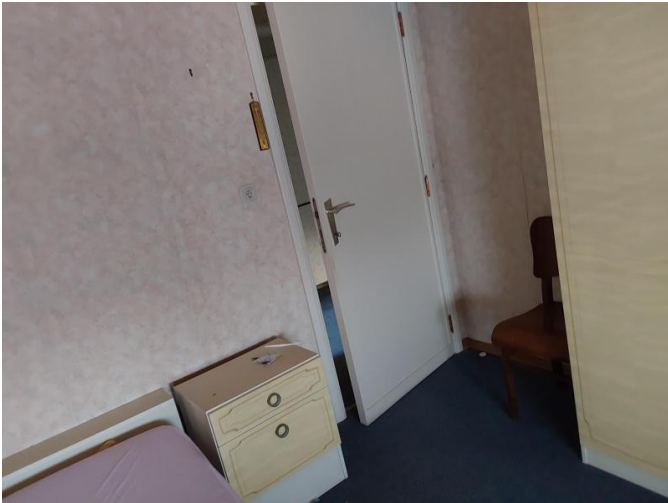
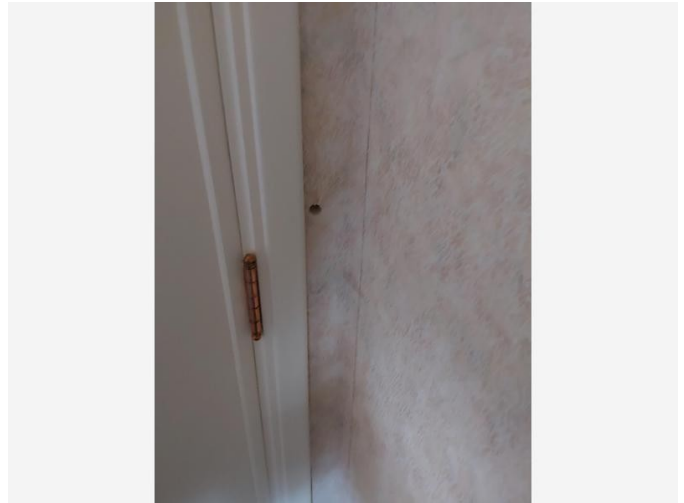
## Fiche 15: bepleistering op de muren

Geen asbest

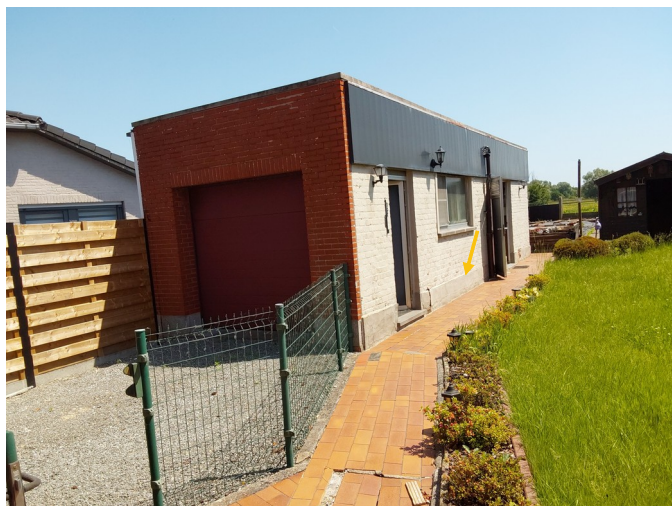
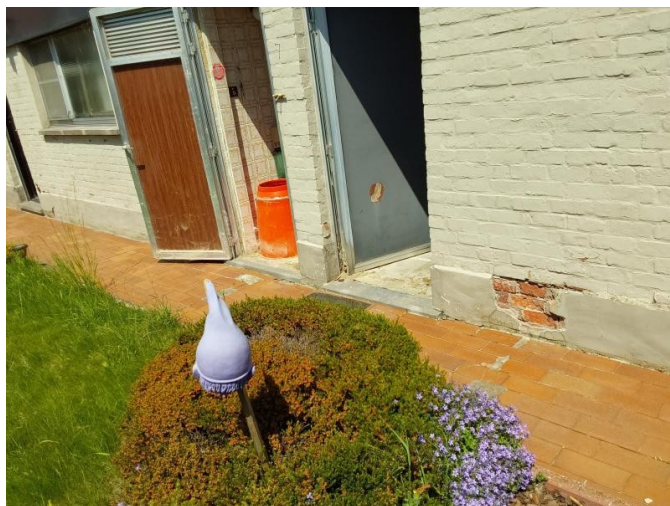
## Fiche 16: crepie gevel garage onderaan boord

Geen asbest

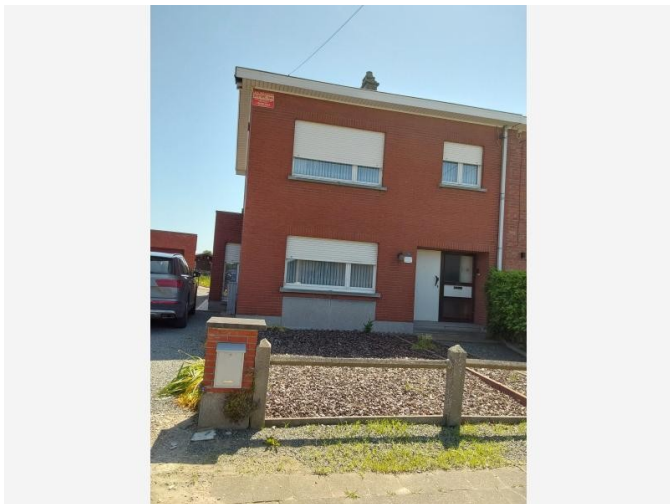
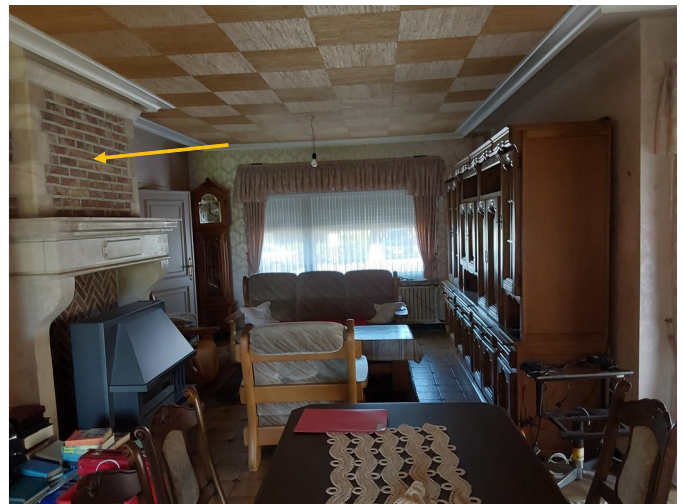
### Fiche 22: materialen van rookgaskanalen

| Beschrijving | Notitie | Terug te vinden op plannen |
|---|---|---|
| Fiche 22: materialen van rookgaskanalen | Door de hoogte niet in de schouw kunnen kijken (meer dan 3.5 m) en vermits beneden de schouw aangesloten is, niet in de schouwpijp kunnen kijken om te zien of er asbest materialen aanwezig zijn. | Plan 1.1: Gelijkvloers |
