Asbestinventarisatetest

Schepen Lagaestraat 6, 8500 Kortrijk

Attestnummer : 20240902-000395.000

Niet-asbestveilig

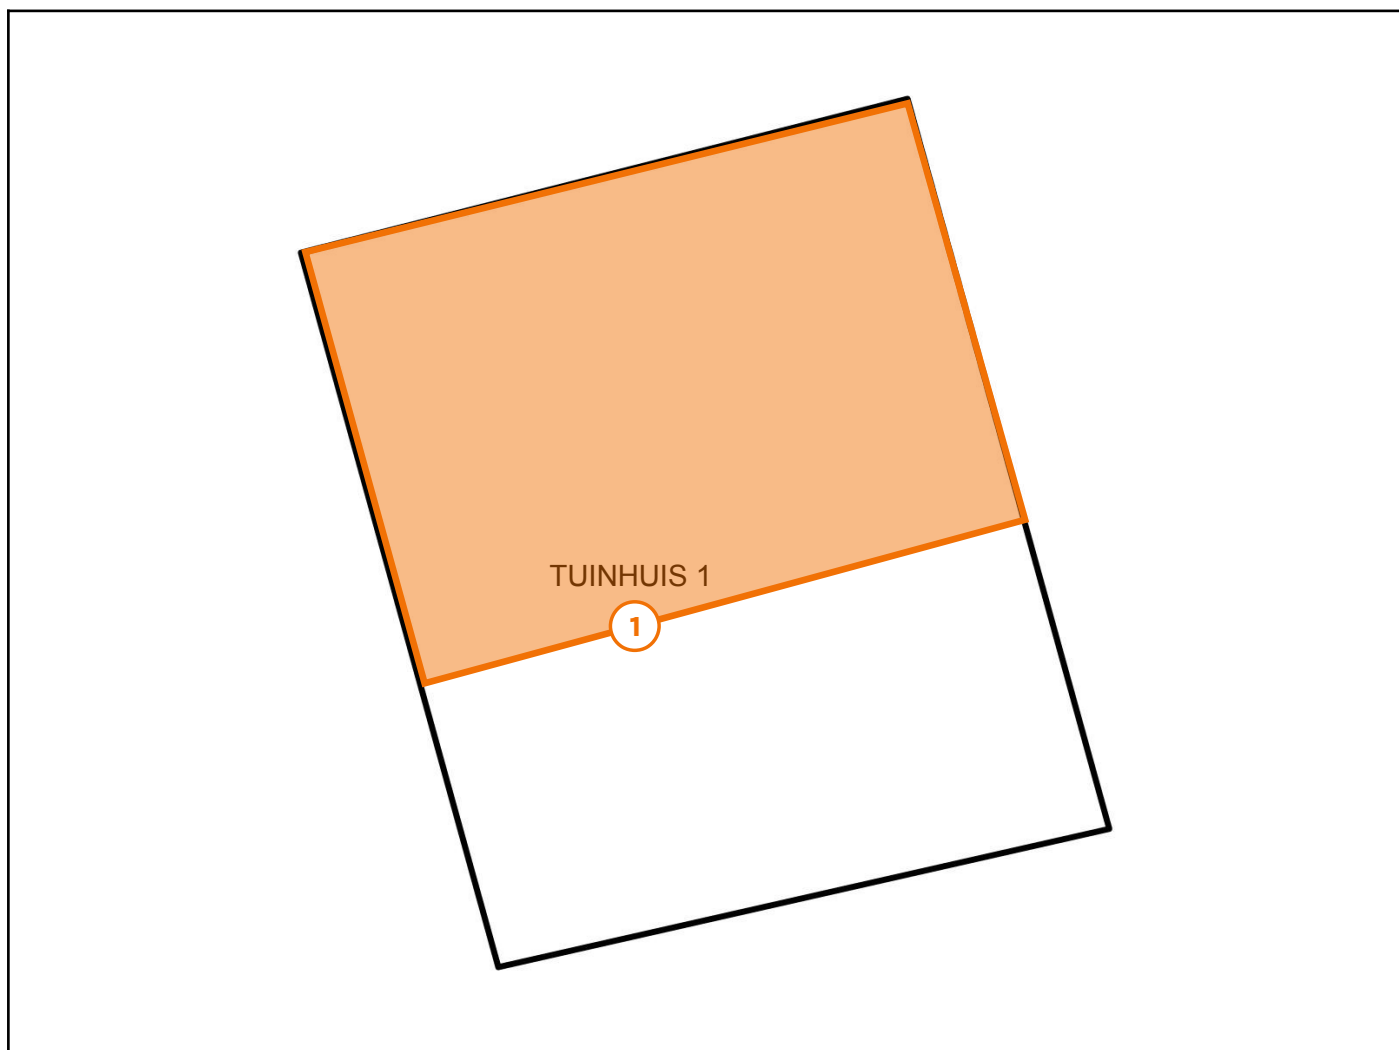
Plan 2.1: tuinhuis 1

Beschrijving	Type	Actie
1. Dak bestaande uit golfplaten	Asbestmateriaal	Verwijderen

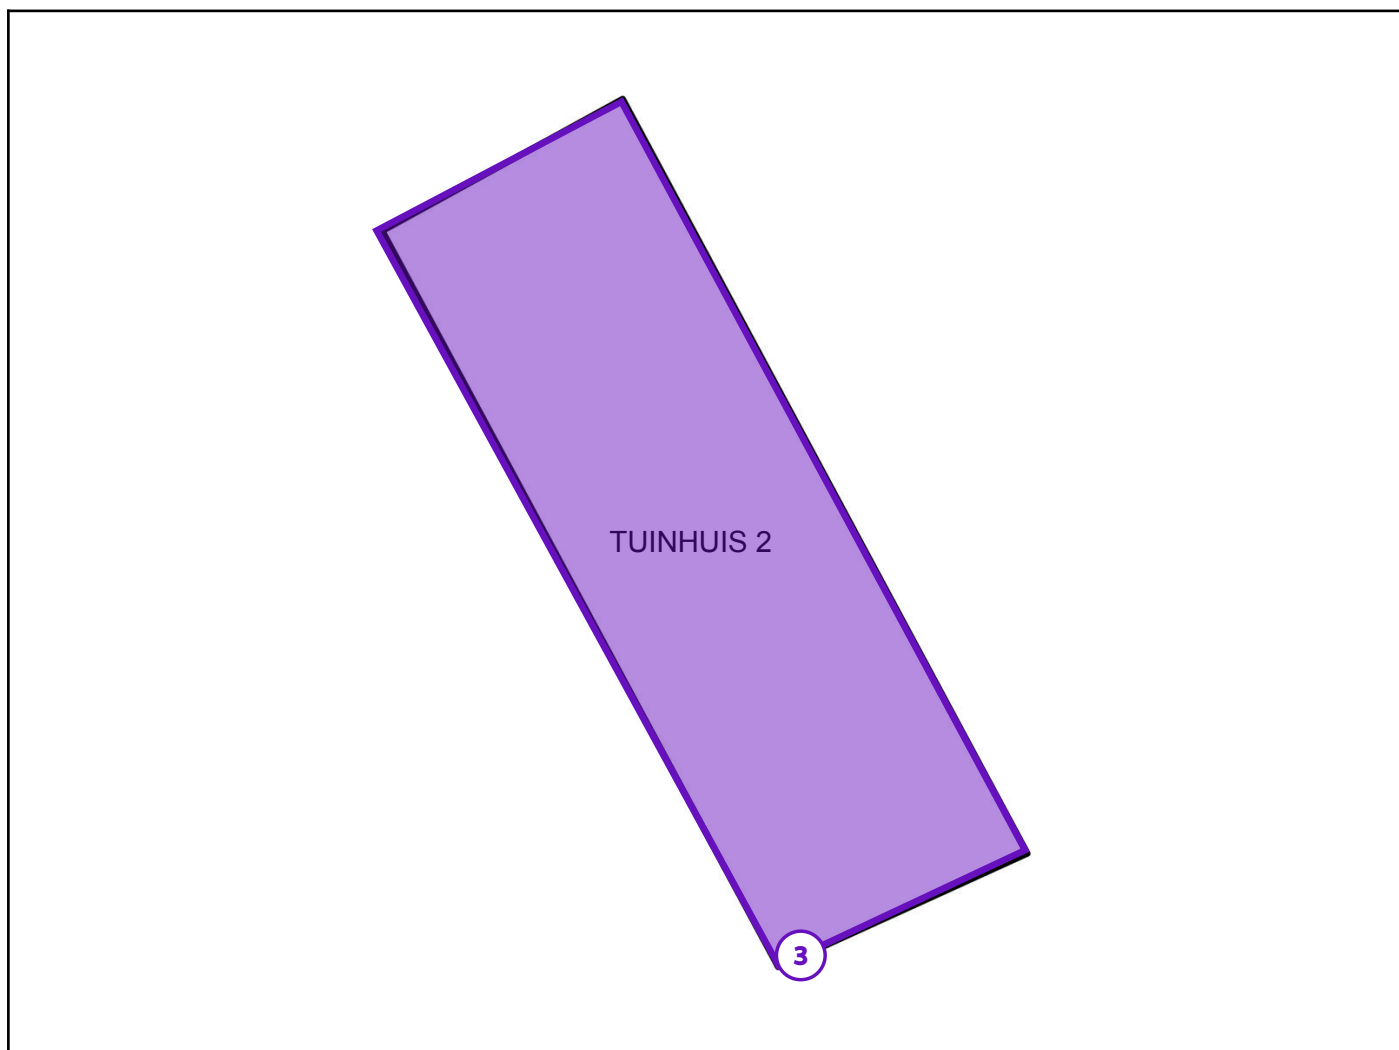
Plan 3.1: tuinhuis 2

Beschrijving	Type	Actie
3. plat dak (roofing)	Advies	-

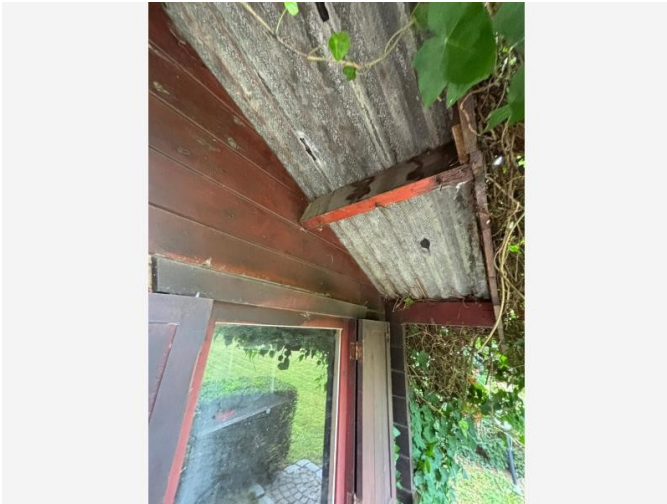
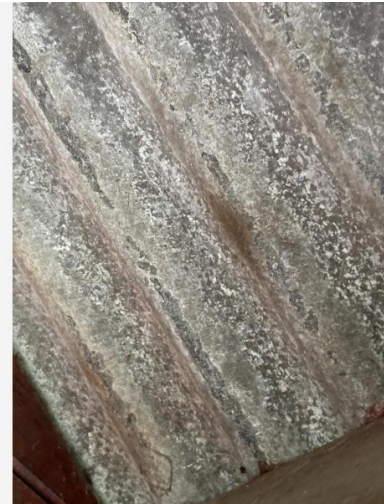
Het asbestmateriaal valt onder de mijlpaal van 2034.

Eindbeoordeling materiaalrisico	Laag materiaalrisico en/of verlaagde kans op vezelvrijgave
---------------------------------	--

Beschrijving	Dak bestaande uit golfplaten
Omgeving	Buiten
Primaire drager	Schuin dak
Asbestmateriaal	Dak- en gevelbekleding - Golfplaat
Bindmiddel van asbestmateriaal	Cement
Gebondenheid op basis van bindmiddel	Hecht
Hoeveelheid (oppervlakte - aantal)	<ul style="list-style-type: none">• 10,00 m² - 1 stuk
Totale oppervlakte	10,00 m ²
Eenvoudig bereikbaar	Ja
Bevestigingswijze	<ul style="list-style-type: none">• Geklemd• Geschroefd
Identificatiemethode	Vaststelling zonder monsternamen
Destructieve handeling voor identificatie	Nee
Opmerking	De hoeveelheid is een schatting en kan afwijken van de werkelijke toestand.

- Verwijder dit asbestmateriaal zo snel mogelijk. Volg de toestand goed op.
- Hemelwater dat afspoelt van asbestcement daken of gevels kan asbestdeeltjes bevatten. Gebruik het enkel voor gesloten circuits (bv. spoelen toiletten). Reinig na het vervangen van het dak of de gevel de dakgoten en regenwaterput of -ton om asbesthoudend sediment of slib te verwijderen

- Eenvoudige handelingen: mag via doe-het-zelf of door werknemer(s) met opleidingsattest eenvoudige handelingen
Deze toepassing kan door een aannemer die over een opleidingsattest eenvoudige handelingen beschikt of door een particulier (doe-het-zelf), verwijderd worden indien er geen verhoogd risico op vrijgave van asbestvezels (max. concentratie 0,01 vezels/cm³ - CODEX Art. VI.3-54) ontstaat en de toepassing voorafgaand wordt gefixeerd/bevochtigd; de individuele elementen zonder machinale werktuigen en zonder breken of gooien een voor een losgemaakt worden; en ten slotte in gesloten verpakking weggevoerd worden naar een erkend afvalpunt (recyclagepark).

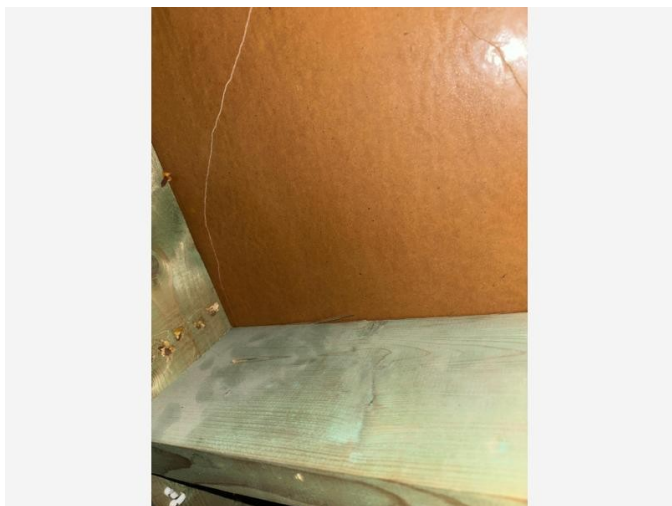
onderdak bestaande uit isolatiepanelen

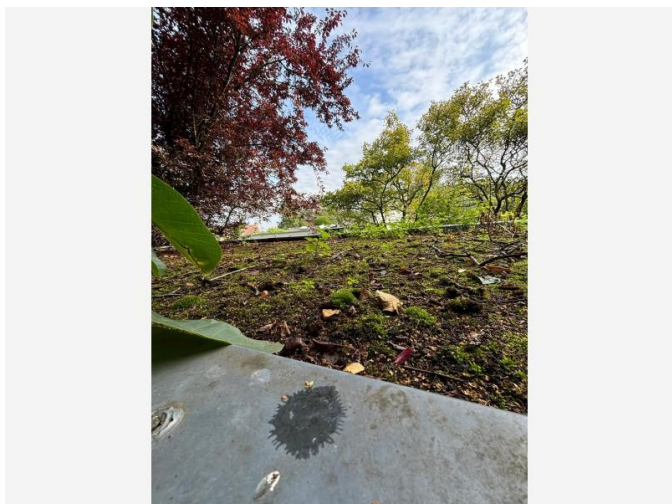
duidelijk zichtbaar recent geplaatse roofing
eventuele onderliggende (asbest)-houdende materialen konden niet onderzocht worden omdat deze hermetisch ingesloten zijn

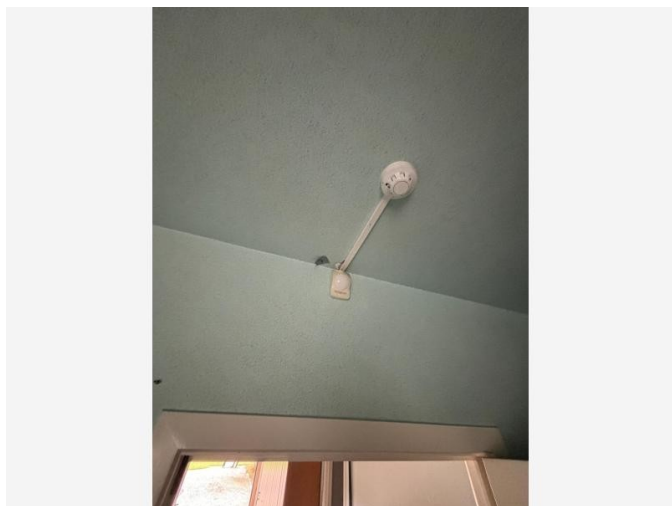
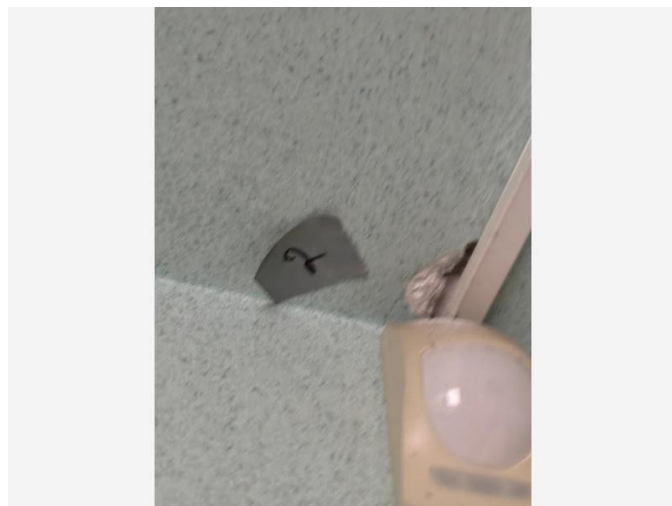
Geen asbest

#	Type	Referentie	Resultaat
4.1	Mengmonster	2	Geen asbest

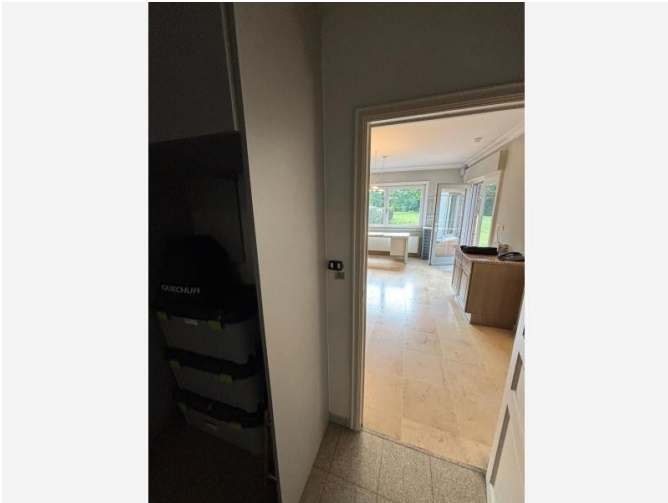
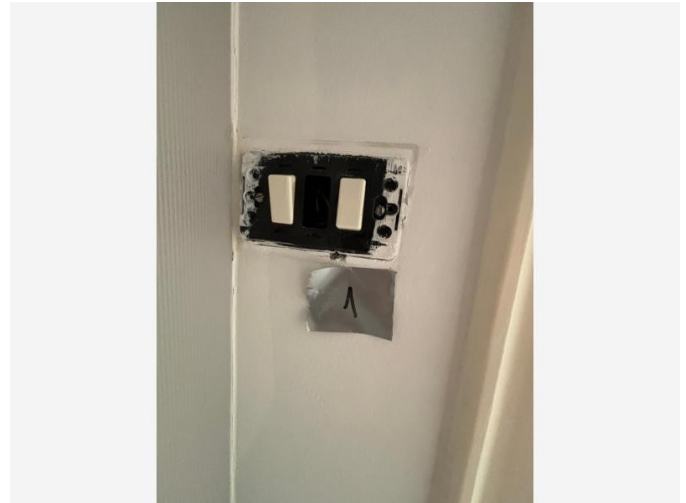
Geen asbest

#	Type	Referentie	Resultaat
5.1	Mengmonster	1	Geen asbest
