# Asbestinventarisatetest

Noordlaan 1, 8800 Roeselare

Attestnummer : 20230211-000059.000

Uitgegeven op : 11.02.2023

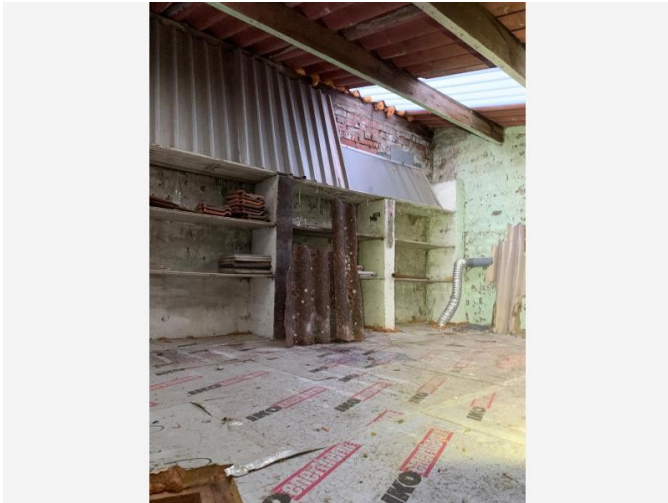
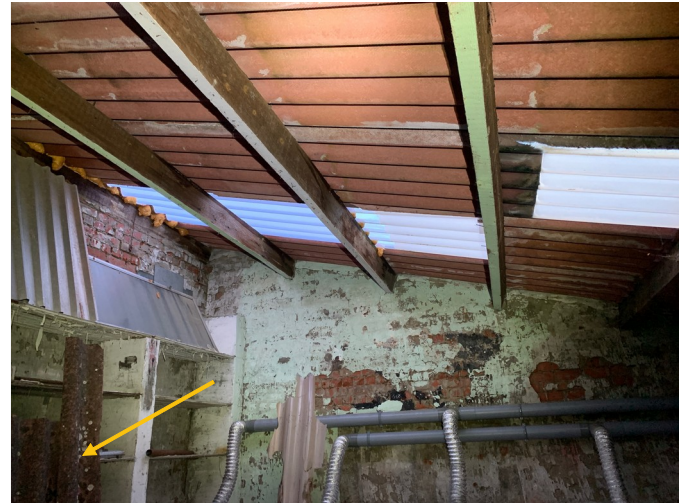
**Dringend verwijderen**

Beschrijving	004 Losse golfplaat
Type afvalstof	Betreft resten (contaminatie) van verwerking of beschadiging
Type resten (contaminatie)	<ul style="list-style-type: none"><li>• Stukken, fragmenten (los, opliggend)</li></ul>
Besmette materialen	<ul style="list-style-type: none"><li>• vloer op zolder</li></ul>
Bron van de resten	Dak erboven
Omgeving	Binnen
Primaire drager	Vloer
Gebondenheid resten	Hecht
Hoeveelheid (gewicht - aantal)	<ul style="list-style-type: none"><li>• 10,00 kg - 1 stuk</li></ul>
Totaal gewicht	10,00 kg
Eenvoudig bereikbaar	Ja
Identificatiemethode	Vaststelling zonder monstername

- Verwijder het asbestafval.

- Eenvoudige handelingen: mag via doe-het-zelf of door werknemer(s) met opleidingsattest eenvoudige handelingen  
codex

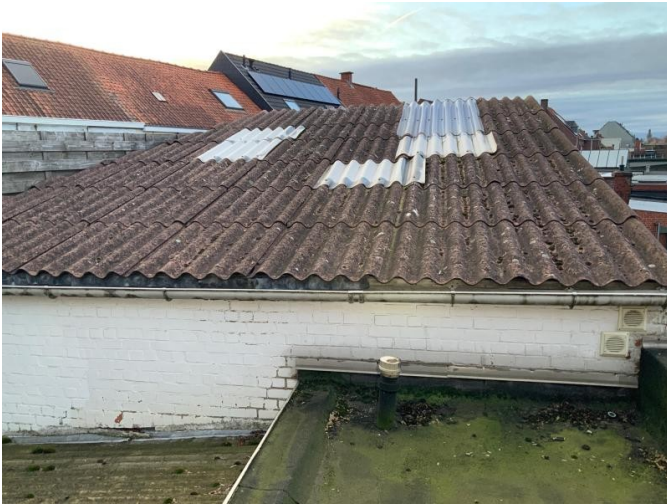
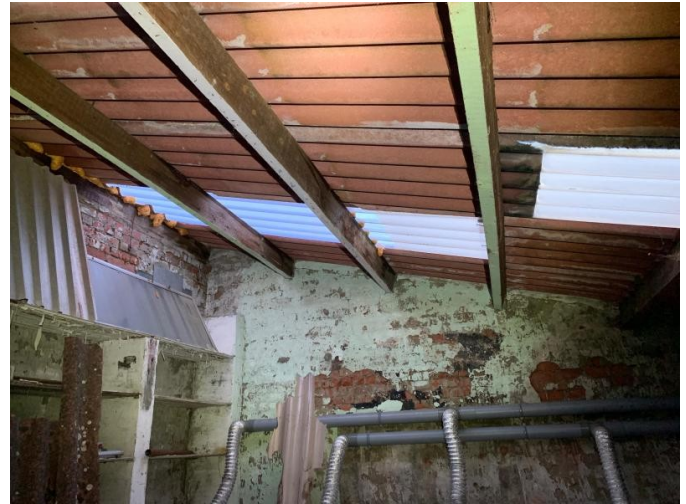
Het asbestmateriaal valt onder de mijlpaal van 2034.

Verwijderen

Eindbeoordeling materiaalrisico	Verhoogd materiaalrisico en/of verhoogde kans op vezelvrijgave
---------------------------------	--

Gebondenheid	Categorie 1: hechtgebonden in oorsprong
Asbestsoort (vezeltype)	Crocidoliet aanwezig
Asbestconcentratie	Laag (< 50%)
Afschermingsgraad van het gehele materiaal	Geheel of deels (ook) vrij aan de binnenlucht
Toestand van het materiaal	Licht beschadigd, licht verweerd. Intact materiaal type Pical – asbestboard of categorie III 'gebondenheid'

Beschrijving	003 Golfplaten
Omgeving	Buiten
Primaire drager	Schuin dak
Asbestmateriaal	Dak- en gevelbekleding - Golfplaat
Bindmiddel van asbestmateriaal	Cement
Gebondenheid op basis van bindmiddel	Hecht
Hoeveelheid (oppervlakte - aantal)	• 30,00 m <sup>2</sup> - 1 stuk
Totale oppervlakte	30,00 m <sup>2</sup>
Eenvoudig bereikbaar	Ja
Bevestigingswijze	• Geschroefd
Identificatiemethode	Vaststelling zonder monsternamen

- Zorg voor een veilig beheer. Vermijd het beschadigen van het asbestmateriaal. Controleer de toestand jaarlijks op wijzigingen.

- Eenvoudige handelingen: mag via doe-het-zelf of door werknemer(s) met opleidingsattest eenvoudige handelingen  
codex

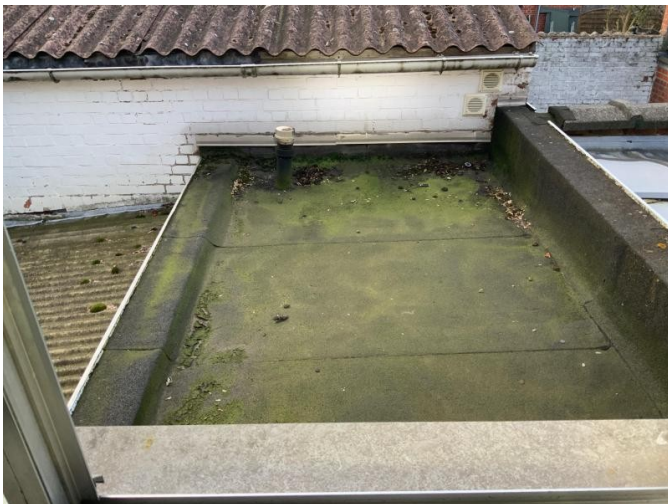
**Reden:** Geen staalname mogelijk

**Uitleg van de asbestdeskundige:** Staalname werd niet uitgevoerd gezien lekdichtheid niet kan gegarandeerd worden. Bij werken dient een staalname te gebeuren ter controle op aanwezigheid van asbest.

(Asbest)materiaal	Dak- en gevelbekleding - Roofing
Karakterisatie	Asbest (verdacht)
Primaire drager	Plat dak

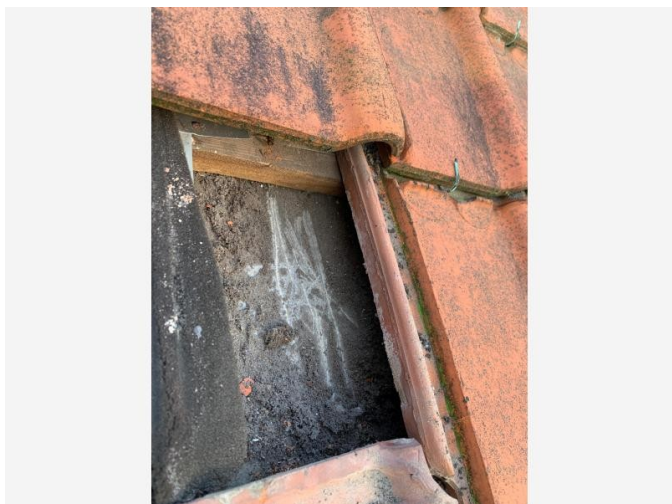
**Reden:** Geen plaatrand aanwezig.

**Uitleg van de asbestdeskundige:** Na het wegnemen van een pan was geen plaatrand aanwezig waar staalname kon uitgevoerd worden. Bij werken dient een staalname te gebeuren ter bevestiging van de aanwezigheid op asbest.

(Asbest)materiaal	Plaat, paneel, tablet - Type Menuiserite
Karakterisatie	Asbest (verdacht)
Primaire drager	Schuin dak

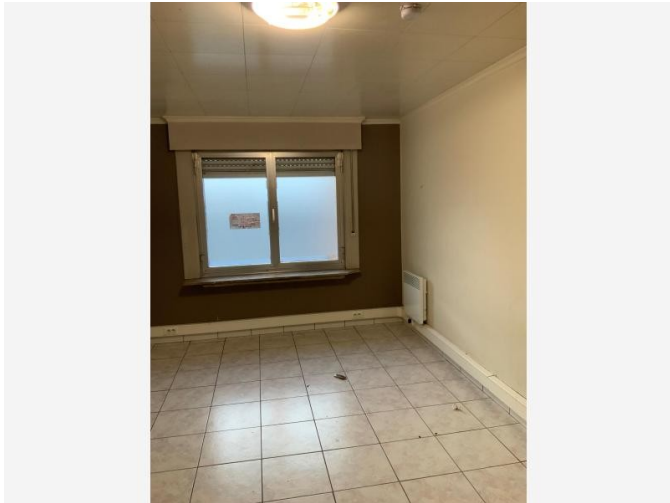
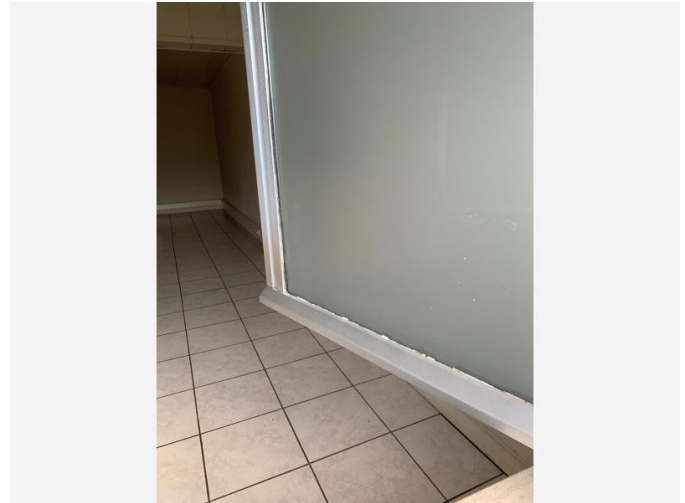
Geen asbest

#	Type	Referentie	Resultaat
5.1	Puntmonster	006	Geen asbest

Beschrijving	006 Mastiek tussen aluminium en glas
Omgeving	Buiten
Primaire drager	Wandopening verticaal (raam, deur, ...)
Bindmiddel van materiaal	Kitten, mastiek, pasta

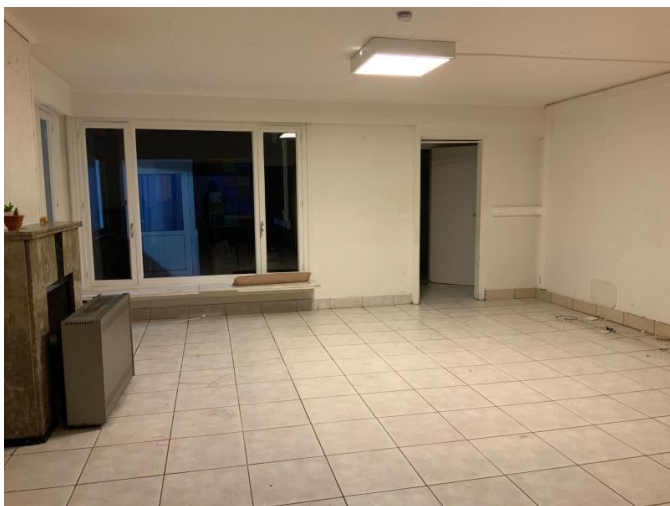
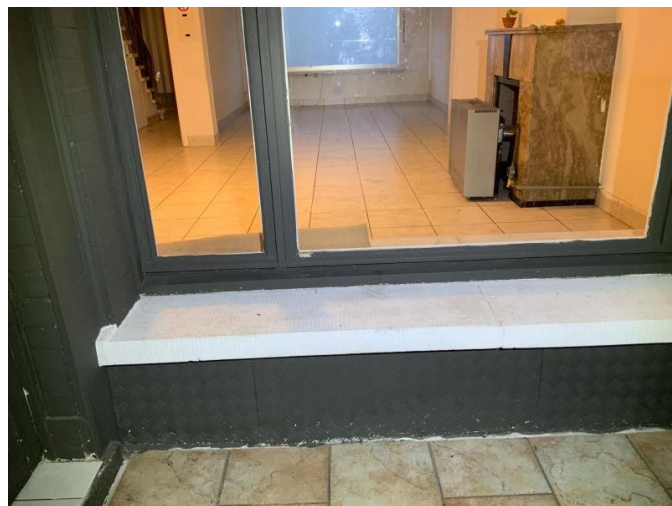
Geen asbest

#	Type	Referentie	Resultaat
6.1	Puntmonster	002	Geen asbest

Beschrijving	002 Mastiek tussen hout en glas
Omgeving	Buiten
Primaire drager	Wandopening verticaal (raam, deur, ...)
Bindmiddel van materiaal	Kitten, mastiek, pasta

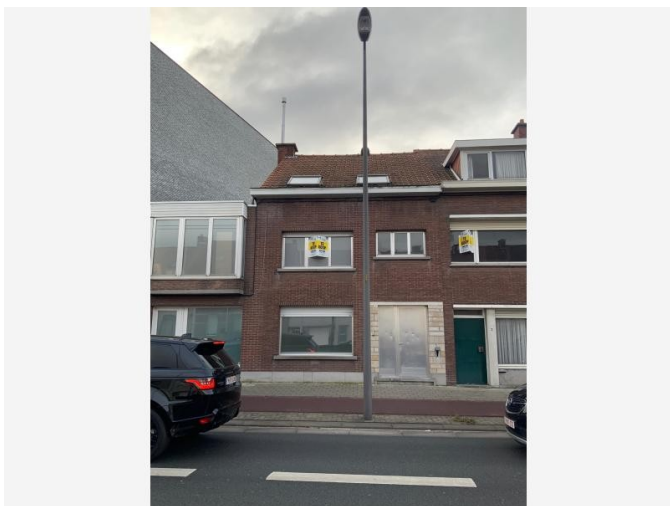
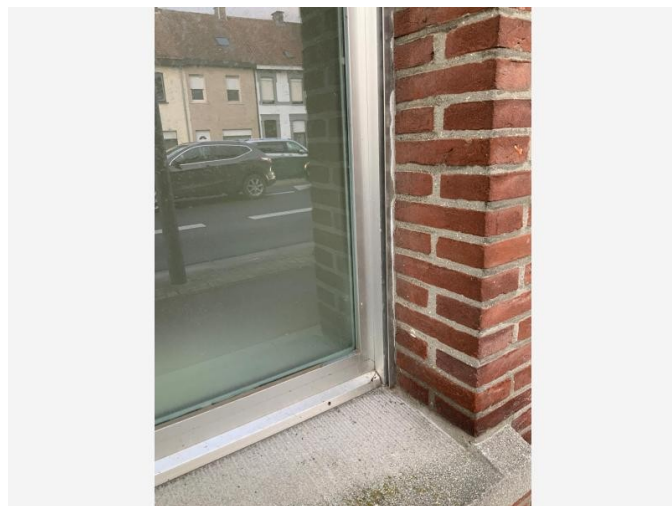
Geen asbest

#	Type	Referentie	Resultaat
7.1	Puntmonster	009	Geen asbest

Beschrijving	009 Mastiek tussen gevel en aluminium
Omgeving	Buiten
Primaire drager	Wandopening verticaal (raam, deur, ...)
Bindmiddel van materiaal	Kitten, mastiek, pasta

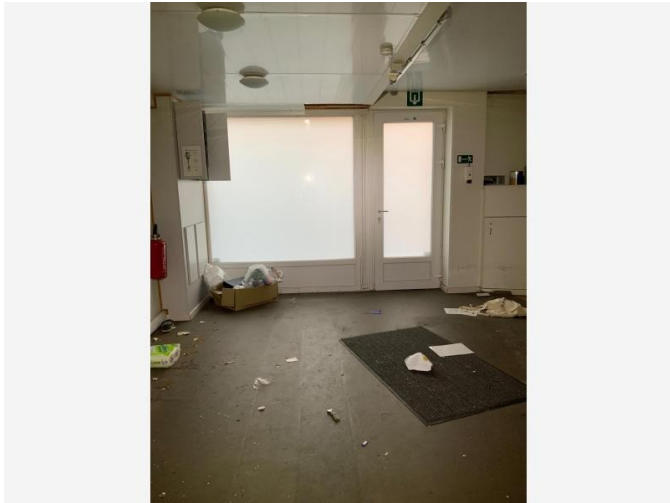
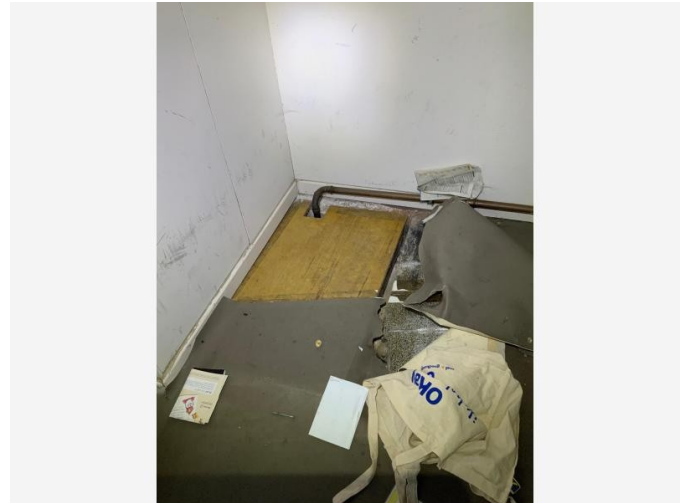
Geen asbest

#	Type	Referentie	Resultaat
8.1	Puntmonster	007	Geen asbest

Beschrijving	007 Vloerbekleding
Omgeving	Binnen
Primaire drager	Vloer
Bindmiddel van materiaal	Karton - papier - viltachtig

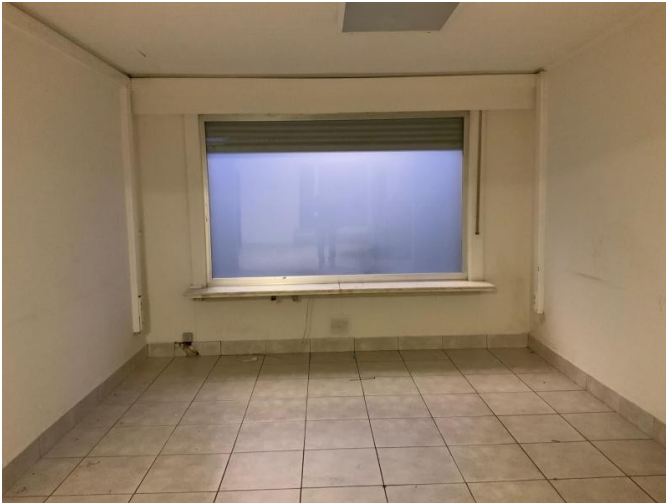
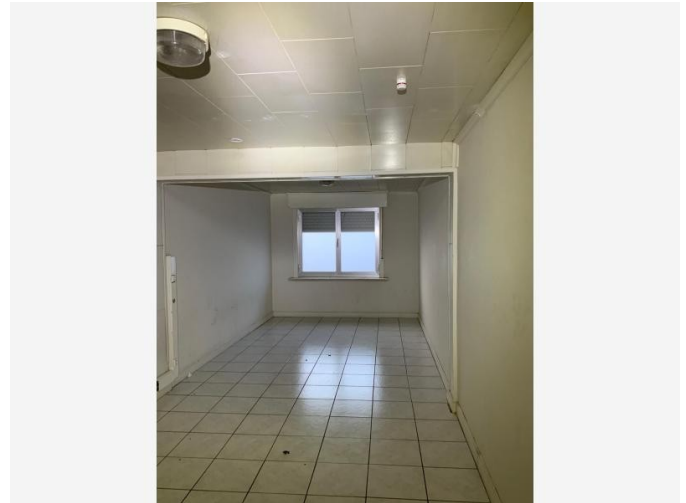
Geen asbest

#	Type	Referentie	Resultaat
9.1	Mengmonster	001	Geen asbest

Beschrijving	001 Pleister muren
Omgeving	Binnen
Primaire drager	Binnenwand
