# Asbestinventarisatetest

Zeedijk-Albertstrand 568/31, 8300 Knokke-Heist

Attestnummer : 20240510-000148.000

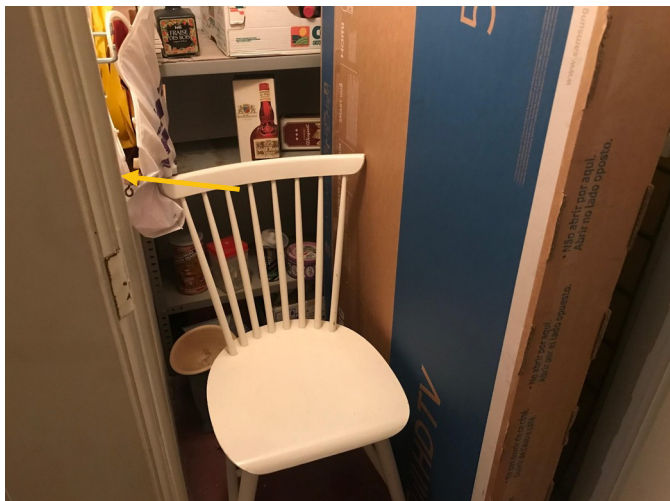
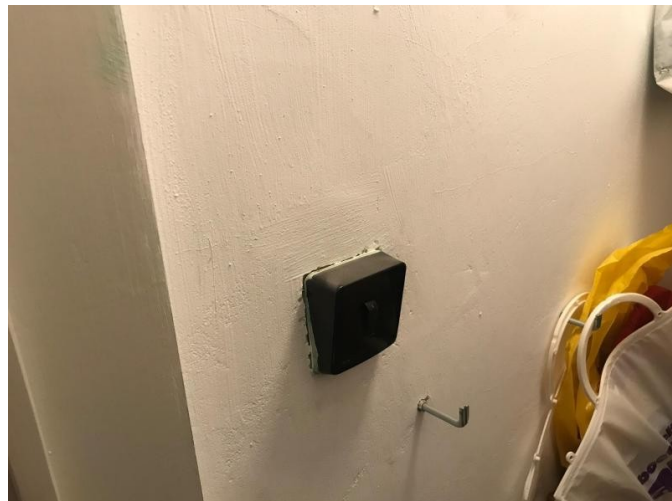
# Fiche 1: Bakeliet - Stopcontacten & schakelaars (binnen)

Eindbeoordeling materiaalisico	Laag materiaalisico en/of verlaagde kans op vezelvrijgave
--------------------------------	---

Gebondenheid	Categorie 1: hechtgebonden in oorsprong
Asbestsoort (vezeltype)	Crocidoliet aanwezig
Asbestconcentratie	Laag (< 50%)
Afschermingsgraad van het gehele materiaal	Geheel of deels (ook) vrij aan de binnenlucht
Toestand van het materiaal	Onbeschadigd, niet verweerd

<b>Destructieve handeling voor identificatie</b>	Nee
<b>Opmerking</b>	De genoteerde hoeveelheid betreft een schatting. Er is 1 schakelaar aanwezig in de berging 3A op verdieping -1.

- Zorg voor een veilig beheer. Vermijd het beschadigen van het asbestmateriaal. Controleer de toestand jaarlijks op wijzigingen.

- Eenvoudige handelingen: mag via doe-het-zelf of door werknemer(s) met opleidingsattest eenvoudige handelingen  
Deze toepassing mag verwijderd worden via deze methode. Bijkomende info (oa voorzorgsmaatregelen) kan je terugvinden achteraan in dit attest onder de rubriek toelichting.

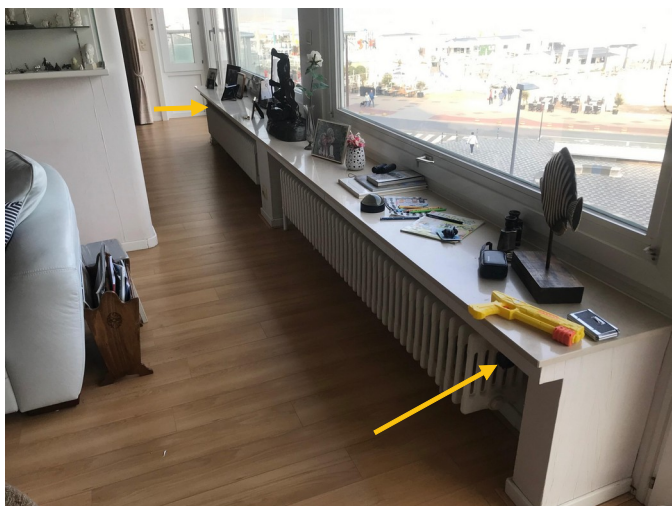
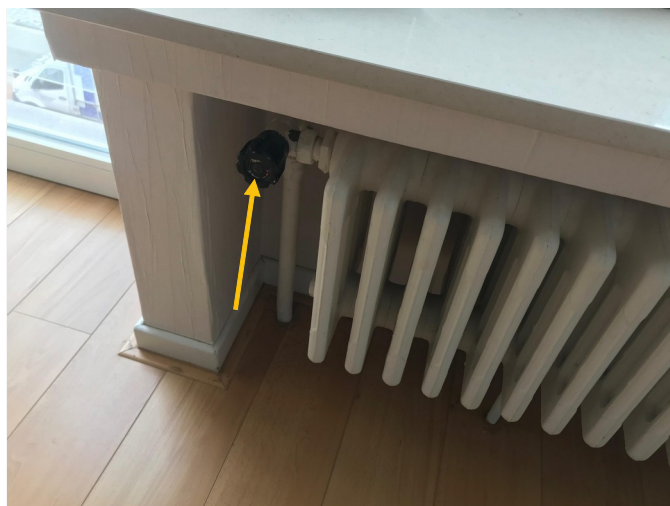
Eindbeoordeling materiaalrisico	Laag materiaalrisico en/of verlaagde kans op vezelvrijgave
---------------------------------	--

Gebondenheid	Categorie 1: hechtgebonden in oorsprong
Asbestsoort (vezeltype)	Crocidoliet aanwezig
Asbestconcentratie	Laag (< 50%)
Afschermingsgraad van het gehele materiaal	Geheel of deels (ook) vrij aan binnenluchtstromen
Toestand van het materiaal	Onbeschadigd, niet verweerd

Beschrijving	Bakeliet radiatorknoppen
Omgeving	Binnen
Primaire drager	HVAC infrastructuur en uitrusting
Asbestmateriaal	Plaat, paneel, tablet - Type Bakeliet
Bindmiddel van asbestmateriaal	Kunststof of -hars
Gebondenheid op basis van bindmiddel	Hecht
Hoeveelheid (oppervlakte - dikte - aantal)	• 0,50 m <sup>2</sup> - 10,00 cm - 1 stuk
Totaal volume	0,05 m <sup>3</sup>
Eenvoudig bereikbaar	Ja

<b>Bevestigingswijze</b>	<ul style="list-style-type: none"><li>• Geschroefd</li></ul>
<b>Identificatiemethode</b>	Vaststelling zonder monstername
<b>Destructieve handeling voor identificatie</b>	Ja
<b>Opmerking</b>	Deze hoeveelheid is een schatting. Er zijn 5 bakeliet radiatorknoppen aanwezig in het appartement.

- Zorg voor een veilig beheer. Vermijd het beschadigen van het asbestmateriaal. Controleer de toestand jaarlijks op wijzigingen.

- Eenvoudige handelingen: mag via doe-het-zelf of door werknemer(s) met opleidingsattest eenvoudige handelingen  
Deze hechtgebonden toepassing mag je via deze methode verwijderen. Bijkomende info (oa voorzorgsmaatregelen) kan je terugvinden achteraan dit attest onder de rubriek toelichting.

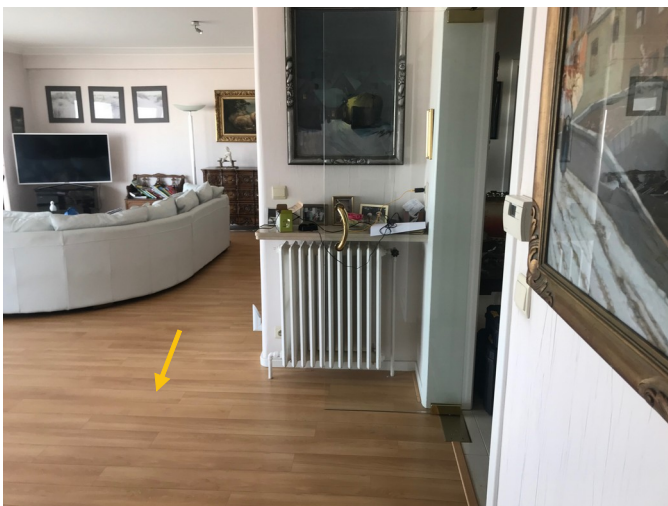
De laminaat vloer is niet verdacht. De ondeliggende laag is niet inspecteerbaar zonder destructie. Mogelijks is de onderliggende laag verdacht.

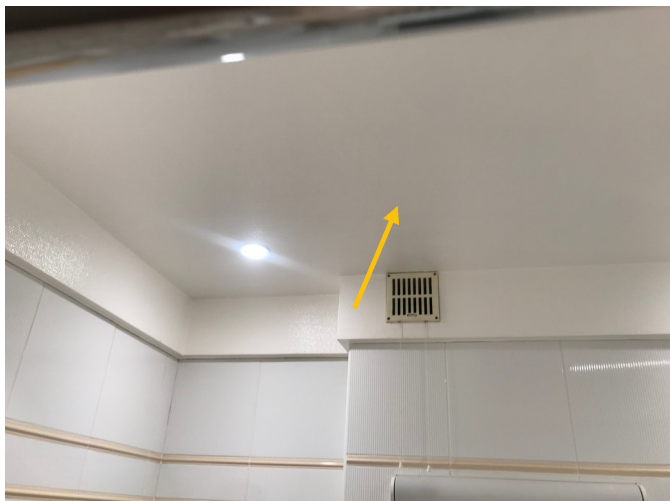
Het verlaagd plafond bestaat uit niet verdachte gipskarton plaat. Zonder destructie is het niet mogelijk de bovenliggende laag te inspecteren.

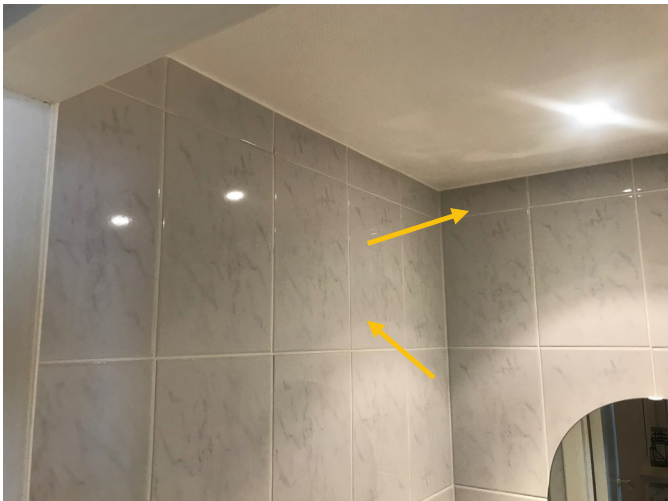
# Fiche 5: tegellijm wandtegels en plinten keukens, badkamers en wc

De lijmlaag achter de wandtegels is mogelijks verdacht. Staalname zonder destructie is niet mogelijk. Bij verwijdering of renovatie van de wandtegels eerst een analyse laten uitvoeren van de tegellijm op mogelijke aanwezigheid van asbestvezel.

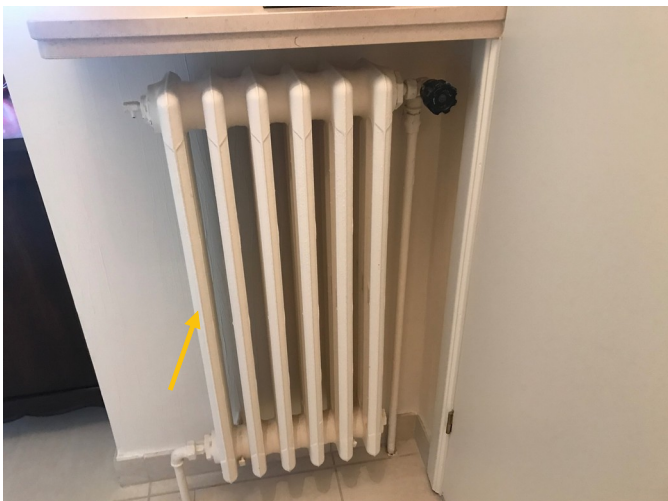
# Fiche 6: dichtingen radiatoren bestaande uit gekoppelde platen

Achter de stoppen en tussen de verbindingstukken zitten mogelijks verdachte dichtingsringen.

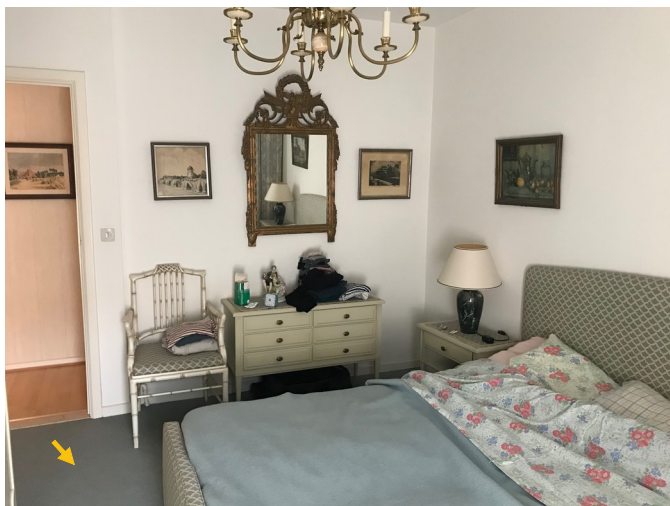
## Fiche 7: tapijt vloer slaapkamer 2-3-4 en kamer.

De laminaat vloer is niet verdacht. De ondeliggende laag is niet inspecteerbaar zonder destructie. Mogelijks is de onderliggende laag verdacht.

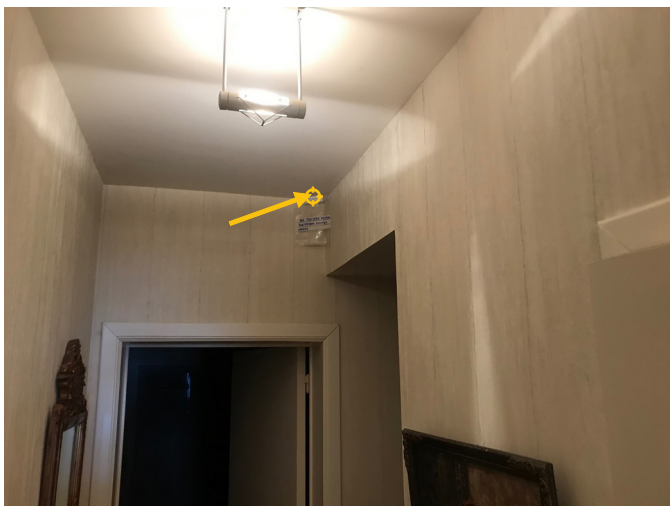
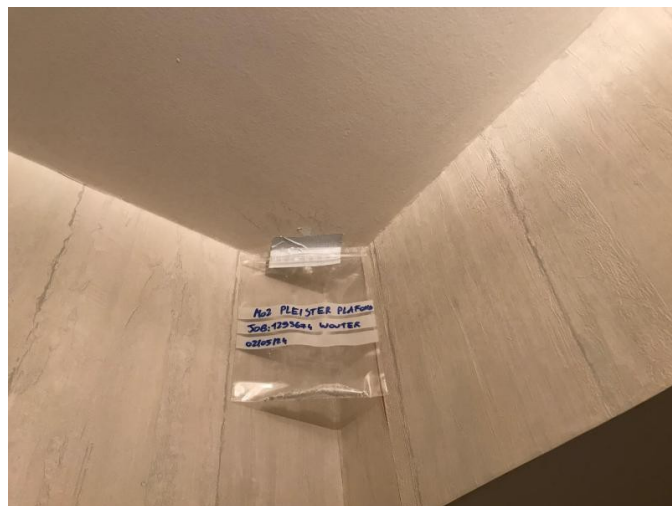
Geen asbest

#	Type	Referentie	Resultaat
8.1	Mengmonster	MO2	Geen asbest

Beschrijving	pleister plafond (wooneenheid)
Omgeving	Binnen
Primaire drager	Plafond
Bindmiddel van materiaal	Gips - kalk

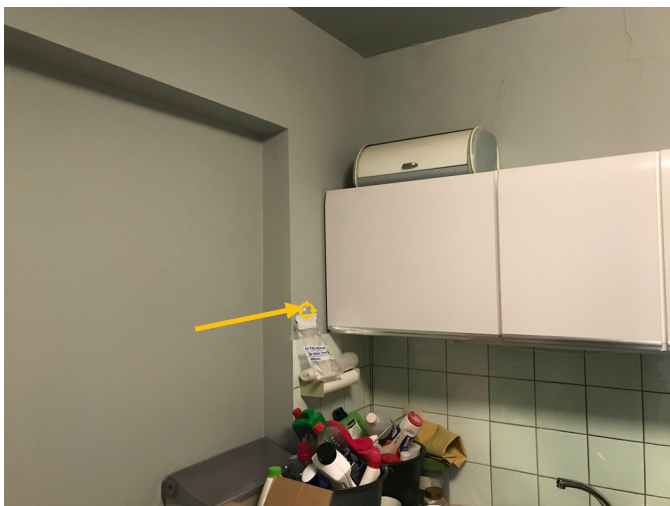
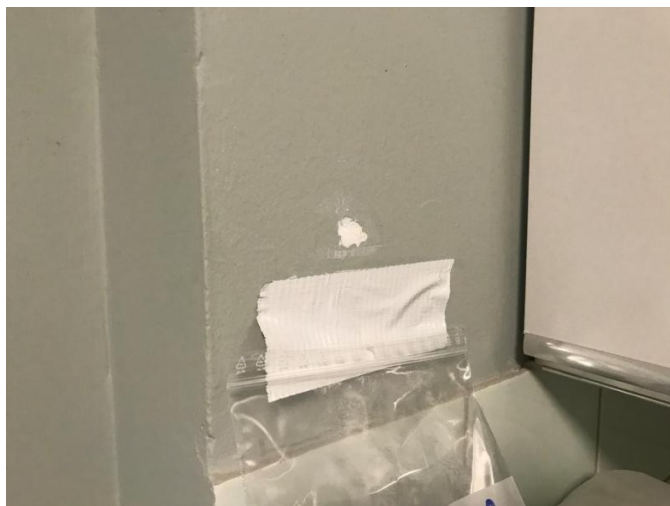
## Fiche 9: pleister wand (wooneenheid)

Geen asbest

#	Type	Referentie	Resultaat
9.1	Mengmonster	M01	Geen asbest
