Asbestinventarisatetest

Oudstrijderslaan 2C, 1950 Kraainem

Attestnummer : 20241112-000238.000

Uitgegeven op : 12.11.2024

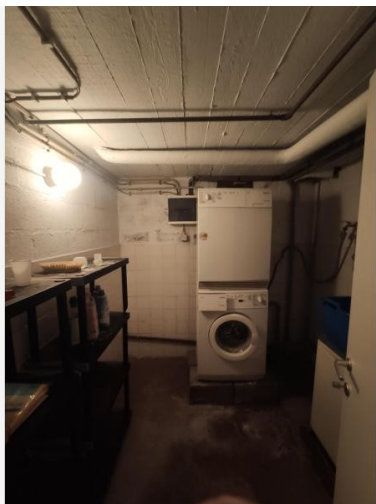
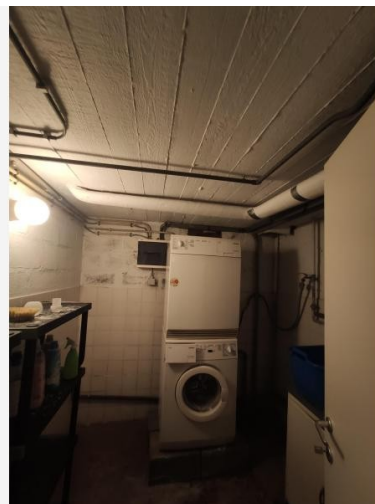
Het asbestmateriaal valt onder de mijlpaal van 2034.

Eindbeoordeling materiaalrisico	Verhoogd materiaalrisico en/of verhoogde kans op vezelvrijgave
---------------------------------	--

Gebondenheid	Categorie 2: niet-hechtgebonden met matrix
Asbestsoort (vezeltype)	Amfibool aanwezig, uitgezonderd crocidoliet
Asbestconcentratie	Hoog ($\geq 50\%$)
Afschermingsgraad van het gehele materiaal	Geheel of deels (ook) vrij aan de binnenlucht
Toestand van het materiaal	Licht beschadigd, licht verweerd. Intact calciumsilicaatmateriaal of categorie III 'gebondenheid'

#	Type	Referentie	Resultaat
1.1	Mengmonster	004	Amosiet
1.2	Mengmonster	005	Amosiet

Beschrijving	Thermische buisisolatie
Omgeving	Binnen
Primaire drager	HVAC infrastructuur en uitrusting
Asbestmateriaal	In-situ afwerkingslagen - Thermische isolatie
Bindmiddel van asbestmateriaal	Gips - kalk
Gebondenheid op basis van bindmiddel	Niet-hechtgebonden
Hoeveelheid (lengte - omtrek - dikte - aantal)	<ul style="list-style-type: none">• 20,00 m - 25,00 cm - 3,00 cm - 1 stuk• 1,50 m - 25,00 cm - 3,00 cm - 1 stuk
Totaal volume	0,161 m ³
Eenvoudig bereikbaar	Ja
Bevestigingswijze	<ul style="list-style-type: none">• Verlijmd, ingegoten, versmeerd
Identificatiemethode	Vaststelling met monsternamen
Destructieve handeling voor identificatie	Nee
Opmerking	De hoeveelheid is geschat.

Verwijderen

- Scherm in afwachting van verwijdering het asbestmateriaal af van luchtstromingen en verstoring: bijvoorbeeld door het te verpakken, te fixeren, af te dekken, signalisatie - afbakening aan te brengen, ...

- Hermetische zone (erkend asbestverwijderaar)
Verwijderingsvoorschriften volgens Codex over het welzijn op het werk Art. VI.3-61.

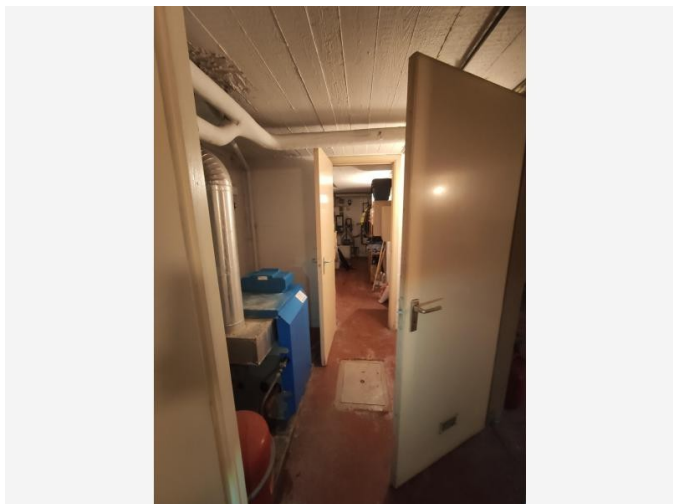
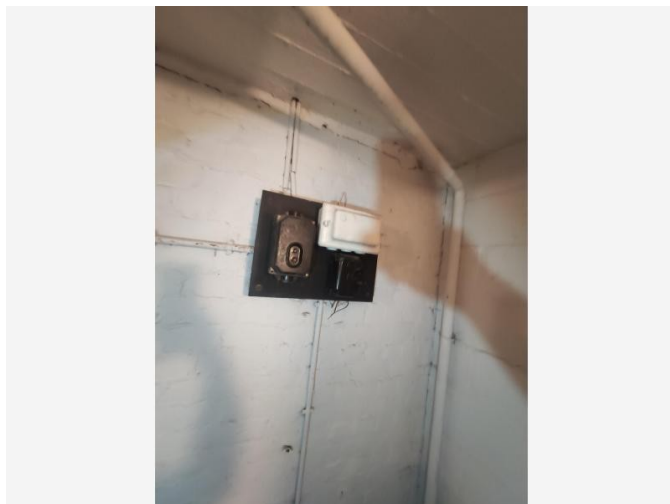
Het asbestmateriaal valt onder de mijlpaal van 2040.

Eindbeoordeling materiaalrisico	Laag materiaalrisico en/of verlaagde kans op vezelvrijgave
---------------------------------	--

Gebondenheid	Categorie 1: hechtgebonden in oorsprong
Asbestsoort (vezeltype)	Crocidoliet aanwezig
Asbestconcentratie	Laag (< 50%)
Afschermingsgraad van het gehele materiaal	Geheel of deels (ook) vrij aan de binnenlucht
Toestand van het materiaal	Onbeschadigd, niet verweerd

Beschrijving	Elektrisch materiaal
Omgeving	Binnen
Primaire drager	Communicatie en elektrische infrastructuur en uitrusting
Asbestmateriaal	Plaat, paneel, tablet - Type Bakeliet
Bindmiddel van asbestmateriaal	Kunststof of -hars
Gebondenheid op basis van bindmiddel	Hecht
Hoeveelheid (oppervlakte - dikte - aantal)	<ul style="list-style-type: none">• 0,10 m² - 0,28 cm - 2 stuks
Totaal volume	< 0,001 m ³
Eenvoudig bereikbaar	Ja
Bevestigingswijze	<ul style="list-style-type: none">• Geschroefd
Identificatiemethode	Vaststelling zonder monstername
Destructieve handeling voor identificatie	Nee
Opmerking	Het betreft 2 bakeliet bakjes in de stookruimte in de kelder. De hoeveelheid is geschat.

Zorgvuldig beheren

- Zorg voor een veilig beheer. Vermijd het beschadigen van het asbestmateriaal. Controleer de toestand jaarlijks op wijzigingen.

- Eenvoudige handelingen: mag via doe-het-zelf of door werknemer(s) met opleidingsattest eenvoudige handelingen
Verwijderingsvoorschriften volgens Codex over het welzijn op het werk Art. VI.3-54.
- Eenvoudige handelingen: enkel door erkend asbestverwijderaar
Verwijderingsvoorschriften volgens Codex over het welzijn op het werk Art. VI.3-54.

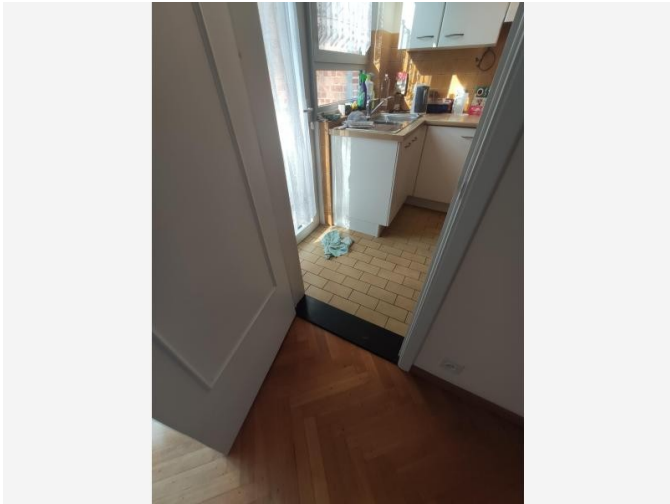
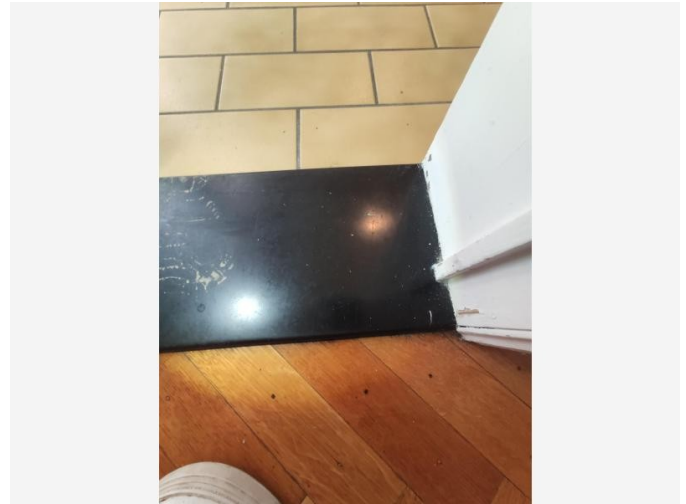
Het asbestmateriaal valt onder de mijlpaal van 2040.

Eindbeoordeling materiaalrisico	Laag materiaalrisico en/of verlaagde kans op vezelvrijgave
---------------------------------	--

Gebondenheid	Categorie 1: hechtgebonden in oorsprong
Asbestsoort (vezeltype)	Alleen chrysotiel
Asbestconcentratie	Laag (< 50%)
Afschermingsgraad van het gehele materiaal	Geheel of deels (ook) vrij aan de binnenlucht
Toestand van het materiaal	Licht beschadigd, licht verweerd. Intact calciumsilicaatmateriaal of categorie III 'gebondenheid'

Beschrijving	Dorpels living
Omgeving	Binnen
Primaire drager	Vloer
Asbestmateriaal	Plaat, paneel, tablet - Type Massal
Bindmiddel van asbestmateriaal	Cement
Gebondenheid op basis van bindmiddel	Hecht
Hoeveelheid (oppervlakte - dikte - aantal)	<ul style="list-style-type: none">• 1,00 m² - 3,00 cm - 2 stuks
Totaal volume	0,06 m ³
Eenvoudig bereikbaar	Ja
Bevestigingswijze	<ul style="list-style-type: none">• Verlijmd, ingegoten, versmeerd
Identificatiemethode	Vaststelling zonder monsternamen
Destructieve handeling voor identificatie	Nee
Opmerking	Het betreft de 2 deurdorpels in de living naar de gang en keuken. De hoeveelheid is geschat.

Zorgvuldig beheren

- Zorg voor een veilig beheer. Vermijd het beschadigen van het asbestmateriaal. Controleer de toestand jaarlijks op wijzigingen.

- Eenvoudige handelingen: mag via doe-het-zelf of door werknemer(s) met opleidingsattest eenvoudige handelingen
Verwijderingsvoorschriften volgens Codex over het welzijn op het werk Art. VI.3-54.
- Eenvoudige handelingen: enkel door erkend asbestverwijderaar
Verwijderingsvoorschriften volgens Codex over het welzijn op het werk Art. VI.3-54.

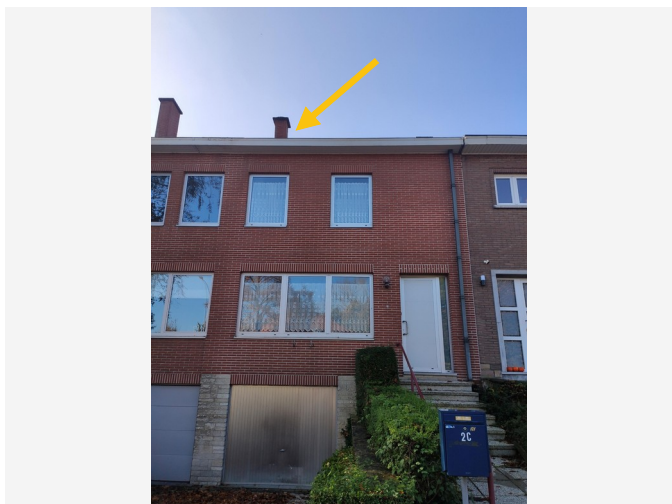
Tijdelijke beperking

Reden: Het te onderzoeken materiaal situeert zich hoger dan 3,50 m te rekenen vanaf een veilige ondergrond

Uitleg van de asbestdeskundige: Het is niet mogelijk om de binnenkant van de gemetselde schouw te onderzoeken daar deze zich hoger dan 3,50 meter te rekenen vanaf een veilige ondergrond.

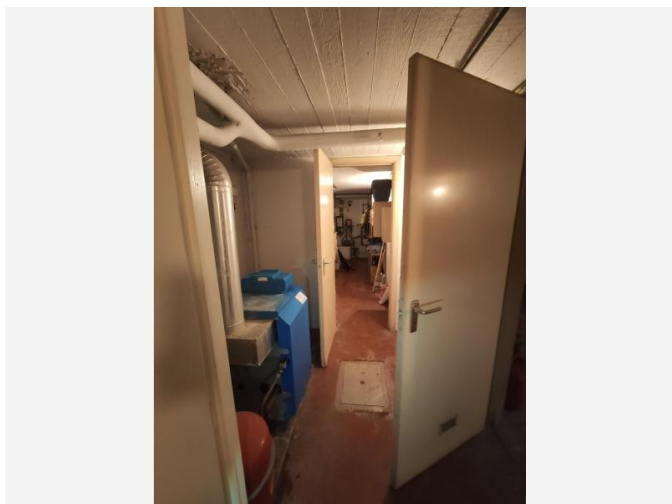
Kans op aanwezigheid van asbestverdacht dichtingsmateriaal in de verwarmingsketel. Staalname niet mogelijk binnen het kader van een niet-destructieve inventaris.

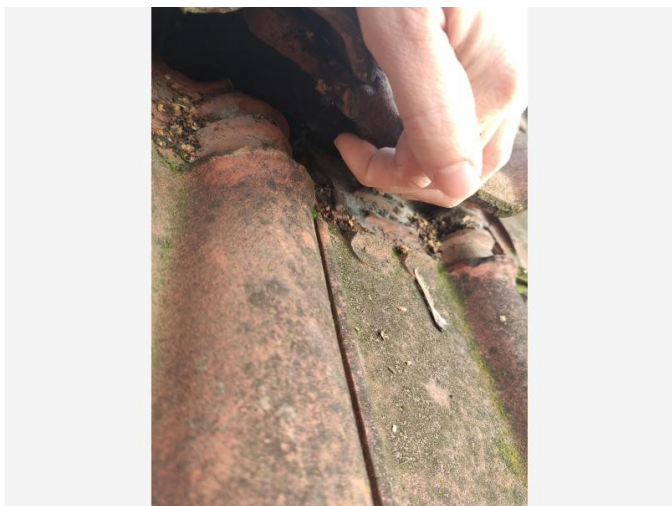
Er zijn geen asbestverdachte materialen aangetroffen op het onderdak.

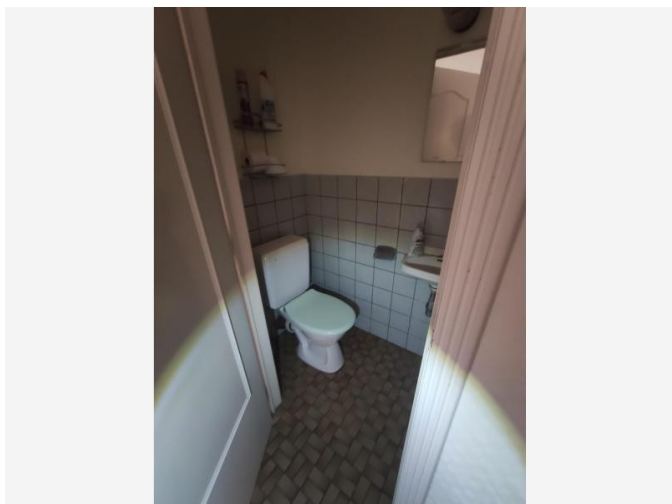
Kans op aanwezigheid van asbestverdachte lijmlaag achter wandtegels in keuken, wc's en badkamer. Staalname niet mogelijk binnen het kader van een niet-destructieve inventaris.

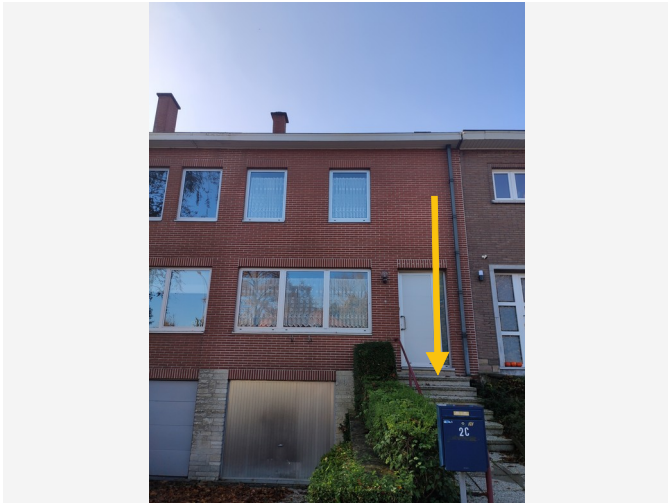
Er werden geen asbestverdachte materialen aangetroffen op de buitentrap.

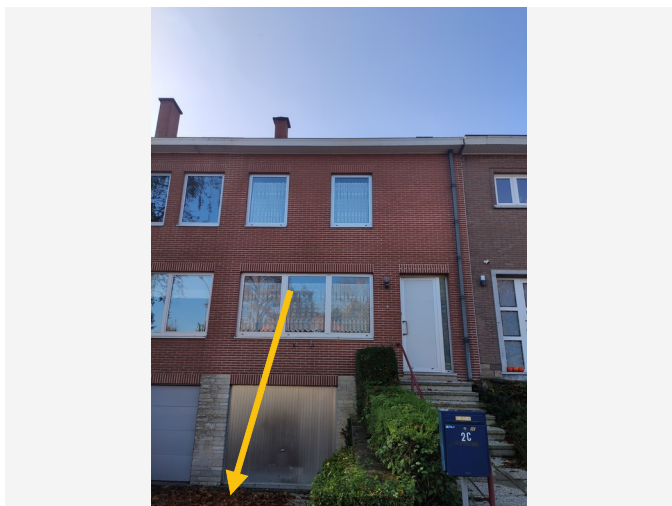
Er werden geen asbestverdachte materialen aangetroffen op de oprit.

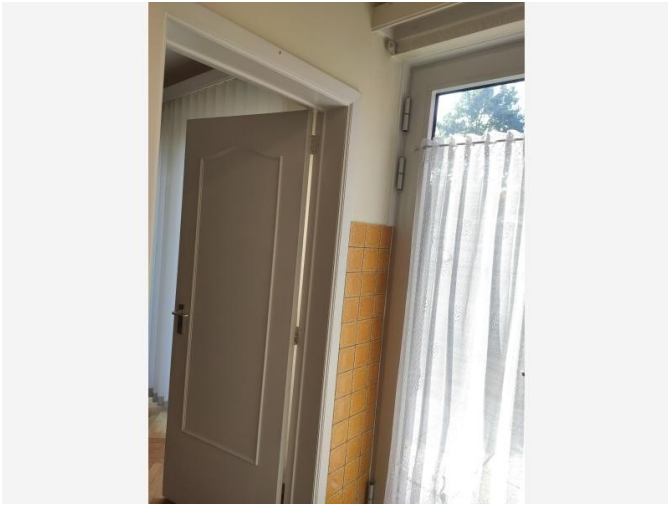
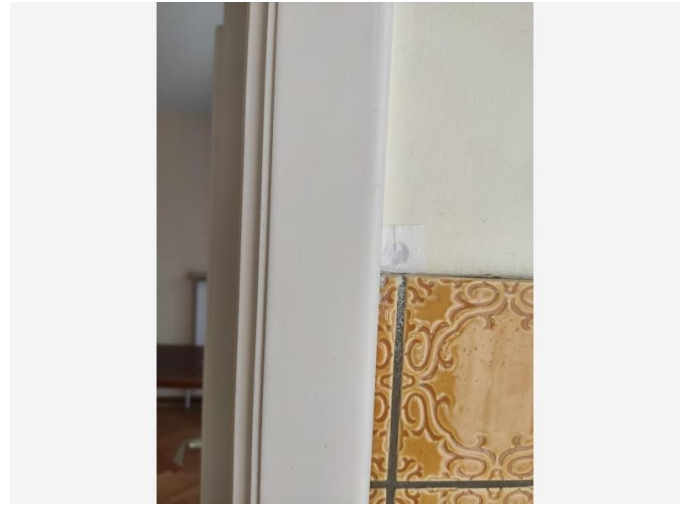
Geen asbest

#	Type	Referentie	Resultaat
10.1	Mengmonster	001	Geen asbest

Beschrijving	Pleisterwerk muren
Omgeving	Binnen
Primaire drager	Binnenwand
Bindmiddel van materiaal	Gips - kalk
Gebondenheid op basis van bindmiddel	Niet-hechtgebonden
Hoeveelheid (oppervlakte - dikte - aantal)	• 180,00 m ² - 2,00 cm - 1 stuk
Totaal volume	3,60 m ³
Identificatiemethode	Vaststelling met monsternamen
Destructieve handeling voor identificatie	Nee
Opmerking	Door afwezigheid van pleisterwerk aan de binnenwanden werden alleen puntmonsters van een natte ruimte (keuken), trappenhal (keldertrap) en individuele ruimte (kleine kamer 1ste verdiep) opgenomen in het mengmonster. De hoeveelheid is geschat.

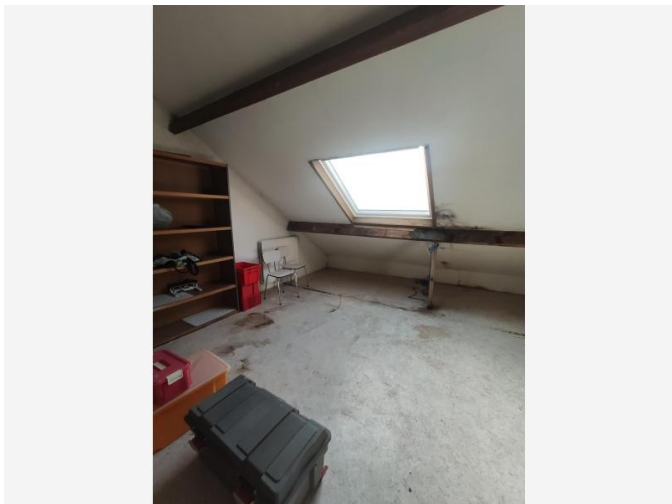
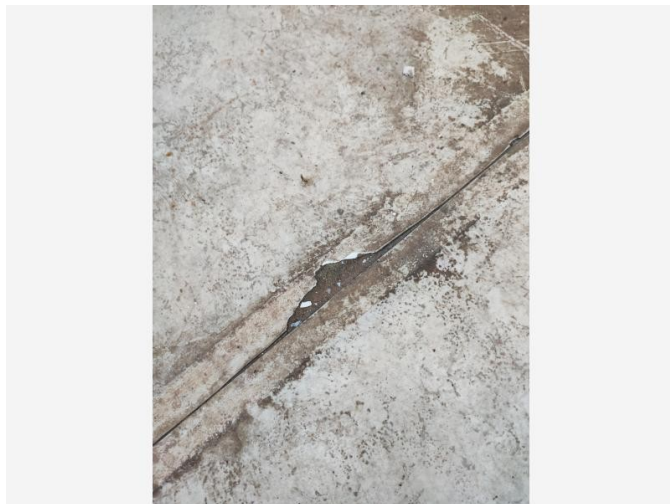
Geen asbest

#	Type	Referentie	Resultaat
11.1	Puntmonster	003	Geen asbest

Beschrijving	Vinylvloerbekleding zolder
Omgeving	Binnen
Primaire drager	Vloer
Bindmiddel van materiaal	Karton - papier - viltachtig
Gebondenheid op basis van bindmiddel	Niet-hechtgebonden
Hoeveelheid (oppervlakte - aantal)	<ul style="list-style-type: none">• 40,00 m² - 1 stuk
Totale oppervlakte	40,00 m ²
Identificatiemethode	Vaststelling met monstername
Destructieve handeling voor identificatie	Nee
Opmerking	De hoeveelheid is geschat.

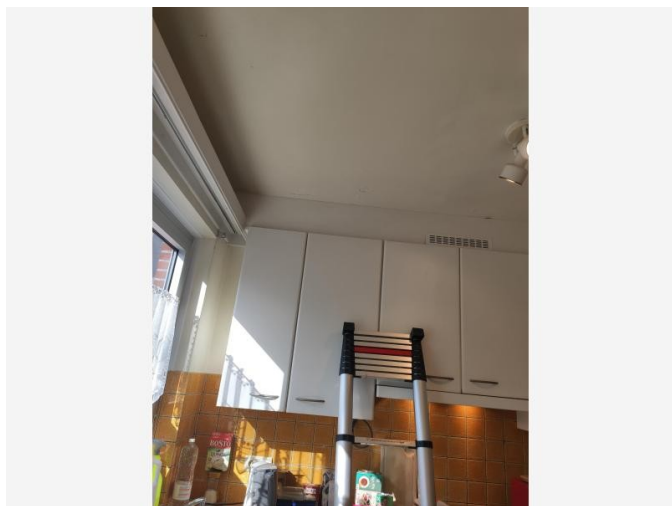
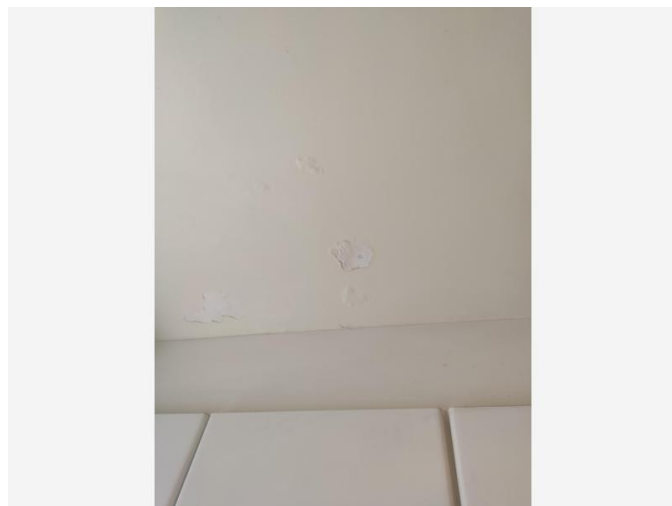
Geen asbest

#	Type	Referentie	Resultaat
12.1	Mengmonster	002	Geen asbest

Beschrijving	Pleisterwerk plafonds
Omgeving	Binnen
Primaire drager	Plafond
Bindmiddel van materiaal	Gips - kalk
Gebondenheid op basis van bindmiddel	Niet-hechtgebonden
Hoeveelheid (oppervlakte - dikte - aantal)	• 150,00 m ² - 0,50 cm - 1 stuk
Totaal volume	0,75 m ³
Identificatiemethode	Vaststelling met monsternamen
Destructieve handeling voor identificatie	Nee
Opmerking	Door afwezigheid van pleisterwerk aan het plafond van de stookruimte werden alleen puntmonsters van een individuele ruimte (garage), trappenhuis (keldertrap) en natte ruimte (keuken) opgenomen in het mengmonster. De hoeveelheid is geschat.
