# Asbestinventarisatetest

Vinkenlaan 29, 1950 Kraainem

Attestnummer : 20240702-000635.000

Uitgegeven op : 02.07.2024

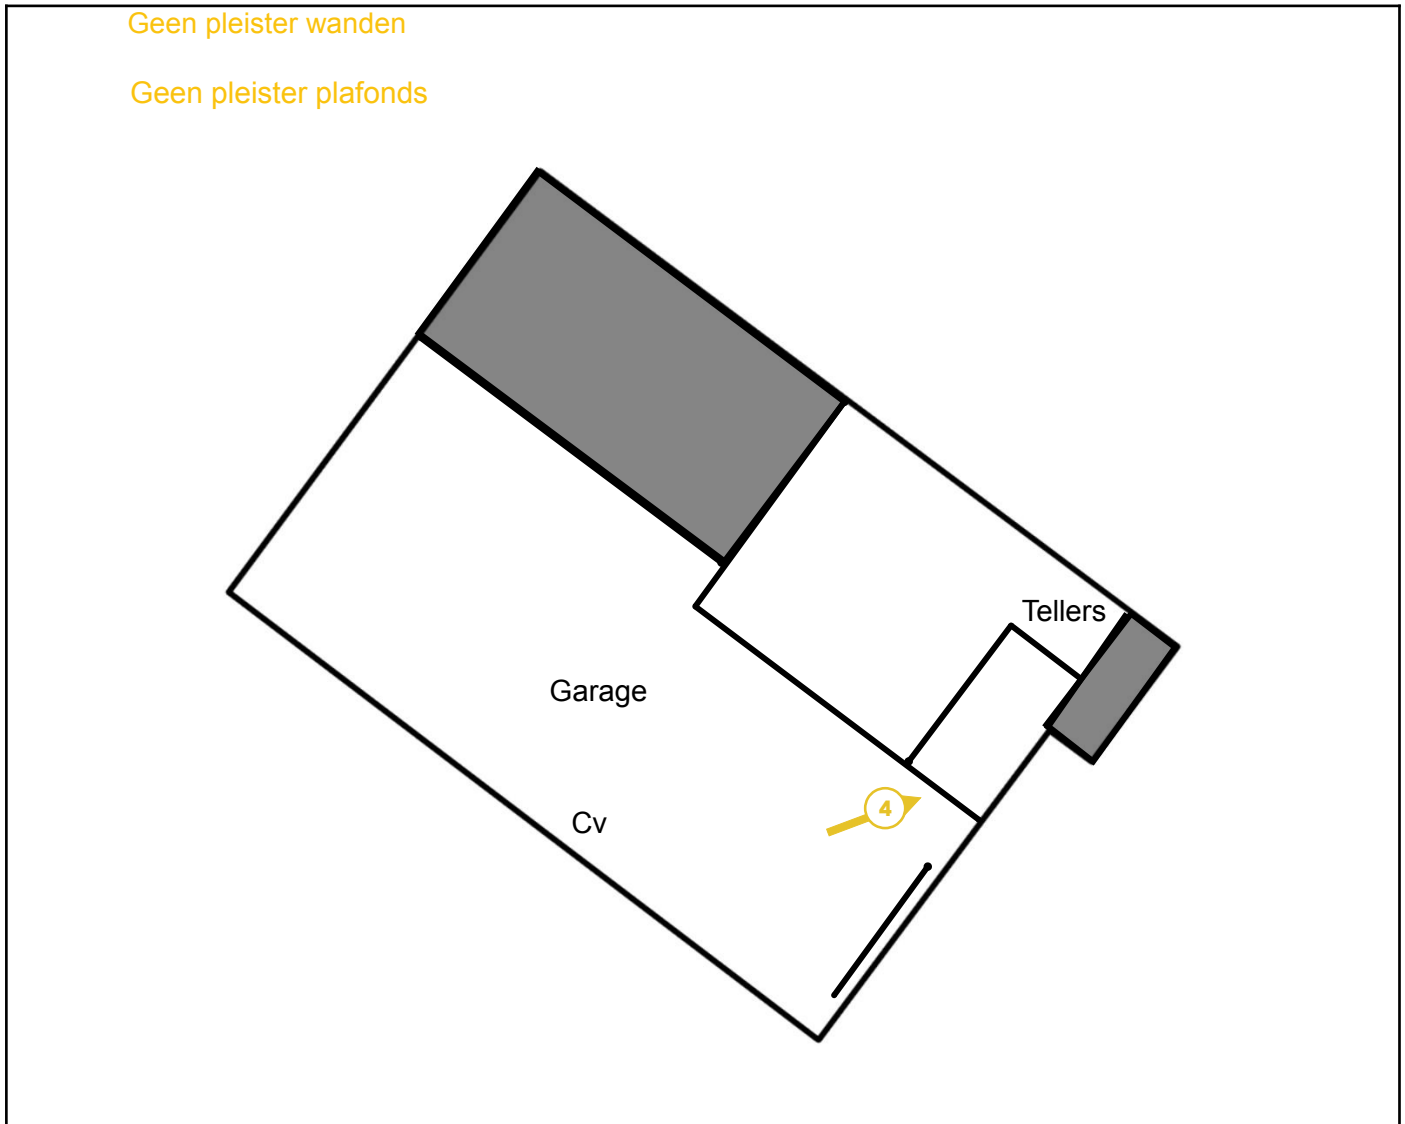
# Plan 1.1: Kelder

Beschrijving	Type	Actie
4. Schakelaar - bakeliet	Asbestmateriaal	Zorgvuldig beheren
7. Pleister - wanden	Geen asbest	-
8. Pleister - plafonds	Geen asbest	-

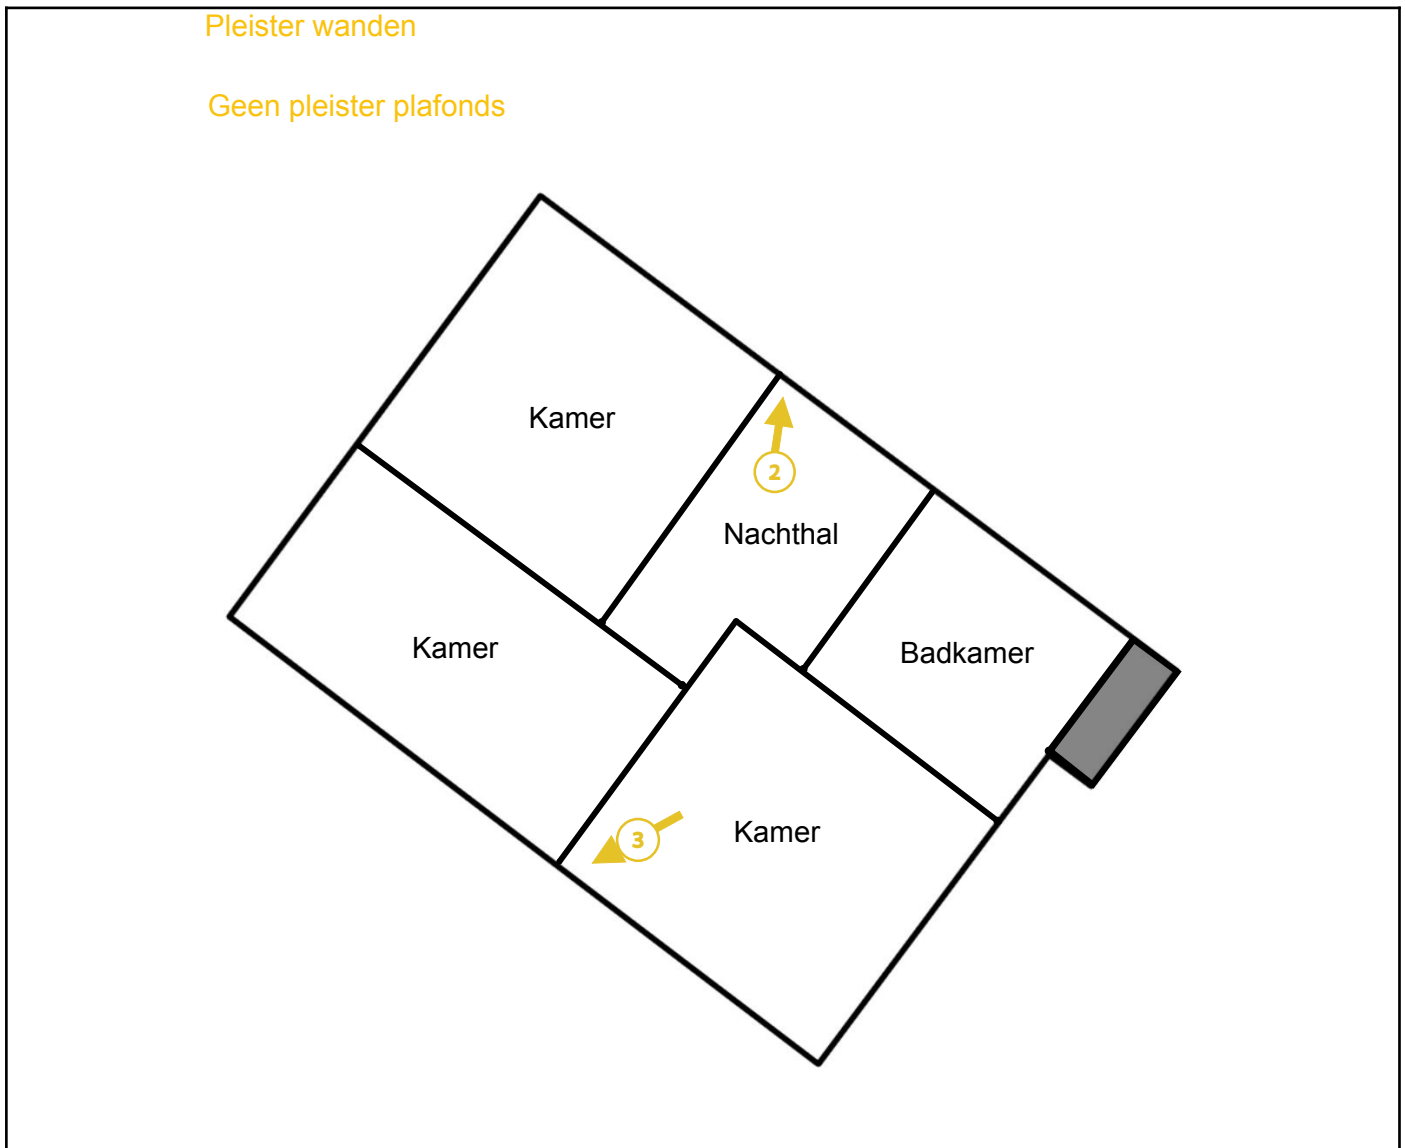
## Plan 1.3: 1ste verdieping

Beschrijving	Type	Actie
2. Electriciteitspaneel	Asbestmateriaal	Zorgvuldig beheren
3. Roetschuifjes	Asbestmateriaal	Zorgvuldig beheren
7. Pleister - wanden	Geen asbest	-
8. Pleister - plafonds	Geen asbest	-

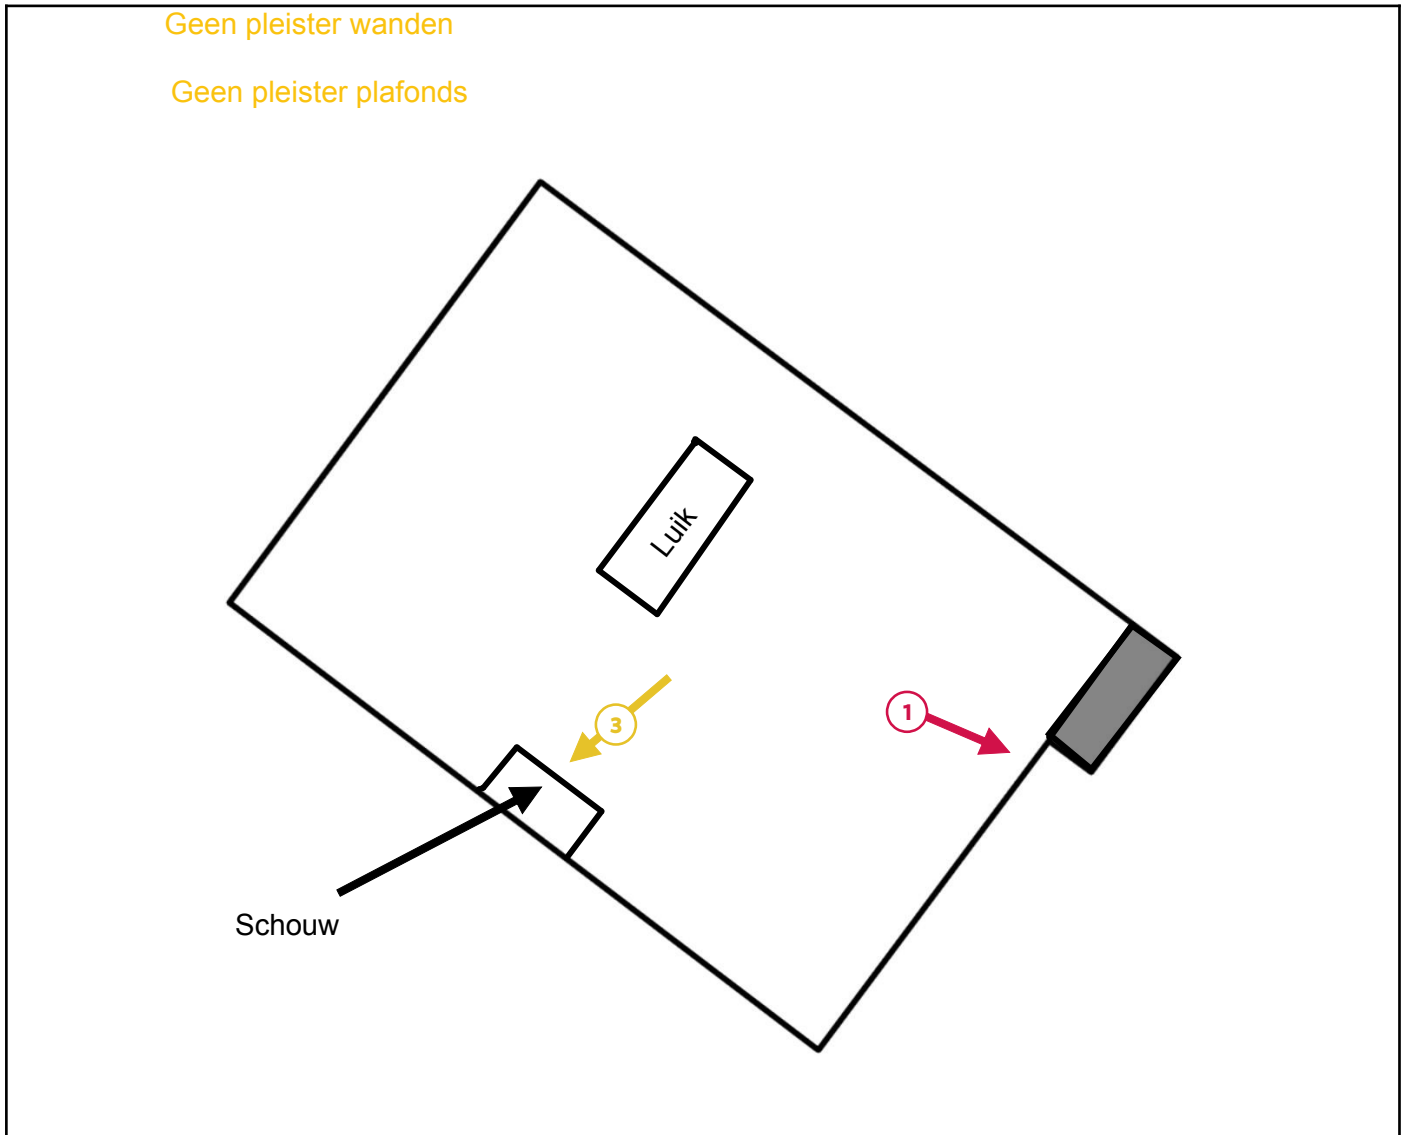
## Plan 1.4: Zolderverdieping

Beschrijving	Type	Actie
1. Koker - zolder	Asbestmateriaal	Dringend verwijderen
3. Roetschuifjes	Asbestmateriaal	Zorgvuldig beheren
7. Pleister - wanden	Geen asbest	-
8. Pleister - plafonds	Geen asbest	-

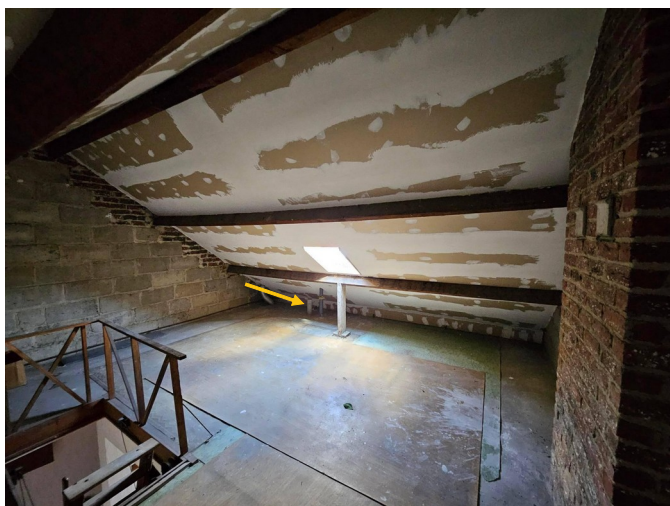
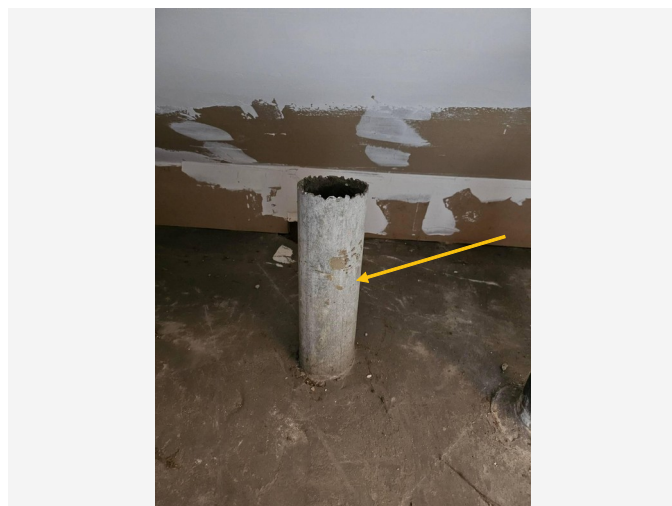
Eindbeoordeling materiaalrisico	Hoog materiaalrisico en/of hoge kans op vezelvrijgave
---------------------------------	---

Gebondenheid	Categorie 1: hechtgebonden in oorsprong
Asbestsoort (vezeltype)	Crocidoliet aanwezig
Asbestconcentratie	Laag (< 50%)
Afschermingsgraad van het gehele materiaal	Geheel of deels (ook) vrij aan de binnenlucht
Toestand van het materiaal	Matig beschadigd, matig verweerd

Beschrijving	Koker - zolder
Omgeving	Binnen
Primaire drager	Schacht-koker (technisch)
Asbestmateriaal	Buis, koker, leiding, pijp, doorvoer
Bindmiddel van asbestmateriaal	Cement
Gebondenheid op basis van bindmiddel	Hecht
Hoeveelheid (lengte - omtrek - dikte - aantal)	<ul style="list-style-type: none"><li>• 1,00 m - 40,00 cm - 1,00 cm - 1 stuk</li></ul>
Totaal volume	0,004 m <sup>3</sup>
Eenvoudig bereikbaar	Ja
Bevestigingswijze	<ul style="list-style-type: none"><li>• Onbekend</li></ul>
Identificatiemethode	Vaststelling zonder monsternamen
Destructieve handeling voor identificatie	Nee
Opmerking	<p>Opgegeven maten en hoeveelheden zijn louter indicatief en dienen geenszins ter staving van een meetstaat.</p> <p>Het is moeilijk in te schatten tot waar de koker juist loopt. Wel is duidelijk dat deze buiten gebruik is.</p>

**Dringend verwijderen**

- Verwijder dit asbestmateriaal zo snel mogelijk. Volg de toestand goed op.

- Eenvoudige handelingen: enkel door erkend asbestverwijderaar  
Aangezien het om een beschadigde toepassing gaat, die bovendien niet eenvoudig te verwijderen is zonder te breken, dient deze verwijderd te worden door een erkend asbestverwijderaar.

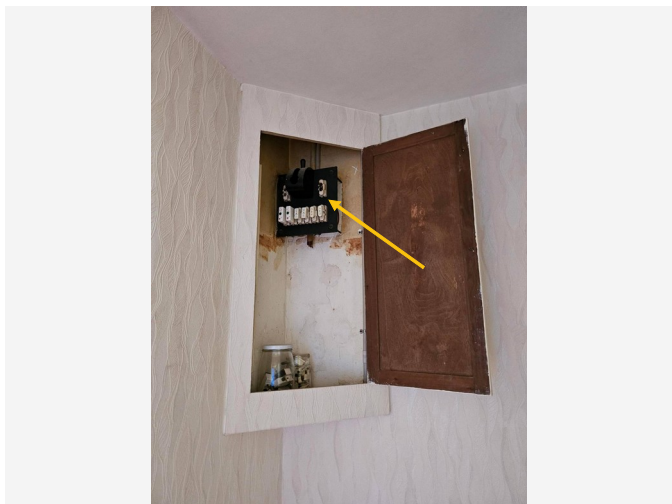
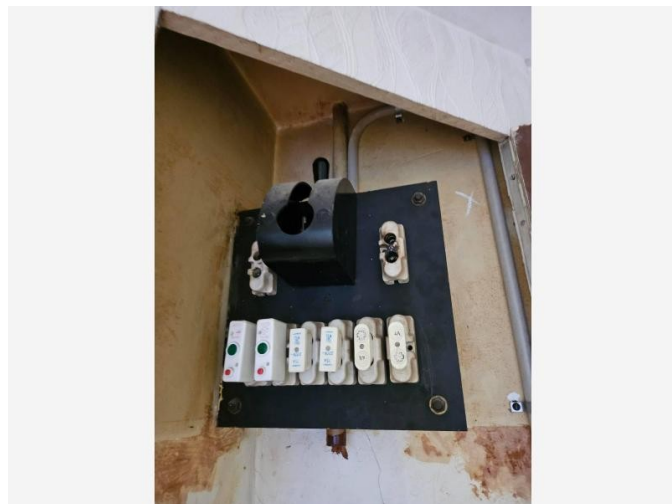
Eindbeoordeling materiaalrisico	Laag materiaalrisico en/of verlaagde kans op vezelvrijgave
---------------------------------	--

Gebondenheid	Categorie 1: hechtgebonden in oorsprong
Asbestsoort (vezeltype)	Crocidoliet aanwezig
Asbestconcentratie	Laag (< 50%)
Afschermingsgraad van het gehele materiaal	Stootvaste afscherming of omkasting
Toestand van het materiaal	Matig beschadigd, matig verweerd

Beschrijving	Electriciteitspaneel
Omgeving	Binnen
Primaire drager	Communicatie en elektrische infrastructuur en uitrusting
Asbestmateriaal	Plaat, paneel, tablet - Type Bakeliet
Bindmiddel van asbestmateriaal	Kunststof of -hars
Gebondenheid op basis van bindmiddel	Hecht
Hoeveelheid (oppervlakte - dikte - aantal)	<ul style="list-style-type: none"><li>• 0,20 m<sup>2</sup> - 1,00 cm - 1 stuk</li></ul>
Totaal volume	0,002 m <sup>3</sup>
Eenvoudig bereikbaar	Ja
Bevestigingswijze	<ul style="list-style-type: none"><li>• Geschroefd</li></ul>
Identificatiemethode	Vaststelling zonder monsternamen
Destructieve handeling voor identificatie	Nee
Opmerking	<p>Opgegeven maten en hoeveelheden zijn louter indicatief en dienen geenszins ter staving van een meetstaat.</p> <p>Ook de zekeringen zelf, kunnen asbesthoudende onderdelen bevatten.</p>

- Zorg voor een veilig beheer. Vermijd het beschadigen van het asbestmateriaal. Controleer de toestand jaarlijks op wijzigingen.
- Verwijder dit asbestmateriaal zo snel mogelijk. Volg de toestand goed op.

- Eenvoudige handelingen: mag via doe-het-zelf of door werknemer(s) met opleidingsattest eenvoudige handelingen  
Toepassing te verwijderen door deskundige met kennis van electriciteitswerken. Aangezien de electriciteit niet conform is in deze woning, kan dit paneel verwijderd worden op het moment dat de hernieuwing vd electriciteit wordt uitgevoerd.

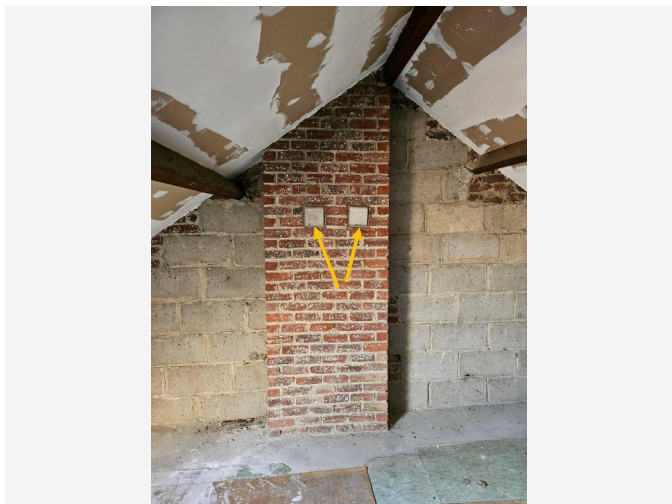
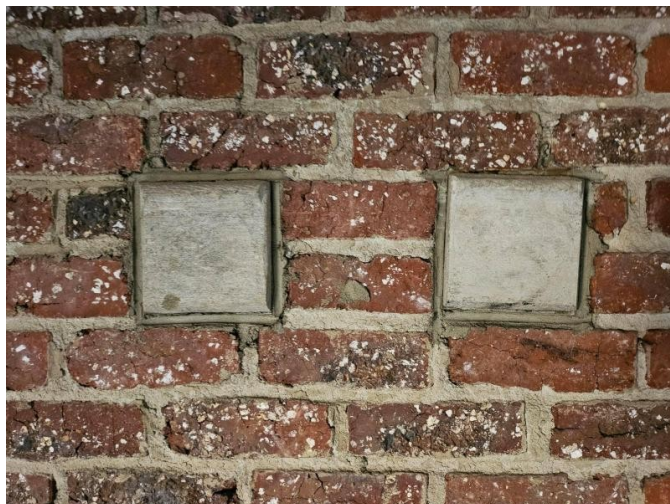
Eindbeoordeling materiaalrisico	Laag materiaalrisico en/of verlaagde kans op vezelvrijgave
---------------------------------	--

Gebondenheid	Categorie 1: hechtgebonden in oorsprong
Asbestsoort (vezeltype)	Crocidoliet aanwezig
Asbestconcentratie	Laag (< 50%)
Afschermingsgraad van het gehele materiaal	Geheel of deels (ook) vrij aan de binnenlucht
Toestand van het materiaal	Onbeschadigd, niet verweerd

Beschrijving	Roetschuifjes
Omgeving	Binnen
Primaire drager	HVAC infrastructuur en uitrusting
Asbestmateriaal	Brandwerende afsluiting (prefab geheel) - Luik
Bindmiddel van asbestmateriaal	Cement
Gebondenheid op basis van bindmiddel	Hecht
Hoeveelheid (gewicht - aantal)	<ul style="list-style-type: none"><li>• 5,00 kg - 1 stuk</li></ul>
Totaal gewicht	5,00 kg
Eenvoudig bereikbaar	Ja
Bevestigingswijze	<ul style="list-style-type: none"><li>• Geklemd</li></ul>
Identificatiemethode	Vaststelling zonder monstername
Destructieve handeling voor identificatie	Nee
Opmerking	Opgegeven maten en hoeveelheden zijn louter indicatief en dienen geenszins ter staving van een meetstaat.

- Zorg voor een veilig beheer. Vermijd het beschadigen van het asbestmateriaal. Controleer de toestand jaarlijks op wijzigingen.
- Verwijder dit asbestmateriaal zo snel mogelijk. Volg de toestand goed op.

- Eenvoudige handelingen: mag via doe-het-zelf of door werknemer(s) met opleidingsattest eenvoudige handelingen  
Deze toepassing kan op eenvoudige manier door de doe-het-zelver verwijderd worden door uit te schuiven en in zijn geheel af te voeren. Steeds mits het nemen van de nodige voorzorgsmaatregelen.

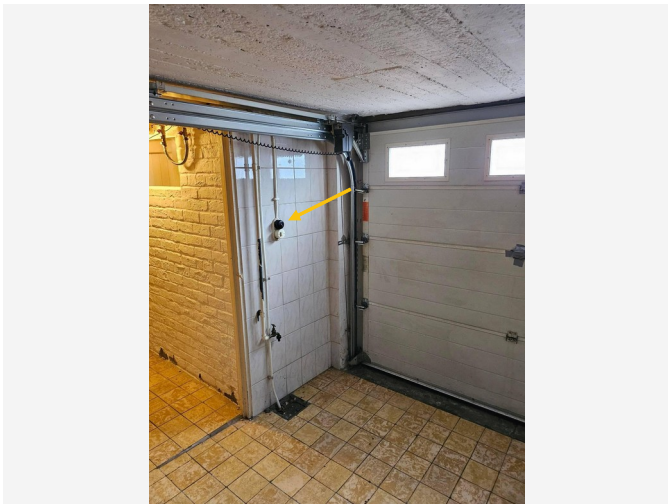
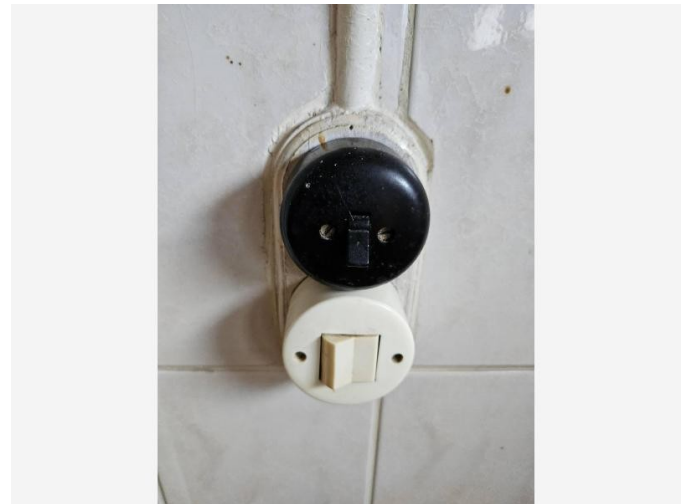
Eindbeoordeling materiaalrisico	Laag materiaalrisico en/of verlaagde kans op vezelvrijgave
---------------------------------	--

Gebondenheid	Categorie 1: hechtgebonden in oorsprong
Asbestsoort (vezeltype)	Crocidoliet aanwezig
Asbestconcentratie	Laag (< 50%)
Afschermingsgraad van het gehele materiaal	Geheel of deels (ook) vrij aan de binnenlucht
Toestand van het materiaal	Onbeschadigd, niet verweerd

Beschrijving	Schakelaar - bakeliet
Omgeving	Binnen
Primaire drager	Communicatie en elektrische infrastructuur en uitrusting
Asbestmateriaal	Plaat, paneel, tablet - Type Bakeliet
Bindmiddel van asbestmateriaal	Kunststof of -hars
Gebondenheid op basis van bindmiddel	Hecht
Hoeveelheid (oppervlakte - dikte - aantal)	• 0,10 m <sup>2</sup> - 1,00 cm - 1 stuk
Totaal volume	0,001 m <sup>3</sup>
Eenvoudig bereikbaar	Ja
Bevestigingswijze	• Geschroefd
Identificatiemethode	Vaststelling zonder monstername
Destructieve handeling voor identificatie	Nee
Opmerking	Opgegeven maten en hoeveelheden zijn louter indicatief en dienen geenszins ter staving van een meetstaat.

- Zorg voor een veilig beheer. Vermijd het beschadigen van het asbestmateriaal. Controleer de toestand jaarlijks op wijzigingen.

- Eenvoudige handelingen: mag via doe-het-zelf of door werknemer(s) met opleidingsattest eenvoudige handelingen  
Te verwijderen door deskundige met kennis van electriciteitswerken.

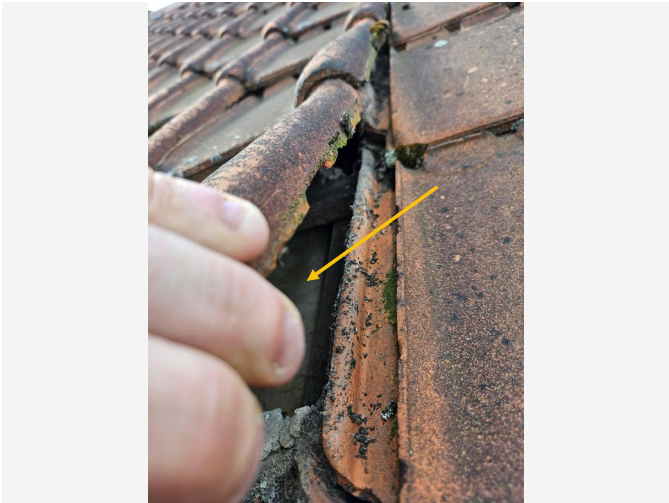
De woning zelf beschikt niet over een onderdak. Het tuinhuis heeft een onderdak in kunststof zeil. Beiden dus niet asbestverdacht.

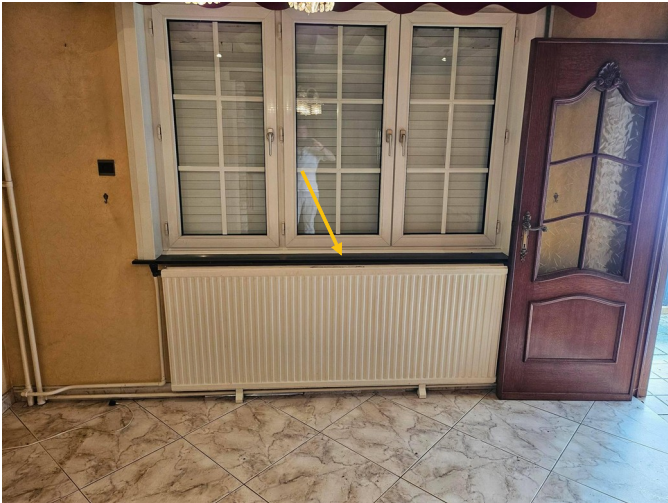
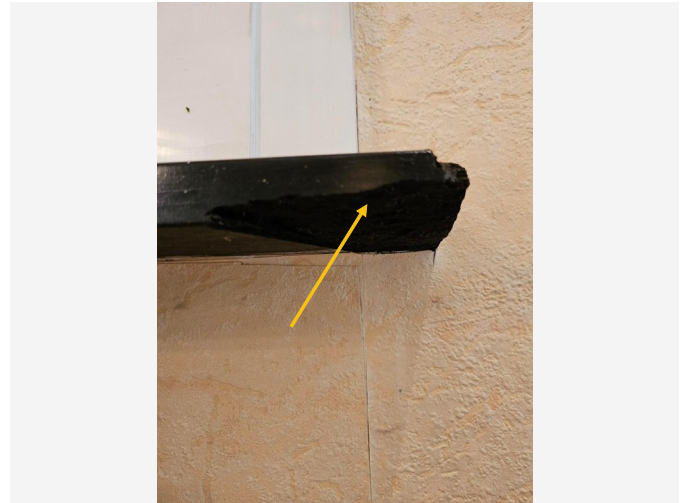
## Fiche 6: Venstertabletten - living - massal

Geen asbest

#	Type	Referentie	Resultaat
6.1	Puntmonster	MM3	Geen asbest

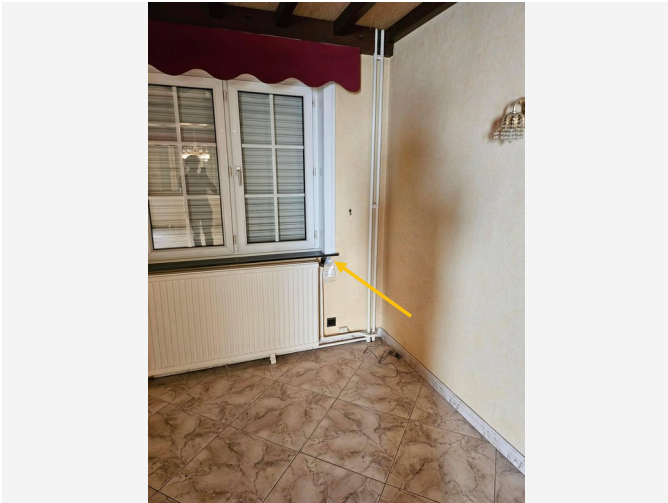
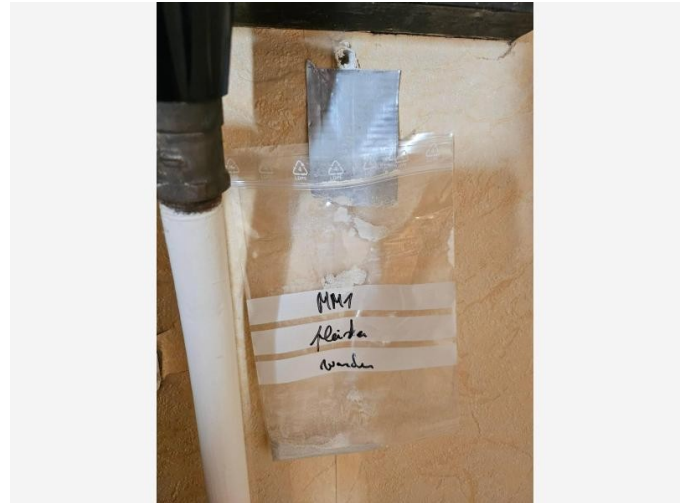
Geen asbest

#	Type	Referentie	Resultaat
7.1	Mengmonster	MM1	Geen asbest

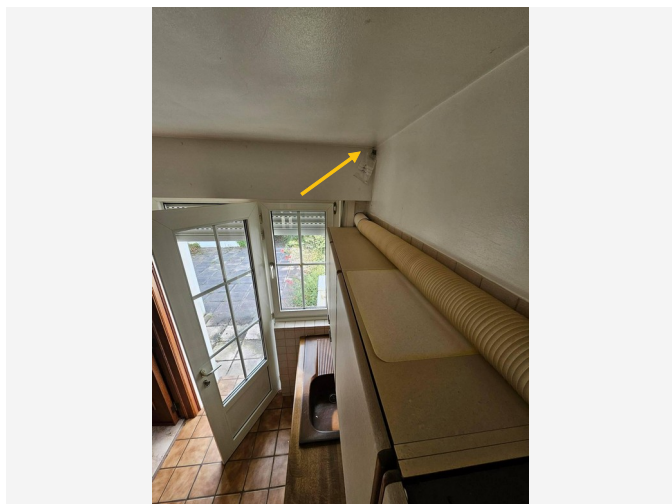
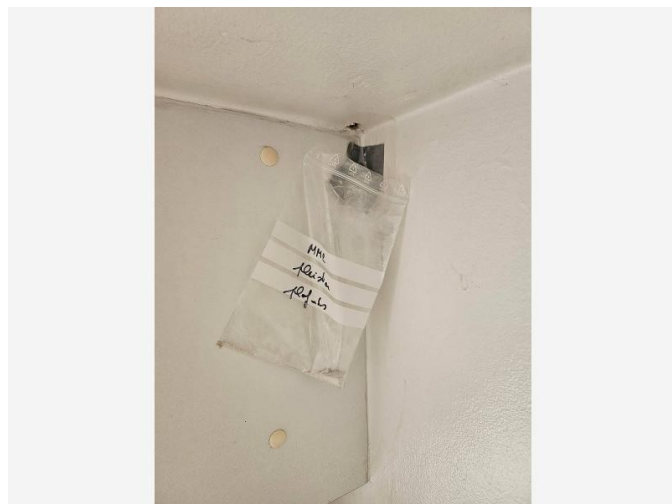
## Fiche 8: Pleister - plafonds

Geen asbest

#	Type	Referentie	Resultaat
8.1	Mengmonster	MM2	Geen asbest
