Certificat amiante (OVAM)

Asbestinventarisatetest

Snippenlaan 8, 1950 Kraainem

Attestnummer : 20240326-000156.000

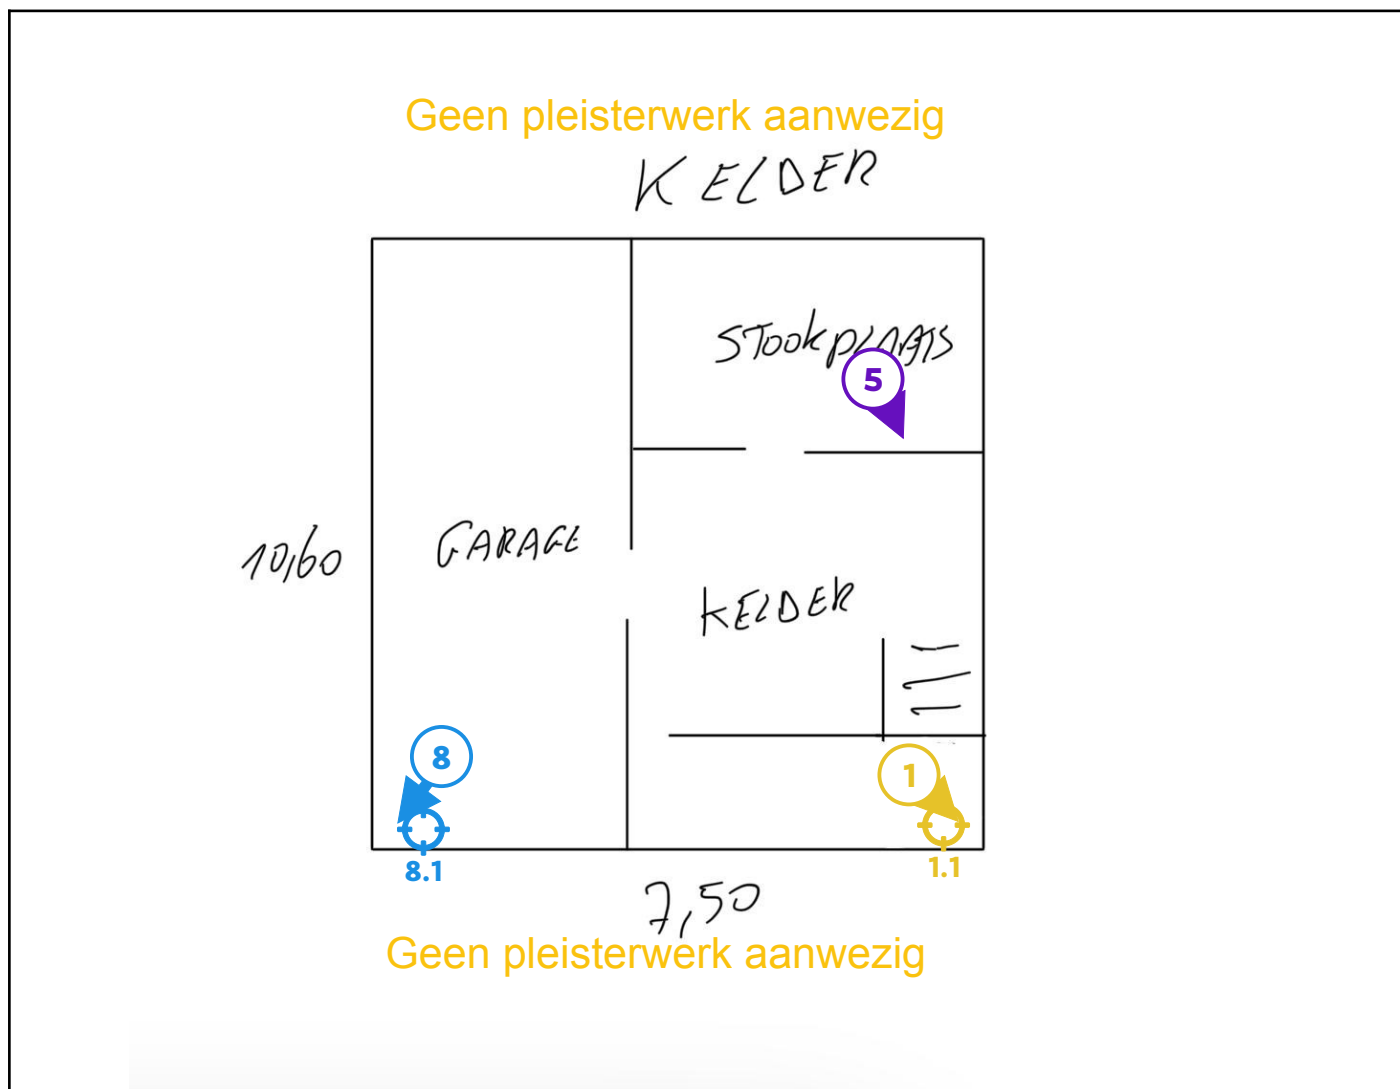
Plan 1.1: Kelder

Beschrijving	Type	Actie
1. Afvoerbuis cement kelderberging	Asbestmateriaal	Zorgvuldig beheren
1.1 Code: M08	Puntmonster	-
5. Oude CV ketel dichtingsringen/pakkingen	Advies	-
8. Afvoerbuis sanitair in cement garage	Geen asbest	-
8.1 Code: M09	Puntmonster	-
9. Pleister plafond	Geen asbest	-

10. Pleister wand	Geen asbest	-
-------------------	-------------	---

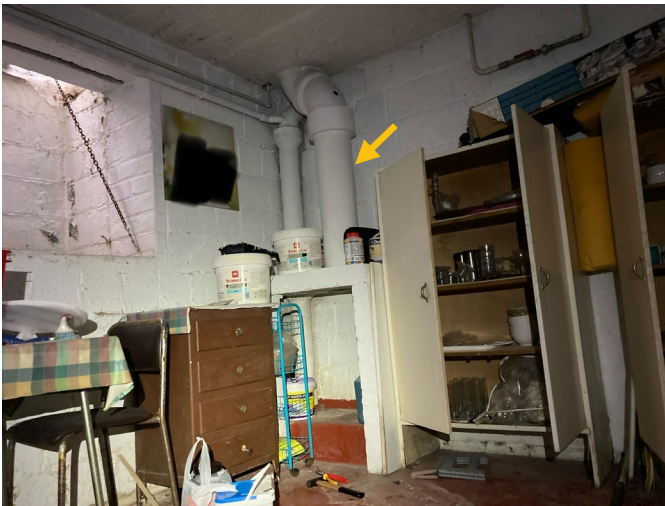
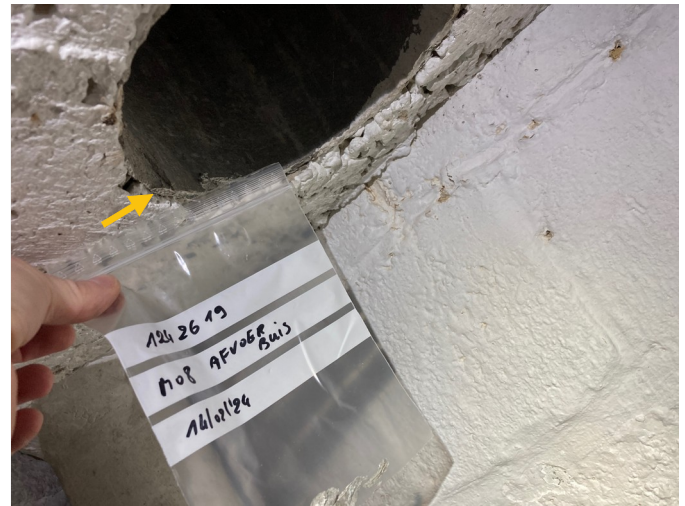
Het asbestmateriaal valt onder de mijlpaal van 2040.

Eindbeoordeling materiaalrisico	Laag materiaalrisico en/of verlaagde kans op vezelvrijgave
---------------------------------	--

Gebondenheid	Categorie 1: hechtgebonden in oorsprong
Asbestsoort (vezeltype)	Crocidoliet aanwezig
Asbestconcentratie	Laag (< 50%)
Afschermingsgraad van het gehele materiaal	Geheel of deels (ook) vrij aan de binnenlucht
Toestand van het materiaal	Onbeschadigd, niet verweerd

#	Type	Referentie	Resultaat
1.1	Puntmonster	M08	Chrysotiel, Crocidoliet

Beschrijving	Afvoerbuis cement kelderberging
Omgeving	Binnen
Primaire drager	Koker voor afvalafvoer
Asbestmateriaal	Buis, koker, leiding, pijp, doorvoer
Bindmiddel van asbestmateriaal	Cement
Gebondenheid op basis van bindmiddel	Hecht
Hoeveelheid (lengte - omtrek - dikte - aantal)	• 1,40 m - 100,00 cm - 2,00 cm - 1 stuk

- Zorg voor een veilig beheer en verwijder dit asbestmateriaal wanneer het bij werken eenvoudig bereikbaar wordt. Controleer de toestand jaarlijks op wijzigingen.

- Eenvoudige handelingen: mag via doe-het-zelf of door werknemer(s) met opleidingsattest eenvoudige handelingen
Deze hechtgebonden toepassing mag je via deze methode verwijderen. Bijkomende info (oa voorzorgsmaatregelen) kan je terugvinden achteraan dit attest onder de rubriek toelichting.

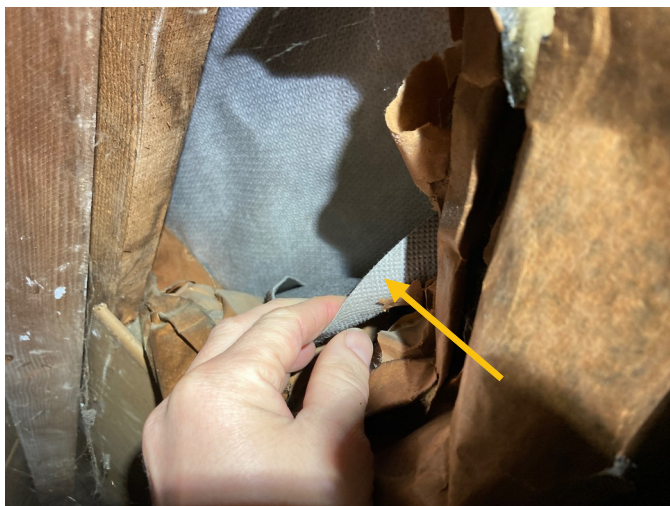
Onderdak bestaande uit recente doek (vernieuwd in 2021)

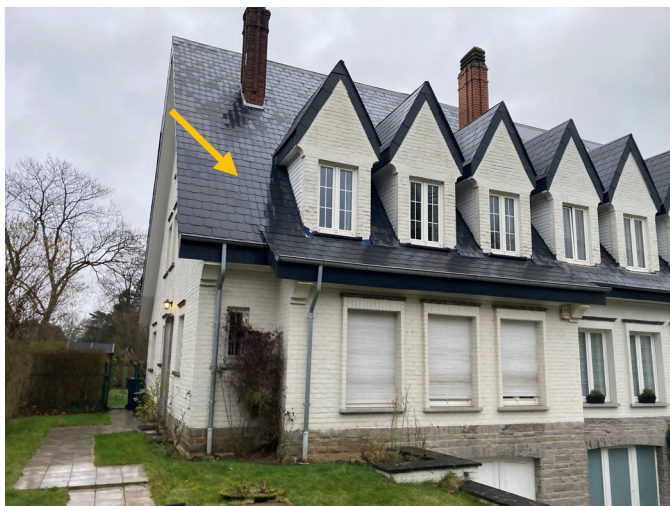
Dak volledig vernieuwd in 2021, factuur toegevoegd bij rubriek bewijsdocumenten,

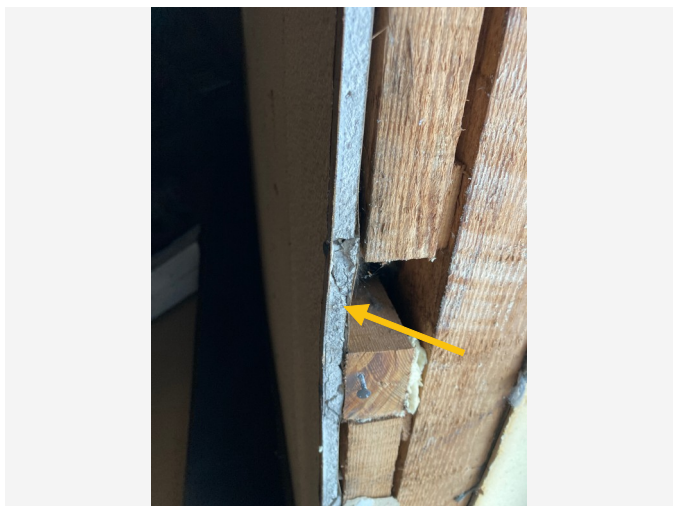
Binnenbekleding schuindak bestaat uit niet verdachte gipskarton plaat. Zonder destructie is het niet mogelijk de bovenliggende laag te inspecteren.

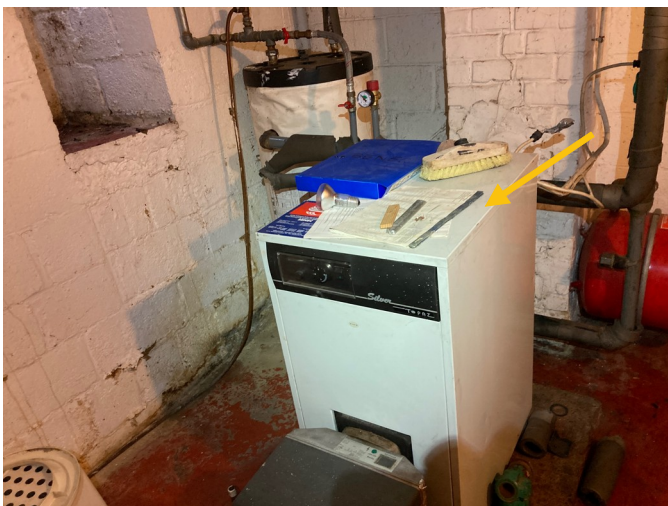
Mogelijks bevat de CV ketel verdachte isolatie en pakkingen. Inspectie zonder demontage is niet mogelijk.

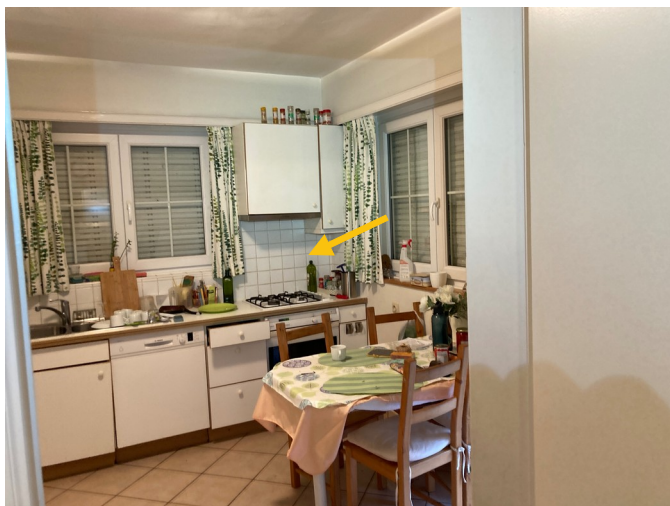
De lijmlaag achter de wandtegels is mogelijks verdacht. Staalname zonder destructie is niet mogelijk. Bij verwijdering of renovatie van de wandtegels eerst een analyse laten uitvoeren van de tegellijm op mogelijke aanwezigheid van asbestvezel.

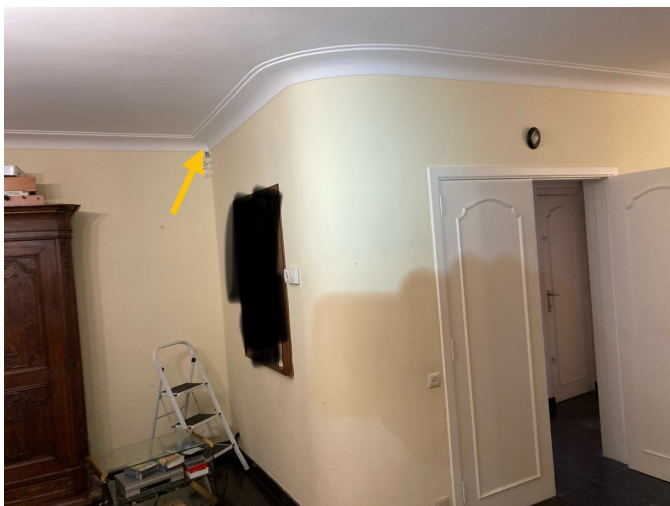
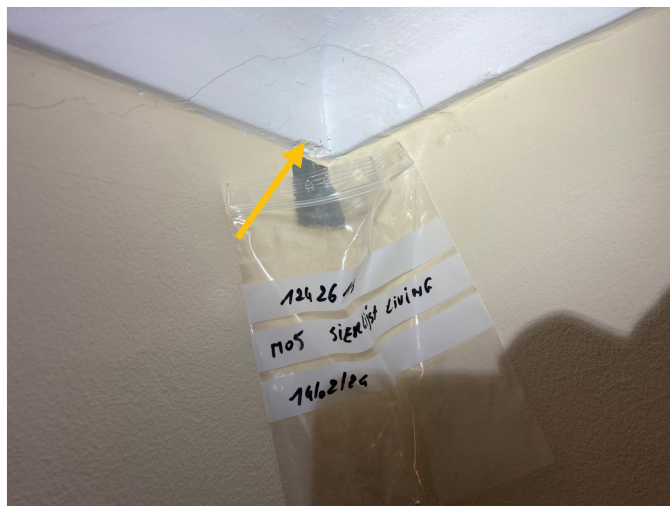
Fiche 7: Sierlijst plafond living

Geen asbest

#	Type	Referentie	Resultaat
7.1	Puntmonster	M05	Geen asbest

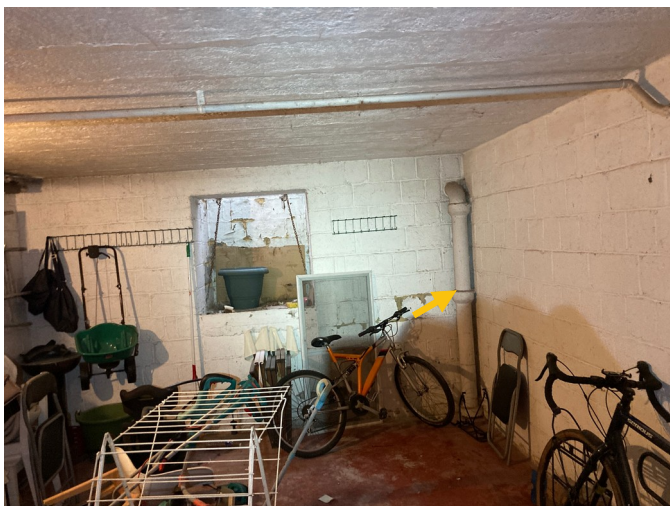
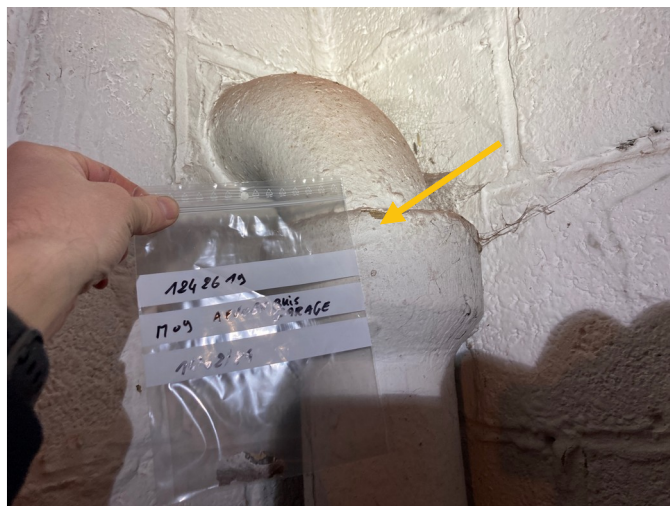
Fiche 8: AfvoerbuIs sanitair in cement garage

Geen asbest

#	Type	Referentie	Resultaat
8.1	Puntmonster	M09	Geen asbest

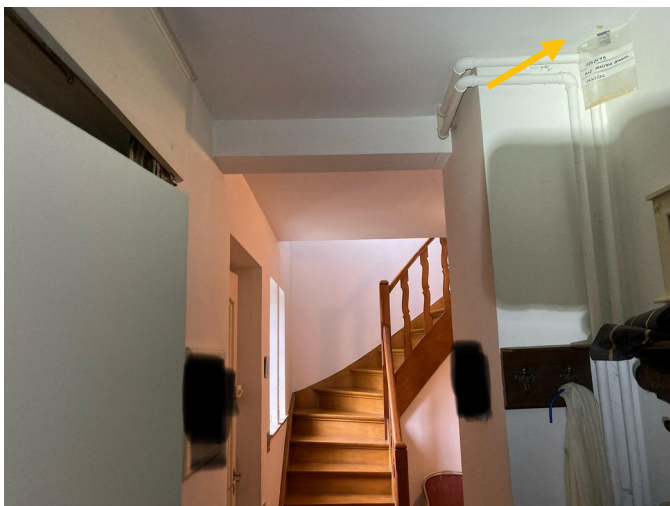
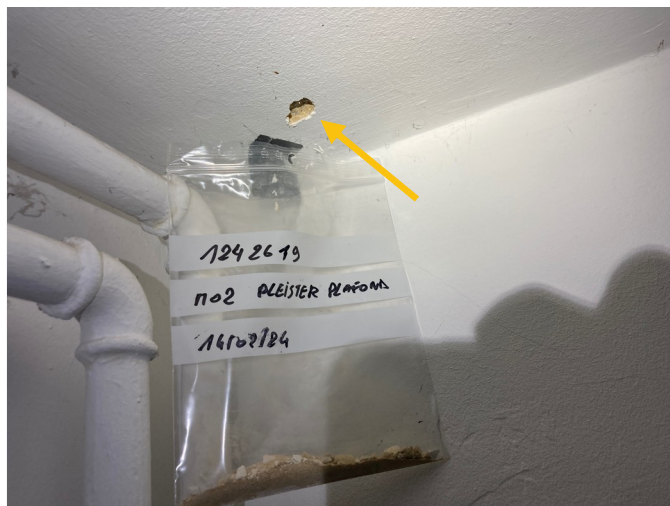
Fiche 9: Pleister plafond

Geen asbest

#	Type	Referentie	Resultaat
9.1	Mengmonster	MO2	Geen asbest

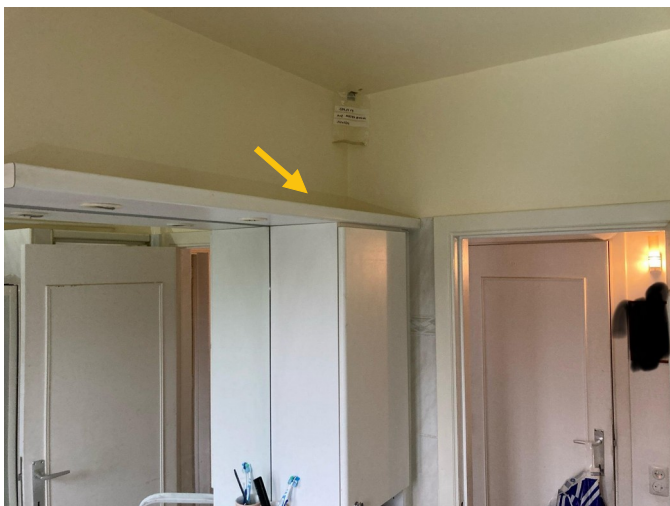
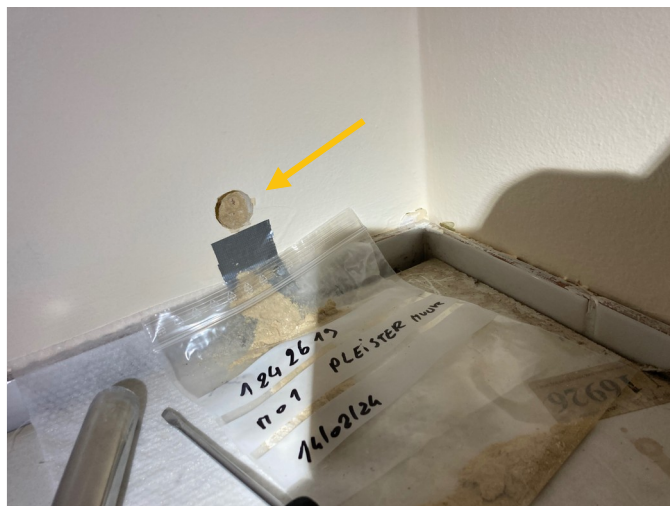
Geen asbest

#	Type	Referentie	Resultaat
10.1	Mengmonster	M01	Geen asbest

Beschrijving	Pleister wand
Omgeving	Binnen
Primaire drager	Binnenwand

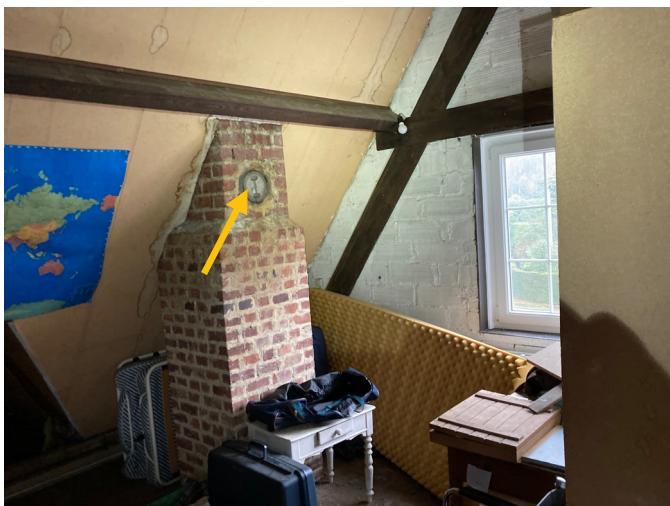
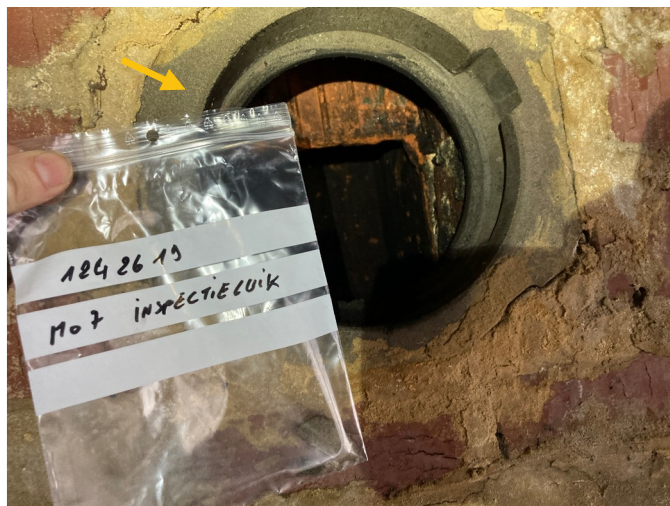
Geen asbest

#	Type	Referentie	Resultaat
11.1	Puntmonster	M07	Geen asbest

Beschrijving	Roetluik (in cement) zolder
Omgeving	Binnen
Primaire drager	HVAC infrastructuur en uitrusting
Bindmiddel van materiaal	Cement

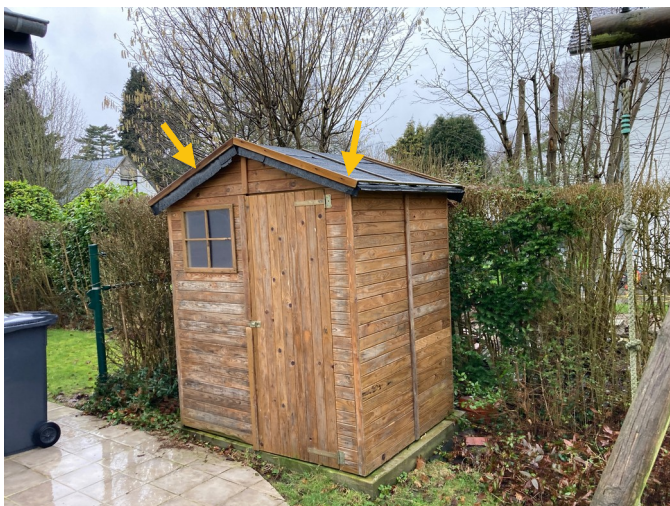
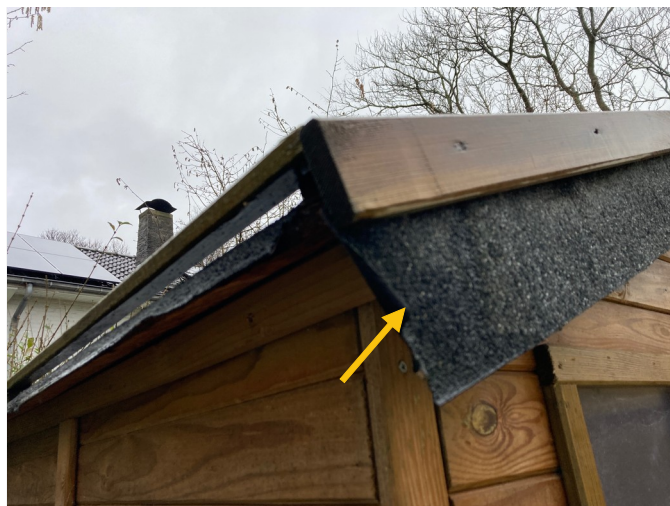
Fiche 12: Roofng tuinhuisdak

Geen asbest

#	Type	Referentie	Resultaat
12.1	Puntmonster	M10	Geen asbest

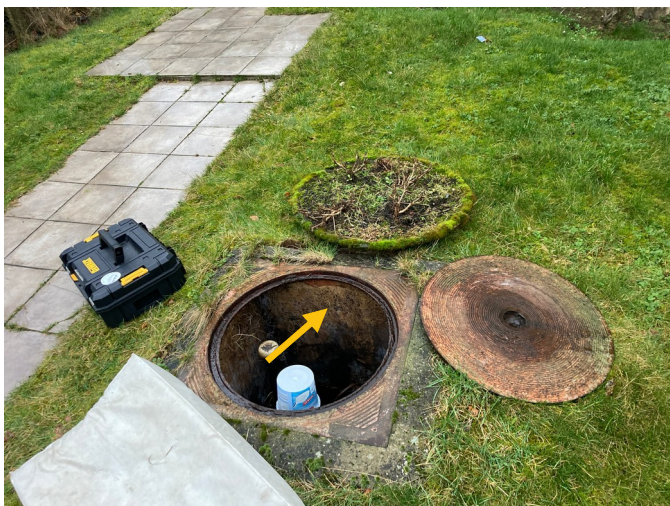
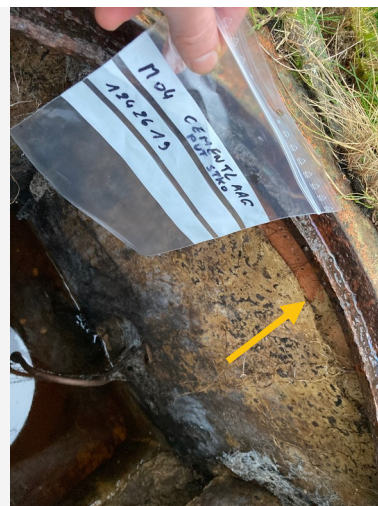
Geen asbest

#	Type	Referentie	Resultaat
13.1	Puntmonster	M04	Geen asbest

Beschrijving	Cementlaag inspectieput stookolietank
Omgeving	Buiten
Primaire drager	Inspectieput
Bindmiddel van materiaal	Cement

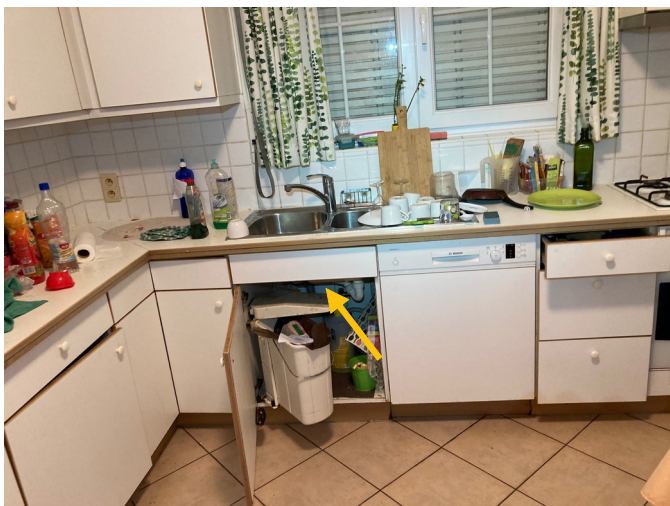
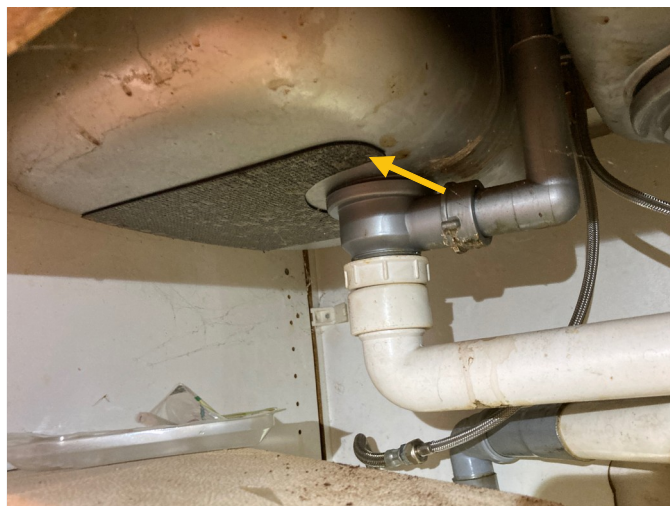
Geen asbest

#	Type	Referentie	Resultaat
14.1	Puntmonster	M03	Geen asbest

Beschrijving	ontdreuningsplaat onder spoelbak
Omgeving	Binnen
Primaire drager	Sanitaire infrastructuur en uitrusting (toe- en afvoer)
Bindmiddel van materiaal	Bitumen (roofing, teer, asfalt)
