Asbestinventarisatetest

Mgr. Cardijnlaan 8, 1933 Zaventem

Attestnummer : 20240307-000307.000

Uitgegeven op : 07.03.2024

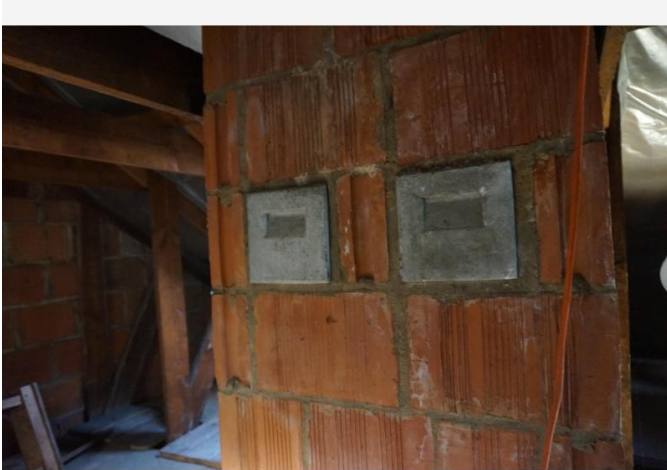
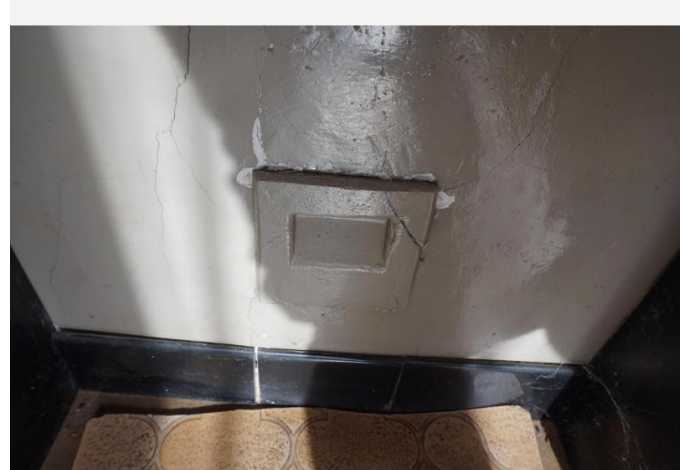
Verwijderen

Eindbeoordeling materiaalrisico	Verhoogd materiaalrisico en/of verhoogde kans op vezelvrijgave
---------------------------------	--

Gebondenheid	Categorie 1: hechtgebonden in oorsprong
Asbestsoort (vezeltype)	Crocidoliet aanwezig
Asbestconcentratie	Laag (< 50%)
Afschermingsgraad van het gehele materiaal	Geheel of deels (ook) vrij aan de binnenlucht
Toestand van het materiaal	Licht beschadigd, licht verweerd. Intact materiaal type Pical – asbestboard of categorie III 'gebondenheid'

Beschrijving	Inspectieluikjes leefruimte/kelder/zolder
Omgeving	Binnen
Primaire drager	Ruimteverwarming
Asbestmateriaal	Brandwerende afsluiting (prefab geheel) - Luik
Bindmiddel van asbestmateriaal	Cement
Gebondenheid op basis van bindmiddel	Hecht
Hoeveelheid (gewicht - aantal)	• 3,00 kg - 4 stuks
Totaal gewicht	12,00 kg
Eenvoudig bereikbaar	Ja
Bevestigingswijze	• Geklemd
Identificatiemethode	Vaststelling zonder monsternamen

- Verwijder dit asbestmateriaal zo snel mogelijk. Volg de toestand goed op.

- Eenvoudige handelingen: mag via doe-het-zelf of door werknemer(s) met opleidingsattest eenvoudige handelingen
Inspectieluiken zijn een hechtgebonden toepassing. Deze dienen voorzichtig te worden verwijderd, zonder het inspectieluik te breken of er in te slijpen.

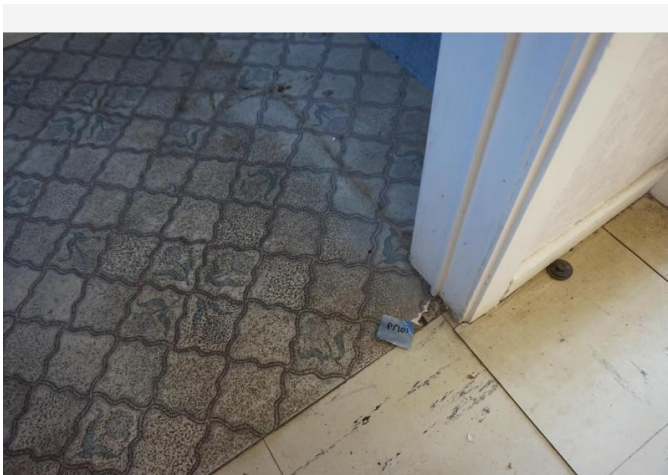
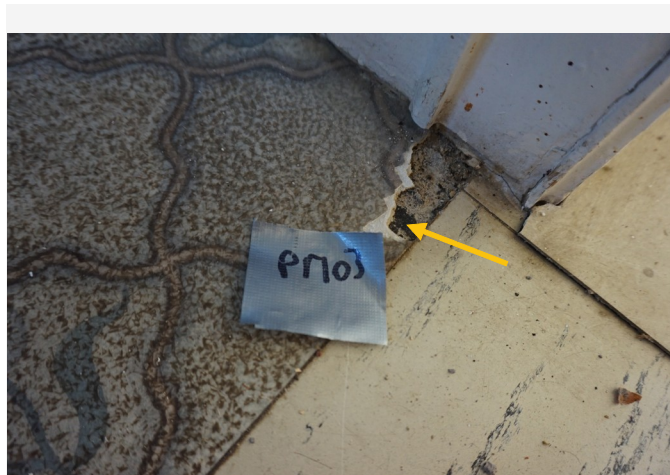
Zorgvuldig beheren

Eindbeoordeling materiaalrisico	Laag materiaalrisico en/of verlaagde kans op vezelvrijgave
---------------------------------	--

Gebondenheid	Categorie 1: hechtgebonden in oorsprong
Asbestsoort (vezeltype)	Alleen chrysotiel
Asbestconcentratie	Laag (< 50%)
Afschermingsgraad van het gehele materiaal	Geheel of deels (ook) vrij aan de binnenlucht
Toestand van het materiaal	Licht beschadigd, licht verweerd. Intact materiaal type Pical – asbestboard of categorie III 'gebondenheid'

Beschrijving	Zwarte lijm laag
Omgeving	Binnen
Primaire drager	Vloer
Asbestmateriaal	In-situ afwerkingslagen - Lijm laag
Bindmiddel van asbestmateriaal	Lijm
Gebondenheid op basis van bindmiddel	Hecht
Hoeveelheid (oppervlakte - dikte - aantal)	• 40,00 m ² - 0,10 mm - 1 stuk
Totaal volume	0,004 m ³
Eenvoudig bereikbaar	Ja
Bevestigingswijze	• Verlijmd, ingegoten, versmeerd
Identificatiemethode	Vaststelling met bewijsdocument, zonder monsternamen

Destructieve handeling voor identificatie	Nee
Opmerking	Volgens de staalname van de vinytegel blijkt de lijm ook asbesthoudend te zijn.

- Zorg voor een veilig beheer. Vermijd het beschadigen van het asbestmateriaal. Controleer de toestand jaarlijks op wijzigingen.

- Hermetische zone (erkend asbestverwijderaar)
Lijm mag niet doe-het-zelf verwijderd worden. Aangezien deze lijm vastzit aan de ondergrond en dit niet zonder te scheuren/breken verwijderd kan worden. Bij deze werken komen er steeds asbestvezels vrij in een binnenruimte.

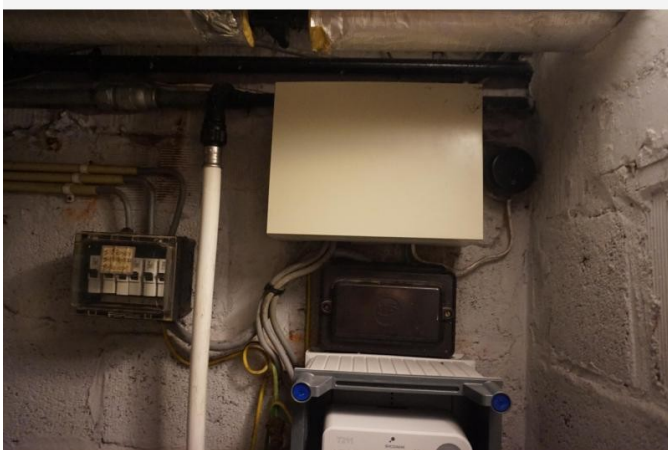
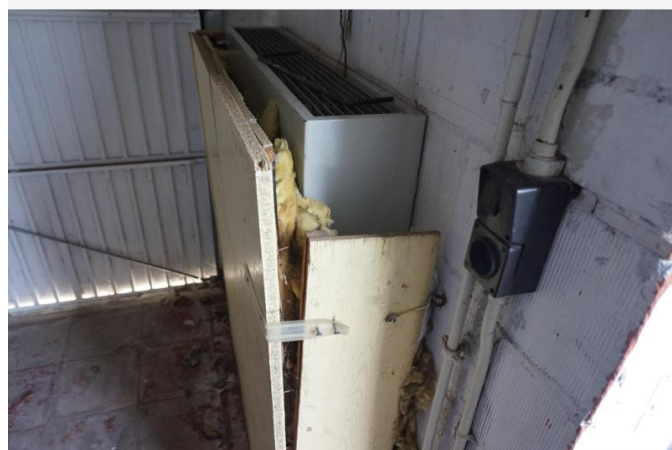
Zorgvuldig beheren

Eindbeoordeling materiaalrisico	Laag materiaalrisico en/of verlaagde kans op vezelvrijgave
---------------------------------	--

Gebondenheid	Categorie 1: hechtgebonden in oorsprong
Asbestsoort (vezeltype)	Crocidoliet aanwezig
Asbestconcentratie	Laag (< 50%)
Afschermingsgraad van het gehele materiaal	Geheel of deels (ook) vrij aan de binnenlucht
Toestand van het materiaal	Onbeschadigd, niet verweerd

Beschrijving	Bakeliet (oud elektrisch materieel)
Omgeving	Binnen
Primaire drager	Communicatie en elektrische infrastructuur en uitrusting
Asbestmateriaal	Bakeliet
Bindmiddel van asbestmateriaal	Kunststof of -hars
Gebondenheid op basis van bindmiddel	Hecht
Hoeveelheid (gewicht - aantal)	<ul style="list-style-type: none">• 3,00 kg - 1 stuk
Totaal gewicht	3,00 kg
Eenvoudig bereikbaar	Ja
Bevestigingswijze	<ul style="list-style-type: none">• Geschroefd
Identificatiemethode	Vaststelling zonder monsternamen

Destructieve handeling voor identificatie	Nee
Opmerking	Het betreft al het oud elektrisch (schakel)materieel van bakeliet (bvb; schakelaars/klemmendozen/stopcontacten/lamphouders...) Het betreft een ruwe schatting van de hoeveelheid.

- Zorg voor een veilig beheer. Vermijd het beschadigen van het asbestmateriaal. Controleer de toestand jaarlijks op wijzigingen.

- Eenvoudige handelingen: mag via doe-het-zelf of door werknemer(s) met opleidingsattest eenvoudige handelingen
Elektrisch materiaal uit bakeliet zijn hechtgebonden toepassingen. Deze dienen voorzichtig te worden verwijderd zonder te breken.

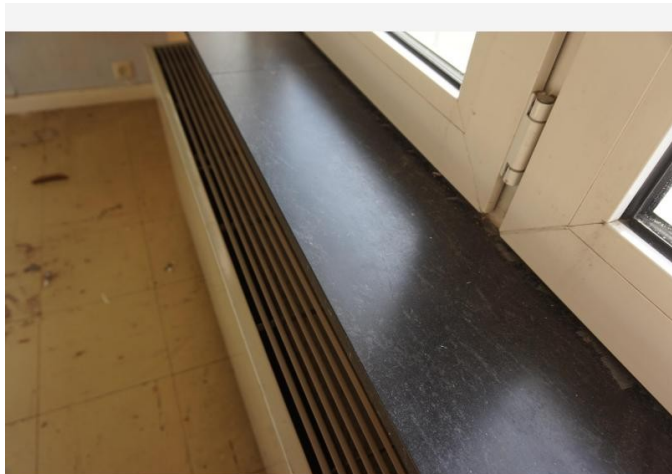
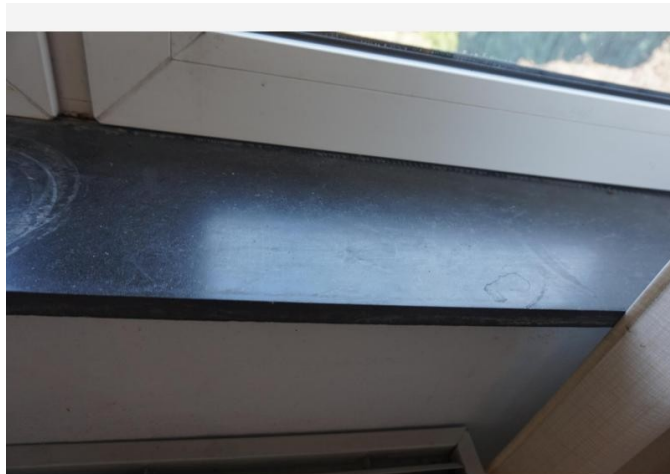
Fiche 4: Imitatienatuursteen vensterbanken type Massal

Zorgvuldig beheren

Eindbeoordeling materiaalrisico	Laag materiaalrisico en/of verlaagde kans op vezelvrijgave
---------------------------------	--

Gebondenheid	Categorie 1: hechtgebonden in oorsprong
Asbestsoort (vezeltype)	Alleen chrysotiel
Asbestconcentratie	Laag (< 50%)
Afschermingsgraad van het gehele materiaal	Geheel of deels (ook) vrij aan de binnenlucht
Toestand van het materiaal	Licht beschadigd, licht verweerd. Intact materiaal type Pical – asbestboard of categorie III 'gebondenheid'

Beschrijving	Imitatie natuursteen vensterbanken type Massal
Omgeving	Binnen
Primaire drager	Wandopening verticaal (raam, deur, ...)
Asbestmateriaal	Plaat, paneel, tablet - Type Massal
Bindmiddel van asbestmateriaal	Cement
Gebondenheid op basis van bindmiddel	Hecht
Hoeveelheid (oppervlakte - dikte - aantal)	<ul style="list-style-type: none"> • 0,13 m² - 2,00 cm - 1 stuk • 0,38 m² - 2,00 cm - 1 stuk • 0,52 m² - 2,00 cm - 2 stuks • 0,29 m² - 2,00 cm - 1 stuk
Totaal volume	0,037 m ³

- Zorg voor een veilig beheer en verwijder dit asbestmateriaal wanneer het bij werken eenvoudig bereikbaar wordt. Controleer de toestand jaarlijks op wijzigingen.

- Eenvoudige handelingen: mag via doe-het-zelf of door werknemer(s) met opleidingsattest eenvoudige handelingen
Imitatienatuurstenen vensterbanken type massal zijn een hechtgebonden toepassing, deze dienen voorzichtig te worden verwijderd zonder te breken/slijpen om vezelvrijgave te vermijden.

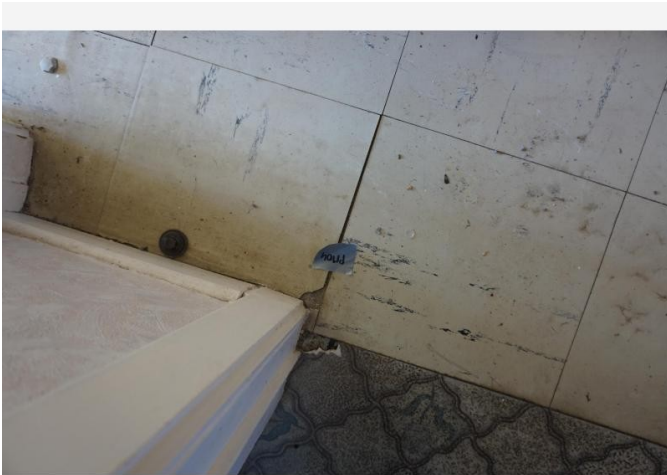
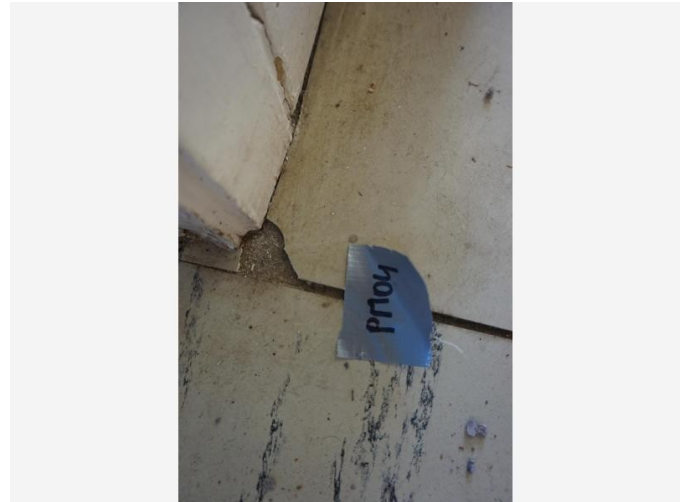
Zorgvuldig beheren

Eindbeoordeling materiaalrisico	Laag materiaalrisico en/of verlaagde kans op vezelvrijgave
---------------------------------	--

Gebondenheid	Categorie 1: hechtgebonden in oorsprong
Asbestsoort (vezeltype)	Alleen chrysotiel
Asbestconcentratie	Laag (< 50%)
Afschermingsgraad van het gehele materiaal	Geheel of deels (ook) vrij aan de binnenlucht
Toestand van het materiaal	Licht beschadigd, licht verweerd. Intact materiaal type Pical – asbestboard of categorie III 'gebondenheid'

#	Type	Referentie	Resultaat
5.1	Puntmonster	PM04	Chrysotiel

Beschrijving	Vinyltegels slaapkamers/hal verdiep
Omgeving	Binnen
Primaire drager	Vloer
Asbestmateriaal	Prefab - afwerking - Tegel
Bindmiddel van asbestmateriaal	Kunststof of -hars
Gebondenheid op basis van bindmiddel	Hecht
Hoeveelheid (oppervlakte - dikte - aantal)	• 33,00 m ² - 0,10 cm - 1 stuk

- Zorg voor een veilig beheer. Vermijd het beschadigen van het asbestmateriaal. Controleer de toestand jaarlijks op wijzigingen.

- Hermetische zone (erkend asbestverwijderaar)
Vinylvloertegels mogen niet doe-het-zelf verwijderd worden. Deze zijn verlijmd aan de ondergrond en bij deze werken komen er steeds asbestvezels vrij in een binnenruimte.

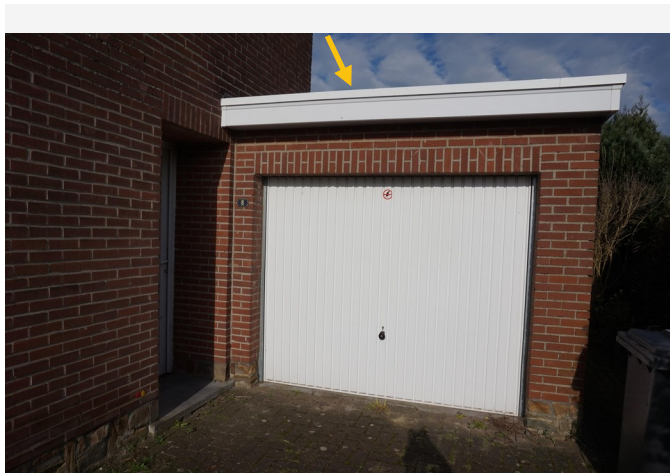
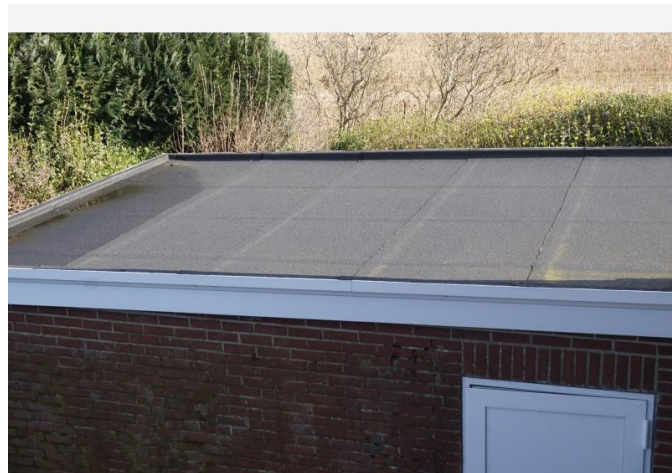
Zorgvuldig beheren

Eindbeoordeling materiaalrisico	Laag materiaalrisico en/of verlaagde kans op vezelvrijgave
---------------------------------	--

Gebondenheid	Categorie 1: hechtgebonden in oorsprong
Asbestsoort (vezeltype)	Alleen chrysotiel
Asbestconcentratie	Laag (< 50%)
Afschermingsgraad van het gehele materiaal	Geheel of deels vrij aan de buitenlucht
Toestand van het materiaal	Licht beschadigd, licht verweerd. Intact materiaal type Pical – asbestboard of categorie III 'gebondenheid'

Beschrijving	Roofing plat dak garage
Omgeving	Buiten
Primaire drager	Plat dak
Asbestmateriaal	Dak- en gevelbekleding - Roofing
Bindmiddel van asbestmateriaal	Bitumen (roofing, teer, asfalt)
Gebondenheid op basis van bindmiddel	Hecht
Hoeveelheid (oppervlakte - aantal)	• 20,00 m ² - 1 stuk
Totale oppervlakte	20,00 m ²
Eenvoudig bereikbaar	Ja
Bevestigingswijze	• Verlijmd, ingegoten, versmeerd

Identificatiemethode	Vaststelling zonder monstername Motivatie: Groot risico op structurele gevolgschade (lekschade, werking installatie,...)
Destructieve handeling voor identificatie	Nee

- Zorg voor een veilig beheer. Vermijd het beschadigen van het asbestmateriaal. Controleer de toestand jaarlijks op wijzigingen.

- Eenvoudige handelingen: mag via doe-het-zelf of door werknemer(s) met opleidingsattest eenvoudige handelingen
Roofing mag, gezien dit niet zonder te scheuren/breken verwijderd kan worden, niet doe-het-zelf verwijderd worden maar enkel door werknemers met opleidingsattest éénvoudige handelingen. Er komen hier steeds asbestvezels bij vrij.

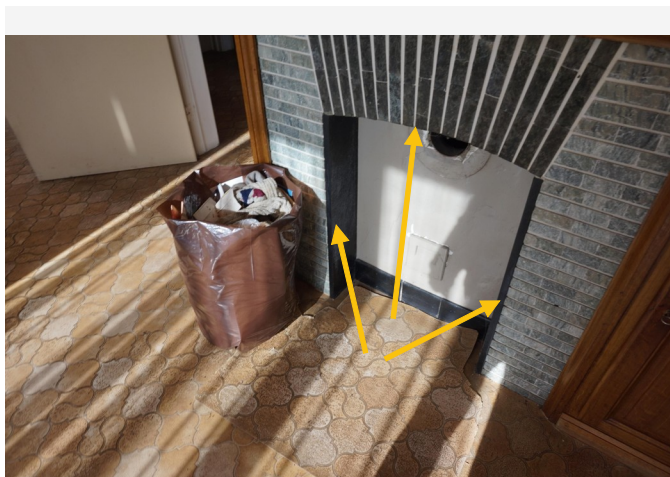
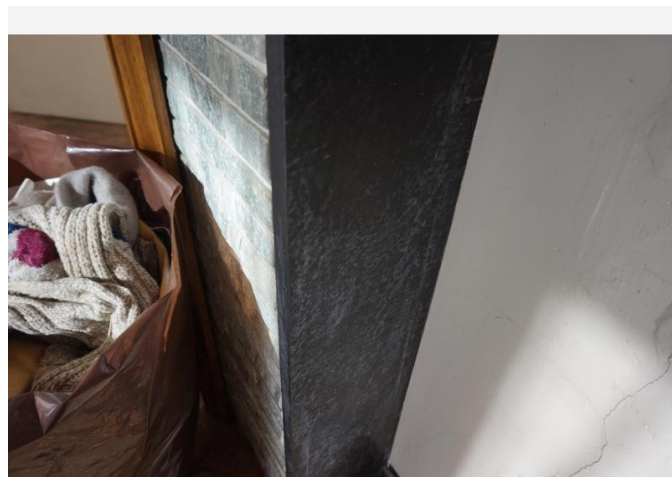
Zorgvuldig beheren

Eindbeoordeling materiaalrisico	Laag materiaalrisico en/of verlaagde kans op vezelvrijgave
---------------------------------	--

Gebondenheid	Categorie 1: hechtgebonden in oorsprong
Asbestsoort (vezeltype)	Alleen chrysotiel
Asbestconcentratie	Laag (< 50%)
Afschermingsgraad van het gehele materiaal	Geheel of deels (ook) vrij aan de binnenlucht
Toestand van het materiaal	Licht beschadigd, licht verweerd. Intact materiaal type Pical – asbestboard of categorie III 'gebondenheid'

Beschrijving	cementplaten type massel haard
Omgeving	Binnen
Primaire drager	Ruimteverwarming
Asbestmateriaal	Plaat, paneel, tablet - Type Massal
Bindmiddel van asbestmateriaal	Cement
Gebondenheid op basis van bindmiddel	Hecht
Hoeveelheid (oppervlakte - dikte - aantal)	• 0,11 m ² - 2,00 cm - 3 stuks
Totaal volume	0,007 m ³
Eenvoudig bereikbaar	Ja
Bevestigingswijze	• Verlijmd, ingegoten, versmeerd
Identificatiemethode	Vaststelling zonder monsternamen

- Zorg voor een veilig beheer en verwijder dit asbestmateriaal wanneer het bij werken eenvoudig bereikbaar wordt. Controleer de toestand jaarlijks op wijzigingen.

- Eenvoudige handelingen: mag via doe-het-zelf of door werknemer(s) met opleidingsattest eenvoudige handelingen
Imitatie natuurstenen type massal zijn een hechtgebonden toepassing, deze dienen voorzichtig te worden verwijderd zonder te breken/slijpen om vezelvrijgave te vermijden.

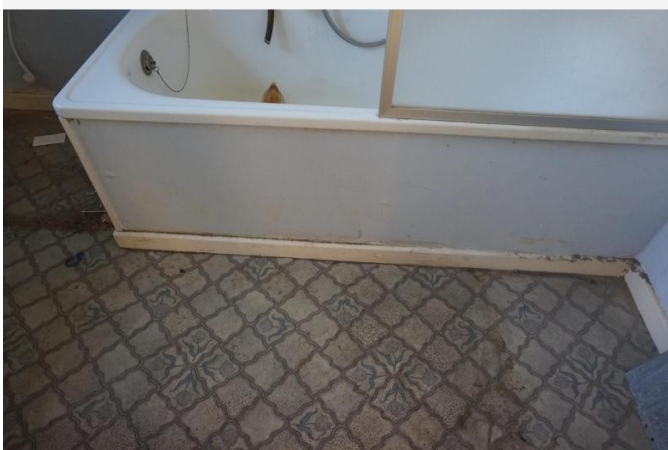
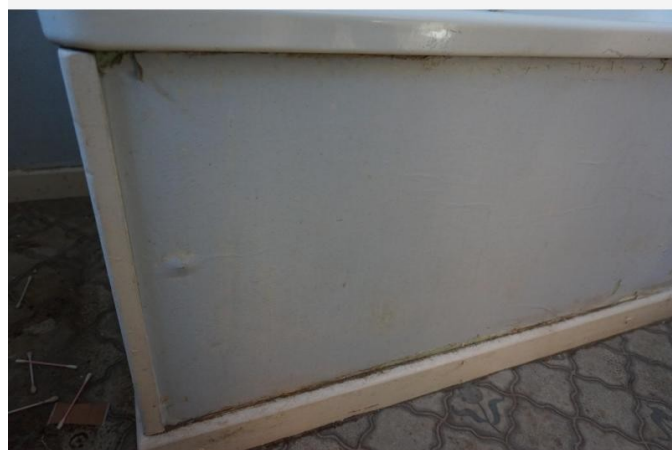
Zorgvuldig beheren

Eindbeoordeling materiaalrisico	Laag materiaalrisico en/of verlaagde kans op vezelvrijgave
---------------------------------	--

Gebondenheid	Categorie 1: hechtgebonden in oorsprong
Asbestsoort (vezeltype)	Crocidoliet aanwezig
Asbestconcentratie	Laag (< 50%)
Afschermingsgraad van het gehele materiaal	Niet stootvaste afscherming
Toestand van het materiaal	Licht beschadigd, licht verweerd. Intact materiaal type Pical – asbestboard of categorie III 'gebondenheid'

Beschrijving	Menuiserieplaten bad
Omgeving	Binnen
Primaire drager	Inrichting (meubilair, ...)
Asbestmateriaal	Plaat, paneel, tablet - Type Menuiserie
Bindmiddel van asbestmateriaal	Cement
Gebondenheid op basis van bindmiddel	Hecht
Hoeveelheid (oppervlakte - dikte - aantal)	• 0,87 m ² - 0,30 cm - 1 stuk
Totaal volume	0,003 m ³
Eenvoudig bereikbaar	Ja
Bevestigingswijze	• Geschroefd
Identificatiemethode	Vaststelling zonder monsternamen

- Zorg voor een veilig beheer en verwijder dit asbestmateriaal wanneer het bij werken eenvoudig bereikbaar wordt. Controleer de toestand jaarlijks op wijzigingen.

- Eenvoudige handelingen: mag via doe-het-zelf of door werknemer(s) met opleidingsattest eenvoudige handelingen
Menuiserieplaten zijn een hechtgebonden toepassing, deze dienen voorzichtig te worden verwijderd zonder te breken/slijpen om vezelvrijgave te vermijden. Indien deze niet zonder te breken verwijderd kunnen worden dient deze door een erkend asbestverwijderaar te gebeuren al dan niet in een hermetische zone.

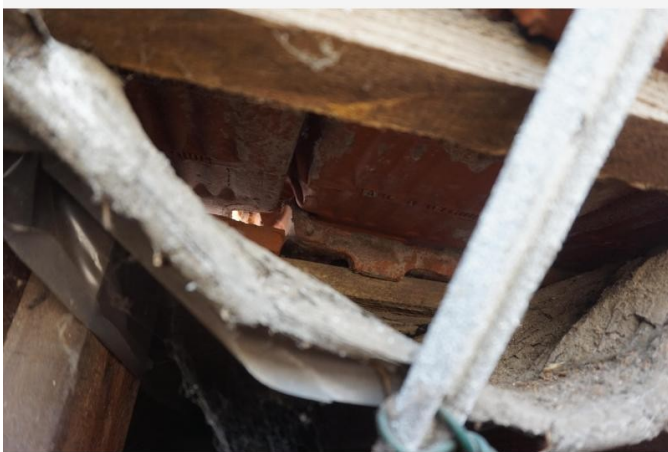
Er werd geen asbest onderdak aangetroffen.

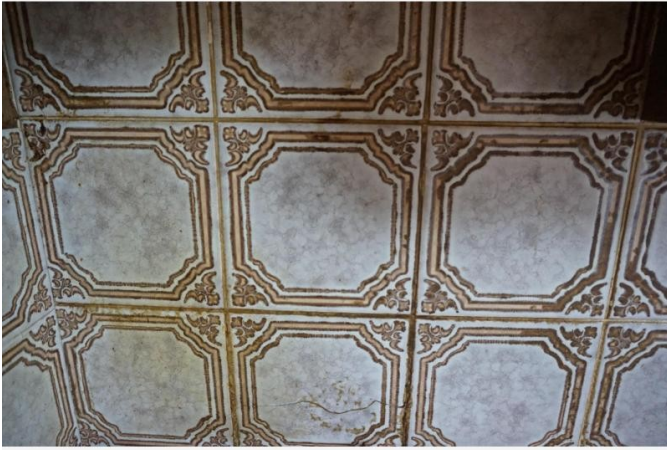
De gebruikte tegellijm van faiencetegels kan asbest bevatten, het betreft een niet-destructief onderzoek, daardoor kon deze niet visueel vastgesteld, beoordeeld en bemonsterd worden.

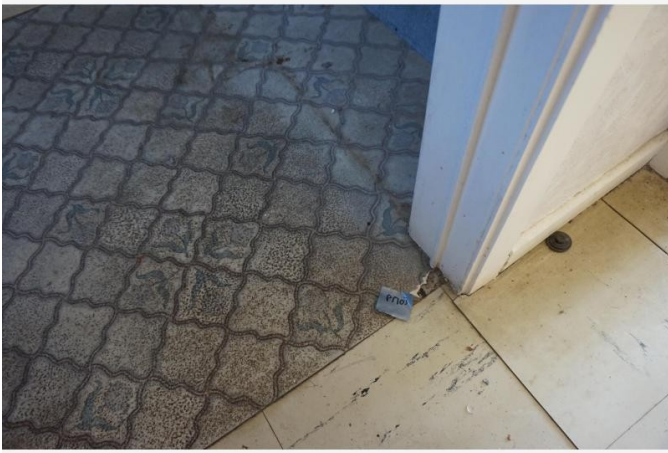
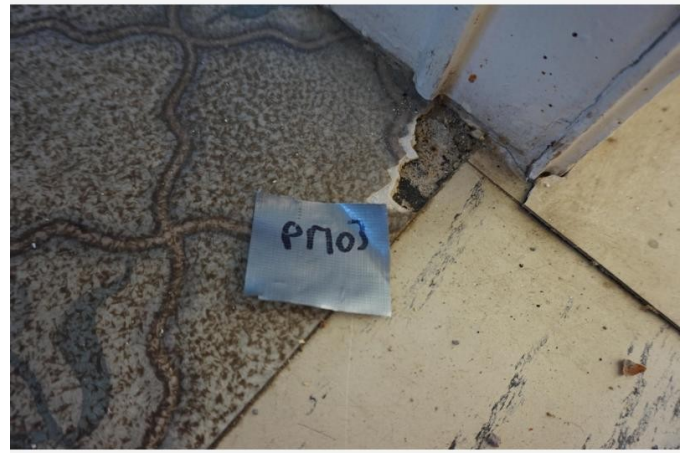
Fiche 11: Vinylzeil badkamer

Geen asbest

Beschrijving	Vinylzeil badkamer
Omgeving	Binnen
Primaire drager	Vloer
Bindmiddel van materiaal	Karton - papier - viltachtig

Gebondenheid op basis van bindmiddel	Niet-hechtgebonden
Hoeveelheid (oppervlakte - aantal)	• 4,20 m ² - 1 stuk
Totale oppervlakte	4,20 m ²
Identificatiemethode	Vaststelling met monstername
Destructieve handeling voor identificatie	Nee

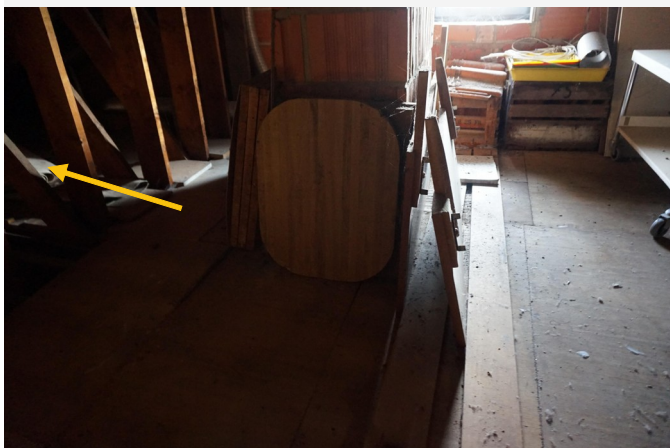
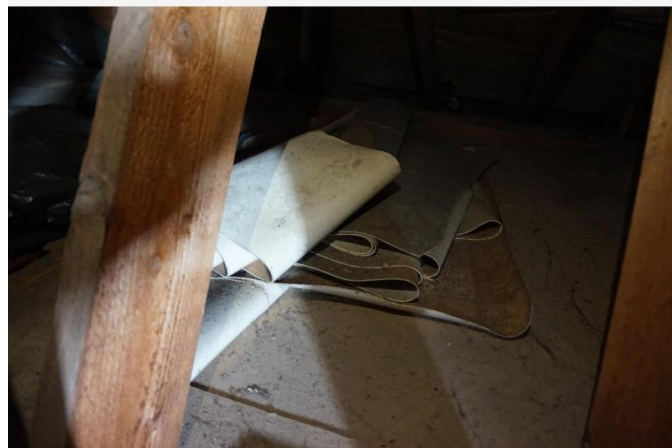
Beschrijving	Afval vinylzeil zolder
Type afvalstof	Betreft stock-voorraad of gedemonteerde materialen
Aanwezige resten	Vinylzeilen op de zolder
Omgeving	Binnen
Primaire drager	Vloer
Materialen	<ul style="list-style-type: none"> Prefab - afwerking - Vloerzeil
Bindmiddel van materiaal	Karton - papier - viltachtig

Gebondenheid op basis van bindmiddel	Niet-hechtgebonden
Hoeveelheid (gewicht - aantal)	• 10,00 kg - 1 stuk
Totaal gewicht	10,00 kg
Identificatiemethode	Vaststelling met bewijsdocument, zonder monstername
Opmerking	Na staalnames van de vinylzeilen blijkt er geen asbest aanwezig te zijn.

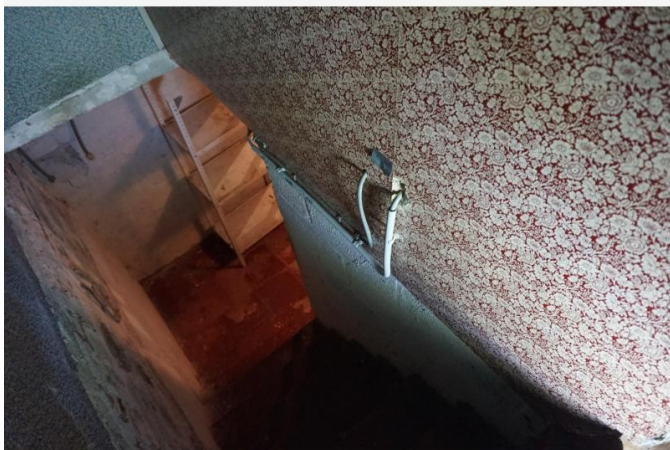
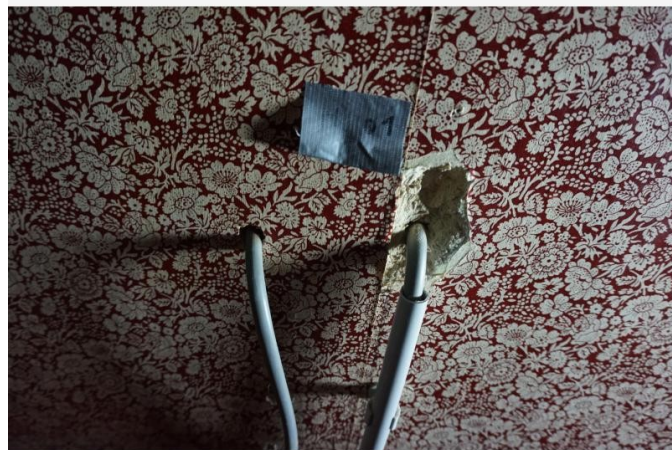
Fiche 14: Pleisterwerk muren

Geen asbest

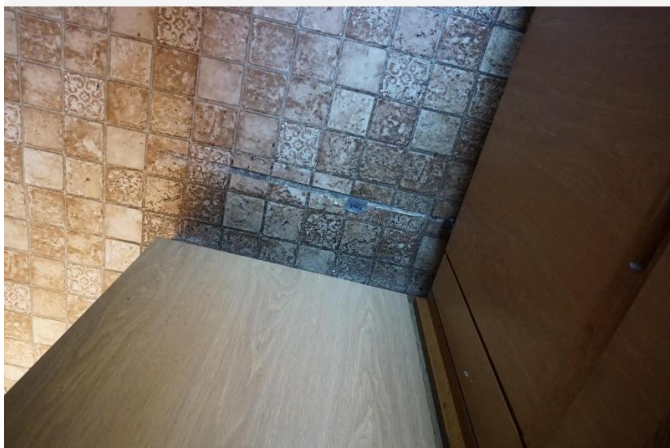
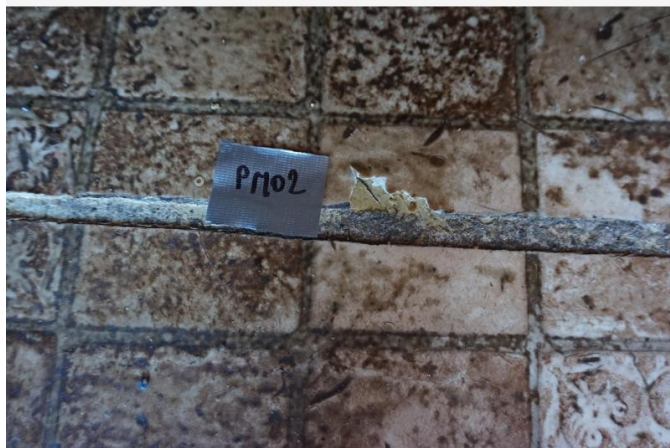
Fiche 15: Vinylzeil keuken

Geen asbest

Beschrijving	Vinylzeil keuken
Omgeving	Binnen
Primaire drager	Vloer

Bindmiddel van materiaal	Karton - papier - viltachtig
Gebondenheid op basis van bindmiddel	Niet-hechtgebonden
Hoeveelheid (oppervlakte - aantal)	• 6,00 m ² - 1 stuk
Totale oppervlakte	6,00 m ²
Identificatiemethode	Vaststelling met monstername
Destructieve handeling voor identificatie	Nee
