# Asbestinventarisatetest

Berkendallaan 118, 1800 Vilvoorde

Attestnummer : **20260511-000107.000**

Uitgegeven op : **11.05.2026**

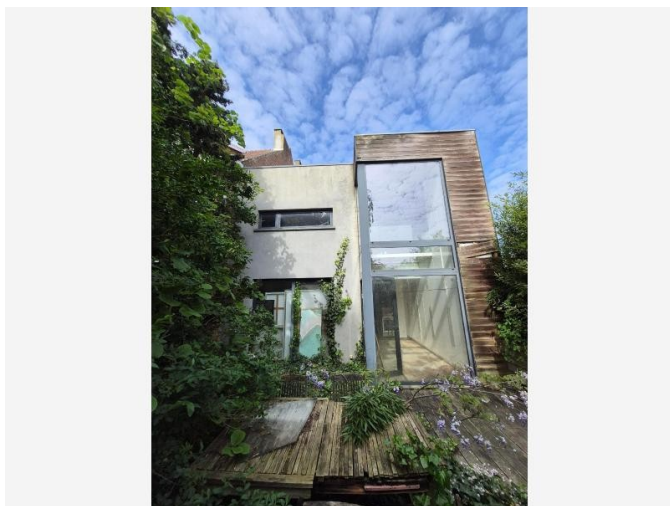
*Situeringsfoto*

**Bouwjaar:** 2005

*Constructies gebouwd vanaf 2001 moeten niet onderzocht worden*

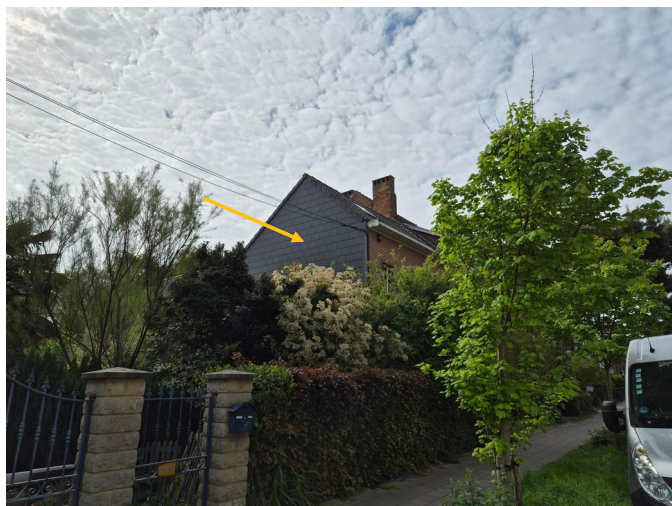
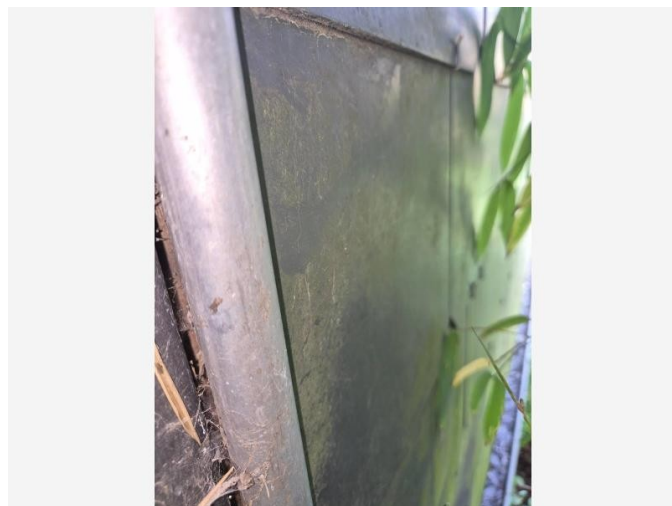
De identieke leien lopen over de volledige zijgevel. Ook over het gedeelte met bouwjaar 2005. De leien mogen dus als niet asbestverdacht beschouwd worden.

| Basis voor advies | De asbestdeskundige beoordeelt het materiaal als niet-asbestverdacht. |

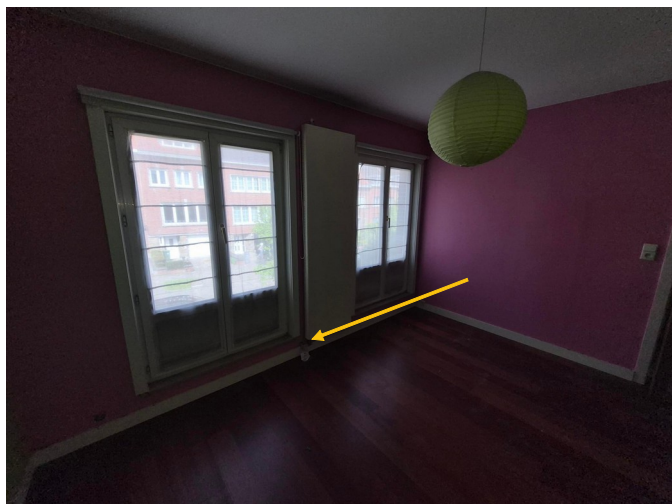
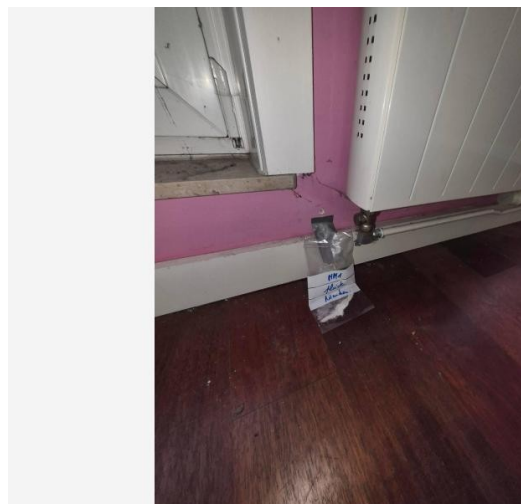
## Fiche 3: Pleister

Geen asbest

| # | Type | Referentie | Resultaat |
|---|---|---|---|
| 3.1 | Mengmonster | MM1 | Geen asbest |

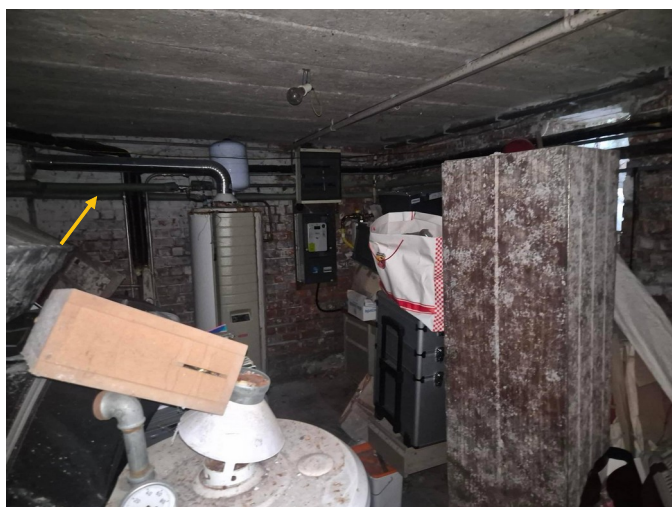
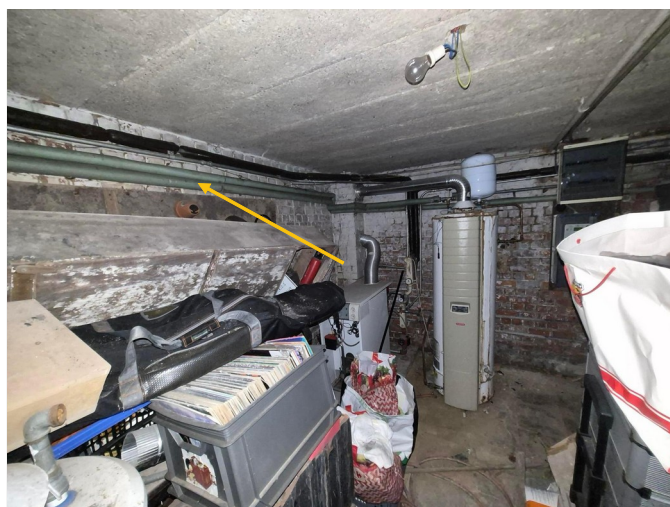
### Fiche 4: Leidingisolatie

| Beschrijving | Notitie | Terug te vinden op plannen |
|---|---|---|
| Fiche 4: Leidingisolatie | Schuimrubber. Niet asbestverdacht. | - |

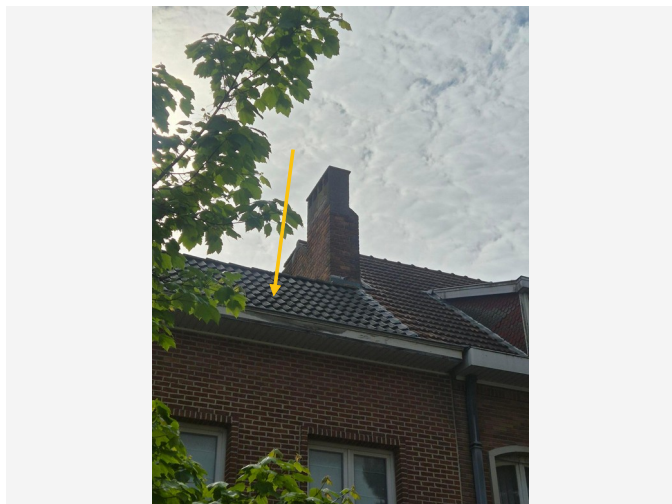
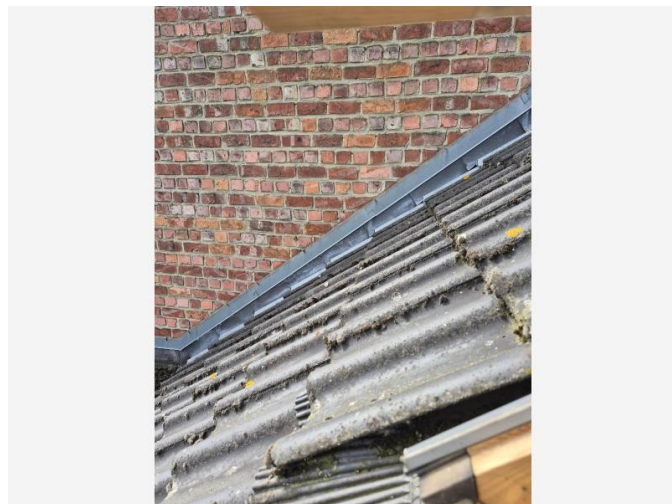
## Fiche 5: Dakpannen

| Beschrijving | Notitie | Terug te vinden op plannen |
|---|---|---|
| Fiche 5: Dakpannen | Klassieke stormpannen. Niet asbestverdacht. | Plan 1.5: Daken |

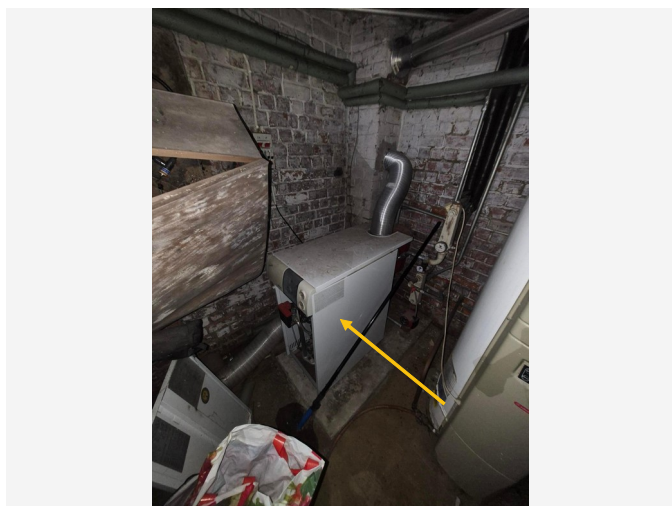
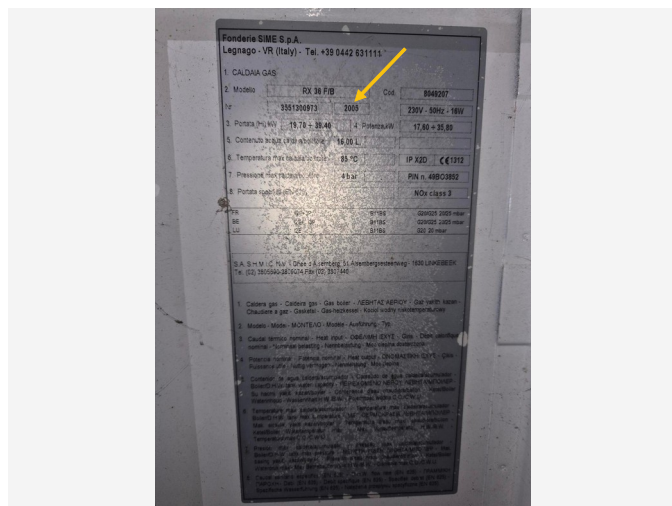
## Fiche 6: CV-ketel - Sime - gas

| Beschrijving | Notitie | Terug te vinden op plannen |
|---|---|---|
| Fiche 6: CV-ketel - Sime - gas | Bouwjaar 2005. Niet asbestverdacht. | Plan 1.1: Hoofdgebouw plan |

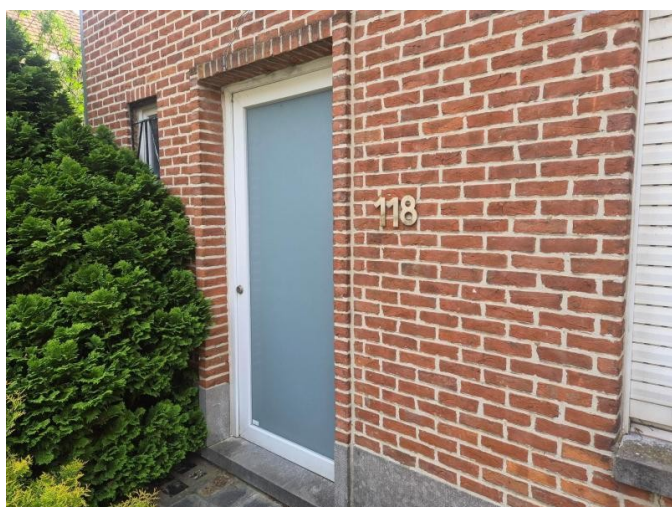
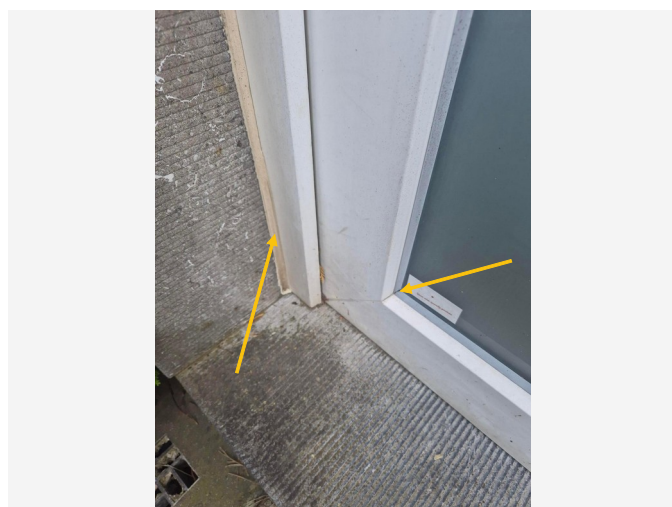
## Fiche 7: Mastiek/kitten - ramen en deuren

| Beschrijving | Notitie | Terug te vinden op plannen |
|---|---|---|
| Fiche 7: Mastiek/kitten - ramen en deuren | Ramen en deuren werden vervangen in 2005. | - |

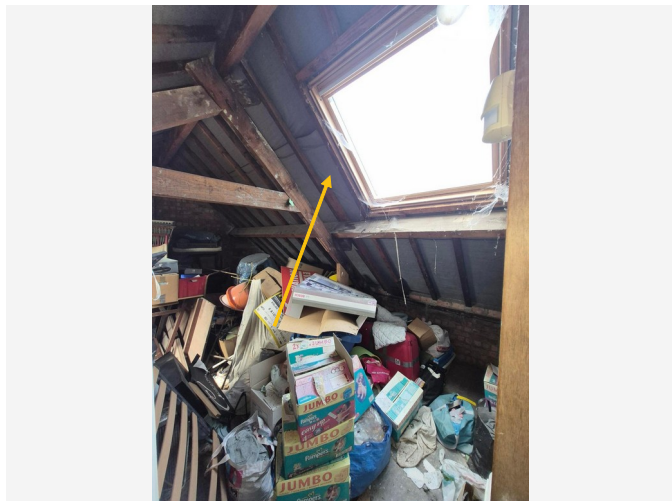
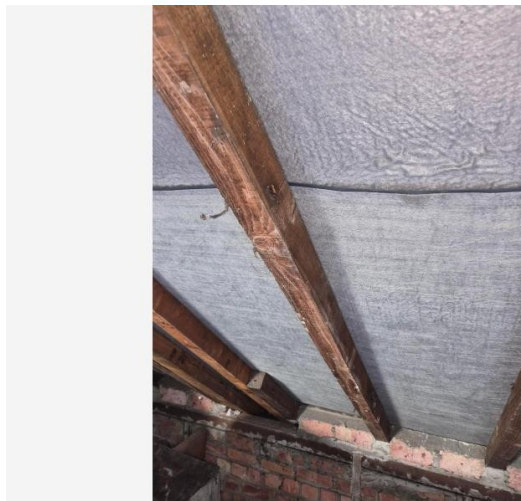
## Fiche 8: Onderdak

| Beschrijving | Notitie | Terug te vinden op plannen |
|---|---|---|
| Fiche 8: Onderdak | Kunststof zeil. Niet asbestverdacht. | Plan 1.4: Zolder |

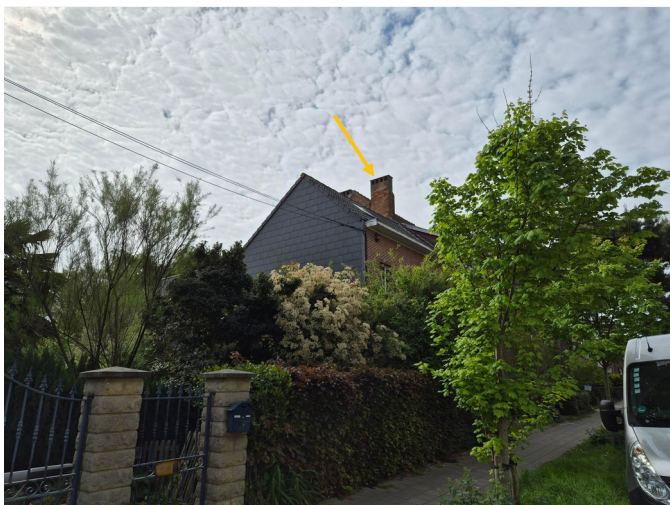
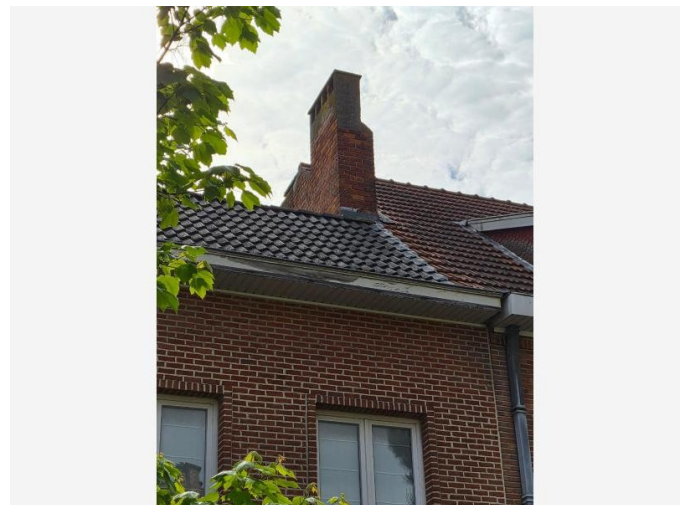
## Fiche 9: Rookgaskanalen

| Beschrijving | Notitie | Terug te vinden op plannen |
|---|---|---|
| Fiche 9: Rookgaskanalen | <p>De rookgaskanalen kunnen niet op een veilige manier aan de binnenzijde geïnspecteerd worden. Hiervoor is een hoogtewerker nodig en waarschijnlijk tevens destructief onderzoek.</p> <p>Aan de buitenzijde bevatten de schouwen weliswaar geen zichtbare asbestverdachte materialen.</p> | Plan 1.5: Daken |

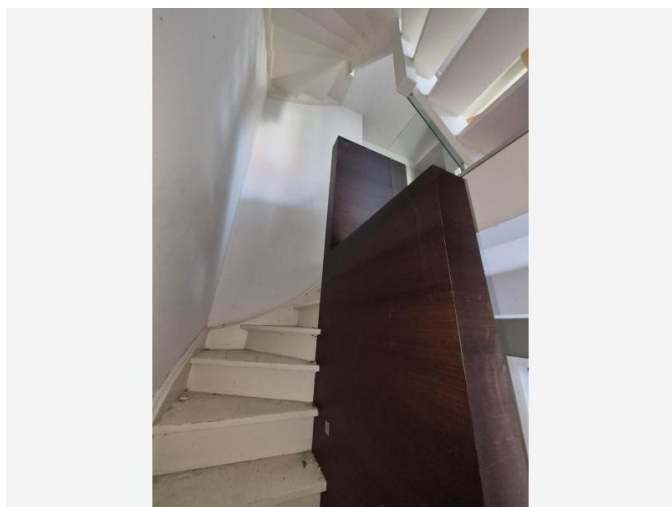
### Fiche 10: Liftinfrastructuur

| Beschrijving | Notitie | Terug te vinden op plannen |
|---|---|---|
| Fiche 10: Liftinfrastructuur | De woning beschikt enkel over trappen. | - |
