Asbestinventarisatetest

Kerkstraat 12, 3391 Tielt-Winge

Attestnummer : 20260519-000098.000

Niet-asbestveilig

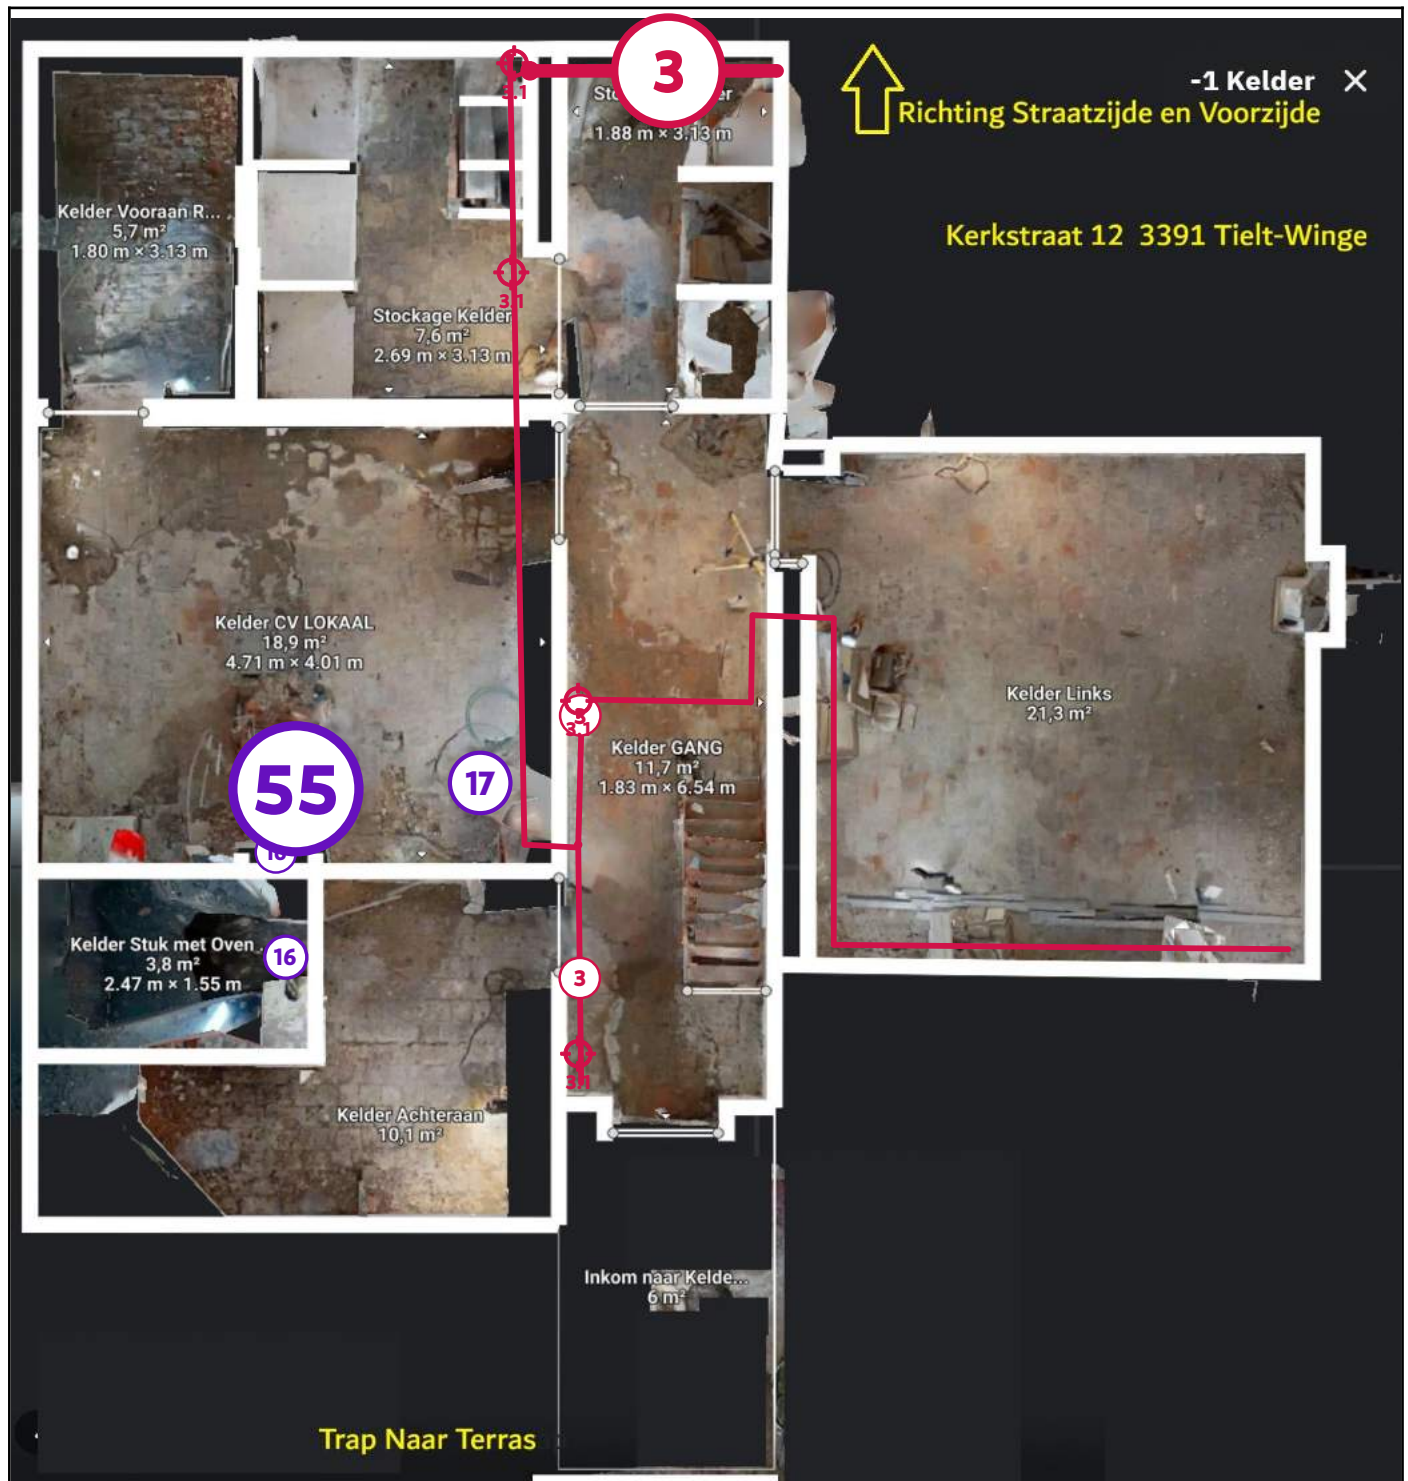
Plan 1.1: -1 Kelder Kerkstraat 12 te 3391 Tielt-Winge

Beschrijving	Type	Actie
3.1 Leidingisolatie in gips ~ Kelder Verdiep Hoofdwoning	Asbestmateriaal	Dringend verwijderen

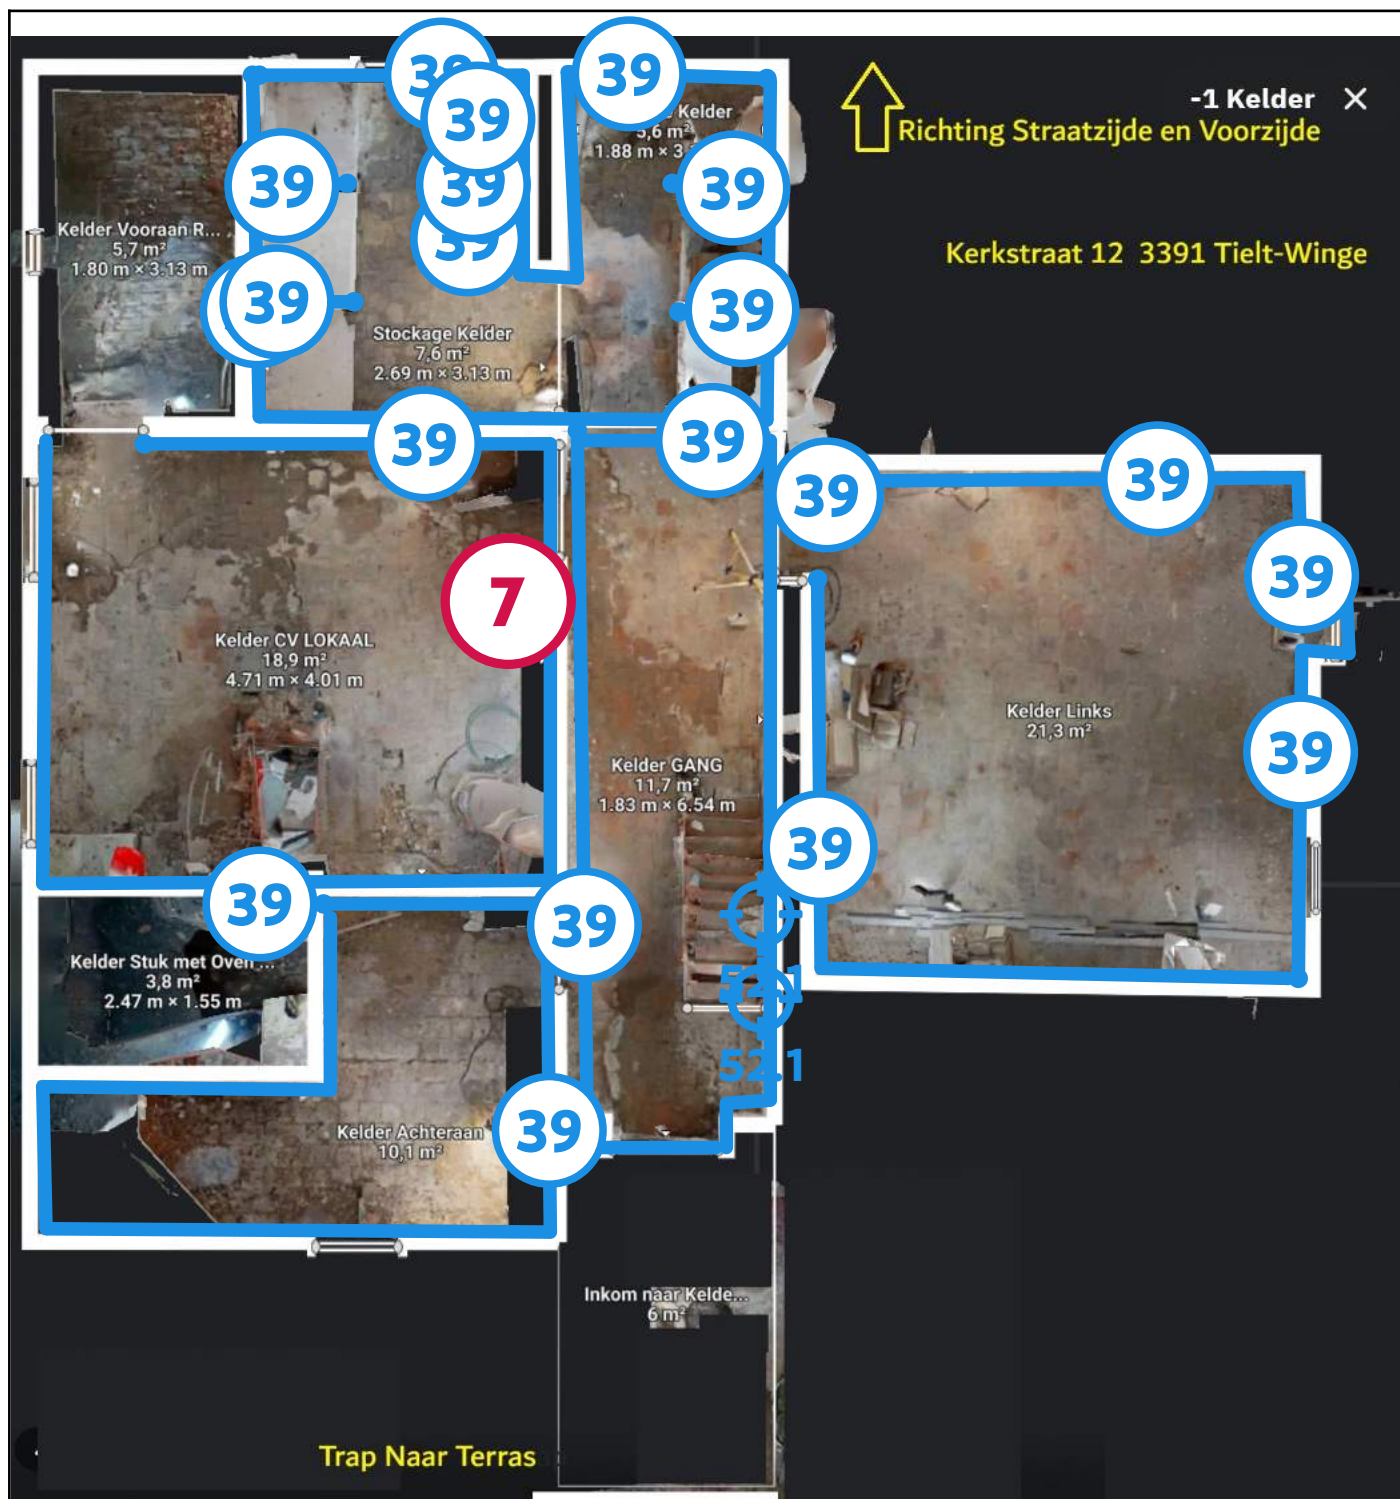
Plan 1.2: -1 Kelder Kerkstraat 12 te 3391 Tielt-Winge

Beschrijving	Type	Actie
7. 36 Plaat in CV lokaal. Muur links aan deur	Asbestmateriaal	Dringend verwijderen

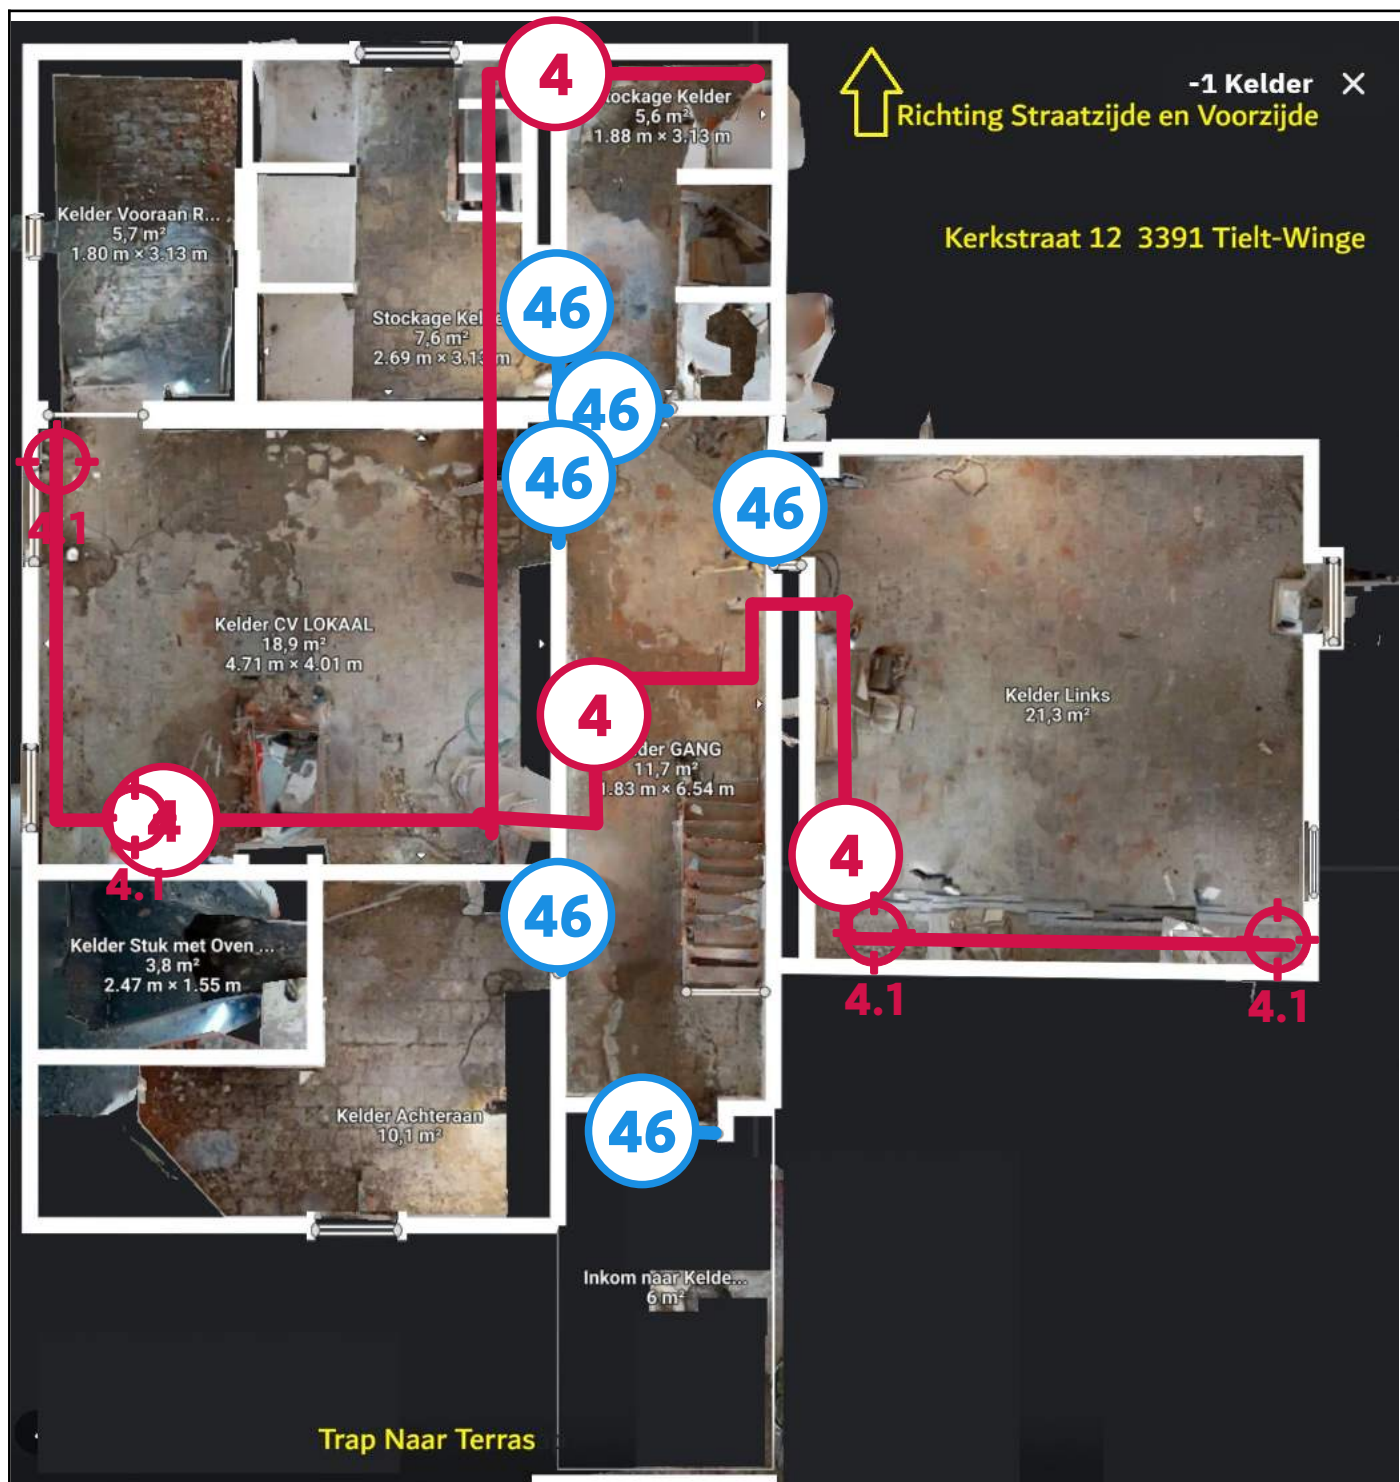
Plan 1.6: -1 Kelder Kerkstraat 12 te 3391 Tielt-Winge

Beschrijving	Type	Actie
4. 2 Leidingisolatie, Gips/Kalk, Kelderverdieping.	Asbestmateriaal	Dringend verwijderen
4.1 Code: 2	Mengmonster	-

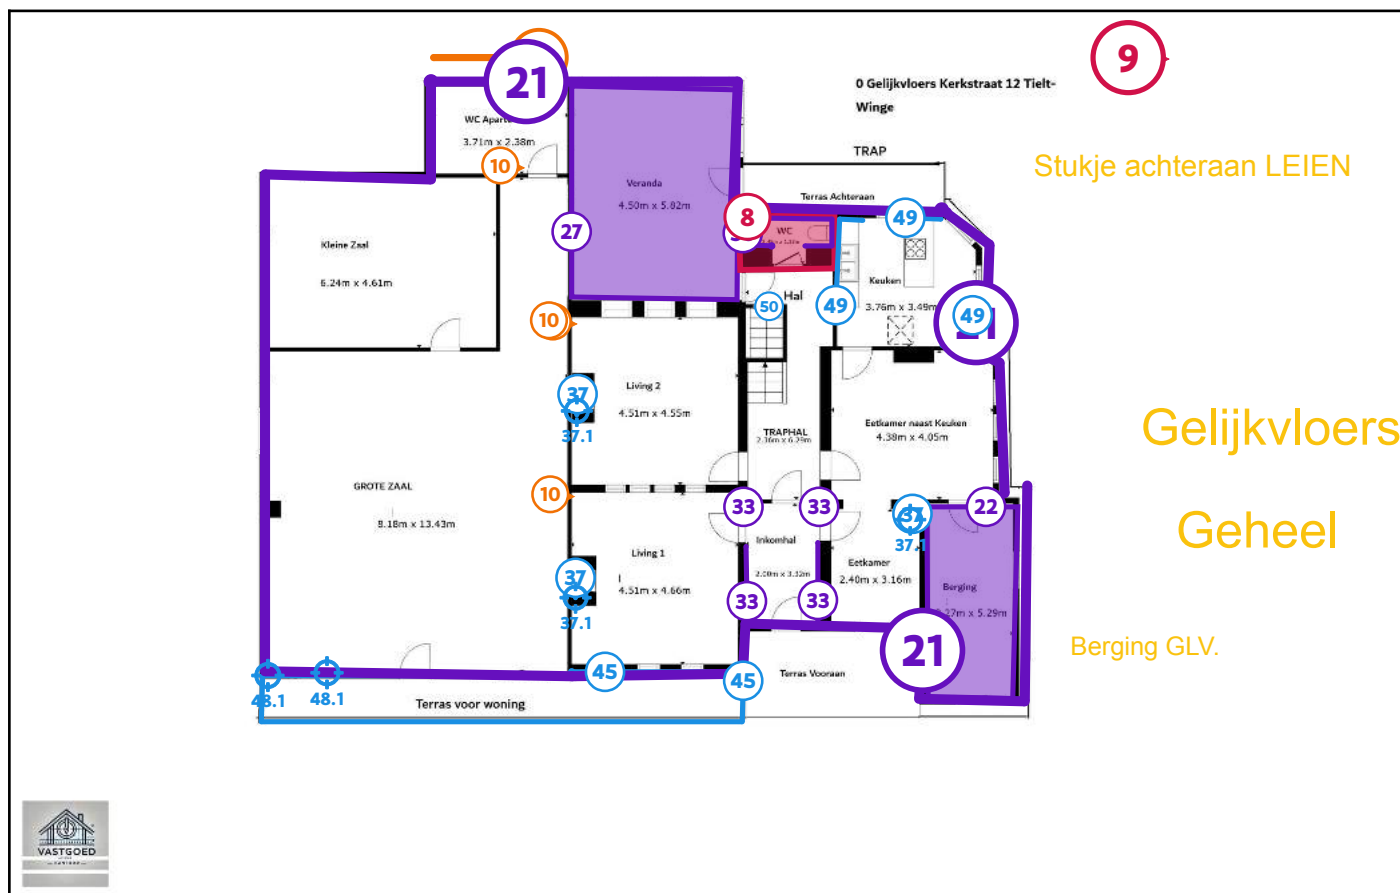
Plan 1.8: 0 Glv. Kerkstraat 12 Tielt-Winge Gelijkvloers

Beschrijving	Type	Actie
8. 45 Dakbedekking in cementleien	Asbestmateriaal	Dringend verwijderen
9. 46 Golfplaat aan de boom	Asbestmateriaal	Dringend verwijderen
10. 43 Bakeliet schakelaars - stopcontacten - lampfittings	Asbestmateriaal	Verwijderen
11. 48 Cementbuis achteraan het pand	Asbestmateriaal	Verwijderen
21. 34 Plafonds uit niet asbestverdacht materiaal (erachter niet te zien)	Advies	-
22. 33 Lijm laag Berging Glv. Vooraan aan de woning rechts	Advies	-
27. 27 Lijm laag Vloer, Veranda, vloer.	Advies	-

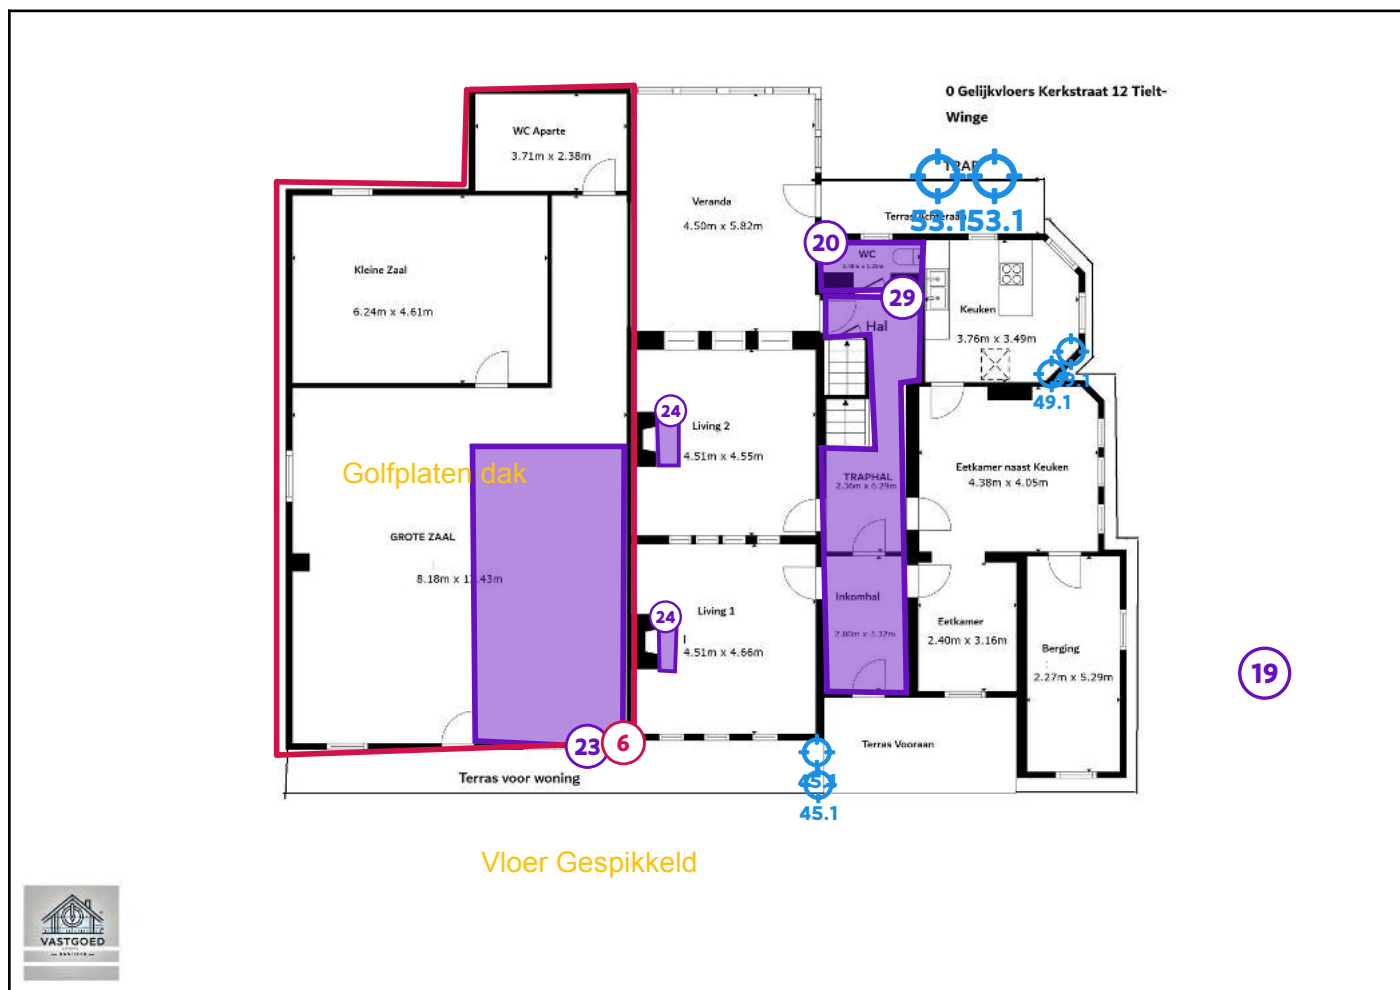
Plan 1.9: 0 Glv. Kerkstraat12TieltWinge Gelijkvloers

Beschrijving	Type	Actie
6. 44 Dak Golfplaten(cement): Op aanbouw zalen (niet op hoofddak gebouw)	Asbestmateriaal	Dringend verwijderen
19. 55 Binnenzijde van put naast hoofdwooning niet te openen.	Beperking	-
20. 29 Vloerzeil (niet-asbestverdacht)	Advies	-
23. 41 Lijm laag of smeer laag Gespikkelde vloer - Grote zaal- Glv..	Advies	-
24. 26 Lijm laag livings ROOD/WIT G, Beide livings.Living 1 & Living 2	Advies	-
29. 25 Tegel Lijm laag - Gelijkvloers Inkomhal.	Advies	-

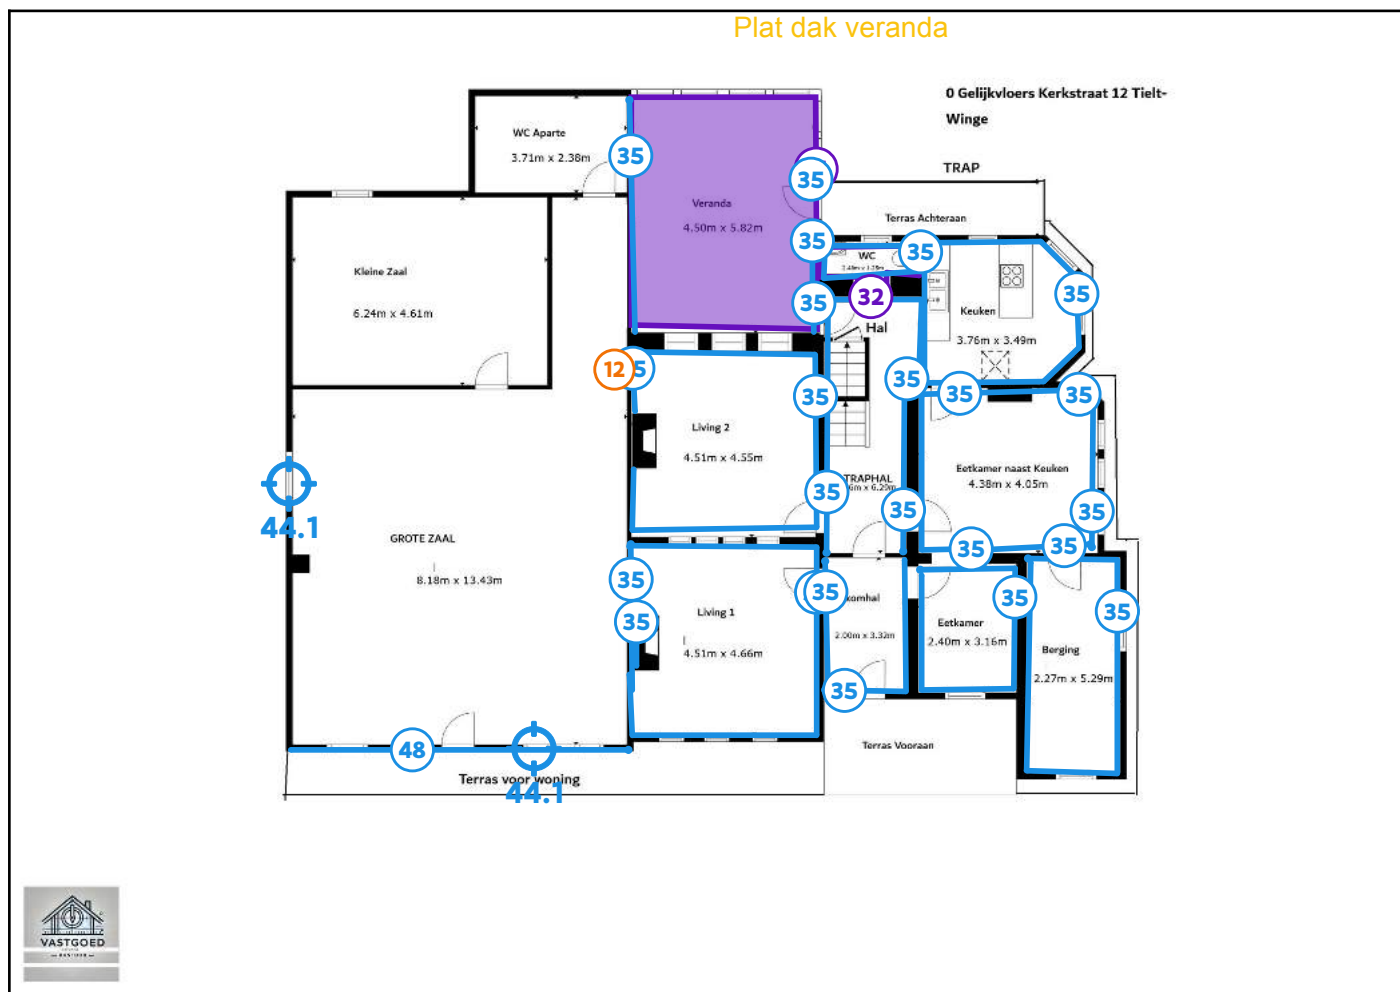
Plan 1.10: 0 Glv. Kerkstraat 12 Tielt-Winge Gelijkvloers

Beschrijving	Type	Actie
12. 42 Bakeliet - teller elektriciteit	Asbestmateriaal	Verwijderen
14. 54 Onderdak Platte daken niet te zien. Onderdak niet waarneembaar	Beperking	-
32. 30 Lijm laag niet zichtbaar- Vloerzeil aparte WC Gelijkvloers	Advies	-
35. 16 Pleisterwerk, Gips/Kalk. Gelijkvloers van het pand	Geen asbest	-
44. 14 Mastiek – Ramen Grote zaal en aparte WC. 4 RAMEN	Geen asbest	-
44.1 Code: 14	Mengmonster	-

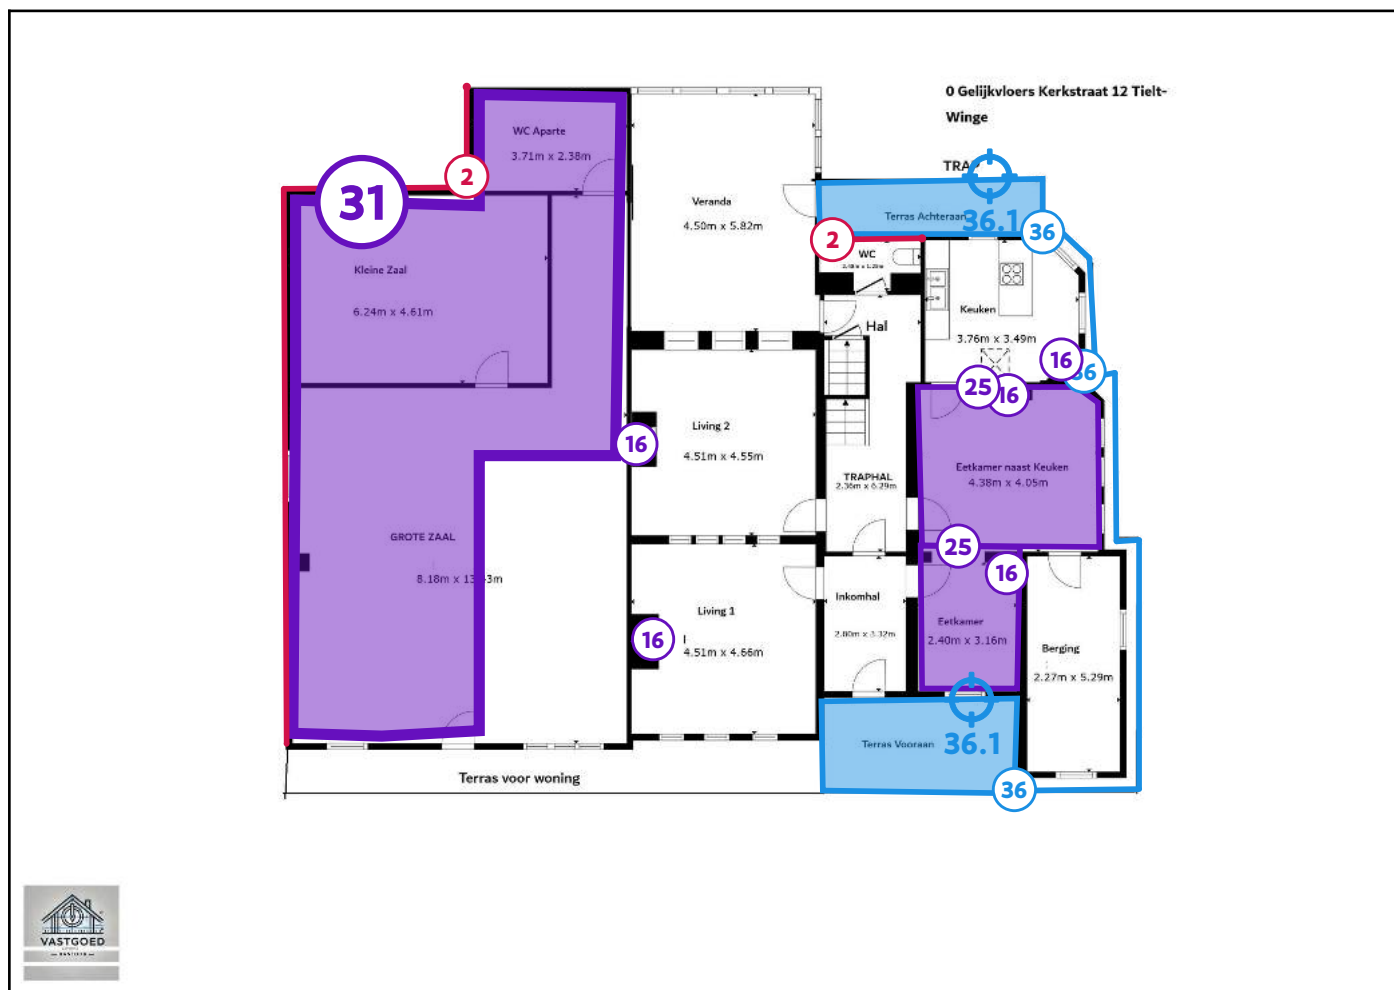
Plan 1.11: 0 Glv. Kerkstraat 12 Tielt-Winge Gelijkvloers

Beschrijving	Type	Actie
2. 51 Slib in de dakgoot van dak	Asbestmateriaal	Dringend verwijderen
16. 31 Schouwen binnen-&buiten zijde niet te inspecteren- Hoogte	Beperking	-
25. 32 Lijmlaag Eetplaats Glv.	Advies	-
31. 40 Lijmlaag of smeerlaag Tegel Bruin-Grote -& Kleine zaal & WC apart	Advies	-
36. 11 Lijmlaag, Terras Cement Buitenzijde Voorzijde en achteraan	Geen asbest	-
36.1 Code: 11	Mengmonster	-

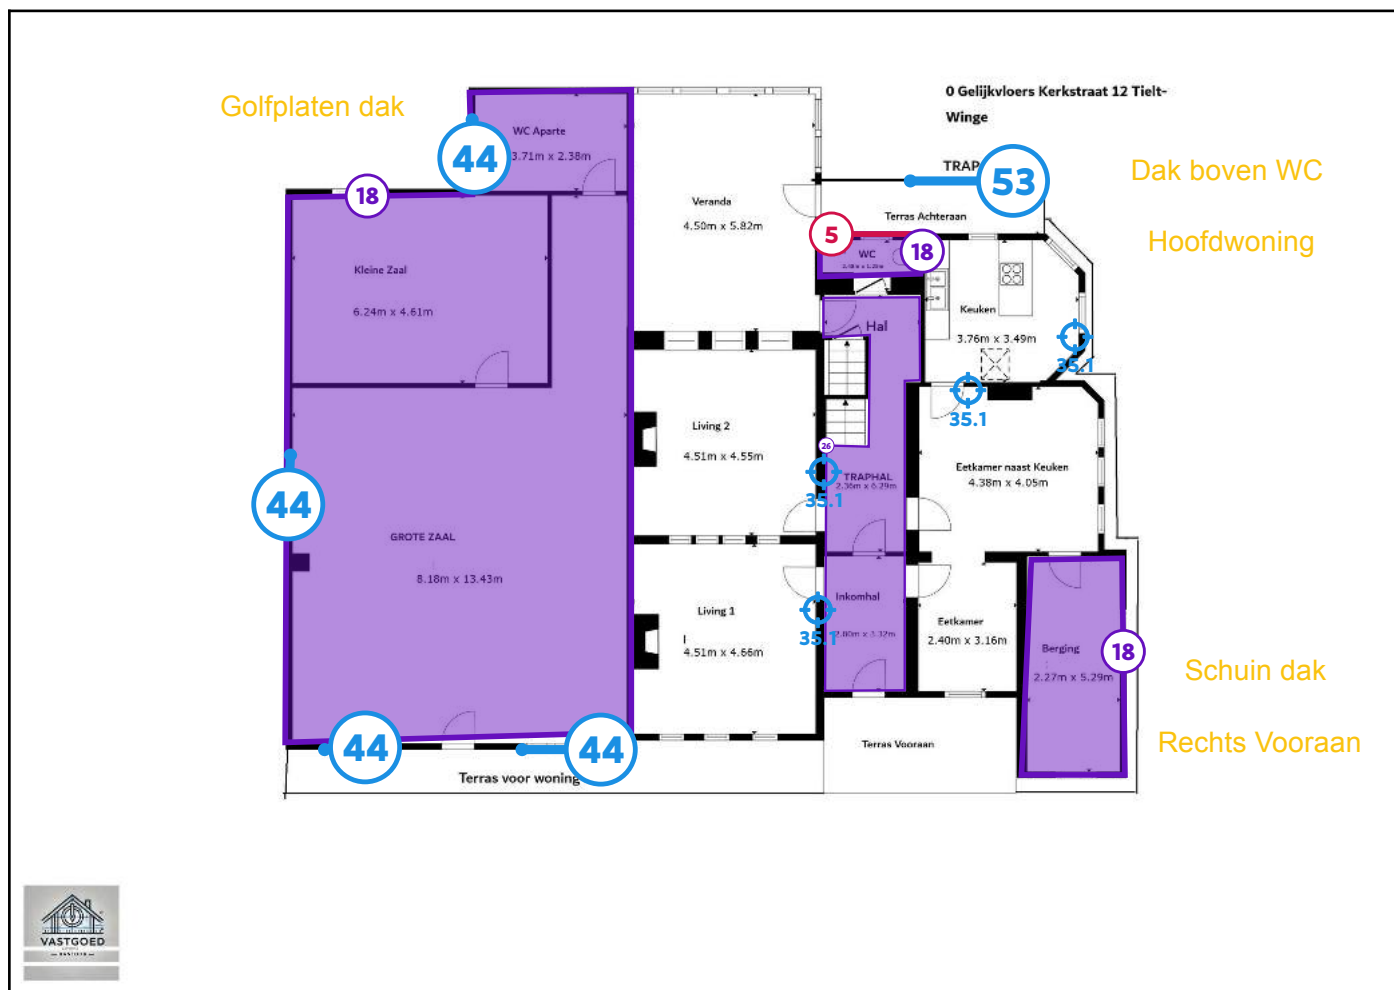
Plan 1.12: 0 Glv. Kerkstraat 12 Tielt-Winge Gelijkvloers

Beschrijving	Type	Actie
5. 50 Plaatwerk Groen achteraan gevel - Hoofdwoning	Asbestmateriaal	Dringend verwijderen
18. 53 Onderdak-Schuin dak-niet waarneembaar-SCHUIN DAK	Beperking	-
26. 23 Lijm laag Wandtegels inkomhal (asbestverdacht)	Advies	-
35. 16 Pleisterwerk, Gips/Kalk. Gelijkvloers van het pand	Geen asbest	-
35.1 Code: 16	Mengmonster	-
44. 14 Mastiek – Ramen Grote zaal en aparte WC.	Geen asbest	-

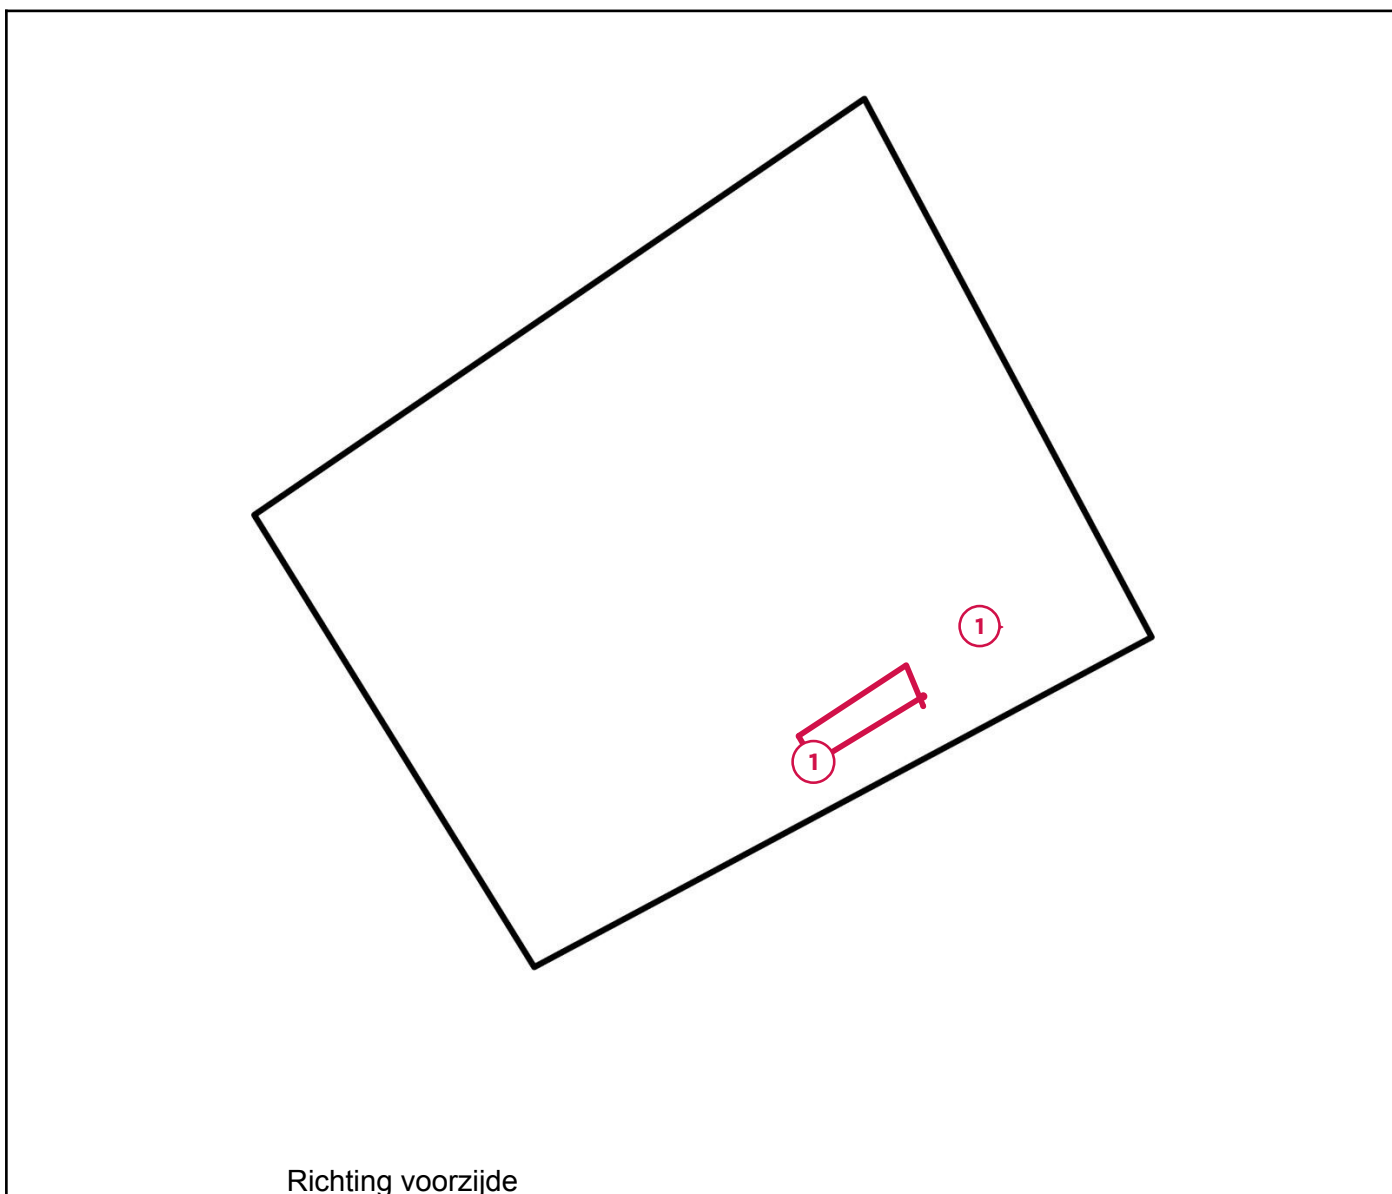
Plan 2.1: Geïmproviseerde Constructie STAL

Beschrijving	Type	Actie
1. 49 Afval Bitumen Constructie Improv.-(stal)- Rechts achteraan @hoofdw.	Asbestmateriaal	Dringend verwijderen

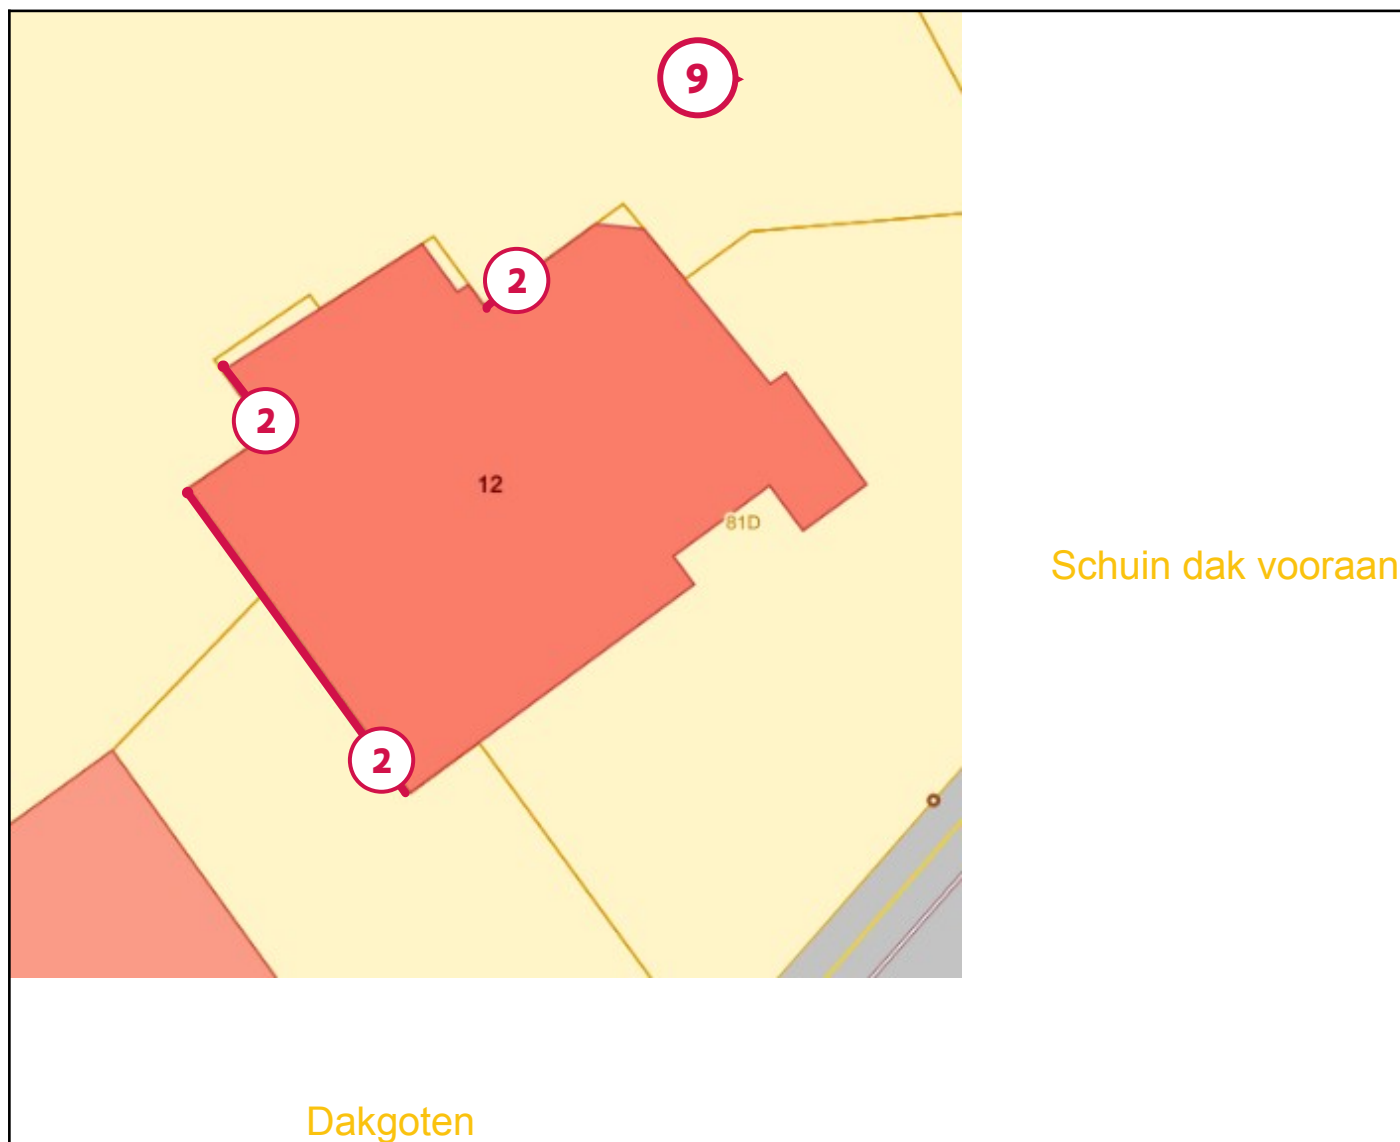
Plan 3.1: Vaststellingen buiten de constructies

Beschrijving	Type	Actie
2. 51 Slib in de dakgoot van dak	Asbestmateriaal	Dringend verwijderen
9. 46 Golfplaat aan de boom	Asbestmateriaal	Dringend verwijderen
18. 53 Onderdak-Schuin dak-niet waarneembaar-SCHUIN DAK	Beperking	-

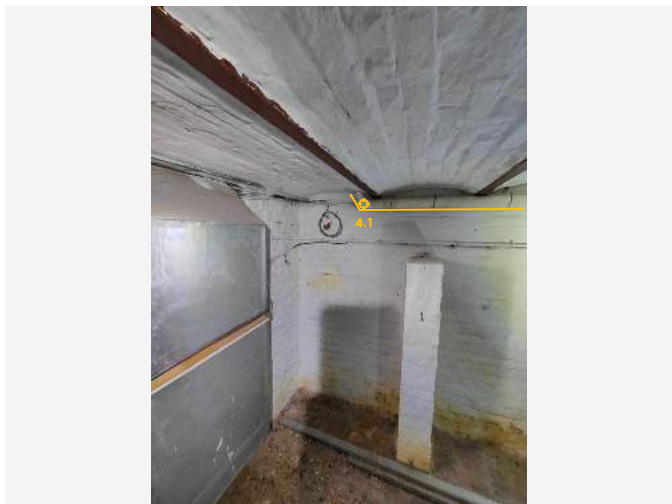
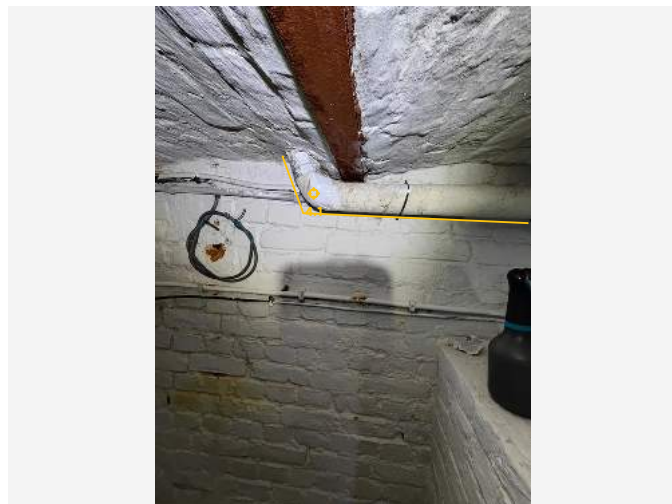
Beschrijving	1 Leidingisolatie in gips ~ Kelder Verdiep Hoofdwoning
Omgeving	Binnen
Primaire drager	HVAC infrastructuur en uitrusting
Asbestmateriaal	In-situ afwerkingslagen - Thermische isolatie
Bindmiddel van asbestmateriaal	Gips Kalk -Wit
Gebondenheid op basis van bindmiddel	Niet-hechtgebonden
Hoeveelheid (gewicht - aantal)	<ul style="list-style-type: none"> • 250,00 kg - 1 stuk
Totaal gewicht	250,00 kg
Eenvoudig bereikbaar	Ja
Bevestigingswijze	<ul style="list-style-type: none"> • Verlijmd, ingegoten, versmeerd
Identificatiemethode	Een monstername door de asbestdeskundige met laboanalyse door een asbestlabo.
Destructieve handeling voor identificatie	Nee
Opmerking	<p>De hoeveelheid is een zo nauwkeurig mogelijke opmeting, waar evenwel kleine afwijkingen op mogelijk zijn. Conform het inspectieprotocol worden rechte stukken en bochten apart bemonsterd.</p> <p>Leidingisolatie Gips/Kalk. KELDERVERDIEP - Circa: 29m</p> <ol style="list-style-type: none"> 1) Hoek vooraan links, stockagekelder, grote stockagekelder. 2) Recht stuk van de stockagekelder ter hoogte van de opening naar het andere stuk stockagekelder. 3) Connectiepunt rechts van de keldergang waar twee buizen samenkomen: van het laterale stuk naar het verticale stuk. 4) Achteraan, recht stuk van de keldergang, richting achterdeur, rechterhoek. <p>Richting muur rechts, iets terug van uit de achterste muur.</p> <p>Staalnummer code : ECC 101108530</p>
