# Asbestinventarisatetest

Groentjen 35, 9940 Evergem

Attestnummer : 20230407-000242.000

Uitgegeven op : 07.04.2023

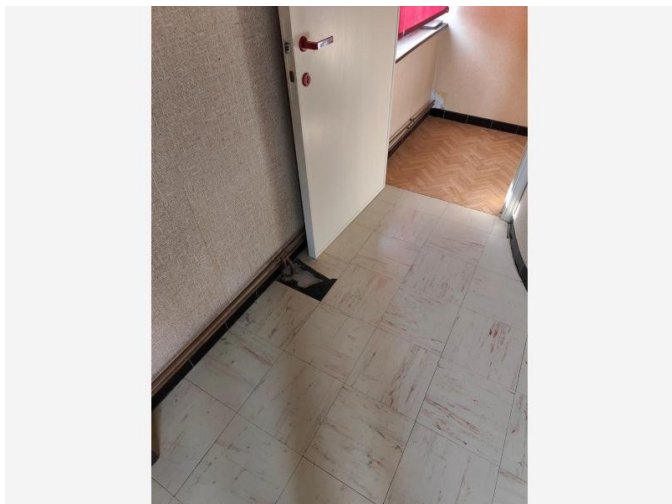
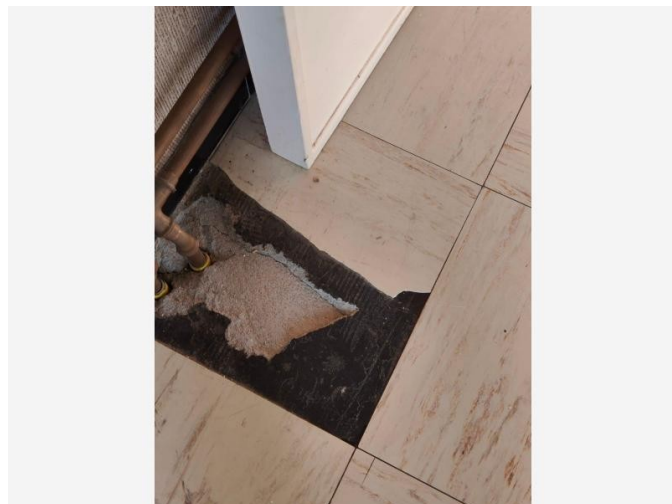
Het asbestmateriaal valt onder de mijlpaal van 2040.

Zorgvuldig beheren

Eindbeoordeling materiaalrisico	Laag materiaalrisico en/of verlaagde kans op vezelvrijgave
---------------------------------	--

Gebondenheid	Categorie 1: hechtgebonden in oorsprong
Asbestsoort (vezeltype)	Alleen chrysotiel
Asbestconcentratie	Laag (< 50%)
Afschermingsgraad van het gehele materiaal	Geheel of deels (ook) vrij aan de binnenlucht
Toestand van het materiaal	Licht beschadigd, licht verweerd. Intact materiaal type Pical – asbestboard of categorie III 'gebondenheid'

#	Type	Referentie	Resultaat
1.1	Puntmonster	staal 7	Chrysotiel

Beschrijving	tegels met zwarte lijm
Omgeving	Binnen
Primaire drager	Vloer
Asbestmateriaal	In-situ afwerkingslagen - Lijm laag
Bindmiddel van asbestmateriaal	Lijm
Gebondenheid op basis van bindmiddel	Hecht
Hoeveelheid (oppervlakte - dikte - aantal)	• 0,20 m <sup>2</sup> - 5,00 mm - 1 stuk

<b>Totaal volume</b>	0,001 m <sup>3</sup>
<b>Eenvoudig bereikbaar</b>	Ja
<b>Bevestigingswijze</b>	<ul style="list-style-type: none"><li>• Verlijmd, ingegoten, versmeerd</li></ul>
<b>Identificatiemethode</b>	Vaststelling met monstername
<b>Destructieve handeling voor identificatie</b>	Nee
<b>Opmerking</b>	één tegel was gebarsten, al de andere intact.

- Scherm in afwachting van verwijdering het asbestmateriaal af van luchtstromingen en verstoring: bijvoorbeeld door het te verpakken, te fixeren, af te dekken, signalisatie - afbakening aan te brengen, ...

- Hermetische zone (erkend asbestverwijderaar)  
zwarte lijm aanwezig

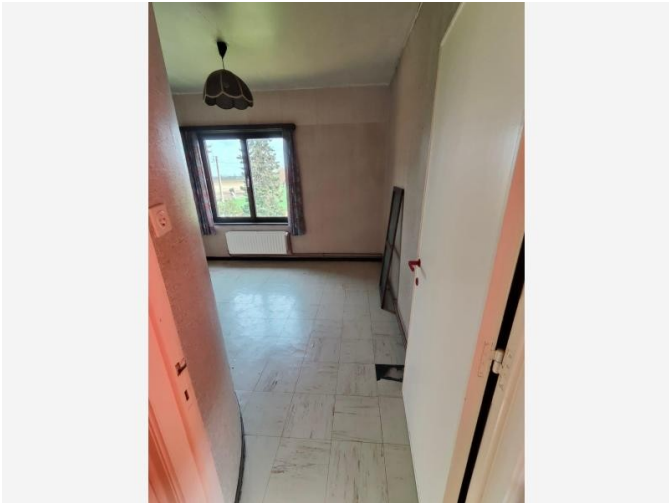
Vrije foto

onder de andere tegels in slaapkamer 3 zit ook zwarte lijm die asbesthoudend zal zijn.  
Mogelijks ook onder andere tegels in de woning.

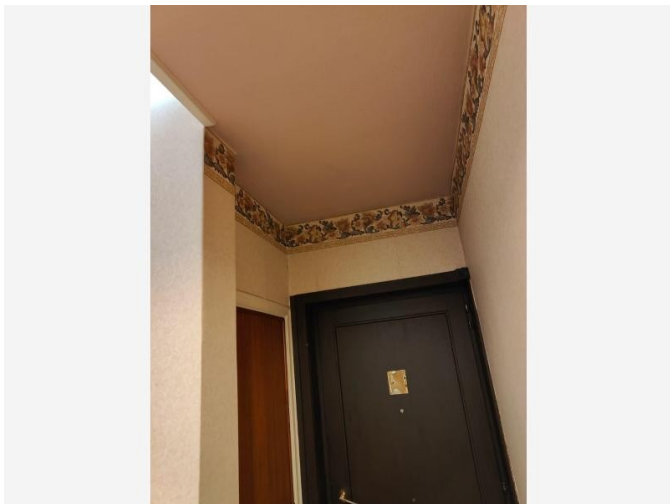
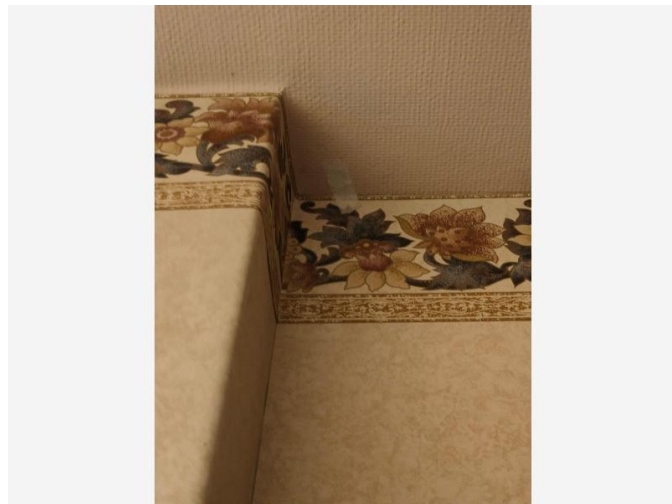
Geen asbest

#	Type	Referentie	Resultaat
3.1	Mengmonster	staal 2	Geen asbest

Beschrijving	pleisterwerk plafond gelijkvloers
Omgeving	Binnen
Primaire drager	Plafond
Bindmiddel van materiaal	Gips - kalk

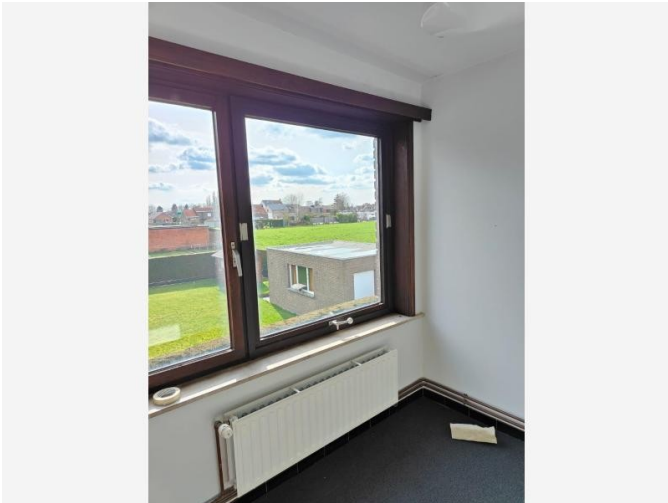
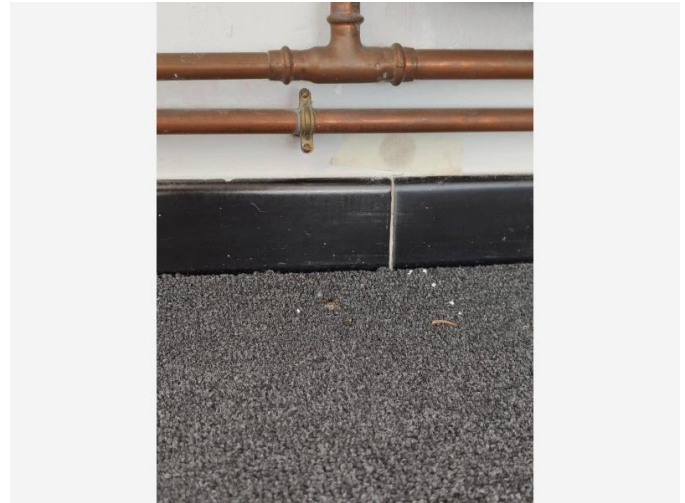
## Fiche 4: pleisterwerk muren 1ste verdiep

Geen asbest

#	Type	Referentie	Resultaat
4.1	Mengmonster	staal 3	Geen asbest

Beschrijving	pleisterwerk muren 1ste verdiep
Omgeving	Binnen
Primaire drager	Binnenwand
Bindmiddel van materiaal	Gips - kalk

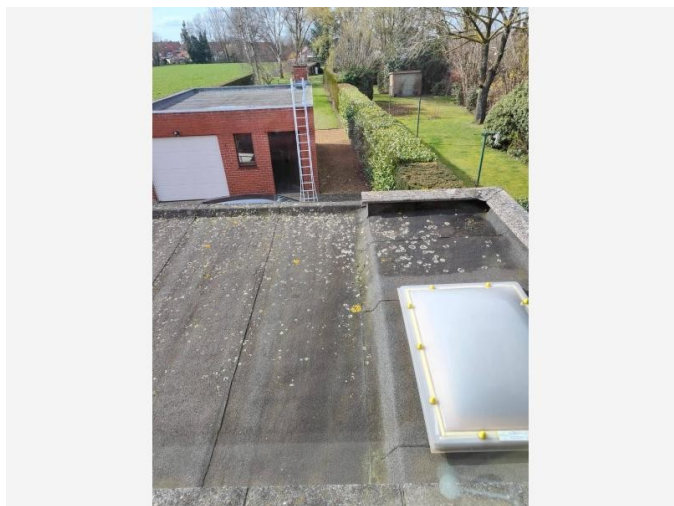
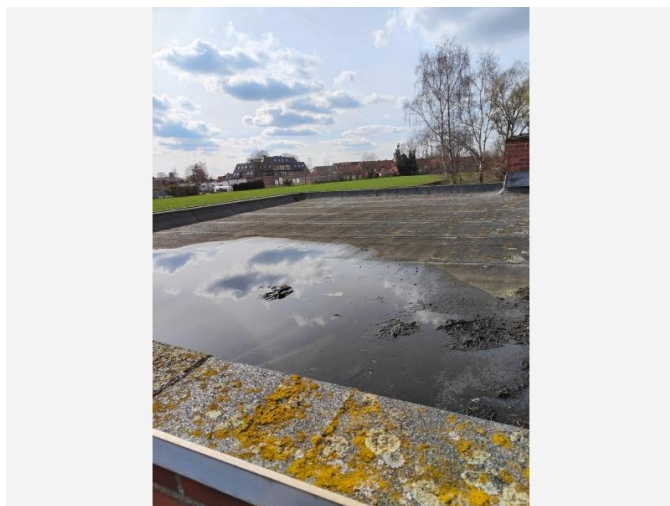
## Fiche 5: roofing garage

Geen asbest

#	Type	Referentie	Resultaat
5.1	Puntmonster	staal 9	Geen asbest

Beschrijving	roofing garage
Omgeving	Buiten
Primaire drager	Plat dak
Bindmiddel van materiaal	Bitumen (roofing, teer, asfalt)

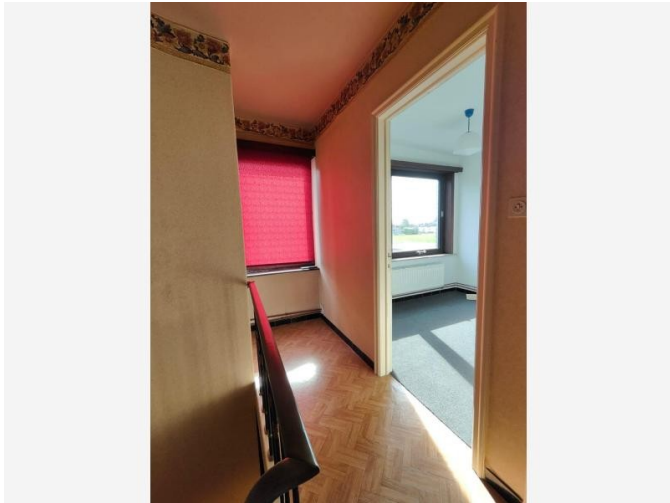
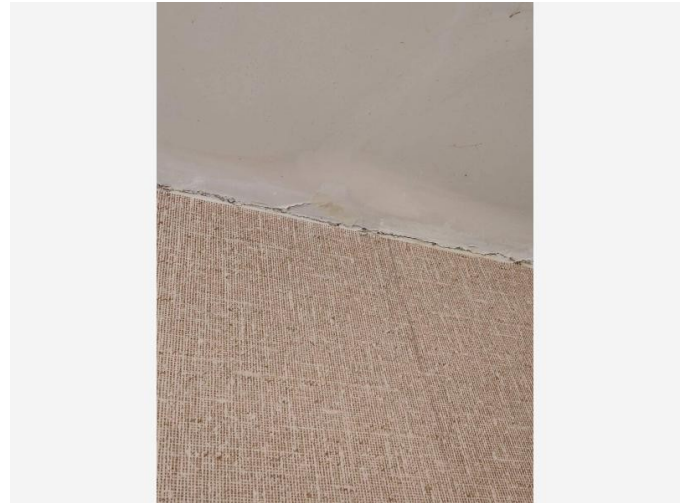
Geen asbest

#	Type	Referentie	Resultaat
6.1	Mengmonster	staal 4	Geen asbest

Beschrijving	pleisterwerk plafond 1ste verdiep
Omgeving	Binnen
Primaire drager	Plafond
Bindmiddel van materiaal	Gips - kalk

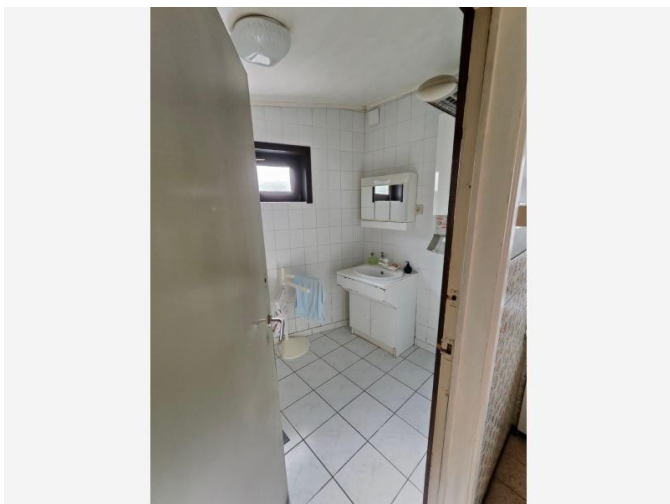
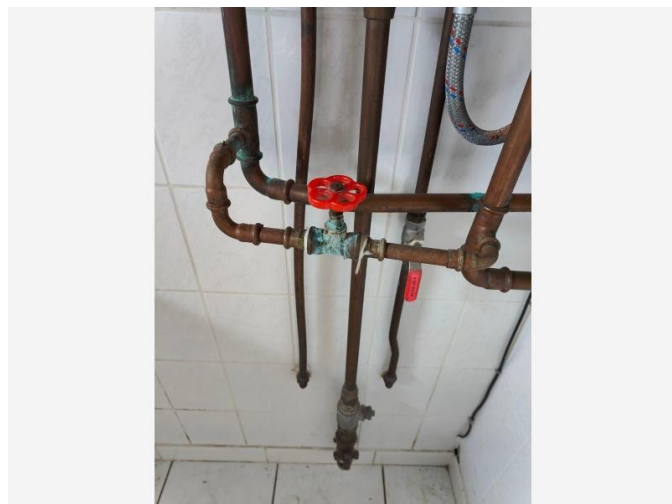
Geen asbest

#	Type	Referentie	Resultaat
7.1	Puntmonster	staal 5	Geen asbest

Beschrijving	koord
Omgeving	Binnen
Primaire drager	HVAC infrastructuur en uitrusting
Bindmiddel van materiaal	Weinig of geen bindmiddel (textiel, bevolking, ...)

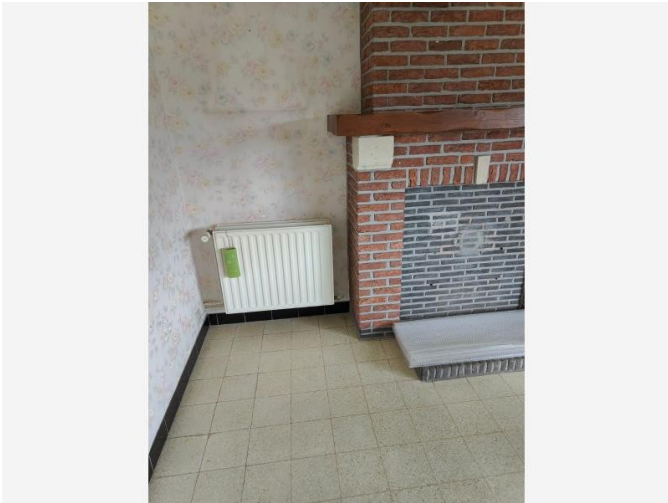
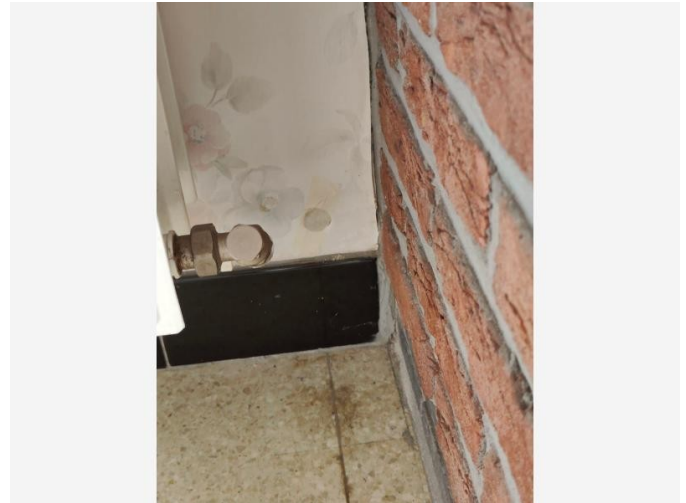
Geen asbest

#	Type	Referentie	Resultaat
8.1	Mengmonster	staal 1	Geen asbest

Beschrijving	pleisterwerk muren gelijkvloers
Omgeving	Binnen
Primaire drager	Binnenwand
Bindmiddel van materiaal	Gips - kalk

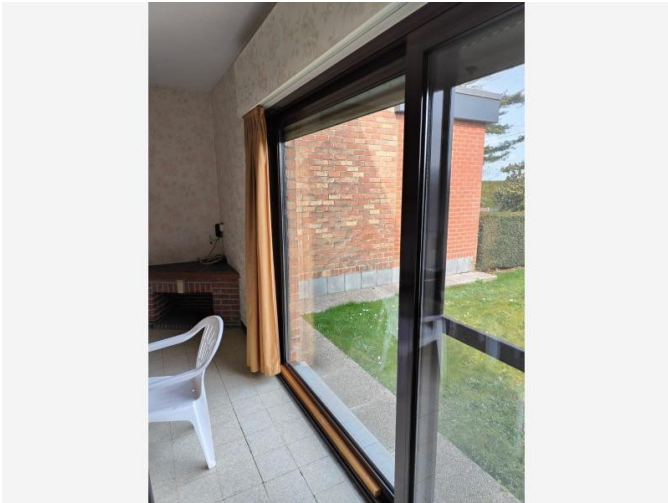
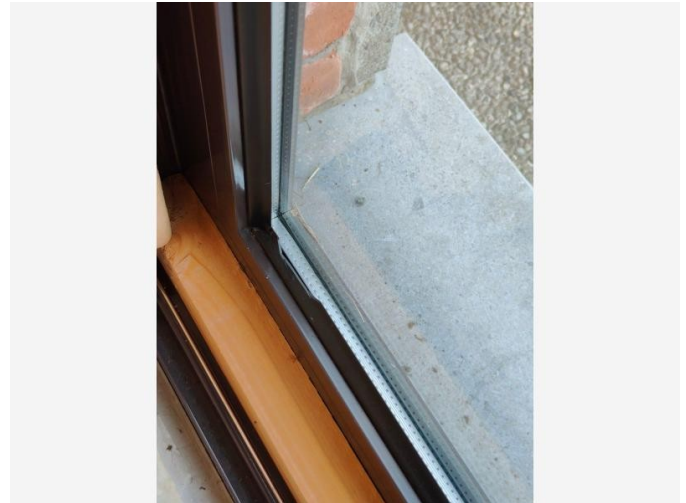
Geen asbest

#	Type	Referentie	Resultaat
9.1	Puntmonster	staal 6	Geen asbest

Beschrijving	mastiek
Omgeving	Binnen
Primaire drager	Wandopening verticaal (raam, deur, ...)
Bindmiddel van materiaal	Kitten, mastiek, pasta

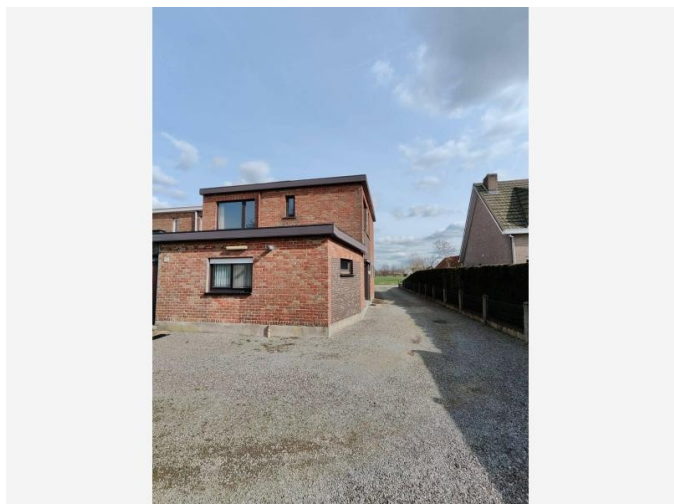
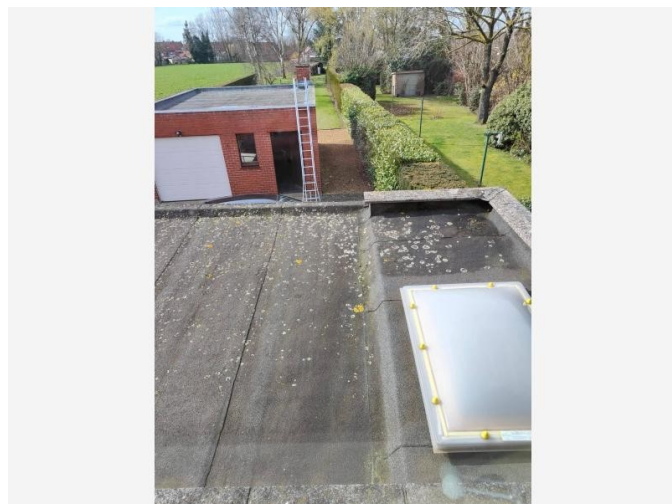
Geen asbest

#	Type	Referentie	Resultaat
10.1	Puntmonster	staal 8	Geen asbest

Beschrijving	roofing dak
Omgeving	Binnen
Primaire drager	Plat dak
Bindmiddel van materiaal	Bitumen (roofing, teer, asfalt)
