Asbestinventarisatetest

Molenstraat 58/2, 9900 Eeklo

Attestnummer : 20230721-000152.000

Uitgegeven op : 21.07.2023

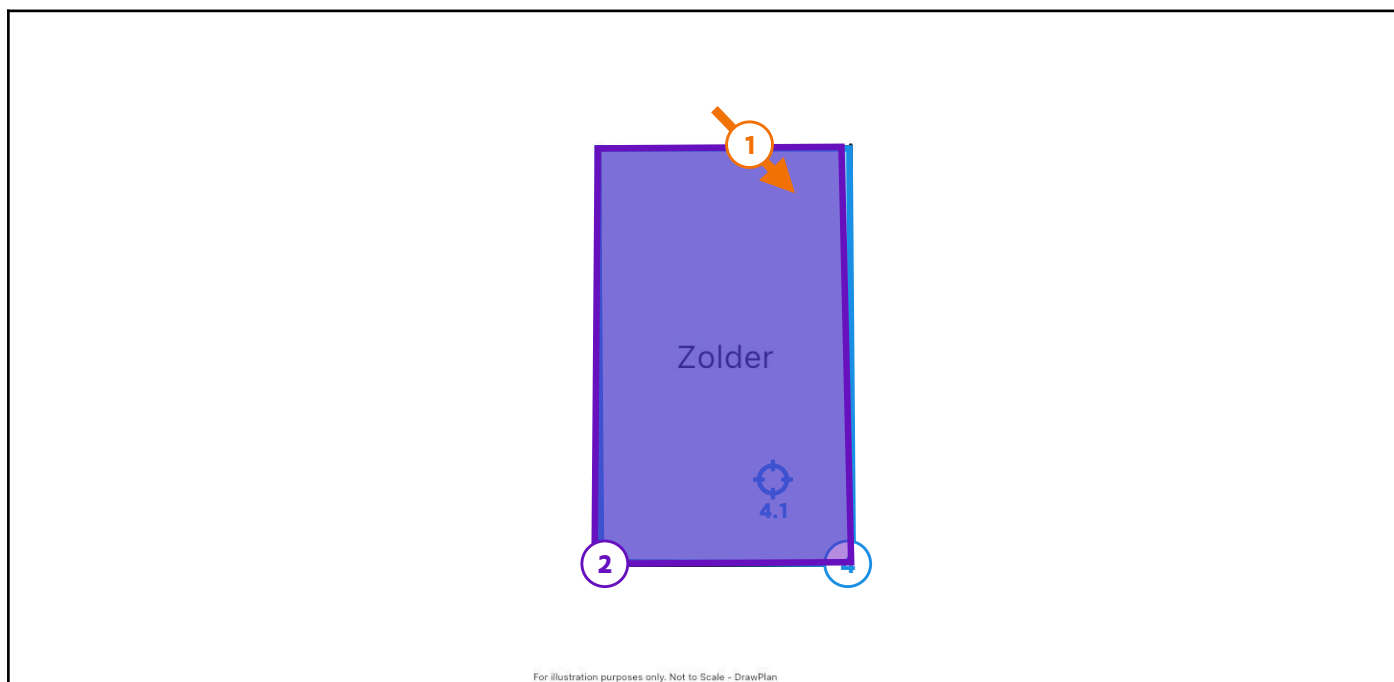
Plan 1.3: Zolder (app rechts)

Beschrijving	Type	Actie
1. Asbesthoudend rookgaskanaal	Asbestmateriaal	Verwijderen
2. Onderdak	Beperking	-
4. Vinylzeil vloer zolder	Geen asbest	-
4.1 Code: 070723-vinz-mol58	Puntmonster	-

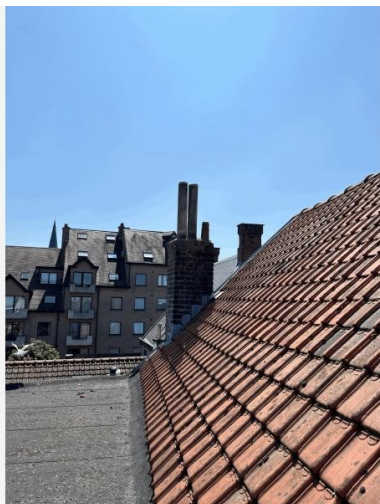
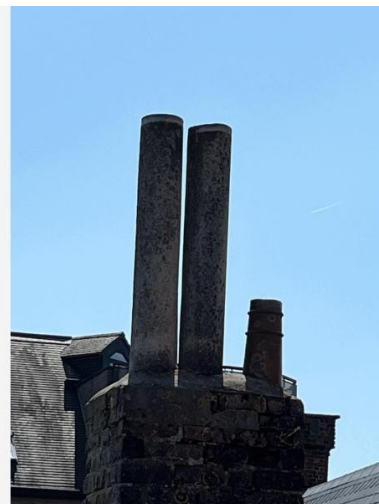
Het asbestmateriaal valt onder de mijlpaal van 2034.

Eindbeoordeling materiaalrisico	Laag materiaalrisico en/of verlaagde kans op vezelvrijgave
---------------------------------	--

Gebondenheid	Categorie 1: hechtgebonden in oorsprong
Asbestsoort (vezeltype)	Alleen chrysotiel
Asbestconcentratie	Laag (< 50%)
Afschermingsgraad van het gehele materiaal	Geheel of deels vrij aan de buitenlucht
Toestand van het materiaal	Licht beschadigd, licht verweerd. Intact materiaal type Pical – asbestboard of categorie III 'gebondenheid'

Beschrijving	Asbesthoudend rookgaskanaal
Omgeving	Buiten
Primaire drager	Plat dak
Asbestmateriaal	Rookgaskanaal
Bindmiddel van asbestmateriaal	Cement
Gebondenheid op basis van bindmiddel	Hecht
Hoeveelheid (lengte - omtrek - dikte - aantal)	<ul style="list-style-type: none">• 1,30 m - 15,00 cm - 10,00 cm - 2 stuks
Totaal volume	0,039 m ³
Eenvoudig bereikbaar	Ja
Bevestigingswijze	<ul style="list-style-type: none">• Verlijmd, ingegoten, versmeerd

Verwijderen

- Zorg voor een veilig beheer. Vermijd het beschadigen van het asbestmateriaal. Controleer de toestand jaarlijks op wijzigingen.

- Eenvoudige handelingen: mag via doe-het-zelf of door werknemer(s) met opleidingsattest eenvoudige handelingen
Deze hechtgebonden asbesthoudende rookgaskanalen mogen door de particulier zelf verwijderd worden mits het nemen van de juiste risicomaatregelen.

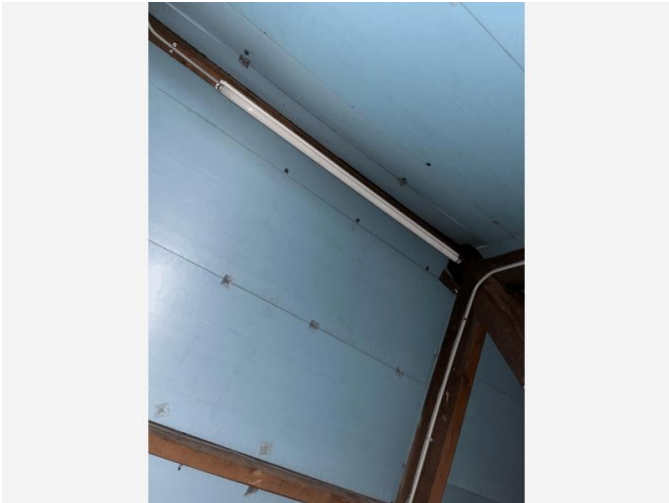
Situeringfoto

Permanente beperking

Reden: Onderdak afgedekt met platen

Uitleg van de asbestdeskundige: Onderdak kan niet gecontroleerd worden aangezien het volledig afgeschermd is met platen.

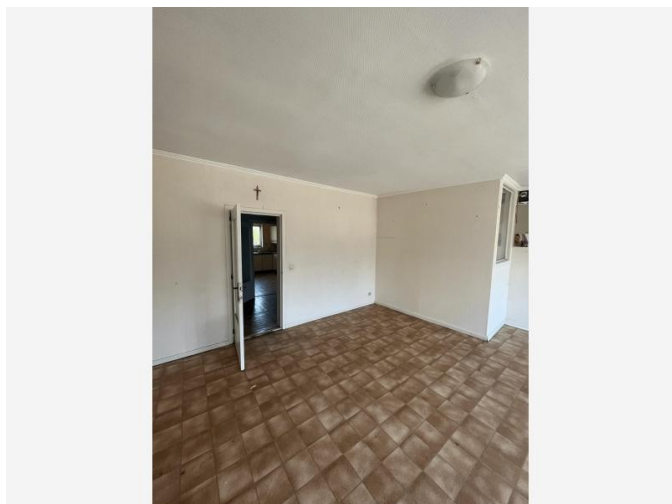
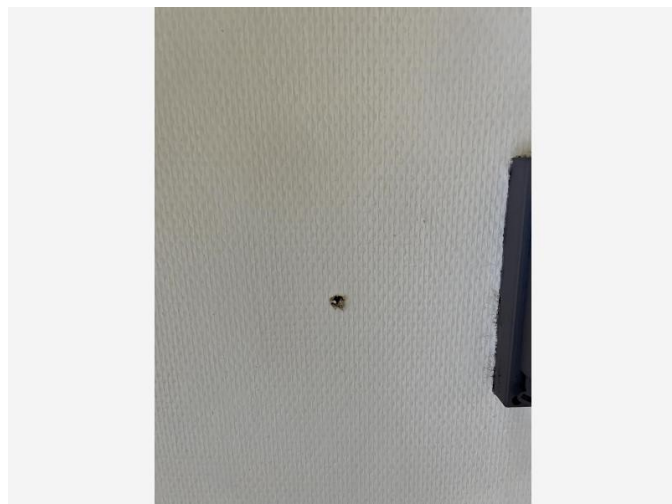
Fiche 3: pleisterwerk muren

Geen asbest

#	Type	Referentie	Resultaat
3.1	Mengmonster	070723-pleim-mol58	Geen asbest

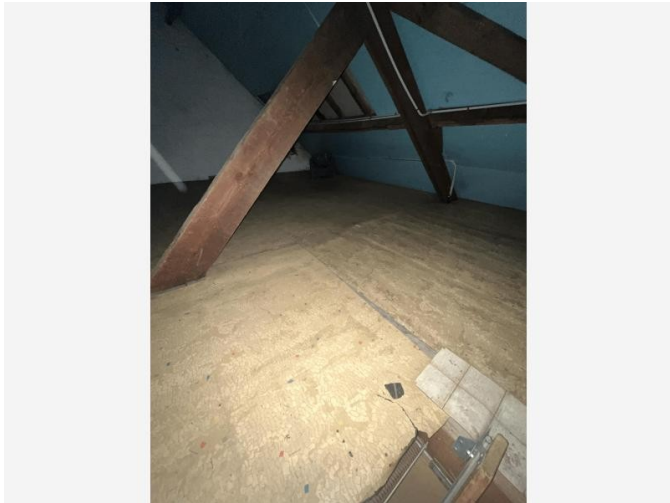
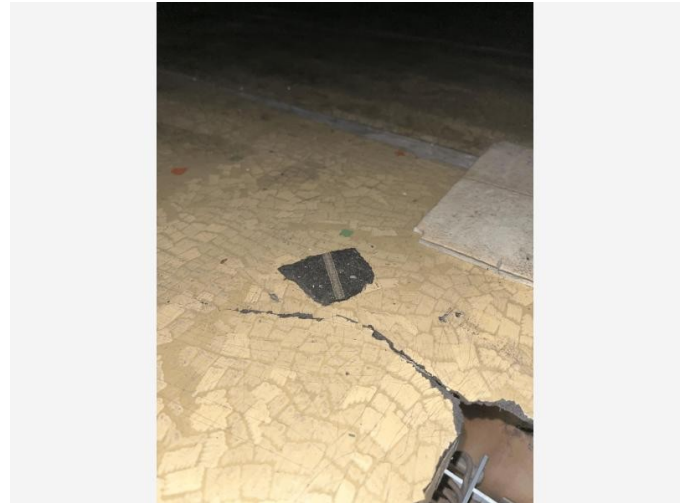
Fiche 4: Vinylzeil vloer zolder

Geen asbest

#	Type	Referentie	Resultaat
4.1	Puntmonster	070723-vinz-mol58	Geen asbest

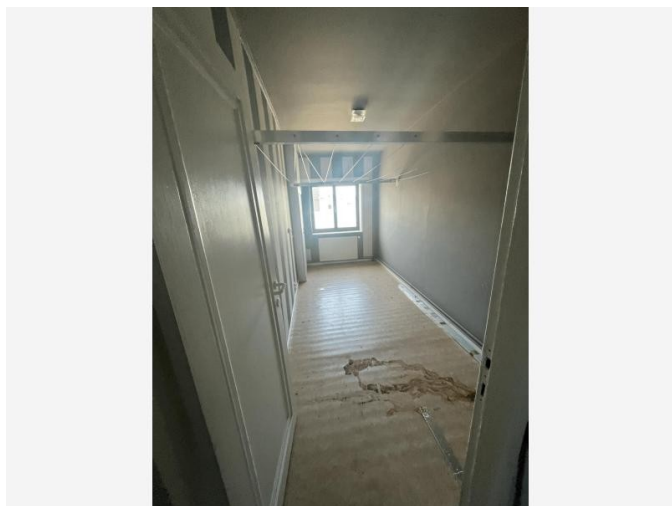
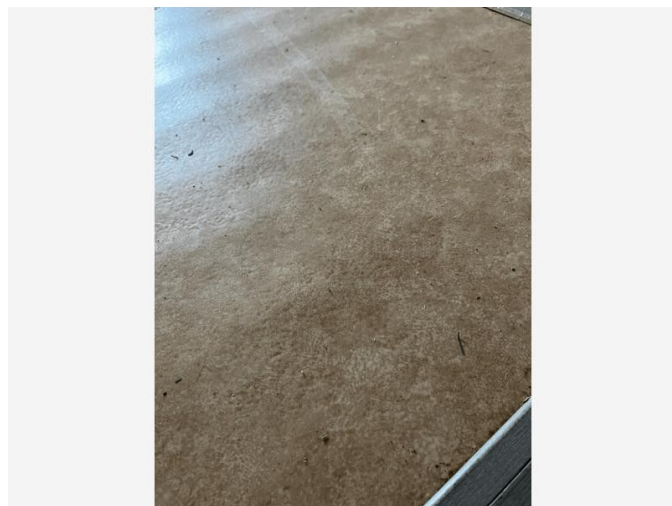
Fiche 5: vinylzeil 1ste verdieping

Geen asbest

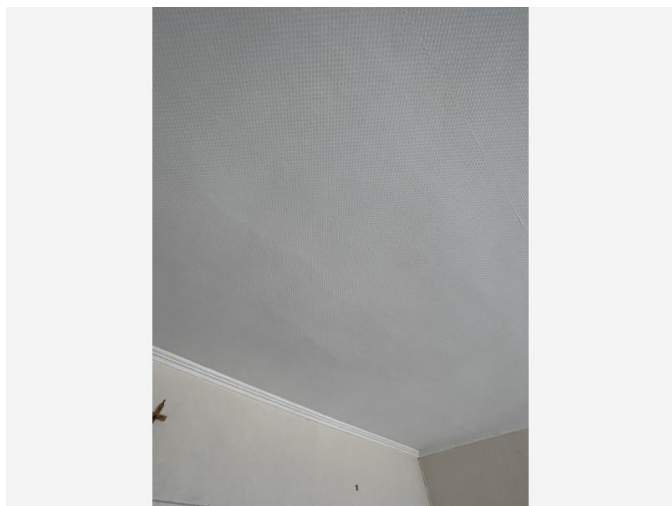
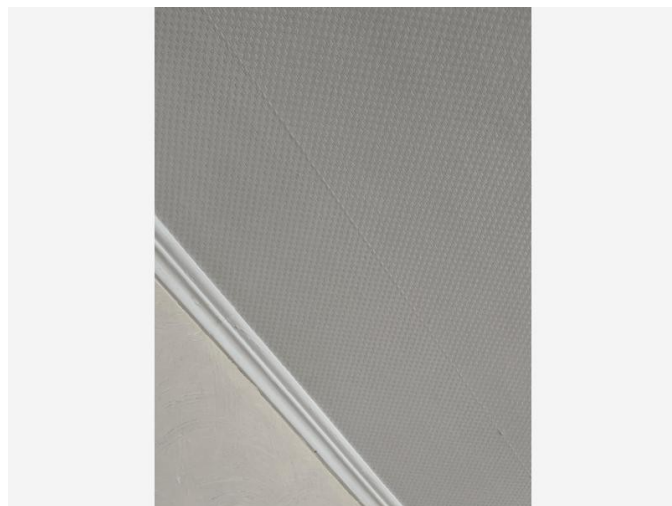
Fiche 6: pleisterwerk plafonds

Geen asbest

#	Type	Referentie	Resultaat
6.1	Mengmonster	070723-pleip-mol58	Geen asbest

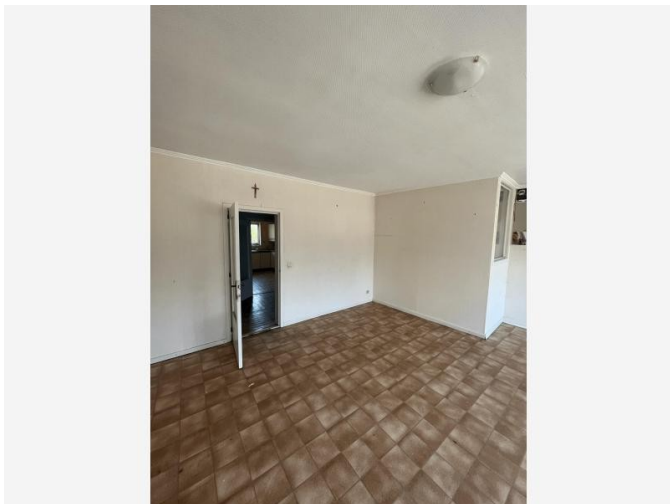
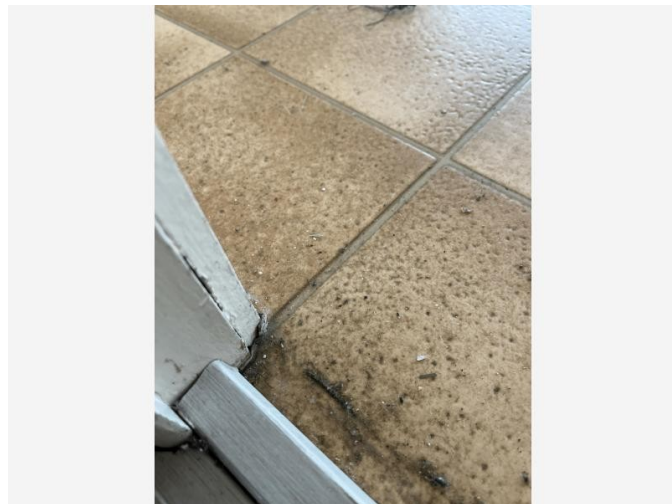
Fiche 7: Vinylzeil vloer gelijkvloers

Geen asbest
