Asbestinventarisatetest

Molenstraat 58/1, 9900 Eeklo

Attestnummer : 20230722-000020.000

Uitgegeven op : 22.07.2023

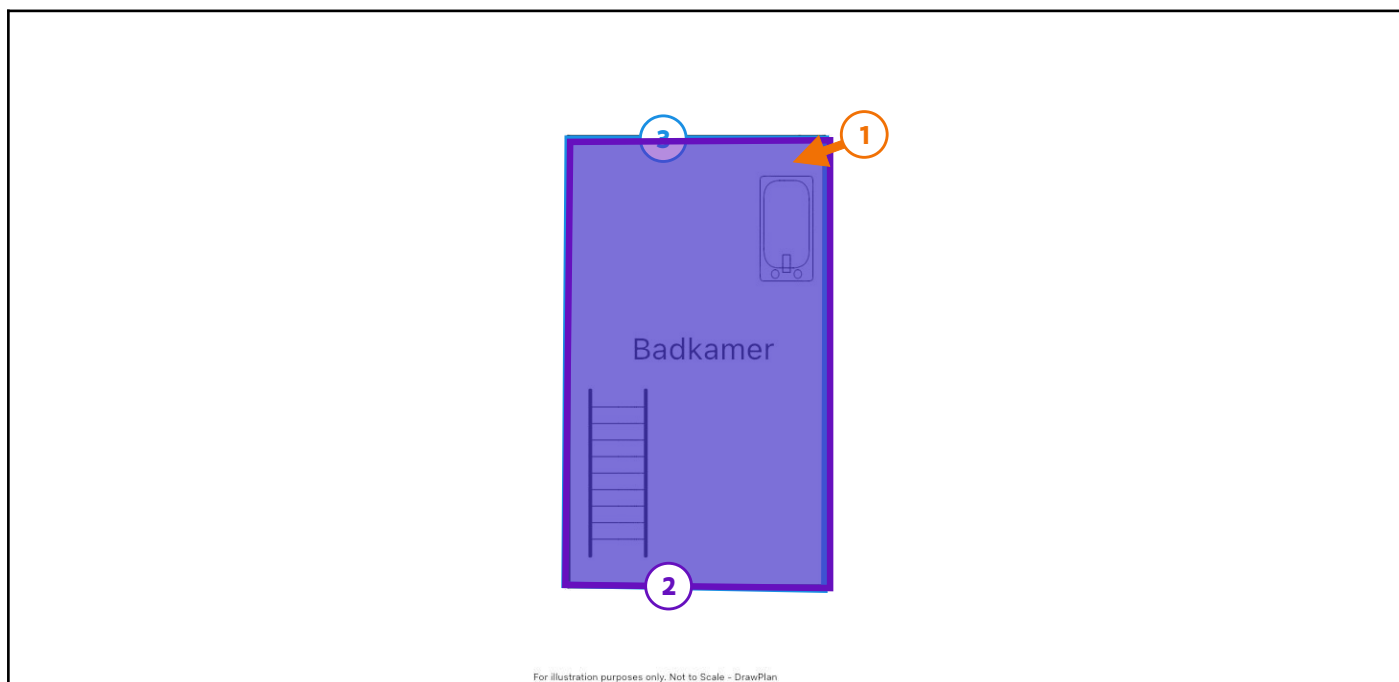
Plan 1.3: 2e verdiep (app links)

Beschrijving	Type	Actie
1. Asbesthoudend rookgaskanaal	Asbestmateriaal	Verwijderen
2. Plafond badkamer	Beperking	-
3. Pleisterwerk muren	Geen asbest	-

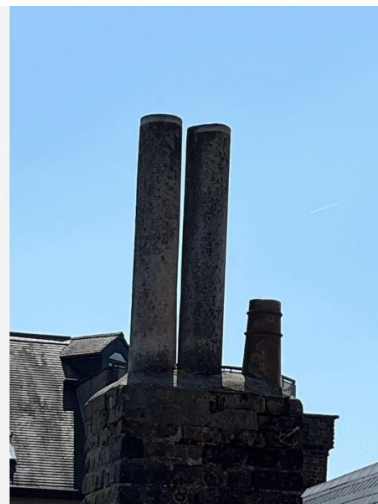
Het asbestmateriaal valt onder de mijlpaal van 2034.

Eindbeoordeling materiaalrisico	Laag materiaalrisico en/of verlaagde kans op vezelvrijgave
---------------------------------	--

Gebondenheid	Categorie 1: hechtgebonden in oorsprong
Asbestsoort (vezeltype)	Alleen chrysotiel
Asbestconcentratie	Laag (< 50%)
Afschermingsgraad van het gehele materiaal	Geheel of deels vrij aan de buitenlucht
Toestand van het materiaal	Licht beschadigd, licht verweerd. Intact materiaal type Pical – asbestboard of categorie III 'gebondenheid'

Beschrijving	Asbesthoudend rookgaskanaal
Omgeving	Buiten
Primaire drager	Plat dak
Asbestmateriaal	Rookgaskanaal
Bindmiddel van asbestmateriaal	Cement
Gebondenheid op basis van bindmiddel	Hecht
Hoeveelheid (lengte - omtrek - dikte - aantal)	<ul style="list-style-type: none">• 1,30 m - 15,00 cm - 10,00 cm - 2 stuks
Totaal volume	0,039 m ³
Eenvoudig bereikbaar	Ja
Bevestigingswijze	<ul style="list-style-type: none">• Verlijmd, ingegoten, versmeerd

Verwijderen

- Zorg voor een veilig beheer. Vermijd het beschadigen van het asbestmateriaal. Controleer de toestand jaarlijks op wijzigingen.

- Eenvoudige handelingen: mag via doe-het-zelf of door werknemer(s) met opleidingsattest eenvoudige handelingen
Deze hechtgebonden asbesthoudende rookgaskanalen mogen door de particulier zelf verwijderd worden mits het nemen van de juiste risicomaatregelen.

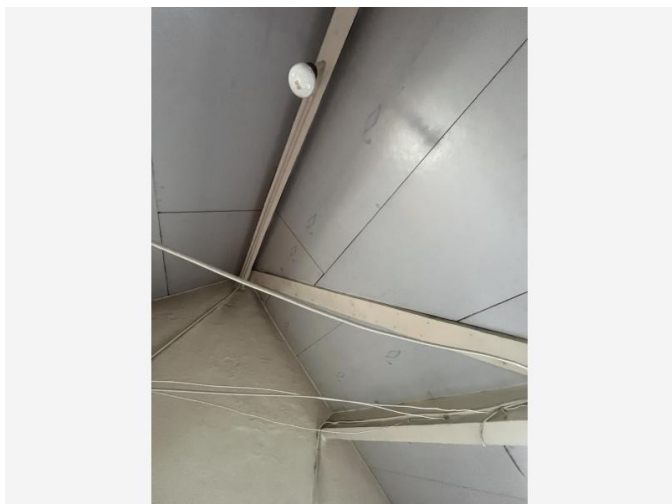
Situeringfoto

Tijdelijke beperking

Reden: Het plafond is dichtgemaakt met platen

Uitleg van de asbestdeskundige: Het onderdak kan niet gecontroleerd worden aangezien het dichtgemaakt is met platen.

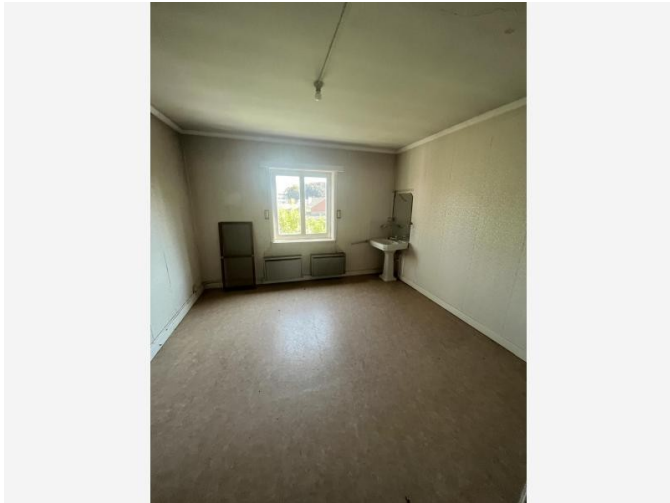
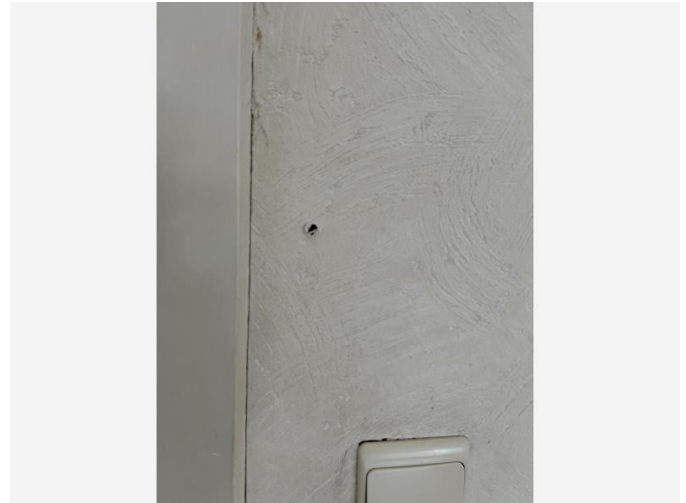
Fiche 3: Pleisterwerk muren

Geen asbest

#	Type	Referentie	Resultaat
3.1	Mengmonster	070723-pleimul-mol58	Geen asbest

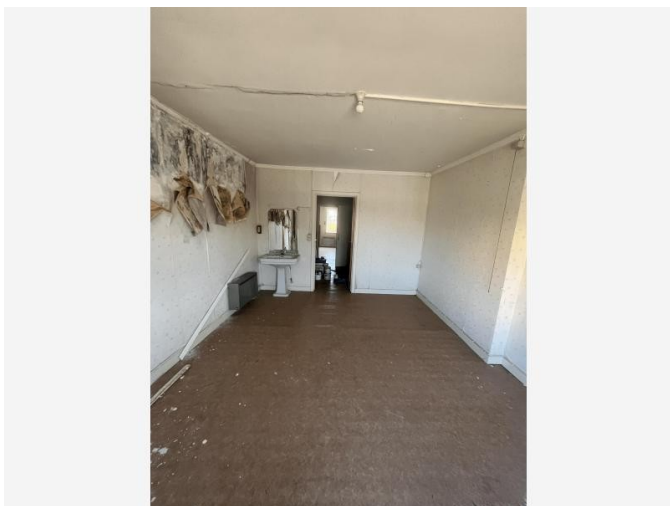
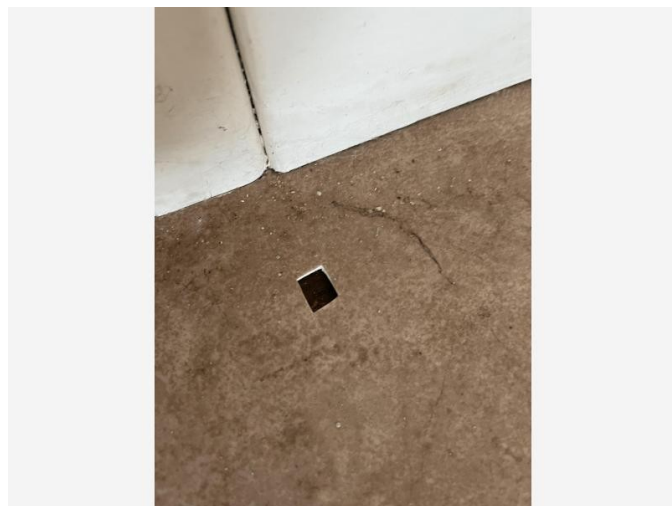
Fiche 4: vinyl vloerzeil 2e verdiep

Geen asbest

#	Type	Referentie	Resultaat
4.1	Puntmonster	070723-vin-mol58	Geen asbest

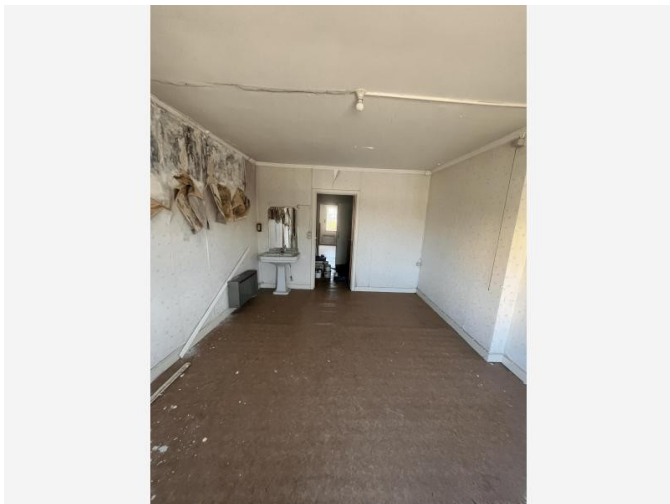
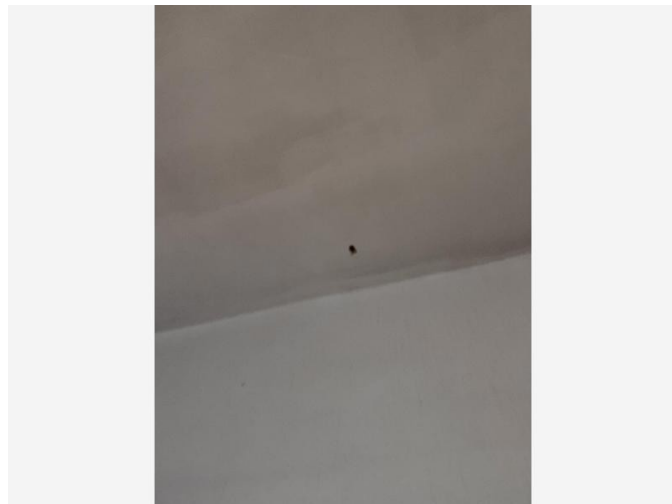
Fiche 5: Pleisterwerk plafonds

Geen asbest

#	Type	Referentie	Resultaat
5.1	Mengmonster	070723-pleipla-mol58	Geen asbest

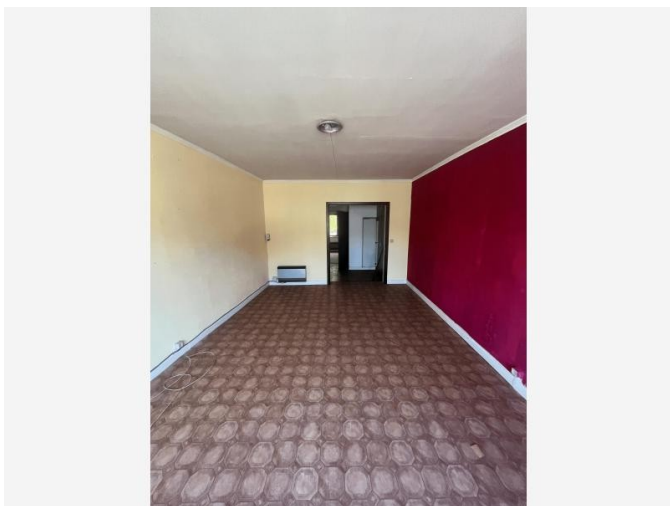
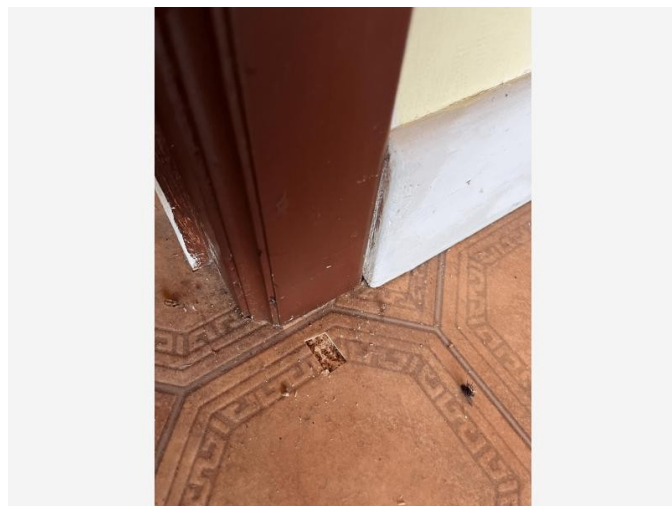
Fiche 6: Vinyl vloerzeil 1ste verdiep

Geen asbest

#	Type	Referentie	Resultaat
6.1	Puntmonster	070723-vin1-mol58	Geen asbest
