Asbestinventarisatetest

Ronselestraat 13, 9932 Lievegem

Attestnummer : 20240624-000025.000

Uitgegeven op : 24.06.2024

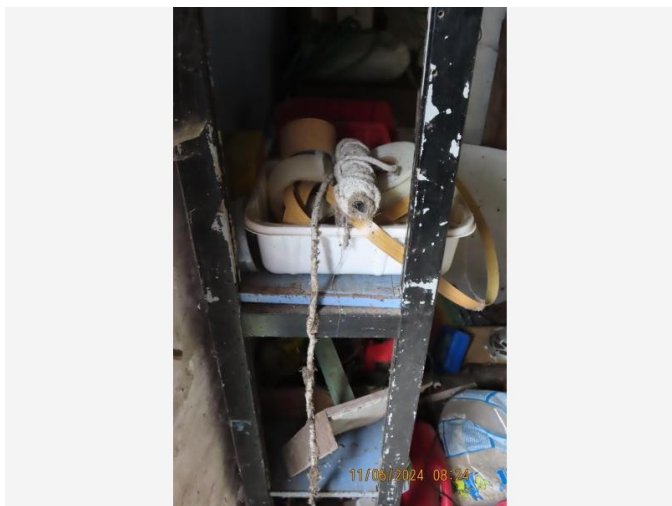
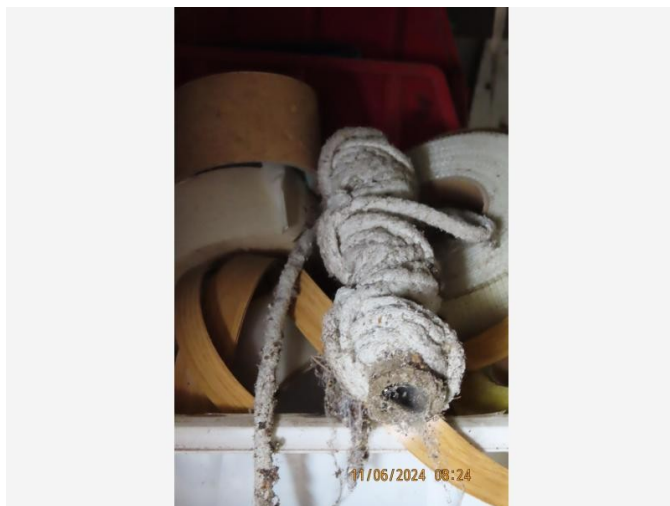
Conclusie

Dringend verwijderen

#	Type	Referentie	Resultaat
1.1	Puntmonster	M3	Chrysotiel

Beschrijving	koord
Type afvalstof	Betreft stock-voorraad of gedemonteerde asbestmaterialen
Aanwezige resten	Geen resten aanwezig
Omgeving	Binnen
Primaire drager	Onderdelen - stock
Asbestmaterialen	<ul style="list-style-type: none">• Koord, lint, band, strip
Bindmiddel van asbestmateriaal	Weinig of geen bindmiddel (textiel, bevloeking, ...)
Gebondenheid op basis van bindmiddel	Niet-hechtgebonden
Hoeveelheid (gewicht - aantal)	<ul style="list-style-type: none">• 2,00 kg - 1 stuk
Totaal gewicht	2,00 kg
Eenvoudig bereikbaar	Ja
Identificatiemethode	Vaststelling met monstername

- Verwijder het asbestafval.

- Eenvoudige handelingen: enkel door erkend asbestverwijderaar
HET betreft een losgebonden toepassing dat verwijderd kan worden onder eenvoudige handelingen mits te voldoen aan de bepalingen van de codex.

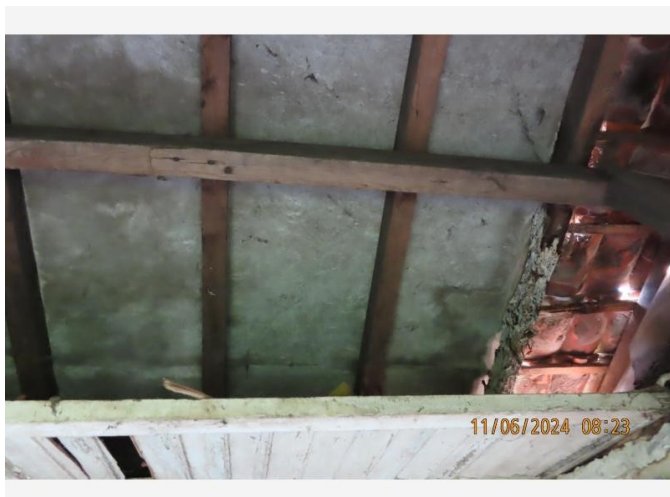
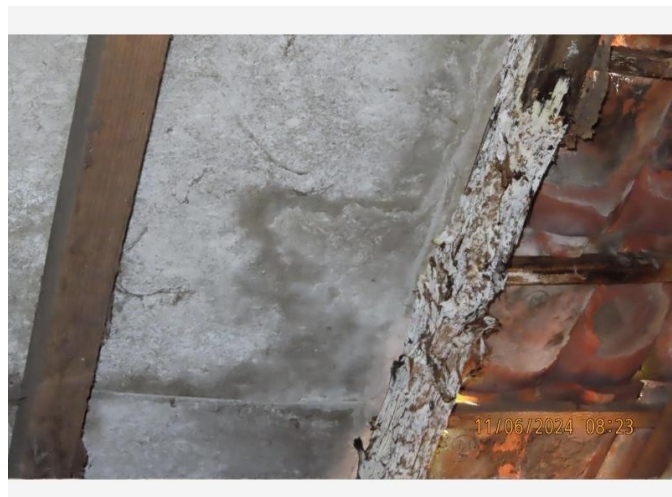
Dringend maatregelen nemen

Eindbeoordeling materiaalrisico	Hoog materiaalrisico en/of hoge kans op vezelvrijgave
---------------------------------	---

Gebondenheid	Categorie 1: hechtgebonden in oorsprong
Asbestsoort (vezeltype)	Crocidoliet aanwezig
Asbestconcentratie	Laag (< 50%)
Afschermingsgraad van het gehele materiaal	Geheel of deels (ook) vrij aan de binnenlucht
Toestand van het materiaal	Matig beschadigd, matig verweerd

Beschrijving	onderdak woning
Omgeving	Grenst aan binnen- en buitenlucht
Primaire drager	Schuin dak
Asbestmateriaal	Plaat, paneel, tablet - Type Menuiserite
Bindmiddel van asbestmateriaal	Cement
Gebondenheid op basis van bindmiddel	Hecht
Hoeveelheid (oppervlakte - dikte - aantal)	<ul style="list-style-type: none">• 185,00 m² - 0,32 cm - 1 stuk
Totaal volume	0,592 m ³
Eenvoudig bereikbaar	Nee <ul style="list-style-type: none">• Het asbestmateriaal is bedekt (uitgezonderd laag verf, coating, behang, kunststof, textiel) en het wegnemen van het bedekkende materiaal kan niet zonder het bedekkende materiaal te beschadigen.
Bevestigingswijze	<ul style="list-style-type: none">• Genageld, geniet
Identificatiemethode	Vaststelling zonder monstername
Destructieve handeling voor identificatie	Nee

- Zorg voor een veilig beheer en verwijder dit asbestmateriaal wanneer het bij werken eenvoudig bereikbaar wordt. Controleer de toestand jaarlijks op wijzigingen.

- Eenvoudige handelingen: mag via doe-het-zelf of door werknemer(s) met opleidingsattest eenvoudige handelingen
HEt betreft een hechtgebonden toepassing dat verwijderd kan worden onder eenvoudige handelingen mits te voldoen aan de bepalingen van de codex.

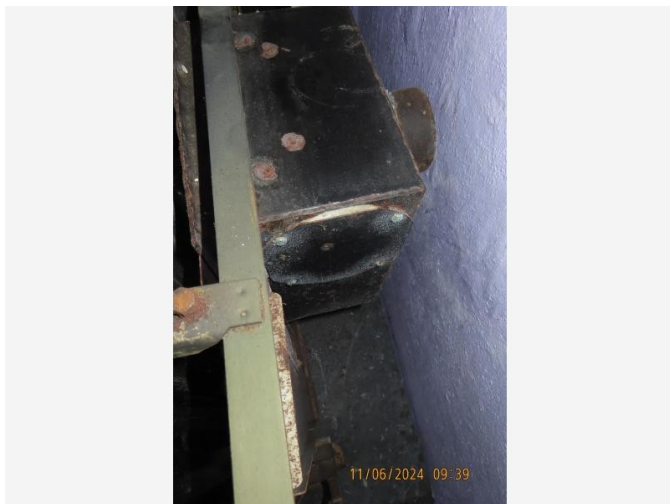
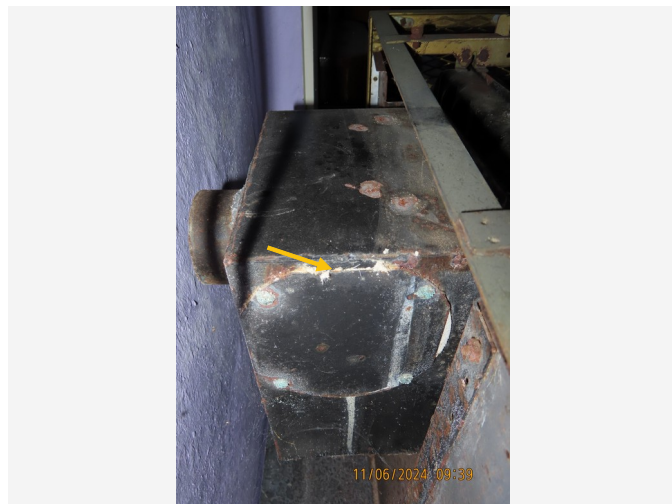
Verwijderen

Eindbeoordeling materiaalrisico	Verhoogd materiaalrisico en/of verhoogde kans op vezelvrijgave
---------------------------------	--

Gebondenheid	Categorie 2: niet-hechtgebonden met matrix
Asbestsoort (vezeltype)	Alleen chrysotiel
Asbestconcentratie	Hoog ($\geq 50\%$)
Afschermingsgraad van het gehele materiaal	Enkel randen niet afgeschermd maar geen contact met binnenluchtstromen
Toestand van het materiaal	Matig beschadigd, matig verweerd

#	Type	Referentie	Resultaat
3.1	Puntmonster	M7	Chrysotiel

Beschrijving	dichting stooktoestel
Omgeving	Binnen
Primaire drager	Ruimteverwarming
Asbestmateriaal	Pakking, dichting
Bindmiddel van asbestmateriaal	Karton - papier - viltachtig
Gebondenheid op basis van bindmiddel	Niet-hechtgebonden
Hoeveelheid (gewicht - aantal)	<ul style="list-style-type: none">• 0,20 kg - 2 stuks
Totaal gewicht	0,40 kg
Eenvoudig bereikbaar	Ja
Bevestigingswijze	<ul style="list-style-type: none">• Geklemd
Identificatiemethode	Vaststelling met monstername
Destructieve handeling voor identificatie	Nee

- Zorg voor een veilig beheer. Vermijd het beschadigen van het asbestmateriaal. Controleer de toestand jaarlijks op wijzigingen.

- Eenvoudige handelingen: enkel door erkend asbestverwijderaer
Het betreft een toepassing dat verwijderd kan worden onder eenvoudige handelingen mits te voldoen aan de bepalingen van de codex

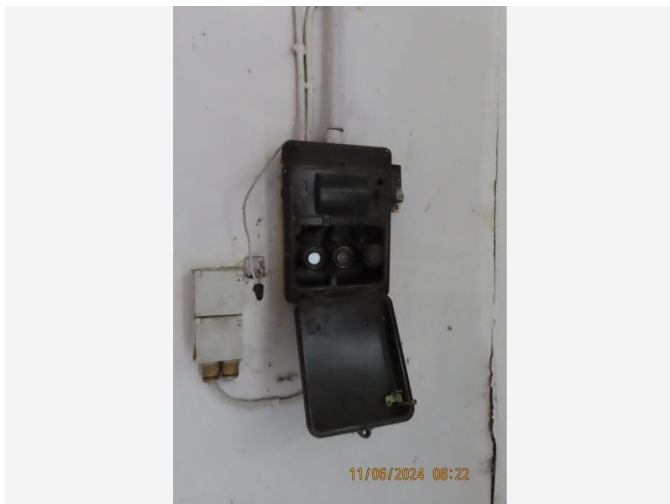
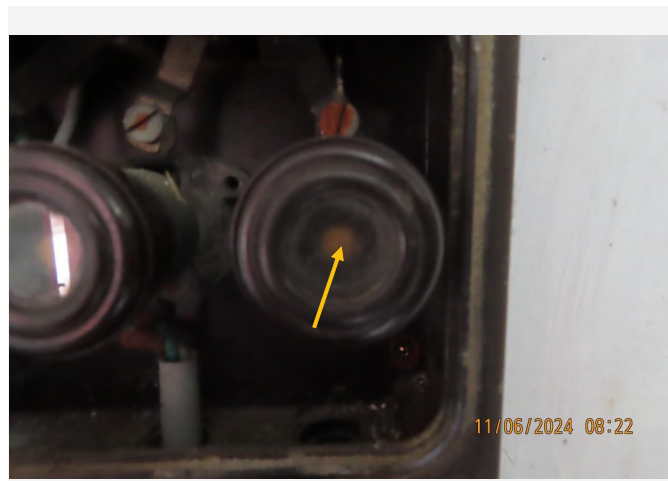
Verwijderen

Eindbeoordeling materiaalrisico	Zeer laag materiaalrisico en/of zeer lage kans op vezelvrijgave
---------------------------------	---

Gebondenheid	Categorie 3: niet-hechtgebonden met weinig of geen matrix
Asbestsoort (vezeltype)	Alleen chrysotiel
Asbestconcentratie	Hoog ($\geq 50\%$)
Afschermingsgraad van het gehele materiaal	Stootvaste afscherming of omkasting
Toestand van het materiaal	Onbeschadigd, niet verweerd

Beschrijving	zekeringen
Omgeving	Binnen
Primaire drager	Communicatie en elektrische infrastructuur en uitrusting
Asbestmateriaal	Koord, lint, band, strip
Bindmiddel van asbestmateriaal	Weinig of geen bindmiddel (textiel, bevlokkend, ...)
Gebondenheid op basis van bindmiddel	Niet-hechtgebonden
Hoeveelheid (lengte - omtrek - aantal)	<ul style="list-style-type: none">• 0,05 m - 0,50 cm - 3 stuks
Totale oppervlakte	0,001 m ²
Eenvoudig bereikbaar	Ja
Bevestigingswijze	<ul style="list-style-type: none">• Onbekend
Identificatiemethode	Vaststelling zonder monsternamen
Destructieve handeling voor identificatie	Nee
Opmerking	In de porseleinen fuse. Kan een asbesthoudende isolator aanwezig zijn.

- Zorg voor een veilig beheer. Vermijd het beschadigen van het asbestmateriaal. Controleer de toestand jaarlijks op wijzigingen.
- Voer bijkomende staalname(s) uit.

- Eenvoudige handelingen: mag via doe-het-zelf of door werknemer(s) met opleidingsattest eenvoudige handelingen
De toepassing kan verwijderd worden onder eenvoudige handelingen mits te voldoen aan de bepalingen van de codex.

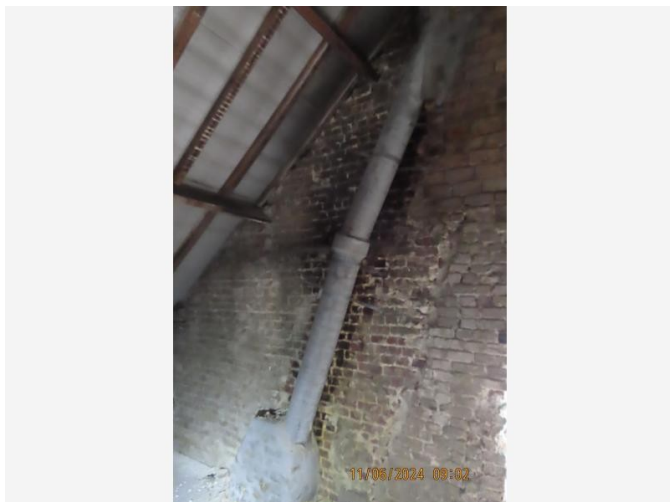
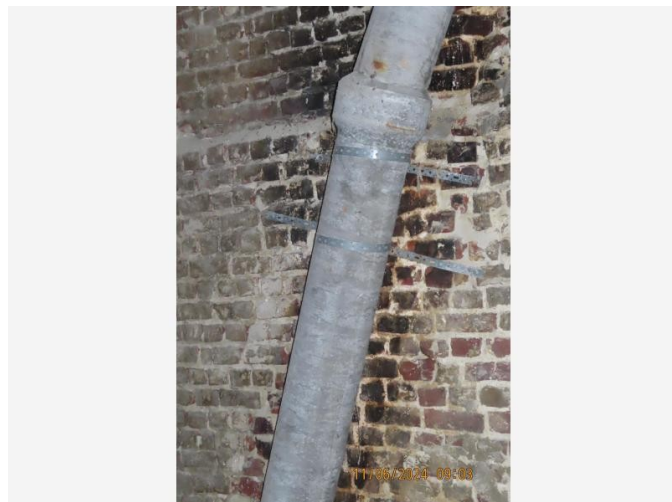
Verwijderen

Eindbeoordeling materiaalrisico	Verhoogd materiaalrisico en/of verhoogde kans op vezelvrijgave
---------------------------------	--

Gebondenheid	Categorie 1: hechtgebonden in oorsprong
Asbestsoort (vezeltype)	Crocidoliet aanwezig
Asbestconcentratie	Laag (< 50%)
Afschermingsgraad van het gehele materiaal	Geheel of deels (ook) vrij aan binnenluchtstromen
Toestand van het materiaal	Licht beschadigd, licht verweerd. Intact materiaal type Pical – asbestboard of categorie III 'gebondenheid'

Beschrijving	schouwbus
Omgeving	Grenst aan binnen- en buitenlucht
Primaire drager	HVAC infrastructuur en uitrusting
Asbestmateriaal	Rookgaskanaal
Bindmiddel van asbestmateriaal	Cement
Gebondenheid op basis van bindmiddel	Hecht
Hoeveelheid (lengte - omtrek - dikte - aantal)	<ul style="list-style-type: none">• 4,00 m - 80,00 cm - 1,00 cm - 1 stuk
Totaal volume	0,032 m ³
Eenvoudig bereikbaar	Ja
Bevestigingswijze	<ul style="list-style-type: none">• Verlijmd, ingegoten, versmeerd
Identificatiemethode	Vaststelling zonder monsternamen
Destructieve handeling voor identificatie	Nee
Opmerking	Het is mogelijk dat de bus verder doorloopt tot aan het hoogste punt van de schouw en ook verder naar het gelijkvloers. Dit kon niet worden vastgesteld.

- Zorg voor een veilig beheer. Vermijd het beschadigen van het asbestmateriaal. Controleer de toestand jaarlijks op wijzigingen.
- Scherm in afwachting van verwijdering het asbestmateriaal af van luchtstromingen en verstoring: bijvoorbeeld door het te verpakken, te fixeren, af te dekken, signalisatie - afbakening aan te brengen, ...

- Eenvoudige handelingen: mag via doe-het-zelf of door werknemer(s) met opleidingsattest eenvoudige handelingen
Het betreft een hechtgebonden toepassing dat verwijderd kan worden onder eenvoudige handelingen mits te voldoen aan de bepalingen van de codex.

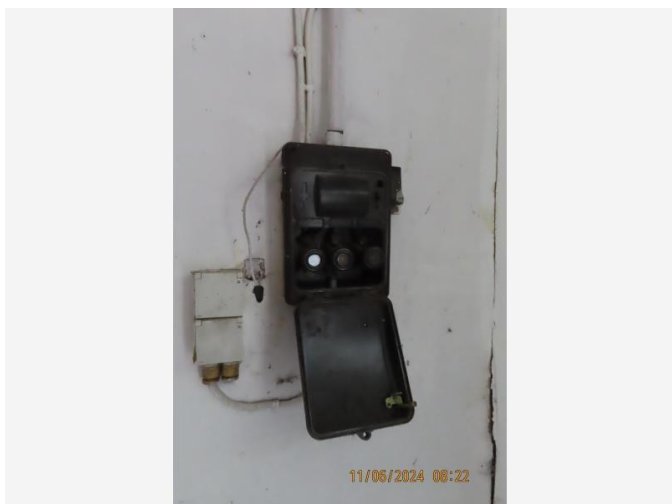
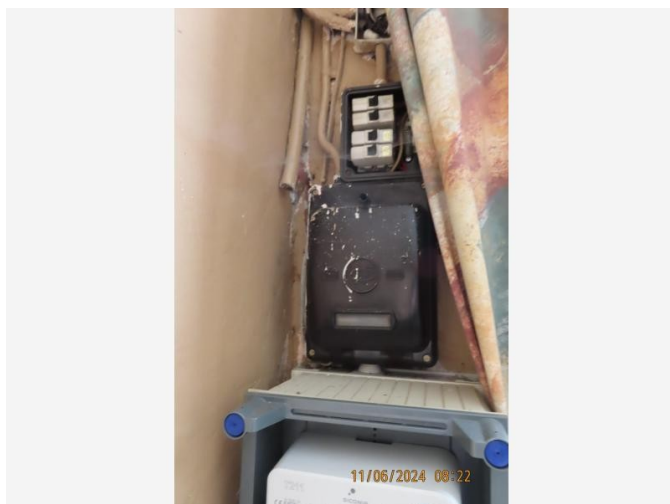
Zorgvuldig beheren

Eindbeoordeling materiaalrisico	Laag materiaalrisico en/of verlaagde kans op vezelvrijgave
---------------------------------	--

Gebondenheid	Categorie 1: hechtgebonden in oorsprong
Asbestsoort (vezeltype)	Crocidoliet aanwezig
Asbestconcentratie	Laag (< 50%)
Afschermingsgraad van het gehele materiaal	Geheel of deels (ook) vrij aan de binnenlucht
Toestand van het materiaal	Onbeschadigd, niet verweerd

Beschrijving	bakeliet
Omgeving	Binnen
Primaire drager	Communicatie en elektrische infrastructuur en uitrusting
Asbestmateriaal	Bakeliet
Bindmiddel van asbestmateriaal	Kunststof of -hars
Gebondenheid op basis van bindmiddel	Hecht
Hoeveelheid (gewicht - aantal)	<ul style="list-style-type: none">• 0,20 kg - 11 stuks
Totaal gewicht	2,20 kg
Eenvoudig bereikbaar	Ja
Bevestigingswijze	<ul style="list-style-type: none">• Geschroefd
Identificatiemethode	Vaststelling zonder monstername
Destructieve handeling voor identificatie	Nee

- Zorg voor een veilig beheer. Vermijd het beschadigen van het asbestmateriaal. Controleer de toestand jaarlijks op wijzigingen.
- Voer bijkomende staalname(s) uit.

- Eenvoudige handelingen: mag via doe-het-zelf of door werknemer(s) met opleidingsattest eenvoudige handelingen
Asbesthoudende bakeliet kan verwijderd worden onder eenvoudige handelingen mits te voldoen aan de bepalingen van de codex.

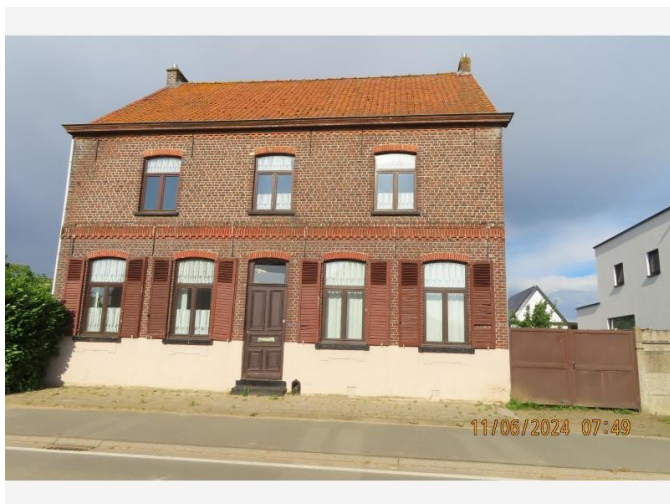
Tijdelijke beperking

Reden: Het te onderzoeken materiaal situeert zich hoger dan 3,50 m te rekenen vanaf een veilige ondergrond

Uitleg van de asbestdeskundige: Dak is hoger dan 3,5m en niet bereikbaar.

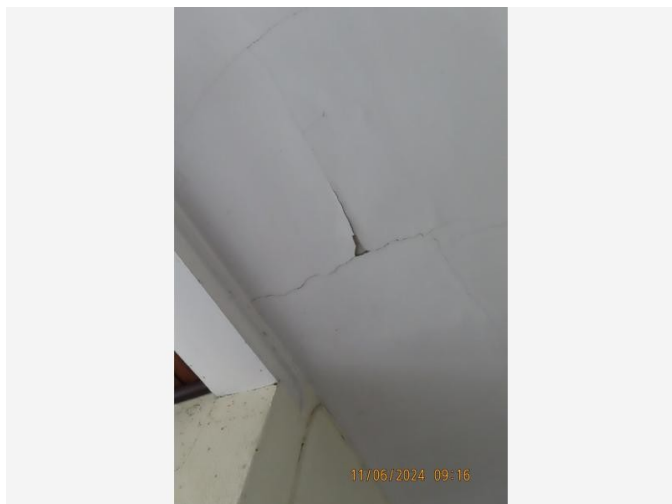
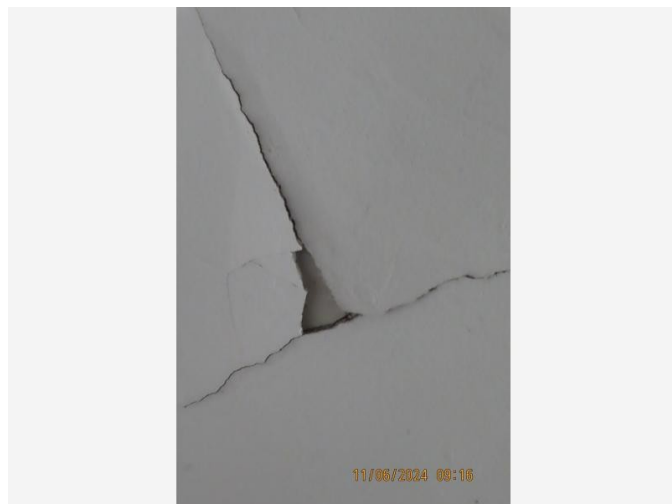
Fiche 8: pleister plafond

Geen asbest

#	Type	Referentie	Resultaat
8.1	Mengmonster	M2	Geen asbest

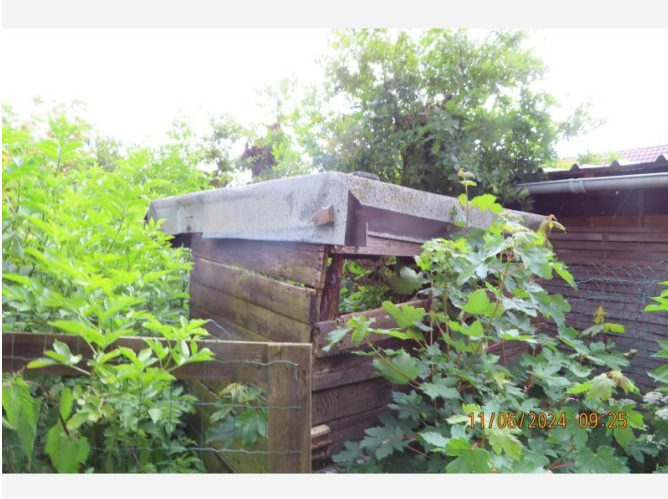
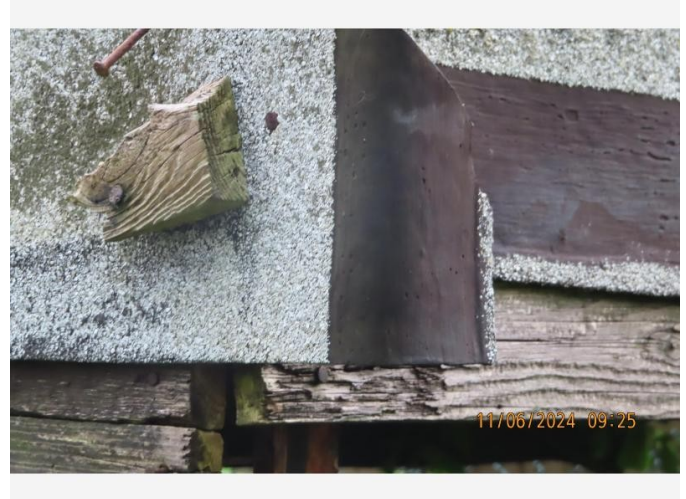
Fiche 9: roofing kotje

Geen asbest

#	Type	Referentie	Resultaat
9.1	Puntmonster	M6	Geen asbest

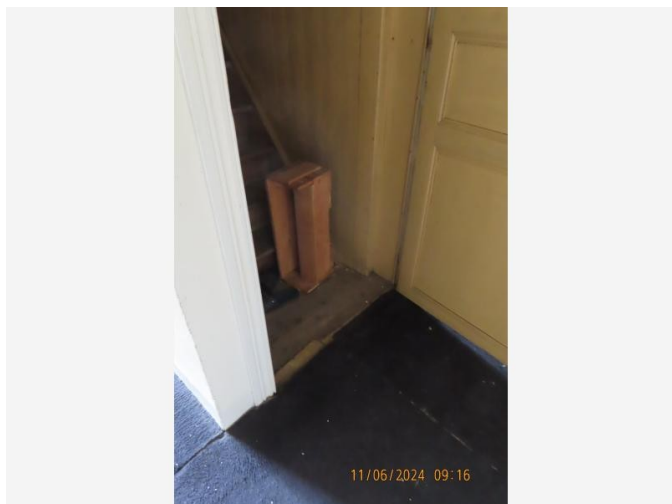
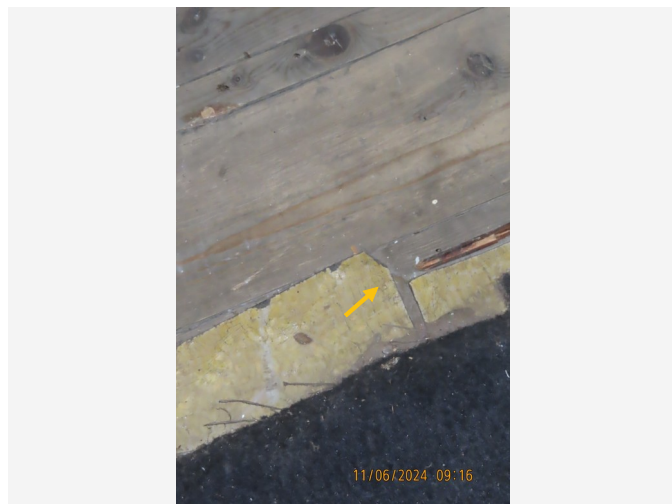
Geen asbest

#	Type	Referentie	Resultaat
10.1	Puntmonster	M4	Geen asbest

Beschrijving	vinyl v1
Omgeving	Binnen
Primaire drager	Vloer
Bindmiddel van materiaal	Karton - papier - viltachtig
Gebondenheid op basis van bindmiddel	Niet-hechtgebonden
Hoeveelheid (oppervlakte - aantal)	• 15,00 m ² - 1 stuk
Totale oppervlakte	15,00 m ²
Identificatiemethode	Vaststelling met monstername
Destructieve handeling voor identificatie	Nee

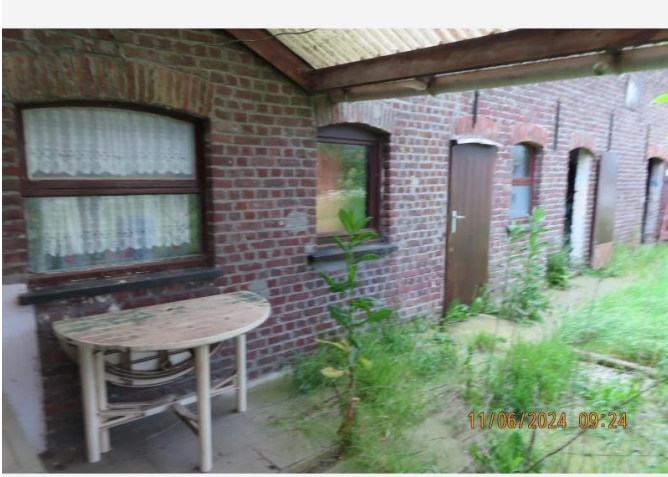
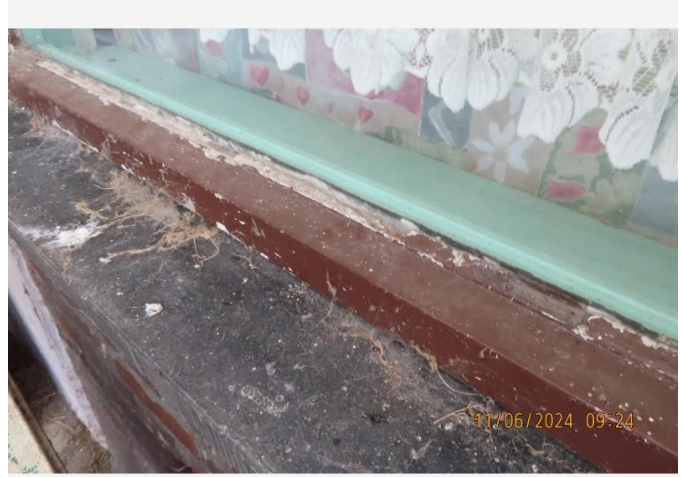
Fiche 11: mastiek glas raam

Geen asbest

#	Type	Referentie	Resultaat
11.1	Puntmonster	M5	Geen asbest

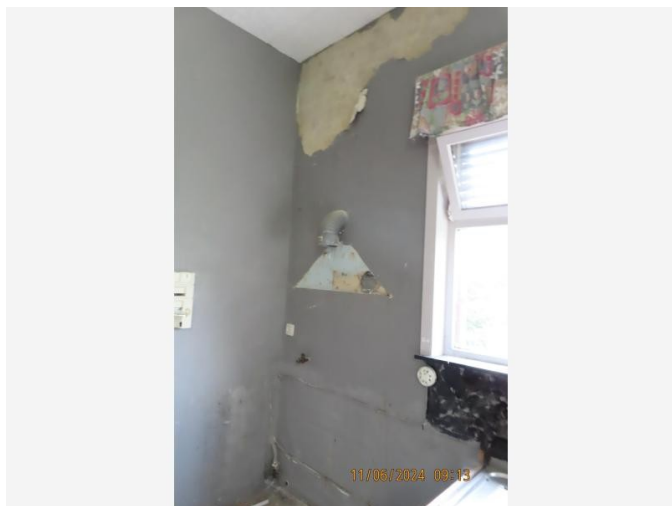
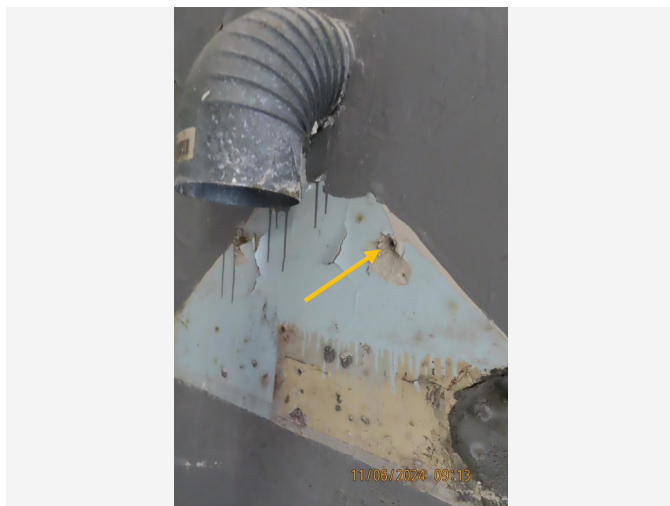
Fiche 12: pleister muur

Geen asbest

#	Type	Referentie	Resultaat
12.1	Mengmonster	M1	Geen asbest
