Asbestinventarisatetest

Hendelstraat 14, 9910 Aalter

Attestnummer : 20241006-000097.000

Niet-asbestveilig

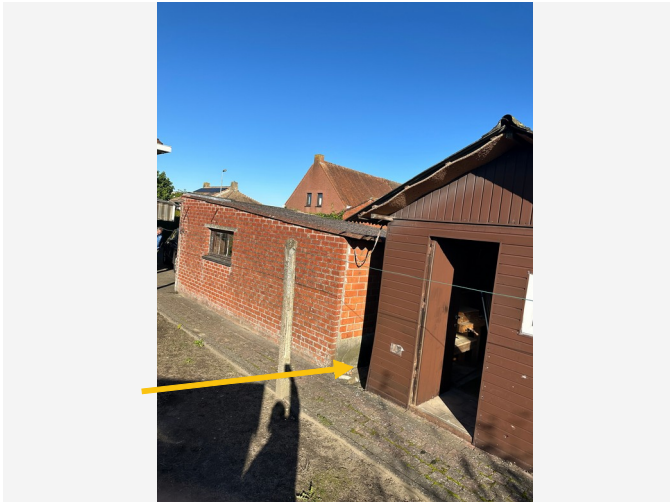
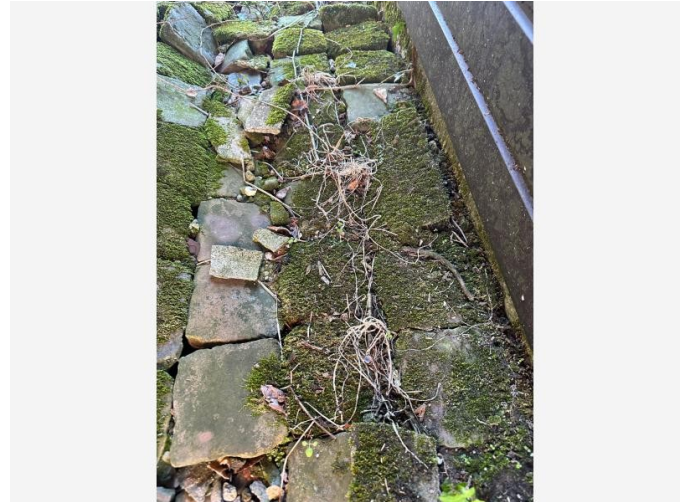
Fiche 1: MOS / SLIP GOLFPLATEN DAK OP VLOER

Asbestmateriaal - afvalstof

Het asbestmateriaal valt onder de mijlpaal van 2040.

Beschrijving	MOS / SLIP GOLFPLATEN DAK OP VLOER
Type afvalstof	Betreft resten (contaminatie) van verwerking of beschadiging
Type resten (contaminatie)	<ul style="list-style-type: none">Stof, deeltjes < 4 mm, flinters, gruis (los, opliggend)
Besmette materialen	<ul style="list-style-type: none">Organisch materiaal (mos, mest, vegetatie, ...)
Bron van de resten	Mos / slip dat afkomstig is van asbest cementplaten kan gecontamineerd zijn .
Omgeving	Buiten
Primaire drager	Infrastructuur hemelwater (opvang en afvoer)
Gebondenheid resten	Niet hecht
Hoeveelheid (gewicht - aantal)	<ul style="list-style-type: none">0,20 kg - 1 stuk
Totaal gewicht	0,20 kg
Eenvoudig bereikbaar	Ja
Identificatiemethode	Vaststelling zonder monstername
Opmerking	Volgende aanname is verplicht volgens het inspectieprotocol inventarisatie: sediment/slib/mos afkomstig van asbestcementen daken of gevels is gecontamineerd met asbestvezels, en dus te beschouwen als asbestafval.

Dringend verwijderen

- Verwijder het asbestafval.
- Voer bijkomende staalname(s) uit.

- Eenvoudige handelingen: mag via doe-het-zelf of door werknemer(s) met opleidingsattest eenvoudige handelingen
Mogelijke contaminatie van het sediment, asbestvezels afkomstig van de asbesthoudende golfplaten vormen een reëel risico. Het gecontamineerde slib/sediment dubbel verpakt afvoeren naar een vergunde stortplaats (volg de instructies op <https://ovam.vlaanderen.be/asbestafval-afvoeren> voor het vinden van een geregistreerde asbestinzamelaar). Gebruik gepaste persoonlijke beschermingsmiddelen: minimaal FFP3 mondkapje en indien nodig Tyvec overall (minimaal Cat III type 5/6) en wegwerp handschoenen.

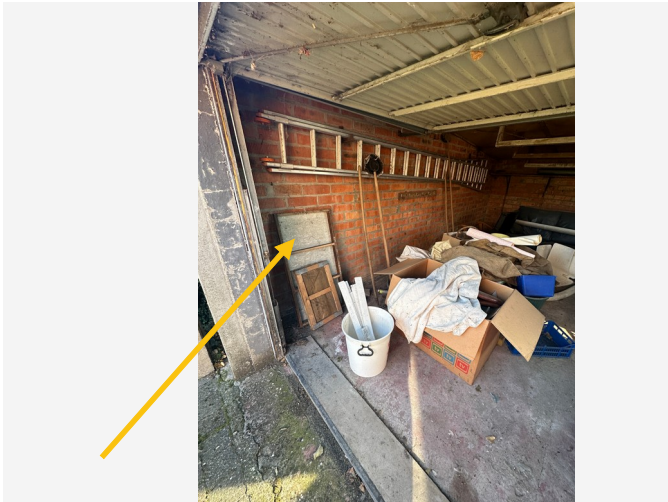
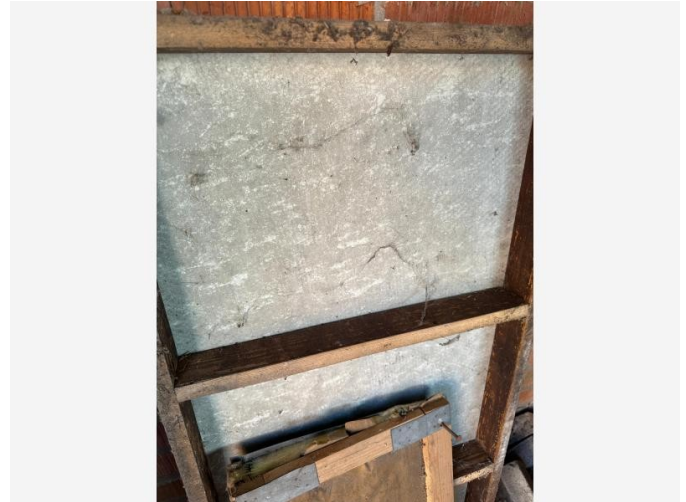
Fiche 2: AFVAL ASBEST VERDACHTE MATERIALEN

Asbestmateriaal - afvalstof

Het asbestmateriaal valt onder de mijlpaal van 2040.

Beschrijving	AFVAL ASBEST VERDACHTE MATERIALEN
Type afvalstof	Betreft stock-voorraad of gedemonteerde asbestmaterialen
Aanwezige resten	Geen resten aanwezig
Omgeving	Binnen
Primaire drager	Vloer
Asbestmaterialen	<ul style="list-style-type: none"> • Plaat, paneel, tablet - Type Menuiserite
Bindmiddel van asbestmateriaal	Cement
Gebondenheid op basis van bindmiddel	Hecht
Hoeveelheid (gewicht - aantal)	<ul style="list-style-type: none"> • 1,00 kg - 3 stuks
Totaal gewicht	3,00 kg
Eenvoudig bereikbaar	Ja
Identificatiemethode	Vaststelling zonder monsternamen
Opmerking	In het inspectiegebied werden er stukken asbest verdachte materialen aangetroffen, deze hebben geen functie meer en dienen naar een recyclagepark gebracht te worden.

Dringend verwijderen

- Verwijder het asbestafval.
- Voer bijkomende staalname(s) uit.

- Eenvoudige handelingen: mag via doe-het-zelf of door werknemer(s) met opleidingsattest eenvoudige handelingen
Moet worden afgevoerd naar het recyclagepark. Verpak de platen in stevige verpakking (> 100 µm dikte) en sluit deze volledig af met plakband. Zorg dat de verpakking niet scheurt tijdens het in-en uitladen. Zorg voor gepaste persoonlijke beschermingsmiddelen: minimaal FFP3 mondkapje en wegwerphandschoenen.

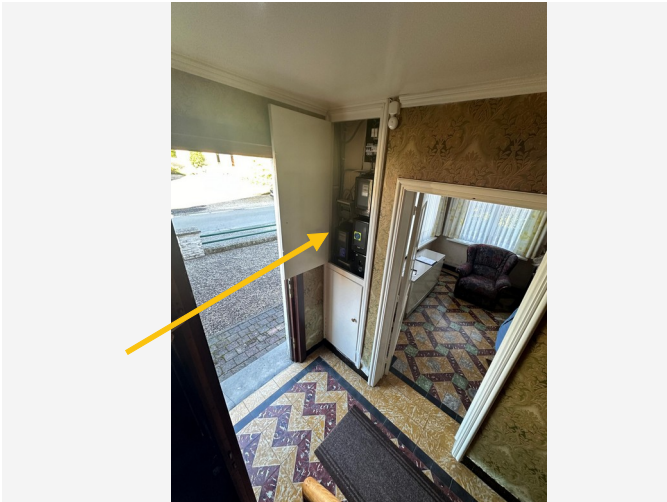
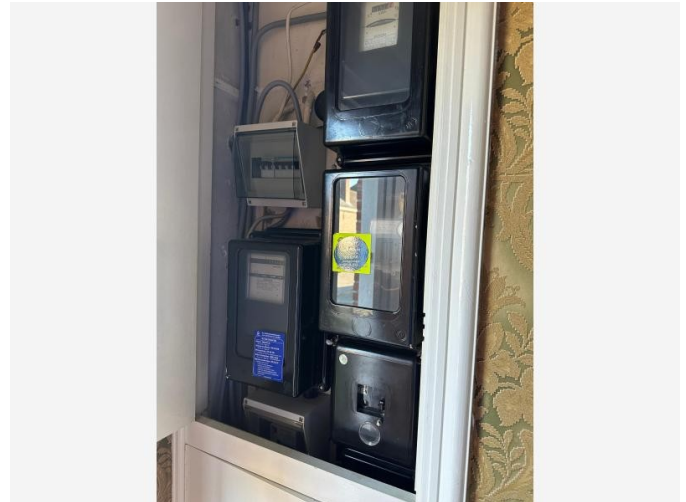
Het asbestmateriaal valt onder de mijlpaal van 2040.

Eindbeoordeling materiaalrisico	Verhoogd materiaalrisico en/of verhoogde kans op vezelvrijgave
---------------------------------	--

Gebondenheid	Categorie 1: hechtgebonden in oorsprong
Asbestsoort (vezeltype)	Crocidoliet aanwezig
Asbestconcentratie	Laag (< 50%)
Afschermingsgraad van het gehele materiaal	Geheel of deels (ook) vrij aan de binnenlucht
Toestand van het materiaal	Licht beschadigd, licht verweerd. Intact calciumsilicaatmateriaal of categorie III 'gebondenheid'

Beschrijving	BAKELIET - TELLERKAST
Omgeving	Binnen
Primaire drager	Communicatie en elektrische infrastructuur en uitrusting
Asbestmateriaal	Plaat, paneel, tablet - Type Bakeliet
Bindmiddel van asbestmateriaal	Kunststof of -hars
Gebondenheid op basis van bindmiddel	Hecht
Hoeveelheid (oppervlakte - dikte - aantal)	<ul style="list-style-type: none">• 0,20 m² - 0,30 cm - 1 stuk
Totaal volume	< 0,001 m ³
Eenvoudig bereikbaar	Ja
Bevestigingswijze	<ul style="list-style-type: none">• Geschroefd
Identificatiemethode	Vaststelling zonder monstername
Destructieve handeling voor identificatie	Nee
Opmerking	In de inkomhal zijn er metertellers van de netbeheerder in bakeliet geconstateerd . Bakeliet kan asbesthoudend zijn en kan enkel uitgesloten worden via een negatieve analyse. Monstername is echter niet mogelijk omdat element nog in werking is .

Verwijderen

- Zorg voor een veilig beheer. Vermijd het beschadigen van het asbestmateriaal. Controleer de toestand jaarlijks op wijzigingen.

- Eenvoudige handelingen: mag via doe-het-zelf of door werknemer(s) met opleidingsattest eenvoudige handelingen
Bakeliet schakeldoos/zekerkast/teller:
Er is een teller van fluvius aanwezig, deze mag alleen de nutsmaatschappij verwijderen.

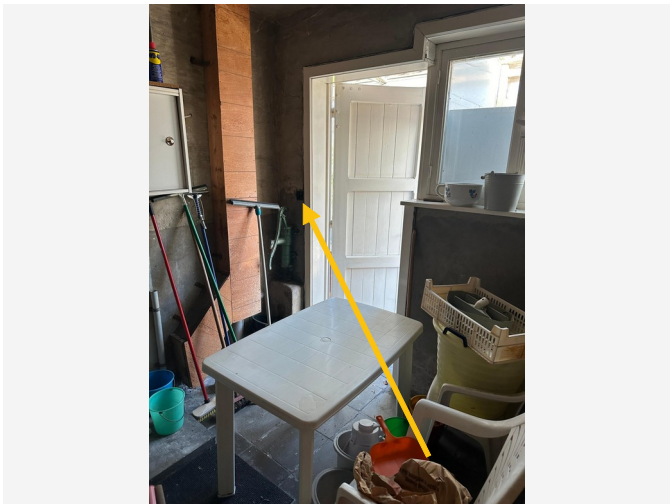
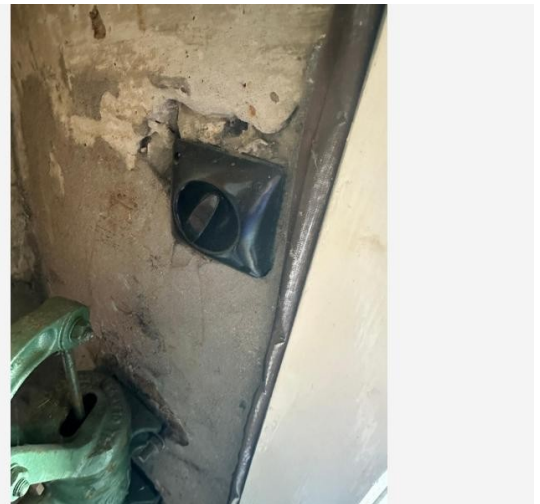
Het asbestmateriaal valt onder de mijlpaal van 2040.

Eindbeoordeling materiaalrisico	Verhoogd materiaalrisico en/of verhoogde kans op vezelvrijgave
---------------------------------	--

Gebondenheid	Categorie 1: hechtgebonden in oorsprong
Asbestsoort (vezeltype)	Crocidoliet aanwezig
Asbestconcentratie	Laag (< 50%)
Afschermingsgraad van het gehele materiaal	Geheel of deels (ook) vrij aan de binnenlucht
Toestand van het materiaal	Licht beschadigd, licht verweerd. Intact calciumsilicaatmateriaal of categorie III 'gebondenheid'

Beschrijving	BAKELIET - SCHAKELAARS/STOPCONTACTEN
Omgeving	Grenst aan binnen- en buitenlucht
Primaire drager	Binnenwand
Asbestmateriaal	Plaat, paneel, tablet - Type Bakeliet
Bindmiddel van asbestmateriaal	Kunststof of -hars
Gebondenheid op basis van bindmiddel	Hecht
Hoeveelheid (oppervlakte - dikte - aantal)	<ul style="list-style-type: none">• 0,01 m² - 0,30 cm - 3 stuks
Totaal volume	< 0,001 m ³
Eenvoudig bereikbaar	Ja
Bevestigingswijze	<ul style="list-style-type: none">• Geschroefd
Identificatiemethode	Vaststelling zonder monstername
Destructieve handeling voor identificatie	Nee
Opmerking	Aan de garage en de berging werden bakeliet schakelaars aangetroffen . Bakeliet kan asbesthoudend zijn en kan enkel uitgesloten worden via een negatieve analyse. Monstername is echter niet mogelijk omdat element nog in werking is.

Verwijderen

- Zorg voor een veilig beheer. Vermijd het beschadigen van het asbestmateriaal. Controleer de toestand jaarlijks op wijzigingen.
- Voer bijkomende staalname(s) uit.

- Eenvoudige handelingen: mag via doe-het-zelf of door werknemer(s) met opleidingsattest eenvoudige handelingen
Bakelieten elementen waarvan vermoed wordt dat ze asbest kunnen bevatten, mogen uitsluitend worden verwijderd door opgeleid personeel en erkende elektriciens. Het is essentieel dat deze werkzaamheden worden uitgevoerd met de juiste persoonlijke beschermingsmiddelen (PBM). Onder geen beding mogen deze elementen door doe-het-zelvers worden verwijderd, gezien de gezondheidsrisico's die gepaard gaan met mogelijke blootstelling aan asbestvezels. Professionele verwijdering is noodzakelijk om de veiligheid van alle betrokkenen te waarborgen.

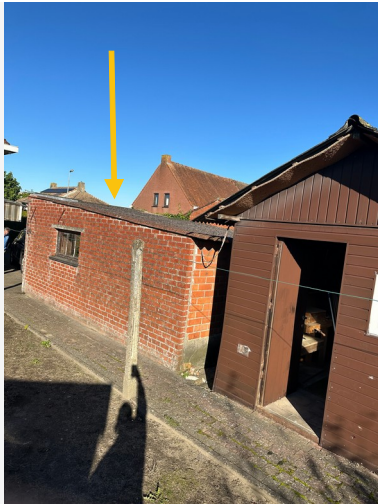
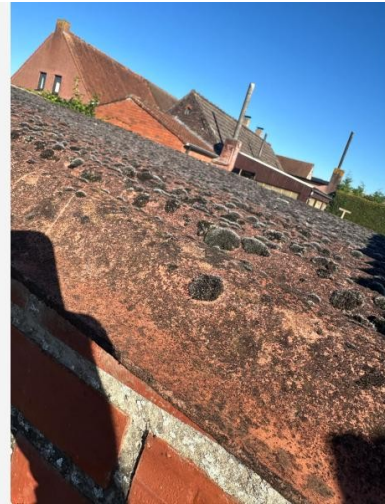
Het asbestmateriaal valt onder de mijlpaal van 2034.

Eindbeoordeling materiaalrisico	Verhoogd materiaalrisico en/of verhoogde kans op vezelvrijgave
---------------------------------	--

Gebondenheid	Categorie 1: hechtgebonden in oorsprong
Asbestsoort (vezeltype)	Crocidoliet aanwezig
Asbestconcentratie	Laag (< 50%)
Afschermingsgraad van het gehele materiaal	Geheel of deels vrij aan de buitenlucht
Toestand van het materiaal	Matig beschadigd, matig verweerd

Beschrijving	GOLFPLATEN- GARAGE + TUINHUIS
Omgeving	Buiten
Primaire drager	Schuin dak
Asbestmateriaal	Dak- en gevelbekleding - Golfplaat
Bindmiddel van asbestmateriaal	Cement
Gebondenheid op basis van bindmiddel	Hecht
Hoeveelheid (oppervlakte - aantal)	<ul style="list-style-type: none">• 21,00 m² - 1 stuk• 12,00 m² - 1 stuk
Totale oppervlakte	33,00 m ²
Eenvoudig bereikbaar	Ja
Bevestigingswijze	<ul style="list-style-type: none">• Geschroefd
Identificatiemethode	Vaststelling zonder monsternamen
Destructieve handeling voor identificatie	Nee
Opmerking	<p>Er werden golfplaten gebruikt als dakbedekking, deze zijn asbest verdacht.</p> <p>Staalname wordt altijd aangeraden, maar in samenspraak met de opdrachtgever werd er geen staal genomen.</p> <p>Opdrachtgever werd medegedeeld dat ik zo "worst case scenario" moet toepassen volgens het inspectieprotocol, namelijk dat er crocidoliet aanwezig is.</p> <p>Het tuinhuis zou recente nieuwe platen hebben (2020) doch was er geen factuur aanwezig.</p> <p>Er is duidelijk een verschil in platen te zien, ik kon ook geen CE of NT kenmerk zien.</p> <p>Vandaar dat de golfplaten ook asbest verdacht zijn.</p>

Verwijderen

- Verwijder dit asbestmateriaal zo snel mogelijk. Volg de toestand goed op.
- Voer bijkomende staalname(s) uit.

- Eenvoudige handelingen: mag via doe-het-zelf of door werknemer(s) met opleidingsattest eenvoudige handelingen
Golfplaten geschroefd:

De golfplaten elk in 1 stuk verwijderen zonder te breken of beschadigen, door een voor een voorzichtig los te schroeven (geen schroefmachine). Vooraf het materiaal fixeren. Zorg voor gepaste persoonlijke beschermingsmiddelen: minimaal FFP3 mondkap en Tyvec overall (minimaal Cat III type 5/6) en handschoenen.

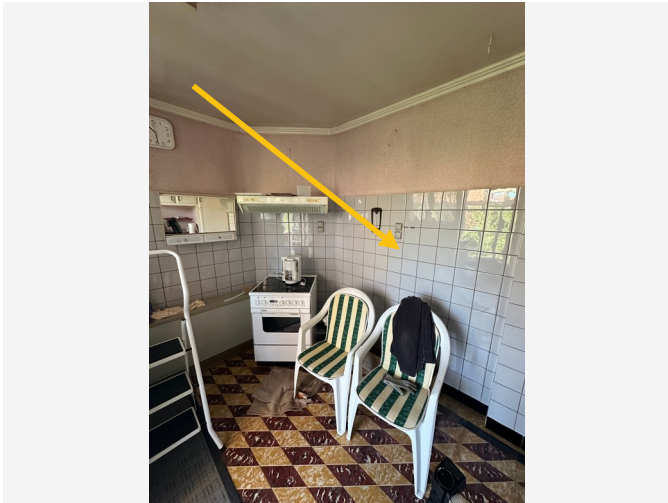
Aan de muren werden als afwerking faience bevestigd . Wandtegels kunnen bevestigd zijn met lijm, in deze kan asbest aanwezig zijn. Er was geen schade aan de wanden dus kan er geen staal genomen worden op een niet-destructieve manier.

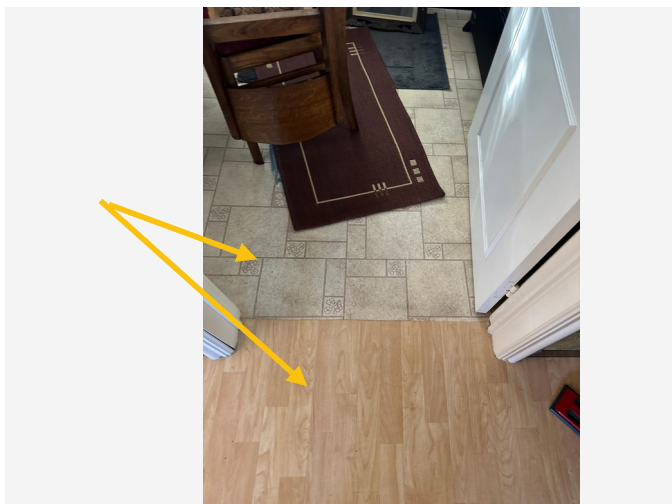
Op de 1e verd en zolder is er een vinyl geconstateerd , deze is niet asbest verdacht .

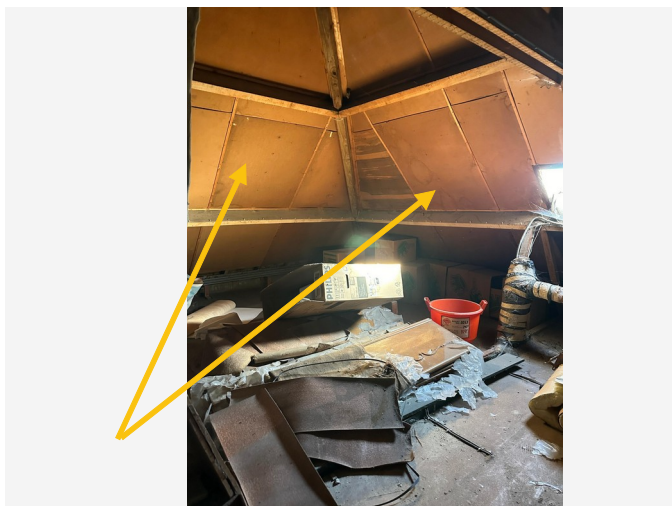
Op de zolder zijn er houten platen geconstateerd als onderdakplaten .
Ik vermoed niet dat er andere asbest verdachten onderdakplaten aanwezig zijn .

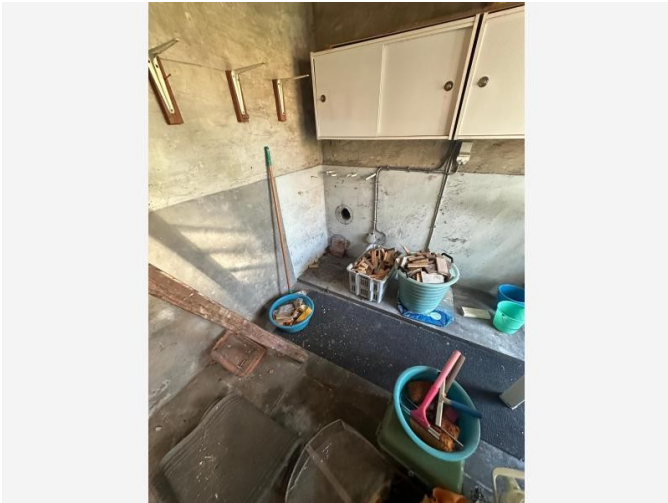
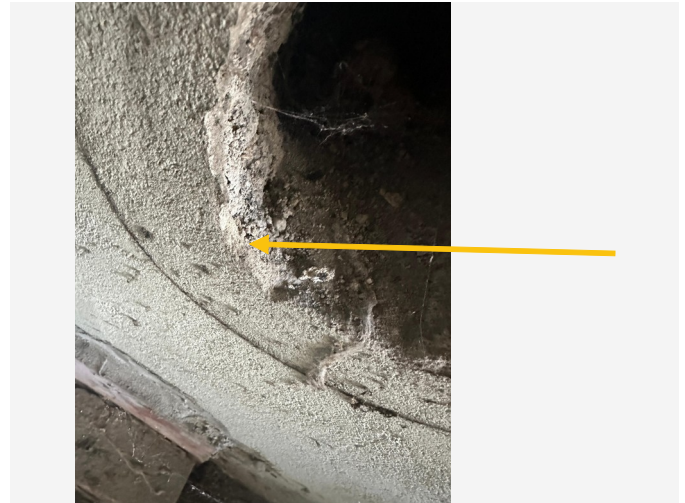
Fiche 9: CREPI / CEMENTERING

Geen asbest

#	Type	Referentie	Resultaat
9.1	Mengmonster	m14 crepi	Geen asbest

Beschrijving	CREPI / CEMENTERING
Omgeving	Buiten
Primaire drager	Binnenwand
Bindmiddel van materiaal	Cement
Gebondenheid op basis van bindmiddel	Hecht
Hoeveelheid (gewicht - aantal)	<ul style="list-style-type: none">• 45,00 kg - 1 stuk
Totaal gewicht	45,00 kg
Identificatiemethode	Vaststelling met monstername
Destructieve handeling voor identificatie	Nee
Opmerking	<p>In de berging werd er een crepi / cementering aangetroffen .</p> <p>Dit is een asbest verdachte toepassing , daarom werd er staalname uitgevoerd volgens het inspectie protocol .</p>

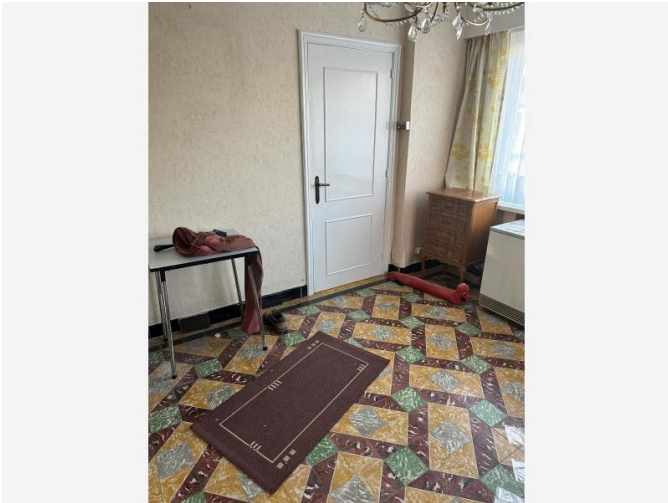
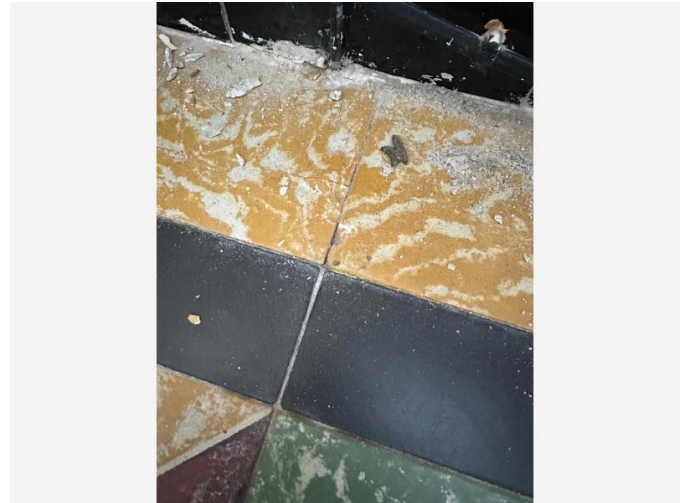
Geen asbest

#	Type	Referentie	Resultaat
10.1	Puntmonster	m23 tegel	Geen asbest

Beschrijving	VLOER CEMENT TEGEL
Omgeving	Binnen
Primaire drager	Vloer
Bindmiddel van materiaal	Cement
Gebondenheid op basis van bindmiddel	Hecht
Hoeveelheid (oppervlakte - dikte - aantal)	• 51,50 m ² - 2,00 cm - 1 stuk
Totaal volume	1,03 m ³
Identificatiemethode	Vaststelling met monstername
Destructieve handeling voor identificatie	Nee
Opmerking	<p>In het inspectiegebied werd op de vloer een cementtegel geconstateerd .</p> <p>Dit is een asbest verdachte toepassing , daarom werd er volgens het inspectie protocol staalname uitgevoerd</p>

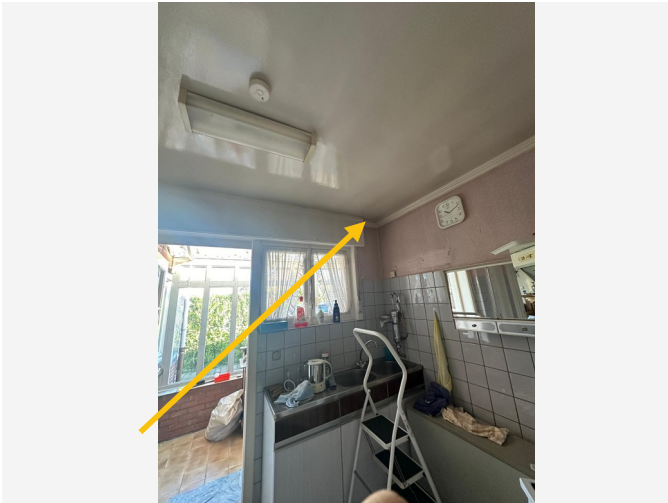
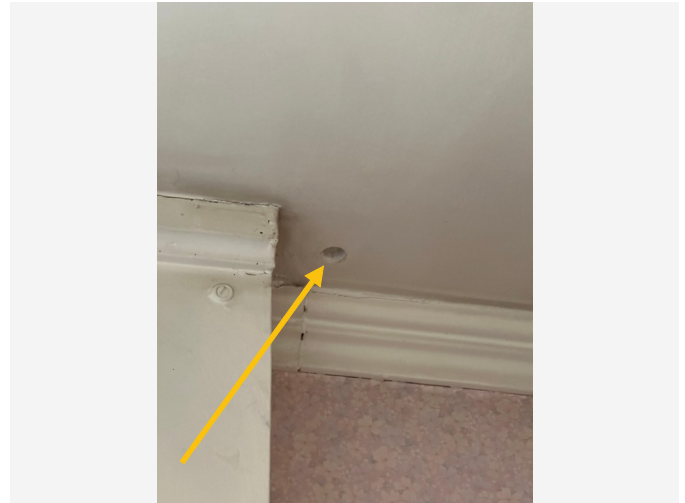
Geen asbest

#	Type	Referentie	Resultaat
11.1	Mengmonster	M02 - PLEISTERPLAFOND	Geen asbest

Beschrijving	PLEISTER PLAFOND
Omgeving	Binnen
Primaire drager	Plafond
Bindmiddel van materiaal	Gips - kalk
Gebondenheid op basis van bindmiddel	Niet-hechtgebonden
Hoeveelheid (oppervlakte - dikte - aantal)	• 103,00 m ² - 1,00 cm - 1 stuk
Totaal volume	1,03 m ³
Identificatiemethode	Vaststelling met monstername
Destructieve handeling voor identificatie	Nee
Opmerking	<p>In de woning werd er op het plafond asbest verdacht pleisterwerk aangetroffen , Daarom is er staal genomen volgen het inspectie protocol in :</p> <ul style="list-style-type: none">- Keuken (natte ruimte)- traphal- Persoonlijke ruimte- stookplaats => niet aanwezig <p>Bepaalde ruimtes waren niet voorzien van asbest verdacht pleisterwerk , het constructieplan zal duidelijkheid bieden (niet gemarkeerd) .</p>

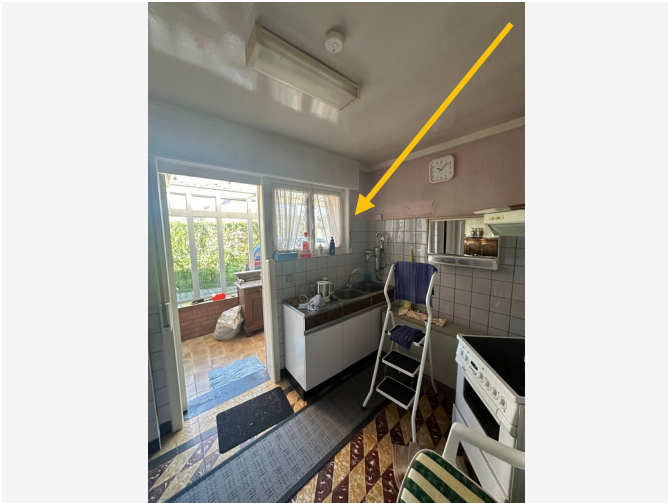
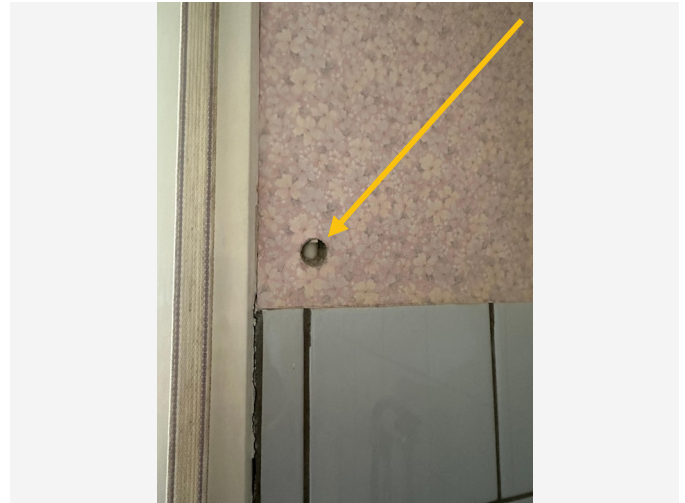
Fiche 12: PLEISTER MUREN

Geen asbest

#	Type	Referentie	Resultaat
12.1	Mengmonster	M1 Muurpleister	Geen asbest

Beschrijving	PLEISTER MUREN
Omgeving	Binnen
Primaire drager	Binnenwand
Bindmiddel van materiaal	Gips - kalk
Gebondenheid op basis van bindmiddel	Niet-hechtgebonden
Hoeveelheid (oppervlakte - dikte - aantal)	• 250,75 m ² - 1,00 cm - 1 stuk
Totaal volume	2,508 m ³
Identificatiemethode	Vaststelling met monsternamen
Destructieve handeling voor identificatie	Nee
Opmerking	<p>In de woning werd er op de muren asbest verdacht pleisterwerk aangetroffen ,</p> <p>Daarom is er staal genomen volgen het inspectie protocol in :</p> <p>traphal</p> <p>keuken (natte ruimte)</p> <p>Persoonlijke ruimte</p> <p>stookplaats => niet aanwezig</p> <p>Bepaalde ruimtes waren niet voorzien van asbest verdacht pleisterwerk , het constructieplan zal</p> <p>duidelijkheid bieden (niet gemarkeerd).</p>
