Asbestinventarisatetest

Palinghuizen 64, 9000 Gent

Attestnummer : 20241009-000282.000

Uitgegeven op : 09.10.2024

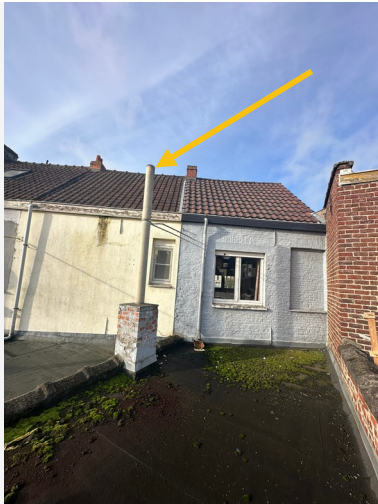
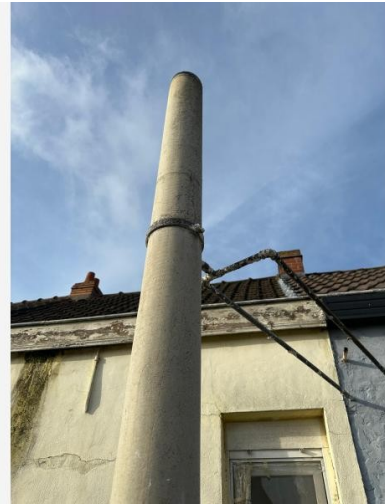
Het asbestmateriaal valt onder de mijlpaal van 2034.

Eindbeoordeling materiaalrisico	Verhoogd materiaalrisico en/of verhoogde kans op vezelvrijgave
---------------------------------	--

Gebondenheid	Categorie 1: hechtgebonden in oorsprong
Asbestsoort (vezeltype)	Crocidoliet aanwezig
Asbestconcentratie	Laag (< 50%)
Afschermingsgraad van het gehele materiaal	Geheel of deels vrij aan de buitenlucht
Toestand van het materiaal	Matig beschadigd, matig verweerd

Beschrijving	ROOKGASKANAAL - PLAT DAK
Omgeving	Buiten
Primaire drager	Schuin dak
Asbestmateriaal	Rookgaskanaal
Bindmiddel van asbestmateriaal	Cement
Gebondenheid op basis van bindmiddel	Hecht
Hoeveelheid (lengte - omtrek - dikte - aantal)	<ul style="list-style-type: none"> • 3,00 m - 30,00 cm - 0,50 cm - 1 stuk
Totaal volume	0,005 m ³
Eenvoudig bereikbaar	<p>Nee</p> <ul style="list-style-type: none"> • Het asbestmateriaal is bedekt (uitgezonderd laag verf, coating, behang, kunststof, textiel) en het wegnemen van het bedekkende materiaal kan niet zonder het bedekkende materiaal te beschadigen.
Bevestigingswijze	<ul style="list-style-type: none"> • Verlijmd, ingegoten, versmeerd
Identificatiemethode	Vaststelling zonder monsternamen
Destructieve handeling voor identificatie	Nee
Opmerking	<p>Op het dak van de woning werd een rookgaskanaal aangetroffen , deze is asbest verdacht .</p> <p>Staalname wordt altijd aangeraden , maar in samenspraak met de opdrachtgever werd er geen staal genomen .</p> <p>Opdrachtgever werd medegedeeld dat ik zo “ worst case scenario “ moet toepassen volgens het inspectieprotocol , namelijk dat er crocidoliet aanwezig is .</p>

- Verwijder dit asbestmateriaal zo snel mogelijk. Volg de toestand goed op.
- Voer bijkomende staalname(s) uit.

- Eenvoudige handelingen: enkel door erkend asbestverwijderaar
De buis in 1 stuk verwijderen zonder te breken, door het cementwerk eronder voorzichtig los te kappen..
Vooraf het materiaal fixeren. Zorg voor gepaste persoonlijke beschermingsmiddelen: minimaal FFP3 mondkapje en Tyvec overall (minimaal Cat III type 5/6) en handschoenen

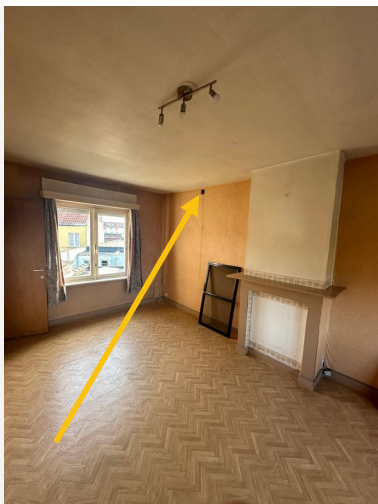
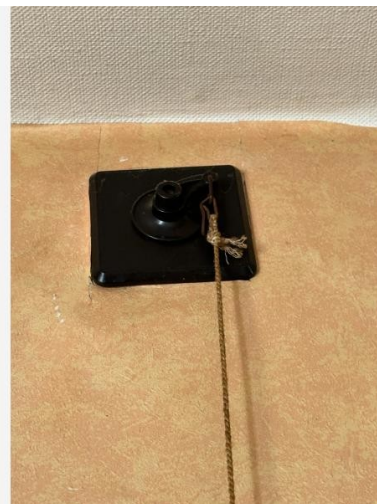
Het asbestmateriaal valt onder de mijlpaal van 2040.

Eindbeoordeling materiaalrisico	Laag materiaalrisico en/of verlaagde kans op vezelvrijgave
---------------------------------	--

Gebondenheid	Categorie 1: hechtgebonden in oorsprong
Asbestsoort (vezeltype)	Crocidoliet aanwezig
Asbestconcentratie	Laag (< 50%)
Afschermingsgraad van het gehele materiaal	Geheel of deels (ook) vrij aan de binnenlucht
Toestand van het materiaal	Onbeschadigd, niet verweerd

Beschrijving	BAKELIET - SCHAKELAAR
Omgeving	Binnen
Primaire drager	Communicatie en elektrische infrastructuur en uitrusting
Asbestmateriaal	Plaat, paneel, tablet - Type Bakeliet
Bindmiddel van asbestmateriaal	Kunststof of -hars
Gebondenheid op basis van bindmiddel	Hecht
Hoeveelheid (oppervlakte - dikte - aantal)	• 0,10 m ² - 0,30 cm - 1 stuk
Totaal volume	< 0,001 m ³
Eenvoudig bereikbaar	Ja
Bevestigingswijze	• Geschroefd
Identificatiemethode	Vaststelling zonder monstername
Destructieve handeling voor identificatie	Nee
Opmerking	In de kamer op de 1e verd werd een bakeliet schakelaar aangetroffen . Bakeliet kan asbesthoudend zijn en kan enkel uitgesloten worden via een negatieve analyse. Monstername is echter niet mogelijk omdat element nog in werking is.

- Zorg voor een veilig beheer. Vermijd het beschadigen van het asbestmateriaal. Controleer de toestand jaarlijks op wijzigingen.
- Voer bijkomende staalname(s) uit.

- Eenvoudige handelingen: mag via doe-het-zelf of door werknemer(s) met opleidingsattest eenvoudige handelingen
Bakelieten elementen waarvan vermoed wordt dat ze asbest kunnen bevatten, mogen uitsluitend worden verwijderd door opgeleid personeel en erkende elektriciens. Het is essentieel dat deze werkzaamheden worden uitgevoerd met de juiste persoonlijke beschermingsmiddelen (PBM). Onder geen beding mogen deze elementen door doe-het-zelvers worden verwijderd, gezien de gezondheidsrisico's die gepaard gaan met mogelijke blootstelling aan asbestvezels. Professionele verwijdering is noodzakelijk om de veiligheid van alle betrokkenen te waarborgen.

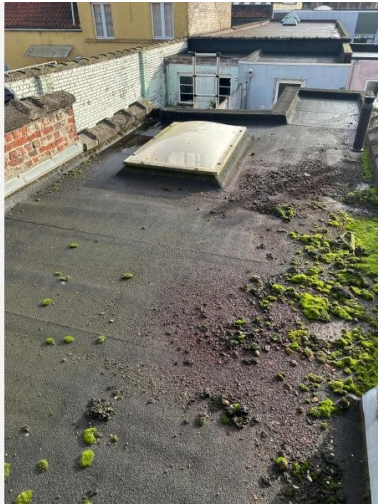
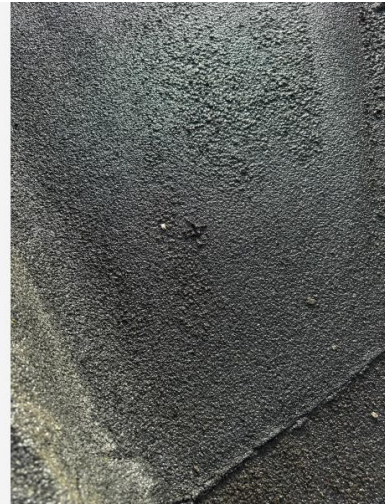
Het asbestmateriaal valt onder de mijlpaal van 2040.

Eindbeoordeling materiaalrisico	Laag materiaalrisico en/of verlaagde kans op vezelvrijgave
---------------------------------	--

Gebondenheid	Categorie 1: hechtgebonden in oorsprong
Asbestsoort (vezeltype)	Alleen chrysotiel
Asbestconcentratie	Laag (< 50%)
Afschermingsgraad van het gehele materiaal	Geheel of deels vrij aan de buitenlucht
Toestand van het materiaal	Licht beschadigd, licht verweerd. Intact calciumsilicaatmateriaal of categorie III 'gebondenheid'

Beschrijving	ROOFING - PLAT DAK
Omgeving	Buiten
Primaire drager	Plat dak
Asbestmateriaal	Dak- en gevelbekleding - Roofing
Bindmiddel van asbestmateriaal	Bitumen (roofing, teer, asfalt)
Gebondenheid op basis van bindmiddel	Hecht
Hoeveelheid (oppervlakte - aantal)	<ul style="list-style-type: none">• 38,00 m² - 1 stuk
Totale oppervlakte	38,00 m ²
Eenvoudig bereikbaar	Ja
Bevestigingswijze	<ul style="list-style-type: none">• Verlijmd, ingegoten, versmeerd
Identificatiemethode	Vaststelling zonder monstername Motivatie: Groot risico op structurele gevolgschade (lekschade, werking installatie,...)
Destructieve handeling voor identificatie	Nee
Opmerking	<p>Er werd een plat dak geconstateerd , daar werd roofing gebruikt als dakbedekking .</p> <p>Roofing is asbest verdacht .</p> <p>Monstername niet mogelijk zonder de structurele integriteit van het gebouw aan te tasten binnen het kader van het niet-destructief onderzoek. Asbesthoudendheid van de roofing kan enkel uitgesloten worden met een negatieve analyse . Bij structurele werken, renovatie of sloop wordt aangeraden om eerst een monstername uit te voeren .</p>

- Zorg voor een veilig beheer. Vermijd het beschadigen van het asbestmateriaal. Controleer de toestand jaarlijks op wijzigingen.
- Voer bijkomende staalname(s) uit.

- Eenvoudige handelingen: mag via doe-het-zelf of door werknemer(s) met opleidingsattest eenvoudige handelingen
De roofing met onderliggende dakstructuur integraal verwijderen als asbesthoudende afval. Bron fixeren en onder constante verneveling zo min mogelijk beschadigen bij het wegnemen. Zorg voor gepaste persoonlijke beschermingsmiddelen: minimaal FFP3 masker en Tyvec overall (minimaal CAT III type 5/6) en handschoenen

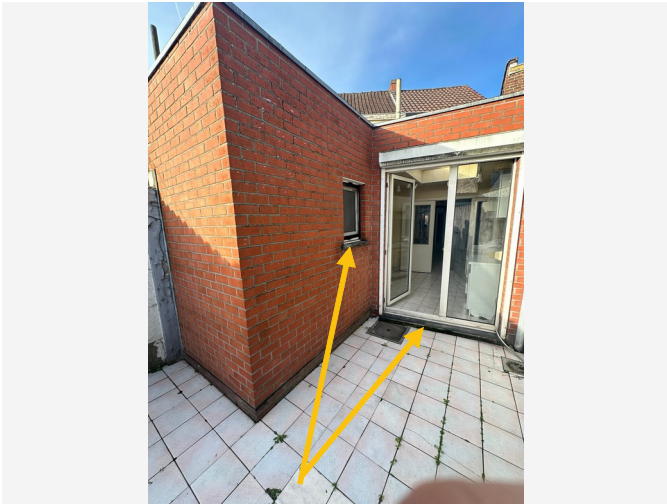
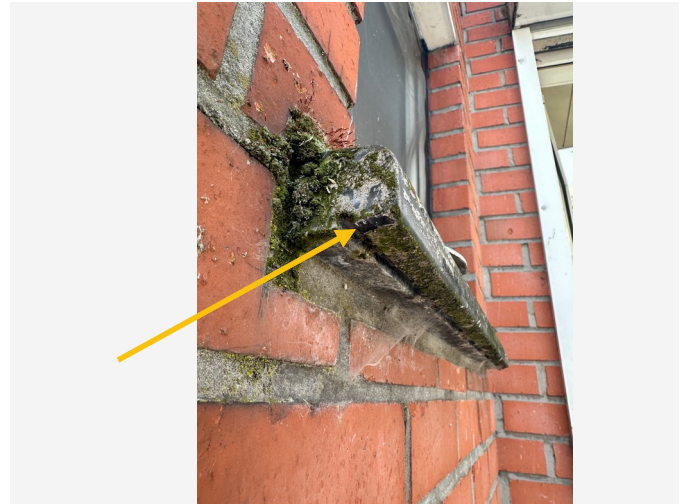
Het asbestmateriaal valt onder de mijlpaal van 2040.

Eindbeoordeling materiaalrisico	Laag materiaalrisico en/of verlaagde kans op vezelvrijgave
---------------------------------	--

Gebondenheid	Categorie 1: hechtgebonden in oorsprong
Asbestsoort (vezeltype)	Alleen chrysotiel
Asbestconcentratie	Laag (< 50%)
Afschermingsgraad van het gehele materiaal	Geheel of deels vrij aan de buitenlucht
Toestand van het materiaal	Licht beschadigd, licht verweerd. Intact calciumsilicaatmateriaal of categorie III 'gebondenheid'

#	Type	Referentie	Resultaat
4.1	Puntmonster	m13 masal vensterbank	Chrysotiel

Beschrijving	MASAL VENSTERBAK
Omgeving	Buiten
Primaire drager	Wandopening verticaal (raam, deur, ...)
Asbestmateriaal	Plaat, paneel, tablet - Type Massal
Bindmiddel van asbestmateriaal	Cement
Gebondenheid op basis van bindmiddel	Hecht
Hoeveelheid (oppervlakte - dikte - aantal)	<ul style="list-style-type: none">• 0,14 m² - 2,00 cm - 1 stuk• 0,30 m² - 2,00 cm - 1 stuk
Totaal volume	0,009 m ³
Eenvoudig bereikbaar	Nee <ul style="list-style-type: none">• Het asbestmateriaal is bedekt (uitgezonderd laag verf, coating, behang, kunststof, textiel) en het wegnemen van het bedekkende materiaal kan niet zonder het bedekkende materiaal te beschadigen.
Bevestigingswijze	<ul style="list-style-type: none">• Verlijmd, ingegoten, versmeerd
Identificatiemethode	Vaststelling met monstername
Destructieve handeling voor identificatie	Nee
Opmerking	<p>In het inspectiegebied werd aan de ramen een vensterbank aangetroffen , type masal .</p> <p>Deze is asbest verdacht , daarom werd er volgens het inspectieprotocol staalname uitgevoerd .</p>

- Zorg voor een veilig beheer en verwijder dit asbestmateriaal wanneer het bij werken eenvoudig bereikbaar wordt. Controleer de toestand jaarlijks op wijzigingen.

- Eenvoudige handelingen: mag via doe-het-zelf of door werknemer(s) met opleidingsattest eenvoudige handelingen
Verwijderen zonder te breken, slijpen, zagen, beitelen. Rondom liggende materiaal eerst verwijderen/loskappen zodat de vensterbanken onaangetast verwijderd kunnen worden. Zorg voor gepaste persoonlijke beschermingsmiddelen: minimaal FFP3 mondkap en Tyvec overall (minimaal Cat III type 5/6) en handschoenen

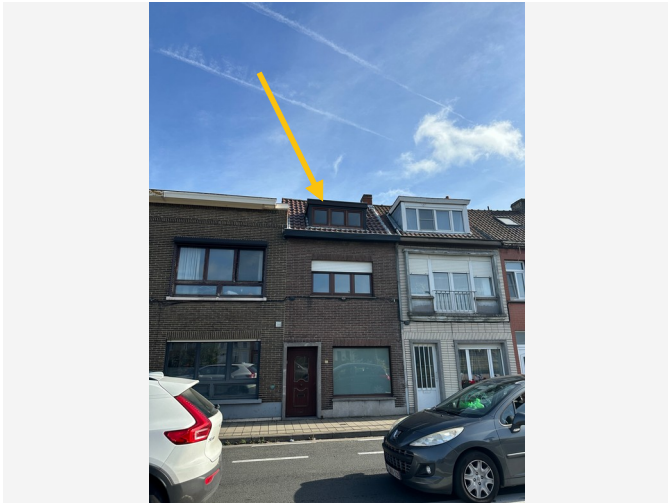
Situeringfoto

Tijdelijke beperking

Reden: Het te onderzoeken materiaal situeert zich hoger dan 3,50 m te rekenen vanaf een veilige ondergrond

Uitleg van de asbestdeskundige: Dak is hoger dan 3.5m waardoor niet mogelijk is om met de ladder, kijken wat materiaal werd gebruikt op dak.

Betreft een dakkapel aan de straatzijde van de woning .

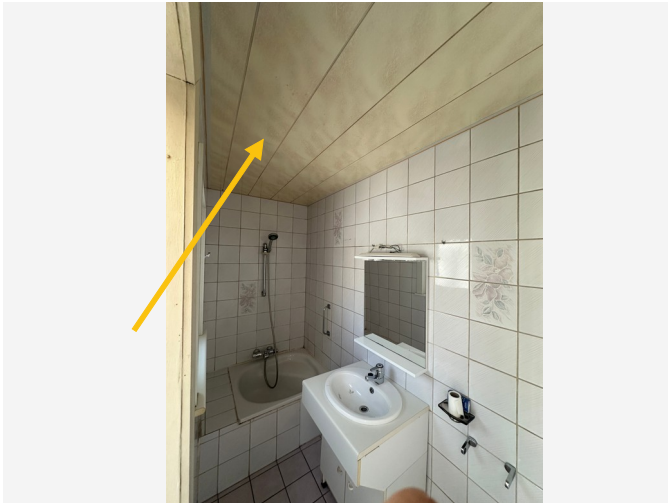
Vrije foto

Het plafond van het te inspecteren gebied zijn afgewerkt met gipsplaten, osb-platen, latjes ... Er is een mogelijkheid dat er asbesthoudend materiaal aanwezig is achter het valse plafond. Door een niet-destructief onderzoek mogen wij/kunnen wij geen staal nemen. Wij adviseren bij afbraak/renovatie om bijkomend onderzoek te doen.

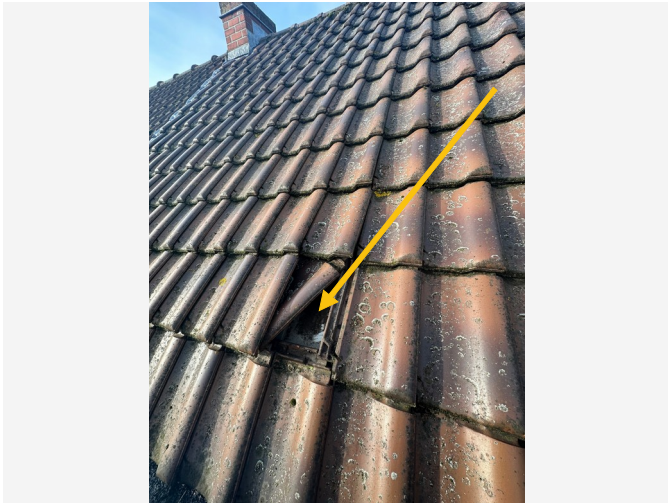
Vrije foto

Bij mijn rondgang in het inspectiegebied werd via de binnenkant enkel isolatie (rotswol) aangetroffen en via de buitenkant kon ik een dakplan opheffen en daar was een damp scherm aanwezig .

Ik vermoed niet dat er asbest verdachte onderdakplaten aanwezig zijn .

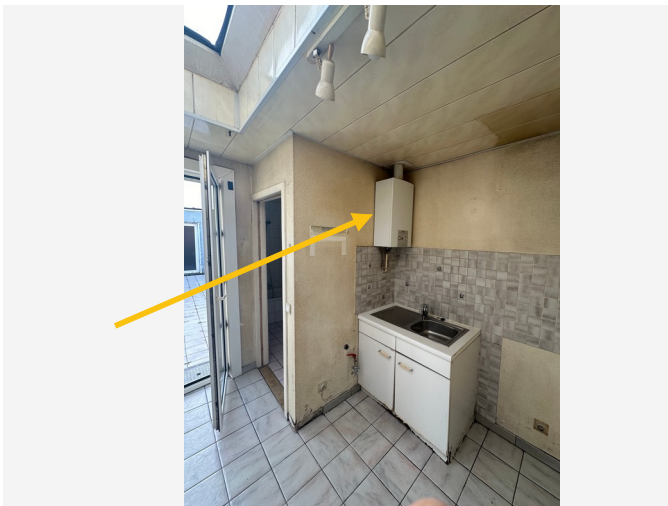
Vrije foto

In de woning werd een cv-ketel aangetroffen (doorstromer in de keuken).

Mocht blijken dat deze van voor 2001 (bouwjaar) is , dan is het mogelijk dat er asbest houdende elementen aanwezig zijn .

volgens het serienummer is deze van 2021 .

Laat daarom werken / onderhoud altijd uitvoeren door een erkend aannemer .

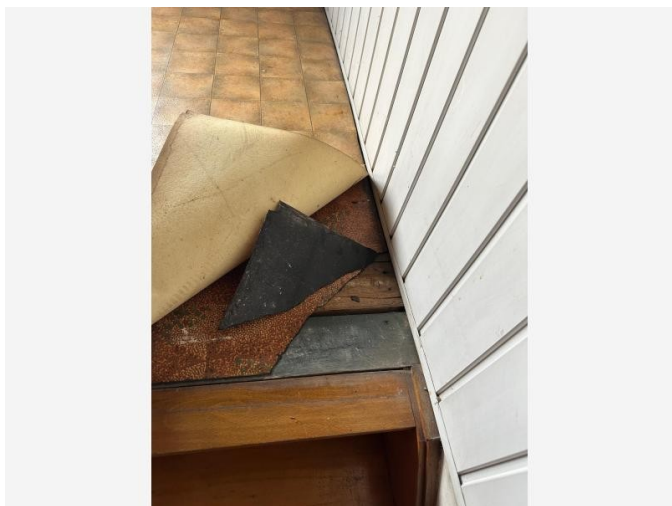
Vrije foto

Op de 1e en 2e verd is een vinyl aangetroffen , Soms 2 over elkaar , maar geen enkel is asbest verdacht .

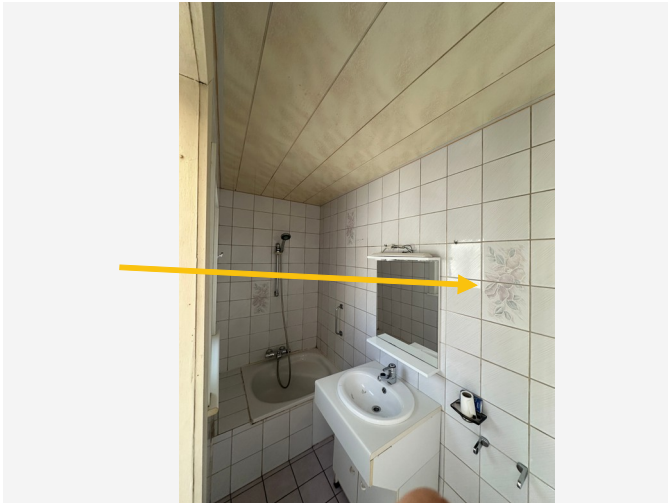
Vrije foto

Aan de muren werden als afwerking faience bevestigd . Wandtegels kunnen bevestigd zijn met lijm, in deze kan asbest aanwezig zijn. Er was geen schade aan de wanden dus kan er geen staal genomen worden op een niet-destructieve manier

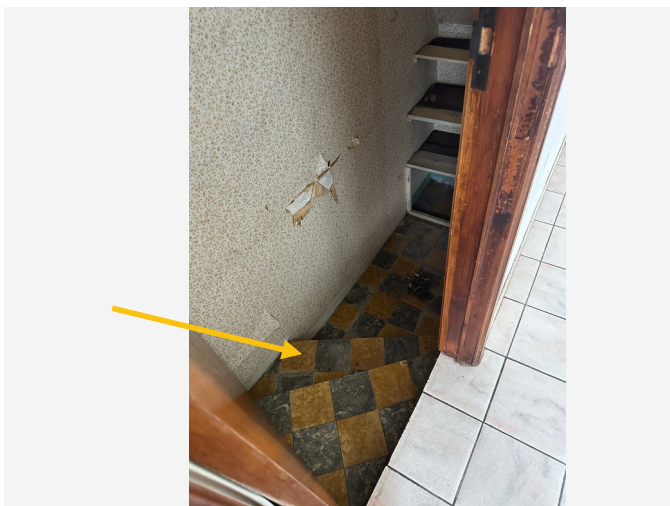
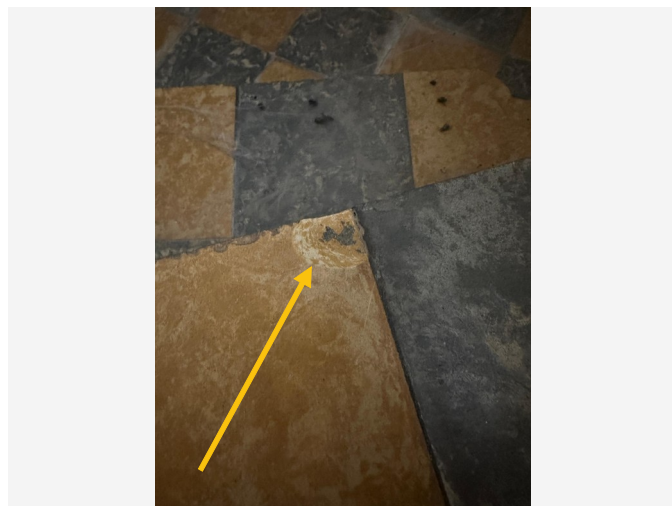
Fiche 11: VLOER CEMENT TEGEL

Geen asbest

#	Type	Referentie	Resultaat
11.1	Puntmonster	m23 tegel	Geen asbest

Beschrijving	VLOER CEMENT TEGEL
Omgeving	Binnen
Primaire drager	Vloer
Bindmiddel van materiaal	Cement
Gebondenheid op basis van bindmiddel	Hecht
Hoeveelheid (oppervlakte - dikte - aantal)	• 2,50 m ² - 1,00 cm - 1 stuk
Totaal volume	0,025 m ³
Identificatiemethode	Vaststelling met monstername
Destructieve handeling voor identificatie	Nee
Opmerking	<p>In het inspectiegebied werd op de vloer een cementtegel geconstateerd .</p> <p>Dit is een asbest verdachte toepassing , daarom werd er volgens het inspectie protocol staalname uitgevoerd</p>

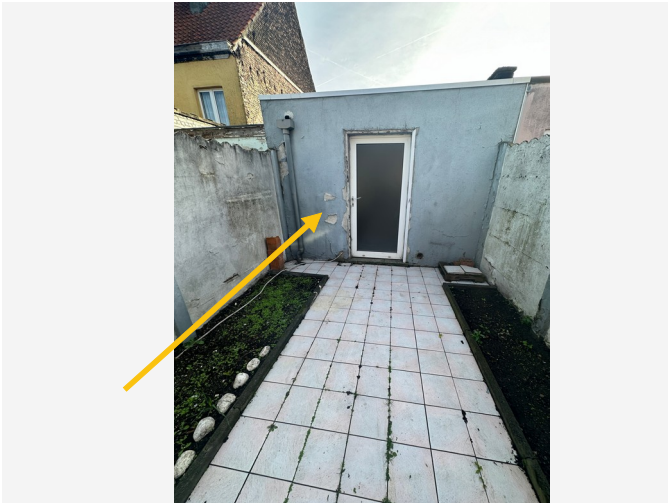
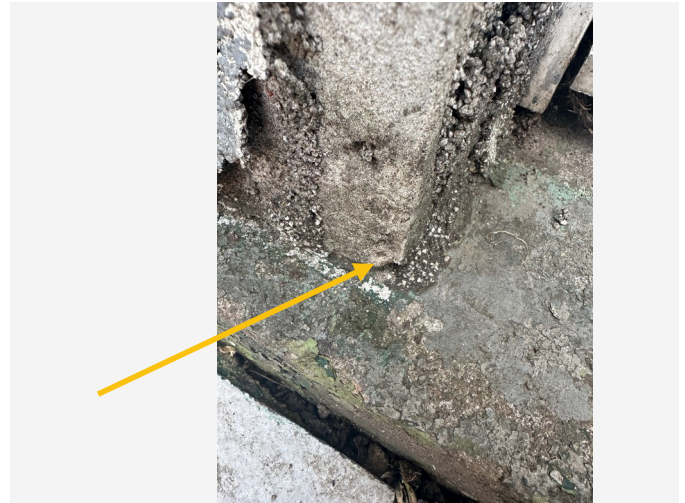
Geen asbest

#	Type	Referentie	Resultaat
12.1	Mengmonster	m14 crepi	Geen asbest

Beschrijving	CREPI - CEMENTEREING BUITENSCHIL
Omgeving	Buiten
Primaire drager	Wand buitenschil
Bindmiddel van materiaal	Cement
Gebondenheid op basis van bindmiddel	Hecht
Hoeveelheid (gewicht - aantal)	<ul style="list-style-type: none">• 75,00 kg - 1 stuk
Totaal gewicht	75,00 kg
Identificatiemethode	Vaststelling met monstername
Destructieve handeling voor identificatie	Nee
Opmerking	<p>Aan de buitenschil van de buitenberging in het inspectiegebied werd er een crepi - cementering aangetroffen .</p> <p>Dit is een asbest verdachte toepassing , daarom werd er staalname uitgevoerd volgens het inspectie protocol .</p>

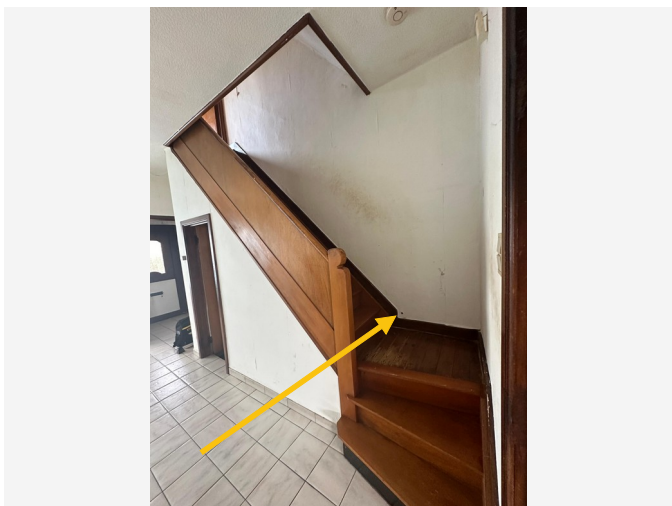
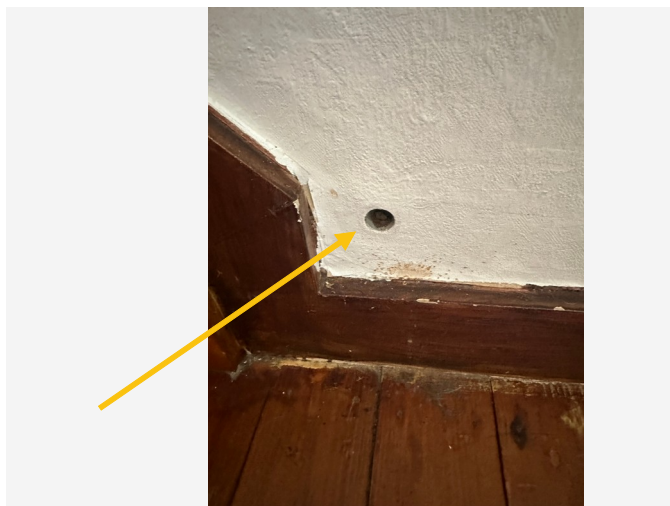
Geen asbest

#	Type	Referentie	Resultaat
13.1	Mengmonster	M1 Muurpleister	Geen asbest

Beschrijving	PLEISTER MUREN
Omgeving	Binnen
Primaire drager	Binnenwand
Bindmiddel van materiaal	Gips - kalk
Gebondenheid op basis van bindmiddel	Niet-hechtgebonden
Hoeveelheid (oppervlakte - dikte - aantal)	• 246,00 m ² - 1,00 cm - 1 stuk
Totaal volume	2,46 m ³
Identificatiemethode	Vaststelling met monstername
Destructieve handeling voor identificatie	Nee
Opmerking	<p>In de woning werd er op de muren asbest verdacht pleisterwerk aangetroffen ,</p> <p>Daarom is er staal genomen volgen het inspectie protocol in :</p> <p>traphal</p> <p>keuken (natte ruimte)</p> <p>Persoonlijke ruimte</p> <p>stookplaats => is ook keuken</p> <p>Bepaalde ruimtes waren niet voorzien van asbest verdacht pleisterwerk , het constructieplan zal</p> <p>duidelijkheid bieden (niet gemarkeerd).</p>
