# Asbestinventarisatetest

Renning 9, 9950 Lievegem

Attestnummer : 20230811-000318.000

Uitgegeven op : 11.08.2023

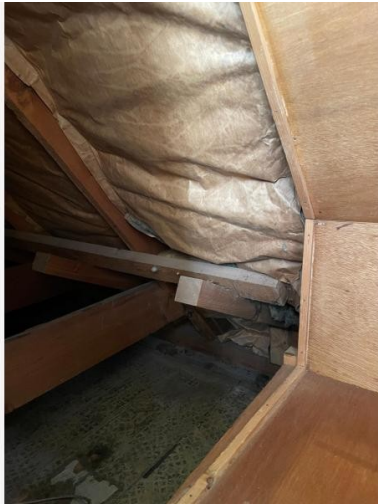
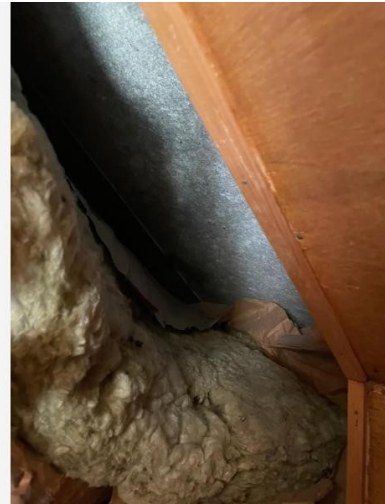
Overzichtsfoto

Detailfoto

Het asbestmateriaal valt onder de mijlpaal van 2040.

Zorgvuldig beheren

Eindbeoordeling materiaalrisico	Zeer laag materiaalrisico en/of zeer lage kans op vezelvrijgave
---------------------------------	---

Gebondenheid	Categorie 1: hechtgebonden in oorsprong
Asbestsoort (vezeltype)	Alleen chrysotiel
Asbestconcentratie	Laag (< 50%)
Afschermingsgraad van het gehele materiaal	Geheel of deels (ook) vrij aan de binnenlucht
Toestand van het materiaal	Onbeschadigd, niet verweerd

#	Type	Referentie	Resultaat
1.1	Puntmonster	MM002	Chrysotiel

Beschrijving	Onderdak
Omgeving	Binnen
Primaire drager	Schuin dak
Asbestmateriaal	Plaat, paneel, tablet - Type Menuiserite
Bindmiddel van asbestmateriaal	Cement
Gebondenheid op basis van bindmiddel	Hecht
Hoeveelheid (oppervlakte - dikte - aantal)	• 143,00 m <sup>2</sup> - 2,00 cm - 1 stuk

- Zorg voor een veilig beheer. Vermijd het beschadigen van het asbestmateriaal. Controleer de toestand jaarlijks op wijzigingen.
- Zorg voor een veilig beheer en verwijder dit asbestmateriaal wanneer het bij werken eenvoudig bereikbaar wordt. Controleer de toestand jaarlijks op wijzigingen.

- Eenvoudige handelingen: enkel door erkend asbestverwijderaar  
Indien het dak vernieuwd gaat worden ligt de menuiserite "eenvoudig bereikbaar" d.w.z. dat deze verplicht verwijderd moet worden. Deze werken kunnen uitgevoerd worden door een aannemer met een opleiding van 8 uur "eenvoudige handelingen" met jaarlijkse bijscholing. Op dit moment is het niet toegelaten om zonnepanelen te plaatsen op het huidige dak.

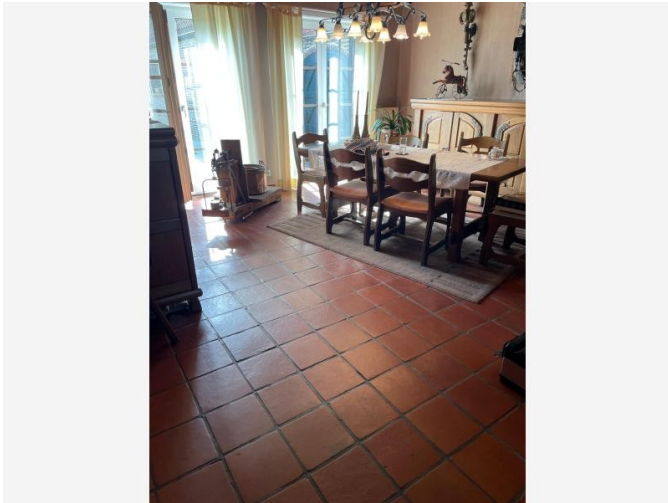
Vrije foto

De volledige benedenverdieping is voorzien van een terracotta tegel met uitzondering van de wc, veranda en kapsalon. De terracotta tegel zijn in verschillende maten verwerkt 30x30 in de living en 15x15 in de keuken en langwerpige in het stooklokaal. De brander staat op een betonnen sokkel. De onderkant van de tegels zijn niet inspecteerbaar. Indien men deze ooit zou verwijderen en men doet een vaststelling van asbestverdachte lijm, gelieve een staal te nemen en binnen brengen naar een FOD WASO Labo

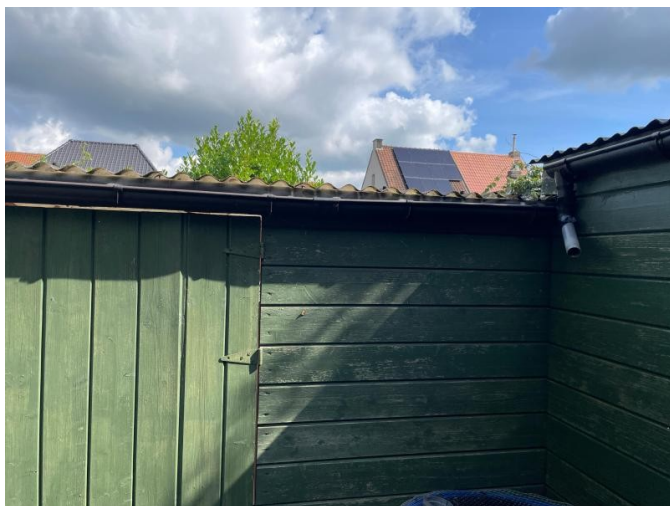
Vrije foto

Het volledige tuinhuis bestaat uit hout en niet asbestverdachte golfplaten. Deze beide constructies zijn niet asbestverdacht.

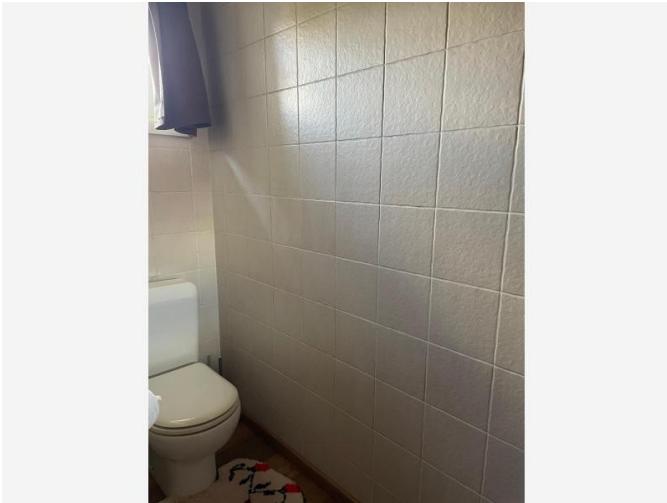
Vrije foto

In de wc op het GLV, badkamer 1ste verdiep zijn faience tegels voorzien. In de badkamer mozaïek. Tevens is de keuken zowel aan tussen de keukenkasten als het aanrecht afwerkt met ceramische tegels 10x10 Deze zijn allen niet asbestverdacht. De onderkant is niet inspecteerbaar. Indien men deze ooit zou verwijderen en men doet een vaststelling van asbestverdachte lijm, gelieve een staal te nemen en binnen brengen naar een FOD WASO Labo. Nu is er niets asbestverdacht op te merken

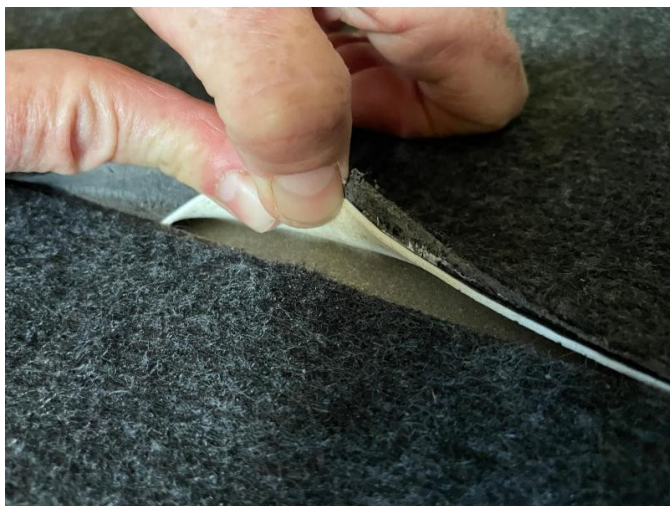
Vrije foto

In het kapsalon ligt een balatum vloer op de beton. Deze is niet verlijmd. Hierboven ligt nu een zwart tapijt. Deze zijn allen niet asbestverdacht

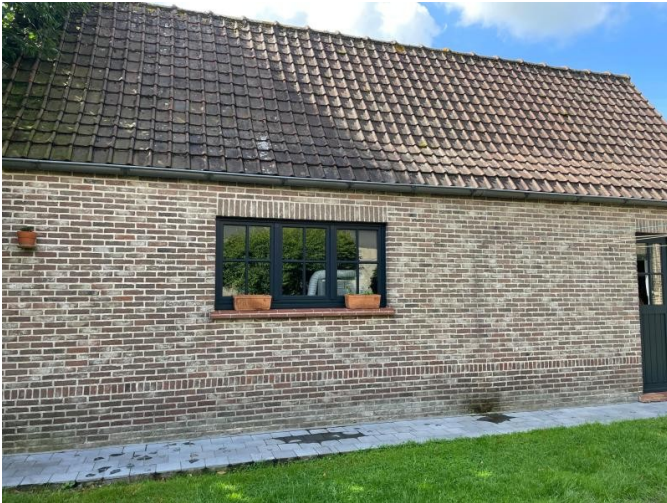
Vrije foto

De garage is gemetst. Op het dak ligt geen roofing zoals beschreven op het plan maar dakpannen. Het onderdak is Biplax. Tevens staat hier ook de stookolietank met groene dop. Hier zijn ook geen asbestverdachte materialen te vinden. De vloer bestaat uit beton. Dus deze volledige contractie is niet asbestverdacht.

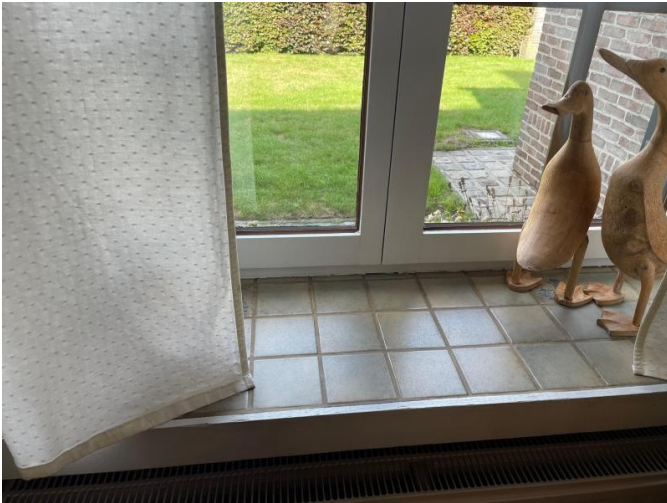
Vrije foto

De woning is voorzien van houten ramen die afgewerkt zijn met Silicone. De tabletten bestaan uit hout met Delft mozaïek tegels 10x10. Deze zijn verlijmd. De onderkant is niet inspecteerbaar. Indien men deze ooit zou verwijderen en men doet een vaststelling van asbestverdachte lijm, gelieve een staal te nemen en binnen brengen naar een FOD WASO Labo. Nu is er niets asbestverdacht op te merken

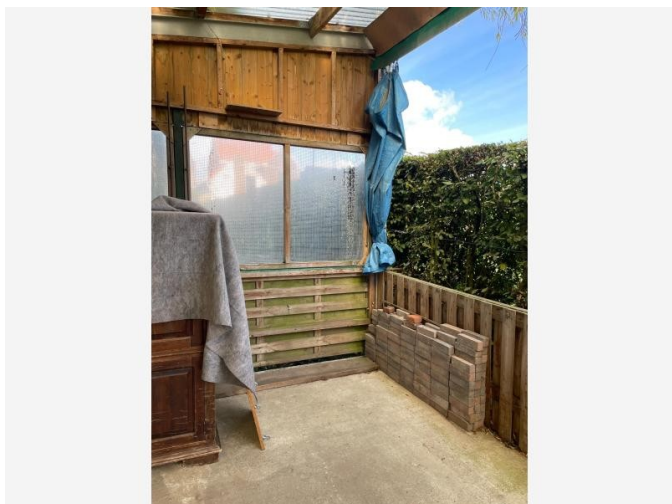
Vrije foto

Het bijgebouw is een stalen constructie op een betonnen ondergrond. De zijkanten zijn afgewerkt met plastic, PVC of hout. Deze constructie is volledig asbestveilig

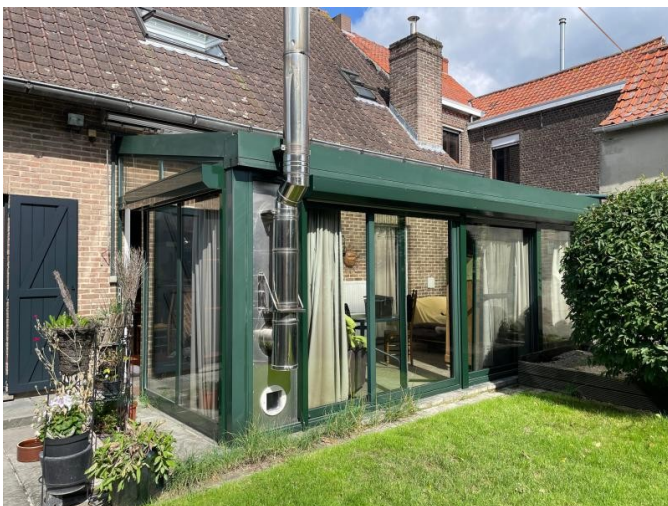
Vrije foto

De veranda is geplaatst in 1998 door Zonneranda. Deze bestaat uit een aluminium constructie met baglazing. Deze bevat geen Asbest.

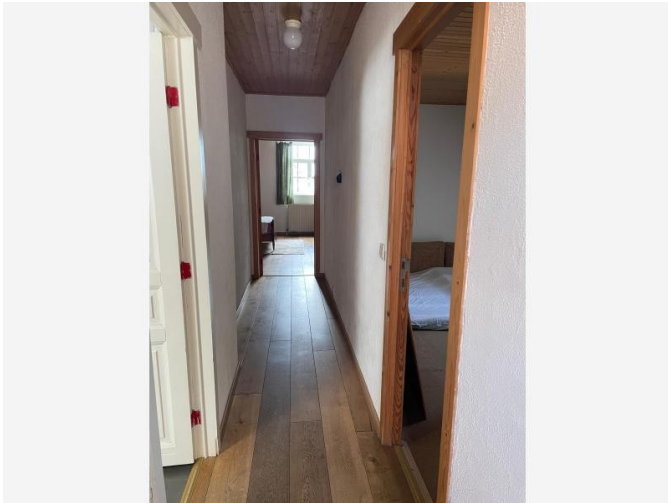
Vrije foto

In de wc, veranda en op de 1ste verdieping op de master bedroom en nachthal ligt een houtenvloer. In het bureel ligt een mozaïek parket. Deze is niet asbestverdacht.

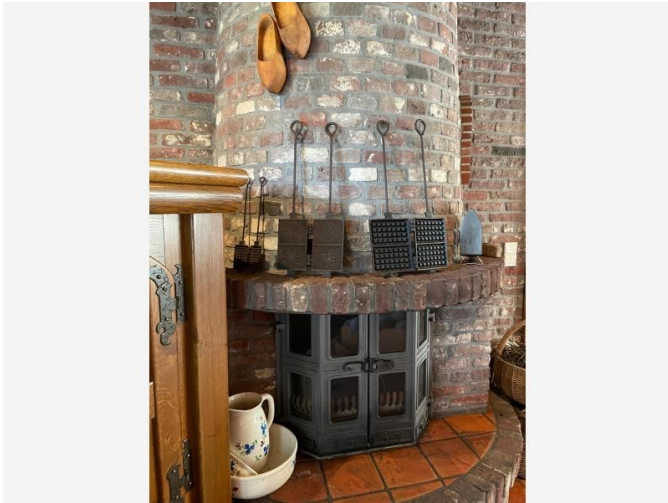
Vrije foto

In de living is de OH volledig gemest. Het koord in de deur van de OH is van de nieuwe generatie en is niet asbestverdacht. Op de factuur van de leverancier De Puydt van 1987 (die databank OVAM – Deze is niet zichtbaar in dit verslag) maakt men de vermelding van 0.7 m<sup>2</sup> “Eternit”. Deze is nergens terug te vinden. Contact gehad met Gio van de technische dienst van De Puydt en hij heeft navraag gedaan bij de oudste medewerker. Tevens kon hij ook niet bedenken waar deze mogelijk zou kunnen zitten. Het zou ook de afsluitkelp kunnen zijn? De ventilatieroosters hebben flexibele buizen en zijn volledig asbestveilig.

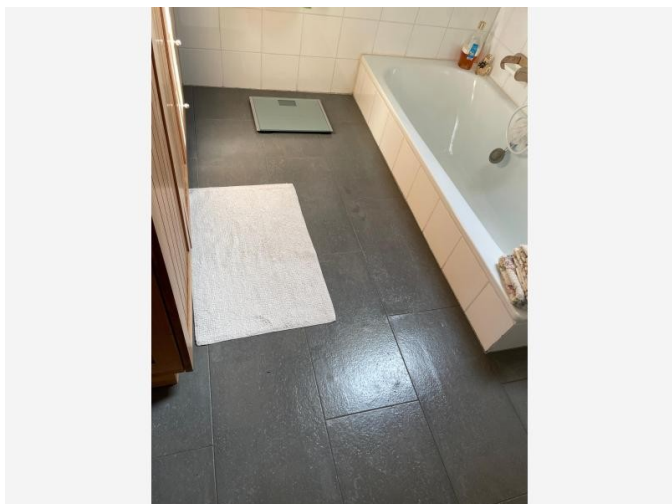
Vrije foto

In de badkamer is een kurkvloer voorzien deze is niet asbestverdacht.

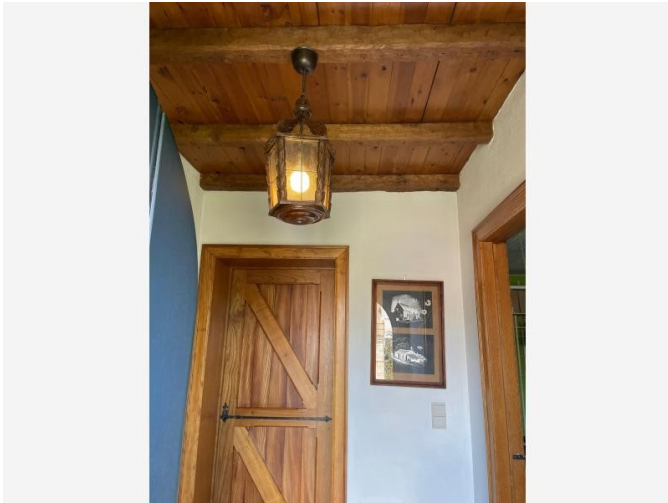
Vrije foto

De plafonds zowel op het GLV en 1ste verdiep zijn voorzien van planken, in de living, keuken en inkomhal zijn deze voorzien van massief houten balken allen bevatten deze geen asbest. De ondergrond is niet inspecteerbaar. Er is een sterk vermoeden dat op de benedenverdieping een houten roosterstructuur op de beton aanwezig is en op het 1ste verdiep hout. Indien bij het verwijderen hier toch iets anders aanwezig zou zijn die asbestverdacht is, gelieve een staal te nemen en binnen brengen naar een FOD WASO Labo

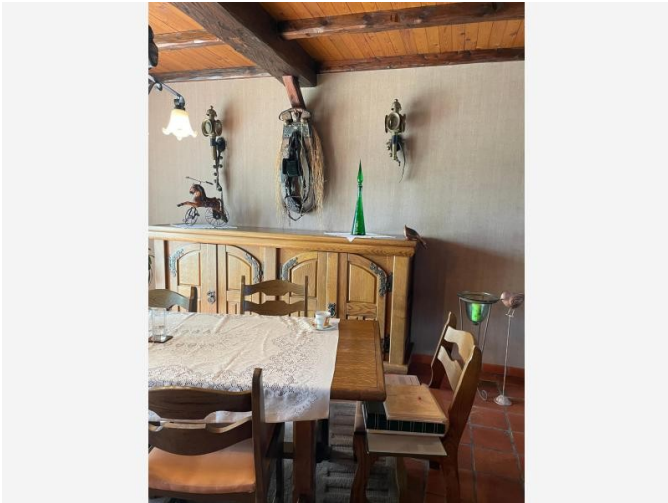
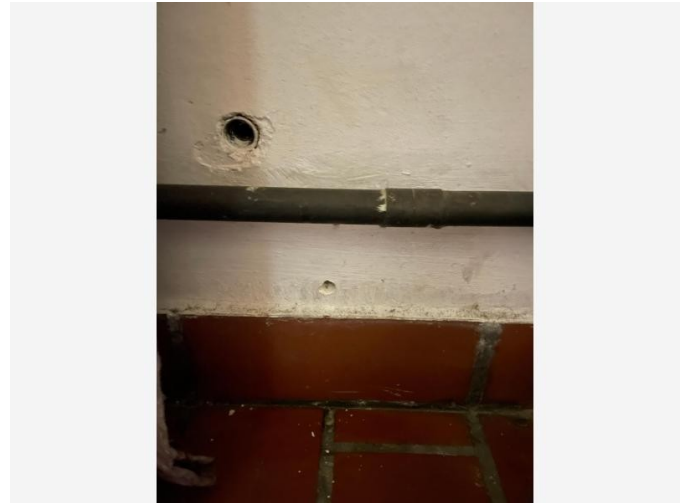
# Fiche 15: Plakwerk muren

Geen asbest

#	Type	Referentie	Resultaat
15.1	Mengmonster	MM001	Geen asbest

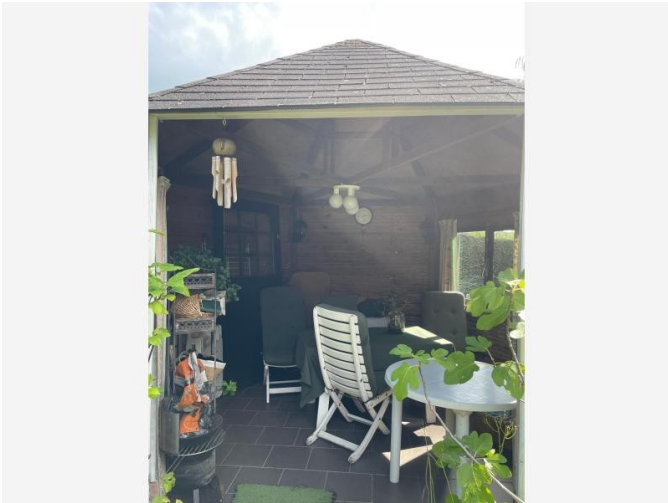
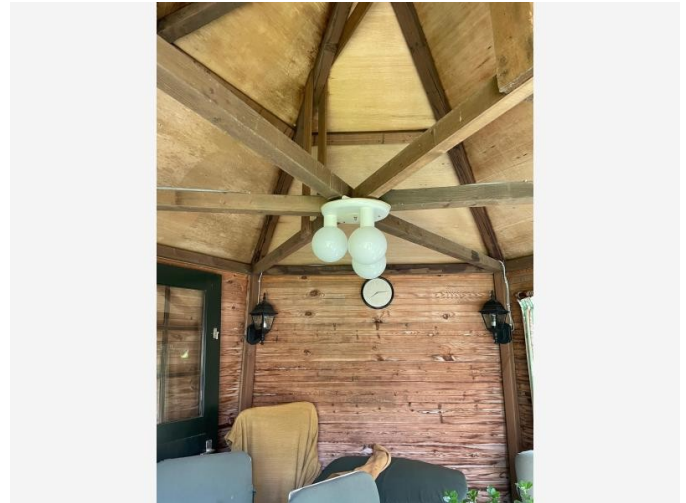
Geen asbest

#	Type	Referentie	Resultaat
16.1	Puntmonster	MM003	Geen asbest

Beschrijving	Paviljoen
Omgeving	Buiten
Primaire drager	Schuin dak
Bindmiddel van materiaal	Bitumen (roofing, teer, asfalt)
