# Asbestinventarisatattest

Molenstraat 108, 9950 Lievegem

Attestnummer : 20260601-000357.000

Uitgegeven op : 01.06.2026

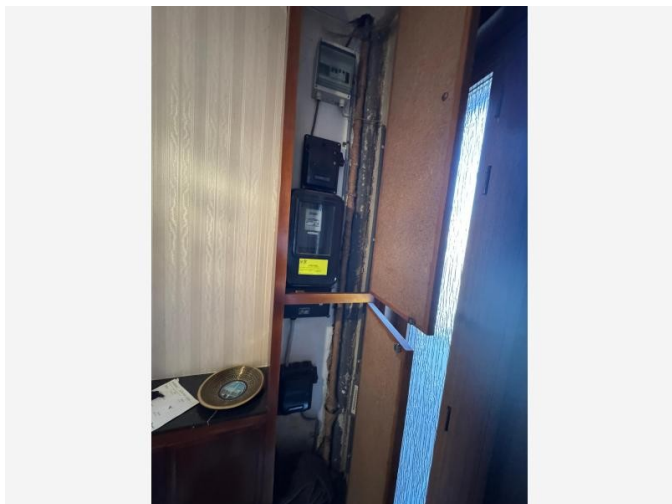
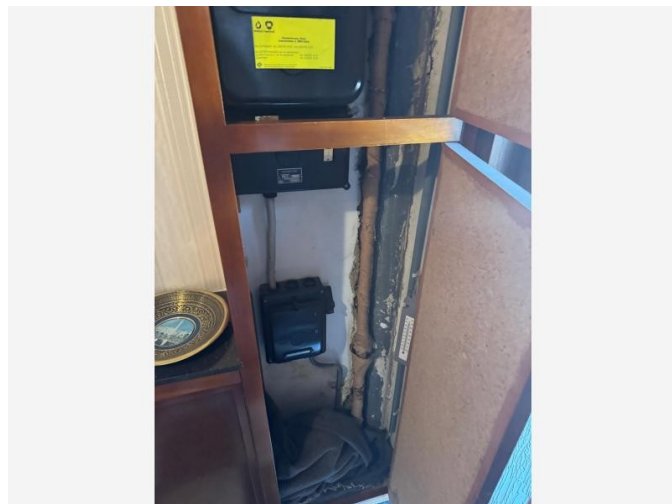
Het asbestmateriaal valt onder de mijlpaal van 2040.

Zorgvuldig beheren

| Eindbeoordeling materiaalrisico | Laag materiaalrisico en/of verlaagde kans op vezelvrijgave |

| Asbestsoort (vezeltype) | Crocidoliet aanwezig |
| Toestand van het materiaal | Onbeschadigd, niet verweerd |

| Beschrijving | Bakelieten elektrische componenten |
| Identificatiemethode | <p>De asbestdeskundige beoordeelt het materiaal als asbestverdacht en dus asbesthoudend, en dit zonder monstername.</p> <p>Motivatie: De monstername brengt andere schade aan dan schade die inherent is aan de monstername.</p> |

- Zorg voor een veilig beheer. Vermijd het beschadigen van het asbestmateriaal. Controleer de toestand jaarlijks op wijzigingen.
- Voer bijkomende staalname(s) uit.

- Eenvoudige handelingen: mag via doe-het-zelf of door werknemer(s) met opleidingsattest eenvoudige handelingen  
ADVIES / Deze toepassing mag niet via doe-het-zelf verwijderd worden. bakelieten elektrische componenten moeten verwijderd worden door een werknemer met enerzijds kennis en kunde van elektriciteit alsook de nodige attesten. Toepassingen van bakeliet aan of voor de tellerkast kunnen enkel door een werknemer van de energiemaatschappij verwijderd worden.

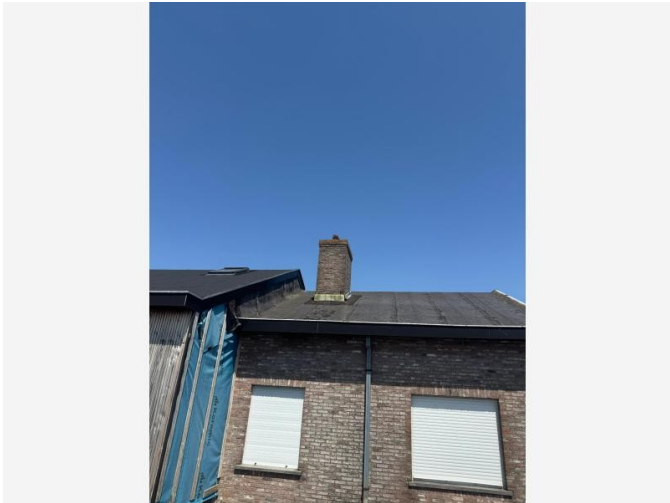
Situeringsfoto

**Reden:** Het te onderzoeken materiaal situeert zich hoger dan 3,50 m te rekenen vanaf een veilige ondergrond

**Uitleg van de asbestdeskundige:** de schouw bevindt zich >3,5m en kan aan de binnenzijde niet geïnspecteerd worden. Hiervoor is een destructief onderzoek nodig, wat buiten de opdracht valt. Houd hier bij werken rekening mee en laat eventueel bijkomend onderzoek uitvoeren.

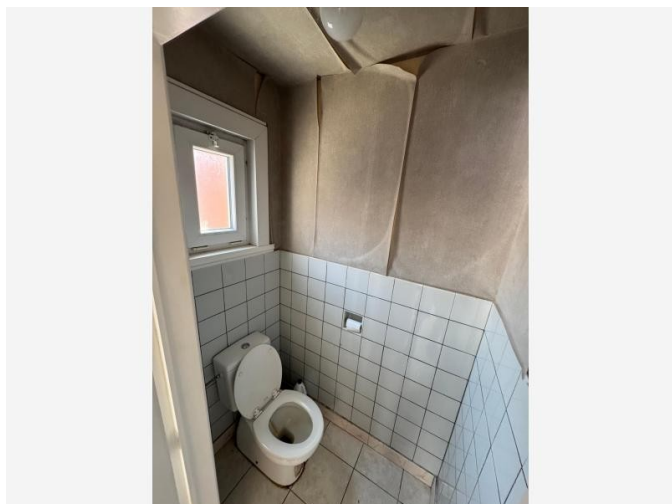
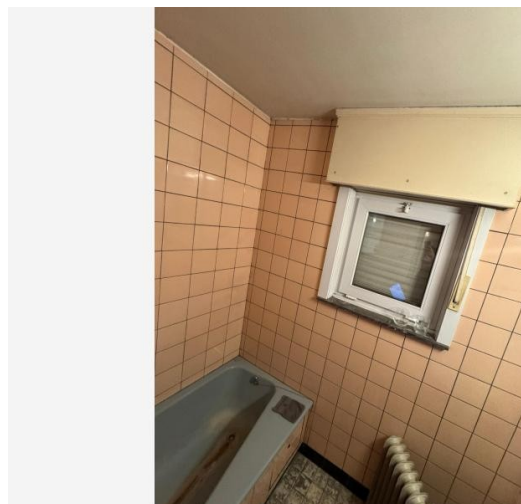
Dergelijke faiencetegels kunnen met asbesthoudende lijm bevestigd zijn. Houd hier bij werken rekening mee en laat eventueel bijkomende stalen nemen.

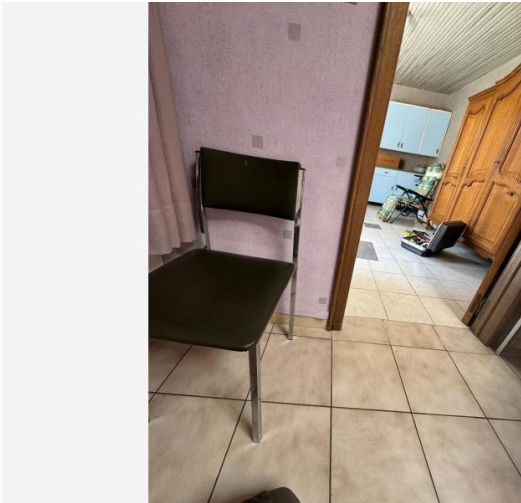
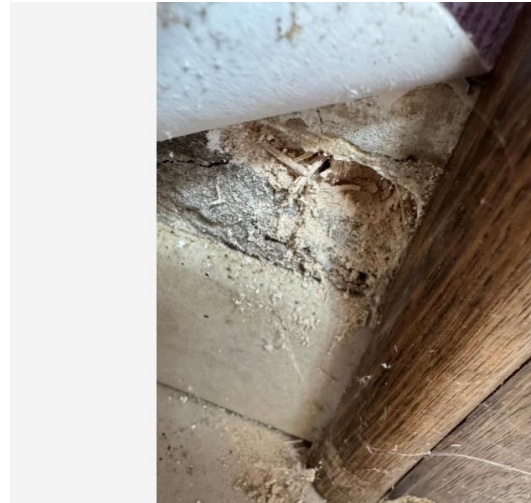
## Fiche 4: Pleisterwerk (gips) muren

Geen asbest

| # | Type | Referentie | Resultaat |
|---|---|---|---|
| 4.1 | Mengmonster | ST2 | Geen asbest |

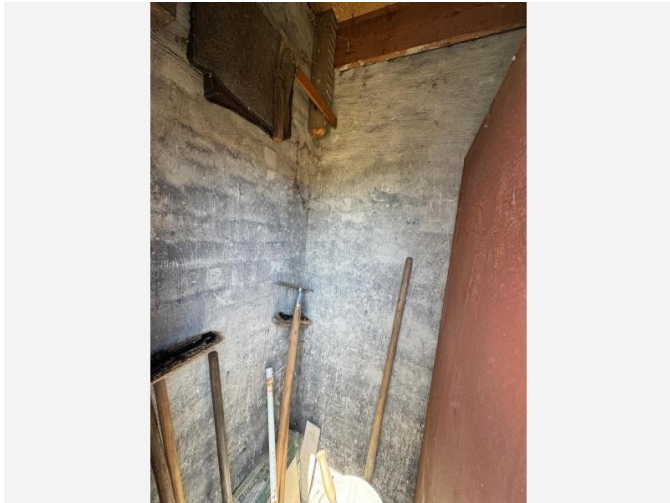
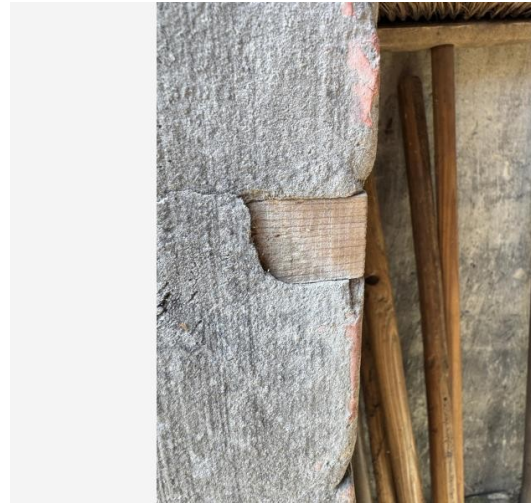
## Fiche 5: Pleisterwerk (cementering) binnen

Geen asbest

| # | Type | Referentie | Resultaat |
|---|---|---|---|
| 5.1 | Mengmonster | ST4 | Geen asbest |

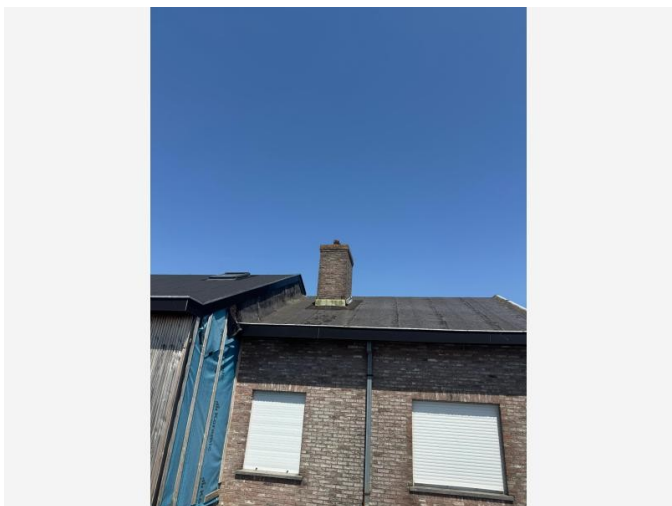
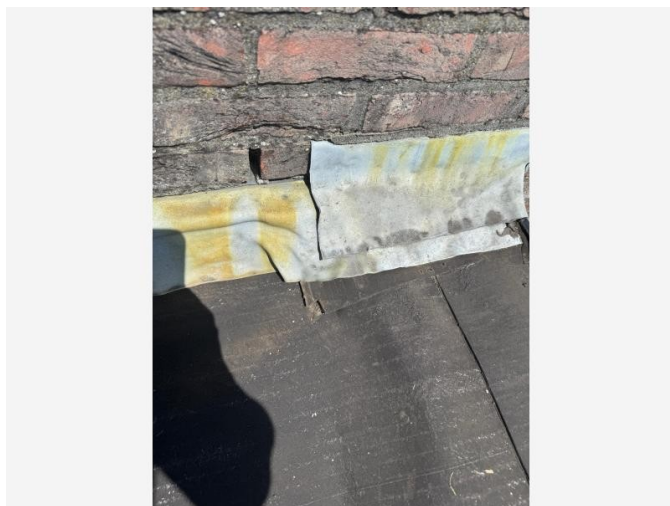
## Fiche 6: Roofing dak

Geen asbest

| # | Type | Referentie | Resultaat |
|---|---|---|---|
| 6.1 | Puntmonster | ST1 | Geen asbest |

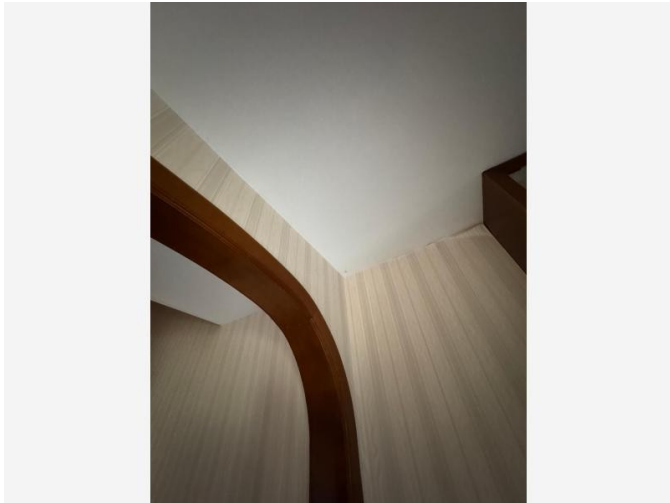
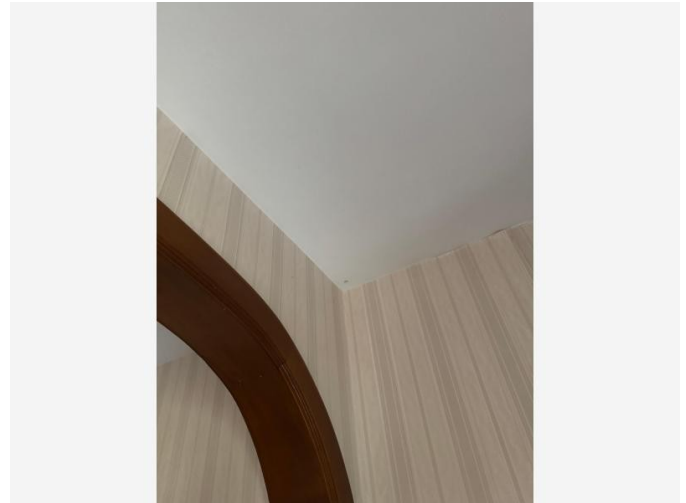
## Fiche 7: Pleisterwerk (gips) plafond

Geen asbest

| # | Type | Referentie | Resultaat |
|---|---|---|---|
| 7.1 | Mengmonster | ST3 | Geen asbest |

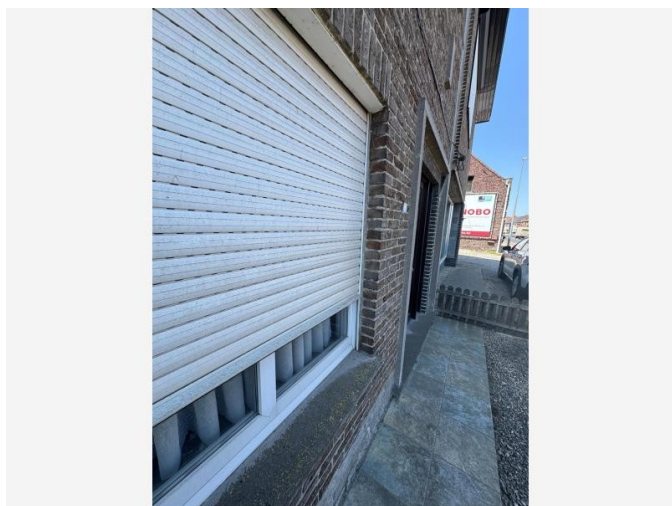
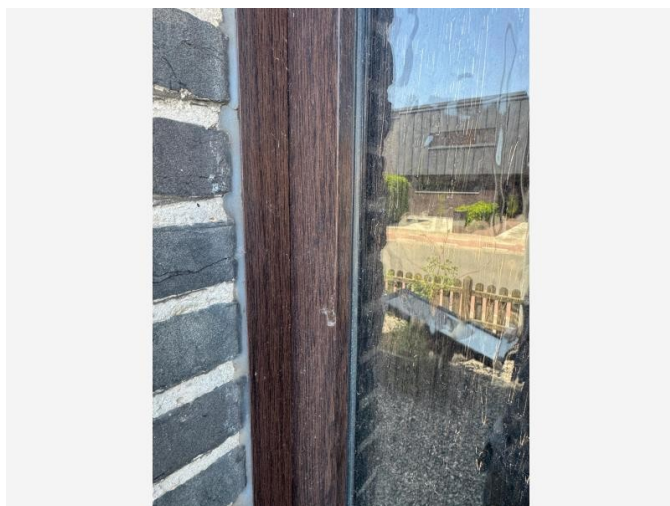
### Fiche 8: Mastiek aan buitenschrijnwerk

| Beschrijving | Notitie | Terug te vinden op plannen |
|---|---|---|
| Fiche 8: Mastiek aan buitenschrijnwerk | geen asbestverdachte mastiek aan het buitenschrijnwerk. Dit voor alle ramen en deuren aan zowel de woning als de garage | - |

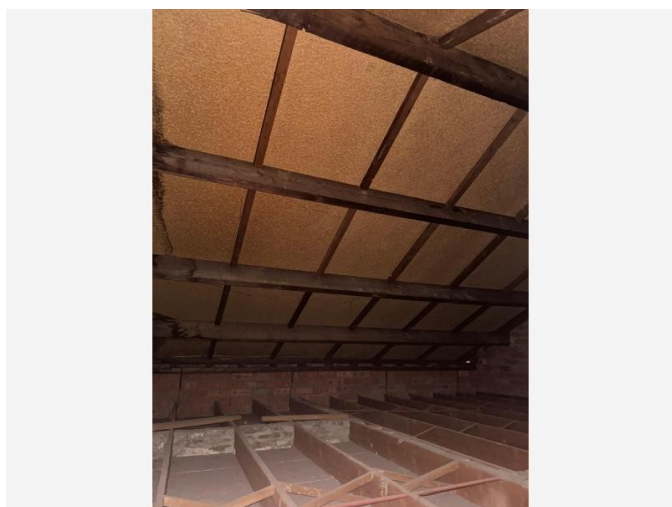
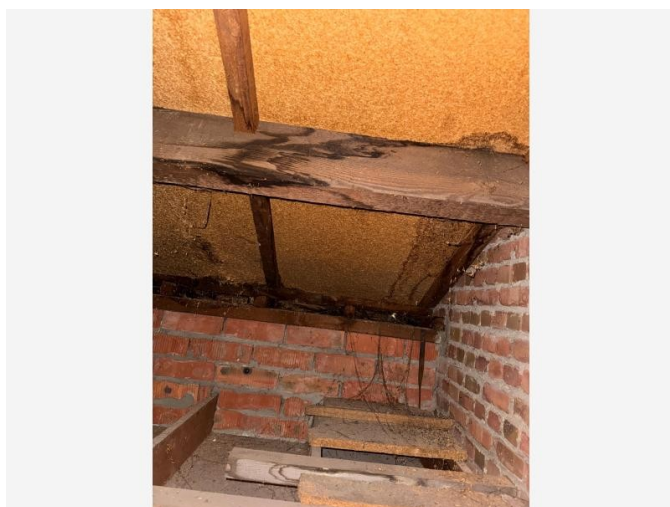
### Fiche 9: Onderdak schuin dak woning

| Beschrijving | Notitie | Terug te vinden op plannen |
|---|---|---|
| Fiche 9: Onderdak schuin dak woning | houten platen, niet asbestverdacht | - |
