# Asbestinventarisatetest

Koornblomme 50, 8490 Jabbeke

Attestnummer : 20240602-000019.000

## Niet-asbestveilig

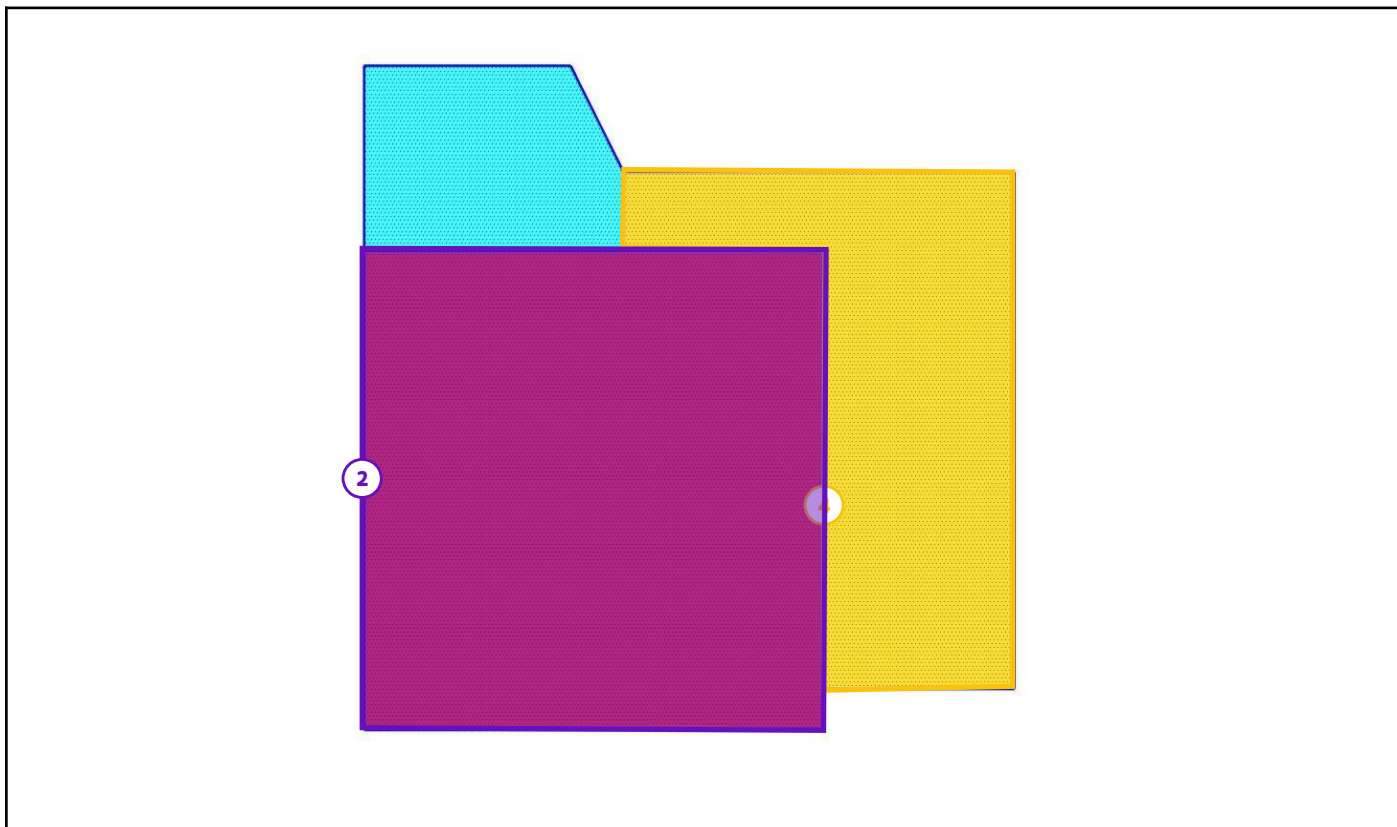
## Plan 1.3: Dak

Beschrijving	Type	Actie
2. Roofing platdak	Beperking	-
4. Roofing platdak	Uitsluiting	-

**Uitleg van de asbestdeskundige:** Het platte dak bevindt zich hoger dan 3,5 m vanop veilige ondergrond.

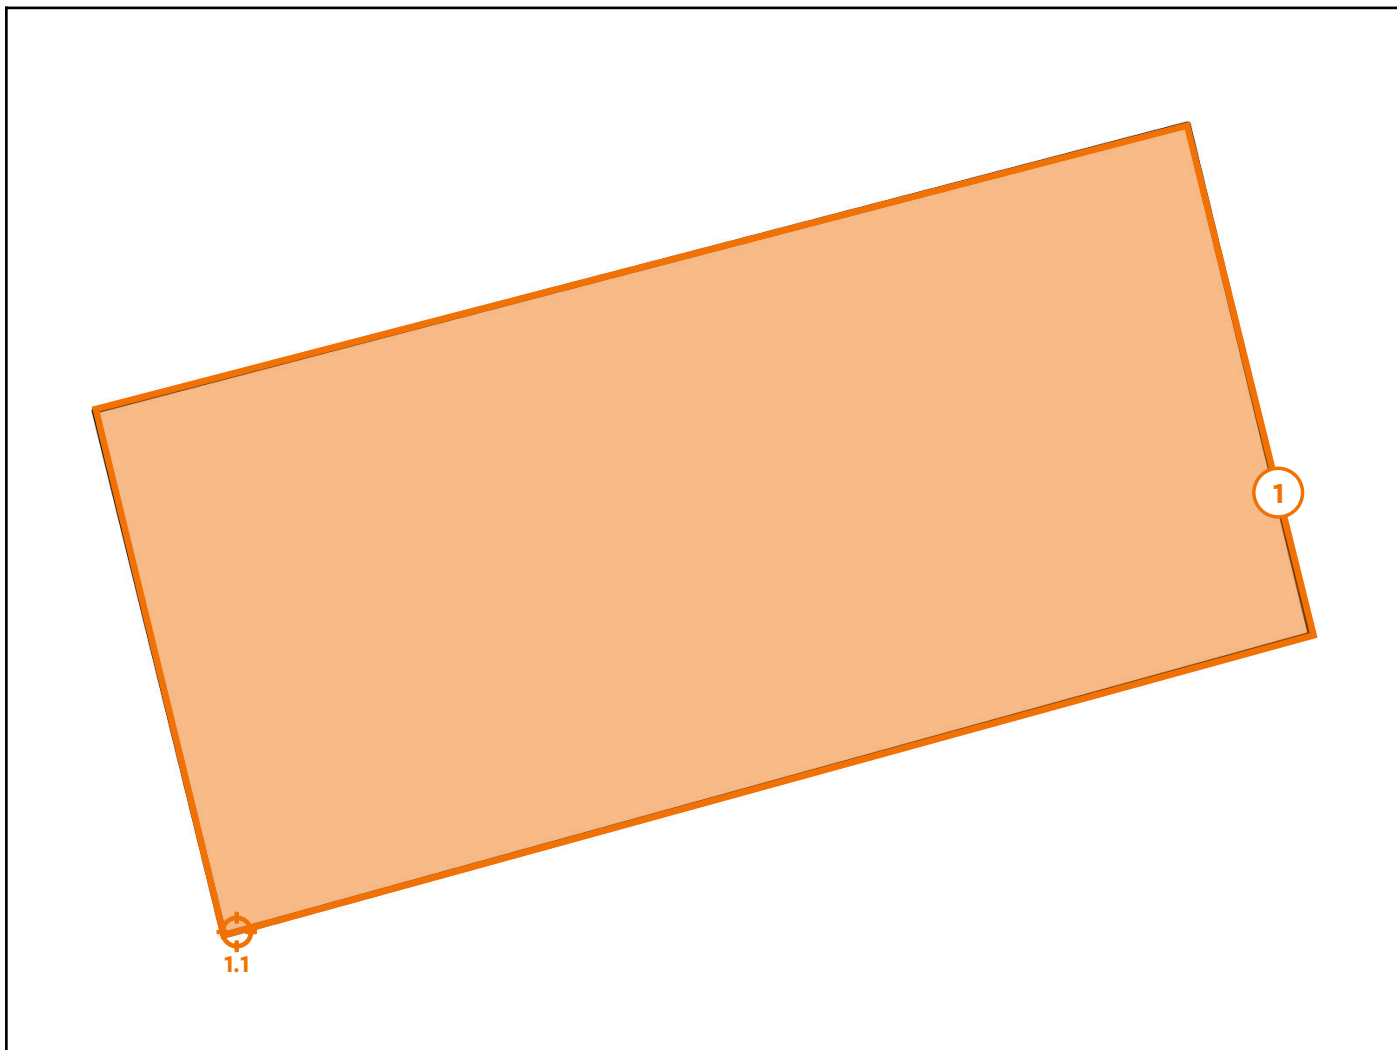
## Plan 2.1: Bijgebouw plan

Beschrijving	Type	Actie
1. Golfplaat tuinberging	Asbestmateriaal	<a href="#">Verwijderen</a>
1.1 Code: 4	Puntmonster	-

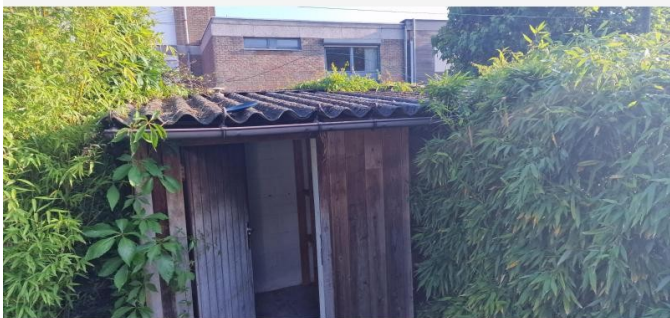
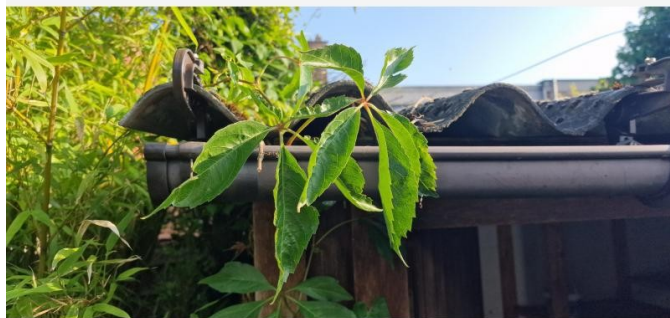
Het asbestmateriaal valt onder de mijlpaal van 2034.

Eindbeoordeling materiaalrisico	Verhoogd materiaalrisico en/of verhoogde kans op vezelvrijgave
---------------------------------	--

Gebondenheid	Categorie 1: hechtgebonden in oorsprong
Asbestsoort (vezeltype)	Alleen chrysotiel
Asbestconcentratie	Laag (< 50%)
Afschermingsgraad van het gehele materiaal	Geheel of deels vrij aan de buitenlucht
Toestand van het materiaal	Matig beschadigd, matig verweerd

#	Type	Referentie	Resultaat
1.1	Puntmonster	4	Chrysotiel

Beschrijving	Golfplaat tuinberging
Omgeving	Buiten

- Zorg voor een veilig beheer. Vermijd het beschadigen van het asbestmateriaal. Controleer de toestand jaarlijks op wijzigingen.
- Zorg voor een veilig beheer en verwijder dit asbestmateriaal wanneer het bij werken eenvoudig bereikbaar wordt. Controleer de toestand jaarlijks op wijzigingen.

- Eenvoudige handelingen: mag via doe-het-zelf of door werknemer(s) met opleidingsattest eenvoudige handelingen  
Mits de nodige persoonlijke beschermingsmiddelen en correcte handelswijze kan dit veilig worden verwijderd.

Mondmasker (FFP3), beschermende kledij, enkel handgereedschap gebruiken, veel en tijdig bevochtigen van alle materialen en producten (indien nodig met specifiek product dat de asbestvezels inkapselt), asbestafval goed verpakken in speciale asbestbags, asbestafval wegbrengen naar het containerpark, ...
- Eenvoudige handelingen: enkel door erkend asbestverwijderaar

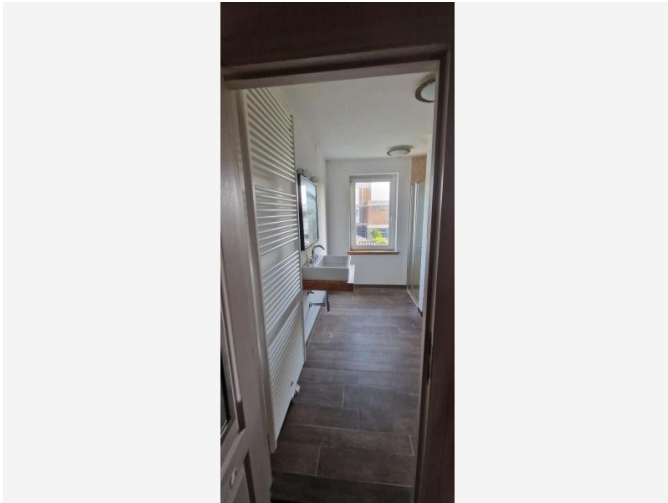
**Bouwjaar:** 2007

*Constructies gebouwd vanaf 2001 moeten niet onderzocht worden*

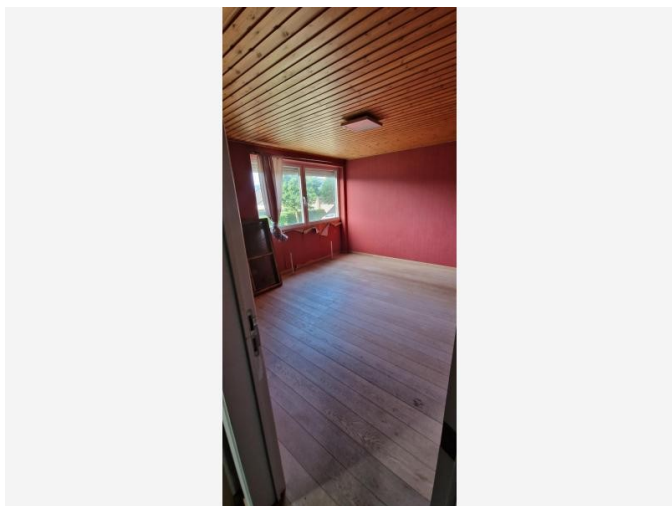
In de woning bevinden zich onuitneembare plafonds die zijn verlaagd.

De eventuele aanwezigheid van achterliggend pleisterwerk kon niet worden bemonsterd.

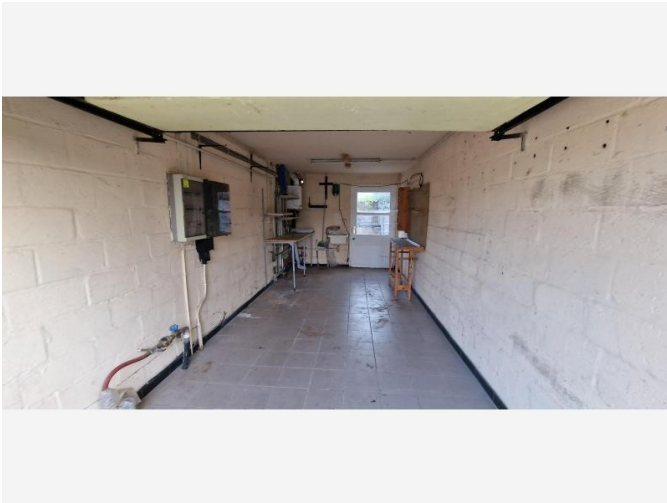
De lijm onder de vloer- en wandtegels (aanwezig in verschillende ruimtes) zijn niet geïnspecteerd. Bij verbouwingen aan de woningen dienen staalnames uitgevoerd te worden om de aanwezigheid van asbest te kunnen uitsluiten.

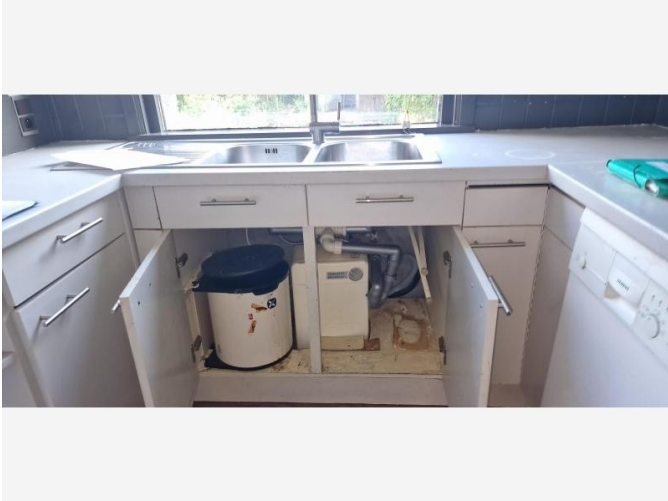
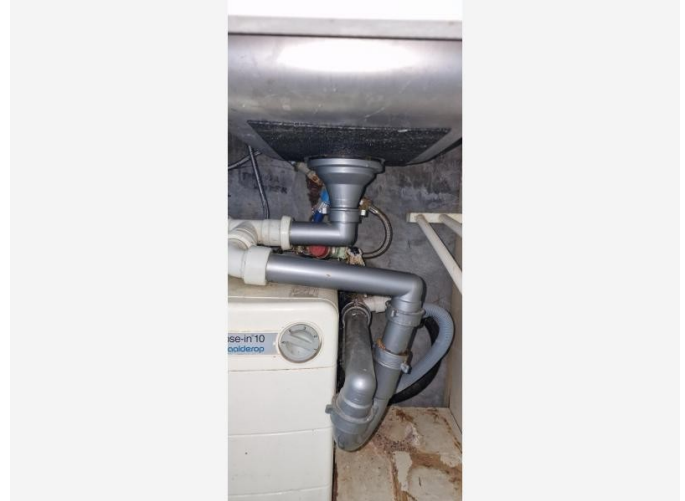
## Fiche 7: Dempplaat spoelbak

Geen asbest

#	Type	Referentie	Resultaat
7.1	Puntmonster	3	Geen asbest

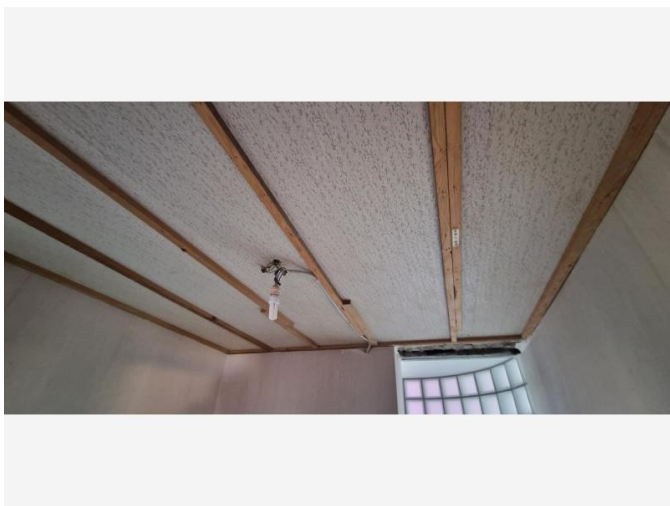
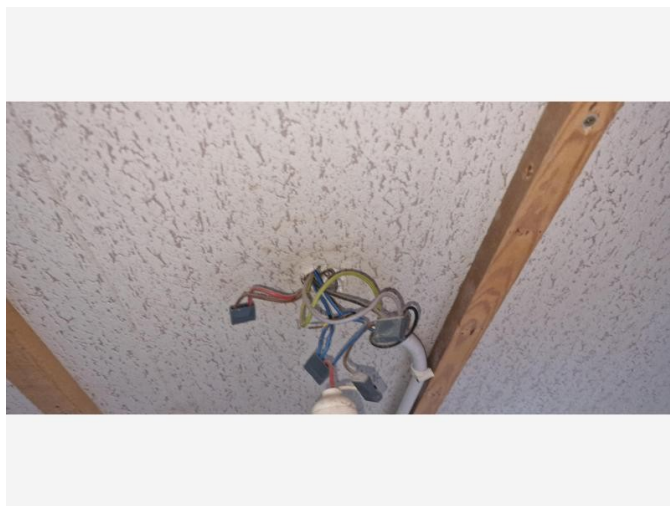
## Fiche 8: Pleister plafond

Geen asbest

#	Type	Referentie	Resultaat
8.1	Mengmonster	2	Geen asbest

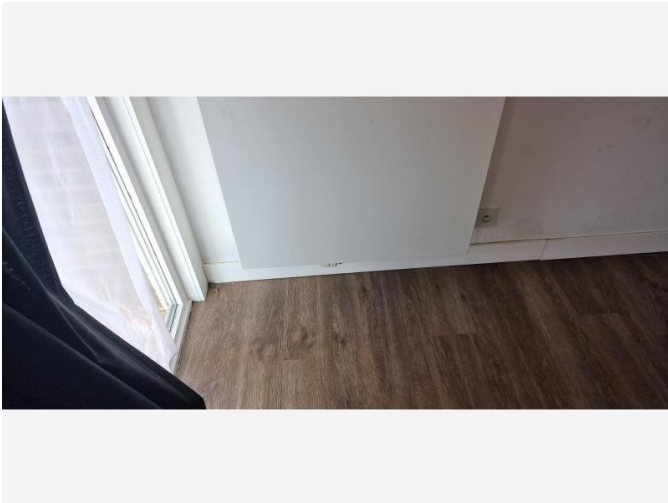
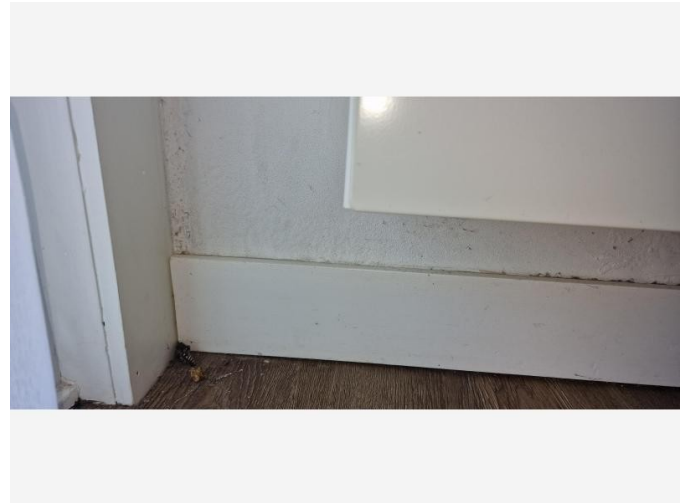
## Fiche 9: Pleister wand

Geen asbest

#	Type	Referentie	Resultaat
9.1	Mengmonster	1	Geen asbest
