Asbestinventarisatetest

Koning Albertstraat 139, 1760 Roosdaal

Attestnummer : 20231004-000167.000

Uitgegeven op : 04.10.2023

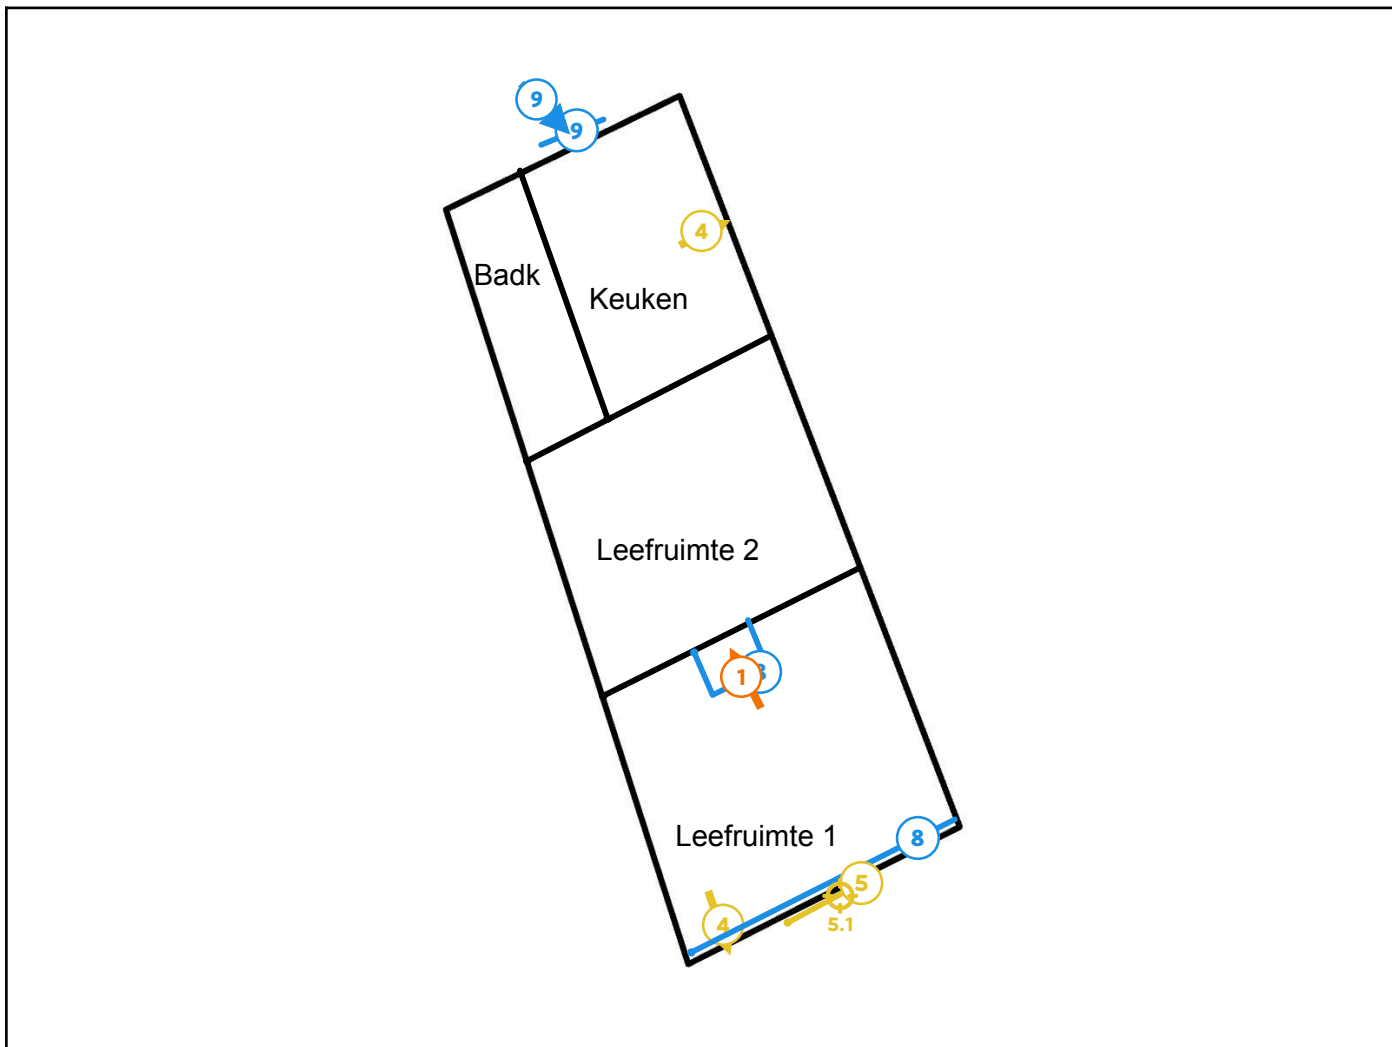
Plan 1.1: Gelijkvloers

Beschrijving	Type	Actie
1. Asbestkoord kachel in leefruimte	Asbestmateriaal	Verwijderen
4. Bakeliet toepassingen	Asbestmateriaal	Zorgvuldig beheren
5. Mastiek alu raam tussen raam en kozijn	Asbestmateriaal	Zorgvuldig beheren
5.1 Code: P1.1	Puntmonster	-
8. Pleisterwerk muren	Geen asbest	-
9. Mastiek houten raam tussen raam en kozijn	Geen asbest	-

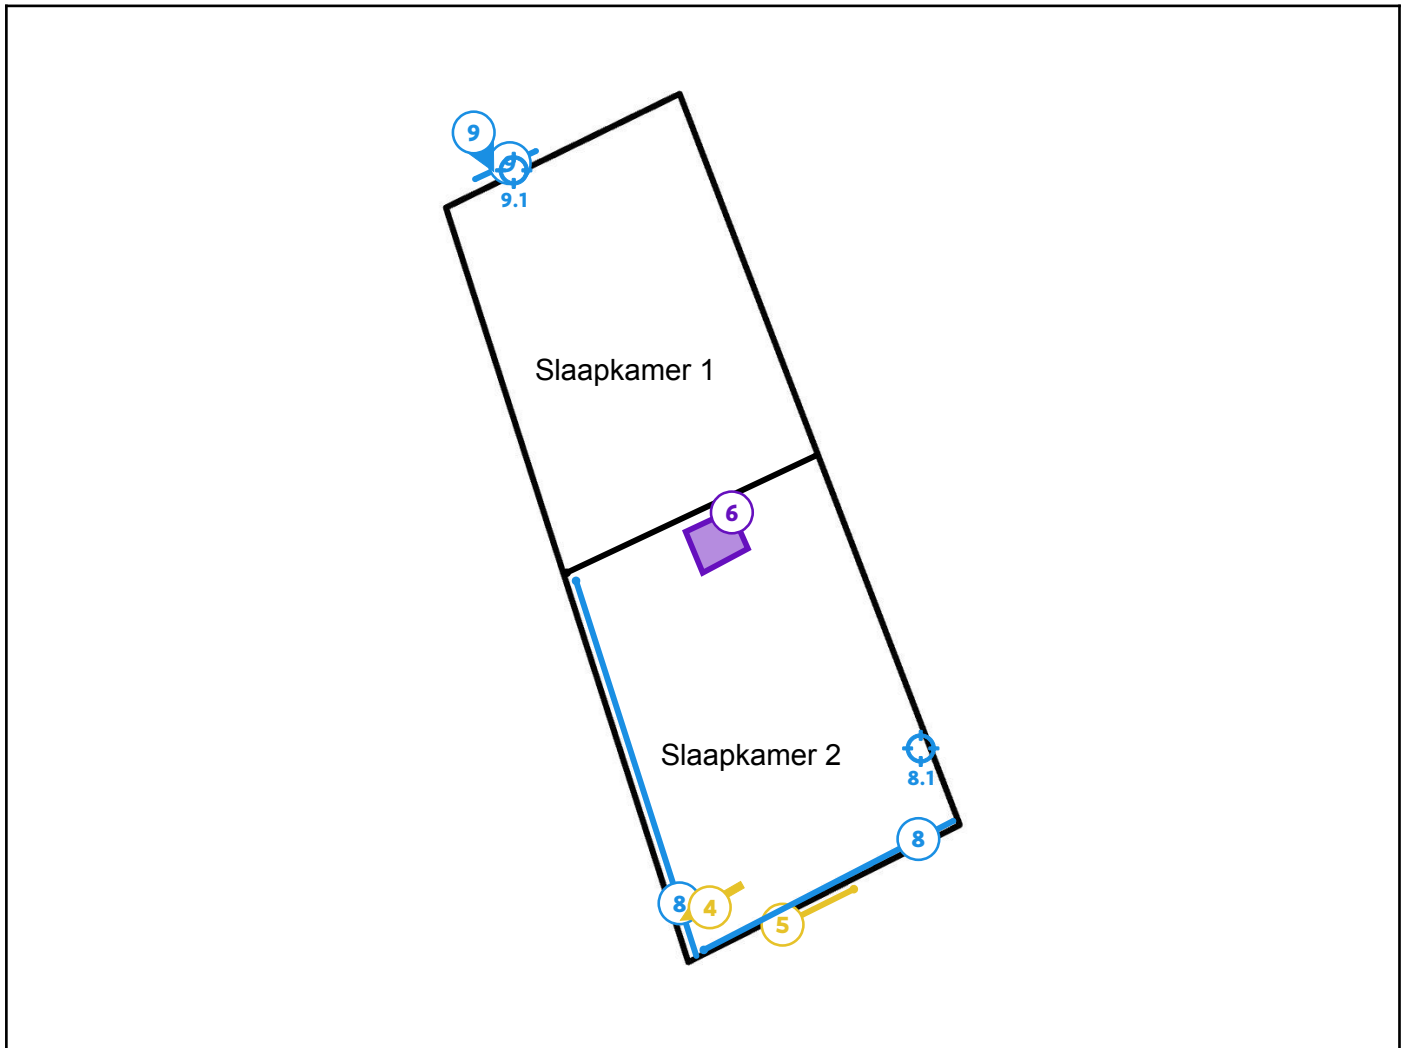
Plan 1.2: Eerste verdieping

Beschrijving	Type	Actie
4. Bakeliet toepassingen	Asbestmateriaal	Zorgvuldig beheren
5. Mastiek alu raam tussen raam en kozijn	Asbestmateriaal	Zorgvuldig beheren
6. Beperking toegang tot zolder	Beperking	-
8. Pleisterwerk muren	Geen asbest	-
8.1 Code: M1.1	Mengmonster	-
9. Mastiek houten raam tussen raam en kozijn	Geen asbest	-
9.1 Code: P1.2	Puntmonster	-

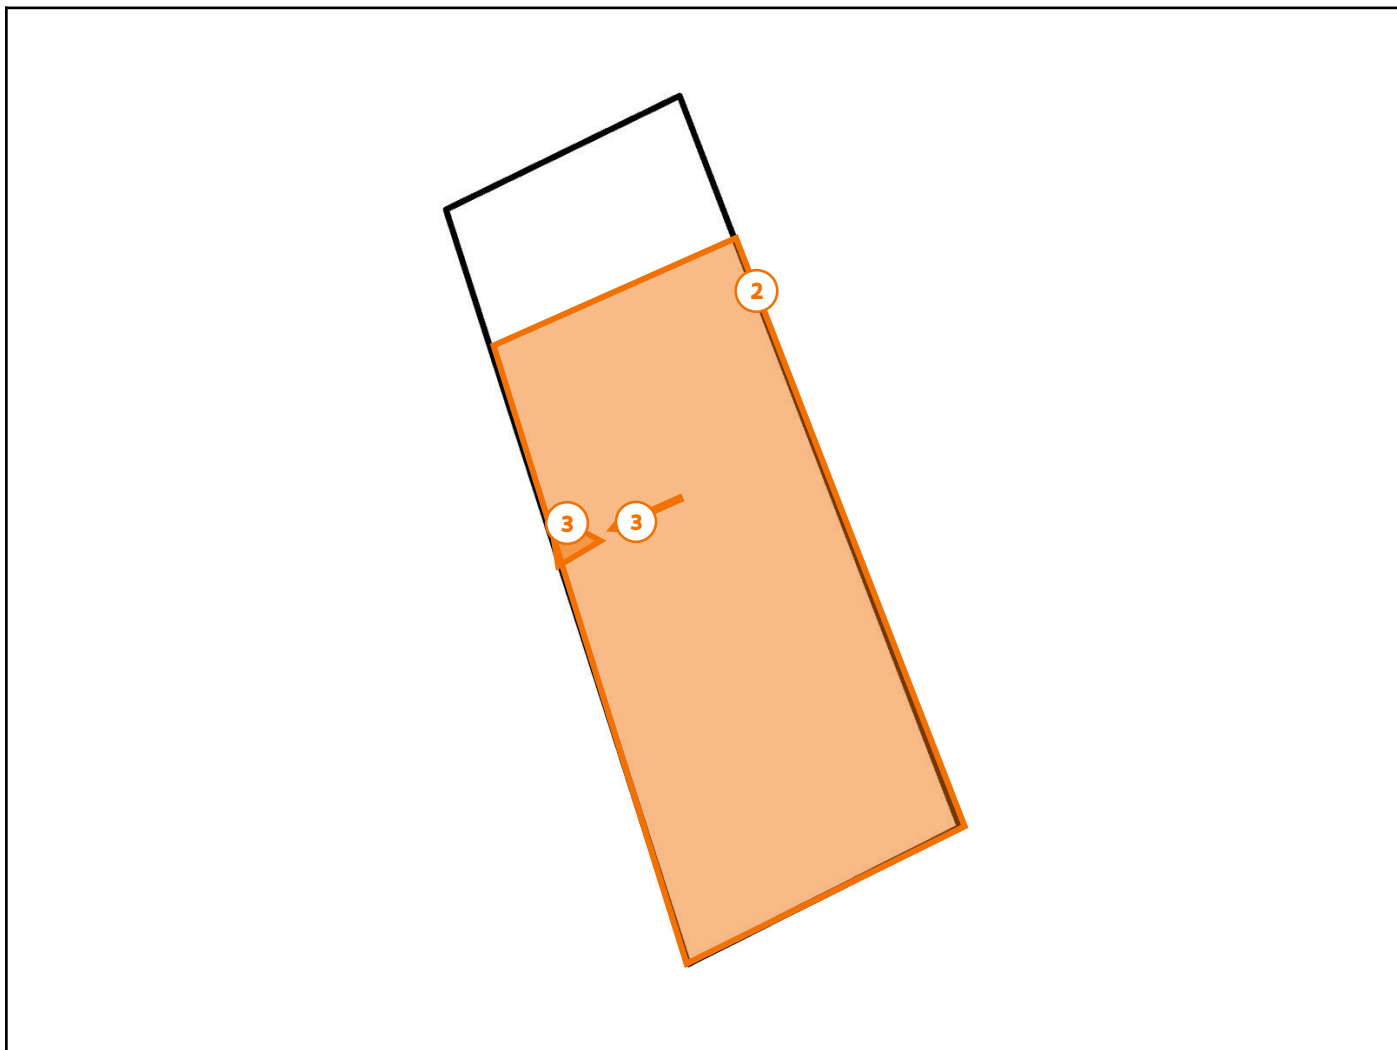
Plan 1.4: Dakplan

Beschrijving	Type	Actie
2. Dakleien woning	Asbestmateriaal	Verwijderen
3. Asbestcement schoorsteen	Asbestmateriaal	Verwijderen

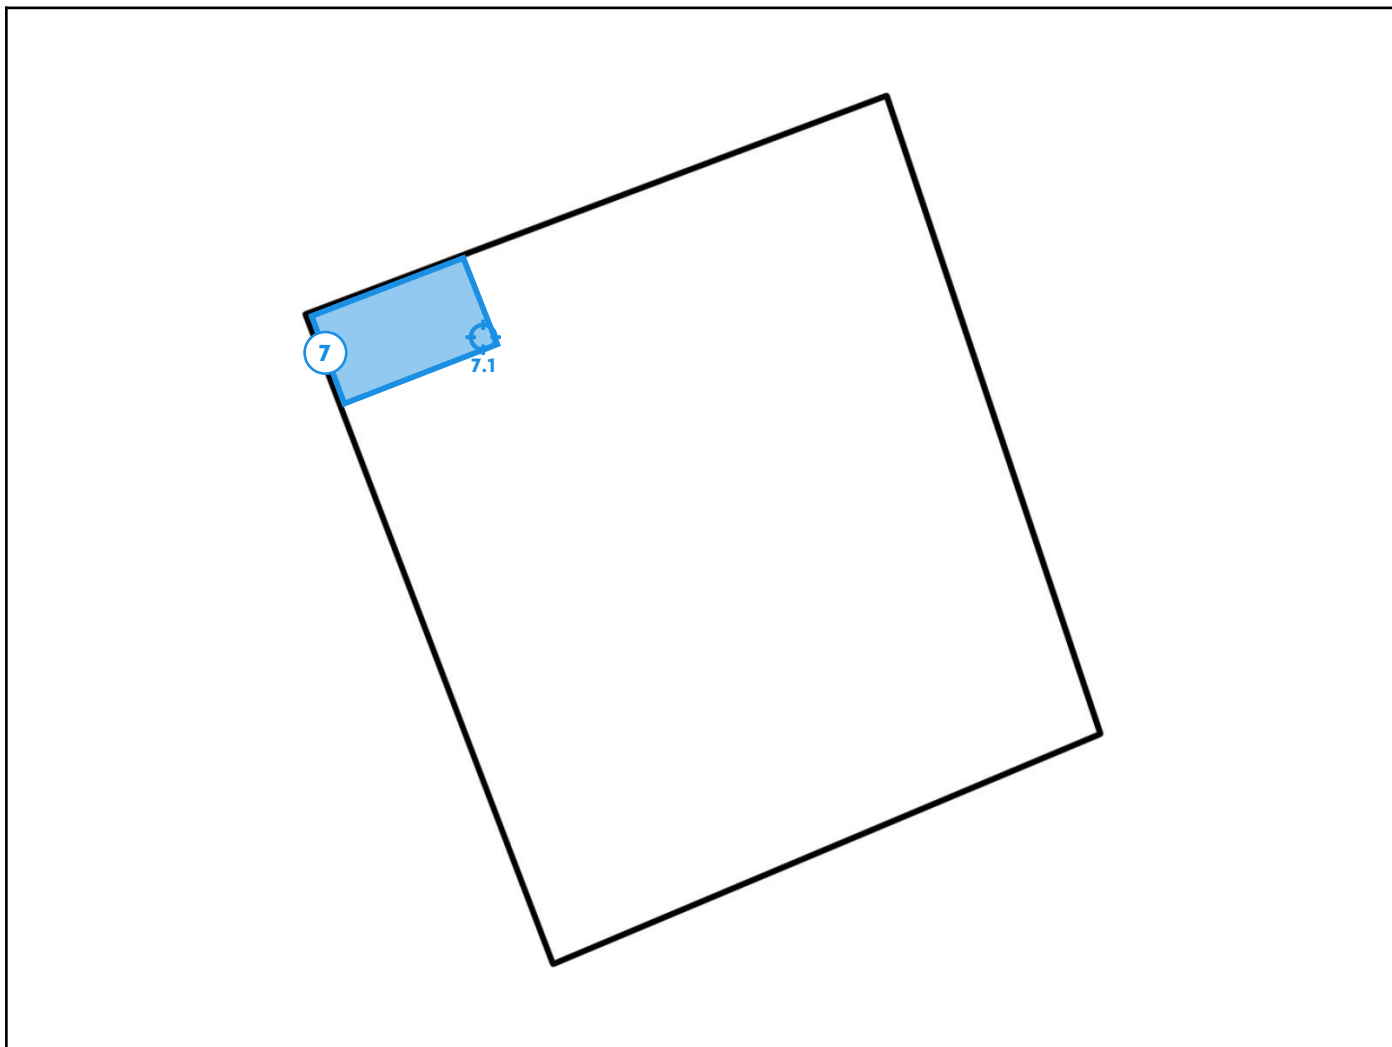
Plan 2.1: Tuinhuis plan

Beschrijving	Type	Actie
7. Roofing tuinhuis	Geen asbest	-
7.1 Code: P2.1	Puntmonster	-

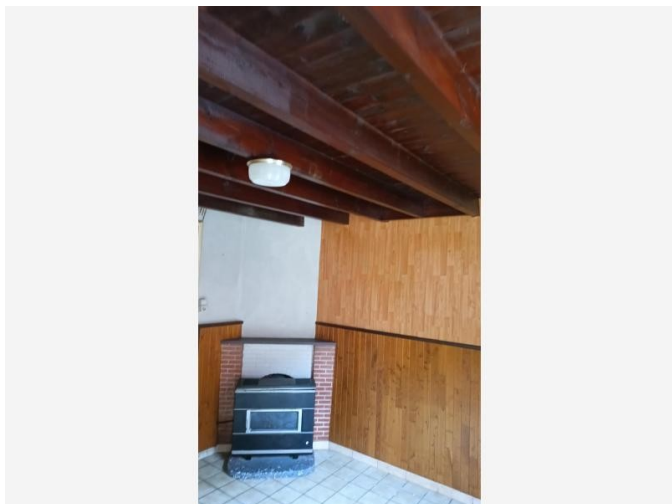
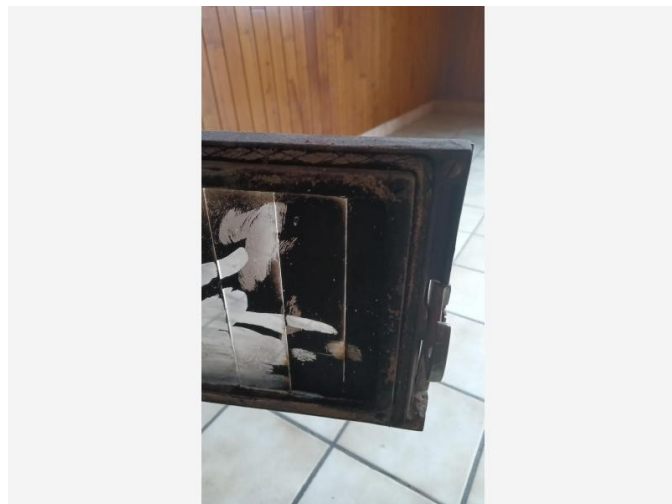
Het asbestmateriaal valt onder de mijlpaal van 2034.

Eindbeoordeling materiaalrisico	Zeer laag materiaalrisico en/of zeer lage kans op vezelvrijgave
---------------------------------	---

Gebondenheid	Categorie 3: niet-hechtgebonden met weinig of geen matrix
Asbestsoort (vezeltype)	Alleen chrysotiel
Asbestconcentratie	Hoog ($\geq 50\%$)
Afschermingsgraad van het gehele materiaal	Stootvaste afscherming of omkasting
Toestand van het materiaal	Licht beschadigd, licht verweerd. Intact materiaal type Pical – asbestboard of categorie III 'gebondenheid'

Beschrijving	Asbestkoord kachel in leefruimte
Omgeving	Binnen
Primaire drager	HVAC infrastructuur en uitrusting
Asbestmateriaal	Koord, lint, band, strip
Bindmiddel van asbestmateriaal	Weinig of geen bindmiddel (textiel, bevloking, ...)
Gebondenheid op basis van bindmiddel	Niet-hechtgebonden
Hoeveelheid (lengte - omtrek - aantal)	<ul style="list-style-type: none">• 2,50 m - 0,50 cm - 1 stuk
Totale oppervlakte	0,013 m ²
Eenvoudig bereikbaar	Ja
Bevestigingswijze	<ul style="list-style-type: none">• Verlijmd, ingegoten, versmeerd
Identificatiemethode	Vaststelling zonder monsternamen

- Verwijder dit asbestmateriaal zo snel mogelijk. Volg de toestand goed op.

- Eenvoudige handelingen: mag via doe-het-zelf of door werknemer(s) met opleidingsattest eenvoudige handelingen
De kachel in zijn geheel verwijderen.

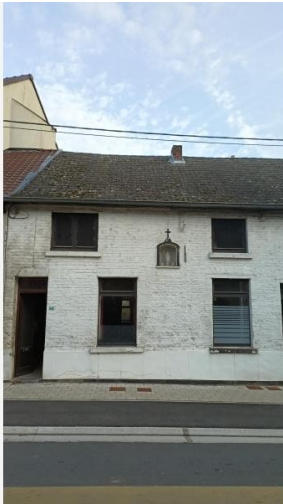
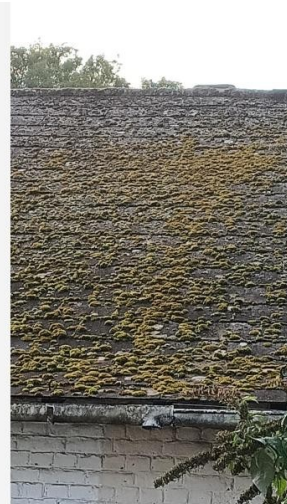
Het asbestmateriaal valt onder de mijlpaal van 2034.

Eindbeoordeling materiaalrisico	Verhoogd materiaalrisico en/of verhoogde kans op vezelvrijgave
---------------------------------	--

Gebondenheid	Categorie 1: hechtgebonden in oorsprong
Asbestsoort (vezeltype)	Crocidoliet aanwezig
Asbestconcentratie	Laag (< 50%)
Afschermingsgraad van het gehele materiaal	Geheel of deels vrij aan de buitenlucht
Toestand van het materiaal	Matig beschadigd, matig verweerd

Beschrijving	Dakleien woning
Omgeving	Buiten
Primaire drager	Schuin dak
Asbestmateriaal	Dak- en gevelbekleding - Lei, shingle
Bindmiddel van asbestmateriaal	Cement
Gebondenheid op basis van bindmiddel	Hecht
Hoeveelheid (oppervlakte - aantal)	<ul style="list-style-type: none">• 50,00 m² - 1 stuk
Totale oppervlakte	50,00 m ²
Eenvoudig bereikbaar	Ja
Bevestigingswijze	<ul style="list-style-type: none">• Genageld, geniet
Identificatiemethode	Vaststelling zonder monsternamen

- Verwijder dit asbestmateriaal zo snel mogelijk. Volg de toestand goed op.
- Hemelwater dat afspoelt van asbestcement daken of gevels kan asbestdeeltjes bevatten. Gebruik het enkel voor gesloten circuits (bv. spoelen toiletten). Reinig na het vervangen van het dak of de gevel de dakgoten en regenwaterput of -ton om asbesthoudend sediment of slib te verwijderen

- Eenvoudige handelingen: mag via doe-het-zelf of door werknemer(s) met opleidingsattest eenvoudige handelingen
De leien stuk per stuk verwijderen zonder deze te beschadigen.

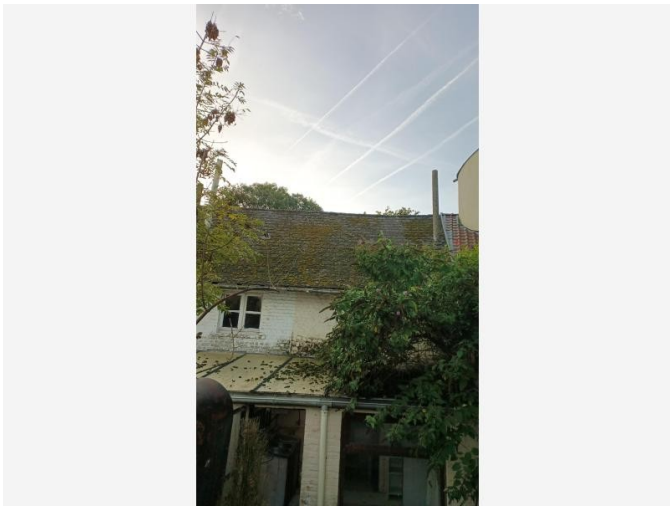
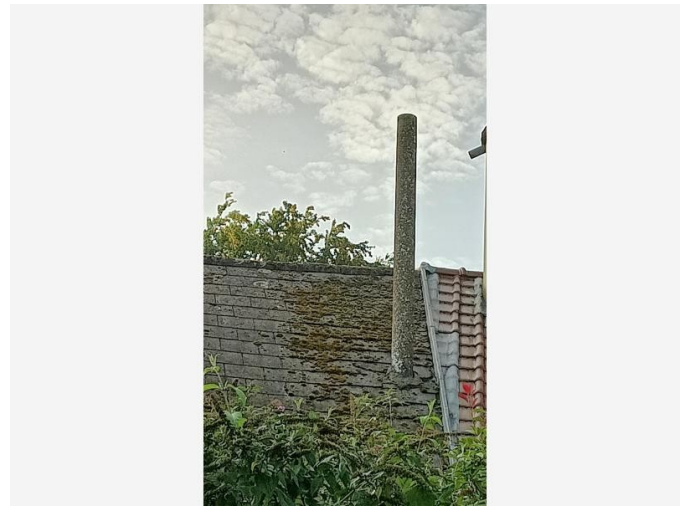
Het asbestmateriaal valt onder de mijlpaal van 2034.

Laag materiaalrisico en/of verlaagde kans op vezelvrijgave

Gebondenheid	Categorie 1: hechtgebonden in oorsprong
Asbestsoort (vezeltype)	Crocidoliet aanwezig
Asbestconcentratie	Laag (< 50%)
Afschermingsgraad van het gehele materiaal	Geheel of deels vrij aan de buitenlucht
Toestand van het materiaal	Licht beschadigd, licht verweerd. Intact materiaal type Pical – asbestboard of categorie III 'gebondenheid'

Beschrijving	Asbestcement schoorsteen
Omgeving	Buiten
Primaire drager	Wand buitenschil
Asbestmateriaal	Rookgaskanaal
Bindmiddel van asbestmateriaal	Cement
Gebondenheid op basis van bindmiddel	Hecht
Hoeveelheid (lengte - omtrek - dikte - aantal)	<ul style="list-style-type: none">• 2,00 m - 30,00 cm - 1,00 cm - 1 stuk
Totaal volume	0,006 m ³

- Verwijder dit asbestmateriaal zo snel mogelijk. Volg de toestand goed op.

- Eenvoudige handelingen: mag via doe-het-zelf of door werknemer(s) met opleidingsattest eenvoudige handelingen
Deze schoorsteen verwijderen zonder ze te beschadigen.

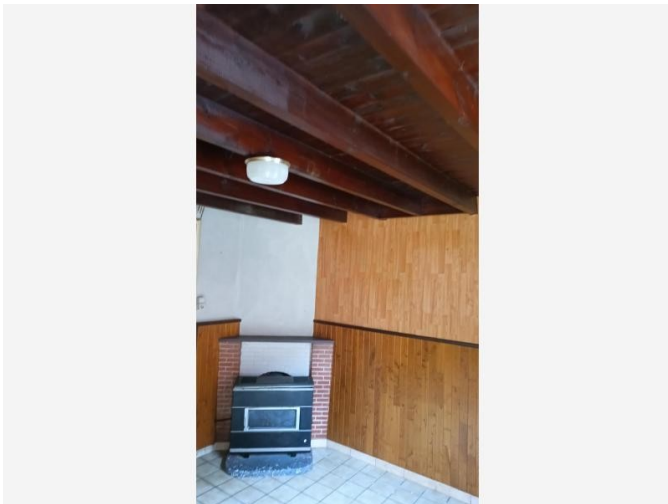
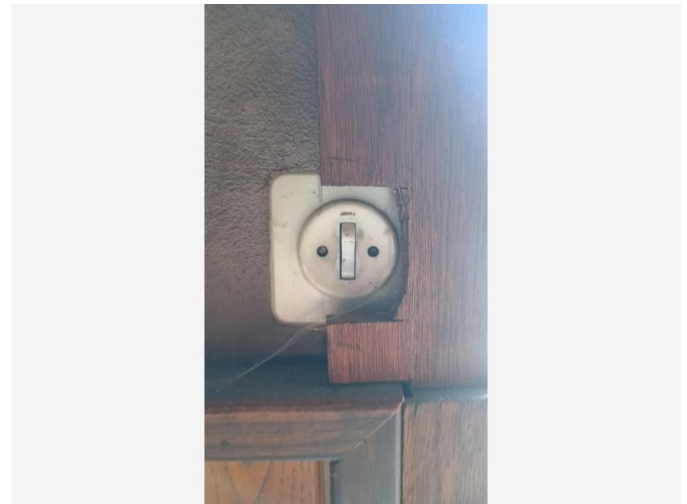
Het asbestmateriaal valt onder de mijlpaal van 2040.

Eindbeoordeling materiaalrisico	Laag materiaalrisico en/of verlaagde kans op vezelvrijgave
---------------------------------	--

Gebondenheid	Categorie 1: hechtgebonden in oorsprong
Asbestsoort (vezeltype)	Crocidoliet aanwezig
Asbestconcentratie	Laag (< 50%)
Afschermingsgraad van het gehele materiaal	Geheel of deels (ook) vrij aan de binnenlucht
Toestand van het materiaal	Onbeschadigd, niet verweerd

Beschrijving	Bakeliet toepassingen
Omgeving	Binnen
Primaire drager	Binnenwand
Asbestmateriaal	Plaat, paneel, tablet - Type Bakeliet
Bindmiddel van asbestmateriaal	Kunststof of -hars
Gebondenheid op basis van bindmiddel	Hecht
Hoeveelheid (oppervlakte - dikte - aantal)	<ul style="list-style-type: none">0,03 m² - 1,00 cm - 3 stuks
Totaal volume	< 0,001 m ³
Eenvoudig bereikbaar	Ja
Bevestigingswijze	<ul style="list-style-type: none">Geschroefd
Identificatiemethode	Vaststelling zonder monsternamen

Destructieve handeling voor identificatie	Nee
Opmerking	Hoeveelheid bij benadering, stopcontact, zekeringskast en waarschijnlijk nog meerdere.

- Zorg voor een veilig beheer. Vermijd het beschadigen van het asbestmateriaal. Controleer de toestand jaarlijks op wijzigingen.

- Eenvoudige handelingen: mag via doe-het-zelf of door werknemer(s) met opleidingsattest eenvoudige handelingen
Hechtgebonden materiaal dat eenvoudig kan losgeschroefd worden om te verwijderen. Draag steeds de nodige PBM's: tyveck, handschoenen en FFP3 mondkap. Dubbel verpakt afvoeren naar containerpark.

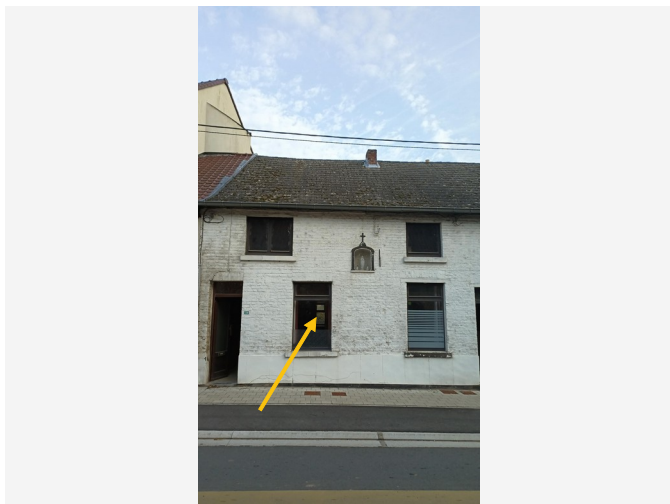
Het asbestmateriaal valt onder de mijlpaal van 2040.

Eindbeoordeling materiaalrisico	Laag materiaalrisico en/of verlaagde kans op vezelvrijgave
Opmerking	Lichte beschadiging of verwerkinglokaal vast te stellen op het materiaaloppervlak/ enkele lokale putjes, breuklijnen of barsten maar geen stofvorming of loskomen van stukjes.

Gebondenheid	Categorie 1: hechtgebonden in oorsprong
Asbestsoort (vezeltype)	Alleen chrysotiel
Asbestconcentratie	Laag (< 50%)
Afschermingsgraad van het gehele materiaal	Geheel of deels (ook) vrij aan de binnenlucht
Toestand van het materiaal	Licht beschadigd, licht verweerd. Intact materiaal type Pical – asbestboard of categorie III 'gebondenheid'

#	Type	Referentie	Resultaat
5.1	Puntmonster	P1.1	Chrysotiel

Beschrijving	Mastiek alu raam tussen raam en kozijn
Omgeving	Grenst aan binnen- en buitenlucht
Primaire drager	Wandopening verticaal (raam, deur, ...)
Asbestmateriaal	In-situ afwerkingslagen - Pasta, stopverf, voegsel, stopsel, vulsel, mastiek, kitten, ...
Bindmiddel van asbestmateriaal	Kitten, mastiek, pasta

- Zorg voor een veilig beheer. Vermijd het beschadigen van het asbestmateriaal. Controleer de toestand jaarlijks op wijzigingen.

- Eenvoudige handelingen: mag via doe-het-zelf of door werknemer(s) met opleidingsattest eenvoudige handelingen
De ramen en deur in hun geheel verwijderen zonder deze te beschadigen.

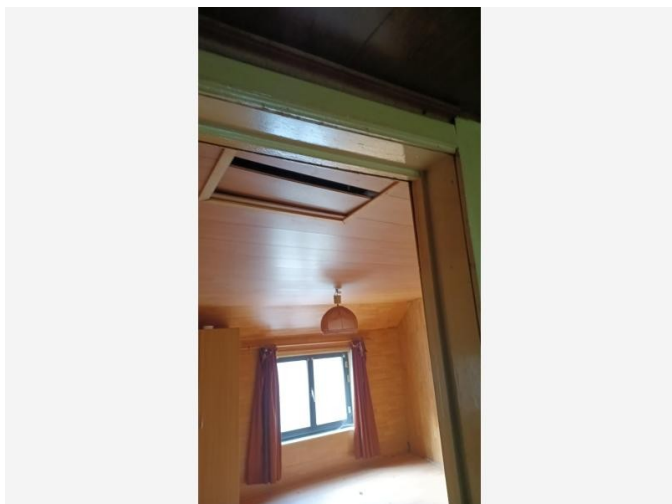
Permanente beperking

Reden: Het onderzoek kan niet uitgevoerd worden binnen de bepalingen van de Welzijnswet

Uitleg van de asbestdeskundige: De zolder is niet toegankelijk.

(Asbest)materiaal	Brandwerende afsluiting (prefab geheel) - Luik
Karakterisatie	Asbest (verdacht)
Primaire drager	Plafond

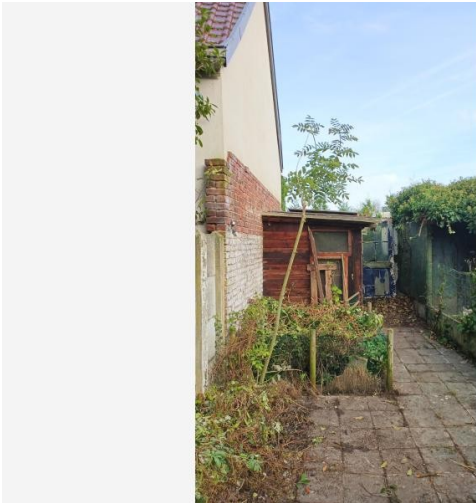
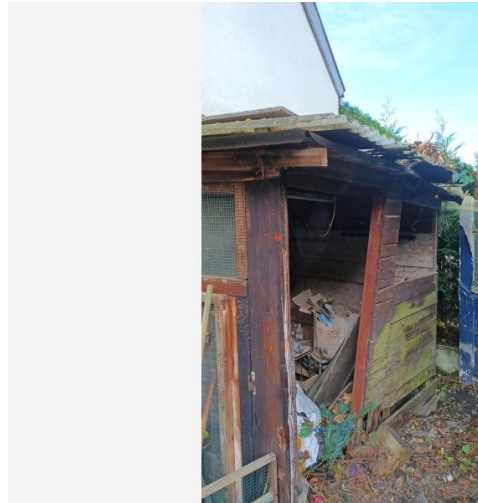
Geen asbest

#	Type	Referentie	Resultaat
7.1	Puntmonster	P2.1	Geen asbest

Beschrijving	Roofing tuinhuis
Omgeving	Buiten
Primaire drager	Plat dak
Bindmiddel van materiaal	Bitumen (roofing, teer, asfalt)

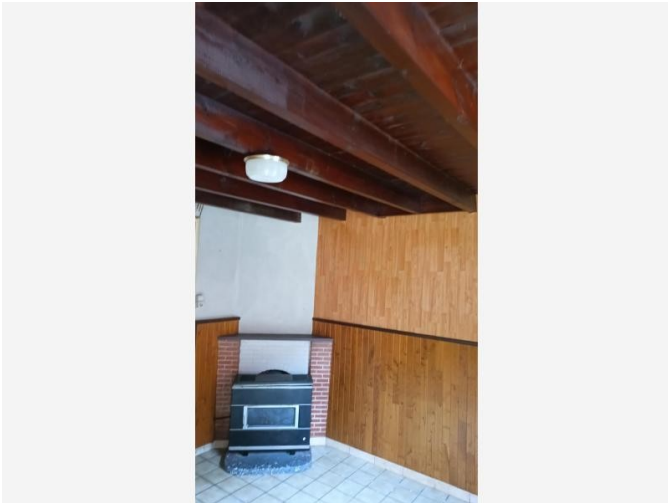
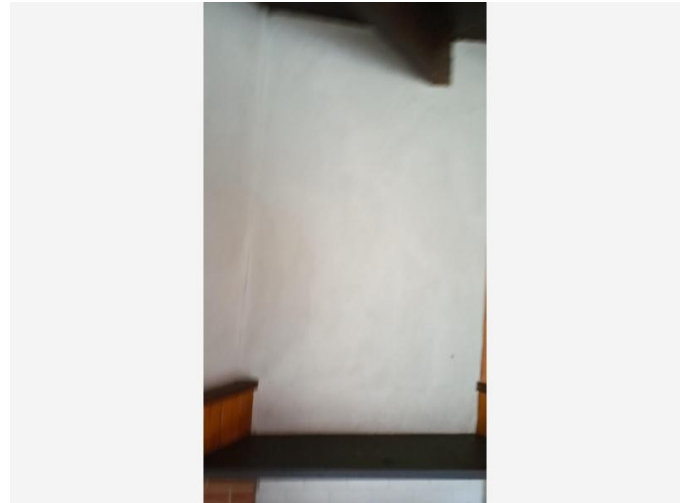
Geen asbest

#	Type	Referentie	Resultaat
8.1	Mengmonster	M1.1	Geen asbest

Beschrijving	Pleisterwerk muren
Omgeving	Binnen
Primaire drager	Binnenwand

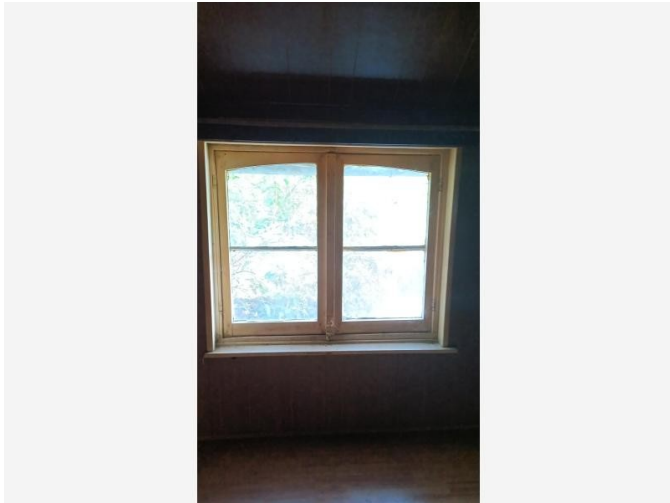
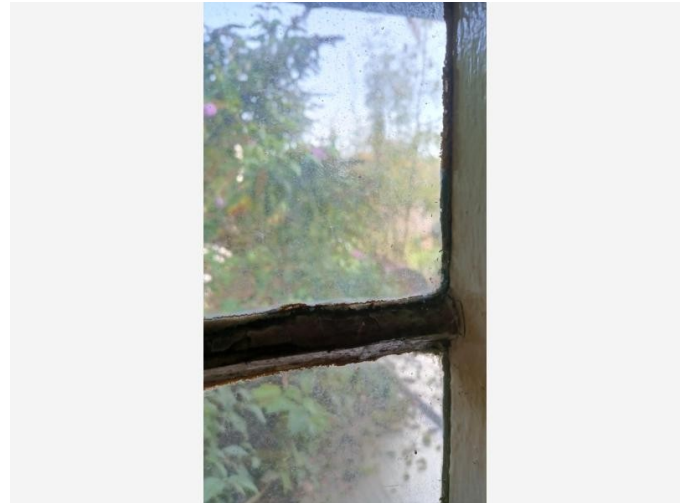
Geen asbest

#	Type	Referentie	Resultaat
9.1	Puntmonster	P1.2	Geen asbest

Beschrijving	Mastiek houten raam tussen raam en kozijn
Omgeving	Grenst aan binnen- en buitenlucht
Primaire drager	Wandopening verticaal (raam, deur, ...)
