Asbestinventarisatetest

Koning Albertstraat 141, 1760 Roosdaal

Attestnummer : 20231004-000175.000

Uitgegeven op : 04.10.2023

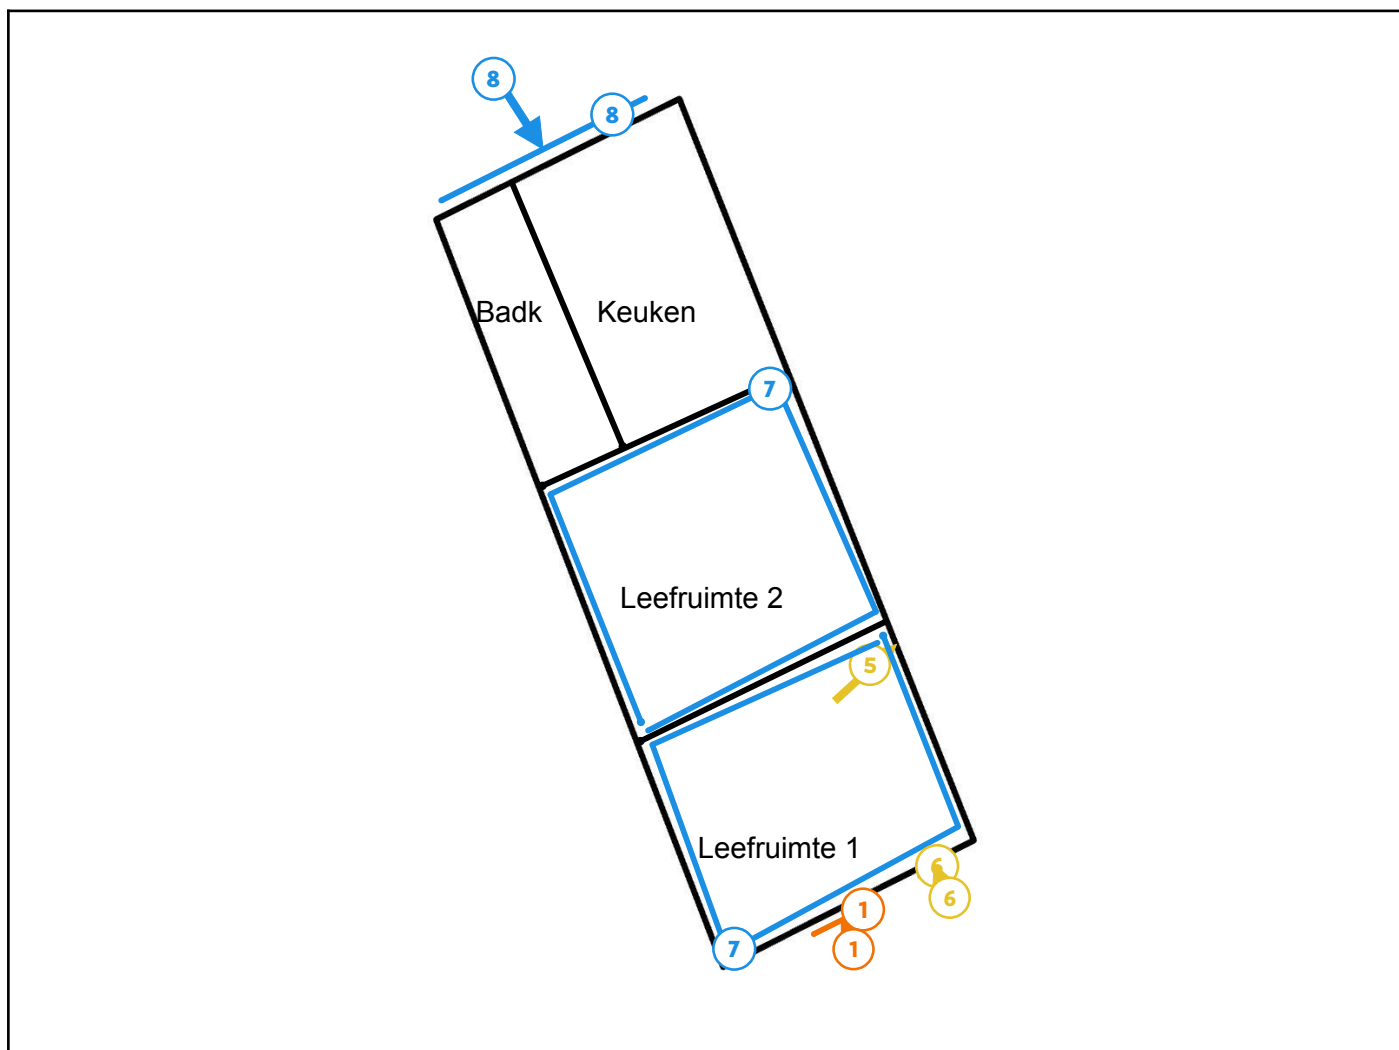
Plan 1.1: Gelijkvloers

Beschrijving	Type	Actie
1. Mastiek tussen alu raam en kozijn	Asbestmateriaal	Verwijderen
5. Bakeliet toepassingen	Asbestmateriaal	Zorgvuldig beheren
6. Glasal invulpaneel voordeur	Asbestmateriaal	Zorgvuldig beheren
7. Pleisterwerk muren	Geen asbest	-
8. Mastiek houten raam tussen raam en kozijn	Geen asbest	-

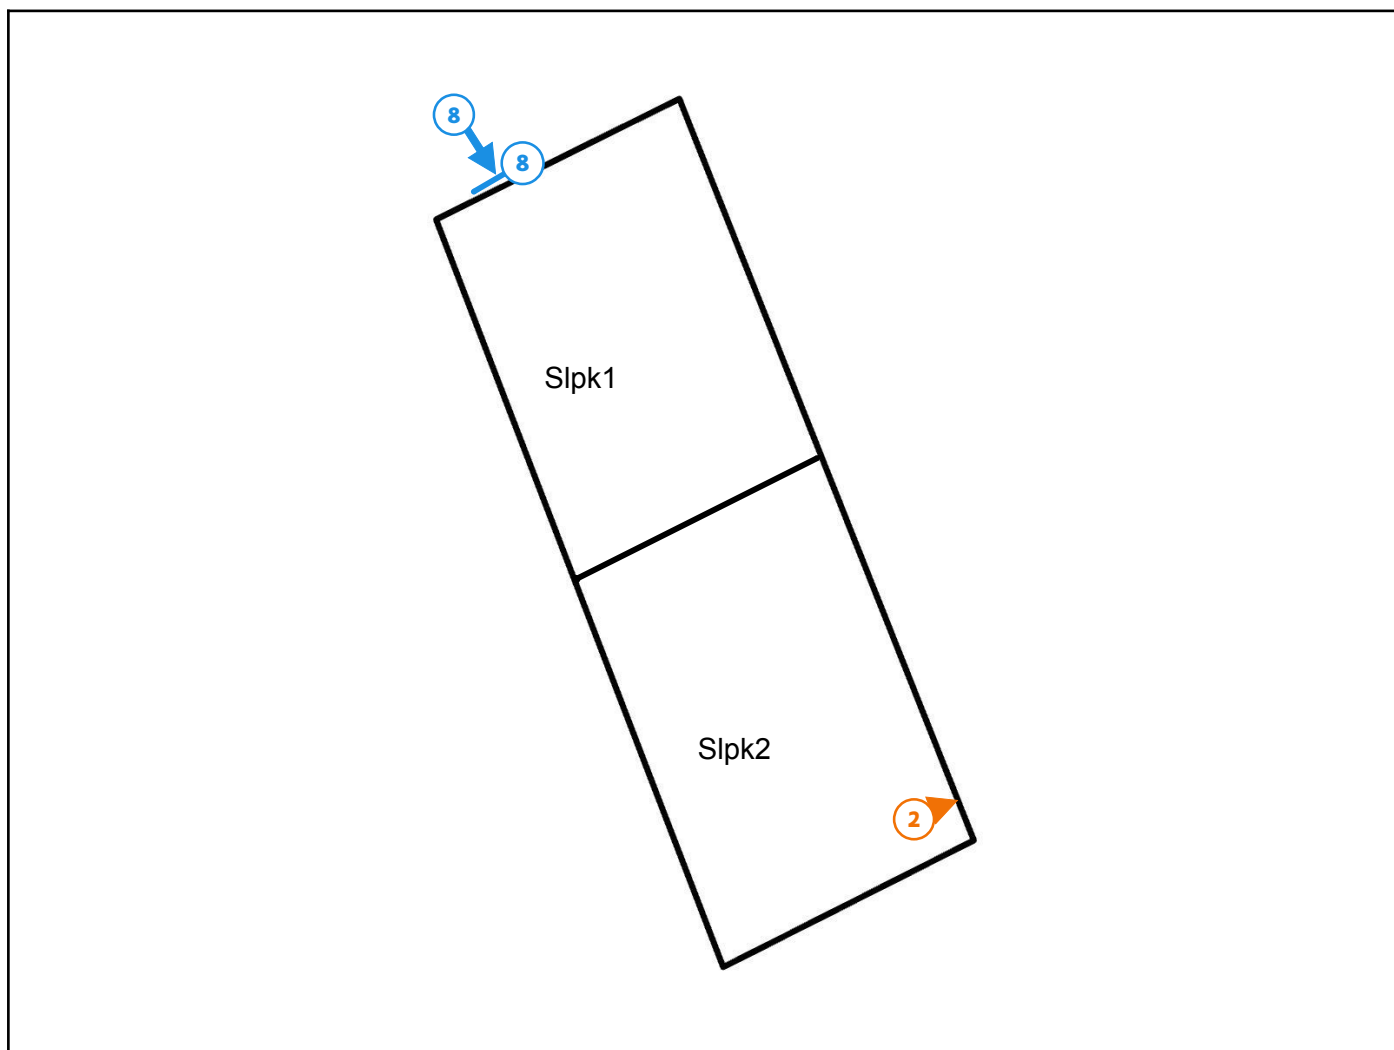
Plan 1.2: Eerste verdieping

Beschrijving	Type	Actie
2. Restant plaatje menuiserie	Asbestmateriaal	Verwijderen
8. Mastiek houten raam tussen raam en kozijn	Geen asbest	-

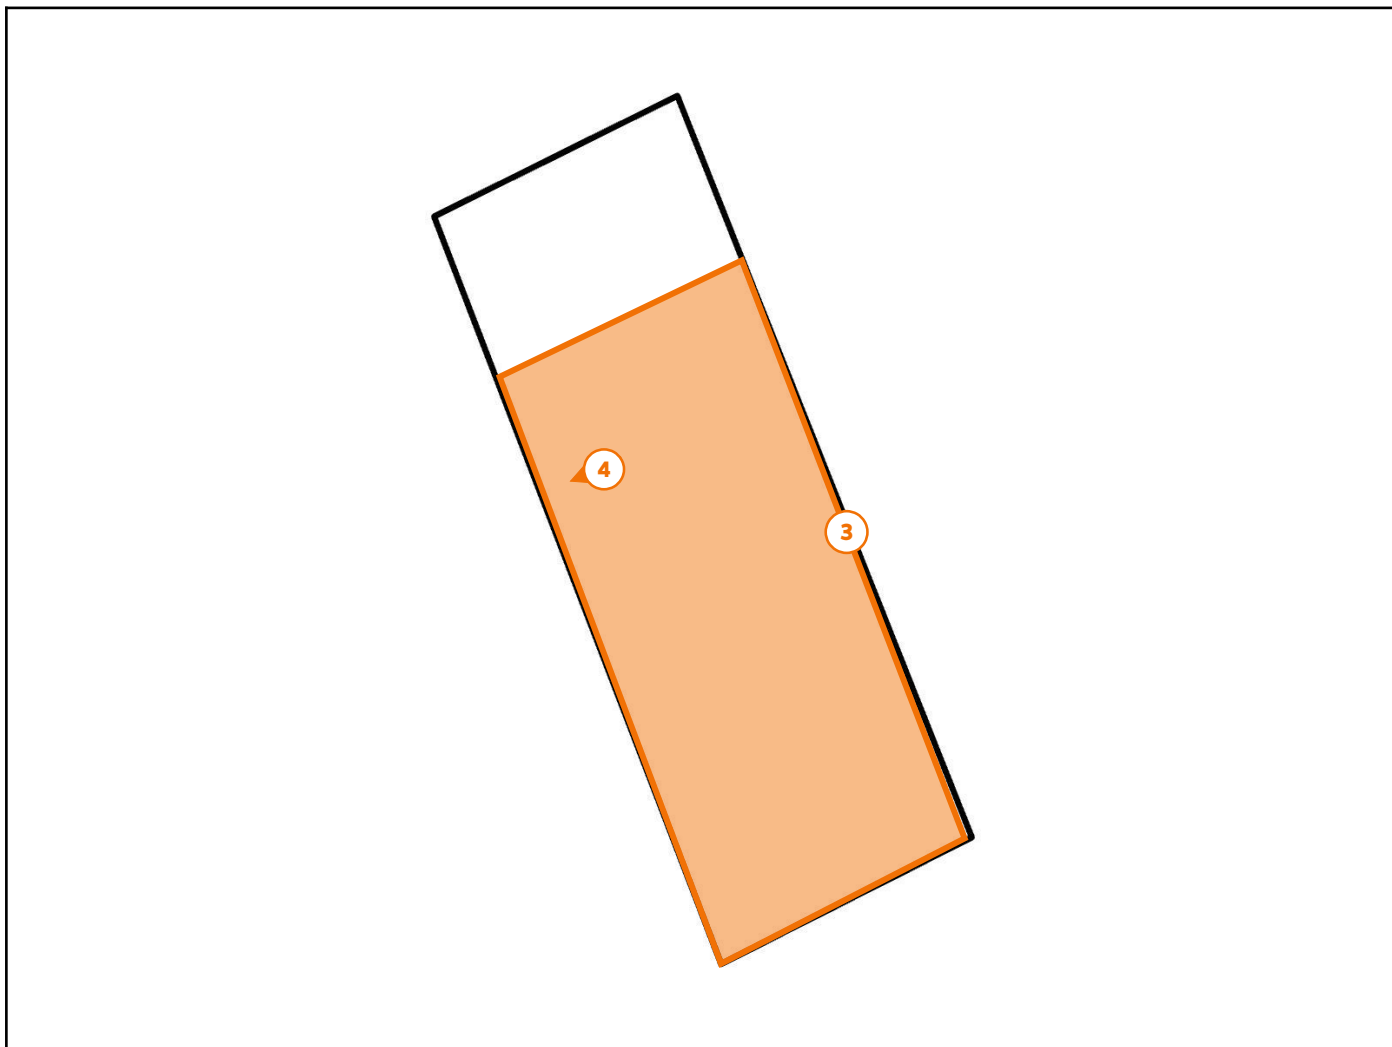
Plan 1.4: Dakplan

Beschrijving	Type	Actie
3. Dakleien woning	Asbestmateriaal	Verwijderen
4. Asbestcement schoorsteen	Asbestmateriaal	Verwijderen

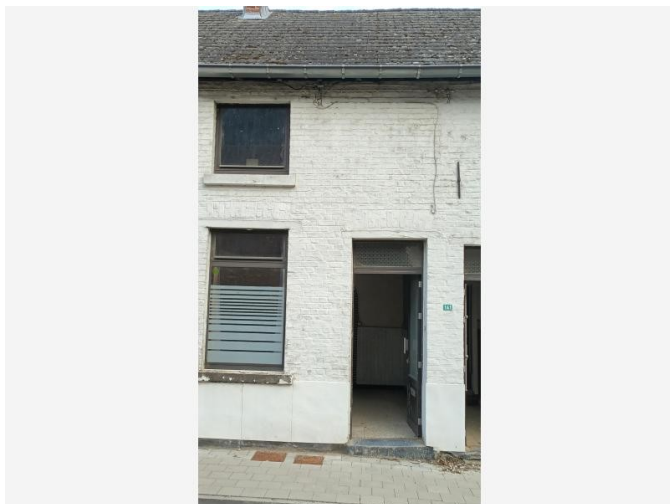
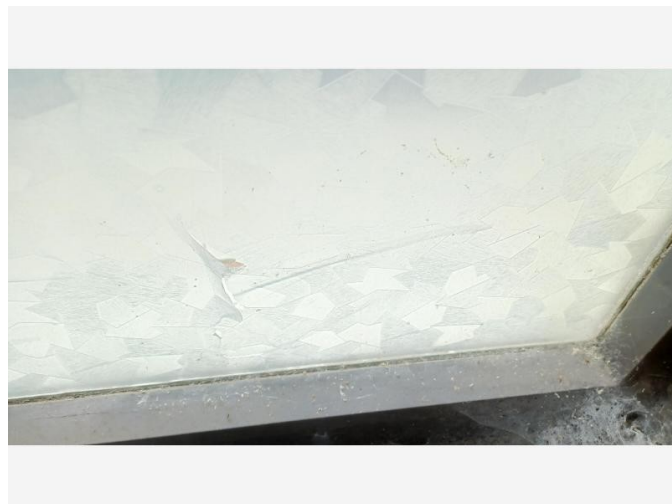
Het asbestmateriaal valt onder de mijlpaal van 2040.

Eindbeoordeling materiaalrisico	Verhoogd materiaalrisico en/of verhoogde kans op vezelvrijgave
---------------------------------	--

Beschrijving	Mastiek tussen alu raam en kozijn
Omgeving	Grenst aan binnen- en buitenlucht
Primaire drager	Wandopening verticaal (raam, deur, ...)
Asbestmateriaal	In-situ afwerkingslagen - Pasta, stopverf, voegsel, stopsel, vulsel, mastiek, kitten, ...
Bindmiddel van asbestmateriaal	Kitten, mastiek, pasta
Gebondenheid op basis van bindmiddel	Hecht
Hoeveelheid (gewicht - aantal)	<ul style="list-style-type: none">• 0,20 kg - 2 stuks
Totaal gewicht	0,40 kg
Eenvoudig bereikbaar	Ja
Bevestigingswijze	<ul style="list-style-type: none">• Verlijmd, ingegoten, versmeerd

- Zorg voor een veilig beheer. Vermijd het beschadigen van het asbestmateriaal. Controleer de toestand jaarlijks op wijzigingen.

- Eenvoudige handelingen: mag via doe-het-zelf of door werknemer(s) met opleidingsattest eenvoudige handelingen
De ramen en deur in hun geheel verwijderen zonder deze te beschadigen.

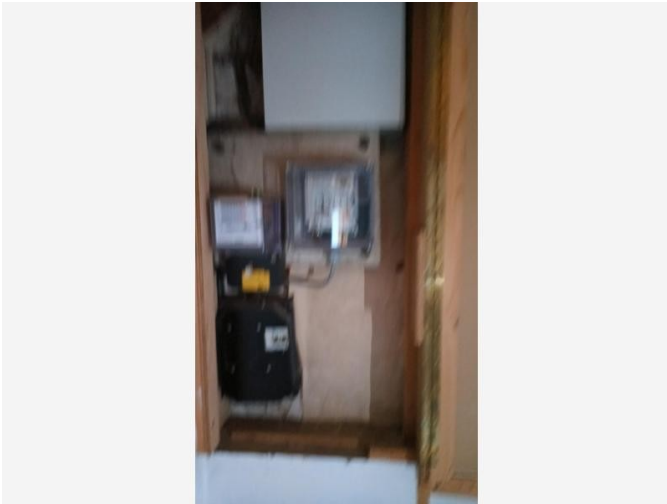
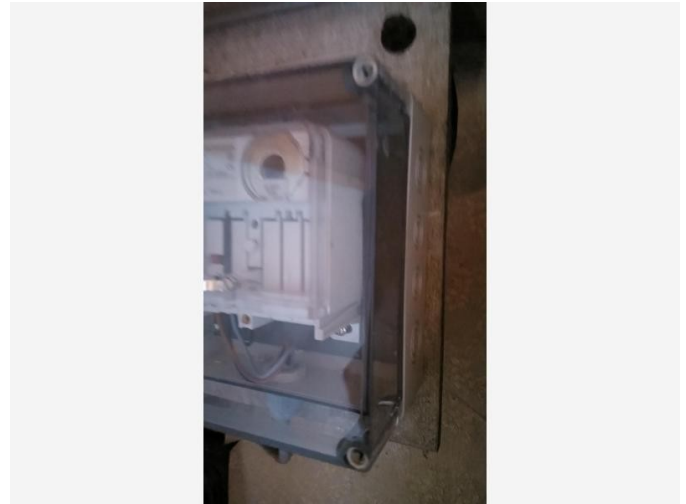
Het asbestmateriaal valt onder de mijlpaal van 2040.

Eindbeoordeling materiaalrisico	Verhoogd materiaalrisico en/of verhoogde kans op vezelvrijgave
---------------------------------	--

Beschrijving	Restant plaatje menuiserite
Omgeving	Binnen
Primaire drager	Binnenwand
Asbestmateriaal	Plaat, paneel, tablet - Type Menuiserite
Bindmiddel van asbestmateriaal	Cement
Gebondenheid op basis van bindmiddel	Hecht
Hoeveelheid (oppervlakte - dikte - aantal)	• 0,01 m ² - 1,00 cm - 1 stuk
Totaal volume	< 0,001 m ³
Eenvoudig bereikbaar	Ja
Bevestigingswijze	• Geschroefd
Identificatiemethode	Vaststelling zonder monsternamen

- Verwijder dit asbestmateriaal zo snel mogelijk. Volg de toestand goed op.

- Eenvoudige handelingen: mag via doe-het-zelf of door werknemer(s) met opleidingsattest eenvoudige handelingen
Verwijder dit in zijn geheel zonder te beschadigen.

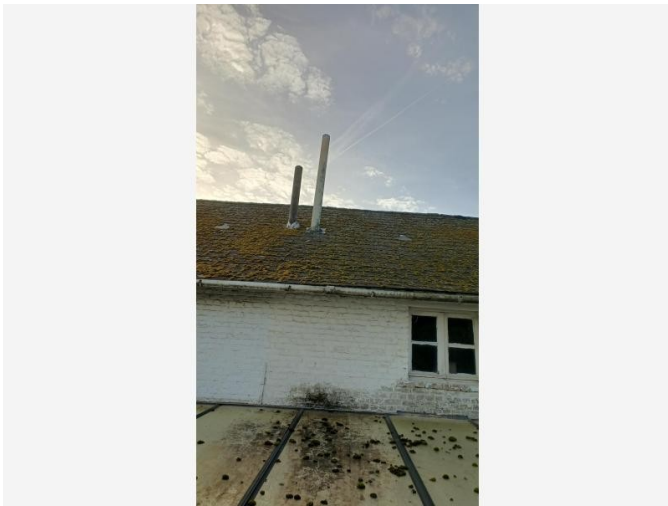
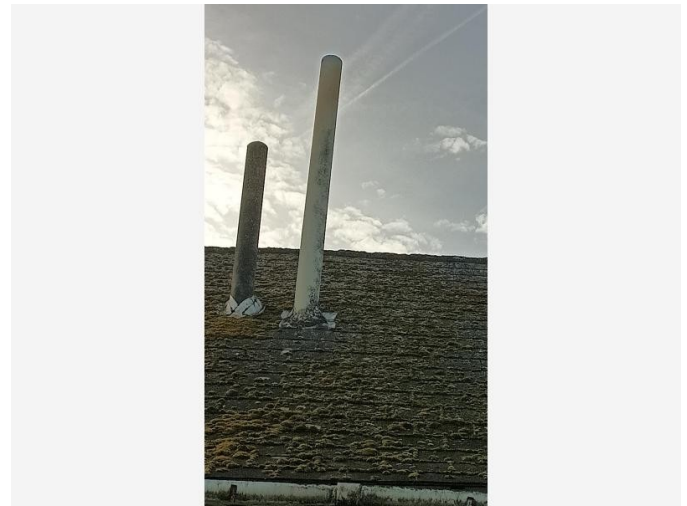
Het asbestmateriaal valt onder de mijlpaal van 2034.

Eindbeoordeling materiaalrisico	Verhoogd materiaalrisico en/of verhoogde kans op vezelvrijgave
---------------------------------	--

Gebondenheid	Categorie 1: hechtgebonden in oorsprong
Asbestsoort (vezeltype)	Crocidoliet aanwezig
Asbestconcentratie	Laag (< 50%)
Afschermingsgraad van het gehele materiaal	Geheel of deels vrij aan de buitenlucht
Toestand van het materiaal	Matig beschadigd, matig verweerd

Beschrijving	Dakleien woning
Omgeving	Buiten
Primaire drager	Schuin dak
Asbestmateriaal	Dak- en gevelbekleding - Lei, shingle
Bindmiddel van asbestmateriaal	Cement
Gebondenheid op basis van bindmiddel	Hecht
Hoeveelheid (oppervlakte - aantal)	<ul style="list-style-type: none">• 50,00 m² - 1 stuk
Totale oppervlakte	50,00 m ²
Eenvoudig bereikbaar	Ja
Bevestigingswijze	<ul style="list-style-type: none">• Genageld, geniet
Identificatiemethode	Vaststelling zonder monsternamen

- Verwijder dit asbestmateriaal zo snel mogelijk. Volg de toestand goed op.
- Hemelwater dat afspoelt van asbestcement daken of gevels kan asbestdeeltjes bevatten. Gebruik het enkel voor gesloten circuits (bv. spoelen toiletten). Reinig na het vervangen van het dak of de gevel de dakgoten en regenwaterput of -ton om asbesthoudend sediment of slib te verwijderen

- Eenvoudige handelingen: mag via doe-het-zelf of door werknemer(s) met opleidingsattest eenvoudige handelingen
De leien stuk per stuk verwijderen zonder deze te beschadigen.

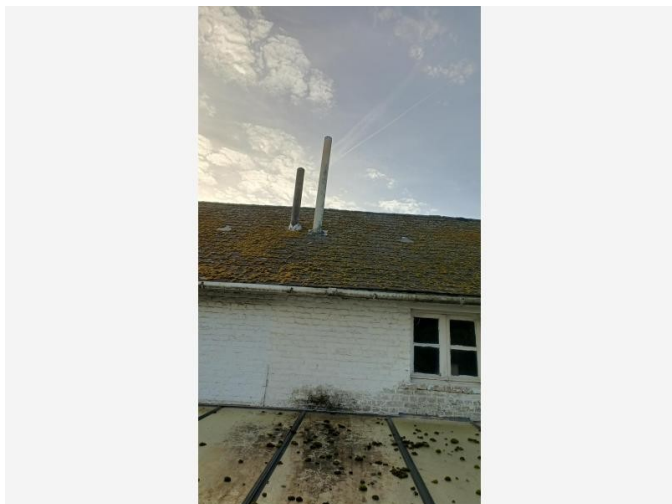
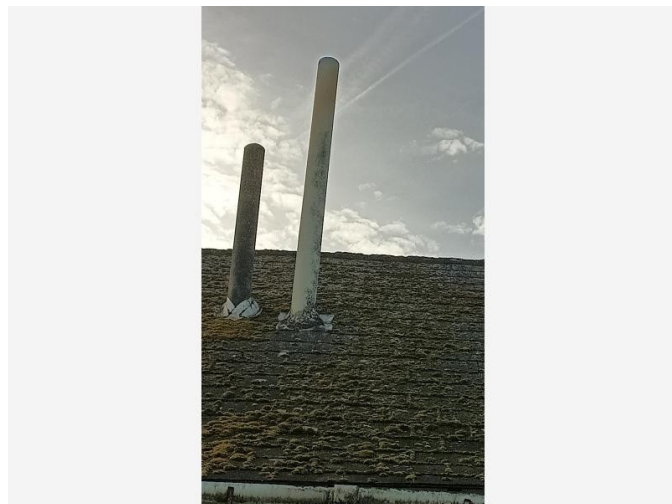
Het asbestmateriaal valt onder de mijlpaal van 2034.

Laag materiaalrisico en/of verlaagde kans op vezelvrijgave

Beschrijving	Asbestcement schoorsteen
Omgeving	Buiten
Primaire drager	Wand buitenschil
Asbestmateriaal	Rookgaskanaal
Bindmiddel van asbestmateriaal	Cement
Gebondenheid op basis van bindmiddel	Hecht
Hoeveelheid (lengte - omtrek - dikte - aantal)	<ul style="list-style-type: none">• 2,00 m - 30,00 cm - 0,97 cm - 1 stuk
Totaal volume	0,006 m ³

- Verwijder dit asbestmateriaal zo snel mogelijk. Volg de toestand goed op.

- Eenvoudige handelingen: mag via doe-het-zelf of door werknemer(s) met opleidingsattest eenvoudige handelingen
Deze schoorsteen verwijderen zonder ze te beschadigen.

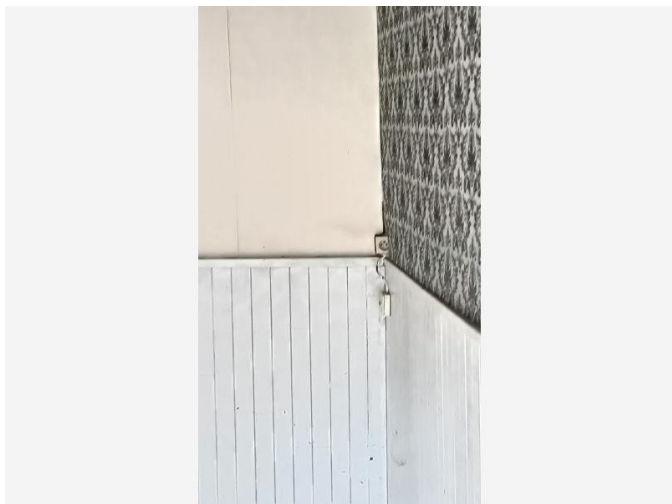
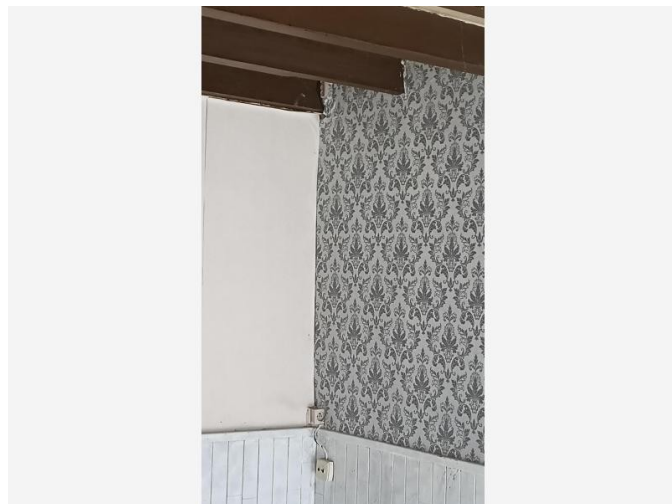
Het asbestmateriaal valt onder de mijlpaal van 2040.

Eindbeoordeling materiaalrisico	Laag materiaalrisico en/of verlaagde kans op vezelvrijgave
---------------------------------	--

Beschrijving	Bakeliet toepassingen
Omgeving	Binnen
Primaire drager	Binnenwand
Asbestmateriaal	Plaat, paneel, tablet - Type Bakeliet
Bindmiddel van asbestmateriaal	Kunststof of -hars
Gebondenheid op basis van bindmiddel	Hecht
Hoeveelheid (oppervlakte - dikte - aantal)	• 0,30 m ² - 1,00 cm - 3 stuks
Totaal volume	0,009 m ³
Eenvoudig bereikbaar	Ja
Bevestigingswijze	• Geschroefd
Identificatiemethode	Vaststelling zonder monsternamen

- Zorg voor een veilig beheer. Vermijd het beschadigen van het asbestmateriaal. Controleer de toestand jaarlijks op wijzigingen.

- Eenvoudige handelingen: mag via doe-het-zelf of door werknemer(s) met opleidingsattest eenvoudige handelingen
Hechtgebonden materiaal dat eenvoudig kan losgeschroefd worden om te verwijderen. Draag steeds de nodige PBM's: tyveck, handsschoenen en FFP3 mondmasker. Dubbel verpakt afvoeren naar containerpark.

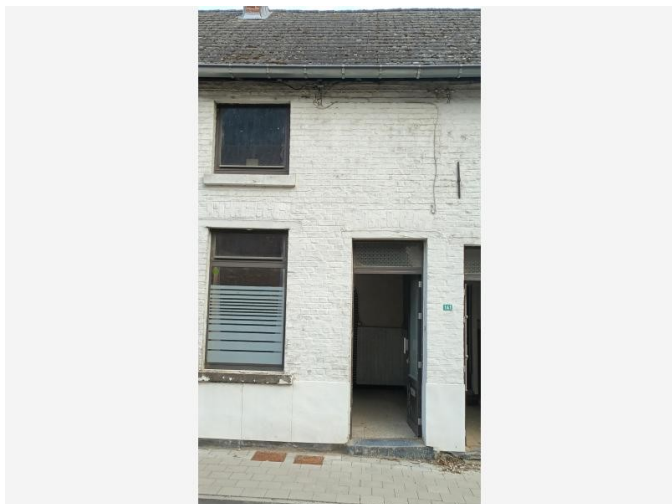
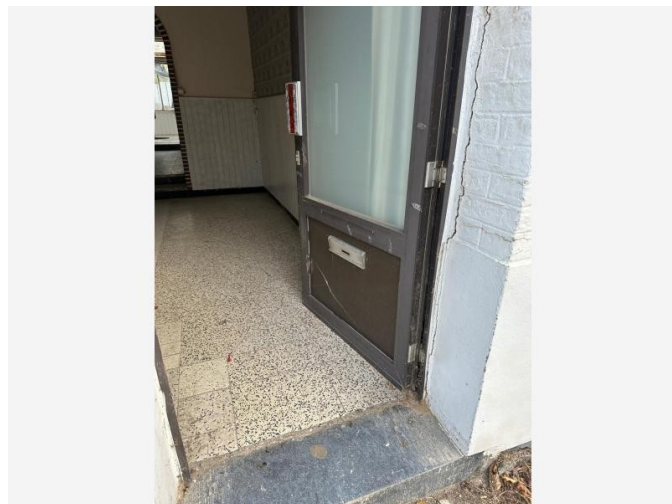
Het asbestmateriaal valt onder de mijlpaal van 2040.

Eindbeoordeling materiaalrisico	Laag materiaalrisico en/of verlaagde kans op vezelvrijgave
---------------------------------	--

Beschrijving	Glasal invulpaneel voordeur
Omgeving	Grenst aan binnen- en buitenlucht
Primaire drager	Wandopening verticaal (raam, deur, ...)
Asbestmateriaal	Plaat, paneel, tablet - Geëmailleerd, type Glasal
Bindmiddel van asbestmateriaal	Cement
Gebondenheid op basis van bindmiddel	Hecht
Hoeveelheid (oppervlakte - dikte - aantal)	• 1,00 m ² - 2,00 cm - 1 stuk
Totaal volume	0,02 m ³
Eenvoudig bereikbaar	Ja
Bevestigingswijze	• Geklemd
Identificatiemethode	Vaststelling zonder monsternamen

- Zorg voor een veilig beheer. Vermijd het beschadigen van het asbestmateriaal. Controleer de toestand jaarlijks op wijzigingen.

- Eenvoudige handelingen: mag via doe-het-zelf of door werknemer(s) met opleidingsattest eenvoudige handelingen
Indien de panelen in hun geheel verwijderd kunnen worden zonder deze te beschadigen.
- Eenvoudige handelingen: enkel door erkend asbestverwijderaar
Indien de panelen niet in hun geheel verwijderd kunnen worden zonder deze te beschadigen.

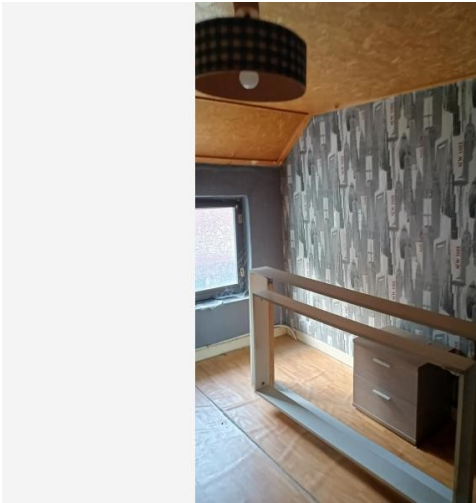
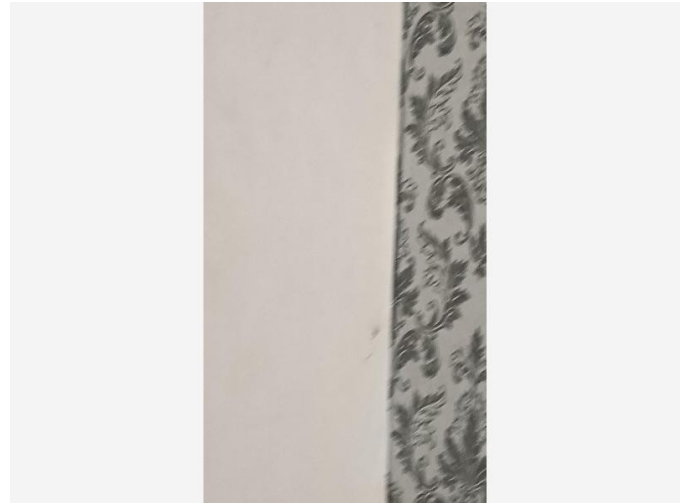
Geen asbest

Beschrijving	Pleisterwerk muren
Omgeving	Binnen
Primaire drager	Binnenwand
Bindmiddel van materiaal	Gips - kalk
Gebondenheid op basis van bindmiddel	Niet-hechtgebonden
Hoeveelheid (oppervlakte - dikte - aantal)	• 50,00 m ² - 1,00 cm - 1 stuk
Totaal volume	0,50 m ³

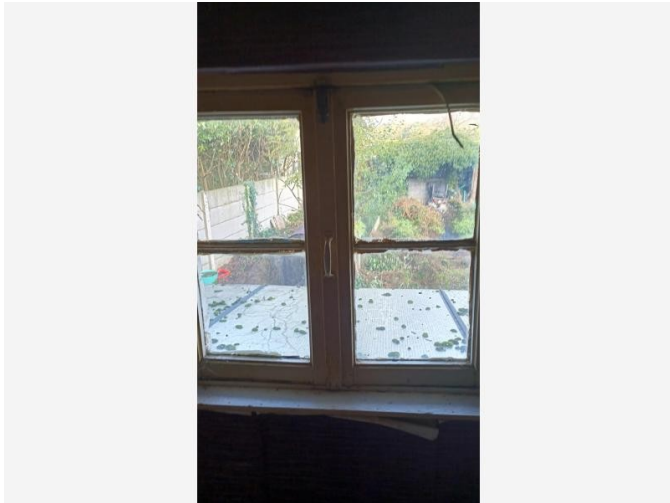
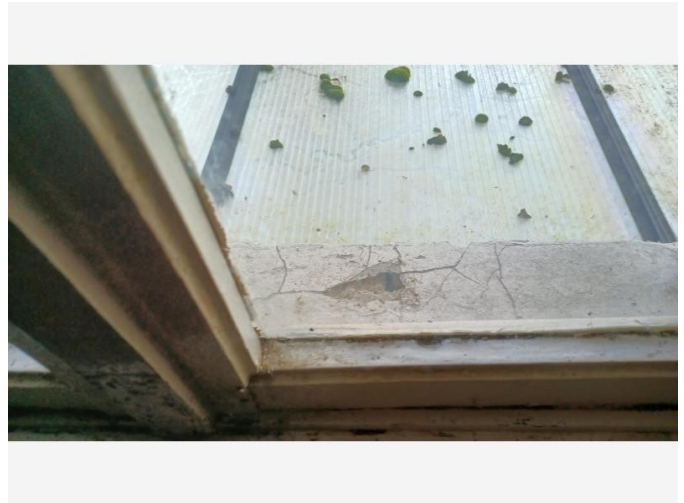
Geen asbest

Beschrijving	Mastiek houten raam tussen raam en kozijn
Omgeving	Grenst aan binnen- en buitenlucht
Primaire drager	Wandopening verticaal (raam, deur, ...)
Bindmiddel van materiaal	Kitten, mastiek, pasta
Gebondenheid op basis van bindmiddel	Hecht
Hoeveelheid (gewicht - aantal)	• 0,20 kg - 2 stuks
