Asbestinventarisatetest

Alfons Gossetlaan 7A/602, 1702 Dilbeek

Attestnummer : 20231003-000252.000

Uitgegeven op : 03.10.2023

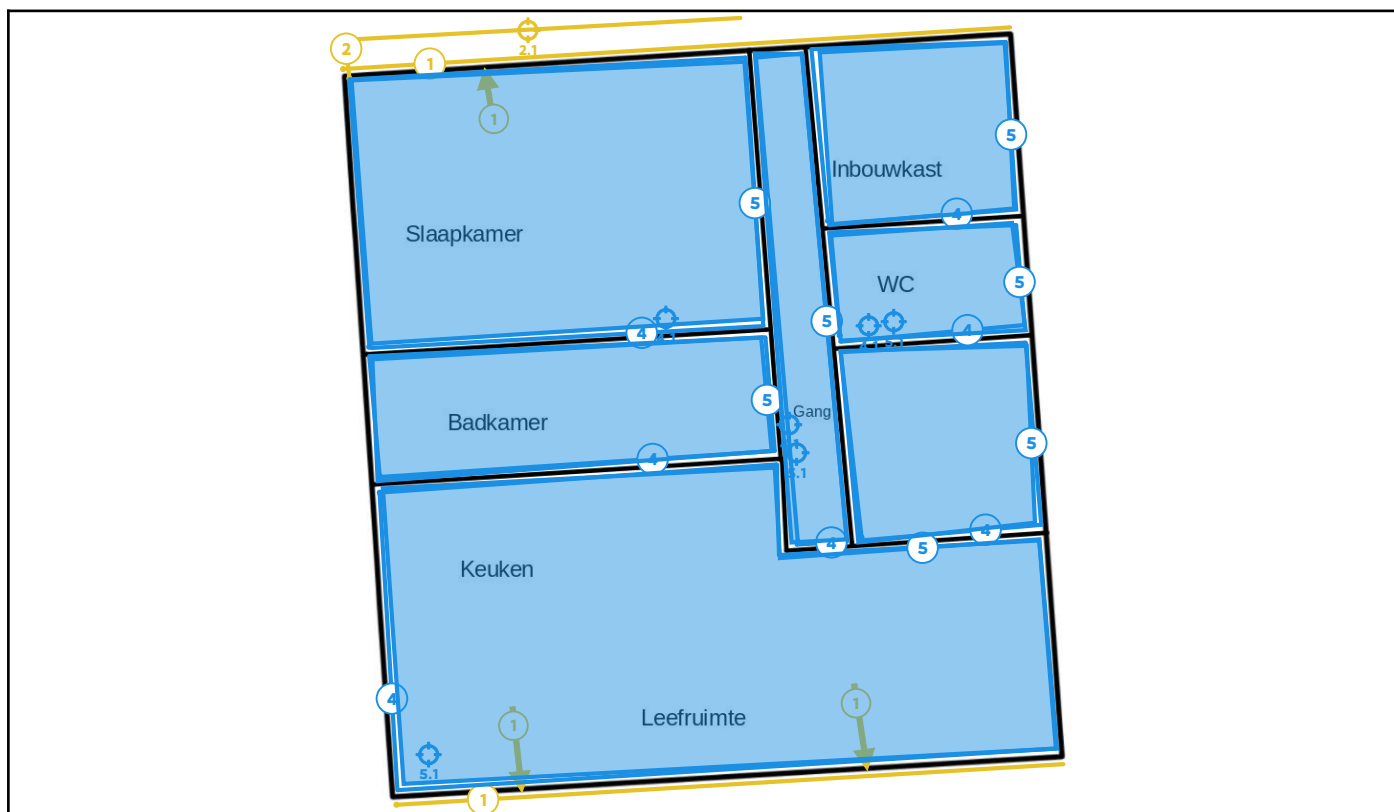
Plan 1.1: Appartement 6de verdiep

Beschrijving	Type	Actie
1. Glasal opvulpanelen	Asbestmateriaal	Zorgvuldig beheren
2. Mastiek tussen raam en ijzerwerk balustrade	Asbestmateriaal	Zorgvuldig beheren
2.1 Code: P1.1	Puntmonster	-
4. Pleisterwerk muren	Geen asbest	-
4.1 Code: M1.1	Mengmonster	-
5. Pleisterwerk plafonds	Geen asbest	-
5.1 Code: M2.1	Mengmonster	-

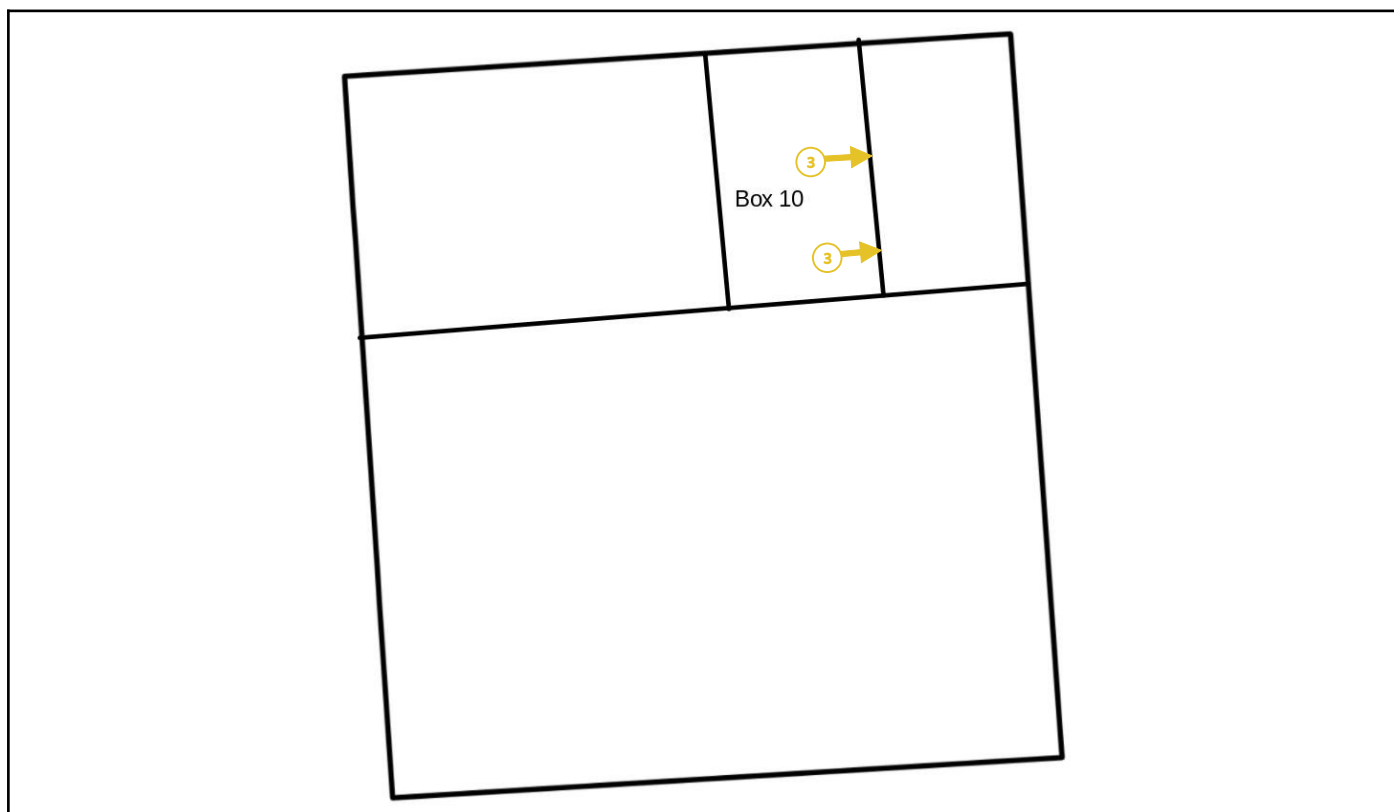
Plan 1.2: Garage -2 Box 10

Beschrijving	Type	Actie
3. Bakeliet schaleaars garage.	Asbestmateriaal	Zorgvuldig beheren

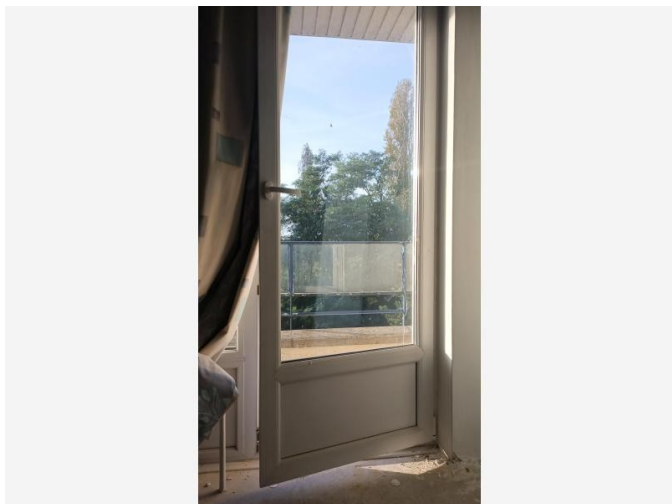
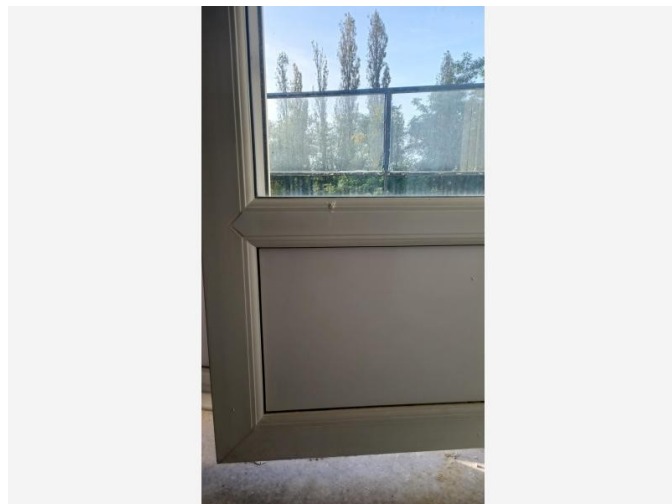
Het asbestmateriaal valt onder de mijlpaal van 2040.

Eindbeoordeling materiaalrisico	Laag materiaalrisico en/of verlaagde kans op vezelvrijgave
---------------------------------	------------------------------------------------------------

Gebondenheid	Categorie 1: hechtgebonden in oorsprong
Asbestsoort (vezeltype)	Crocidoliet aanwezig
Asbestconcentratie	Laag (< 50%)
Afschermingsgraad van het gehele materiaal	Geheel of deels (ook) vrij aan de binnenlucht
Toestand van het materiaal	Onbeschadigd, niet verweerd

Beschrijving	Glasal opvulpanelen
Omgeving	Grenst aan binnen- en buitenlucht
Primaire drager	Wandopening verticaal (raam, deur, ...)
Asbestmateriaal	Plaat, paneel, tablet - Geëmailleerd, type Glasal
Bindmiddel van asbestmateriaal	Cement
Gebondenheid op basis van bindmiddel	Hecht
Hoeveelheid (oppervlakte - dikte - aantal)	• 0,80 m ² - 2,00 cm - 6 stuks
Totaal volume	0,096 m ³
Eenvoudig bereikbaar	Ja
Bevestigingswijze	• Geklemd
Identificatiemethode	Vaststelling zonder monsternamen

Destructieve handeling voor identificatie	Nee
Opmerking	Kan mogelijk glasal zijn, staat geen jaardatum in het raam. Hoeveelheid bij benadering.

- Zorg voor een veilig beheer. Vermijd het beschadigen van het asbestmateriaal. Controleer de toestand jaarlijks op wijzigingen.

- Eenvoudige handelingen: mag via doe-het-zelf of door werknemer(s) met opleidingsattest eenvoudige handelingen
Indien de panelen in hun geheel verwijderd kunnen worden zonderdeze te beschadigen.
- Eenvoudige handelingen: enkel door erkend asbestverwijderaar
.Indien de panelen niet in hun geheel verwijderd kunnen worden zonder deze te beschadigen

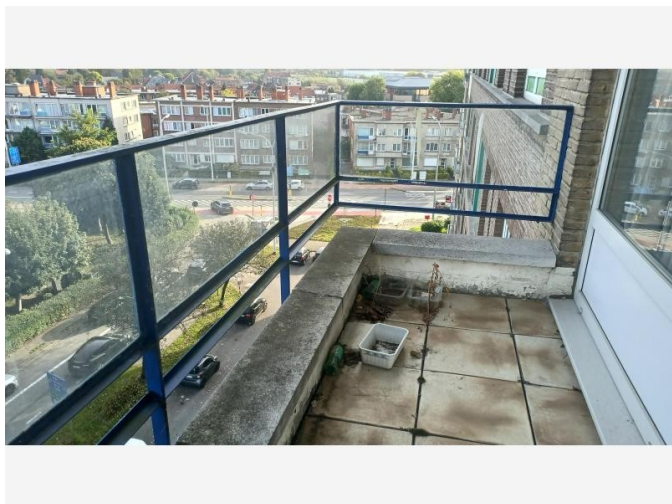
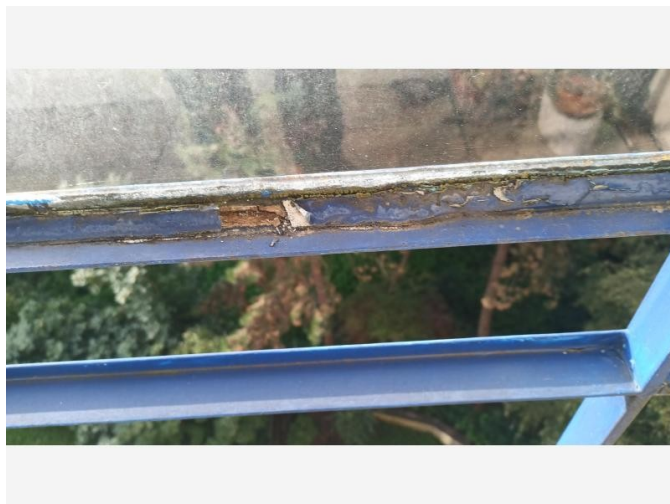
Het asbestmateriaal valt onder de mijlpaal van 2040.

Eindbeoordeling materiaalrisico	Laag materiaalrisico en/of verlaagde kans op vezelvrijgave
Opmerking	Lichte beschadiging of verwerking lokaal vast te stellen op het materiaaloppervlakenkele lokale puntjes, gaatjes, breuklijnen of barsten maar geen stofvorming of loskomen van stukjes.

Gebondenheid	Categorie 1: hechtgebonden in oorsprong
Asbestsoort (vezeltype)	Alleen chrysotiel
Asbestconcentratie	Laag (< 50%)
Afschermingsgraad van het gehele materiaal	Geheel of deels vrij aan de buitenlucht
Toestand van het materiaal	Licht beschadigd, licht verweerd. Intact materiaal type Pical – asbestboard of categorie III 'gebondenheid'

#	Type	Referentie	Resultaat
2.1	Puntmonster	P1.1	Chrysotiel

Beschrijving	Mastiek tussen raam en ijzerwerk balustrade
Omgeving	Buiten
Primaire drager	Balkons, loopbruggen,...
Asbestmateriaal	In-situ afwerkingslagen - Pasta, stopverf, voegsel, stopsel, vulsel, mastiek, kitten, ...
Bindmiddel van asbestmateriaal	Kitten, mastiek, pasta

- Zorg voor een veilig beheer. Vermijd het beschadigen van het asbestmateriaal. Controleer de toestand jaarlijks op wijzigingen.

- Eenvoudige handelingen: mag via doe-het-zelf of door werknemer(s) met opleidingsattest eenvoudige handelingen
De ballustrades verwijderen zonder deze te beschadigen.

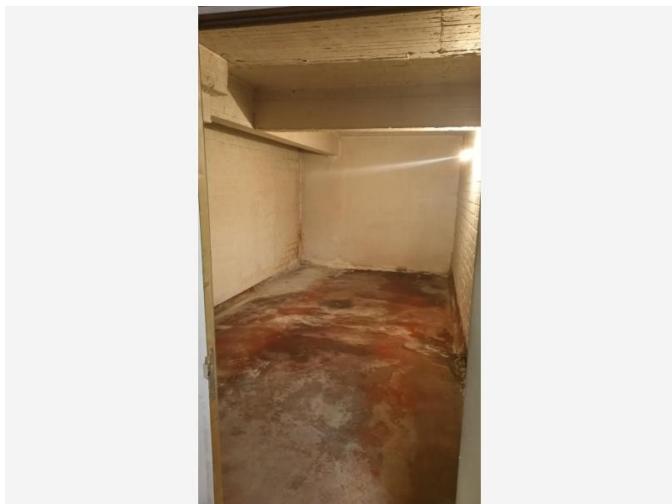
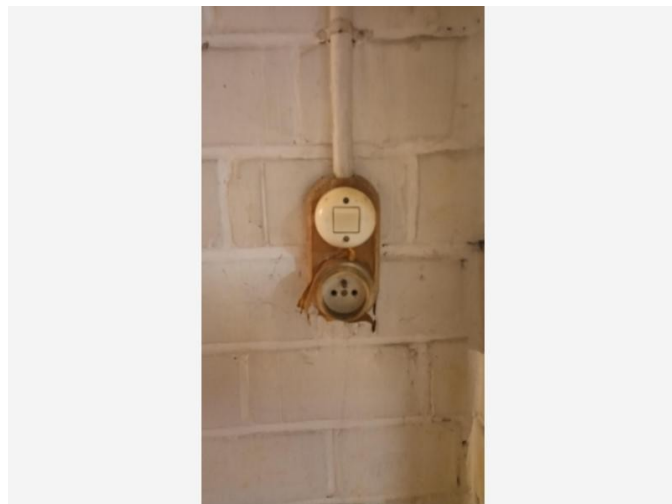
Het asbestmateriaal valt onder de mijlpaal van 2040.

Eindbeoordeling materiaalisico	Laag materiaalisico en/of verlaagde kans op vezelvrijgave
--------------------------------	-----------------------------------------------------------

Gebondenheid	Categorie 1: hechtgebonden in oorsprong
Asbestsoort (vezeltype)	Crocidoliet aanwezig
Asbestconcentratie	Laag (< 50%)
Afschermingsgraad van het gehele materiaal	Geheel of deels (ook) vrij aan de binnenlucht
Toestand van het materiaal	Onbeschadigd, niet verweerd

Beschrijving	Bakeliet schaleaars garage.
Omgeving	Binnen
Primaire drager	Binnenwand
Asbestmateriaal	Plaat, paneel, tablet - Type Bakeliet
Bindmiddel van asbestmateriaal	Kunststof of -hars
Gebondenheid op basis van bindmiddel	Hecht
Hoeveelheid (oppervlakte - dikte - aantal)	• 0,30 m ² - 1,00 cm - 2 stuks
Totaal volume	0,006 m ³
Eenvoudig bereikbaar	Ja
Bevestigingswijze	• Geschroefd
Identificatiemethode	Vaststelling zonder monsternamen

- Zorg voor een veilig beheer. Vermijd het beschadigen van het asbestmateriaal. Controleer de toestand jaarlijks op wijzigingen.

- Eenvoudige handelingen: mag via doe-het-zelf of door werknemer(s) met opleidingsattest eenvoudige handelingen
Hechtgebonden materiaal dat eenvoudig kan losgeschroefd worden om te verwijderen. Draag de nodige PBM's: tyveck, handschoenen en FFP3 mondkap. Dubbel verpakt afvoeren naar containerpark.

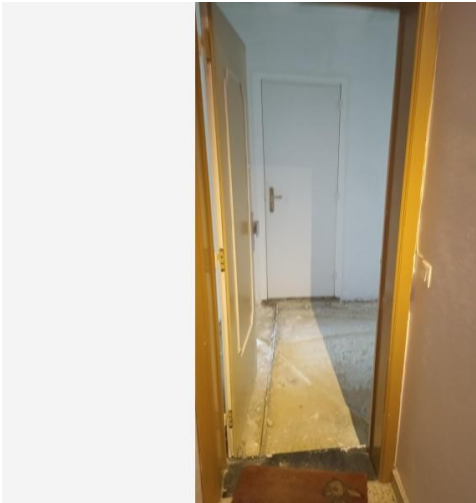
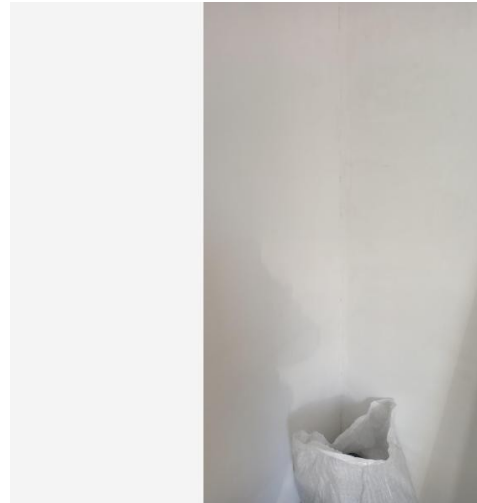
Geen asbest

#	Type	Referentie	Resultaat
4.1	Mengmonster	M1.1	Geen asbest

Beschrijving	Pleisterwerk muren
Omgeving	Binnen
Primaire drager	Binnenwand
Bindmiddel van materiaal	Gips - kalk

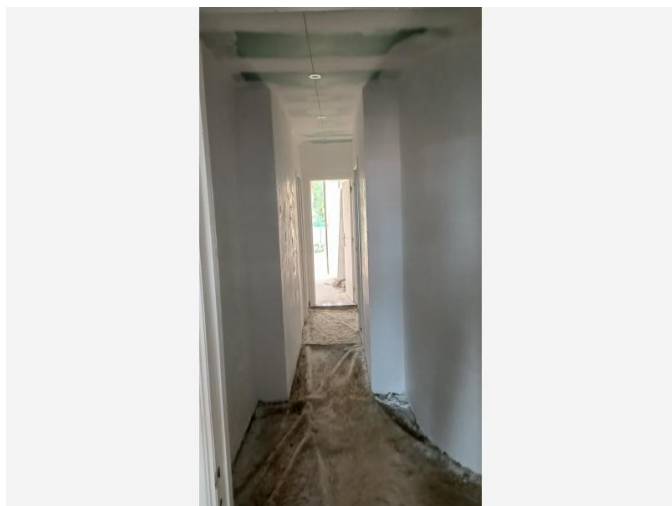
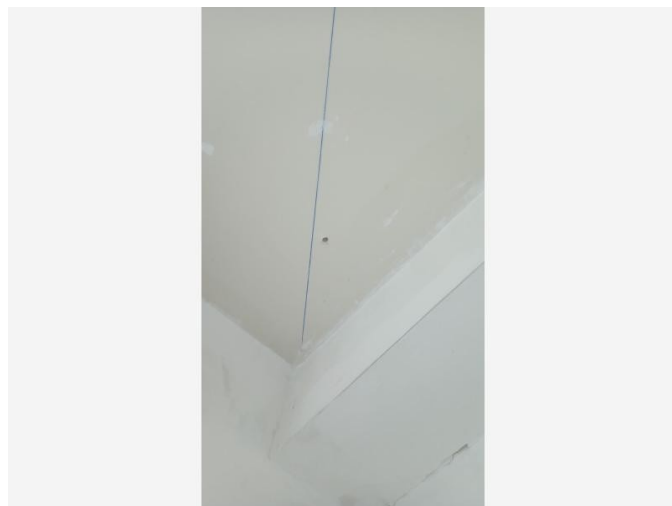
Geen asbest

#	Type	Referentie	Resultaat
5.1	Mengmonster	M2.1	Geen asbest

Beschrijving	Pleisterwerk plafonds
Omgeving	Binnen
Primaire drager	Plafond
Bindmiddel van materiaal	Gips - kalk
