# Asbestinventarisatetest

Triestlaan 10, 9820 Merelbeke

Attestnummer : 20230603-000156.000

Uitgegeven op : 03.06.2023

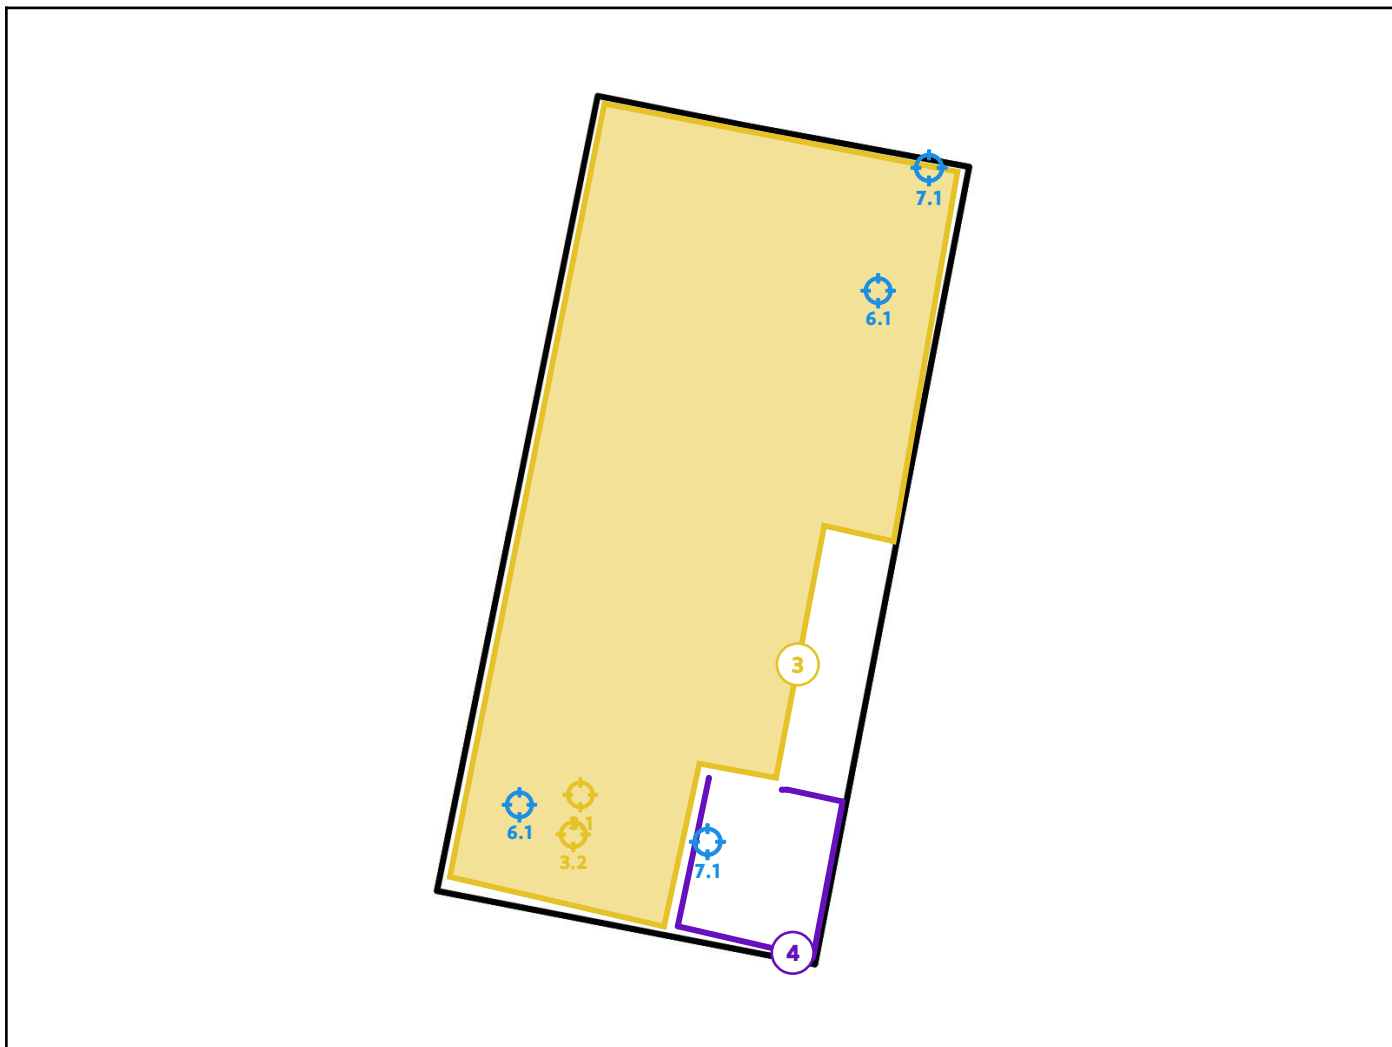
## Plan 1.2: Woning 1ste verdiep

Beschrijving	Type	Actie
3. Vinyltegel met zwarte lijm op 1ste verdiep woning	Asbestmateriaal	Zorgvuldig beheren
3.1 Code: 302	Puntmonster	-
3.2 Code: 303	Puntmonster	-
4. Tegellijm achter faiencen WC, keuken en badkamer	Advies	-
6. Pleister plafonds woning	Geen asbest	-
6.1 Code: 305	Mengmonster	-

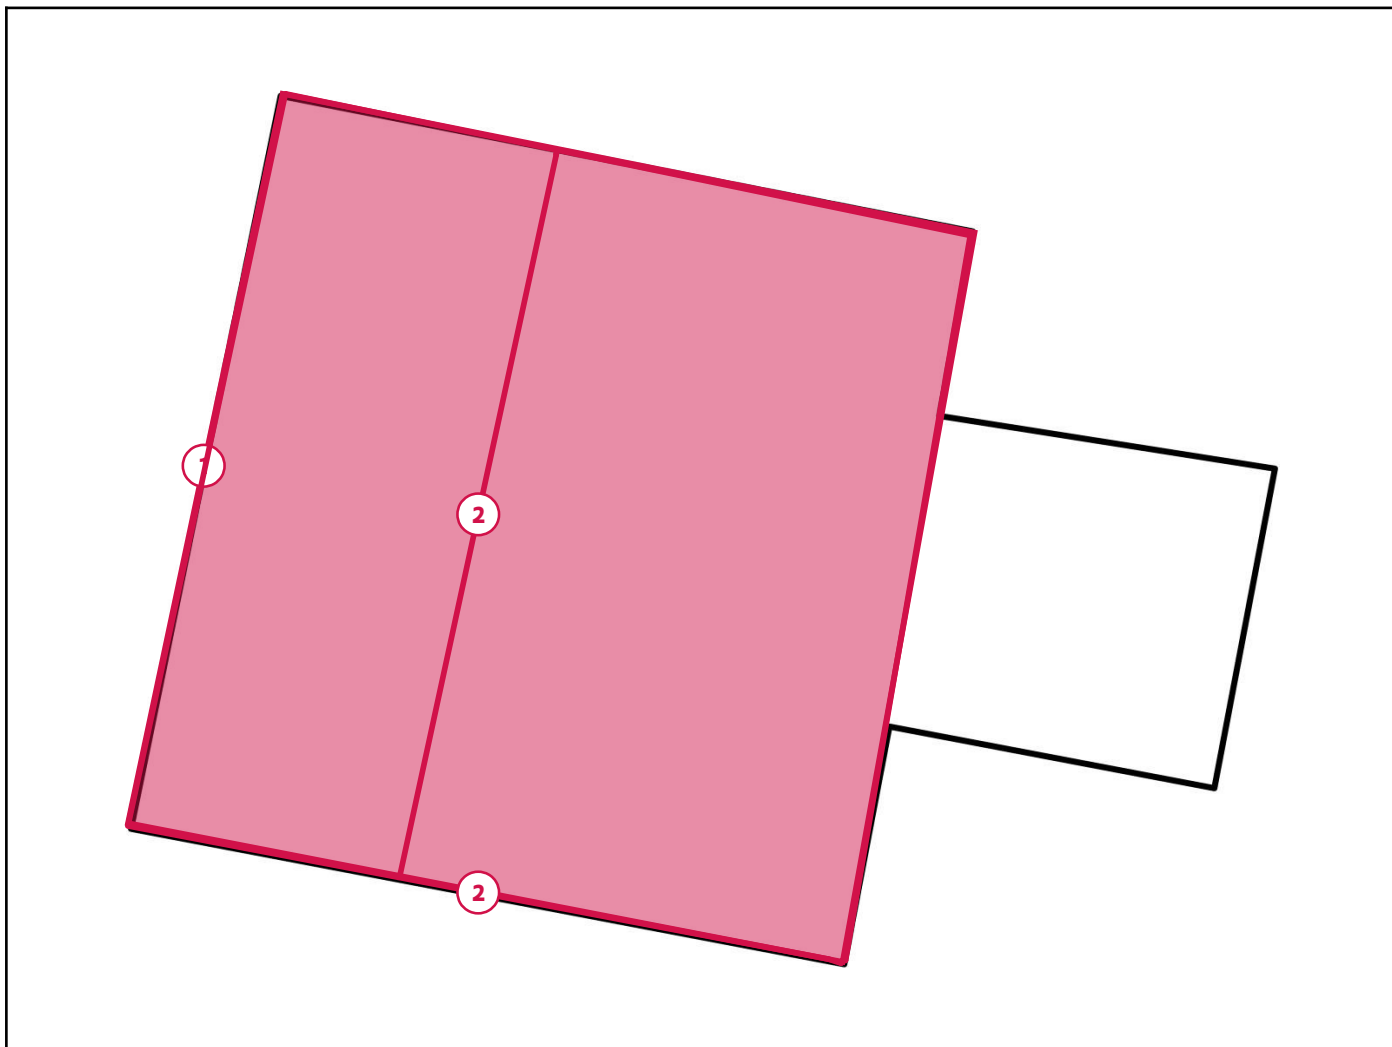
## Plan 2.1: Garage

Beschrijving	Type	Actie
1. Golfplaten op garage	Asbestmateriaal	Dringend verwijderen
2. Wandpanelen garage	Asbestmateriaal	Dringend verwijderen

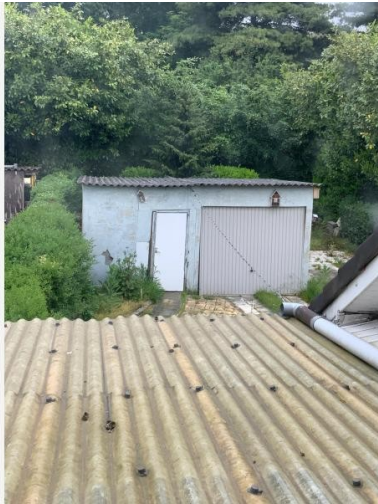
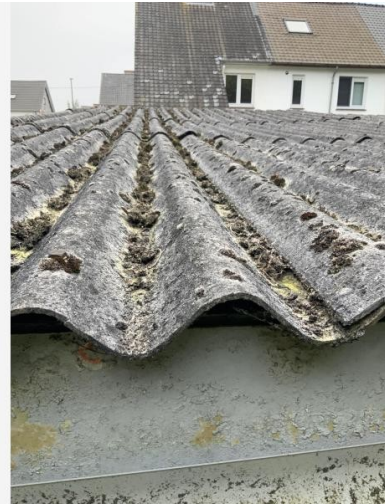
Het asbestmateriaal valt onder de mijlpaal van 2034.

Eindbeoordeling materiaalrisico	Hoog materiaalrisico en/of hoge kans op vezelvrijgave
---------------------------------	---

Gebondenheid	Categorie 1: hechtgebonden in oorsprong
Asbestsoort (vezeltype)	Crocidoliet aanwezig
Asbestconcentratie	Laag (< 50%)
Afschermingsgraad van het gehele materiaal	Geheel of deels (ook) vrij aan de binnenlucht
Toestand van het materiaal	Matig beschadigd, matig verweerd

Beschrijving	Golfplaten op garage
Omgeving	Grenst aan binnen- en buitenlucht
Primaire drager	Schuin dak
Asbestmateriaal	Dak- en gevelbekleding - Golfplaat
Bindmiddel van asbestmateriaal	Cement
Gebondenheid op basis van bindmiddel	Hecht
Hoeveelheid (oppervlakte - aantal)	• 33,00 m <sup>2</sup> - 1 stuk
Totale oppervlakte	33,00 m <sup>2</sup>
Eenvoudig bereikbaar	Ja
Bevestigingswijze	• Geschroefd
Identificatiemethode	Vaststelling zonder monsternamen

**Dringend verwijderen**

- Verwijder dit asbestmateriaal zo snel mogelijk. Volg de toestand goed op.
- Hemelwater dat afspoelt van asbestcement daken of gevels kan asbestdeeltjes bevatten. Gebruik het enkel voor gesloten circuits (bv. spoelen toiletten). Reinig na het vervangen van het dak of de gevel de dakgoten en regenwaterput of -ton om asbesthoudend sediment of slib te verwijderen

- Eenvoudige handelingen: mag via doe-het-zelf of door werknemer(s) met opleidingsattest eenvoudige handelingen  
Codex

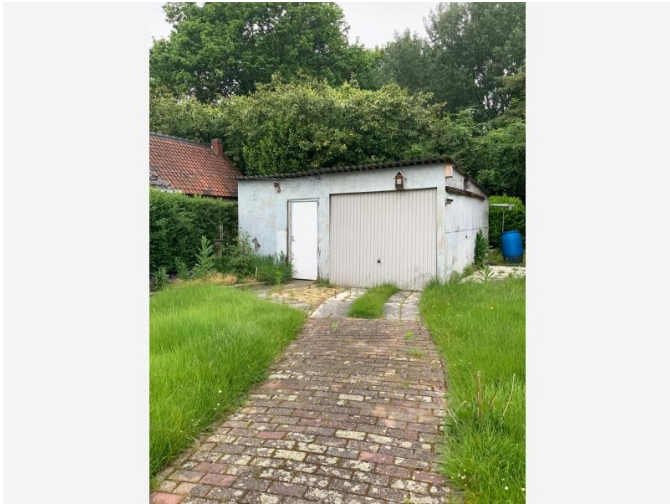
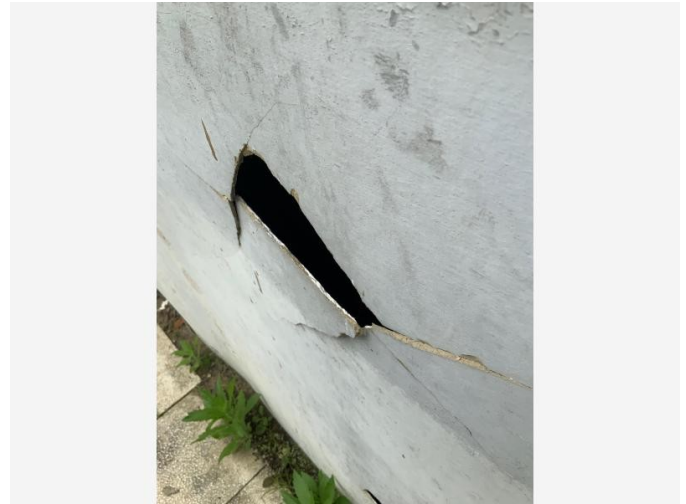
Het asbestmateriaal valt onder de mijlpaal van 2040.

Eindbeoordeling materiaalrisico	Hoog materiaalrisico en/of hoge kans op vezelvrijgave
---------------------------------	---

Gebondenheid	Categorie 1: hechtgebonden in oorsprong
Asbestsoort (vezeltype)	Crocidoliet aanwezig
Asbestconcentratie	Laag (< 50%)
Afschermingsgraad van het gehele materiaal	Geheel of deels (ook) vrij aan de binnenlucht
Toestand van het materiaal	Matig beschadigd, matig verweerd

Beschrijving	Wandpanelen garage
Omgeving	Grenst aan binnen- en buitenlucht
Primaire drager	Binnenwand
Asbestmateriaal	Plaat, paneel, tablet - Generiek
Bindmiddel van asbestmateriaal	Cement
Gebondenheid op basis van bindmiddel	Hecht
Hoeveelheid (oppervlakte - dikte - aantal)	• 60,00 m <sup>2</sup> - 0,30 cm - 1 stuk
Totaal volume	0,18 m <sup>3</sup>
Eenvoudig bereikbaar	Ja
Bevestigingswijze	• Geschroefd
Identificatiemethode	Vaststelling zonder monsternamen

**Dringend verwijderen**

- Verwijder dit asbestmateriaal zo snel mogelijk. Volg de toestand goed op.

- Eenvoudige handelingen: mag via doe-het-zelf of door werknemer(s) met opleidingsattest eenvoudige handelingen  
codex

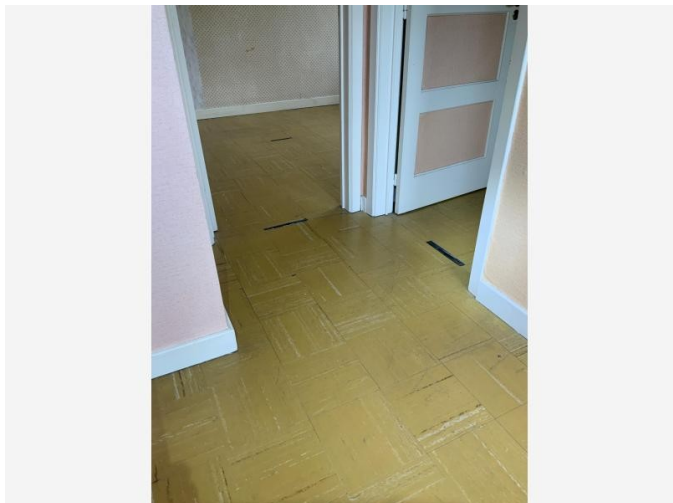
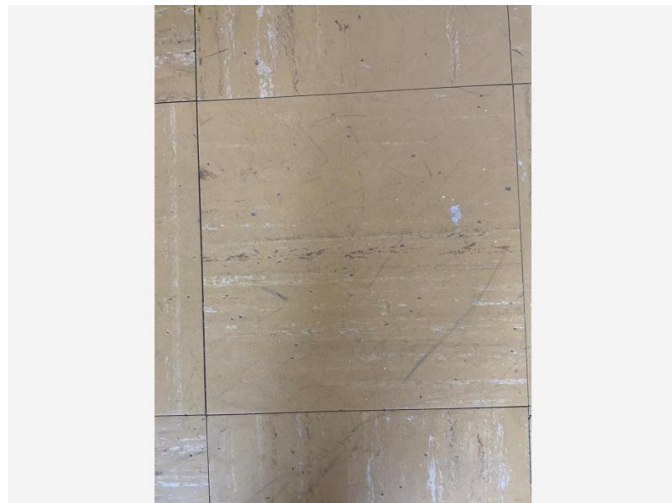
Het asbestmateriaal valt onder de mijlpaal van 2040.

Eindbeoordeling materiaalrisico	Laag materiaalrisico en/of verlaagde kans op vezelvrijgave
---------------------------------	--

Gebondenheid	Categorie 1: hechtgebonden in oorsprong
Asbestsoort (vezeltype)	Alleen chrysotiel
Asbestconcentratie	Laag (< 50%)
Afschermingsgraad van het gehele materiaal	Geheel of deels (ook) vrij aan de binnenlucht
Toestand van het materiaal	Licht beschadigd, licht verweerd. Intact materiaal type Pical – asbestboard of categorie III 'gebondenheid'

#	Type	Referentie	Resultaat
3.1	Puntmonster	302	Chrysotiel
3.2	Puntmonster	303	Chrysotiel

Beschrijving	Vinyltegel met zwarte lijm op 1ste verdiep woning
Omgeving	Binnen
Primaire drager	Vloer
Asbestmateriaal	Prefab - afwerking - Tegel
Bindmiddel van asbestmateriaal	Kunststof of -hars
Gebondenheid op basis van bindmiddel	Hecht

Zorgvuldig beheren

- Zorg voor een veilig beheer. Vermijd het beschadigen van het asbestmateriaal. Controleer de toestand jaarlijks op wijzigingen.

- Hermetische zone (erkend asbestverwijderaar)  
Codex

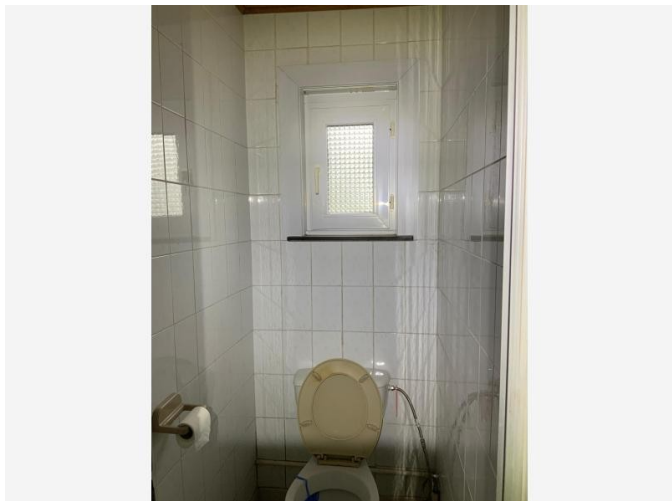
## Fiche 4: Tegellijm achter faiencen WC, keuken en badkamer

Faiencen kunnen bevestigd zijn met asbesthoudende tegellijm. Dit kon niet nagegaan worden zonder schade aan te brengen. Bij werken dient dit geverifieerd worden

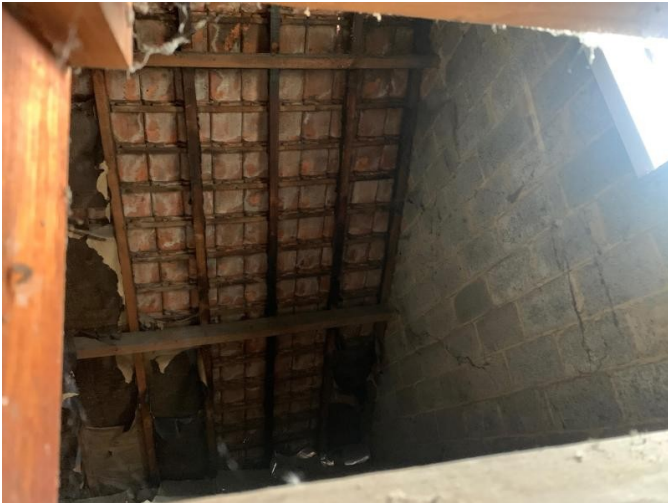
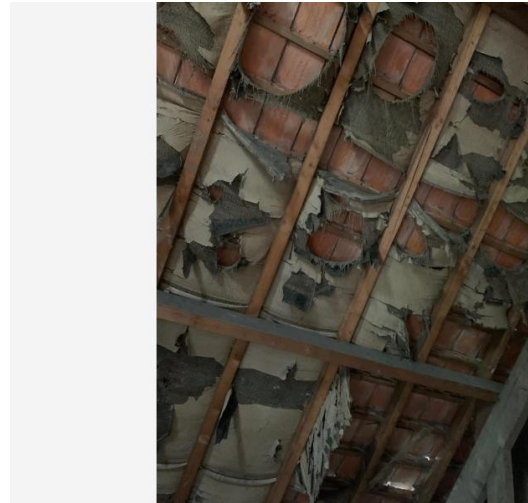
## Fiche 5: Teerpapier dak woning

Geen asbest

<b>Identificatiemethode</b>	Vaststelling zonder monstername
<b>Destructieve handeling voor identificatie</b>	Nee
<b>Opmerking</b>	In Triestlaan 6, 8, 24 en 34 werd hetzelfde teerpapier aangetroffen dat telkens geanalyseerd werd op asbest. Nergens was asbest aanwezig.

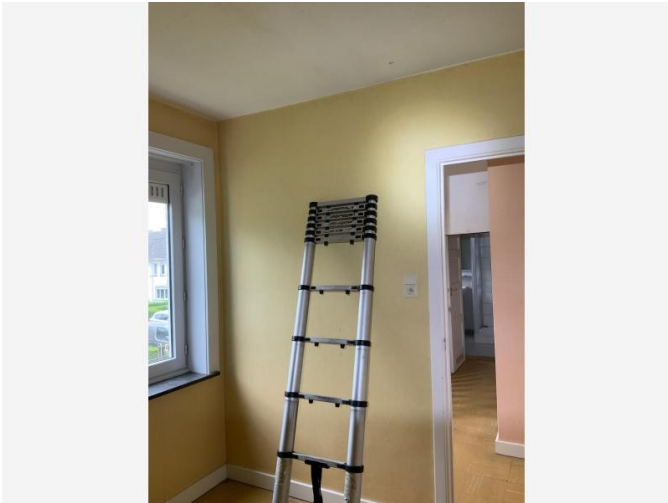
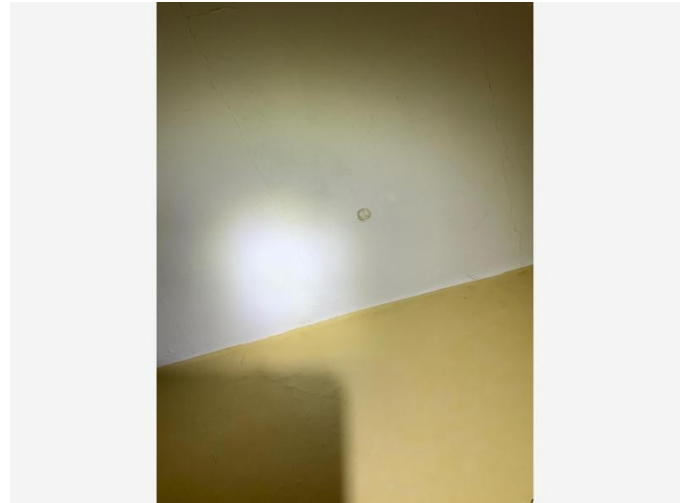
## Fiche 6: Pleister plafonds woning

Geen asbest

#	Type	Referentie	Resultaat
6.1	Mengmonster	305	Geen asbest

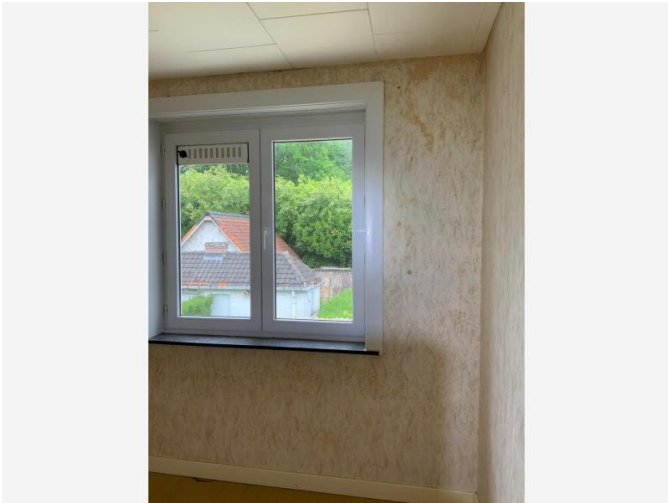
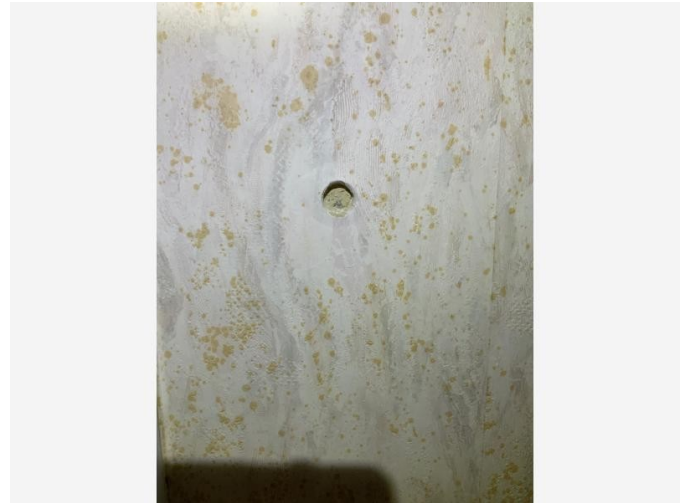
# Fiche 7: Pleister muren woning

Geen asbest

#	Type	Referentie	Resultaat
7.1	Mengmonster	304	Geen asbest
