Asbestinventarisatetest

Triestlaan 34, 9820 Merelbeke

Attestnummer : 20230603-000164.000

Uitgegeven op : 03.06.2023

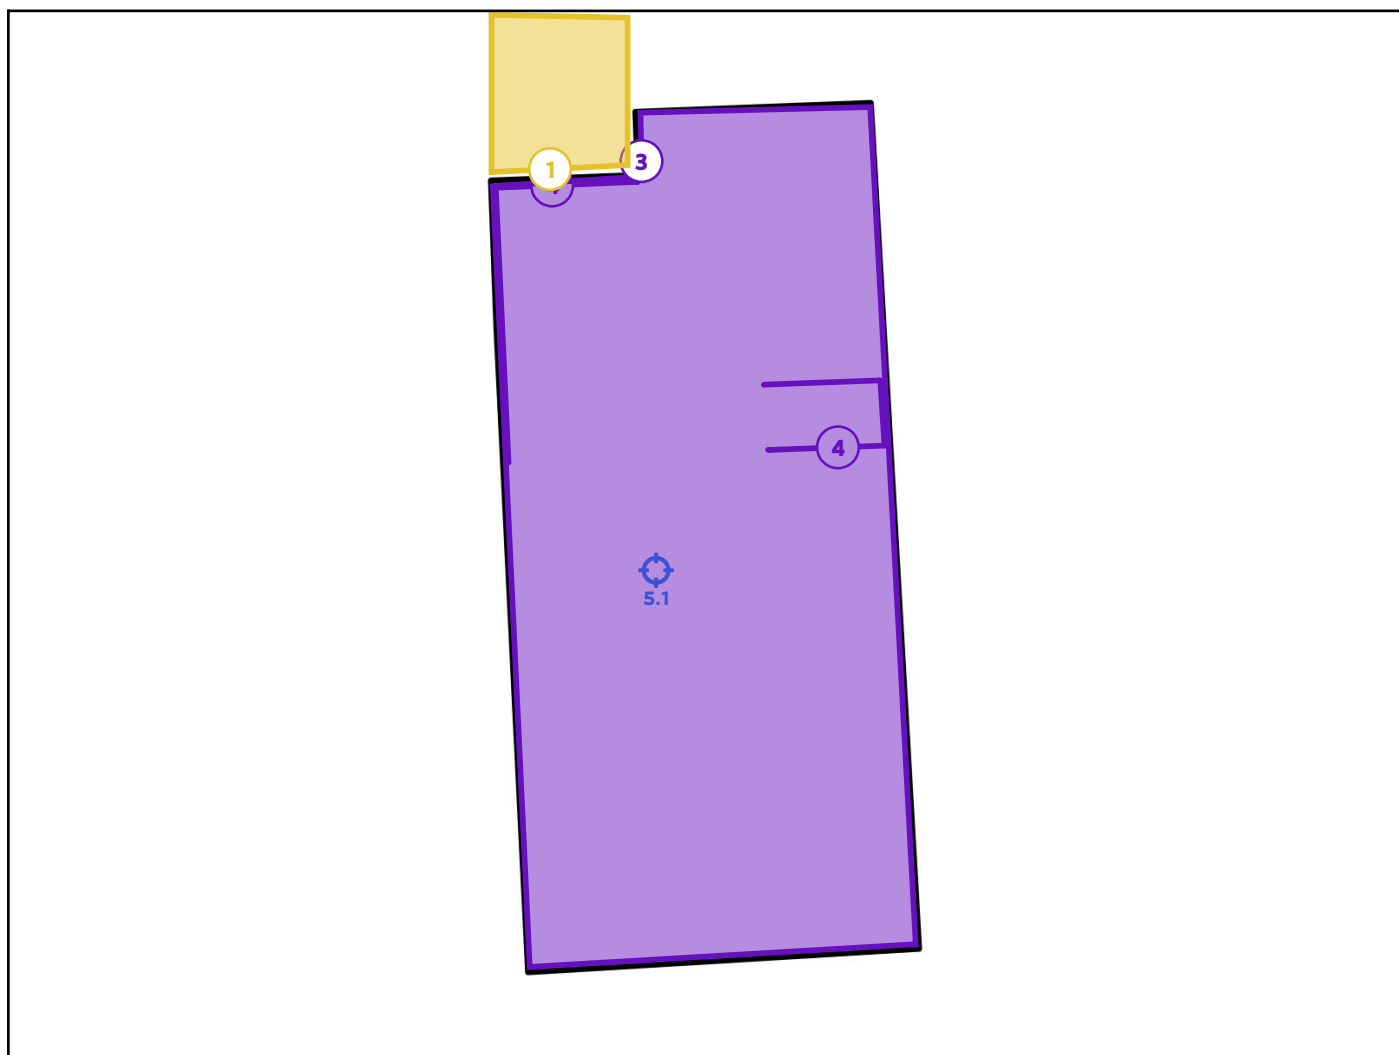
Plan 1.1: Woning glv

Beschrijving	Type	Actie
1. Bitumen plat dak uitbouw	Asbestmateriaal	Zorgvuldig beheren
3. Pleister plafonds woning	Advies	-
4. Tegellijm achter faiencen WC, keuken en badkamer	Advies	-
5. Pleister muren woning	Geen asbest	-
5.1 Code: 503	Mengmonster	-

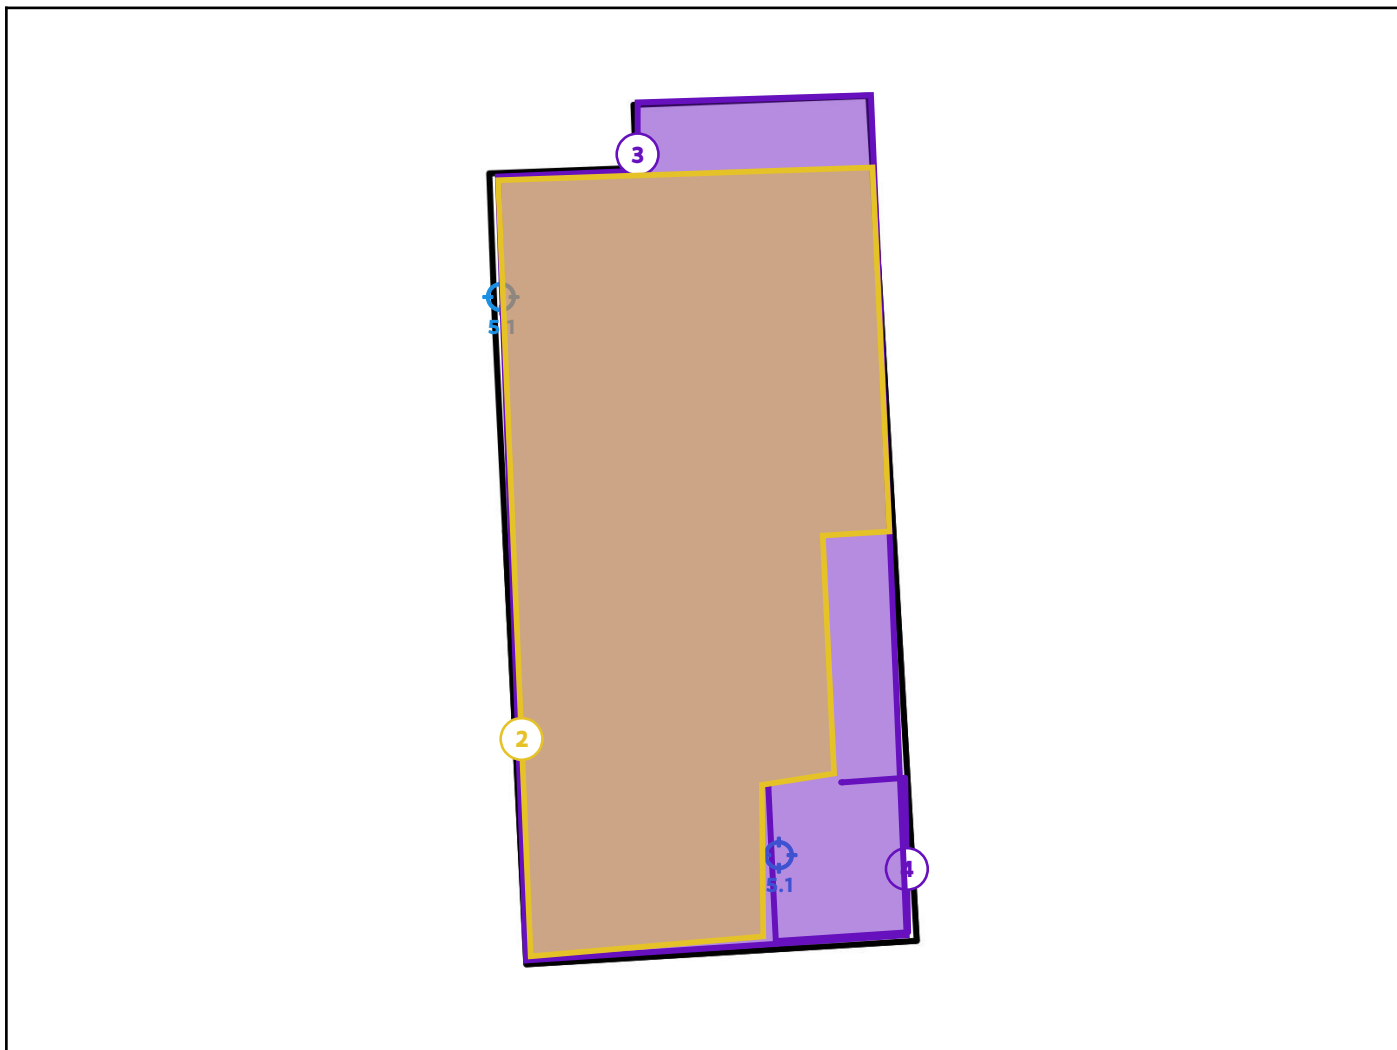
Plan 1.2: Woning 1ste verdiep

Beschrijving	Type	Actie
2. Vinyltegel met lijm onder laminaat 1ste verdiep	Asbestmateriaal	Zorgvuldig beheren
3. Pleister plafonds woning	Advies	-
4. Tegellijm achter faiencen WC, keuken en badkamer	Advies	-
5. Pleister muren woning	Geen asbest	-
5.1 Code: 503	Mengmonster	-

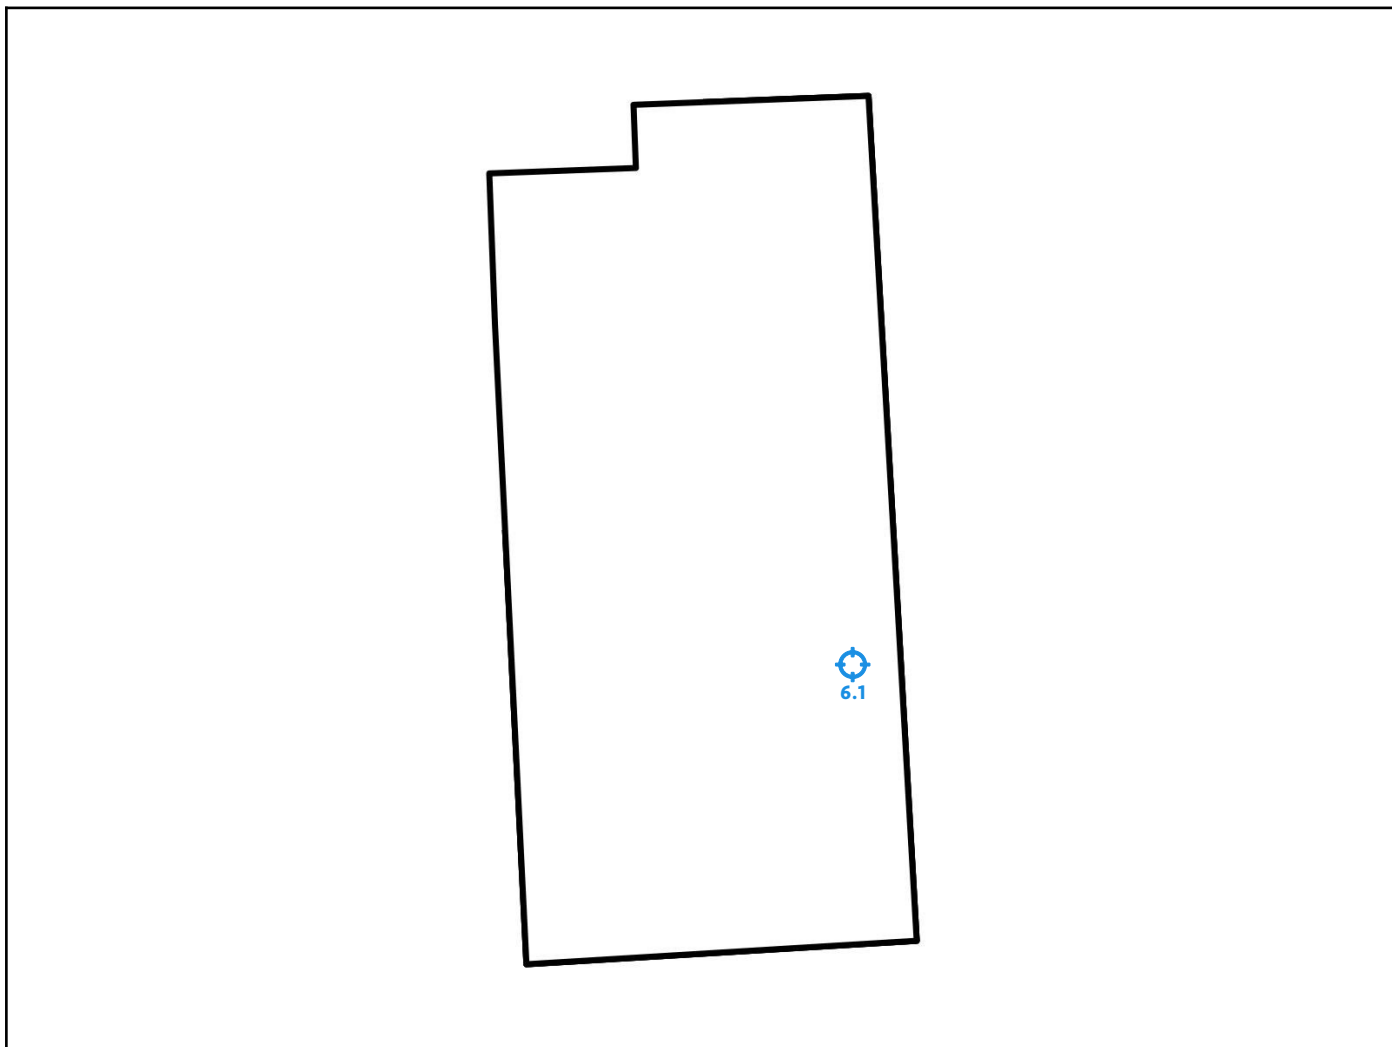
Plan 1.3: Woning zolder

Beschrijving	Type	Actie
6. Teerpapier zolder woning	Geen asbest	-
6.1 Code: 307	Puntmonster	-

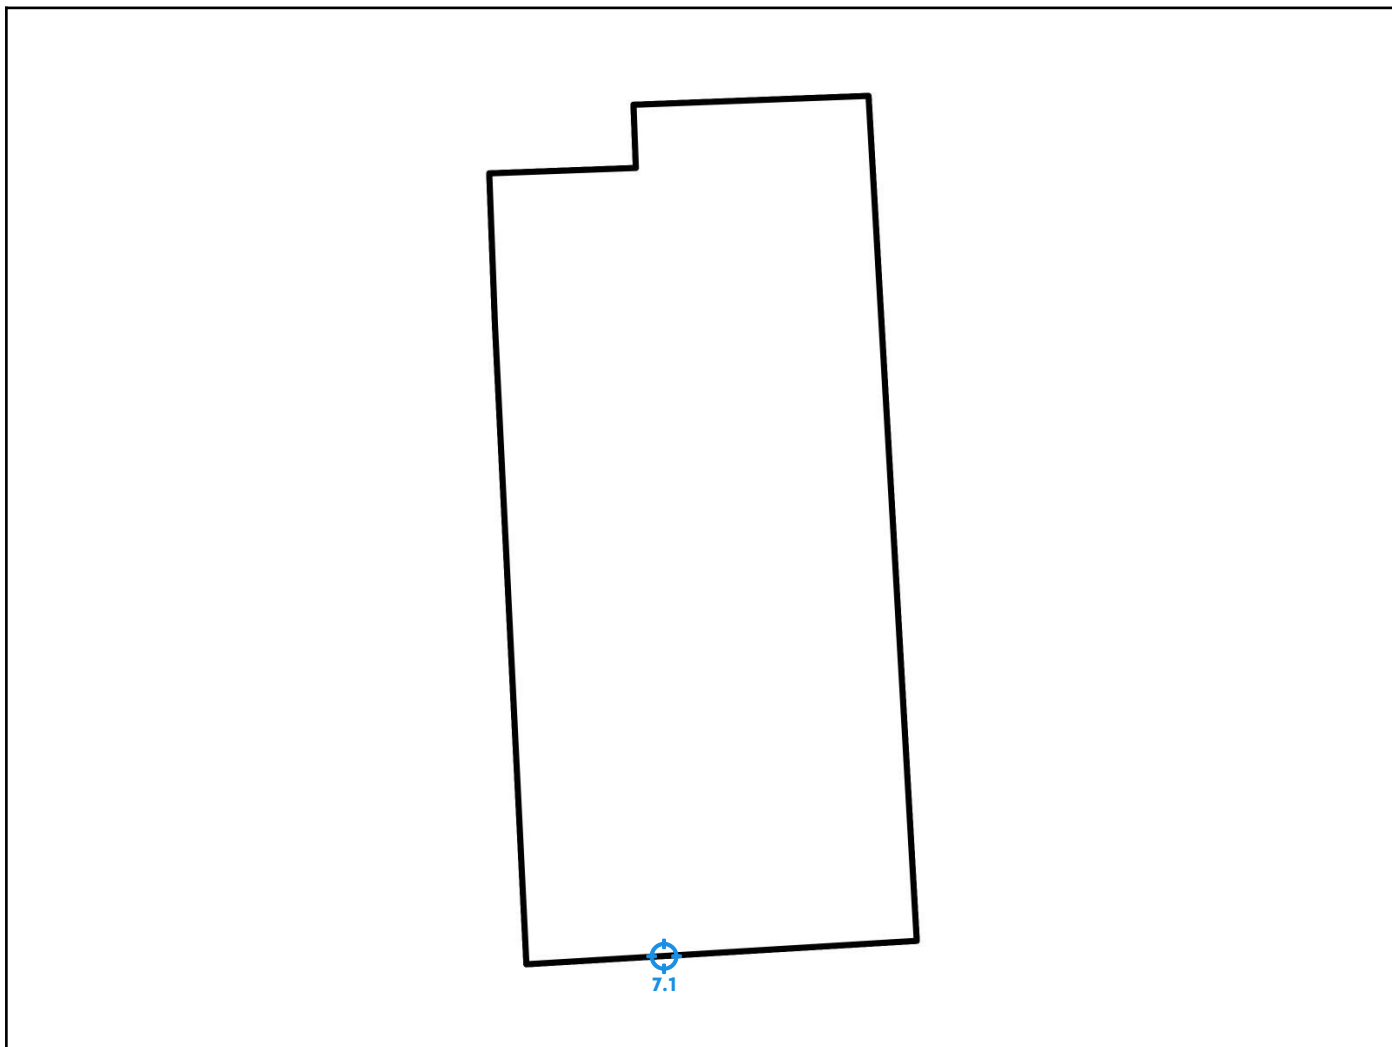
Plan 1.4: Woning kelder

Beschrijving	Type	Actie
7. Mastiek tussen hout en glas kelderraam	Geen asbest	-
7.1 Code: 502	Puntmonster	-

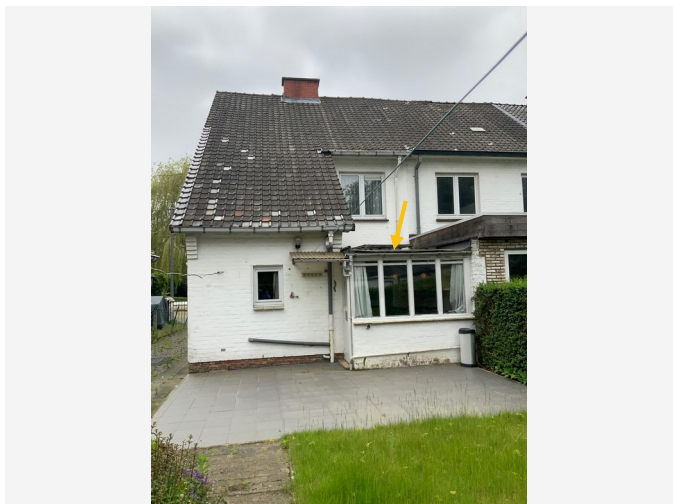
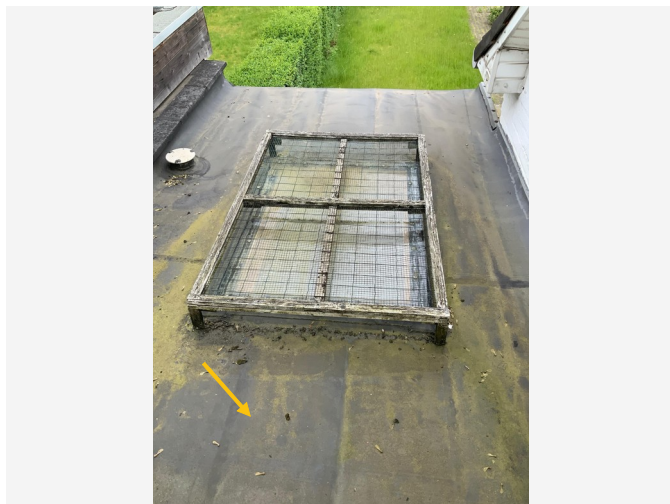
Eindbeoordeling materiaalrisico	Laag materiaalrisico en/of verlaagde kans op vezelvrijgave
---------------------------------	--

Beschrijving	Bitumen plat dak uitbouw
Omgeving	Buiten
Primaire drager	Plat dak
Asbestmateriaal	Dak- en gevelbekleding - Roofing
Bindmiddel van asbestmateriaal	Bitumen (roofing, teer, asfalt)
Gebondenheid op basis van bindmiddel	Hecht
Hoeveelheid (oppervlakte - aantal)	• 4,00 m ² - 1 stuk
Totale oppervlakte	4,00 m ²
Eenvoudig bereikbaar	Ja
Bevestigingswijze	• Verlijmd, ingegoten, versmeerd

Identificatiemethode	Vaststelling zonder monstername Motivatie: Groot risico op structurele gevolgschade (lekschade, werking installatie,...)
Destructieve handeling voor identificatie	Nee
Opmerking	De bitumen konden niet bemonsterd worden omwille van lekdichtheid. Bij werken dienen deze bemonsterd en geanalyseerd worden op asbest.

- Zorg voor een veilig beheer. Vermijd het beschadigen van het asbestmateriaal. Controleer de toestand jaarlijks op wijzigingen.
- Voer bijkomende staalname(s) uit.

- Eenvoudige handelingen: mag via doe-het-zelf of door werknemer(s) met opleidingsattest eenvoudige handelingen
Codex

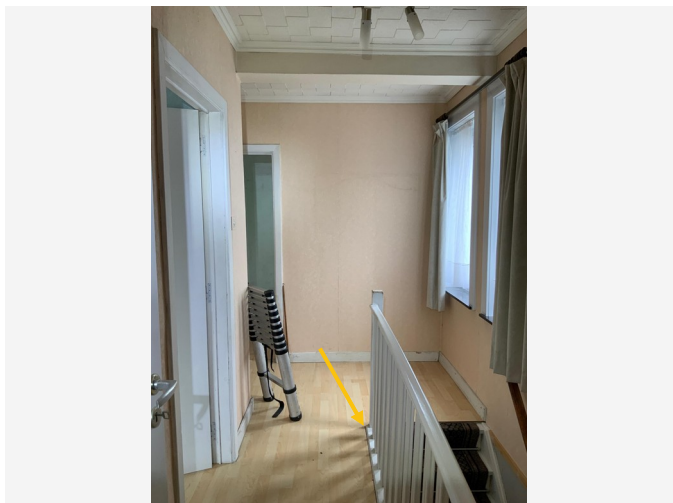
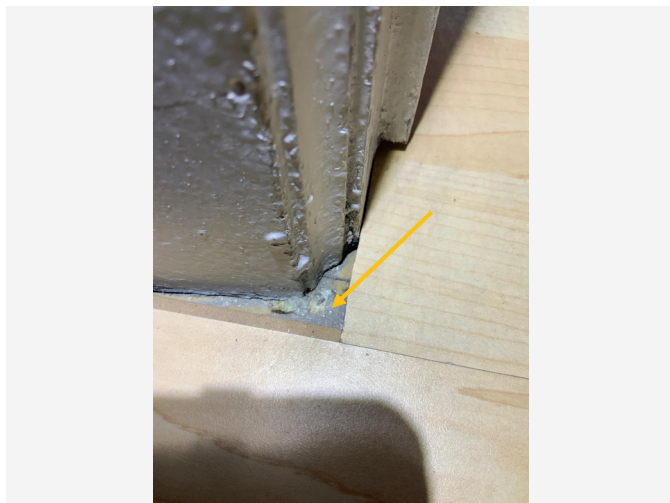
Fiche 2: Vinyltegels met lijm onder laminaat 1ste verdiep

Eindbeoordeling materiaalrisico	Zeer laag materiaalrisico en/of zeer lage kans op vezelvrijgave
---------------------------------	---

Gebondenheid	Categorie 1: hechtgebonden in oorsprong
Asbestsoort (vezeltype)	Alleen chrysotiel
Asbestconcentratie	Laag (< 50%)
Afschermingsgraad van het gehele materiaal	Stootvaste afscherming of omkasting
Toestand van het materiaal	Onbeschadigd, niet verweerd

Identificatiemethode	Vaststelling zonder monstername Motivatie: Onderzoeksbeperking verhinderde monstername
Destructieve handeling voor identificatie	Nee
Opmerking	Er ligt laminaat bovenop. De oude vinyltegels zijn te zien rond de afwerking van de trap

- Zorg voor een veilig beheer. Vermijd het beschadigen van het asbestmateriaal. Controleer de toestand jaarlijks op wijzigingen.

- Hermetische zone (erkend asbestverwijderaar)
Codex

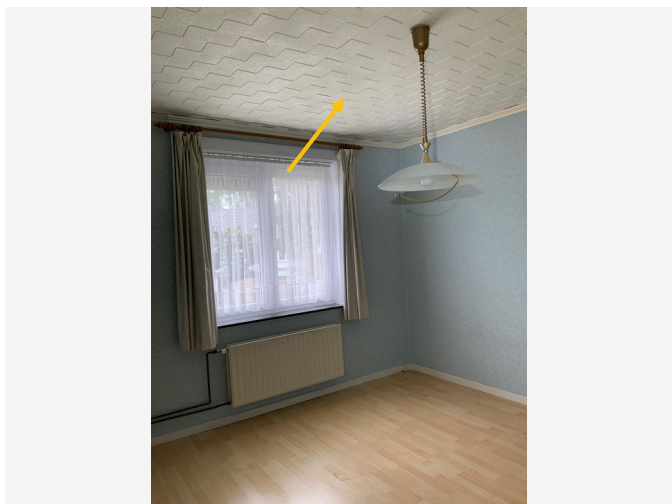
Er zijn overal valse plafonds aanwezig. Boven de valse plafonds kan pleisterwerk aanwezig zijn. Indien dit het geval is dient dit bij werken bemonsterd te worden op de aanwezigheid van asbest

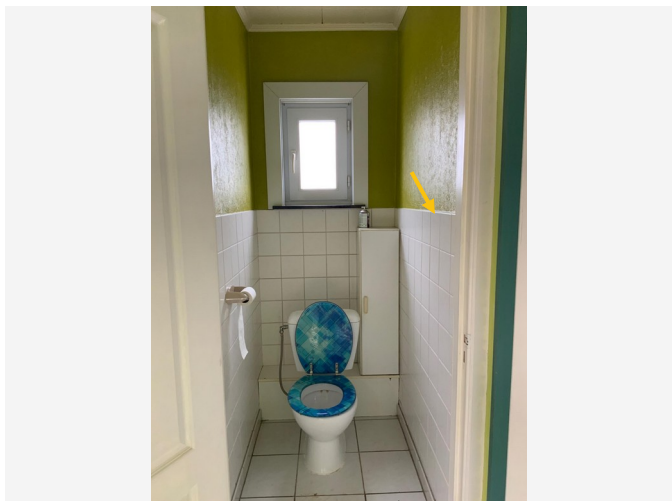
Fiche 4: Tegellijm achter faiencen WC, keuken en badkamer

Faiencen kunnen bevestigd zijn met asbesthoudende tegellijm. Dit kon niet nagegaan worden zonder schade aan te brengen. Bij werken dient dit geverifieerd worden

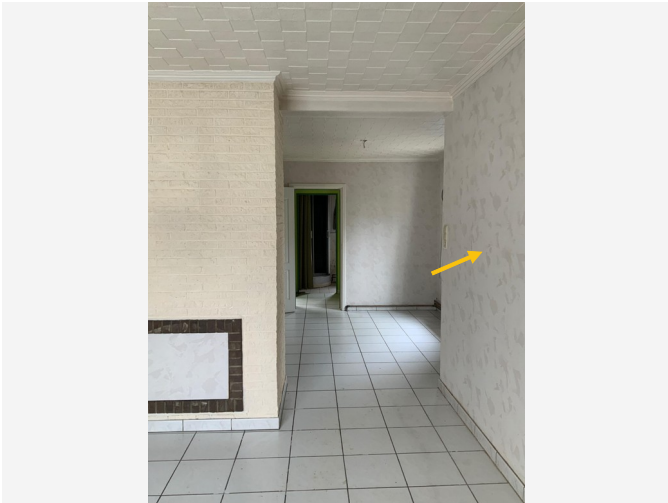
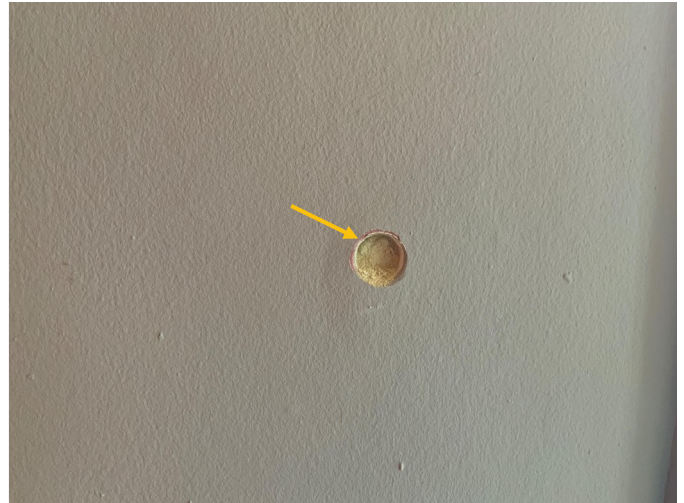
Fiche 5: Pleister muren woning

Geen asbest

#	Type	Referentie	Resultaat
5.1	Mengmonster	503	Geen asbest

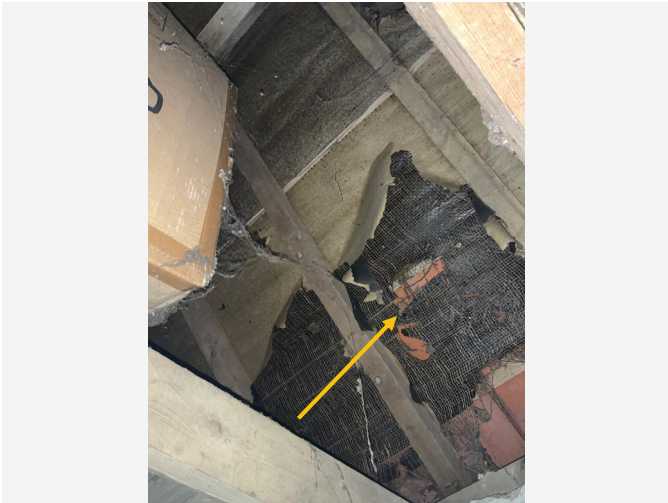
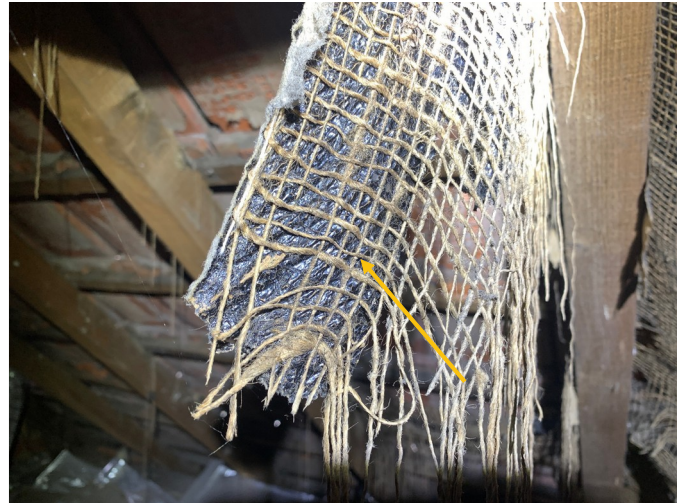
Fiche 6: Teerpapier zolder woning

Geen asbest

#	Type	Referentie	Resultaat
6.1	Puntmonster	307	Geen asbest

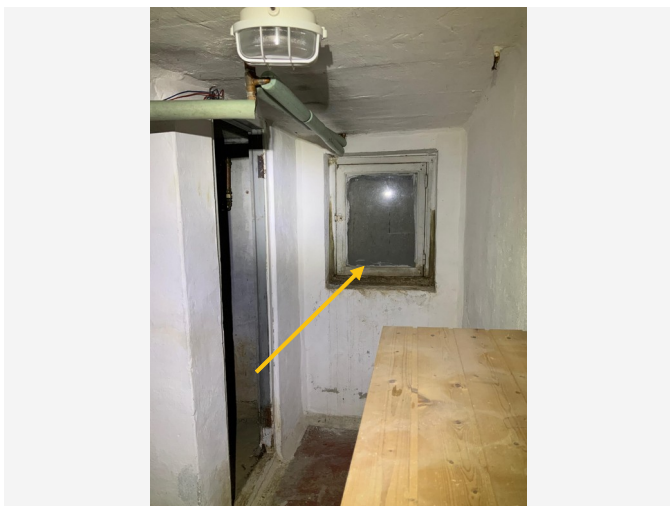
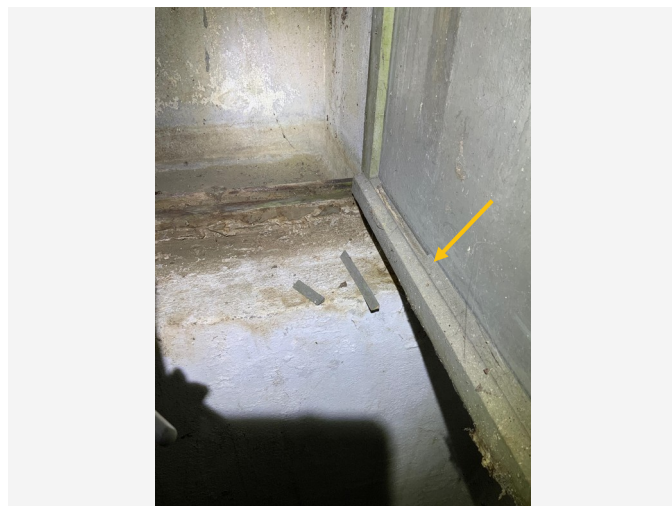
Geen asbest

#	Type	Referentie	Resultaat
7.1	Puntmonster	502	Geen asbest

Beschrijving	Mastiek tussen hout en glas kelderraam
Omgeving	Buiten
Primaire drager	Wandopening verticaal (raam, deur, ...)
Bindmiddel van materiaal	Kitten, mastiek, pasta
