Asbestinventarisatetest

Dokter Dhaenenslaan 63, 9820 Merelbeke

Attestnummer : 20240608-000025.000

Uitgegeven op : 08.06.2024

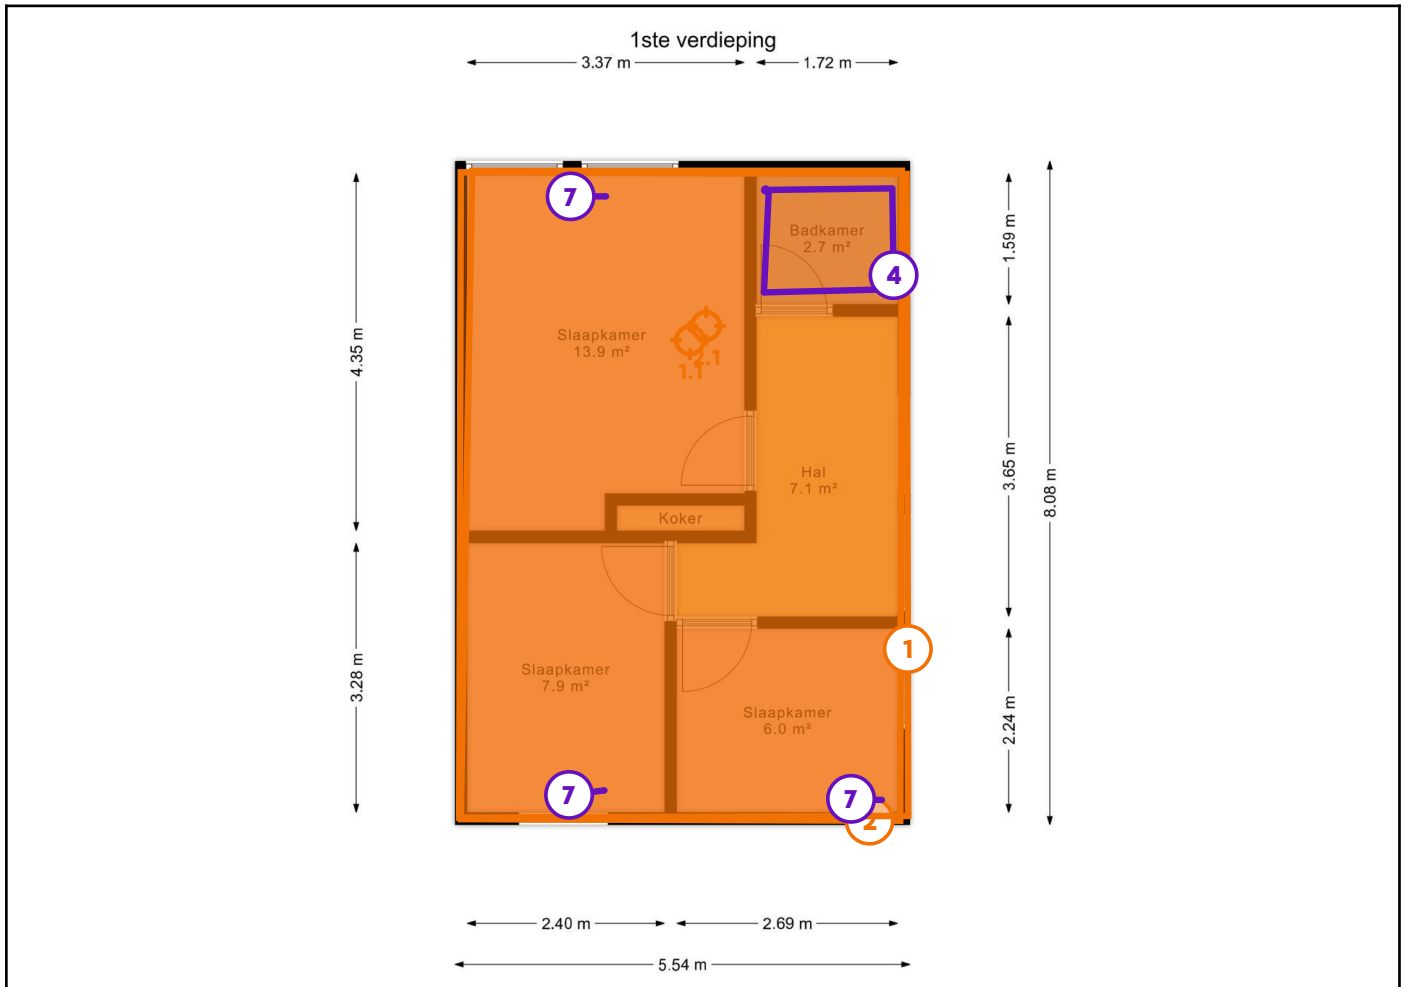
Plan 1.2: Plan 1ste verdieping

Beschrijving	Type	Actie
1. Lijm van vinyltegel	Asbestmateriaal	Verwijderen
1.1 Code: MM05	Puntmonster	-
2. Vinyl tegel - 1ste verdiep	Asbestmateriaal	Verwijderen
2.1 Code: MM04	Puntmonster	-
4. Tegels verlijming badkamer	Advies	-
7. Convector	Advies	-

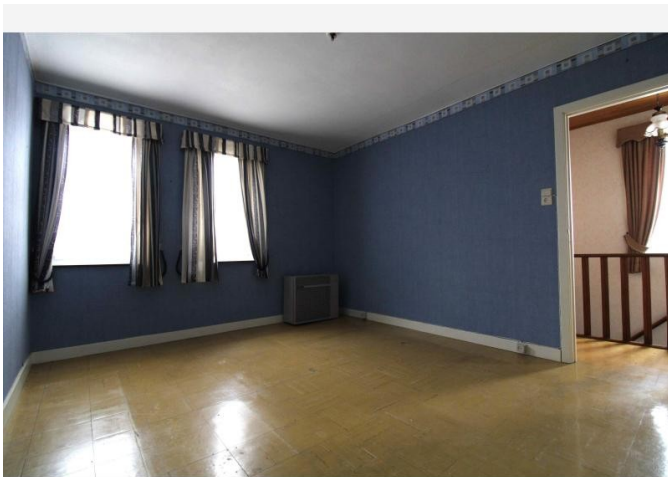
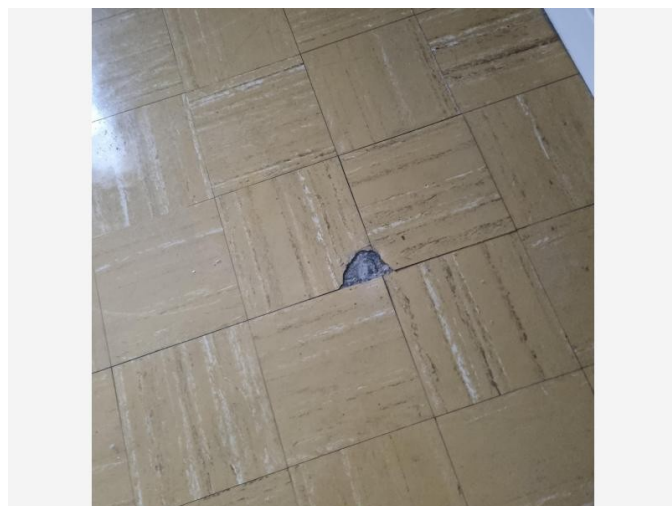
Eindbeoordeling materiaalrisico	Verhoogd materiaalrisico en/of verhoogde kans op vezelvrijgave
---------------------------------	--

Gebondenheid	Categorie 1: hechtgebonden in oorsprong
Asbestsoort (vezeltype)	Alleen chrysotiel
Asbestconcentratie	Laag (< 50%)
Afschermingsgraad van het gehele materiaal	Geheel of deels (ook) vrij aan binnenluchtstromen
Toestand van het materiaal	Matig beschadigd, matig verweerd

#	Type	Referentie	Resultaat
1.1	Puntmonster	MM05	Chrysotiel

Beschrijving	Lijm van vinyltegel
Omgeving	Binnen
Primaire drager	Vloer
Asbestmateriaal	In-situ afwerkingslagen - Lijmlaag
Bindmiddel van asbestmateriaal	Bitumen (roofing, teer, asfalt)
Gebondenheid op basis van bindmiddel	Hecht
Hoeveelheid (gewicht - aantal)	• 60,00 kg - 1 stuk
Totaal gewicht	60,00 kg

Verwijderen

- Zorg voor een veilig beheer. Vermijd het beschadigen van het asbestmateriaal. Controleer de toestand jaarlijks op wijzigingen.

- Hermetische zone (erkend asbestverwijderaar)
Doordat de verlijming van de tegels asbesthoudend is mogen de tegels enkel asbesthoudend verwijderd worden in een hermetisch afgesloten ruimte. Zorg er wel voor dat de aannemer de nodige certificering heeft om het asbestmateriaal correct te verwijderen

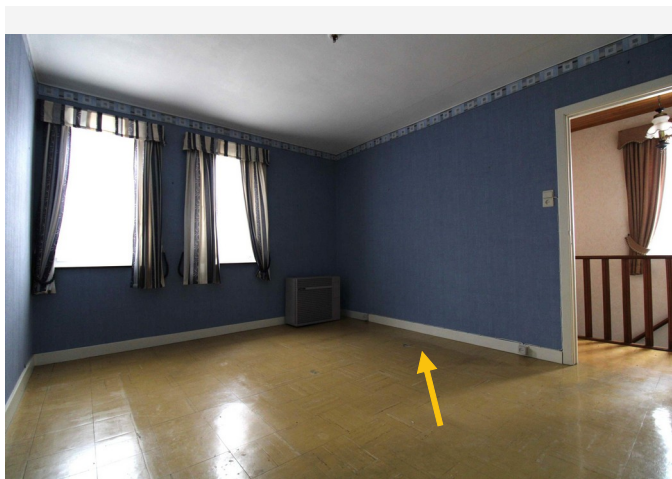
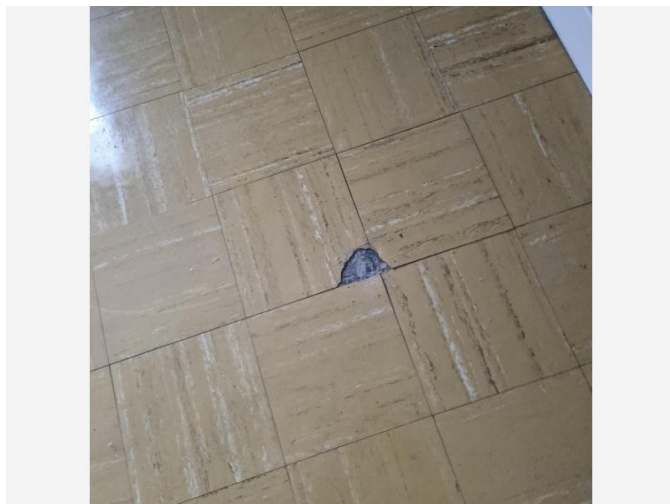
Eindbeoordeling materiaalrisico	Verhoogd materiaalrisico en/of verhoogde kans op vezelvrijgave
Opmerking	Er was maar één tegel beschadigd op het volledige verdiep.

Gebondenheid	Categorie 1: hechtgebonden in oorsprong
Asbestsoort (vezeltype)	Alleen chrysotiel
Asbestconcentratie	Laag (< 50%)
Afschermingsgraad van het gehele materiaal	Geheel of deels (ook) vrij aan binnenluchtstromen
Toestand van het materiaal	Matig beschadigd, matig verweerd

#	Type	Referentie	Resultaat
2.1	Puntmonster	MM04	Chrysotiel

Beschrijving	Vinyl tegel - 1ste verdiep
Omgeving	Binnen
Primaire drager	Vloer
Asbestmateriaal	Prefab - afwerking - Tegel
Bindmiddel van asbestmateriaal	Kunststof of -hars
Gebondenheid op basis van bindmiddel	Hecht
Hoeveelheid (oppervlakte - dikte - aantal)	• 60,00 m ² - 0,30 cm - 1 stuk

Verwijderen

- Zorg voor een veilig beheer. Vermijd het beschadigen van het asbestmateriaal. Controleer de toestand jaarlijks op wijzigingen.

- Hermetische zone (erkend asbestverwijderaar)
Doordat de verlijming van de tegels asbesthoudend is mogen de tegels enkel asbesthoudend verwijderd worden in een hermetisch afgesloten ruimte. Zorg er wel voor dat de aannemer de nodige certificering heeft om het asbestmateriaal correct te verwijderen.

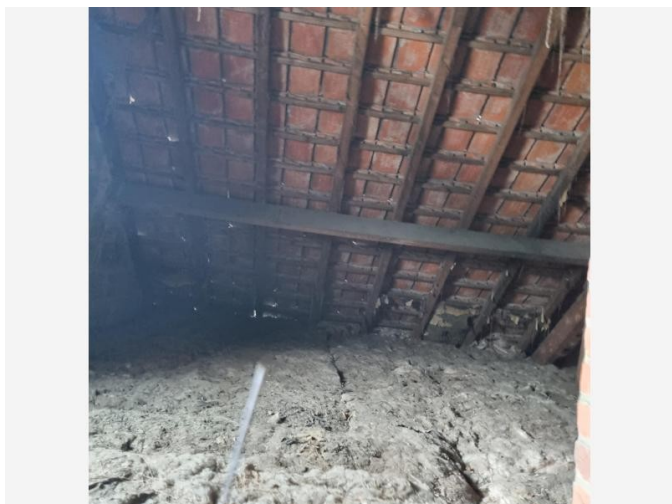
Geen onderdak aanwezig

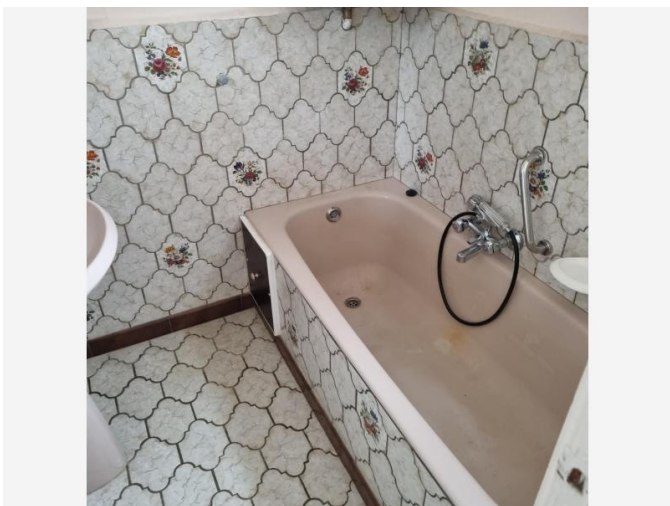
De tegels konden niet verder onderzocht worden naar verlijming van de tegel. Dit behoort tot destructief onderzoek en dit is niet noodzakelijk voor dit attest. Bij het verwijderen van de tegels moet er aandacht worden gegeven dat er mogelijk asbestverdacht lijm werd gebruikt voor de bevestiging.

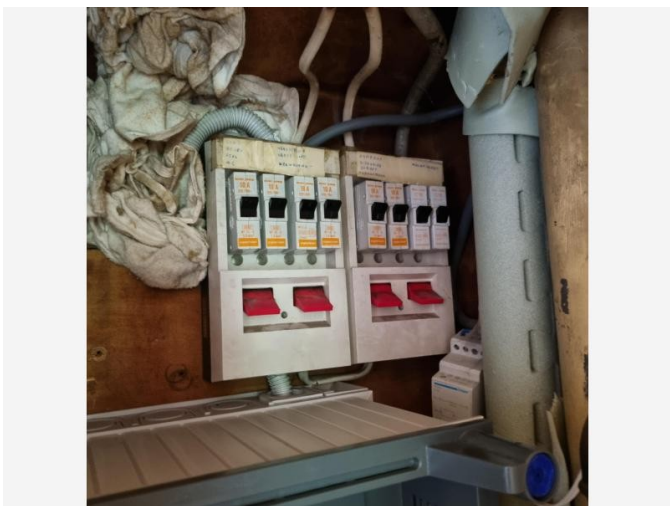
De asbestverdachte toepassingen in oude zekeringen zijn kartonplaatjes of textiel. Wees aandachtig bij het verwijderen van de elektriciteitskast.

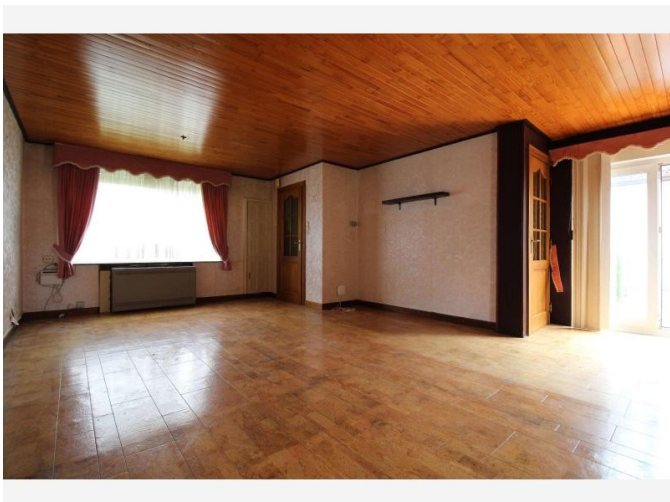
Het is niet zichtbaar of hier nog pleisterwerk aanwezig is onder het materiaal, dit is destructief onderzoek en niet noodzakelijk voor dit attest. Bij het constateren van oud pleisterwerk bij afname van het materiaal moet er eerst stalen genomen worden

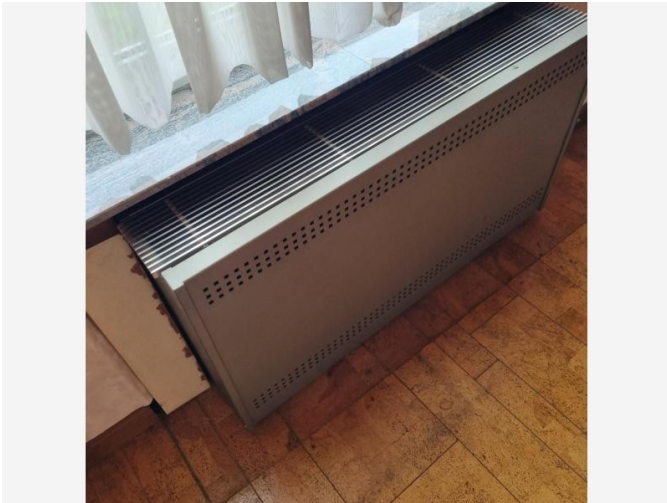
Opgepast bij het verwijderen van de convectoren. Er kan mogelijk asbestverdachtmateriaal aanwezig zijn aan de binnenzijde van de convector. Voor dit attest is destructief onderzoek niet noodzakelijk.

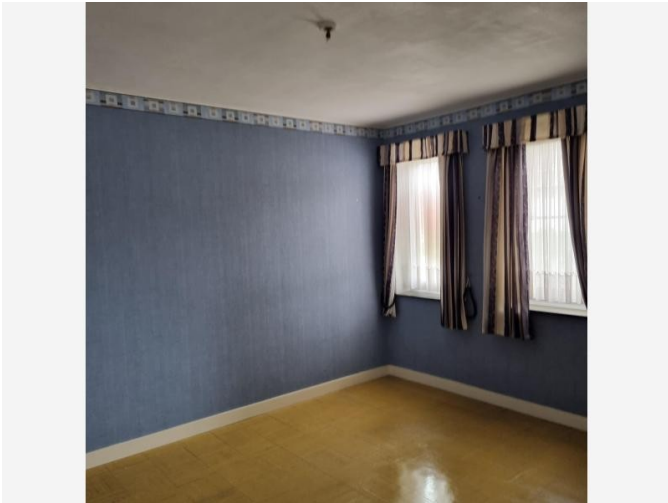
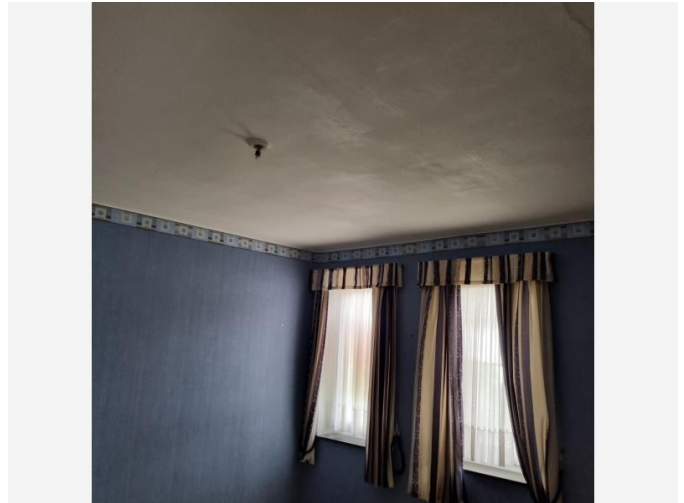
Fiche 8: Pleisterwerk Plafond

Geen asbest

#	Type	Referentie	Resultaat
8.1	Mengmonster	MM02	Geen asbest

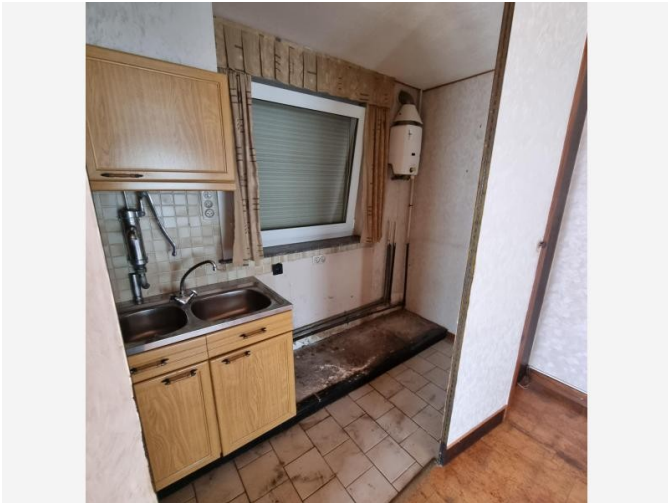
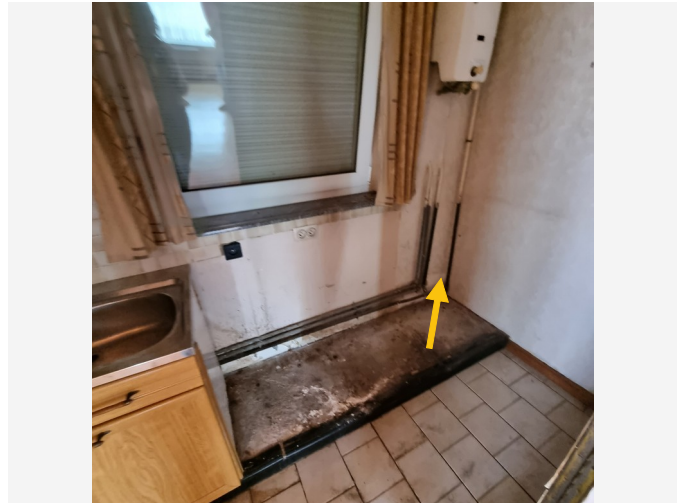
Geen asbest

#	Type	Referentie	Resultaat
9.1	Mengmonster	MM01	Geen asbest

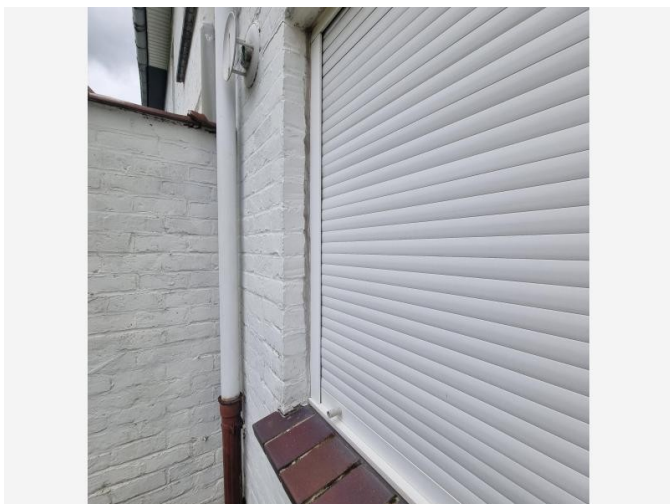
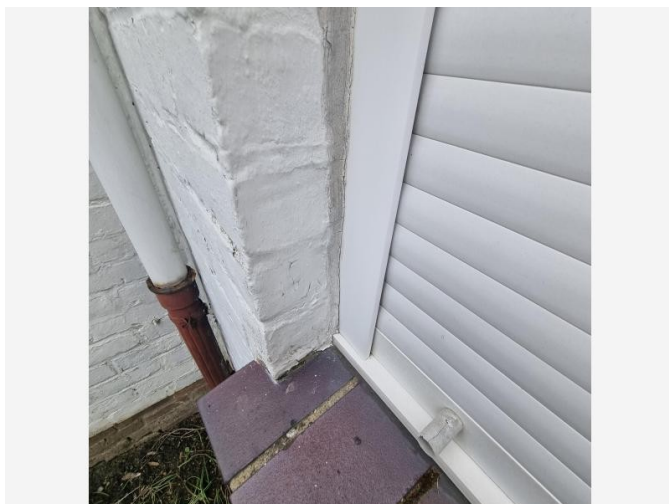
Geen asbest

#	Type	Referentie	Resultaat
10.1	Mengmonster	MM03	Geen asbest
