Asbestinventarisatetest

Wijkschoolstraat 5, 9860 Oosterzele

Attestnummer : 20240725-000120.000

Niet-asbestveilig

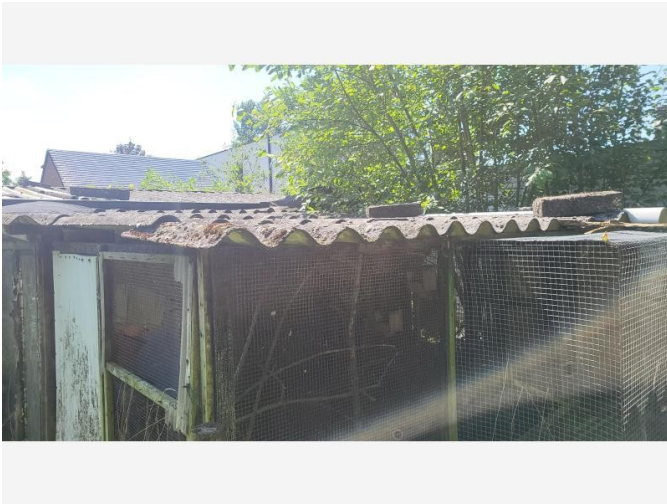
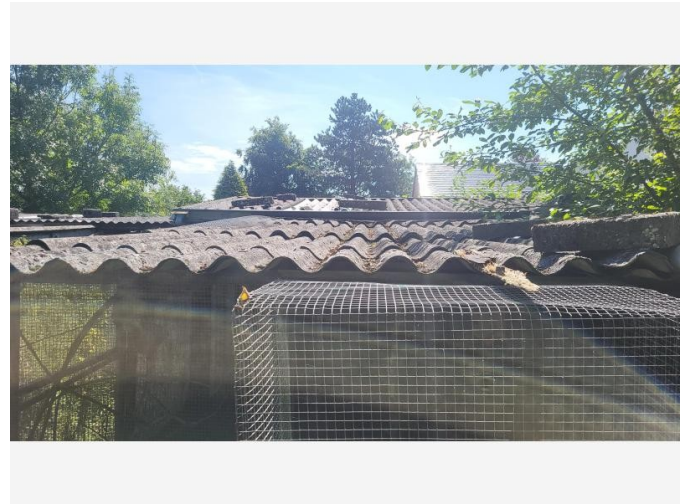
Eindbeoordeling materiaalrisico	Hoog materiaalrisico en/of hoge kans op vezelvrijgave
---------------------------------	---

Gebondenheid	Categorie 1: hechtgebonden in oorsprong
Asbestsoort (vezeltype)	Crocidoliet aanwezig
Asbestconcentratie	Laag (< 50%)
Afschermingsgraad van het gehele materiaal	Geheel of deels vrij aan de buitenlucht
Toestand van het materiaal	Zwaar beschadigd, zwaar verweerd

Beschrijving	Golfplaten dak stallen
Omgeving	Buiten
Primaire drager	Schuin dak
Asbestmateriaal	Dak- en gevelbekleding - Golfplaat
Bindmiddel van asbestmateriaal	Cement
Gebondenheid op basis van bindmiddel	Hecht
Hoeveelheid (oppervlakte - aantal)	<ul style="list-style-type: none">• 60,00 m² - 1 stuk
Totale oppervlakte	60,00 m ²
Eenvoudig bereikbaar	Ja
Bevestigingswijze	<ul style="list-style-type: none">• Genageld, geniet
Identificatiemethode	Vaststelling zonder monstername
Destructieve handeling voor identificatie	Nee

- Verwijder dit asbestmateriaal zo snel mogelijk. Volg de toestand goed op.
- Hemelwater dat afspoelt van asbestcement daken of gevels kan asbestdeeltjes bevatten. Gebruik het enkel voor gesloten circuits (bv. spoelen toiletten). Reinig na het vervangen van het dak of de gevel de dakgoten en regenwaterput of -ton om asbesthoudend sediment of slib te verwijderen

- Eenvoudige handelingen: mag via doe-het-zelf of door werknemer(s) met opleidingsattest eenvoudige handelingen
Voor golfplaten bestaat er geen wettelijke verplichting om deze asbestverdachte toepassing te laten verwijderen door een firma met een opleidingsattest eenvoudige handelingen. In principe mag u deze asbesttoepassing zelf verwijderen, ongeacht beschadigingen of vrije asbestvezels, zolang u de nodige veiligheidsmaatregelen in acht neemt om uzelf en uw omgeving te beschermen. Echter, een beschadigde asbesttoepassing in slechte staat kan makkelijk verder breken of vergruizen, wat schadelijke asbestvezels kan vrijgeven die ingeademd kunnen worden.

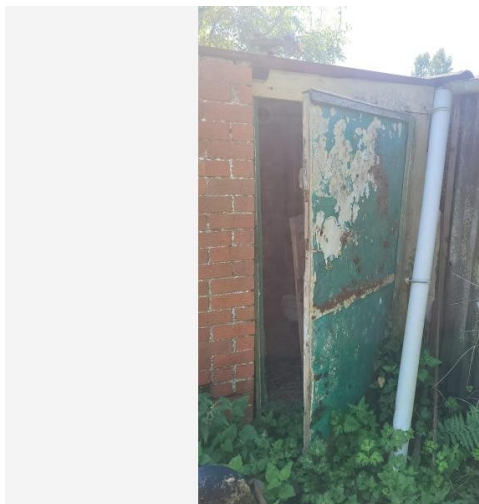
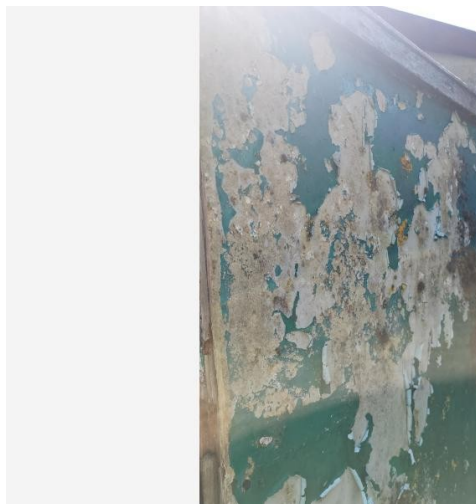
Eindbeoordeling materiaalrisico	Hoog materiaalrisico en/of hoge kans op vezelvrijgave
---------------------------------	---

Gebondenheid	Categorie 1: hechtgebonden in oorsprong
Asbestsoort (vezeltype)	Crocidoliet aanwezig
Asbestconcentratie	Laag (< 50%)
Afschermingsgraad van het gehele materiaal	Geheel of deels (ook) vrij aan de binnenlucht
Toestand van het materiaal	Zwaar beschadigd, zwaar verweerd

Beschrijving	Asbest deur en omkadering
Omgeving	Grenst aan binnen- en buitenlucht
Primaire drager	Wandopening verticaal (raam, deur, ...)
Asbestmateriaal	Plaat, paneel, tablet - Generiek
Bindmiddel van asbestmateriaal	Cement
Gebondenheid op basis van bindmiddel	Hecht
Hoeveelheid (oppervlakte - dikte - aantal)	<ul style="list-style-type: none">• 2,00 m² - 1,00 cm - 3 stuks
Totaal volume	0,06 m ³
Eenvoudig bereikbaar	Ja
Bevestigingswijze	<ul style="list-style-type: none">• Geschroefd
Identificatiemethode	Vaststelling zonder monstername
Destructieve handeling voor identificatie	Nee

- Verwijder dit asbestmateriaal zo snel mogelijk. Volg de toestand goed op.

- Eenvoudige handelingen: mag via doe-het-zelf of door werknemer(s) met opleidingsattest eenvoudige handelingen
Het verwijderen creëert een risico voor emissie van asbestvezels aan de buitenlucht.

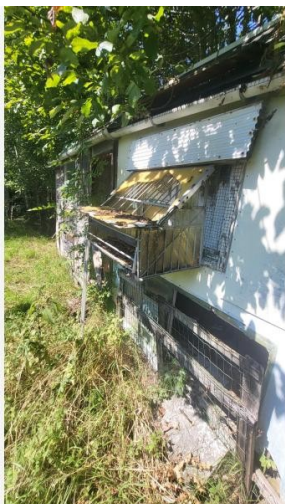
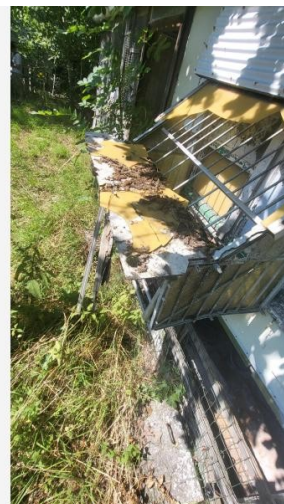
Eindbeoordeling materiaalrisico	Hoog materiaalrisico en/of hoge kans op vezelvrijgave
---------------------------------	---

Gebondenheid	Categorie 1: hechtgebonden in oorsprong
Asbestsoort (vezeltype)	Crocidoliet aanwezig
Asbestconcentratie	Laag (< 50%)
Afschermingsgraad van het gehele materiaal	Geheel of deels vrij aan de buitenlucht
Toestand van het materiaal	Zwaar beschadigd, zwaar verweerd

Beschrijving	Asbest duivenhok constructie
Omgeving	Buiten
Primaire drager	Wand buitenschil
Asbestmateriaal	Plaat, paneel, tablet - Generiek
Bindmiddel van asbestmateriaal	Cement
Gebondenheid op basis van bindmiddel	Hecht
Hoeveelheid (oppervlakte - dikte - aantal)	• 1,00 m ² - 0,50 cm - 1 stuk
Totaal volume	0,005 m ³
Eenvoudig bereikbaar	Ja
Bevestigingswijze	<ul style="list-style-type: none">• Geklemd• Geschroefd
Identificatiemethode	Vaststelling zonder monstername
Destructieve handeling voor identificatie	Nee

- Verwijder dit asbestmateriaal zo snel mogelijk. Volg de toestand goed op.

- Eenvoudige handelingen: enkel door erkend asbestverwijderaar
Gezien de staat van de materialen is het aangewezen om dit te laten verwijderen door een erkend asbestverwijderaar.

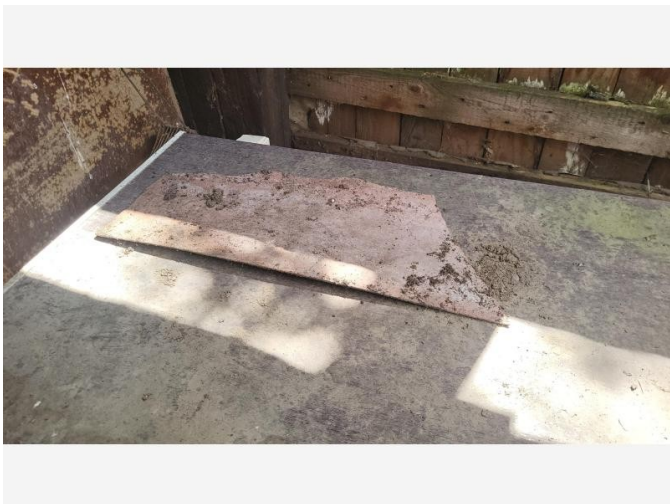
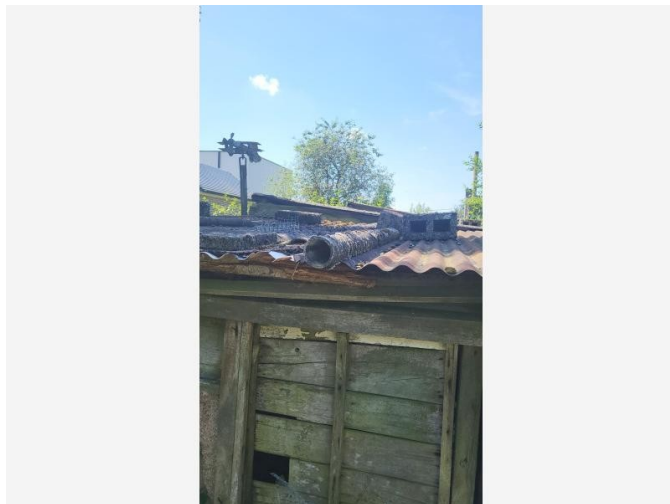
Fiche 4: Afval asbest materialen

Beschrijving	Afval asbest materialen
Type afvalstof	Betreft stock-voorraad of gedemonteerde asbestmaterialen
Aanwezige resten	Golfplaten daken, wandpanelen, onderdakplaten en andere toepassingen.
Omgeving	Buiten
Primaire drager	Bodem
Asbestmaterialen	<ul style="list-style-type: none">• Plaat, paneel, tablet - Generiek
Bindmiddel van asbestmateriaal	Cement
Gebondenheid op basis van bindmiddel	Hecht
Hoeveelheid (gewicht - aantal)	<ul style="list-style-type: none">• 50,00 kg - 1 stuk
Totaal gewicht	50,00 kg
Eenvoudig bereikbaar	Ja
Identificatiemethode	Vaststelling zonder monsternamen
Opmerking	Het is onmogelijk om alle aanwezige asbest afval toepassingen te achterhalen en de correcte hoeveelheid in te schatten. Afval ligt verspreid in de schuren en beperkt op het perceel.

- Verwijder het asbestafval.

- Eenvoudige handelingen: mag via doe-het-zelf of door werknemer(s) met opleidingsattest eenvoudige handelingen
Eenvoudig te verwijderen door in een asbestzak te steken.

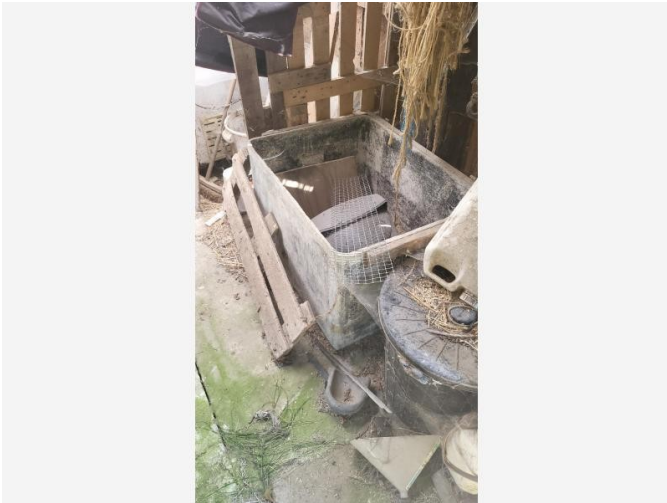
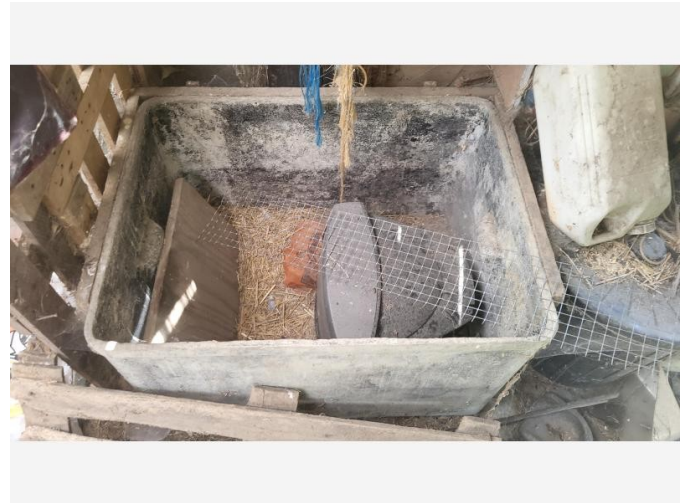
Beschrijving	Kuip
Type afvalstof	Betreft stock-voorraad of gedemonteerde asbestmaterialen
Aanwezige resten	Geen resten aanwezig
Omgeving	Binnen
Primaire drager	Vloer
Asbestmaterialen	<ul style="list-style-type: none">• Bak, reservoir, kuip, bloembak
Bindmiddel van asbestmateriaal	Cement
Gebondenheid op basis van bindmiddel	Hecht
Hoeveelheid (gewicht - aantal)	<ul style="list-style-type: none">• 50,00 kg - 1 stuk
Totaal gewicht	50,00 kg
Eenvoudig bereikbaar	Ja
Identificatiemethode	Vaststelling zonder monstername

- Verwijder het asbestafval.

- Eenvoudige handelingen: mag via doe-het-zelf of door werknemer(s) met opleidingsattest eenvoudige handelingen
Eenvoudig te verwijderen.

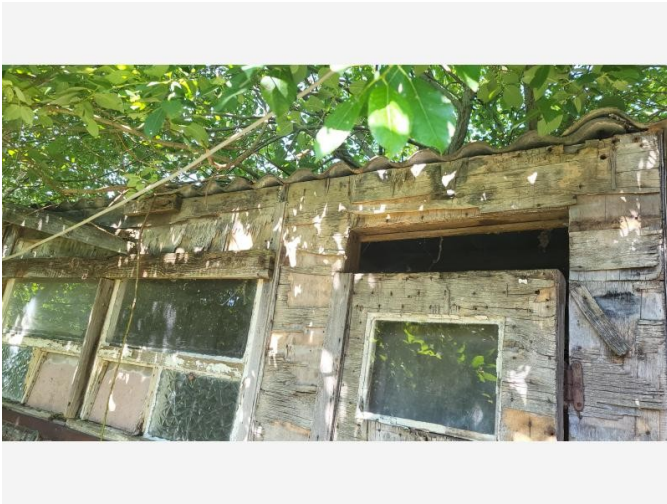
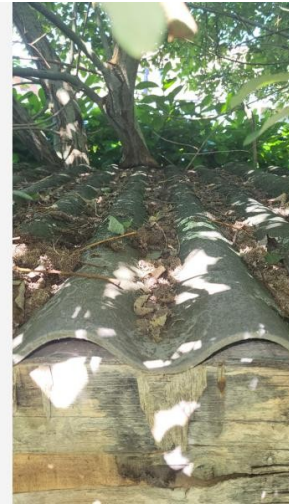
Eindbeoordeling materiaalrisico	Verhoogd materiaalrisico en/of verhoogde kans op vezelvrijgave
---------------------------------	--

Gebondenheid	Categorie 1: hechtgebonden in oorsprong
Asbestsoort (vezeltype)	Crocidoliet aanwezig
Asbestconcentratie	Laag (< 50%)
Afschermingsgraad van het gehele materiaal	Geheel of deels vrij aan de buitenlucht
Toestand van het materiaal	Matig beschadigd, matig verweerd

Beschrijving	Golfplaten dak duivenhok
Omgeving	Buiten
Primaire drager	Schuin dak
Asbestmateriaal	Dak- en gevelbekleding - Golfplaat
Bindmiddel van asbestmateriaal	Cement
Gebondenheid op basis van bindmiddel	Hecht
Hoeveelheid (oppervlakte - aantal)	<ul style="list-style-type: none">• 30,00 m² - 1 stuk
Totale oppervlakte	30,00 m ²
Eenvoudig bereikbaar	Ja
Bevestigingswijze	<ul style="list-style-type: none">• Genageld, geniet
Identificatiemethode	Vaststelling zonder monsternamen
Destructieve handeling voor identificatie	Nee

- Zorg voor een veilig beheer. Vermijd het beschadigen van het asbestmateriaal. Controleer de toestand jaarlijks op wijzigingen.
- Zorg voor een veilig beheer en verwijder dit asbestmateriaal wanneer het bij werken eenvoudig bereikbaar wordt. Controleer de toestand jaarlijks op wijzigingen.
- Hemelwater dat afspoelt van asbestcement daken of gevels kan asbestdeeltjes bevatten. Gebruik het enkel voor gesloten circuits (bv. spoelen toiletten). Reinig na het vervangen van het dak of de gevel de dakgoten en regenwaterput of -ton om asbesthoudend sediment of slib te verwijderen

- Eenvoudige handelingen: mag via doe-het-zelf of door werknemer(s) met opleidingsattest eenvoudige handelingen
Voor golfplaten bestaat er geen wettelijke verplichting om deze asbestverdachte toepassing te laten verwijderen door een firma met een opleidingsattest eenvoudige handelingen. In principe mag u deze asbesttoepassing zelf verwijderen, ongeacht beschadigingen of vrije asbestvezels, zolang u de nodige veiligheidsmaatregelen in acht neemt om uzelf en uw omgeving te beschermen. Echter, een beschadigde asbesttoepassing in slechte staat kan makkelijk verder breken of vergruizen, wat schadelijke asbestvezels

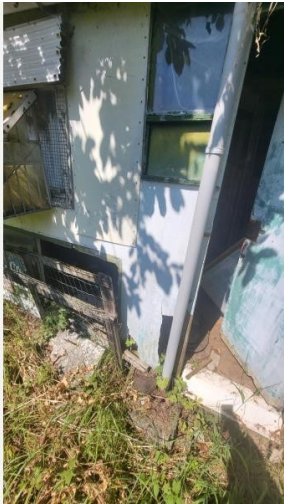
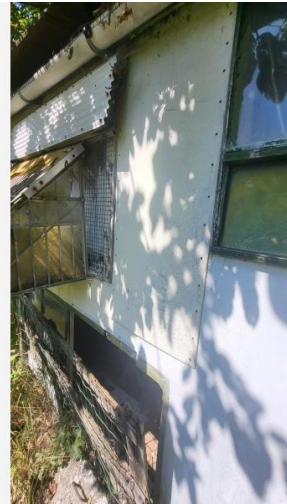
Eindbeoordeling materiaalrisico	Verhoogd materiaalrisico en/of verhoogde kans op vezelvrijgave
---------------------------------	--

Gebondenheid	Categorie 1: hechtgebonden in oorsprong
Asbestsoort (vezeltype)	Crocidoliet aanwezig
Asbestconcentratie	Laag (< 50%)
Afschermingsgraad van het gehele materiaal	Geheel of deels vrij aan de buitenlucht
Toestand van het materiaal	Matig beschadigd, matig verweerd

Beschrijving	Gevelplaten
Omgeving	Buiten
Primaire drager	Wand buitenschil
Asbestmateriaal	Plaat, paneel, tablet - Generiek
Bindmiddel van asbestmateriaal	Cement
Gebondenheid op basis van bindmiddel	Hecht
Hoeveelheid (oppervlakte - dikte - aantal)	<ul style="list-style-type: none">• 10,00 m² - 0,50 cm - 1 stuk
Totaal volume	0,05 m ³
Eenvoudig bereikbaar	Ja
Bevestigingswijze	<ul style="list-style-type: none">• Genageld, geniet
Identificatiemethode	Vaststelling zonder monstername
Destructieve handeling voor identificatie	Nee

- Zorg voor een veilig beheer. Vermijd het beschadigen van het asbestmateriaal. Controleer de toestand jaarlijks op wijzigingen.
- Zorg voor een veilig beheer en verwijder dit asbestmateriaal wanneer het bij werken eenvoudig bereikbaar wordt. Controleer de toestand jaarlijks op wijzigingen.

- Eenvoudige handelingen: mag via doe-het-zelf of door werknemer(s) met opleidingsattest eenvoudige handelingen
Eenvoudig los te krijgen door de nagels te verwijderen.

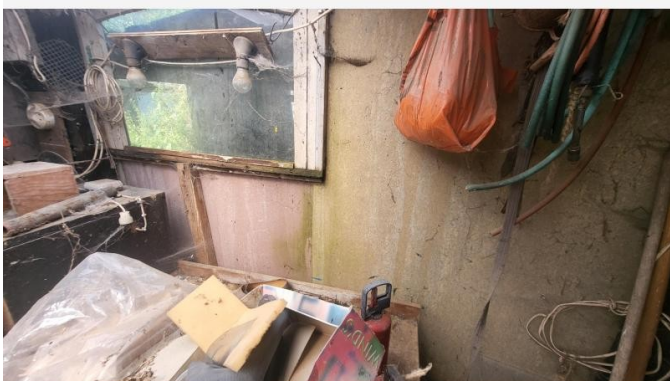
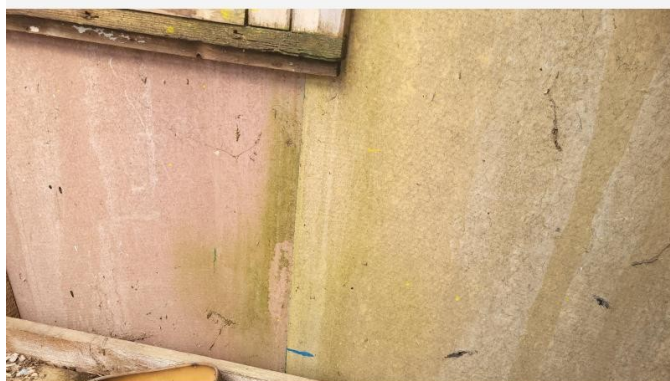
Eindbeoordeling materiaalrisico	Verhoogd materiaalrisico en/of verhoogde kans op vezelvrijgave
---------------------------------	--

Gebondenheid	Categorie 1: hechtgebonden in oorsprong
Asbestsoort (vezeltype)	Crocidoliet aanwezig
Asbestconcentratie	Laag (< 50%)
Afschermingsgraad van het gehele materiaal	Geheel of deels vrij aan de buitenlucht
Toestand van het materiaal	Matig beschadigd, matig verweerd

Beschrijving	Gevelplaten stallen
Omgeving	Buiten
Primaire drager	Wand buitenschil
Asbestmateriaal	Plaat, paneel, tablet - Generiek
Bindmiddel van asbestmateriaal	Cement
Gebondenheid op basis van bindmiddel	Hecht
Hoeveelheid (oppervlakte - dikte - aantal)	<ul style="list-style-type: none">• 10,00 m² - 0,50 cm - 1 stuk
Totaal volume	0,05 m ³
Eenvoudig bereikbaar	Ja
Bevestigingswijze	<ul style="list-style-type: none">• Genageld, geniet
Identificatiemethode	Vaststelling zonder monstername
Destructieve handeling voor identificatie	Nee

- Zorg voor een veilig beheer. Vermijd het beschadigen van het asbestmateriaal. Controleer de toestand jaarlijks op wijzigingen.
- Zorg voor een veilig beheer en verwijder dit asbestmateriaal wanneer het bij werken eenvoudig bereikbaar wordt. Controleer de toestand jaarlijks op wijzigingen.

- Eenvoudige handelingen: mag via doe-het-zelf of door werknemer(s) met opleidingsattest eenvoudige handelingen
Eenvoudig los te krijgen door de nagels te verwijderen.

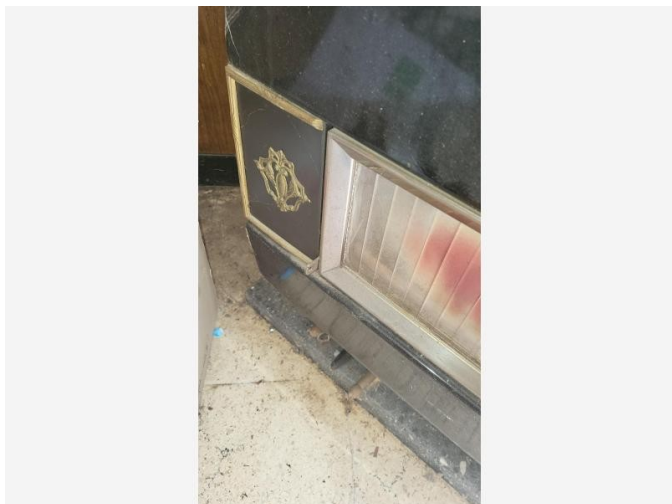
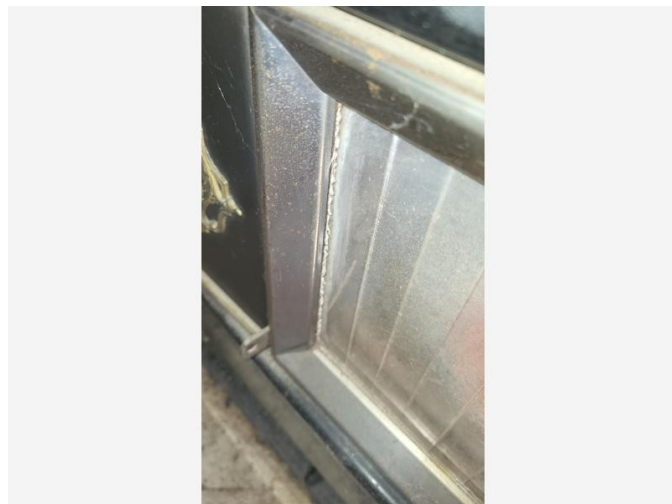
Eindbeoordeling materiaalrisico	Verhoogd materiaalrisico en/of verhoogde kans op vezelvrijgave
---------------------------------	--

Beschrijving	Asbestverdachte koord
Omgeving	Binnen
Primaire drager	Ruimteverwarming
Asbestmateriaal	Koord, lint, band, strip
Bindmiddel van asbestmateriaal	Weinig of geen bindmiddel (textiel, bevloeking, ...)
Gebondenheid op basis van bindmiddel	Niet-hechtgebonden
Hoeveelheid (lengte - omtrek - aantal)	<ul style="list-style-type: none">• 1,00 m - 1,00 cm - 3 stuks
Totale oppervlakte	0,03 m ²
Eenvoudig bereikbaar	Ja
Bevestigingswijze	<ul style="list-style-type: none">• Geklemd
Identificatiemethode	Vaststelling zonder monsternamen
Destructieve handeling voor identificatie	Nee

- Zorg voor een veilig beheer. Vermijd het beschadigen van het asbestmateriaal. Controleer de toestand jaarlijks op wijzigingen.
- Voer bijkomende staalname(s) uit.

- Eenvoudige handelingen: mag via doe-het-zelf of door werknemer(s) met opleidingsattest eenvoudige handelingen
Ofwel deur in zijn geheel afvoeren ofwel door aannemer, loodgieter met opleidingsattest eenvoudige handelingen laten verwijderen, Door lastige verlijming, doe dit nooit zelf. Hoge kans op vezelvrijgave.

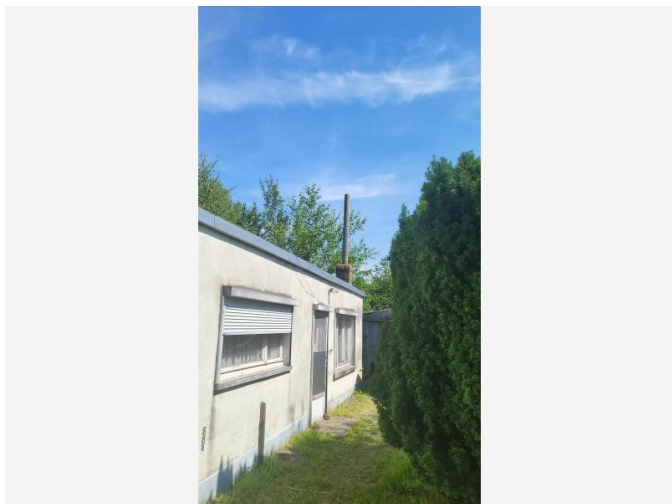
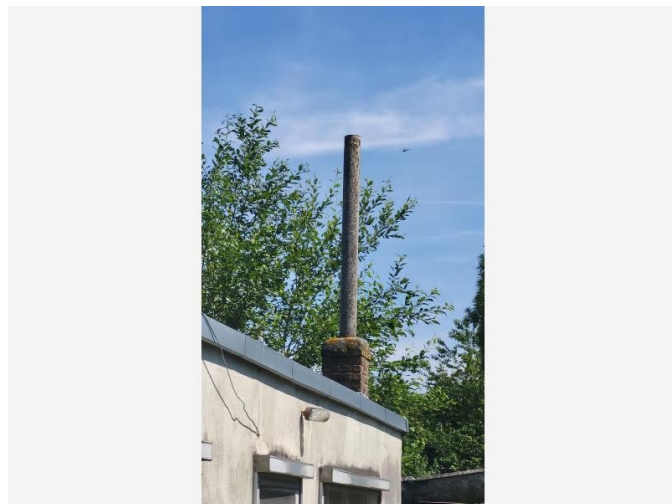
Beschrijving	Asbestbuis
Omgeving	Buiten
Primaire drager	Plat dak
Asbestmateriaal	Buis, koker, leiding, pijp, doorvoer
Bindmiddel van asbestmateriaal	Cement
Gebondenheid op basis van bindmiddel	Hecht
Hoeveelheid (lengte - omtrek - dikte - aantal)	<ul style="list-style-type: none">• 2,00 m - 20,00 cm - 1,00 cm - 1 stuk
Totaal volume	0,004 m ³
Eenvoudig bereikbaar	Ja
Bevestigingswijze	<ul style="list-style-type: none">• Geklemd• Verlijmd, ingegoten, versmeerd
Identificatiemethode	Vaststelling zonder monsternamen
Destructieve handeling voor identificatie	Nee

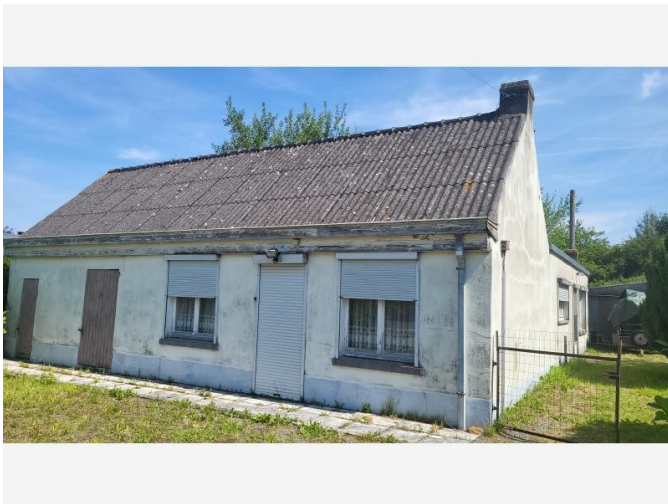
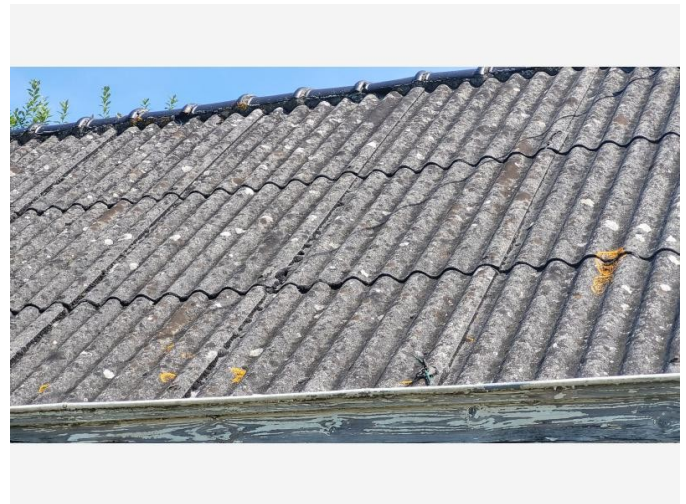
Beschrijving	Golfplaten en nokken hoofdgebouw
Omgeving	Buiten
Primaire drager	Schuin dak
Asbestmateriaal	Dak- en gevelbekleding - Golfplaat
Bindmiddel van asbestmateriaal	Cement
Gebondenheid op basis van bindmiddel	Hecht
Hoeveelheid (oppervlakte - aantal)	<ul style="list-style-type: none">• 60,00 m² - 1 stuk
Totale oppervlakte	60,00 m ²
Eenvoudig bereikbaar	Ja
Bevestigingswijze	<ul style="list-style-type: none">• Genageld, geniet
Identificatiemethode	Vaststelling zonder monsternamen
Destructieve handeling voor identificatie	Nee

- Eenvoudige handelingen: mag via doe-het-zelf of door werknemer(s) met opleidingsattest eenvoudige handelingen
Voor golfplaten bestaat er geen wettelijke verplichting om deze asbestverdachte toepassing te laten verwijderen door een firma met een opleidingsattest eenvoudige handelingen. In principe mag u deze asbesttoepassing zelf verwijderen, ongeacht beschadigingen of vrije asbestvezels, zolang u de nodige veiligheidsmaatregelen in acht neemt om uzelf en uw omgeving te beschermen. Echter, een beschadigde asbesttoepassing in slechte staat kan makkelijk verder breken of vergruizen, wat schadelijke asbestvezels

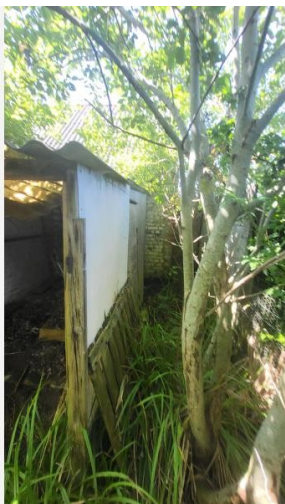
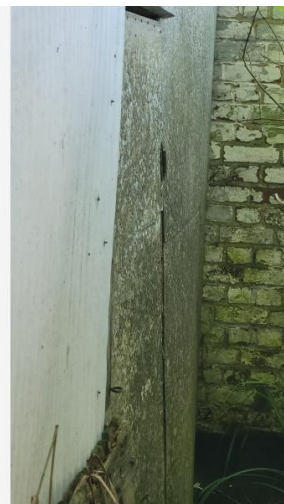
Beschrijving	Gevelplaten hoofdgebouw
Omgeving	Buiten
Primaire drager	Wand buitenschil
Asbestmateriaal	Plaat, paneel, tablet - Generiek
Bindmiddel van asbestmateriaal	Cement
Gebondenheid op basis van bindmiddel	Hecht
Hoeveelheid (oppervlakte - dikte - aantal)	• 3,00 m ² - 0,50 cm - 1 stuk
Totaal volume	0,015 m ³
Eenvoudig bereikbaar	Ja
Bevestigingswijze	• Genageld, geniet
Identificatiemethode	Vaststelling zonder monstername
Destructieve handeling voor identificatie	Nee

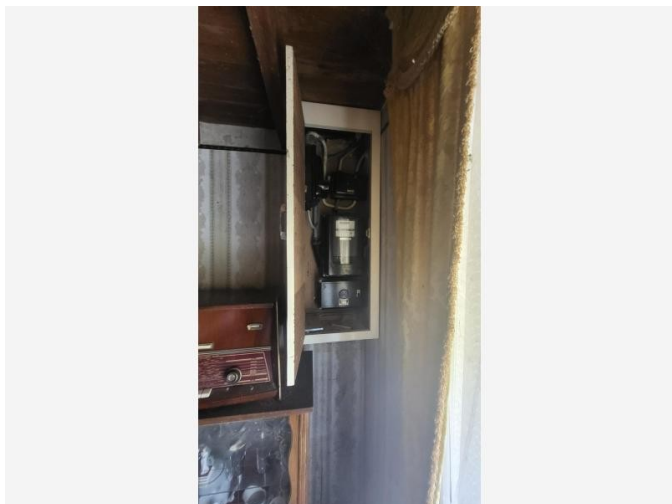
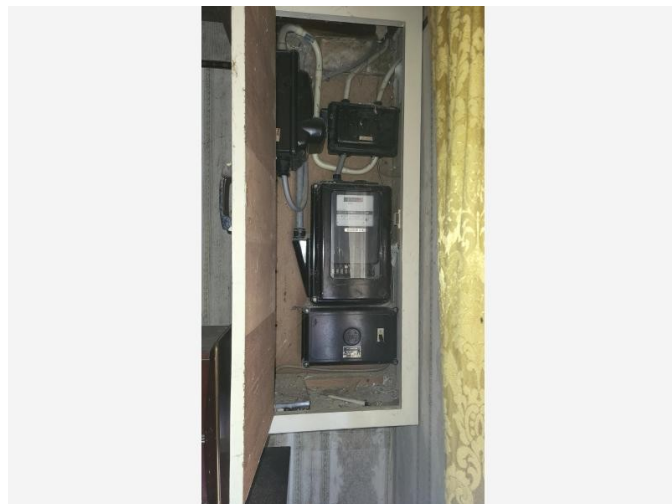
Beschrijving	Bakeliet en electronica toepassingen
Omgeving	Binnen
Primaire drager	Binnenwand
Asbestmateriaal	Plaat, paneel, tablet - Type Bakeliet
Bindmiddel van asbestmateriaal	Kunststof of -hars
Gebondenheid op basis van bindmiddel	Hecht
Hoeveelheid (oppervlakte - dikte - aantal)	• 0,50 m ² - 0,50 cm - 1 stuk
Totaal volume	0,003 m ³
Eenvoudig bereikbaar	Ja
Bevestigingswijze	• Geschroefd
Identificatiemethode	Vaststelling zonder monstername
Destructieve handeling voor identificatie	Nee

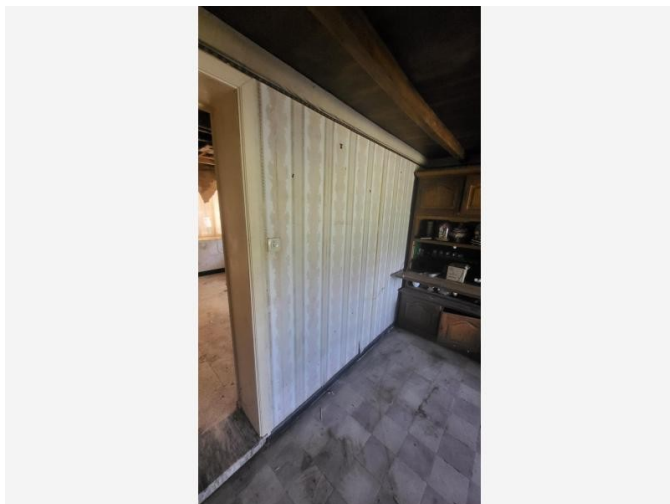
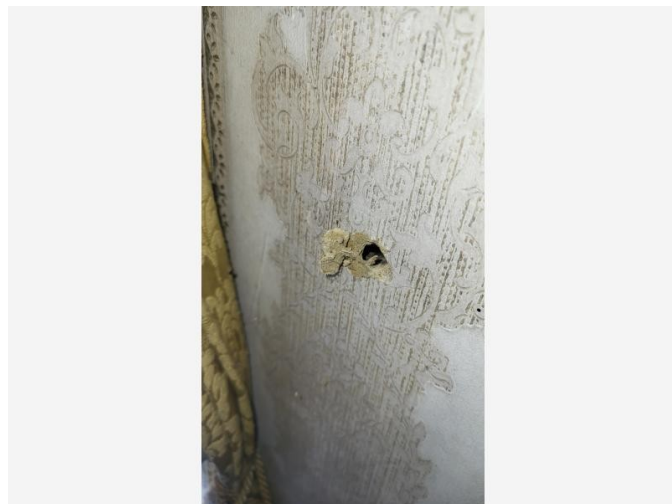
Beschrijving	Asbest wandpanelen
Omgeving	Binnen
Primaire drager	Binnenwand
Asbestmateriaal	Plaat, paneel, tablet - Generiek
Bindmiddel van asbestmateriaal	Cement
Gebondenheid op basis van bindmiddel	Hecht
Hoeveelheid (oppervlakte - dikte - aantal)	<ul style="list-style-type: none">• 60,00 m² - 0,50 cm - 1 stuk
Totaal volume	0,30 m ³
Eenvoudig bereikbaar	Ja
Bevestigingswijze	<ul style="list-style-type: none">• Geklemd• Genageld, geniet
Identificatiemethode	Vaststelling zonder monsternamen
Destructieve handeling voor identificatie	Nee
