# Asbestinventarisatetest

Hundelgemsesteenweg 71, 9890 Gavere

Attestnummer : 20241017-000119.000

Uitgegeven op : 17.10.2024

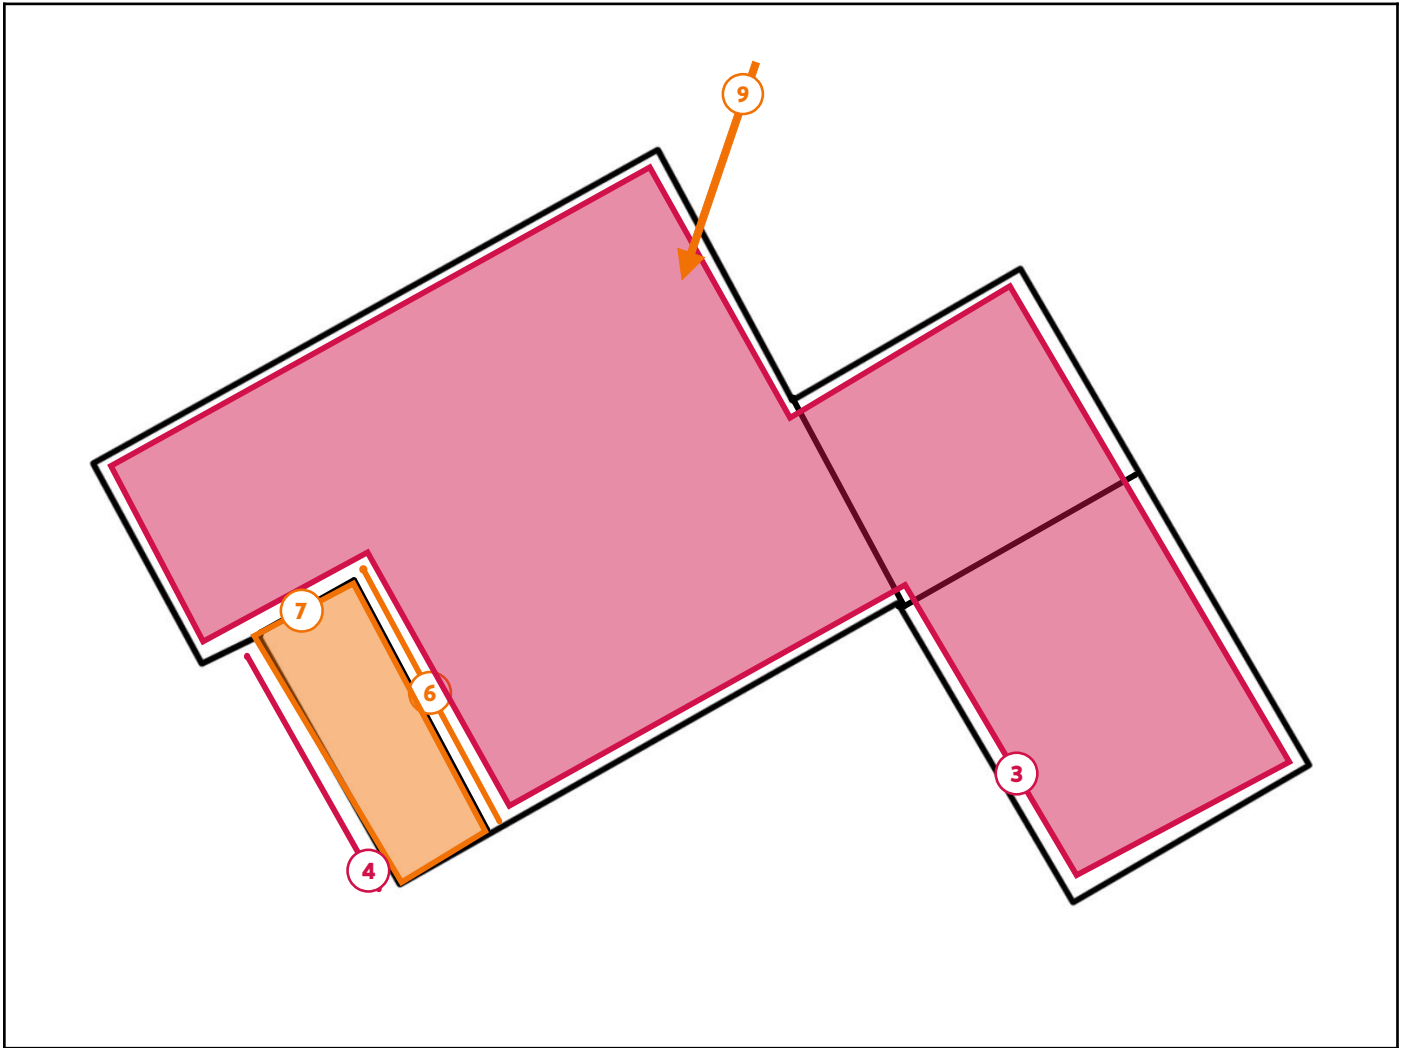
## Plan 1.2: Dakenplan

Beschrijving	Type	Actie
3. Onderdak	Asbestmateriaal	Dringend verwijderen
4. Slib regenwater	Asbestmateriaal	Dringend verwijderen
6. Asbestcement gevellenen	Asbestmateriaal	Verwijderen
7. Golfplaten dak	Asbestmateriaal	Verwijderen
9. Asbestbuis	Asbestmateriaal	Verwijderen

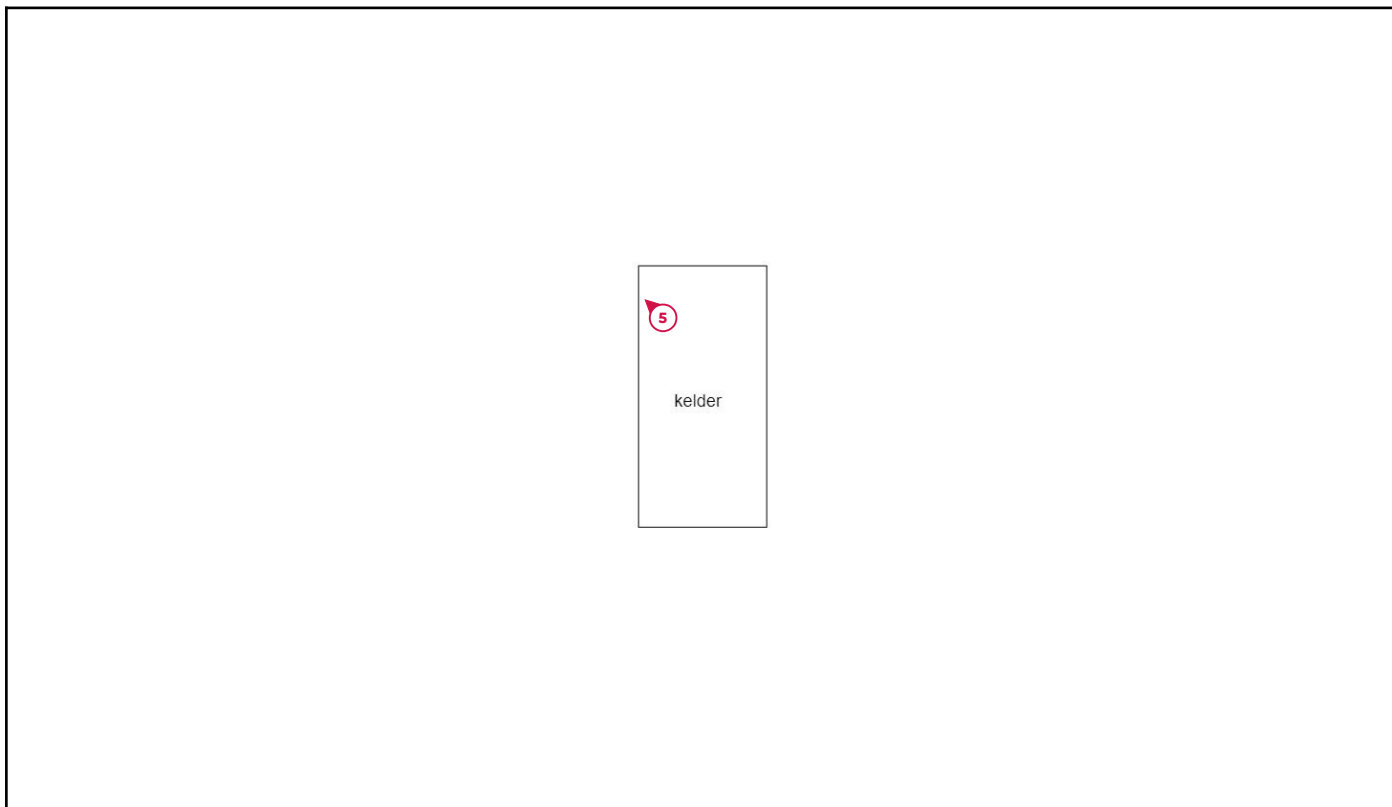
## Plan 1.3: Kelder

Beschrijving	Type	Actie
5. Bloembak	Asbestmateriaal	Dringend verwijderen

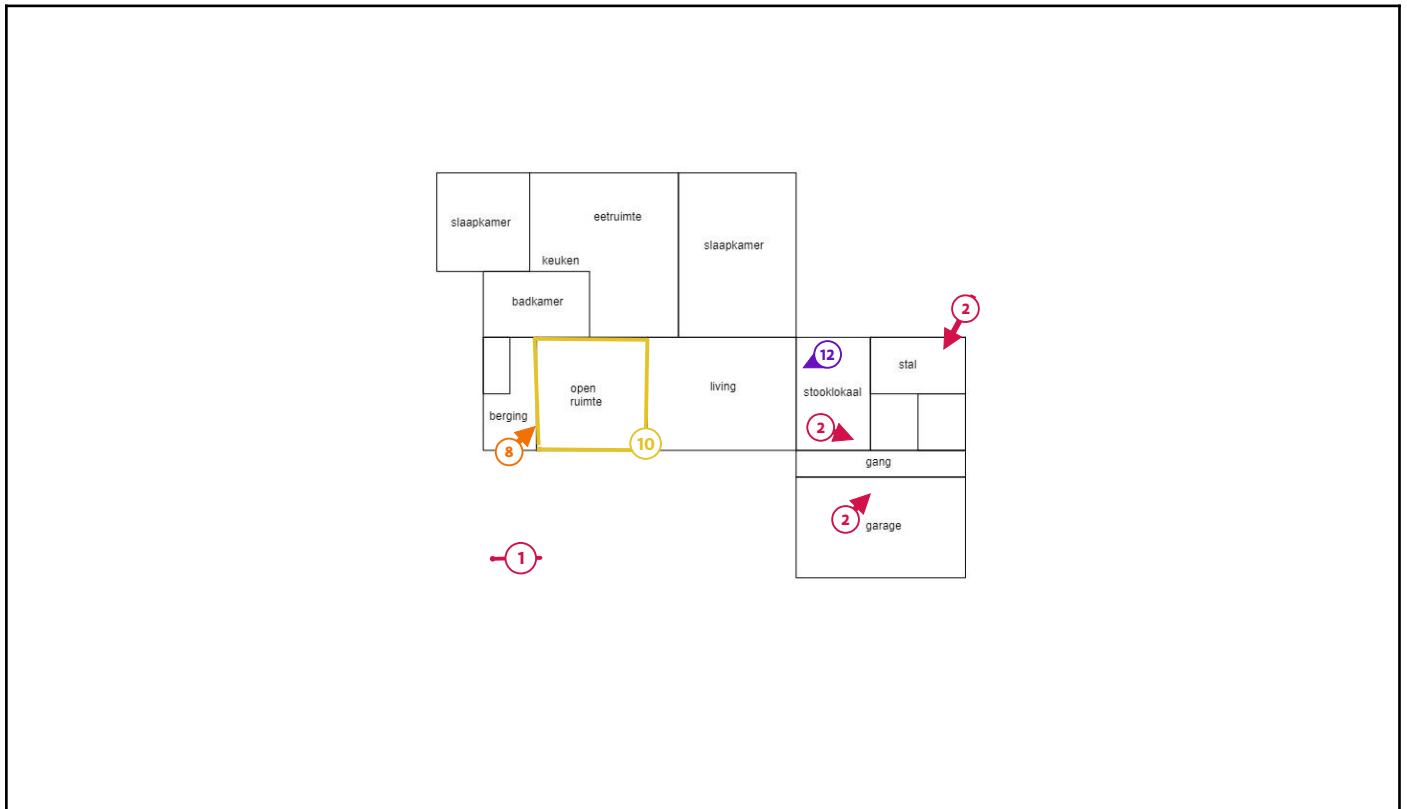
# Plan 1.4: Gelijkvloers

Beschrijving	Type	Actie
1. Afval asbestplaat	Asbestmateriaal	Dringend verwijderen
2. Afval asbestplaten	Asbestmateriaal	Dringend verwijderen
8. Schouwschuif	Asbestmateriaal	Verwijderen
10. Lambrisering	Asbestmateriaal	Zorgvuldig beheren
12. Pakkingen verwarmingsketel	Advies	-

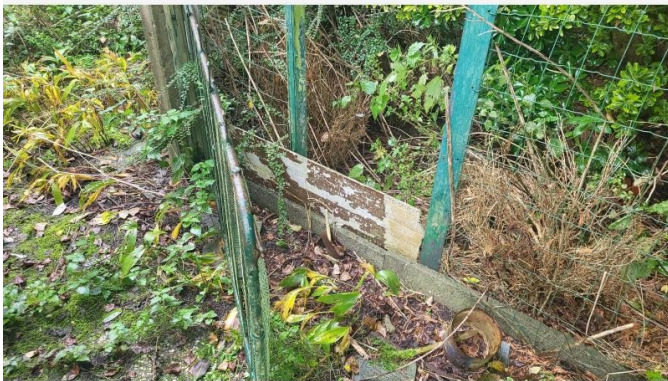
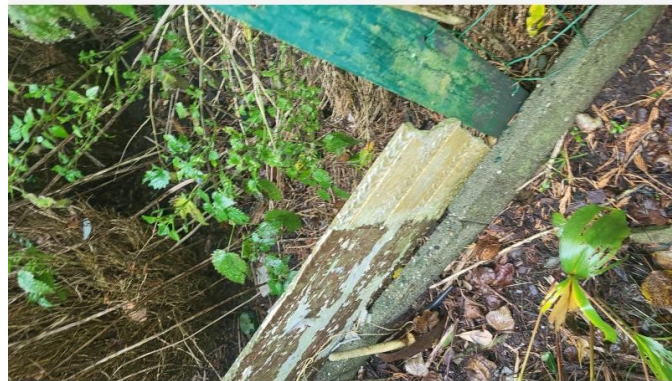
Het asbestmateriaal valt onder de mijlpaal van 2040.

**Dringend verwijderen**

Beschrijving	Afval asbestplaat
Type afvalstof	Betreft stock-voorraad of gedemonteerde asbestmaterialen
Aanwezige resten	Geen resten aanwezig
Omgeving	Binnen
Primaire drager	Vloer
Asbestmaterialen	<ul style="list-style-type: none"><li>• Plaat, paneel, tablet - Generiek</li></ul>
Bindmiddel van asbestmateriaal	Cement
Gebondenheid op basis van bindmiddel	Hecht
Hoeveelheid (gewicht - aantal)	<ul style="list-style-type: none"><li>• 5,00 kg - 1 stuk</li></ul>
Totaal gewicht	5,00 kg
Eenvoudig bereikbaar	Ja
Identificatiemethode	Vaststelling zonder monsternamen

- Verwijder het asbestafval.

- Eenvoudige handelingen: mag via doe-het-zelf of door werknemer(s) met opleidingsattest eenvoudige handelingen  
Dubbel verpakt af te voeren.

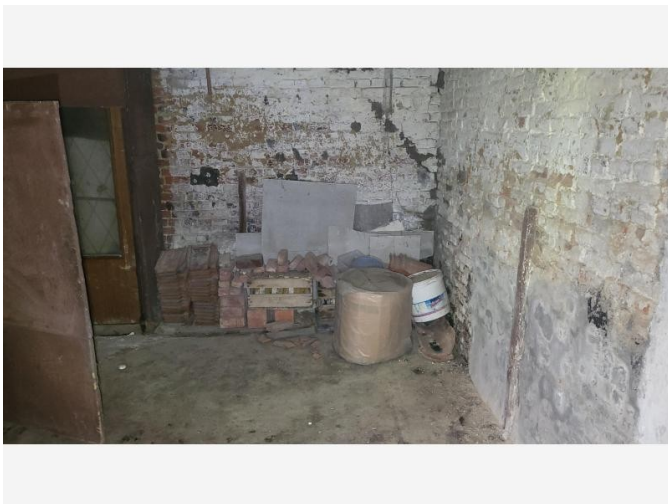
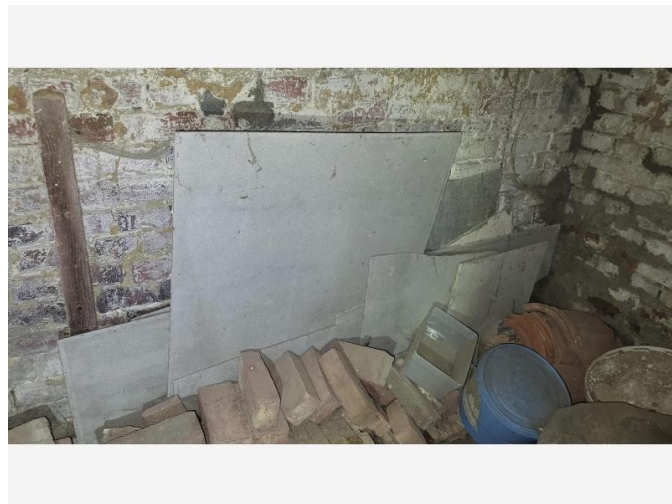
Het asbestmateriaal valt onder de mijlpaal van 2040.

**Dringend verwijderen**

Beschrijving	Afval asbestplaten
Type afvalstof	Betreft stock-voorraad of gedemonteerde asbestmaterialen
Aanwezige resten	Geen resten aanwezig
Omgeving	Binnen
Primaire drager	Vloer
Asbestmaterialen	<ul style="list-style-type: none"><li>• Plaat, paneel, tablet - Generiek</li></ul>
Bindmiddel van asbestmateriaal	Cement
Gebondenheid op basis van bindmiddel	Hecht
Hoeveelheid (gewicht - aantal)	<ul style="list-style-type: none"><li>• 20,00 kg - 1 stuk</li></ul>
Totaal gewicht	20,00 kg
Eenvoudig bereikbaar	Ja
Identificatiemethode	Vaststelling zonder monsternamen

- Verwijder het asbestafval.

- Eenvoudige handelingen: mag via doe-het-zelf of door werknemer(s) met opleidingsattest eenvoudige handelingen  
Eenvoudig te verwijderen met weinig kans op emissie van asbestvezels in de binnenlucht.

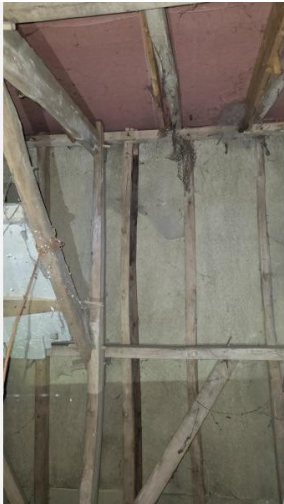
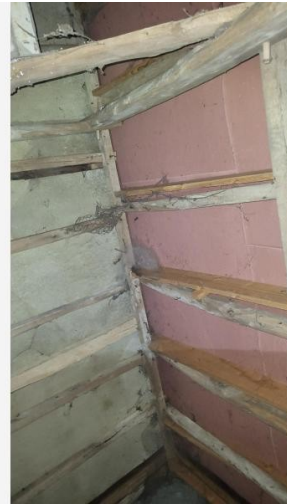
Het asbestmateriaal valt onder de mijlpaal van 2040.

**Dringend verwijderen**

Eindbeoordeling materiaalisico	Hoog materiaalisico en/of hoge kans op vezelvrijgave
--------------------------------	--

Gebondenheid	Categorie 1: hechtgebonden in oorsprong
Asbestsoort (vezeltype)	Crocidoliet aanwezig
Asbestconcentratie	Laag (< 50%)
Afschermingsgraad van het gehele materiaal	Geheel of deels (ook) vrij aan de binnenlucht
Toestand van het materiaal	Matig beschadigd, matig verweerd

Beschrijving	Onderdak
Omgeving	Binnen
Primaire drager	Schuin dak
Asbestmateriaal	Plaat, paneel, tablet - Type Menuiserite
Bindmiddel van asbestmateriaal	Cement
Gebondenheid op basis van bindmiddel	Hecht
Hoeveelheid (oppervlakte - dikte - aantal)	<ul style="list-style-type: none"><li>• 200,00 m<sup>2</sup> - 0,50 cm - 1 stuk</li></ul>
Totaal volume	1,00 m <sup>3</sup>
Eenvoudig bereikbaar	Ja
Bevestigingswijze	<ul style="list-style-type: none"><li>• Genageld, geniet</li></ul>
Identificatiemethode	Vaststelling zonder monstername
Destructieve handeling voor identificatie	Nee

- Zorg voor een veilig beheer. Vermijd het beschadigen van het asbestmateriaal. Controleer de toestand jaarlijks op wijzigingen.
- Zorg voor een veilig beheer en verwijder dit asbestmateriaal wanneer het bij werken eenvoudig bereikbaar wordt. Controleer de toestand jaarlijks op wijzigingen.

- Eenvoudige handelingen: mag via doe-het-zelf of door werknemer(s) met opleidingsattest eenvoudige handelingen  
Als het asbestverdachte materiaal volledig intact is en er geen vrije asbestvezels zichtbaar zijn, is er geen wettelijke verplichting om dit door een gecertificeerde firma te laten verwijderen. In principe kunt u dit materiaal zelf verwijderen met de nodige veiligheidsmaatregelen om uzelf en uw omgeving te beschermen. Het is van groot belang dat het materiaal tijdens de verwijdering intact blijft en er geen asbestvezels vrijkomen.

1. Verwijder de dakbedekking.
2. Verwijder de panlatten voorzichtig met een klauwhamer.
3. Maak de bevestigingsnagels van de onderdakplaten los met een klauwhamer en een blokje hout eronder om beschadiging te voorkomen.
4. Maak de onderdakplaten een voor een los in hun geheel.
5. Stapel de onderdakplaten een voor een voorzichtig in een asbestafvalzak (niet breken).
6. Het asbestafval kunt u brengen naar een erkend recyclagepark of bij een geregistreerde asbestinzamelaar.

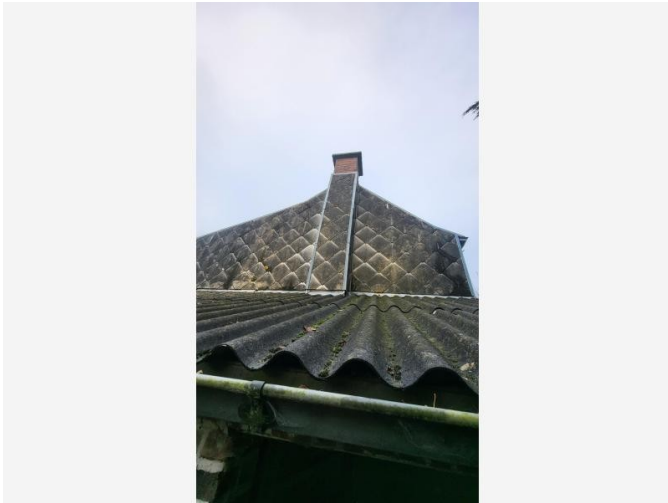
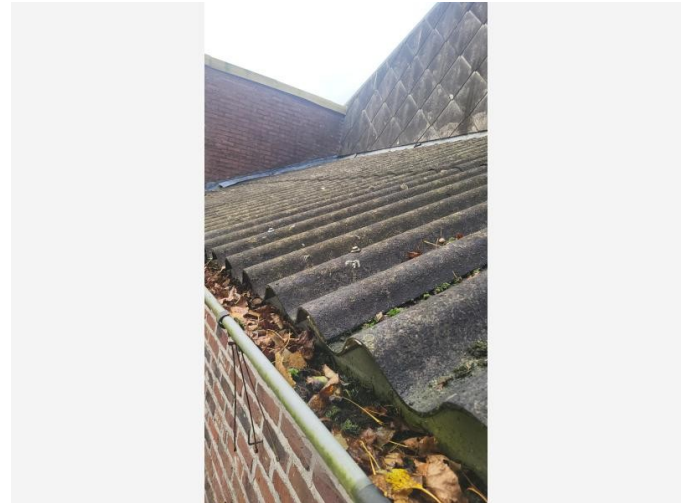
Het asbestmateriaal valt onder de mijlpaal van 2040.

**Dringend verwijderen**

Beschrijving	Slib regenwater
Type afvalstof	Betreft resten (contaminatie) van verwerking of beschadiging
Type resten (contaminatie)	<ul style="list-style-type: none"><li>• Stof, deeltjes &lt; 4 mm, flinters, gruis (los, opliggend)</li></ul>
Besmette materialen	<ul style="list-style-type: none"><li>• Sediment (dakgoot, afvoerbuï, regenwaterput, ...)</li></ul>
Bron van de resten	Golfplaten dak
Omgeving	Buiten
Primaire drager	Goot
Gebondenheid resten	Niet hecht
Hoeveelheid (gewicht - aantal)	<ul style="list-style-type: none"><li>• 1,00 kg - 1 stuk</li></ul>
Totaal gewicht	1,00 kg
Eenvoudig bereikbaar	Ja
Identificatiemethode	Vaststelling zonder monstername

- Verwijder het asbestafval.

- Eenvoudige handelingen: mag via doe-het-zelf of door werknemer(s) met opleidingsattest eenvoudige handelingen  
Eenvoudig te verwijderen met weinig kans op emissie van asbestvezels aan de buitenlucht.

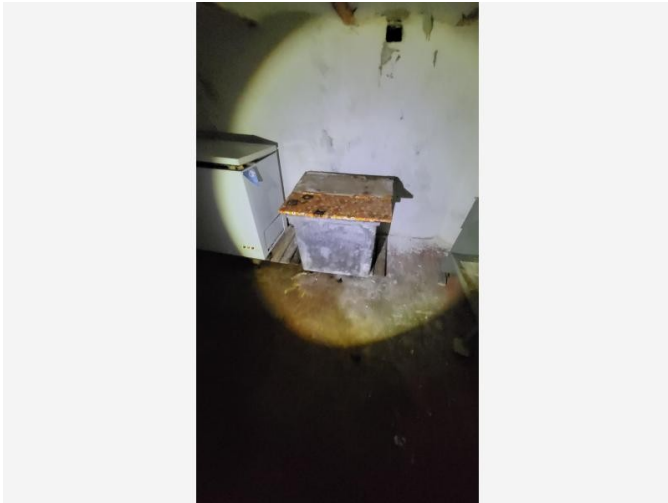
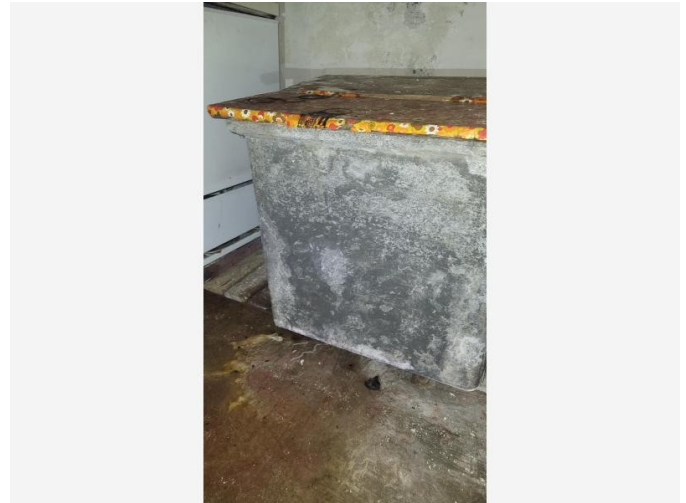
Het asbestmateriaal valt onder de mijlpaal van 2040.

**Dringend verwijderen**

Beschrijving	Bloembak
Type afvalstof	Betreft stock-voorraad of gedemonteerde asbestmaterialen
Aanwezige resten	Geen resten aanwezig
Omgeving	Binnen
Primaire drager	Vloer
Asbestmaterialen	<ul style="list-style-type: none"><li>• Bak, reservoir, kuip, bloembak</li></ul>
Bindmiddel van asbestmateriaal	Cement
Gebondenheid op basis van bindmiddel	Hecht
Hoeveelheid (gewicht - aantal)	<ul style="list-style-type: none"><li>• 10,00 kg - 1 stuk</li></ul>
Totaal gewicht	10,00 kg
Eenvoudig bereikbaar	Ja
Identificatiemethode	Vaststelling zonder monsternamen

- Verwijder het asbestafval.

- Eenvoudige handelingen: mag via doe-het-zelf of door werknemer(s) met opleidingsattest eenvoudige handelingen  
De bloembakken inpakken in asbestzak en afvoeren naar een containerpark die asbestmateriaal accepteert.

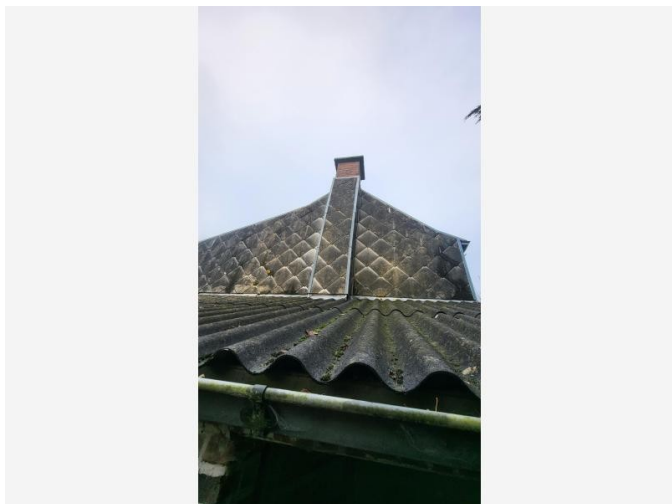
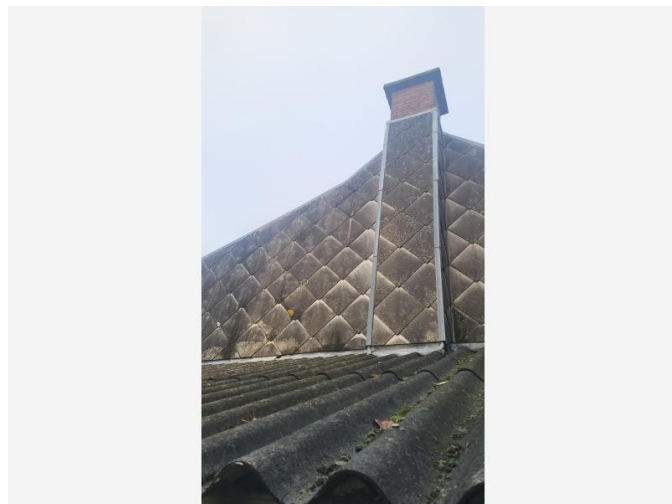
Het asbestmateriaal valt onder de mijlpaal van 2034.

Verwijderen

Eindbeoordeling materiaalrisico	Verhoogd materiaalrisico en/of verhoogde kans op vezelvrijgave
---------------------------------	--

Gebondenheid	Categorie 1: hechtgebonden in oorsprong
Asbestsoort (vezeltype)	Crocidoliet aanwezig
Asbestconcentratie	Laag (< 50%)
Afschermingsgraad van het gehele materiaal	Geheel of deels vrij aan de buitenlucht
Toestand van het materiaal	Matig beschadigd, matig verweerd

Beschrijving	Asbestcement gevelleien
Omgeving	Buiten
Primaire drager	Wand buitenschil
Asbestmateriaal	Dak- en gevelbekleding - Lei, shingle
Bindmiddel van asbestmateriaal	Cement
Gebondenheid op basis van bindmiddel	Hecht
Hoeveelheid (oppervlakte - aantal)	<ul style="list-style-type: none"><li>• 25,00 m<sup>2</sup> - 1 stuk</li></ul>
Totale oppervlakte	25,00 m <sup>2</sup>
Eenvoudig bereikbaar	Ja
Bevestigingswijze	<ul style="list-style-type: none"><li>• Genageld, geniet</li></ul>
Identificatiemethode	Vaststelling zonder monsternamen
Destructieve handeling voor identificatie	Nee

- Zorg voor een veilig beheer. Vermijd het beschadigen van het asbestmateriaal. Controleer de toestand jaarlijks op wijzigingen.
- Zorg voor een veilig beheer en verwijder dit asbestmateriaal wanneer het bij werken eenvoudig bereikbaar wordt. Controleer de toestand jaarlijks op wijzigingen.
- Hemelwater dat afspoelt van asbestcement daken of gevels kan asbestdeeltjes bevatten. Gebruik het enkel voor gesloten circuits (bv. spoelen toiletten). Reinig na het vervangen van het dak of de gevel de dakgoten en regenwaterput of -ton om asbesthoudend sediment of slib te verwijderen

- Eenvoudige handelingen: mag via doe-het-zelf of door werknemer(s) met opleidingsattest eenvoudige handelingen  
De wet schrijft geen verplichting voor om een gespecialiseerde firma met een opleidingsattest eenvoudige handelingen in te schakelen voor de verwijdering van asbestverdachte gevelleien. In principe mag u deze toepassing zelf verwijderen, ongeacht beschadigingen of vrije asbestvezels, maar u dient wel de nodige veiligheidsmaatregelen te nemen om uzelf en uw omgeving te beschermen. Het is belangrijk op te merken dat een beschadigde asbesttoepassing in slechte staat gemakkelijk verder kan breken of vergruizen,

1. Gevelleien mogen niet gebroken of beschadigd worden, dus gooi of breek ze nooit.
2. Besproei de leien met een speciaal fixeermiddel (per keer ongeveer 5m<sup>2</sup>).
3. Maak de bevestigingsnagel van de lei los met een klauwhamer en een blokje hout eronder om beschadiging te voorkomen.
4. Maak de leien een voor een los.
5. Stapel de leien een voor een voorzichtig in een asbestafvalzak (breek ze niet).
6. U kunt het asbestafval afleveren op het recyclagepark of bij een geregistreerde asbestinzamelaar.

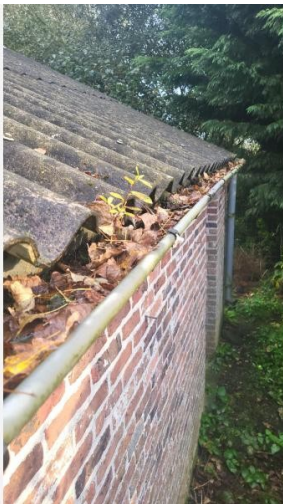
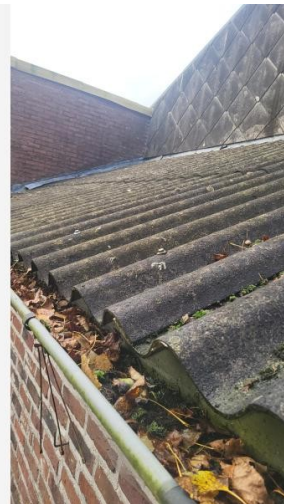
Het asbestmateriaal valt onder de mijlpaal van 2034.

Verwijderen

Eindbeoordeling materiaalrisico	Verhoogd materiaalrisico en/of verhoogde kans op vezelvrijgave
---------------------------------	--

Gebondenheid	Categorie 1: hechtgebonden in oorsprong
Asbestsoort (vezeltype)	Crocidoliet aanwezig
Asbestconcentratie	Laag (< 50%)
Afschermingsgraad van het gehele materiaal	Geheel of deels vrij aan de buitenlucht
Toestand van het materiaal	Matig beschadigd, matig verweerd

<b>Beschrijving</b>	Golfplaten dak
<b>Omgeving</b>	Buiten
<b>Primaire drager</b>	Schuin dak
<b>Asbestmateriaal</b>	Dak- en gevelbekleding - Golfplaat
<b>Bindmiddel van asbestmateriaal</b>	Cement
<b>Gebondenheid op basis van bindmiddel</b>	Hecht
<b>Hoeveelheid (oppervlakte - aantal)</b>	<ul style="list-style-type: none"><li>• 10,00 m<sup>2</sup> - 1 stuk</li></ul>
<b>Totale oppervlakte</b>	10,00 m <sup>2</sup>
<b>Eenvoudig bereikbaar</b>	Ja
<b>Bevestigingswijze</b>	<ul style="list-style-type: none"><li>• Genageld, geniet</li></ul>
<b>Identificatiemethode</b>	Vaststelling zonder monsternamen
<b>Destructieve handeling voor identificatie</b>	Nee

- Zorg voor een veilig beheer. Vermijd het beschadigen van het asbestmateriaal. Controleer de toestand jaarlijks op wijzigingen.
- Zorg voor een veilig beheer en verwijder dit asbestmateriaal wanneer het bij werken eenvoudig bereikbaar wordt. Controleer de toestand jaarlijks op wijzigingen.
- Hemelwater dat afspoelt van asbestcement daken of gevels kan asbestdeeltjes bevatten. Gebruik het enkel voor gesloten circuits (bv. spoelen toiletten). Reinig na het vervangen van het dak of de gevel de dakgoten en regenwaterput of -ton om asbesthoudend sediment of slib te verwijderen

- Eenvoudige handelingen: mag via doe-het-zelf of door werknemer(s) met opleidingsattest eenvoudige handelingen  
Voor golfplaten bestaat er geen wettelijke verplichting om deze asbestverdachte toepassing te laten verwijderen door een firma met een opleidingsattest eenvoudige handelingen. In principe mag u deze asbesttoepassing zelf verwijderen, ongeacht beschadigingen of vrije asbestvezels, zolang u de nodige veiligheidsmaatregelen in acht neemt om uzelf en uw omgeving te beschermen. Echter, een beschadigde asbesttoepassing in slechte staat kan makkelijk verder breken of vergruizen, wat schadelijke asbestvezels

1. Zorg ervoor dat de golfplaten niet breken of beschadigd worden (nooit gooien of breken).
2. Besproei de golfplaten met een speciaal fixeermiddel op de bevestigingspunten.
3. Maak de bevestigingsnagels van de golfplaat los met behulp van een klauwhamer en een blokje hout eronder om beschadiging te vermijden. Als er schroeven zijn, draai deze dan voorzichtig uit zonder beschadiging.
4. Verwijder de golfplaten een voor een.
5. Stapel de golfplaten een voor een voorzichtig op in een asbestafvalzak (niet breken).
6. Breng het asbestafval naar een recyclingepark of een geregistreerde asbestinzamelaar.

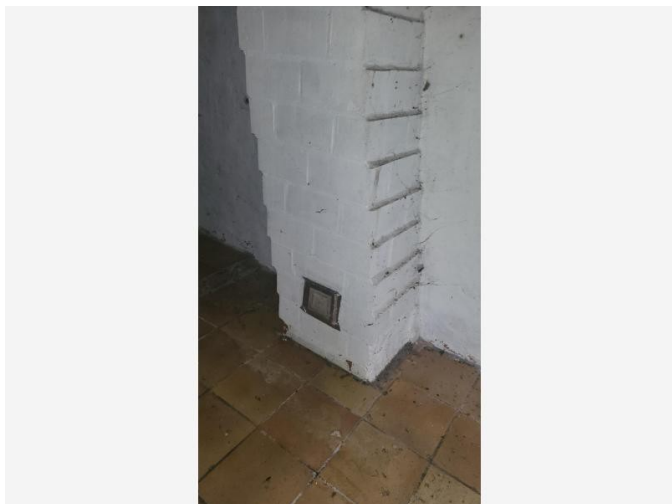
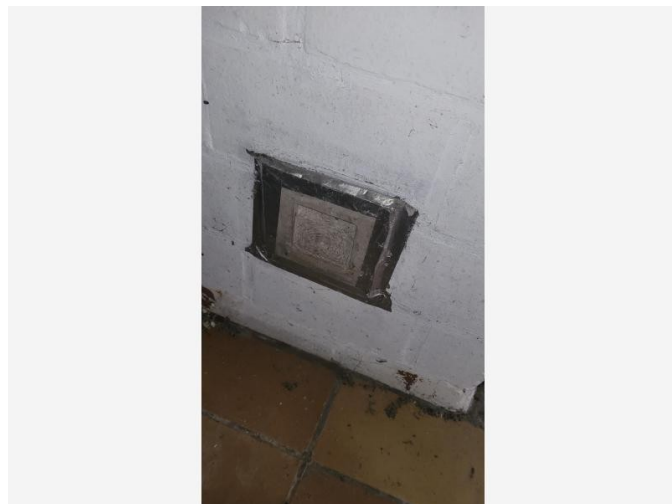
Het asbestmateriaal valt onder de mijlpaal van 2040.

**Verwijderen**

Eindbeoordeling materiaalrisico	Verhoogd materiaalrisico en/of verhoogde kans op vezelvrijgave
---------------------------------	--

Gebondenheid	Categorie 1: hechtgebonden in oorsprong
Asbestsoort (vezeltype)	Crocidoliet aanwezig
Asbestconcentratie	Laag (< 50%)
Afschermingsgraad van het gehele materiaal	Geheel of deels (ook) vrij aan de binnenlucht
Toestand van het materiaal	Licht beschadigd, licht verweerd. Intact calciumsilicaatmateriaal of categorie III 'gebondenheid'

Beschrijving	Schouwschuif
Omgeving	Binnen
Primaire drager	Binnenwand
Asbestmateriaal	Plaat, paneel, tablet - Generiek
Bindmiddel van asbestmateriaal	Cement
Gebondenheid op basis van bindmiddel	Hecht
Hoeveelheid (oppervlakte - dikte - aantal)	• 0,10 m <sup>2</sup> - 2,00 cm - 1 stuk
Totaal volume	0,002 m <sup>3</sup>
Eenvoudig bereikbaar	Ja
Bevestigingswijze	• Geklemd
Identificatiemethode	Vaststelling zonder monstername
Destructieve handeling voor identificatie	Nee

- Zorg voor een veilig beheer. Vermijd het beschadigen van het asbestmateriaal. Controleer de toestand jaarlijks op wijzigingen.
- Verwijder dit asbestmateriaal zo snel mogelijk. Volg de toestand goed op.

- Eenvoudige handelingen: mag via doe-het-zelf of door werknemer(s) met opleidingsattest eenvoudige handelingen  
Eenvoudig op te tillen.

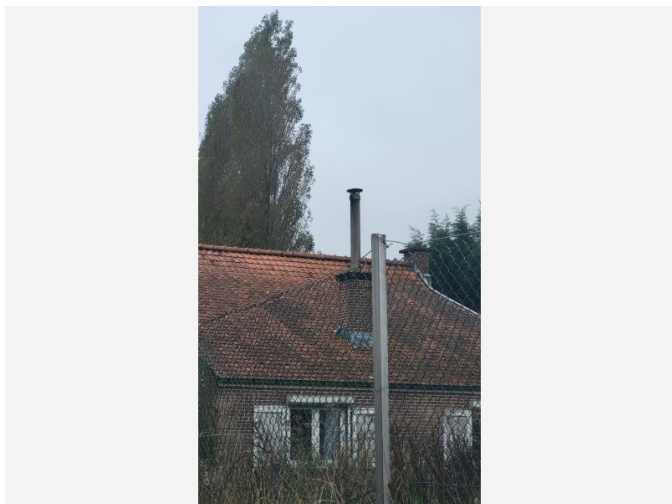
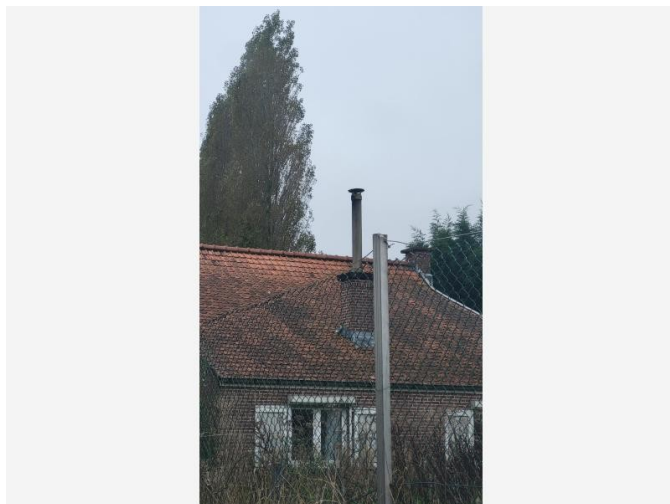
Het asbestmateriaal valt onder de mijlpaal van 2040.

Verwijderen

Eindbeoordeling materiaalrisico	Verhoogd materiaalrisico en/of verhoogde kans op vezelvrijgave
---------------------------------	--

Gebondenheid	Categorie 1: hechtgebonden in oorsprong
Asbestsoort (vezeltype)	Crocidoliet aanwezig
Asbestconcentratie	Laag (< 50%)
Afschermingsgraad van het gehele materiaal	Geheel of deels vrij aan de buitenlucht
Toestand van het materiaal	Matig beschadigd, matig verweerd

Beschrijving	Asbestbuis
Omgeving	Buiten
Primaire drager	Schuin dak
Asbestmateriaal	Buis, koker, leiding, pijp, doorvoer
Bindmiddel van asbestmateriaal	Cement
Gebondenheid op basis van bindmiddel	Hecht
Hoeveelheid (lengte - omtrek - dikte - aantal)	<ul style="list-style-type: none"><li>• 2,50 m - 10,00 cm - 1,00 cm - 1 stuk</li></ul>
Totaal volume	0,003 m <sup>3</sup>
Eenvoudig bereikbaar	Ja
Bevestigingswijze	<ul style="list-style-type: none"><li>• Geklemd</li><li>• Verlijmd, ingegoten, versmeerd</li></ul>
Identificatiemethode	Vaststelling zonder monsternamen
Destructieve handeling voor identificatie	Nee

- Zorg voor een veilig beheer. Vermijd het beschadigen van het asbestmateriaal. Controleer de toestand jaarlijks op wijzigingen.
- Zorg voor een veilig beheer en verwijder dit asbestmateriaal wanneer het bij werken eenvoudig bereikbaar wordt. Controleer de toestand jaarlijks op wijzigingen.

- Eenvoudige handelingen: mag via doe-het-zelf of door werknemer(s) met opleidingsattest eenvoudige handelingen  
Gezien de locatie, het gewicht en de omvang van de geïnstalleerde asbestcementbuis, is het aan te raden om deze niet zelf te verwijderen, hoewel de wet dit niet verbiedt. Het is belangrijk om de buis zorgvuldig te verwijderen zonder deze te breken of te gooien. Vervolgens dient de buis te worden afgevoerd naar een erkende asbestopslagplaats of recyclagepark. Vergeet niet om uw eigen veiligheid te waarborgen door altijd een mondkapje en beschermende kleding te dragen.

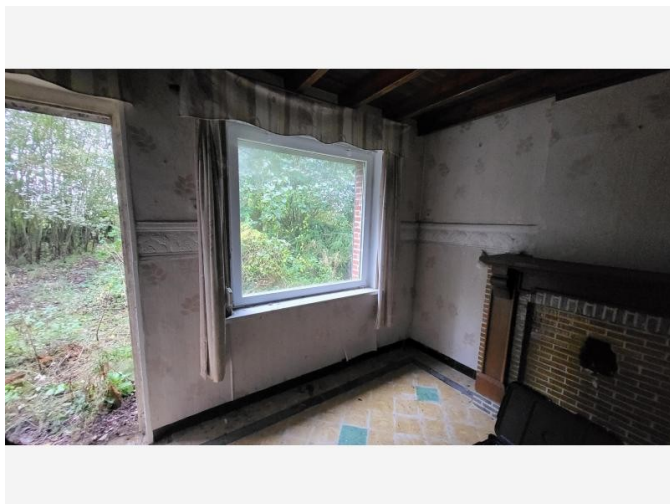
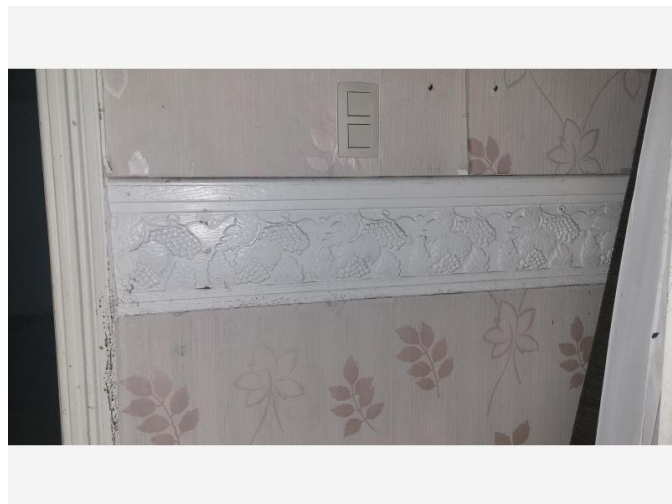
Het asbestmateriaal valt onder de mijlpaal van 2040.

Zorgvuldig beheren

Eindbeoordeling materiaalrisico	Laag materiaalrisico en/of verlaagde kans op vezelvrijgave
---------------------------------	--

Gebondenheid	Categorie 1: hechtgebonden in oorsprong
Asbestsoort (vezeltype)	Crocidoliet aanwezig
Asbestconcentratie	Laag (< 50%)
Afschermingsgraad van het gehele materiaal	Niet stootvaste afscherming
Toestand van het materiaal	Licht beschadigd, licht verweerd. Intact calciumsilicaatmateriaal of categorie III 'gebondenheid'

Beschrijving	Lambrisering
Omgeving	Binnen
Primaire drager	Binnenwand
Asbestmateriaal	Plaat, paneel, tablet - Generiek
Bindmiddel van asbestmateriaal	Cement
Gebondenheid op basis van bindmiddel	Hecht
Hoeveelheid (oppervlakte - dikte - aantal)	• 10,00 m <sup>2</sup> - 1,00 cm - 1 stuk
Totaal volume	0,10 m <sup>3</sup>
Eenvoudig bereikbaar	Ja
Bevestigingswijze	• Genageld, geniet
Identificatiemethode	Vaststelling zonder monstername
Destructieve handeling voor identificatie	Nee
Opmerking	Op de onderste helft van de wanden is er een asbesthoudende lambrisering aangebracht. Deels is bedekt met behangpapier.

- Zorg voor een veilig beheer. Vermijd het beschadigen van het asbestmateriaal. Controleer de toestand jaarlijks op wijzigingen.
- Zorg voor een veilig beheer en verwijder dit asbestmateriaal wanneer het bij werken eenvoudig bereikbaar wordt. Controleer de toestand jaarlijks op wijzigingen.

- Eenvoudige handelingen: mag via doe-het-zelf of door werknemer(s) met opleidingsattest eenvoudige handelingen  
Het verwijderen creëert weinig risico op emissie van asbestvezels.

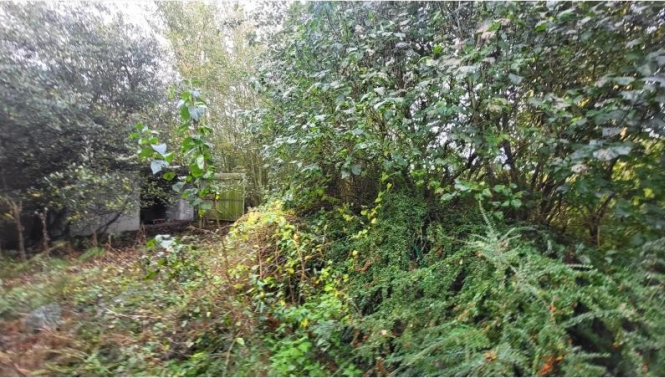
# Fiche 11: Overwoekerende vegetatie, onderzoek onmogelijk

**Reden:** Overwoekerende vegetatie

**Uitleg van de asbestdeskundige:** De vegetatie is danig overwoekerd dat een deel van het inspectiegebied niet toegankelijk is. deskundige kan dan ook geen volledig oordeel vellen over deze onderdelen van het inspectiegebied. Verder onderzoek is nodig wanneer deze vegetatie is geruimd

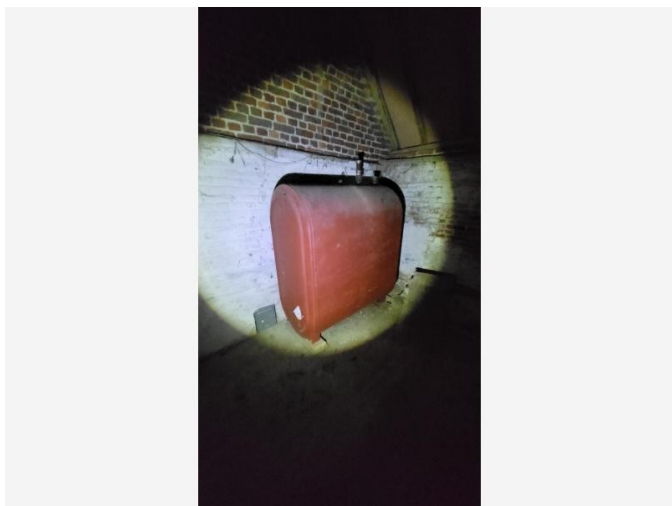
Er kunnen asbesthoudende onderdelen, zoals pakkingen aanwezig zijn binnenin de ketel/boiler/machine.
