# Asbestinventarisat attest

Centrumstraat 33, 9920 Lievegem

Attestnummer : 20260517-000023.000

Uitgegeven op : 17.05.2026

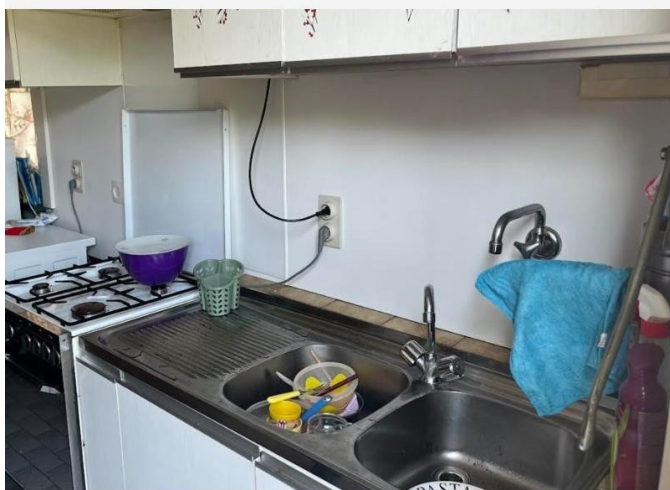
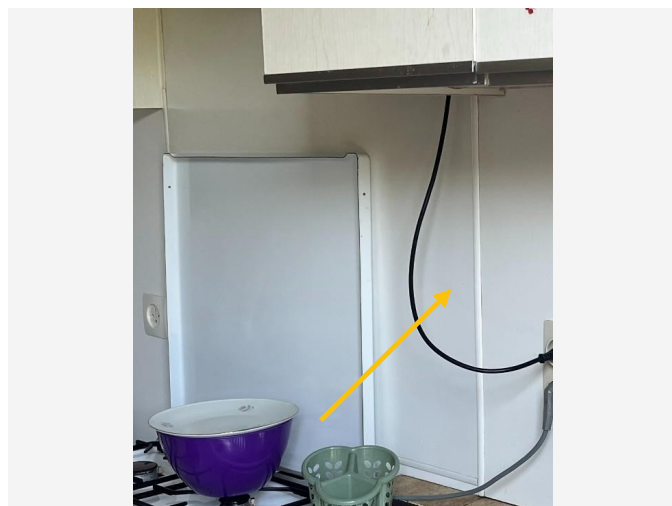
| Eindbeoordeling materiaalisico | Laag materiaalisico en/of verlaagde kans op vezelvrijgave |

| Asbestsoort (vezeltype) | Crocidoliet aanwezig |
| Toestand van het materiaal | Onbeschadigd, niet verweerd |

| Beschrijving | Keukenachterwand |
| Asbestmateriaal | Plaat, paneel, tablet - Geëmailleerd, type Glasal |
| Opmerking | Keukenachterwand aan de kookplaat in de keuken. |

Zorgvuldig beheren

- Zorg voor een veilig beheer. Vermijd het beschadigen van het asbestmateriaal. Controleer de toestand jaarlijks op wijzigingen.
- Voer bijkomende staalname(s) uit.

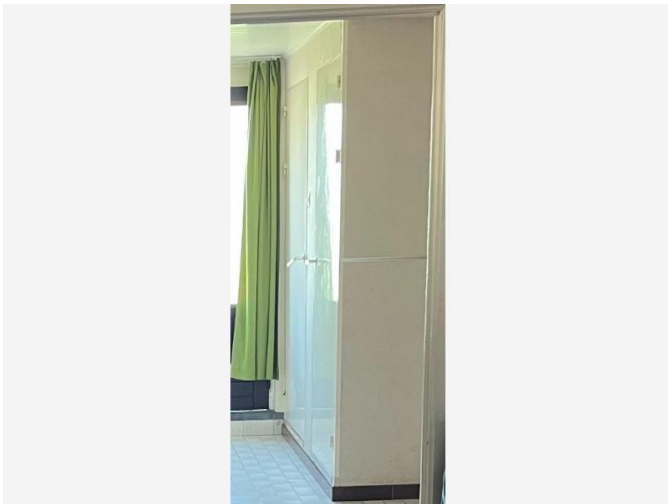
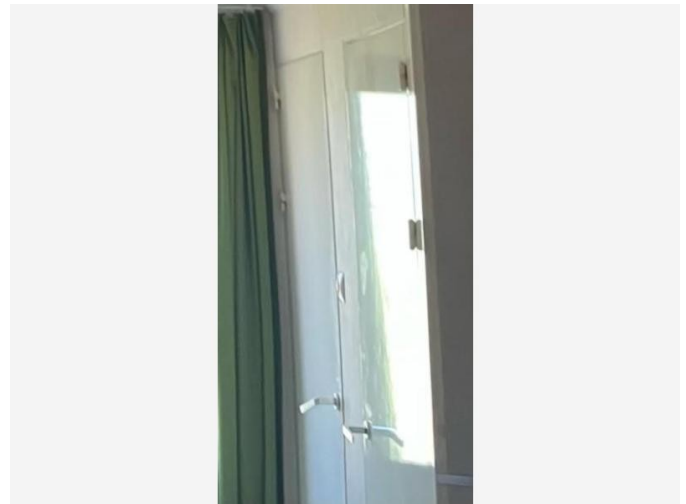
| Eindbeoordeling materiaalisico | Laag materiaalisico en/of verlaagde kans op vezelvrijgave |

| Asbestsoort (vezeltype) | Crocidoliet aanwezig |
| Toestand van het materiaal | Onbeschadigd, niet verweerd |

| Beschrijving | Binnendeuren |
| Asbestmateriaal | Plaat, paneel, tablet - Geëmailleerd, type Glasal |

Zorgvuldig beheren

- Zorg voor een veilig beheer. Vermijd het beschadigen van het asbestmateriaal. Controleer de toestand jaarlijks op wijzigingen.
- Voer bijkomende staalname(s) uit.

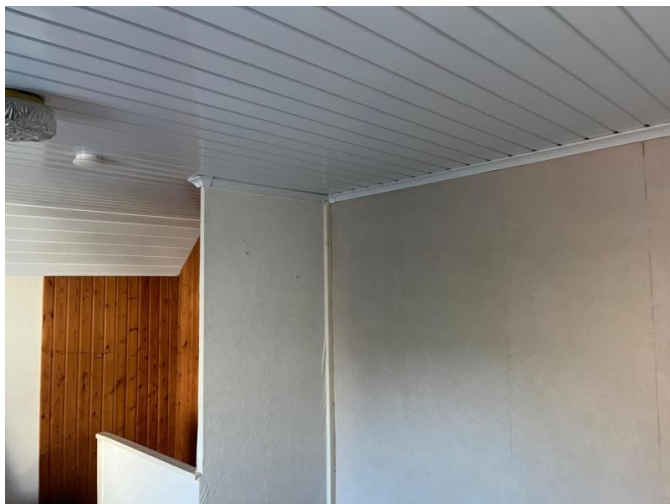
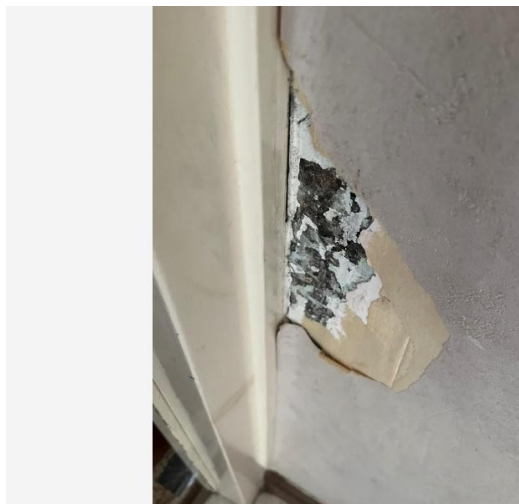
| Eindbeoordeling materiaalrisico | Laag materiaalrisico en/of verlaagde kans op vezelvrijgave |

| Asbestsoort (vezeltype) | Crocidoliet aanwezig |
| Toestand van het materiaal | Onbeschadigd, niet verweerd |

| Beschrijving | Binnenmuren |
| Asbestmateriaal | Plaat, paneel, tablet - Type Menuiserie |
| Opmerking | <p>De opgegeven oppervlaktes zijn indicatief.</p> <p>Scheidingsmuren zijn opgebouwd in vlakke asbestplaten, facturen toegevoegd.</p> |

Zorgvuldig beheren

- Zorg voor een veilig beheer. Vermijd het beschadigen van het asbestmateriaal. Controleer de toestand jaarlijks op wijzigingen.
- Voer bijkomende staalname(s) uit.

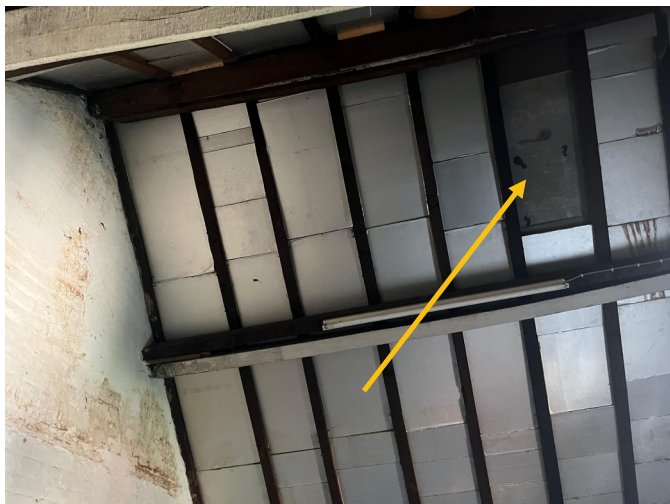
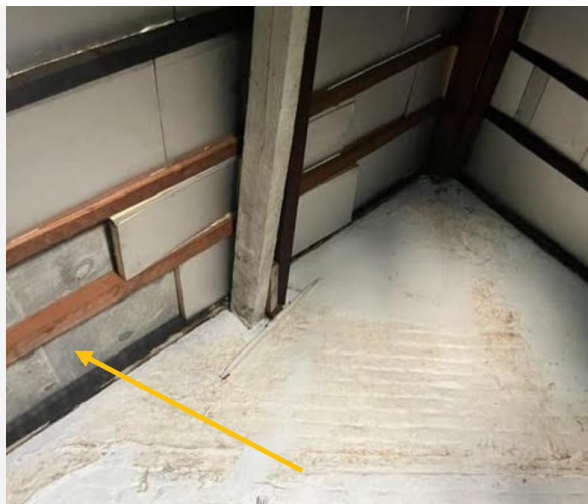
| Eindbeoordeling materiaalisico | Laag materiaalisico en/of verlaagde kans op vezelvrijgave |

| Asbestsoort (vezeltype) | Crocidoliet aanwezig |
| Toestand van het materiaal | Onbeschadigd, niet verweerd |

| Beschrijving | Onderdak |
| Asbestmateriaal | Plaat, paneel, tablet - Type Menuiserie |
| Opmerking | De opgegeven oppervlaktes zijn indicatief. Factuur van asbestplaten toegevoegd. |

Zorgvuldig beheren

- Zorg voor een veilig beheer. Vermijd het beschadigen van het asbestmateriaal. Controleer de toestand jaarlijks op wijzigingen.
- Voer bijkomende staalname(s) uit.

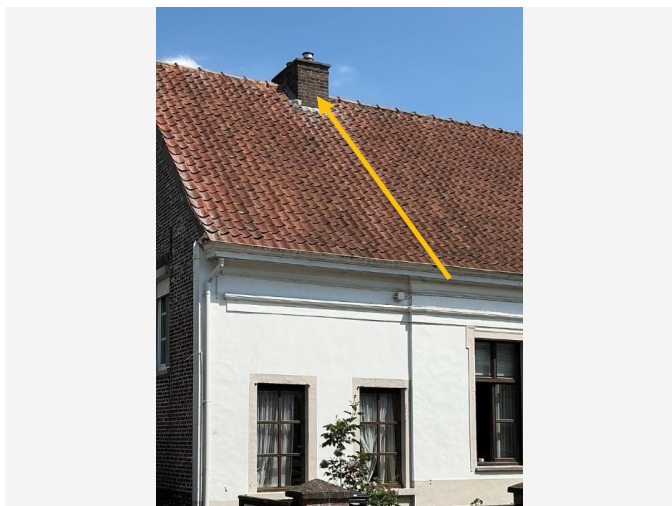
**Reden:** Het te onderzoeken materiaal situeert zich hoger dan 3,50 m te rekenen vanaf een veilige ondergrond

**Uitleg van de asbestdeskundige:** De rookgaskanaal langs de binnenzijde niet bereikbaar en niet volledig zichtbaar.

De rookgaskanalen situeren zich op hoge hoogte.

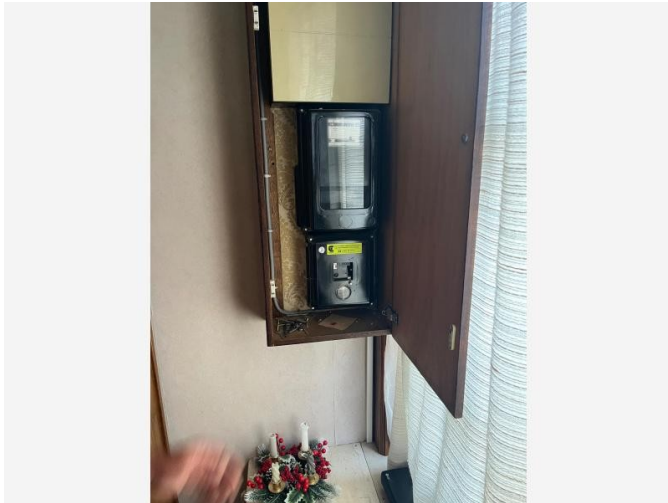
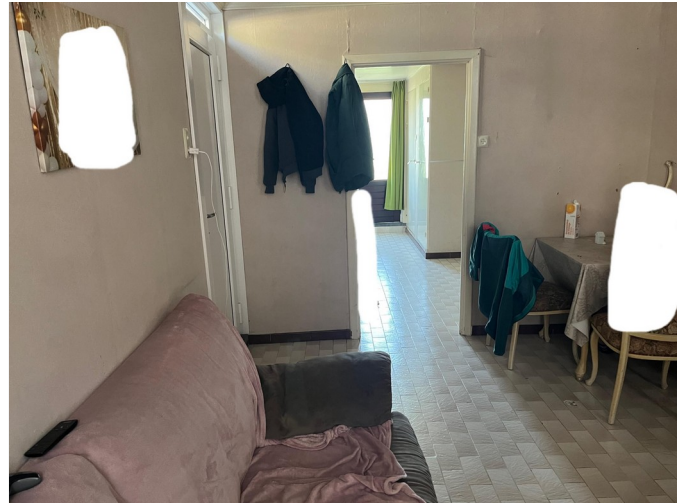
Elektriciteitsmeter van de maatschappij, niet van de eigenaar.

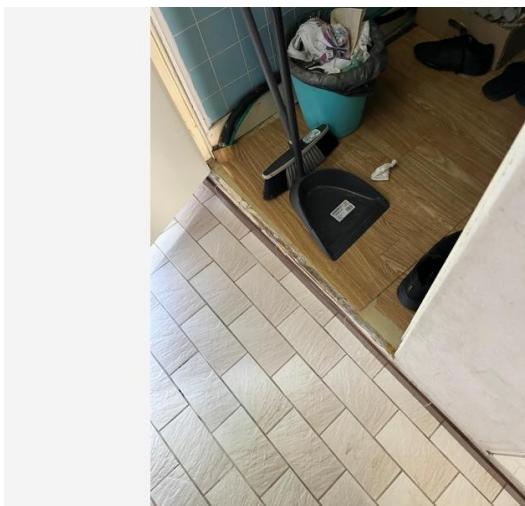
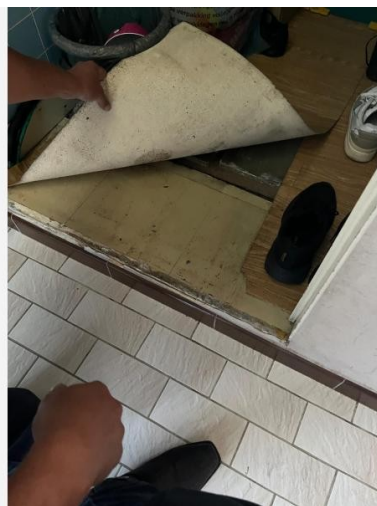
## Fiche 7: Tegel

Geen asbest

| # | Type | Referentie | Resultaat |
|---|---|---|---|
| 7.1 | Puntmonster | LC90526 33 PT | Geen asbest |

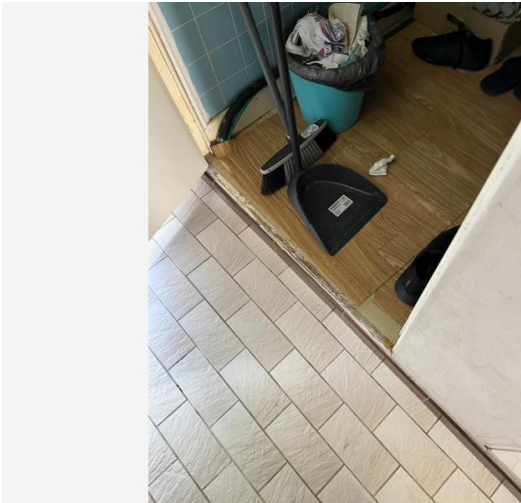
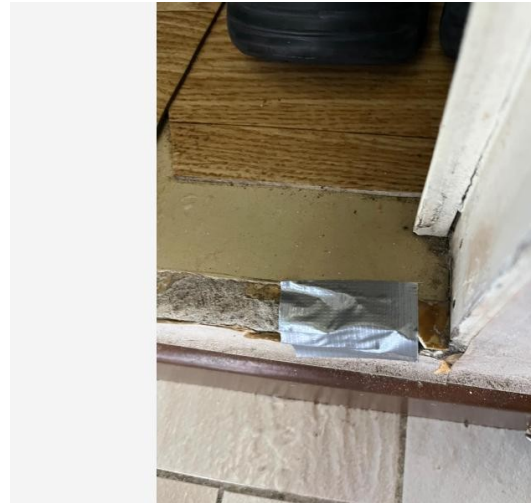
## Fiche 8: Tegellijm

Geen asbest

| # | Type | Referentie | Resultaat |
|---|---|---|---|
| 8.1 | Puntmonster | LC90526 33 PTL | Geen asbest |

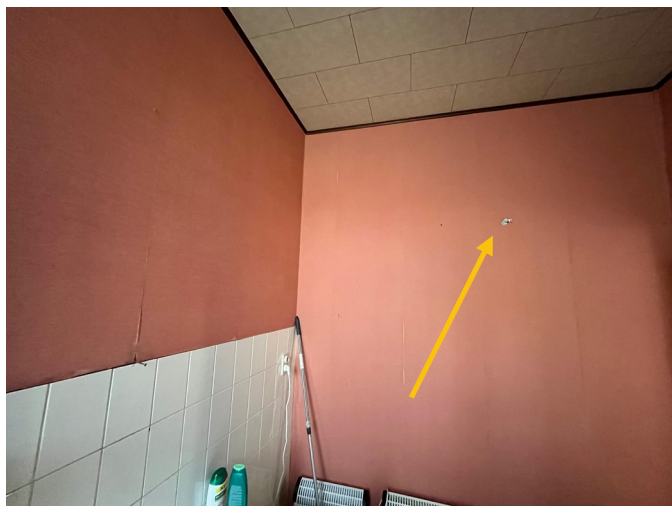
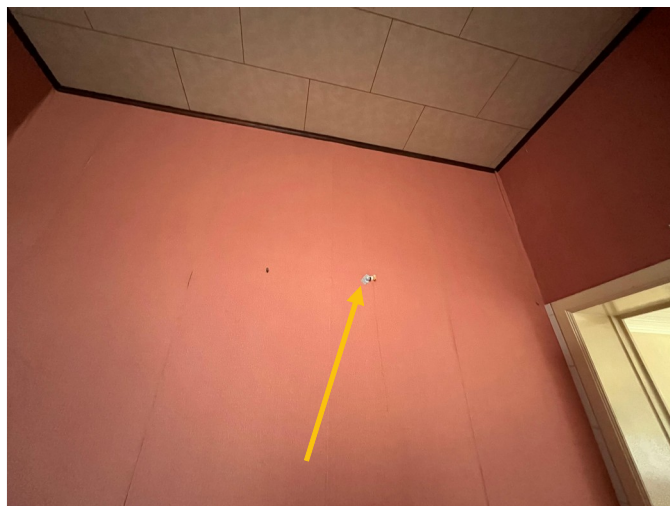
## Fiche 9: Pleisterwerk wanden

Geen asbest

| # | Type | Referentie | Resultaat |
|---|---|---|---|
| 9.1 | Mengmonster | LC90526 33 PM | Geen asbest |

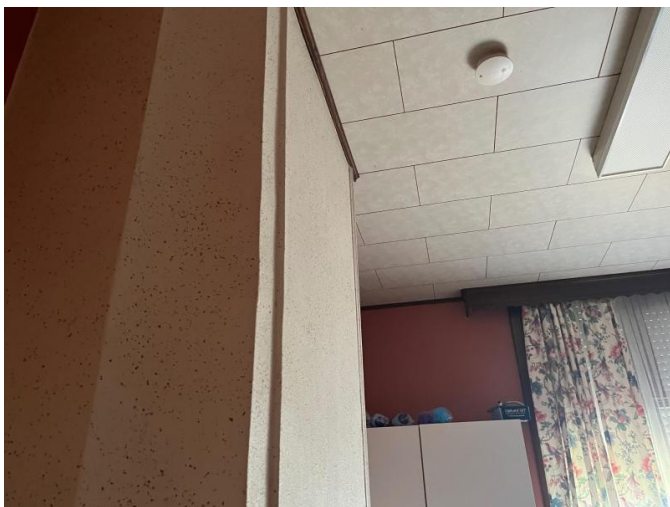
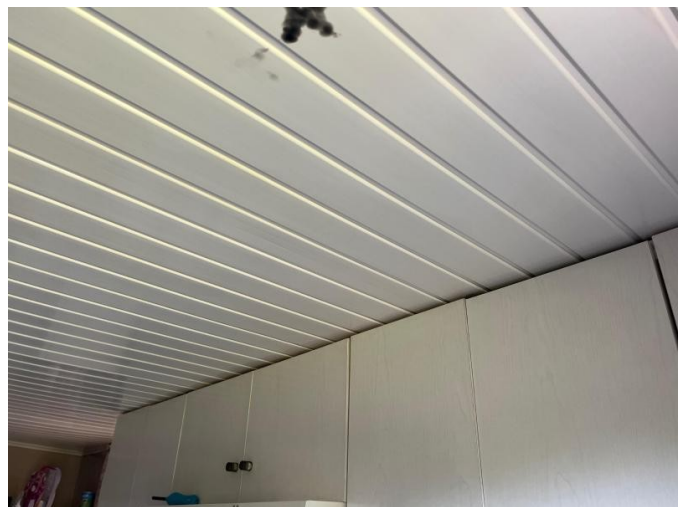
### Fiche 15: Plafonds

| Beschrijving | Notitie | Terug te vinden op plannen |
|---|---|---|
| Fiche 15: Plafonds | Plafonds bestaan uit beplating en/of lambriseringen. In het kader van een niet destructief onderzoek konden de achterliggende lagen niet worden geanalyseerd. Enkel door deze te verwijderen of door een destructief onderzoek kunnen de achterliggende lagen geanalyseerd worden. Bij vernieuwing van deze binnenschil wordt aanbevolen om nieuw monsternamen te laten nemen. | - |
