# Asbestinventarisatattest

Centrumstraat 35, 9920 Lievegem

Attestnummer : 20260517-000018.001

Uitgegeven op : 17.05.2026

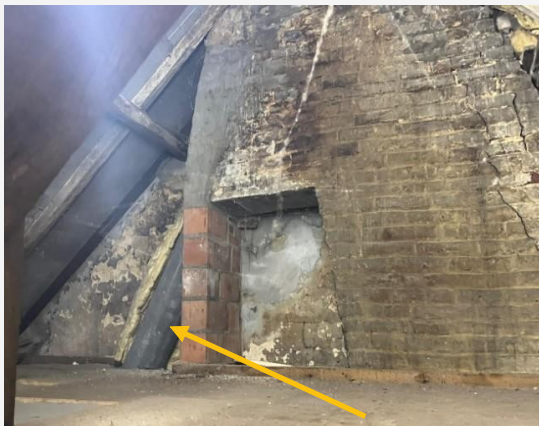
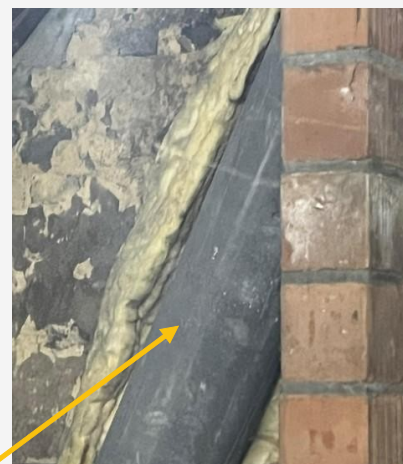
Het asbestmateriaal valt onder de mijlpaal van 2034.

| Eindbeoordeling materiaalrisico | Laag materiaalrisico en/of verlaagde kans op vezelvrijgave |

| Gebondenheid | Categorie 1: hechtgebonden in oorsprong |
| Asbestsoort (vezeltype) | Crocidoliet aanwezig |
| Asbestconcentratie | Laag (< 50%) |
| Afschermingsgraad van het gehele materiaal | Geheel of deels vrij aan de binnenlucht, maar geen contact met binnenluchtstromen |
| Toestand van het materiaal | Onbeschadigd, niet verweerd |

| Beschrijving | Rookgaskanaal woning |
| Asbestmateriaal | Rookgaskanaal |
| Opmerking | <p>De opgegeven hoeveelheid is indicatief.</p> <p>Factuur van plaatsing toegevoegd, 15 juni 1979.</p> |

Verwijderen

- Zorg voor een veilig beheer. Vermijd het beschadigen van het asbestmateriaal. Controleer de toestand jaarlijks op wijzigingen.
- Voer bijkomende staalname(s) uit.

- Eenvoudige handelingen: mag via doe-het-zelf of door werknemer(s) met opleidingsattest eenvoudige handelingen  
Voor algemene informatie: consulteer de website van OVAM ([www.asbestinfo.be](http://www.asbestinfo.be)).

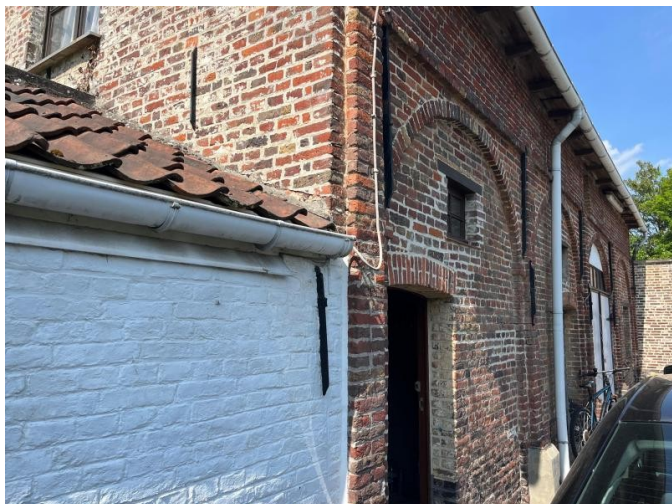
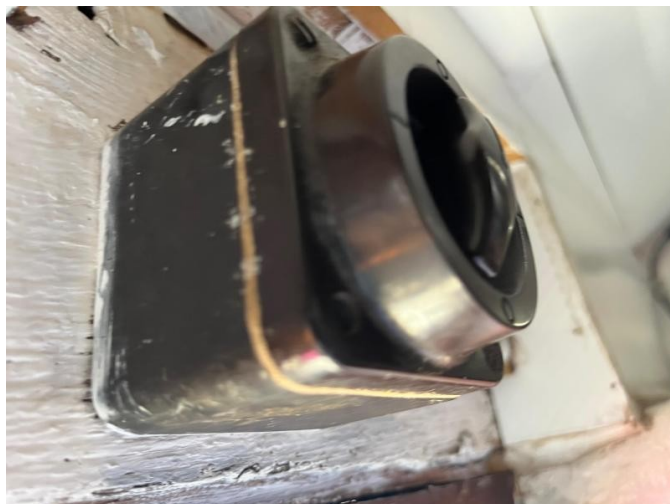
Het asbestmateriaal valt onder de mijlpaal van 2040.

| Eindbeoordeling materiaalrisico | Laag materiaalrisico en/of verlaagde kans op vezelvrijgave |

| Gebondenheid | Categorie 1: hechtgebonden in oorsprong |
| Asbestsoort (vezeltype) | Crocidoliet aanwezig |
| Asbestconcentratie | Laag (< 50%) |
| Afschermingsgraad van het gehele materiaal | Geheel of deels vrij aan de binnenlucht, maar geen contact met binnenluchtstromen |
| Toestand van het materiaal | Onbeschadigd, niet verweerd |

| Beschrijving | Schakelaars |
| Asbestmateriaal | Plaat, paneel, tablet - Type Bakeliet |
| Identificatiemethode | De asbestdeskundige beoordeelt het materiaal als asbestverdacht en dus asbesthoudend, en dit zonder monstername.<br><br>Motivatie: De monstername brengt andere schade aan dan schade die inherent is aan de monstername. |

Zorgvuldig beheren

- Zorg voor een veilig beheer. Vermijd het beschadigen van het asbestmateriaal. Controleer de toestand jaarlijks op wijzigingen.
- Voer bijkomende staalname(s) uit.

- Eenvoudige handelingen: mag via doe-het-zelf of door werknemer(s) met opleidingsattest eenvoudige handelingen  
Voor algemene informatie: consulteer de website van OVAM ([www.asbestinfo.be](http://www.asbestinfo.be)).

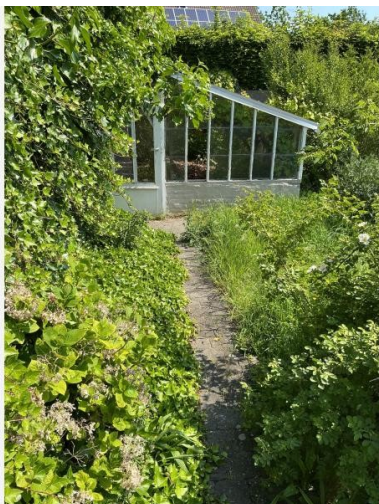
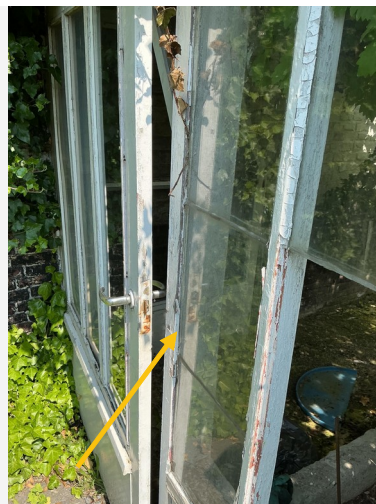
Het asbestmateriaal valt onder de mijlpaal van 2040.

| Eindbeoordeling materiaalisico | Laag materiaalisico en/of verlaagde kans op vezelvrijgave |

| Gebondenheid | Categorie 1: hechtgebonden in oorsprong |
| Asbestsoort (vezeltype) | Alleen chrysotiel aanwezig |
| Asbestconcentratie | Laag (< 50%) |
| Afschermingsgraad van het gehele materiaal | Alleen randen, niet afgeschermd, maar geen contact met binnenluchtstromen |
| Toestand van het materiaal | Matig beschadigd, matig verweerd |

| # | Type | Referentie | Resultaat |
|---|---|---|---|
| 3.1 | Puntmonster | LC90526 MS 35 | Chrysotiel |

| Beschrijving | Afdichting raam serre |
| Asbestmateriaal | In-situ afwerkingslagen - Pasta, stopverf, voegsel, stopsel, vulsel, mastiek, kitten, ... |

Zorgvuldig beheren

- Zorg voor een veilig beheer. Vermijd het beschadigen van het asbestmateriaal. Controleer de toestand jaarlijks op wijzigingen.

- Eenvoudige handelingen: mag via doe-het-zelf of door werknemer(s) met opleidingsattest eenvoudige handelingen  
Voor algemene informatie: consulteer de website van OVAM ([www.asbestinfo.be](http://www.asbestinfo.be)).

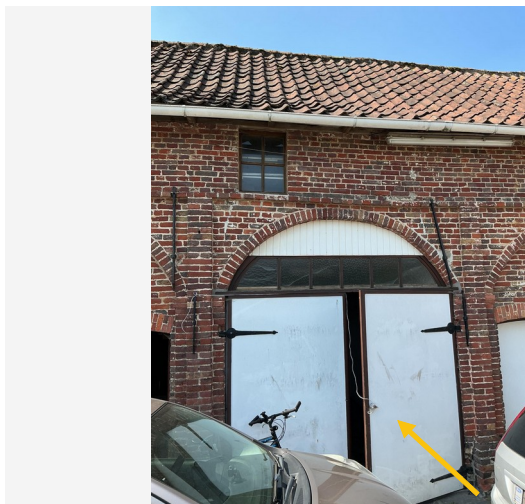
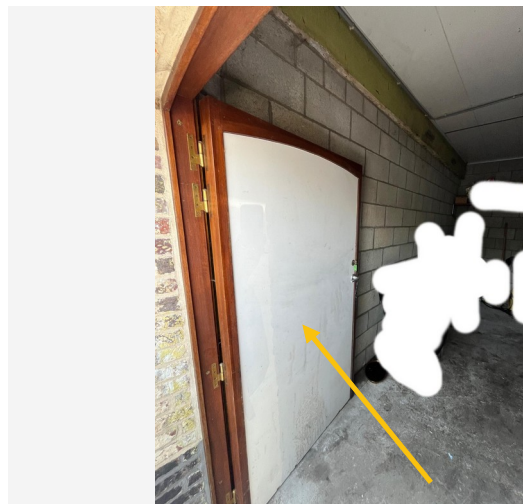
Het asbestmateriaal valt onder de mijlpaal van 2040.

| Eindbeoordeling materiaalisico | Laag materiaalisico en/of verlaagde kans op vezelvrijgave |

| Gebondenheid | Categorie 1: hechtgebonden in oorsprong |
| Asbestsoort (vezeltype) | Crocidoliet aanwezig |
| Asbestconcentratie | Laag (< 50%) |
| Afschermingsgraad van het gehele materiaal | Geheel of deels vrij aan de buitenlucht, maar geen contact met binnenlucht |
| Toestand van het materiaal | Licht beschadigd, licht verweerd. Intacte calciumsilicaatplaat of materiaal met categorie 3-gebondenheid |

| Beschrijving | Beplating deuren |
| Asbestmateriaal | Plaat, paneel, tablet - Geëmailleerd, type Glasal |
| Opmerking | De opgegeven oppervlaktes zijn indicatief. Verschillende deuren werden voorzien van beplating zowel aan woning en het bijgebouw. Zie documenten in bijlage. |

Zorgvuldig beheren

- Zorg voor een veilig beheer. Vermijd het beschadigen van het asbestmateriaal. Controleer de toestand jaarlijks op wijzigingen.
- Voer bijkomende staalname(s) uit.

- Eenvoudige handelingen: mag via doe-het-zelf of door werknemer(s) met opleidingsattest eenvoudige handelingen  
Voor algemene informatie: consulteer de website van OVAM ([www.asbestinfo.be](http://www.asbestinfo.be)).

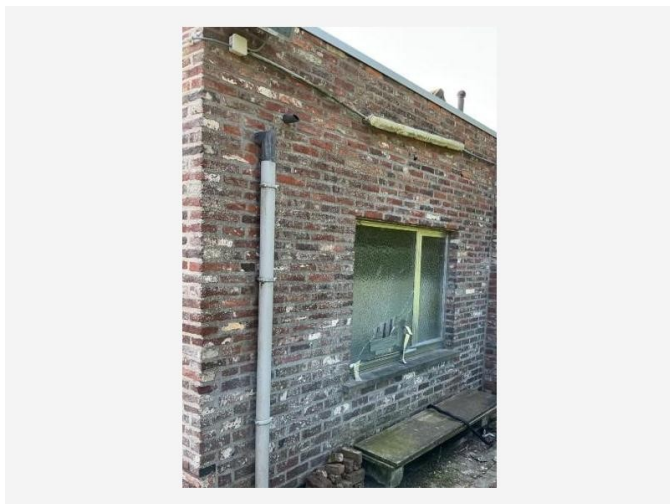
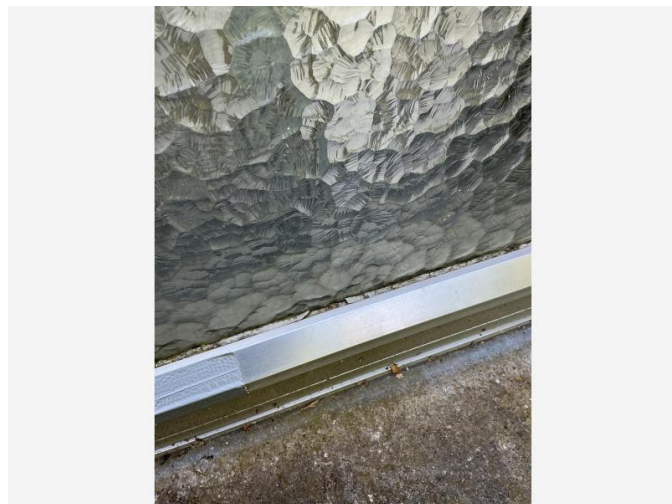
Het asbestmateriaal valt onder de mijlpaal van 2040.

Zorgvuldig beheren

- Zorg voor een veilig beheer. Vermijd het beschadigen van het asbestmateriaal. Controleer de toestand jaarlijks op wijzigingen.

- Eenvoudige handelingen: mag via doe-het-zelf of door werknemer(s) met opleidingsattest eenvoudige handelingen  
Voor algemene informatie: consulteer de website van OVAM ([www.asbestinfo.be](http://www.asbestinfo.be)).

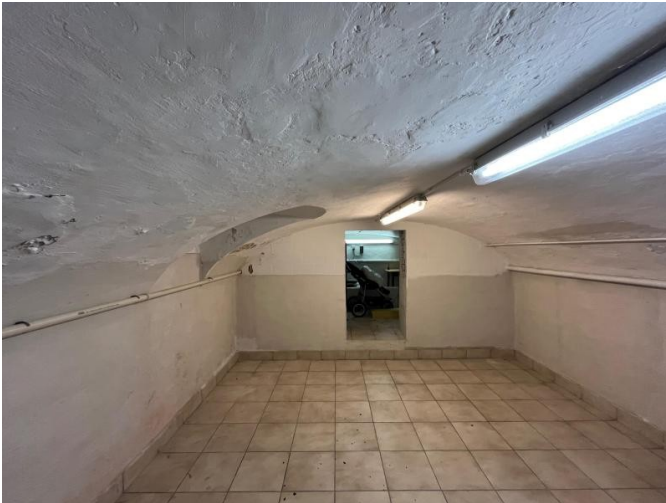
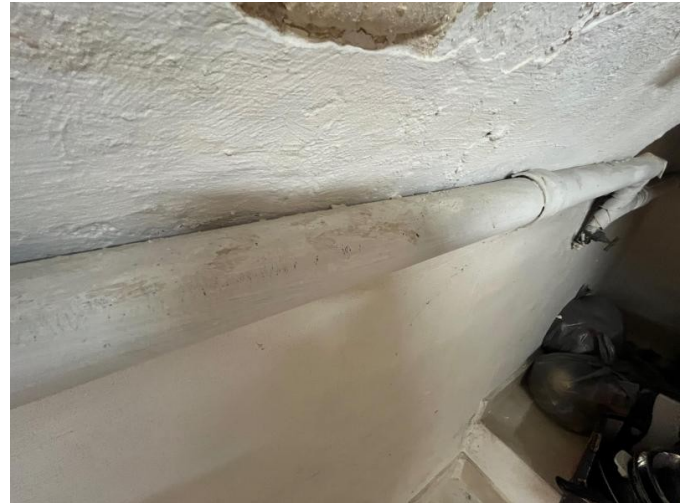
## Fiche 9: Pleister kelder

Geen asbest

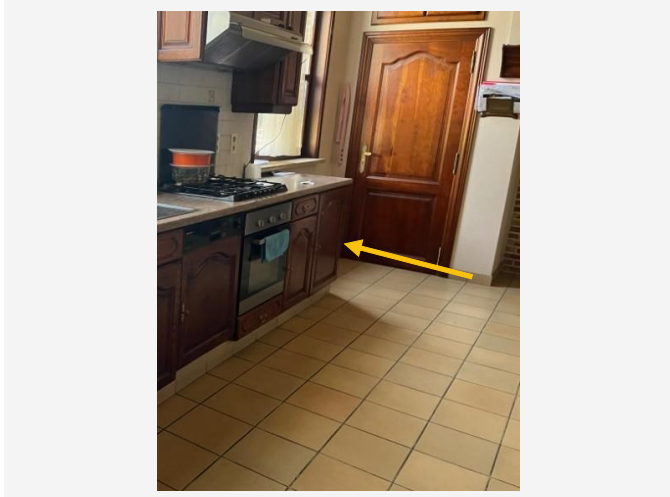
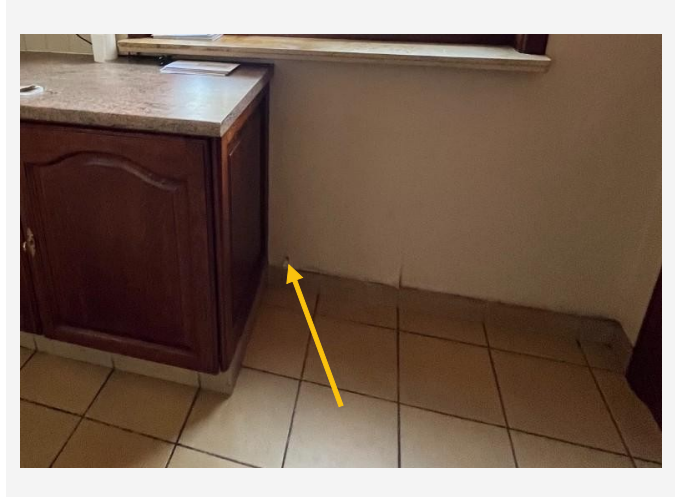
## Fiche 10: Pleister wanden woning

Geen asbest

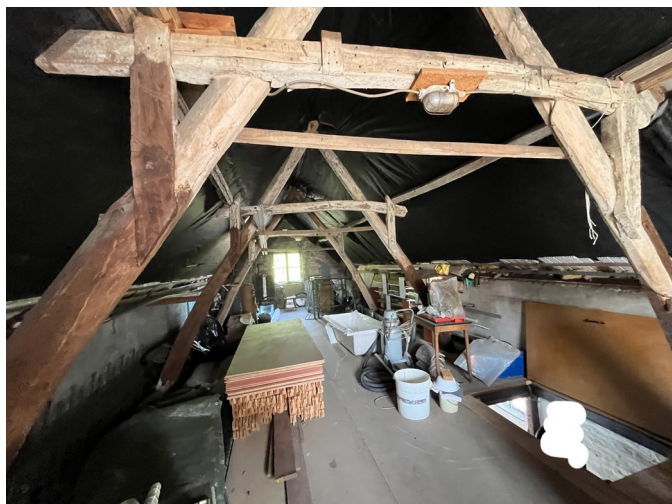
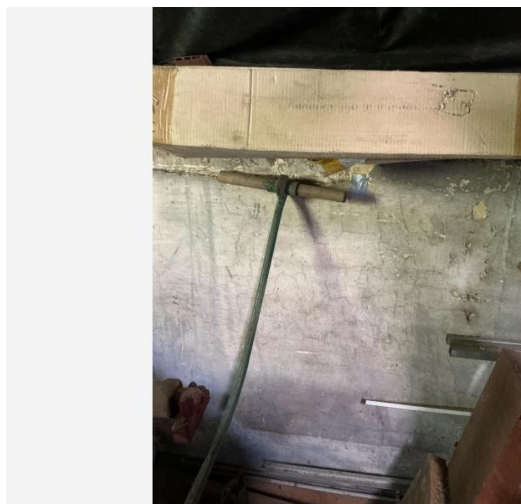
## Fiche 11: Pleister bijgebouw

Geen asbest

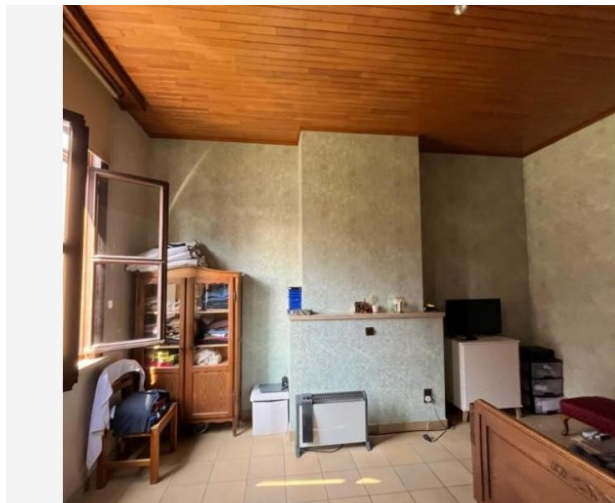
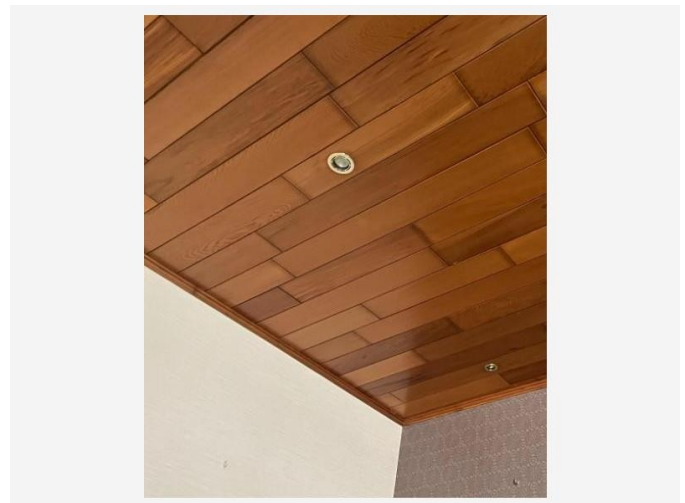
### Fiche 18: Pleister plafond

| Beschrijving | Notitie | Terug te vinden op plannen |
|---|---|---|
| Fiche 18: Pleister plafond | Plafonds bestaan uit beplating en/of lambriseringen. In het kader van een niet destructief onderzoek konden de achterliggende lagen niet worden geanalyseerd. Enkel door deze te verwijderen of door een destructief onderzoek kunnen de achterliggende lagen geanalyseerd worden. Bij vernieuwing van deze binnenschil wordt aanbevolen om nieuw monstername te laten nemen. | - |
