# Asbestinventarisatattest

Jeruzalemstraat 2, 2000 Antwerpen

Attestnummer : 20260908-000201.000

Uitgegeven op : 08.09.2026

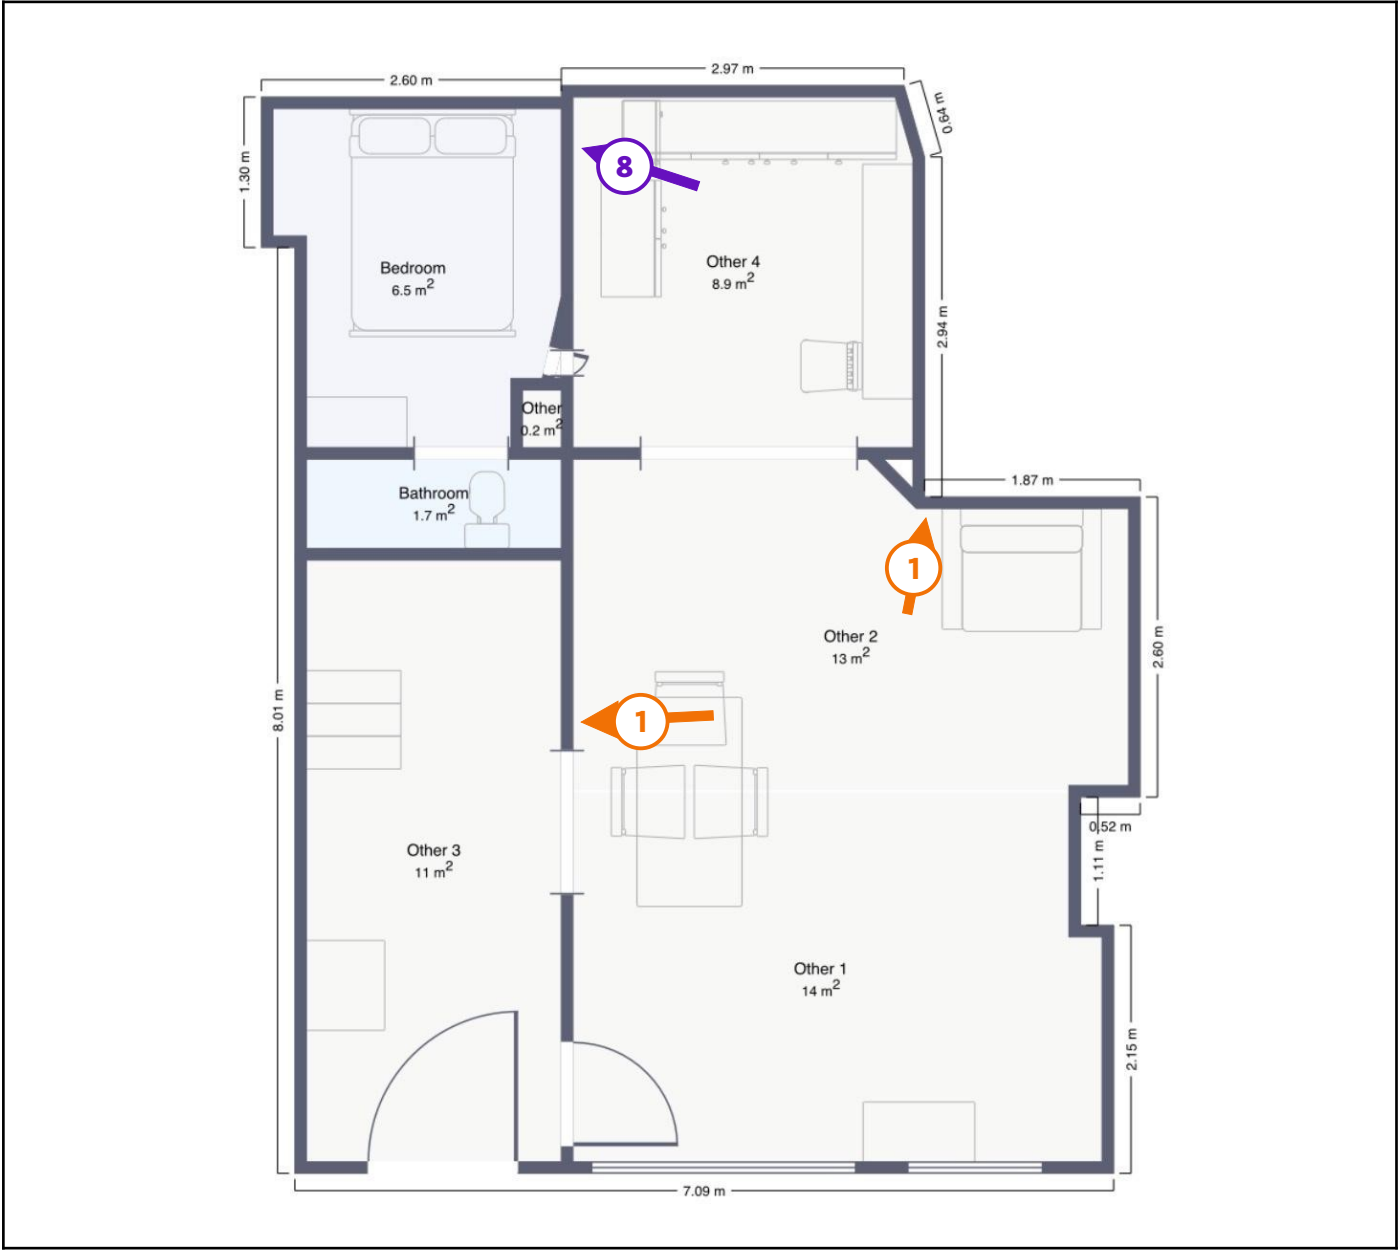
# Plan 1.1: Gelijkvloers plan

| Beschrijving | Type | Actie |
|---|---|---|
| 1. Bakeliet schakelaars/stopcontacten | Asbestmateriaal | Verwijderen |

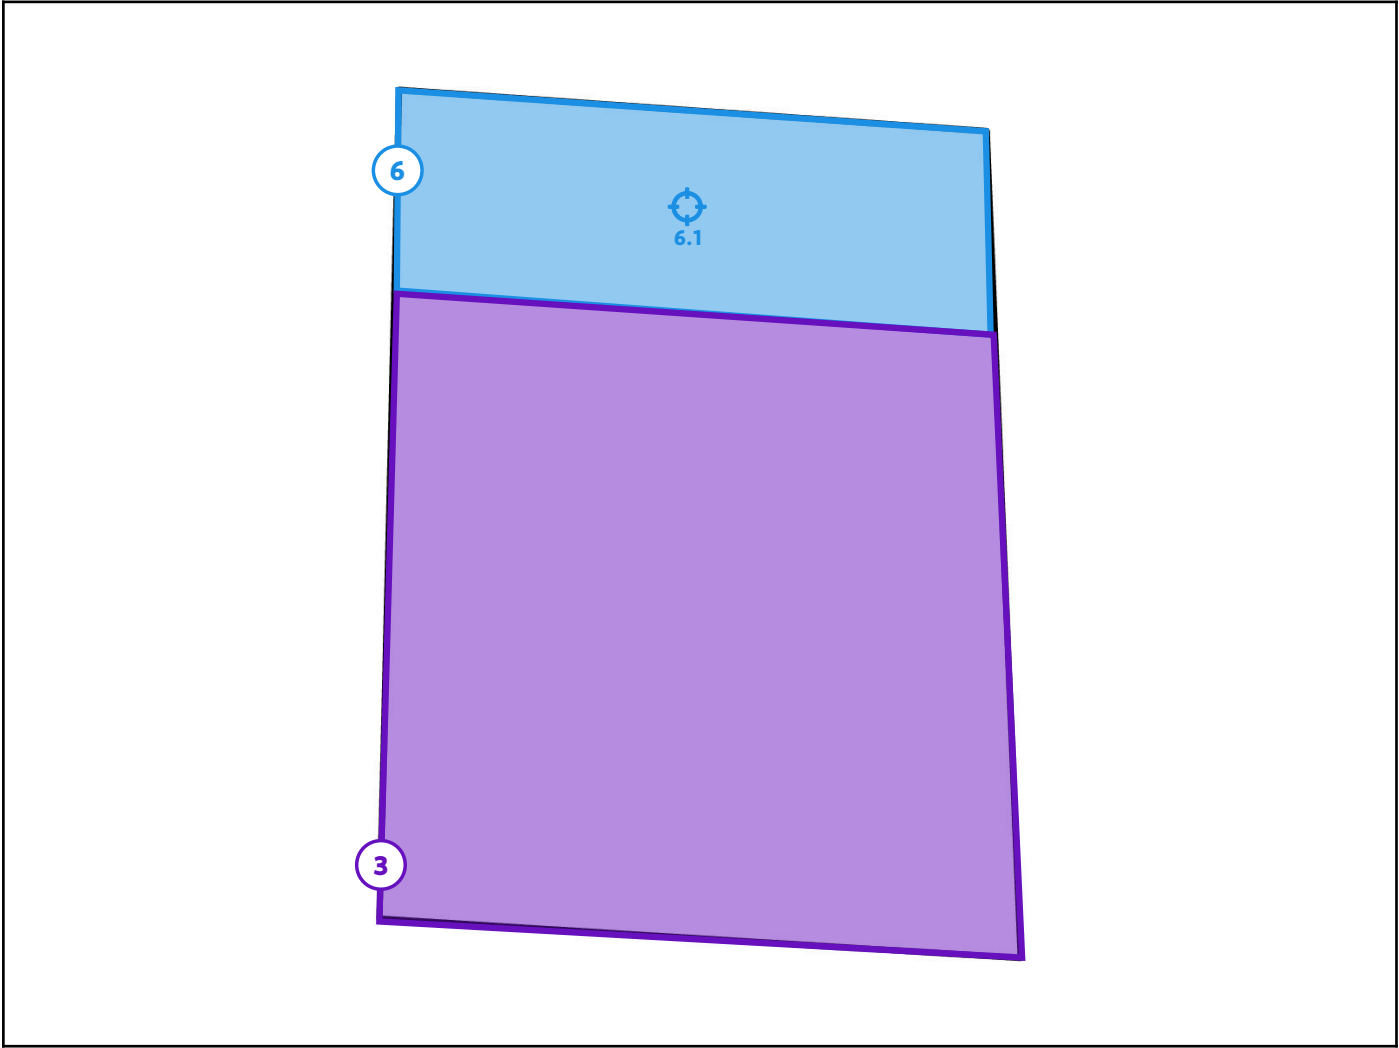
# Plan 1.11: Dak plan

| Beschrijving | Type | Actie |
|---|---|---|
| 3. Dak (beperking) | Beperking | - |
| 6. Roofing | Geen asbest | - |

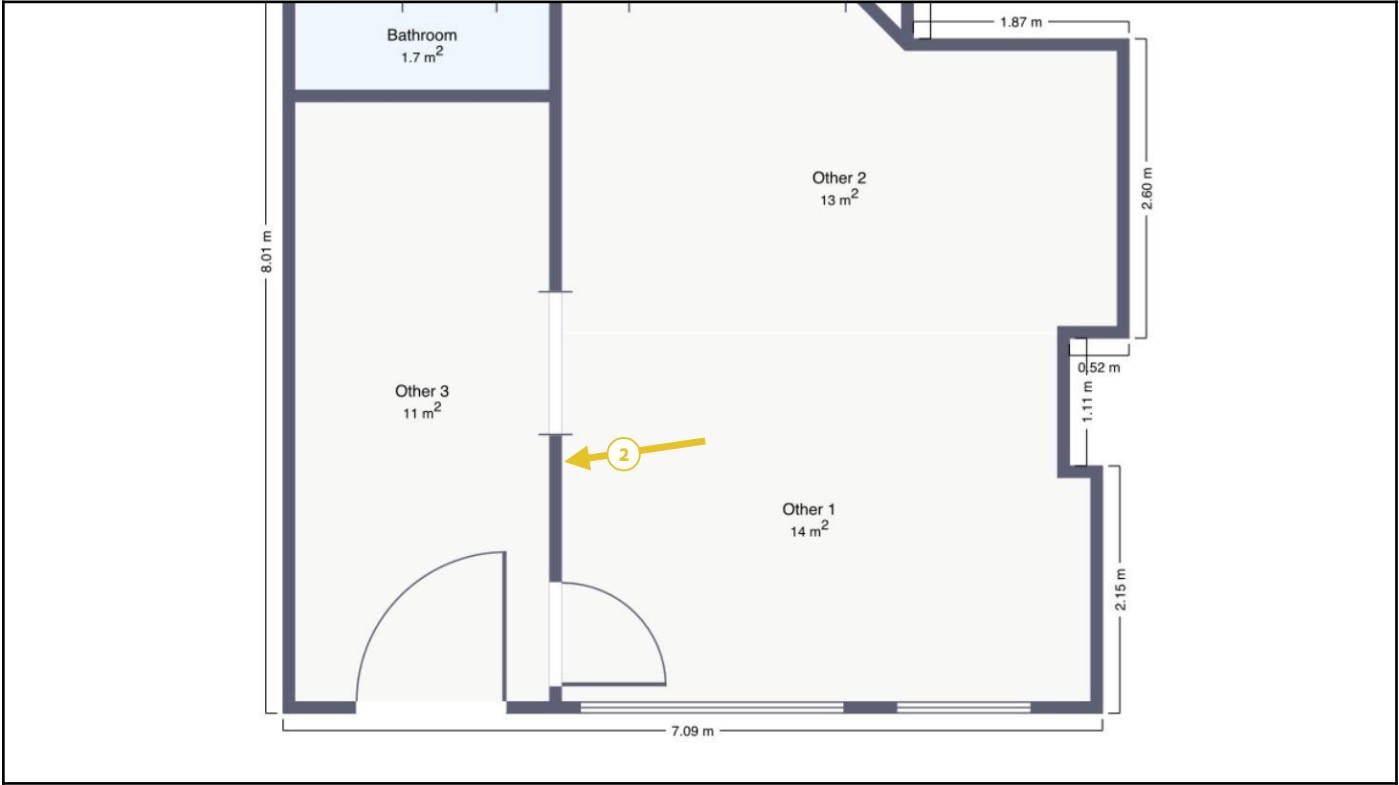
# Plan 1.12: Kelder plan

| Beschrijving | Type | Actie |
|---|---|---|
| 2. Bakeliet schakelkast | Asbestmateriaal | Zorgvuldig beheren |

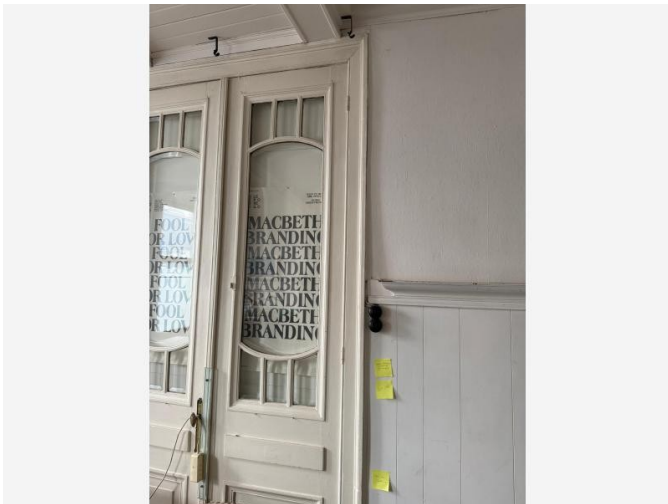
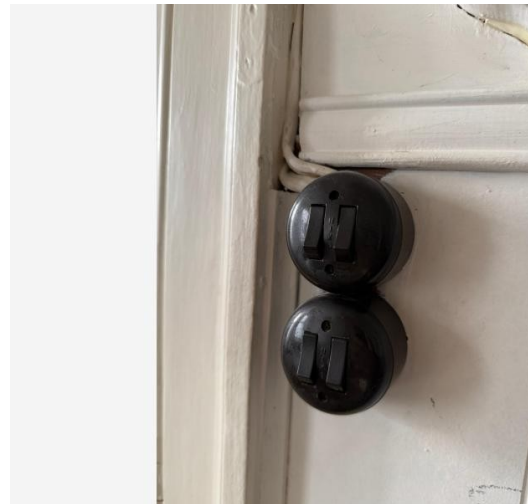
| Fiche 1: Bakeliet schakelaars/stopcontacten..... | 20 |

Overzichtsfoto

Detailfoto

| Eindbeoordeling materiaalarisico | Verhoogd materiaalarisico en/of verhoogde kans op vezelvrijgave |

| Gebondenheid | Categorie 1: hechtgebonden in oorsprong |
| Asbestsoort (vezeltype) | Crocidoliet aanwezig |
| Asbestconcentratie | Laag (< 50%) |
| Toestand van het materiaal | Licht beschadigd, licht verweerd. Intacte calciumsilicaatplaat of materiaal met categorie 3-gebondenheid |

| Beschrijving | Bakeliet schakelaars/stopcontacten |
| Hoeveelheid (oppervlakte - dikte - aantal) | <ul style="list-style-type: none"> <li>• 0,10 m<sup>2</sup> - 1,00 cm - 3 stuks</li> </ul> |
| Identificatiemethode | <p>De asbestdeskundige beoordeelt het materiaal als asbestverdacht en dus asbesthoudend, en dit zonder monstername.</p> <p>Motivatie: De monstername brengt andere schade aan dan schade die inherent is aan de monstername.</p> |

Verwijderen

- Zorg voor een veilig beheer. Vermijd het beschadigen van het asbestmateriaal. Controleer de toestand jaarlijks op wijzigingen.
- Voer bijkomende staalname(s) uit.

- Eenvoudige handelingen: mag via doe-het-zelf of door werknemer(s) met opleidingsattest eenvoudige handelingen  
Deze toepassing kan door een aannemer die over een opleidingsattest eenvoudige handelingen beschikt of door een particulier (doe-het-zelf), verwijderd worden indien er geen verhoogd risico op vrijgave van asbestvezels (max. concentratie 0,01 vezels/cm<sup>3</sup> - CODEX Art. VI.3-54) ontstaat en de toepassing voorafgaand wordt gefixeerd/bevochtigd; de individuele elementen zonder machinale werktuigen (boormachine, slijpschijf, hogedrukreiniger,...) en zonder breken of gooien een voor een losgemaakt worden; en ten slotte dubbel en luchtdicht verpakt weggevoerd worden naar een erkend afvalpunt (recyclagepark).

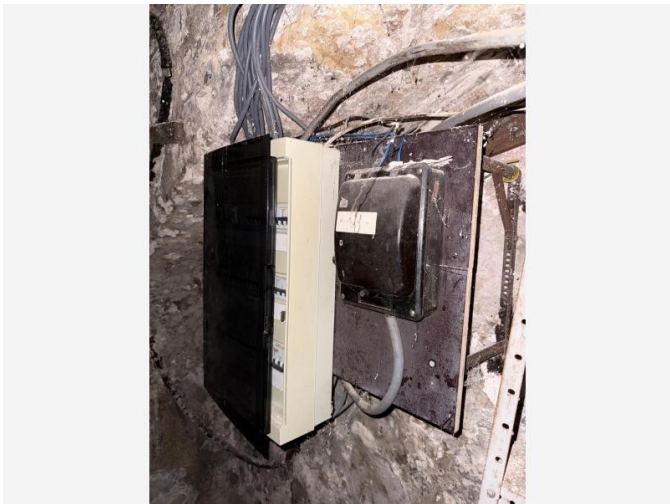
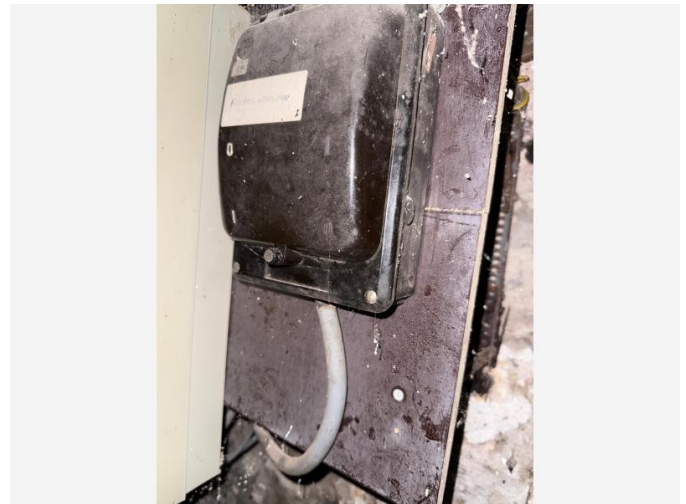
| Fiche 2: Bakeliet schakelkast..... | 24 |

Overzichtsfoto

Detailfoto

| Eindbeoordeling materiaalisico | Laag materiaalisico en/of verlaagde kans op vezelvrijgave |

| Asbestsoort (vezeltype) | Crocidoliet aanwezig |
| Toestand van het materiaal | Onbeschadigd, niet verweerd |

| Beschrijving | Bakeliet schakelkast |

Zorgvuldig beheren

- Zorg voor een veilig beheer. Vermijd het beschadigen van het asbestmateriaal. Controleer de toestand jaarlijks op wijzigingen.
- Voer bijkomende staalname(s) uit.

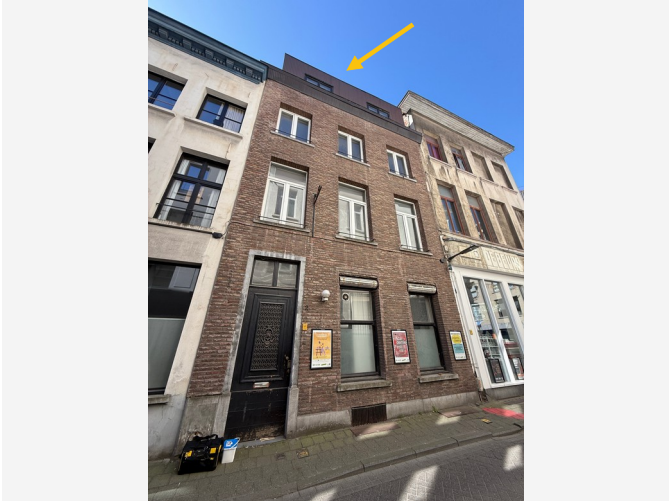
| Fiche 3: Dak (beperking)..... | 29 |

*Situeringsfoto*

**Reden:** Het te onderzoeken materiaal situeert zich hoger dan 3,50 m te rekenen vanaf een veilige ondergrond

**Uitleg van de asbestdeskundige:** In het kader van een asbestattest voor overdracht (verkoop, schenking), hoeven toepassingen die zich hoger dan 3,5m vanaf een veilige ondergrond situeren, niet onderzocht te worden.

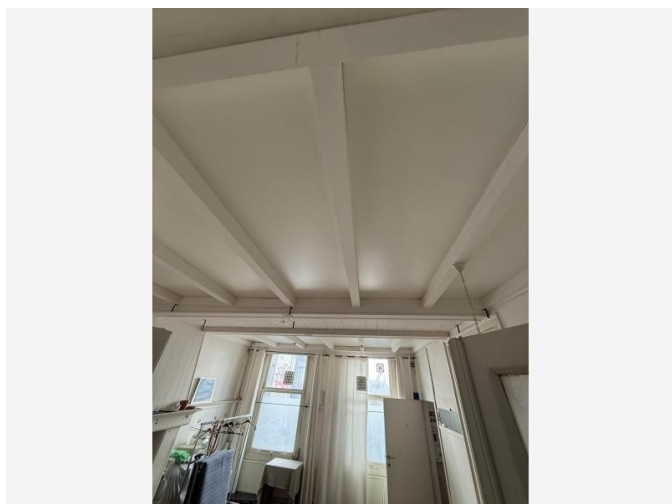
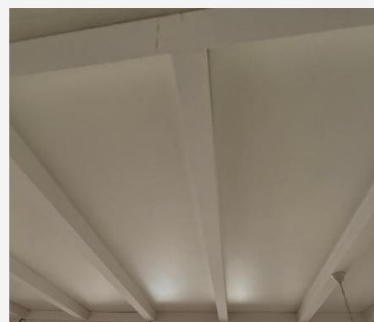
## Fiche 4: Plafonds en muren bestaande uit voorzetpanelen

Situeringfoto

Detailfoto

De plafonds en deels van de muren werden afgewerkt met niet-asbestverdachte voorzetpanelen die inspectie van de bedekte structuur (opbouw, pleisterwerk) verhinderen.

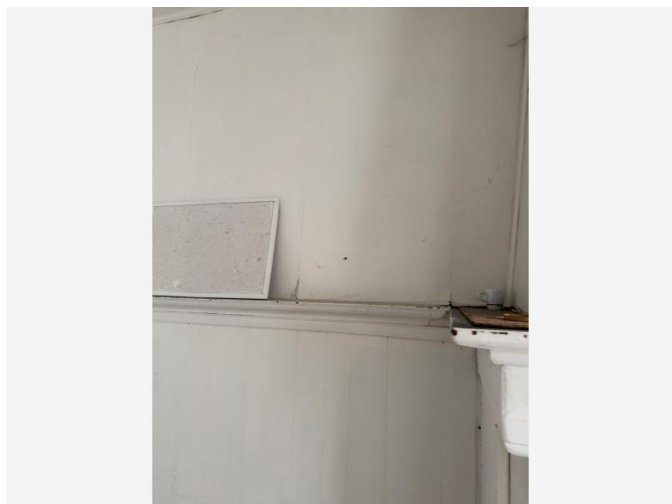
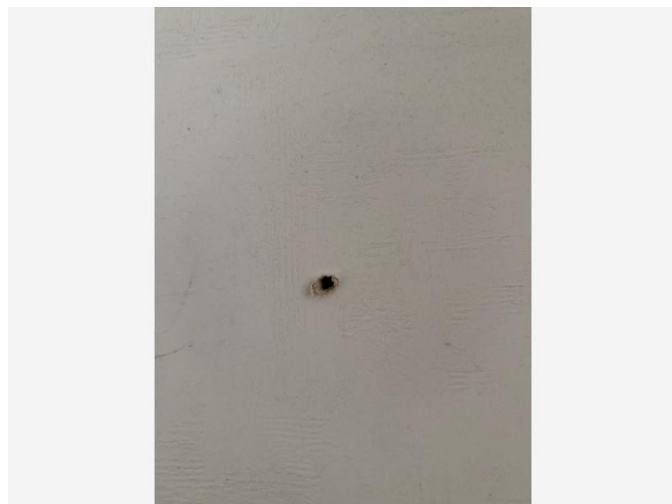
## Fiche 5: Pleisterwerk wanden

Overzichtsfoto

Detailfoto

Geen asbest

| # | Type | Referentie | Resultaat |
|---|---|---|---|
| 5.1 | Mengmonster | 1-001 | Geen asbest |

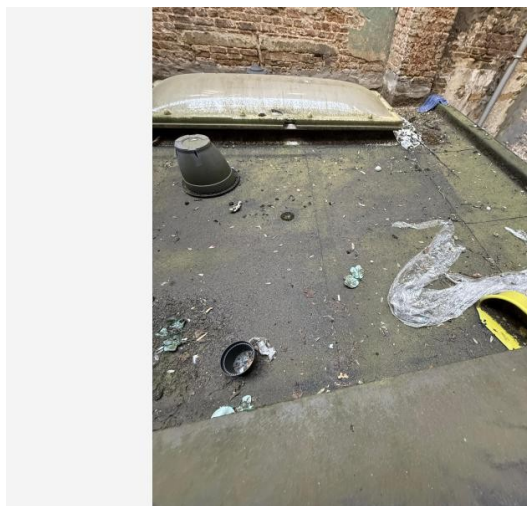
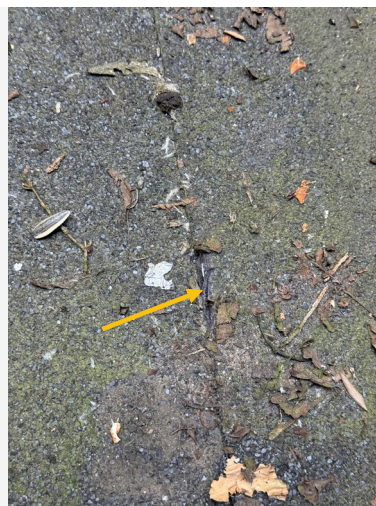
## Fiche 6: Roofing

Overzichtsfoto

Detailfoto

Geen asbest

| # | Type | Referentie | Resultaat |
|---|---|---|---|
| 6.1 | Puntmonster | 2-001 | Geen asbest |

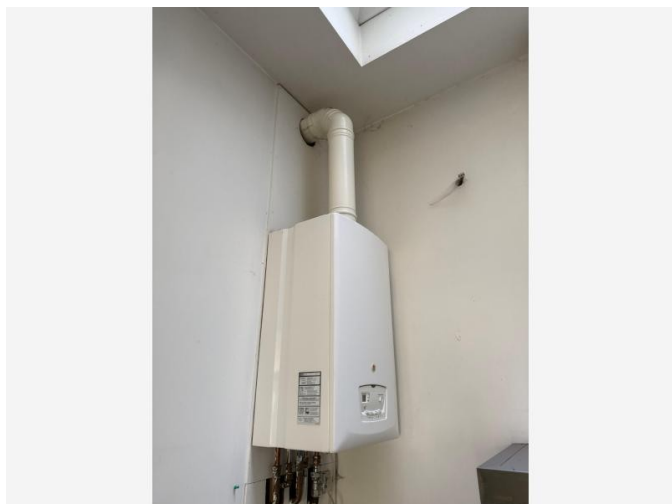
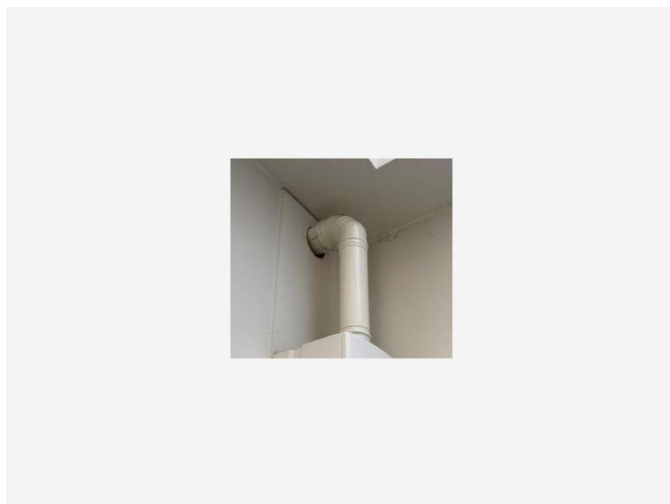
### Fiche 7: Rookgaskanaal (niet verdacht)

| Beschrijving | Notitie | Terug te vinden op plannen |
|---|---|---|
| Fiche 7: Rookgaskanaal (niet verdacht) | Het rookgaskanaal is niet-asbestverdacht. | - |

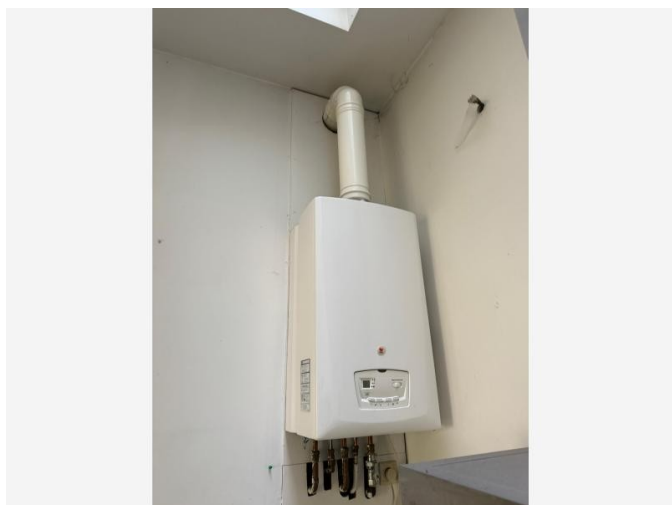
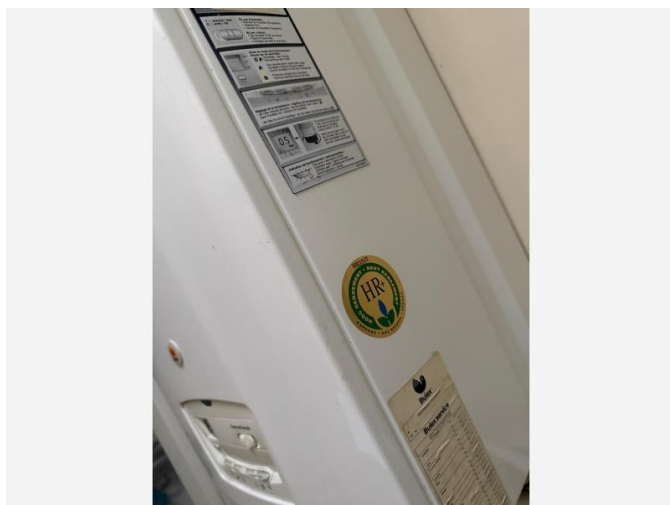
### Fiche 8: CV-ketel (niet verdacht)

| Beschrijving | Notitie | Terug te vinden op plannen |
|---|---|---|
| Fiche 8: CV-ketel (niet verdacht) | De CV-ketel (dichtingen, isolerend materiaal) is niet asbestverdacht. | Plan 1.1: Gelijkvloers plan<br>Plan 1.4: V1 plan |

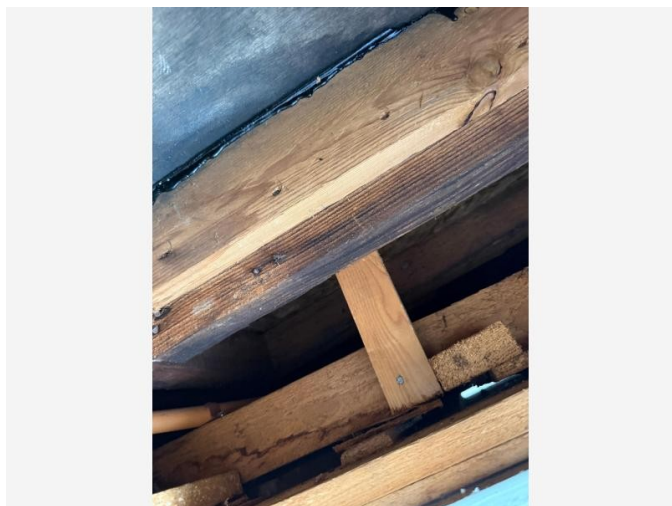
### Fiche 11: Geen asbestverdacht onderdak aangetroffen

| Beschrijving | Notitie | Terug te vinden op plannen |
|---|---|---|
| Fiche 11: Geen asbestverdacht onderdak aangetroffen | Na het optillen van een pan werd geen asbestverdacht onderdak aangetroffen. Dit betekent niet dat er geen onderdak aanwezig kan zijn op plaatsen die niet gecontroleerd werden. Bij werken, laat een eventueel aangetroffen onderdak controleren op aanwezigheid van asbest. | - |
