Asbestinventarisatetest

J. De Ridderlaan 29, 1780 Wemmel
Gemeenschappelijke delen

Attestnummer : 20231102-000143.000

Uitgegeven op : 02.11.2023

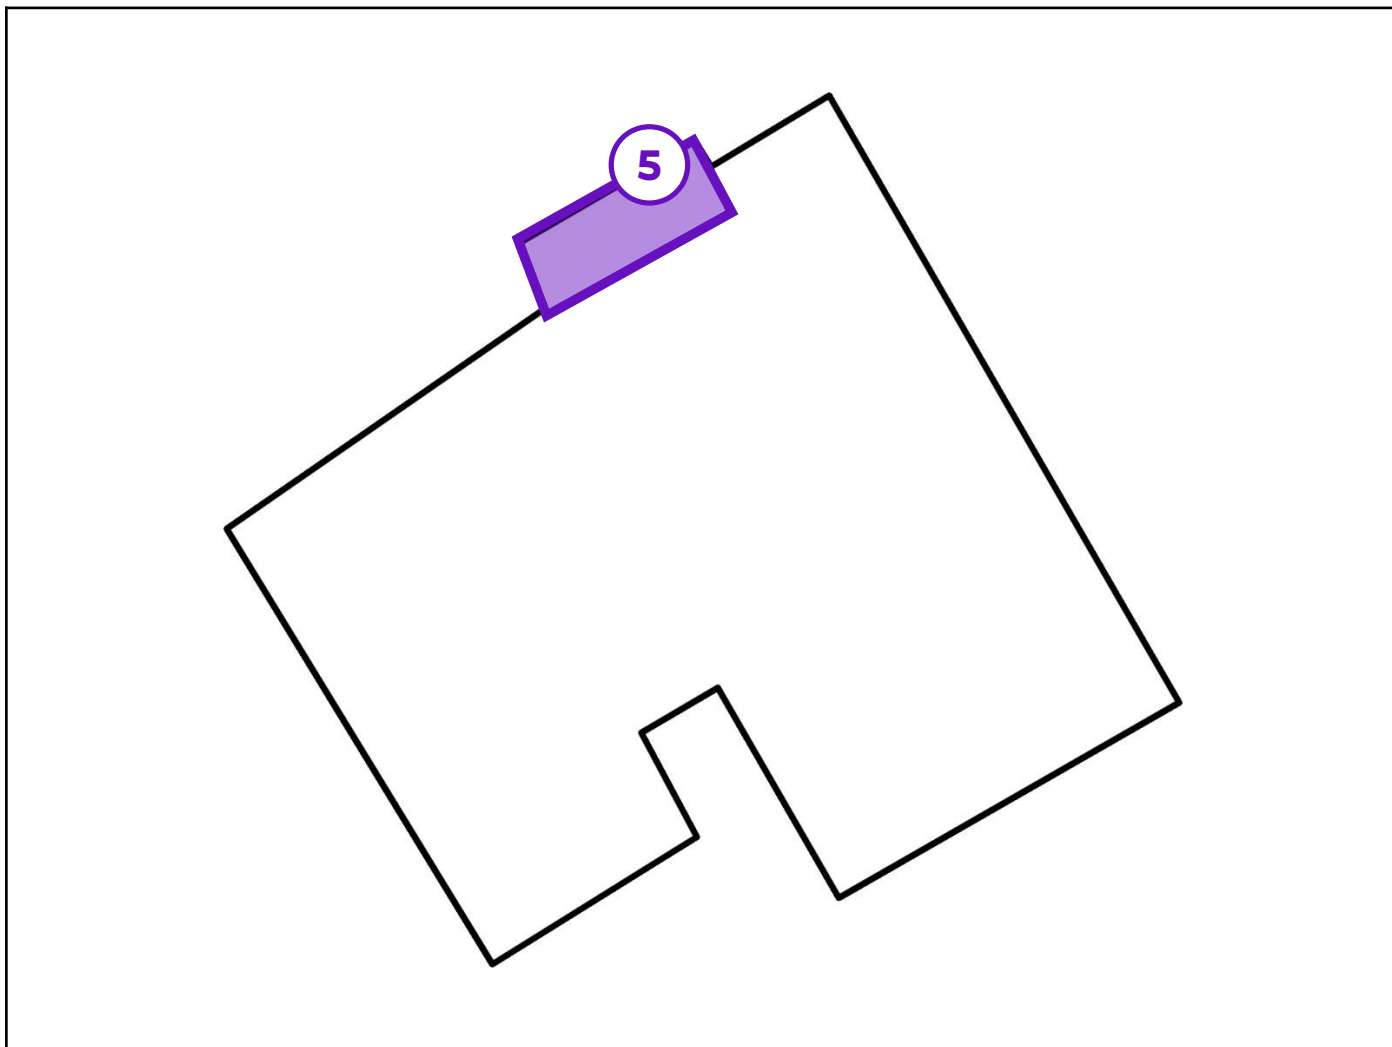
Plan 1.10: Hoofdgebouw plan - Plat dak - VD1

Beschrijving	Type	Actie
5. Roofing plat dak - VD1	Advies	-

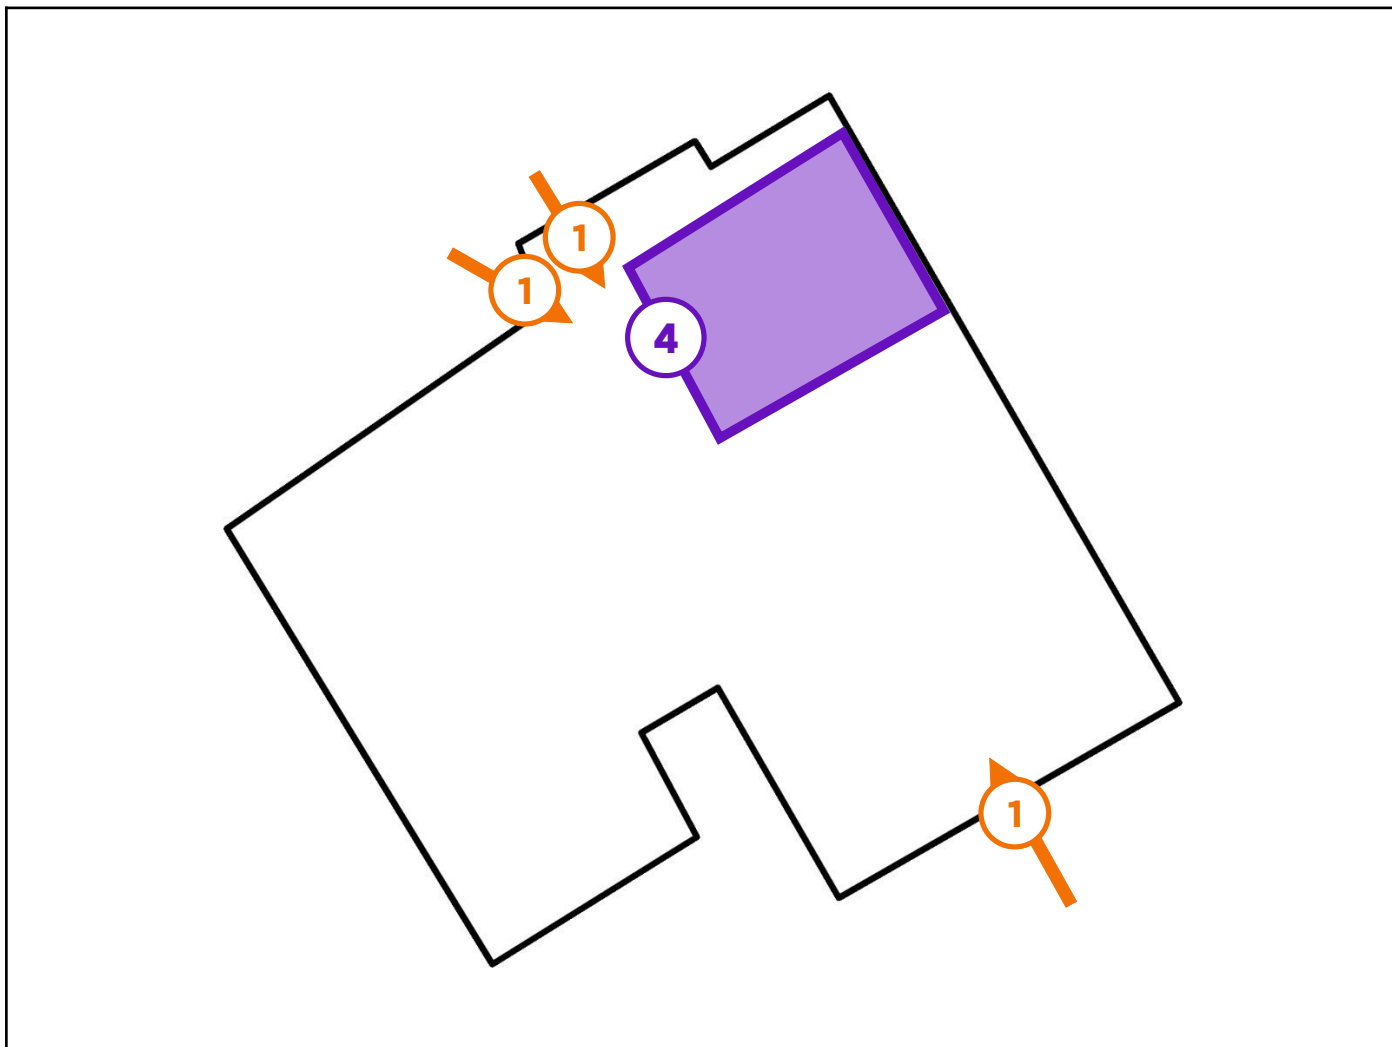
Plan 1.11: Hoofdgebouw plan - Dak - VD2

Beschrijving	Type	Actie
1. Rookgaskanaal in vezelcement - Dak - VD2	Asbestmateriaal	Verwijderen
4. Roofing plat dak - VD2	Beperking	-

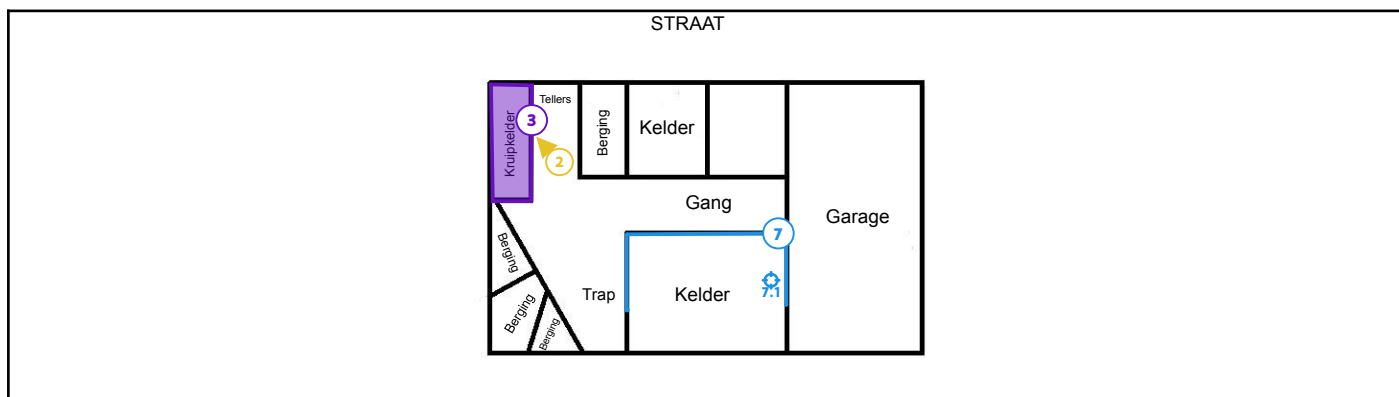
Plan 1.12: Hoofdgebouw plan - Kelder - VD -1

Beschrijving	Type	Actie
2. Verdeelkast in kunststof Bakeliet - Kelder - VD - 1	Asbestmateriaal	Zorgvuldig beheren
3. Kruipkelder - VD -1	Beperking	-
7. Pleisterwerk muren	Geen asbest	-
7.1 Code: MM01	Mengmonster	-

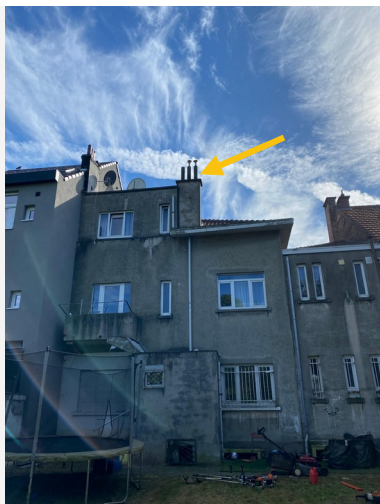
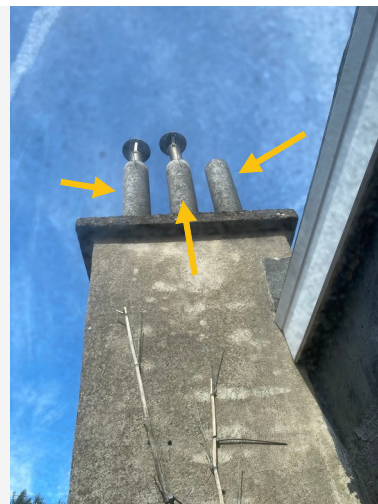
Het asbestmateriaal valt onder de mijlpaal van 2034.

Eindbeoordeling materiaalrisico	Verhoogd materiaalrisico en/of verhoogde kans op vezelvrijgave
---------------------------------	--

Gebondenheid	Categorie 1: hechtgebonden in oorsprong
Asbestsoort (vezeltype)	Crocidoliet aanwezig
Asbestconcentratie	Laag (< 50%)
Afschermingsgraad van het gehele materiaal	Geheel of deels vrij aan de buitenlucht
Toestand van het materiaal	Matig beschadigd, matig verweerd

Beschrijving	Rookgaskanaal in vezelcement - Dak - VD2
Omgeving	Buiten
Primaire drager	HVAC infrastructuur en uitrusting
Asbestmateriaal	Rookgaskanaal
Bindmiddel van asbestmateriaal	Cement
Gebondenheid op basis van bindmiddel	Hecht
Hoeveelheid (lengte - omtrek - dikte - aantal)	<ul style="list-style-type: none">• 1,00 m - 40,00 cm - 1,00 cm - 3 stuks• 1,50 m - 50,00 cm - 1,00 cm - 1 stuk
Totaal volume	0,02 m ³
Eenvoudig bereikbaar	Nee <ul style="list-style-type: none">• Het asbestmateriaal is bedekt (uitgezonderd laag verf, coating, behang, kunststof, textiel) en het wegnemen van het bedekkende materiaal kan niet zonder het bedekkende materiaal te beschadigen.

Verwijderen

- Zorg voor een veilig beheer en verwijder dit asbestmateriaal wanneer het bij werken eenvoudig bereikbaar wordt. Controleer de toestand jaarlijks op wijzigingen.

- Eenvoudige handelingen: mag via doe-het-zelf of door werknemer(s) met opleidingsattest eenvoudige handelingen
Het is aangewezen om het materiaal te laten verwijderen door een aannemer met opleidingsattest eenvoudige handelingen.

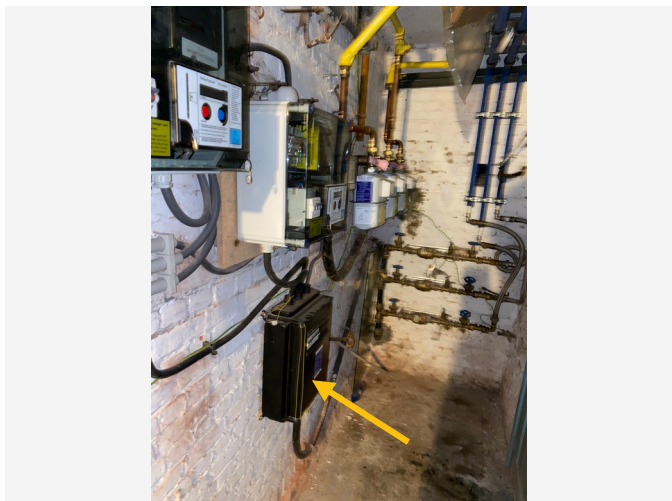
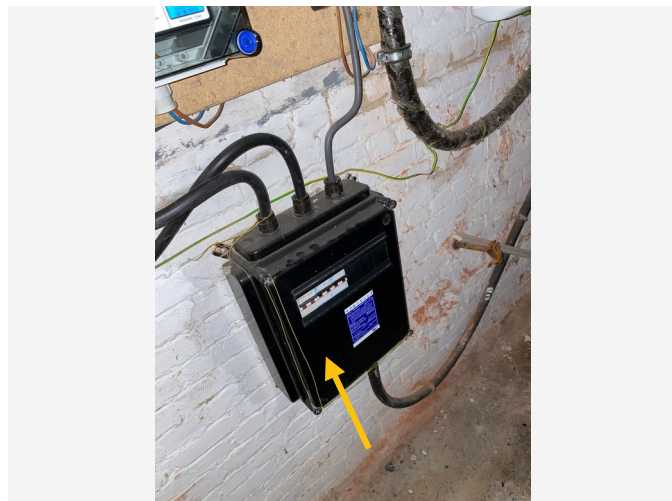
Het asbestmateriaal valt onder de mijlpaal van 2040.

Eindbeoordeling materiaalrisico	Laag materiaalrisico en/of verlaagde kans op vezelvrijgave
---------------------------------	--

Gebondenheid	Categorie 1: hechtgebonden in oorsprong
Asbestsoort (vezeltype)	Crocidoliet aanwezig
Asbestconcentratie	Laag (< 50%)
Afschermingsgraad van het gehele materiaal	Geheel of deels (ook) vrij aan de binnenlucht
Toestand van het materiaal	Onbeschadigd, niet verweerd

Beschrijving	Verdeelkast in kunststof Bakeliet - Kelder - VD -1
Omgeving	Binnen
Primaire drager	Communicatie en elektrische infrastructuur en uitrusting
Asbestmateriaal	Plaat, paneel, tablet - Type Bakeliet
Bindmiddel van asbestmateriaal	Kunststof of -hars
Gebondenheid op basis van bindmiddel	Hecht
Hoeveelheid (oppervlakte - dikte - aantal)	• 0,20 m ² - 3,00 cm - 1 stuk
Totaal volume	0,006 m ³
Eenvoudig bereikbaar	Ja
Bevestigingswijze	• Geschroefd

Zorgvuldig beheren

- Zorg voor een veilig beheer. Vermijd het beschadigen van het asbestmateriaal. Controleer de toestand jaarlijks op wijzigingen.
- Zorg voor een veilig beheer en verwijder dit asbestmateriaal wanneer het bij werken eenvoudig bereikbaar wordt. Controleer de toestand jaarlijks op wijzigingen.

- Eenvoudige handelingen: mag via doe-het-zelf of door werknemer(s) met opleidingsattest eenvoudige handelingen
Mag via doe-het-zelf, indien materiaal intact blijft.

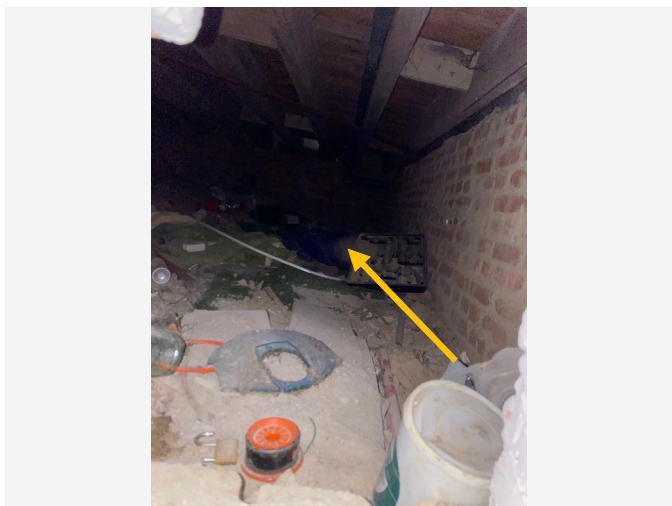
Situeringfoto

Permanente beperking

Reden: Het onderzoek kan niet uitgevoerd worden binnen de bepalingen van de Welzijnswet

Uitleg van de asbestdeskundige: Hoogte van kruipkelder is lager dan 1,5 meter. Langs keldergat geen asbestverdachte materialen zichtbaar. Geen volledige beoordeling mogelijk.

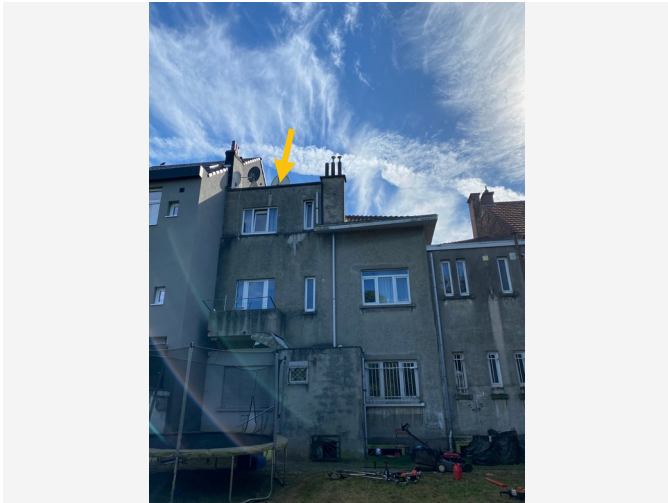
Situeringfoto

Tijdelijke beperking

Reden: Het te onderzoeken materiaal situeert zich hoger dan 3,50 m te rekenen vanaf een veilige ondergrond

Uitleg van de asbestdeskundige: Roofing plat dak situeert zich op meer dan 3,5 meter hoogte vanaf veilige ondergrond. Geen beoordeling en/of monsternamen mogelijk van roofing.

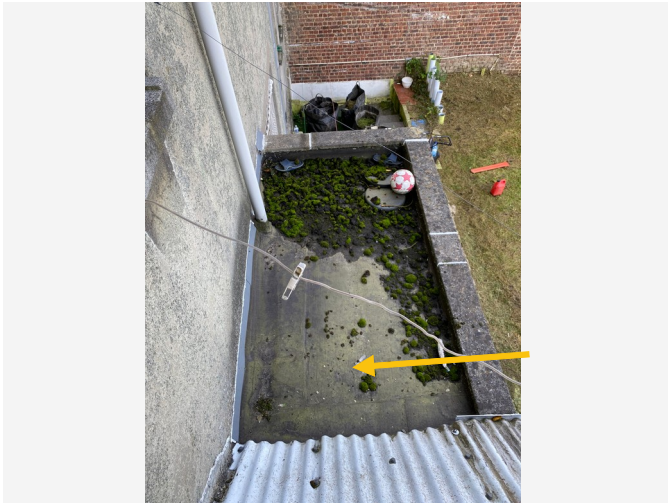
Vrije foto

Bovenste laag roofing is niet asbestverdacht (glasvezel). Mogelijks oudere asbesthoudende roofing aanwezig onder bovenste roofinglaag op plat dak achteraan (VD1). Destructief onderzoek is noodzakelijk om onderliggende lagen te analyseren.

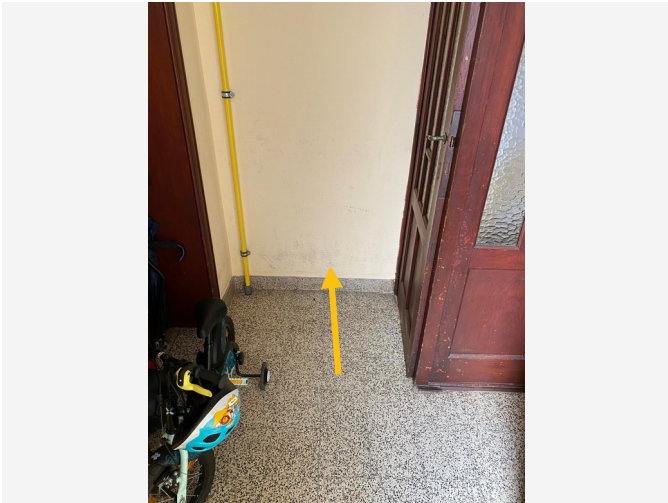
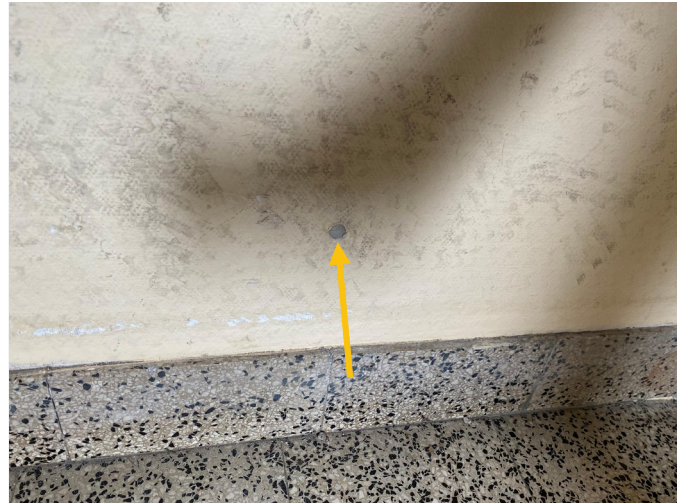
Fiche 7: Pleisterwerk muren

Geen asbest

#	Type	Referentie	Resultaat
7.1	Mengmonster	MM01	Geen asbest

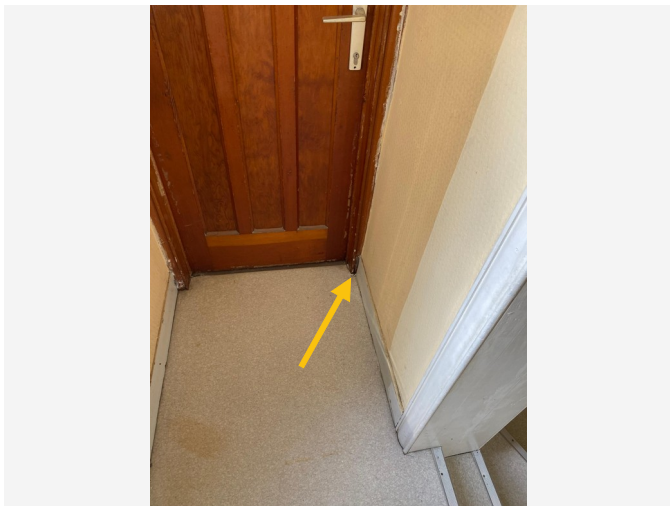
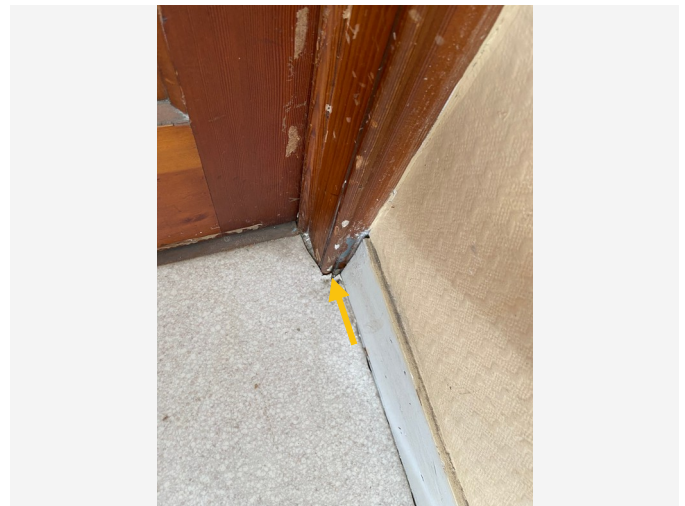
Geen asbest

#	Type	Referentie	Resultaat
8.1	Mengmonster	MMO2	Geen asbest
